Empreitada de Estabilização das Arribas da Nazaré, na Zona do "Sitio" e da Zona Envolvente da Plataforma Superior do Ascensor

Supervisão, Gestão da Construção e Coordenação de
Segurança e Saúde

Relatório Mensal de Progresso n.º 10 – dezembro de 2023

Data: 31/12/2023

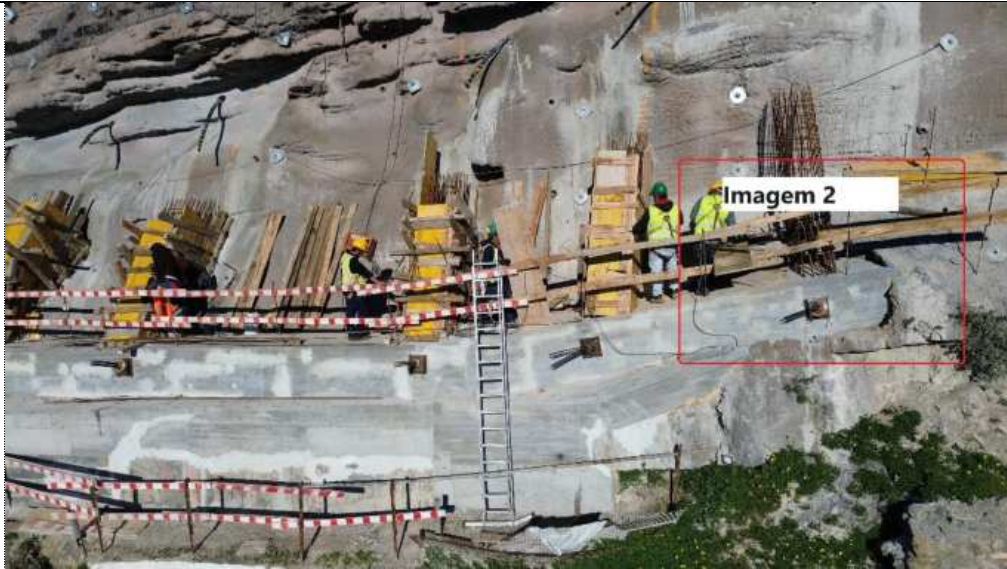
5.5.	<p>(27/12/2023) A Fiscalização constatou no dia de hoje a existência de fissuração nas proximidades da ancoragem A2.6 na viga inferior executada no talude do ascensor. Nas imagens abaixo conseguimos localizar a mesma temporalmente e verificar a sua evolução:</p>	FISC

Imagem 1: Vista do Drone em 18/12/2023, pré-esforço aplicado em 14/12/2023

Da análise das imagens, a fissuração aparenta ter sido induzida pela aplicação de pré-esforço e eventualmente acentuada com o peso do montante betonado nas proximidades.

Nº	Assuntos	Ação	Data Limite
	<p>A Fiscalização solicitou a monitorização da fissuração, pela aplicação de testemunhos ou fissurómetros. Informou ainda que no dia de hoje, foi colocada á consideração do Projetista a patologia registada.</p> <p>6. Planeamento/Situação Física:</p> <p>6.1 <u>Andamento dos trabalhos – Ascensor:</u></p> <p>(12/12/2023) O Empreiteiro informou que pretende iniciar os ensaios de receção simplificados das Ancoragens A2.1, A2.2, A2.4 e A2.5, bem como os ensaios de receção detalhados das Ancoragens A2.3 e A2.6 a partir de hoje. Contudo, devido às condições meteorológicas adversas, os ensaios só serão iniciados a 13/12/2023. O Empreiteiro indica que pretende betonar uma primeira faze dos 6 montantes até 2m de altura na próxima segunda-feira.</p> <p>A Fiscalização analisando os rendimentos de execução da viga inferior e transpondo para os montantes e viga superior obteve uma previsão de conclusão da estrutura ancorada para finais de fevereiro de 2024. Considerando que os trabalhos em falta apresentam maior complexidade a probabilidade de finalização desta estrutura em Março de 2024 é bastante plausível nesta data.</p> <p>(19/12/2023) Verifica-se que foram realizados os ensaios de receção simplificados das Ancoragens A2.1, A2.2, A2.4 e A2.5, bem como os ensaios de receção detalhados das Ancoragens A2.3 e A2.6 nos dias 13 e 14 de dezembro. Encontram-se a decorrer os trabalhos de cofragem dos seis montantes até aos 2m de altura. A Entidade Executante informou que pretende betonar a 1ª fase dos montantes no dia 20/12/2023.</p> <p>Foi informado pelo Empreiteiro que continuarão a desenvolver trabalhos nos dias uteis da quadra festiva que se aproxima (26 a 29 de dezembro 23).</p> <p>(27/12/2023) O Empreiteiro informou que a 28/12/2023, será entregue a escada para acesso á parte superior dos montantes, e que na próxima semana irá executar a cofragem e modelação do aço da 2º fase de</p>	EMP

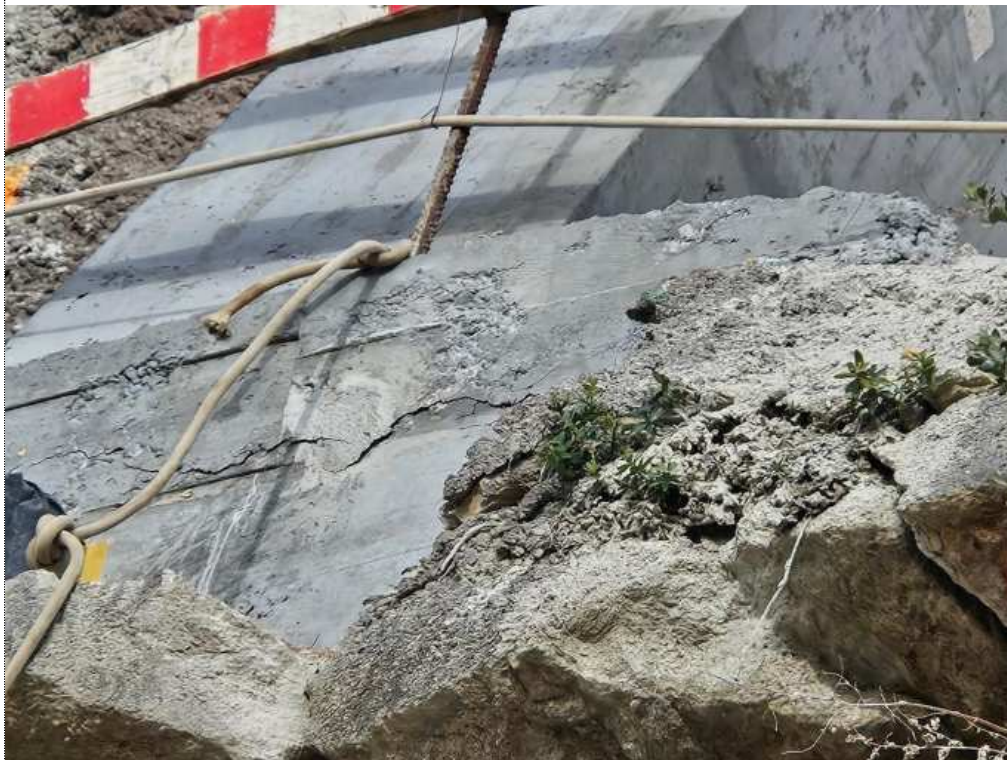
Imagem 2: Recolhida no dia de hoje, 27/12/2023, com zoom na proximidade da Ancoragem A2.6;

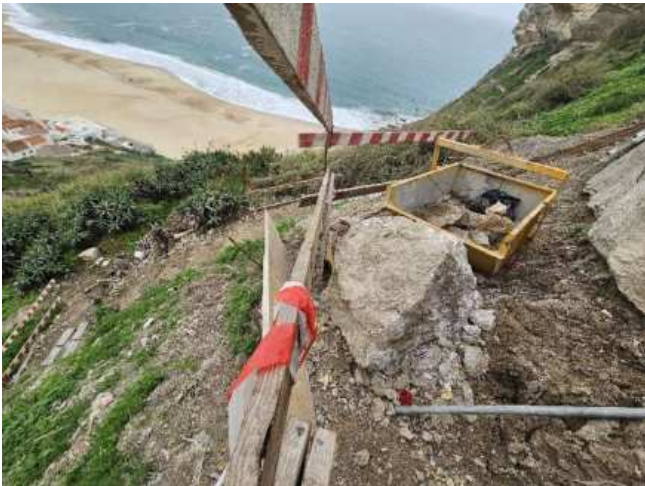
<p>- Maciço rochoso solto que se encontra por baixo da viga inferior a ser removido</p> <p>(19/12/2023) A Fiscalização confirmou que o maciço rochoso que se 'soltou' do talude foi devidamente removido.</p> <p>(19/12/2023) A Ancorpor indicou que devido à dificuldade construtiva da execução da viga superior, nomeadamente o troço de 8m em 'consola', pretende apresentar uma proposta ao Projetista LCW, que reduza a dificuldade de execução da viga em Projeto. Como tal colocou à consideração na presente reunião a hipótese de substituir o troço de viga em questão por dois maciços armados capazes de aguentar os 600kN nas ancoragens A1.1 e A1.2, ao invés vez de se ter um troço de viga continua conforme o Projeto. Entre os blocos de betão armado seria executado um preenchimento ou recalce do talude com revestimento de alvenaria argamassada.</p> <p>A LCW indicou que se encontra aberta a esta proposta desde que a mesma vá de encontro com os pressupostos de Projeto, pedindo que a mesma seja enviada para análise. O Empreiteiro informou que irá submeter uma nota técnica relativamente a este assunto para análise.</p>

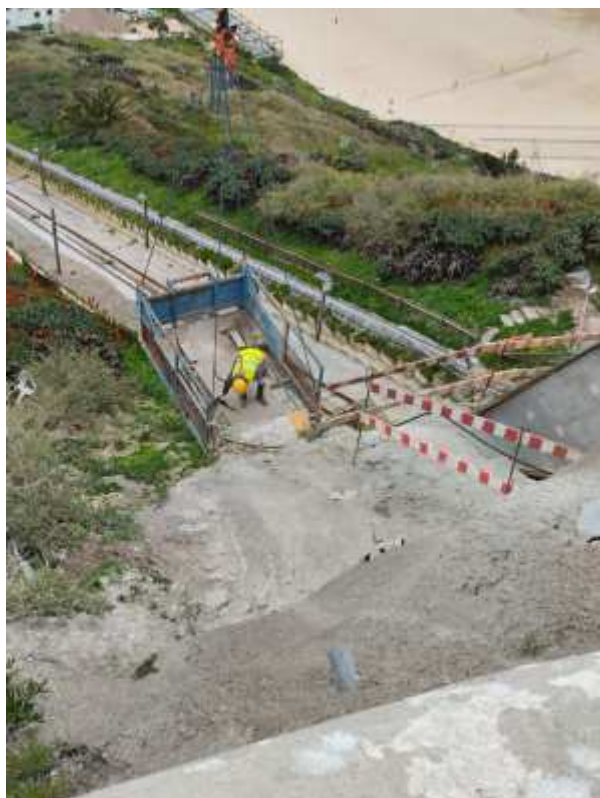
Foto 8 – Trabalhos de Remoção de Materiais Rochosos Soltos do Pano do Talude

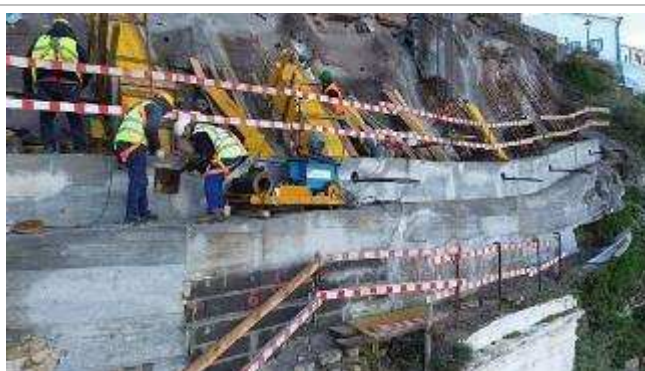
Frente de obra da plataforma Superior do Ascensor – Ensaio de pré-esforço simplificado na ancoragem A2.2

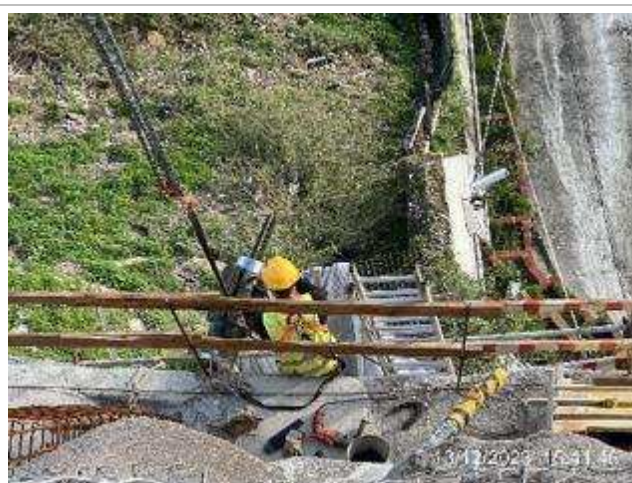
Frente de obra da plataforma Superior do Ascensor – Ensaio de pré-esforço simplificado na ancoragem A2.5

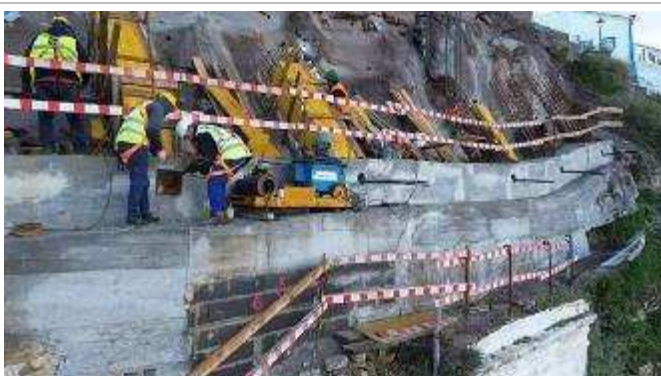
Frente de obra da plataforma Superior do Ascensor –
Ensaio de pré-esforço simplificado na ancoragem A2.2

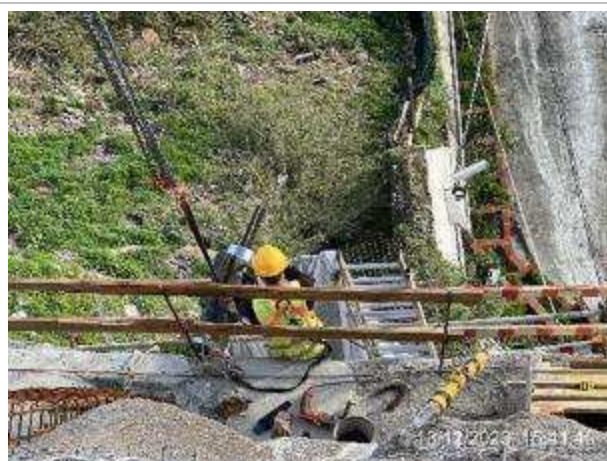
Frente de obra da plataforma Superior do Ascensor –
Ensaio de pré-esforço simplificado na ancoragem A2.5
