RELATÓRIO MENSAL DE ACOMPANHAMENTO

N.º 2

Fevereiro de 2021

Restruturação dos Esporões do Rio
Alcoa – Nazaré.

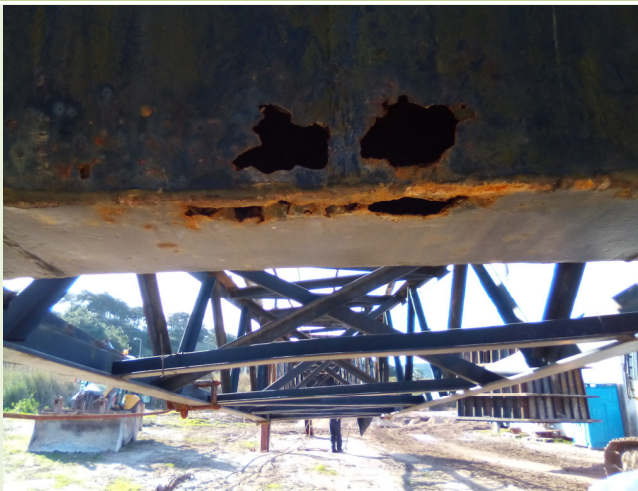
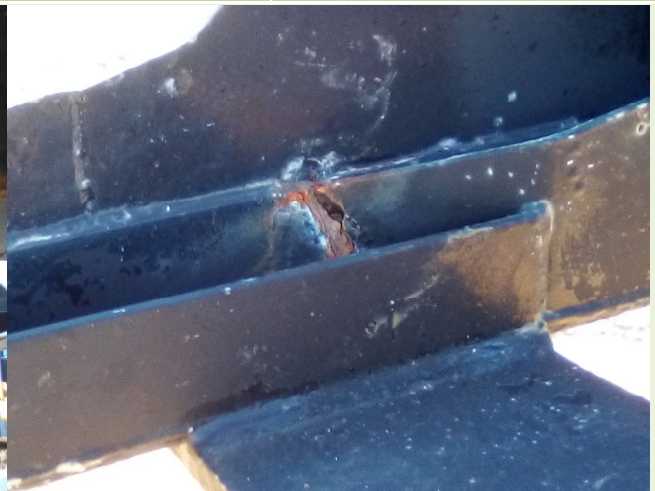
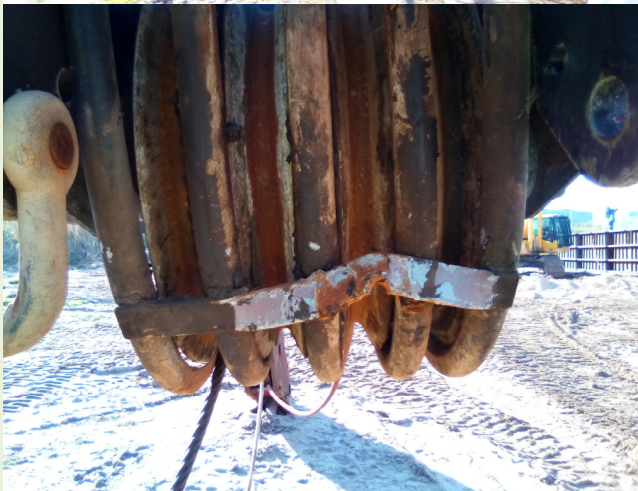
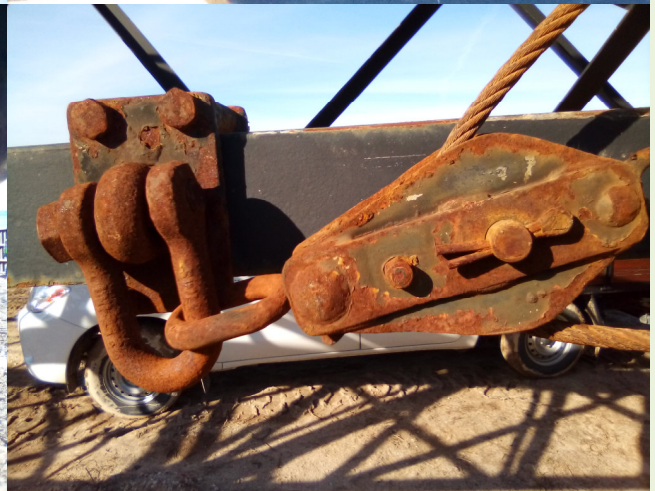
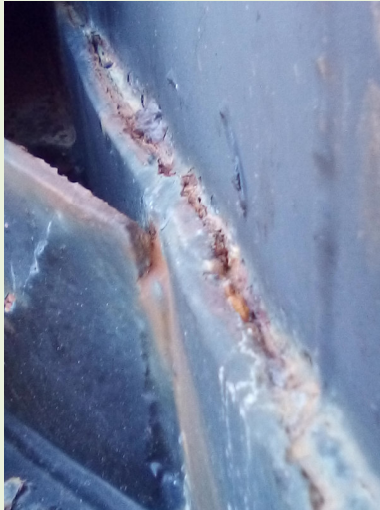
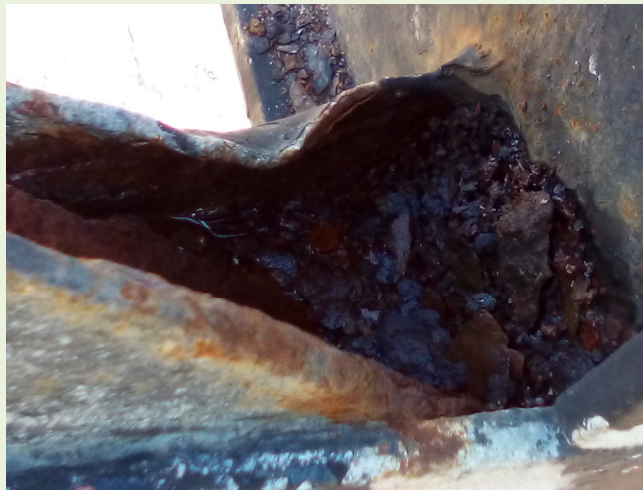
Relatório Fotográfico Segurança 2

| Descrição da anomalia | Entidade Responsável | Documento ¹ | Ponto de Situação |
|---|---|---|---|
| Degradação/corrosão de peças estruturais da Grua NCK Rapier | EE | | Resolvido |

A grua não reúne condições mínimas de segurança devido à existência de diversas peças estruturais em avançado estado de degradação/corrosão, havendo fortes probabilidades da ocorrência de acidentes com trabalhadores/equipamentos. Refira-se que esta grua já tem quase 50 anos e está a substituir uma outra grua mais recente, prevista no mapa/plano de equipamento da empreitada, para exercer as atividades de descofragem, carregamento, transporte e transladação de blocos Antifer de 240KN para cima de outros blocos. **A EE deve corrigir urgentemente esta situação, não devendo ser utilizada a grua enquanto não estiver resolvida esta situação muito preocupante ao nível da segurança.**
