Relatório de Progresso

Abril/Maio/Junho 2018

Empreitada de Limpeza de Vegetação e Desassoreamento do Leito Periférico Direito no Aproveitamento Hidráulico do Baixo Mondego

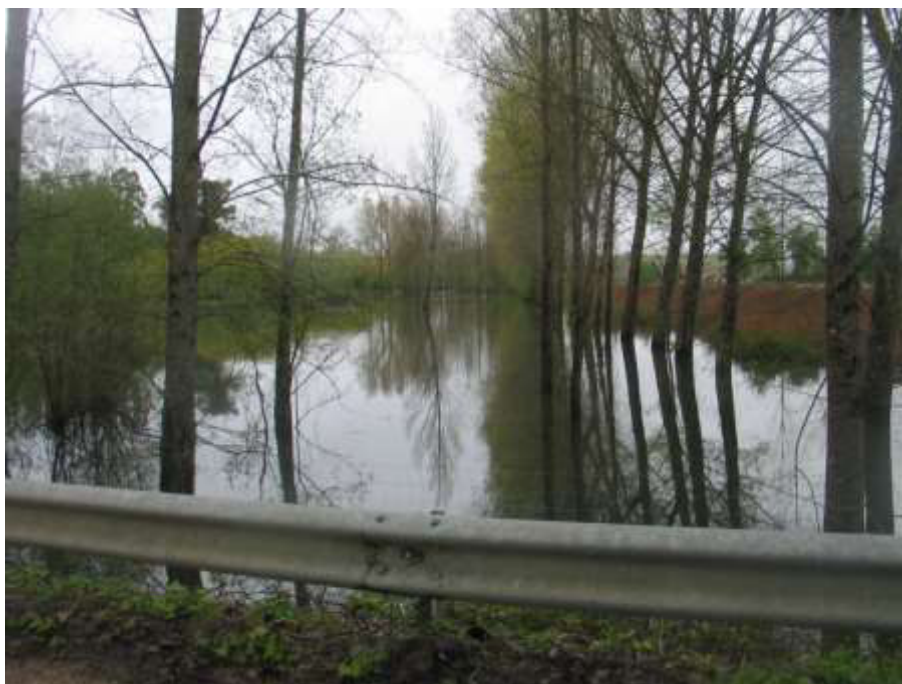
As condições climáticas de elevada pluviosidade que se fizeram sentir a partir do final do mês de Fevereiro de 2018, ocasionaram a subida significativa do nível de água nos leitos menor e maior sobre os quais a obra se desenvolve. Nesse sentido, verificando-se condições naturais altamente desfavoráveis para o

**Leito Periférico Direito inundado
(Abril 2018)**

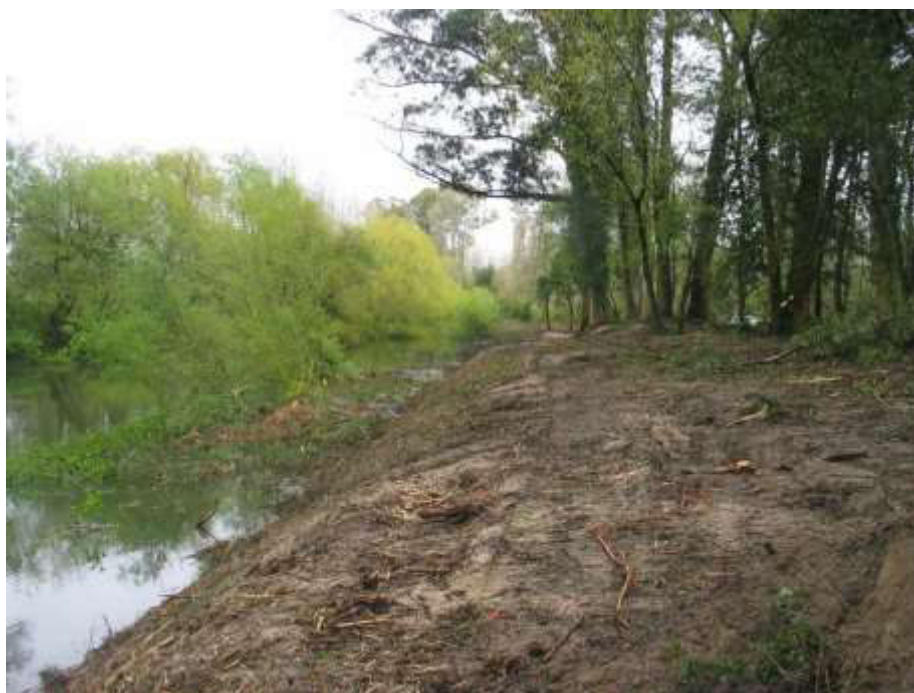
**Limpeza de vegetação arbórea e arbustiva no leito na zona da Mata da Geria
(Abril 2018)**

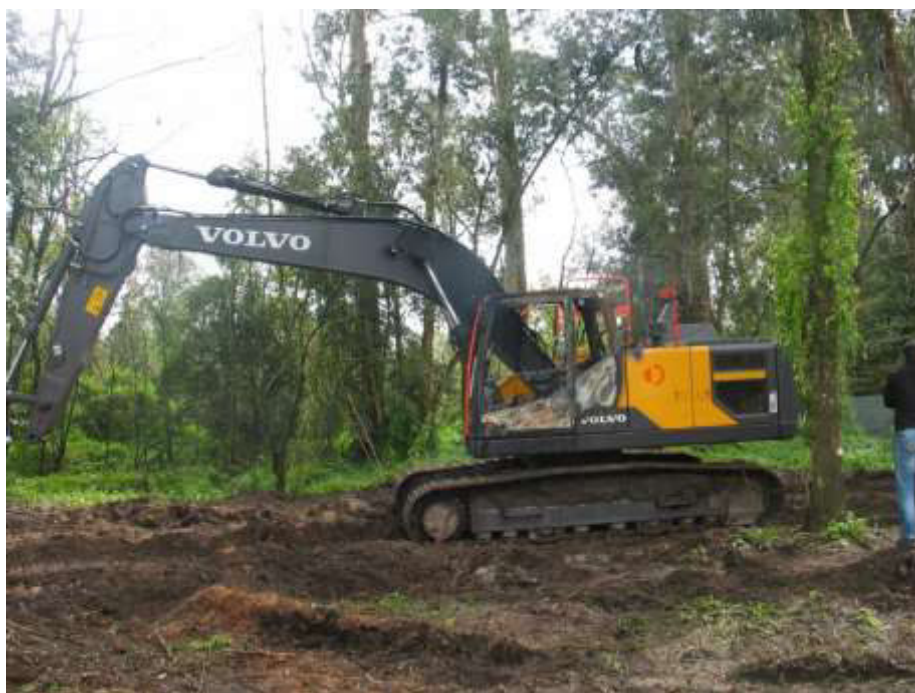
Na noite de 10 de Abril ocorreu um ato de vandalismo, em que foi lançado fogo às cabines de duas escavadoras que se encontravam paradas na zona da Mata da Geria local que estava a efectuar limpeza de vegetação. Tomou conta da ocorrência a GNR, tendo sido o assunto entregue posteriormente à polícia judiciária. Porém até à data nada foi apurado.

Verificou-se que, durante a noite de 10 para 11.ABR.2018, as giratórias afectas à empreitada foram alvo de grave vandalismo. As mesmas foram queimadas praticamente na sua totalidade, impossibilitando o seu funcionamento.

Escavadora alvo de vandalismo com cabine e cabos de comando por fogo na Mata da Geria (Abril 2018)

Foram substituídas as máquinas pelas escavadoras giratórias Volvo Ec 140 BNLC(6238 das CPSA) e Volvo EC 140DI alugada à empresa Ascendum.

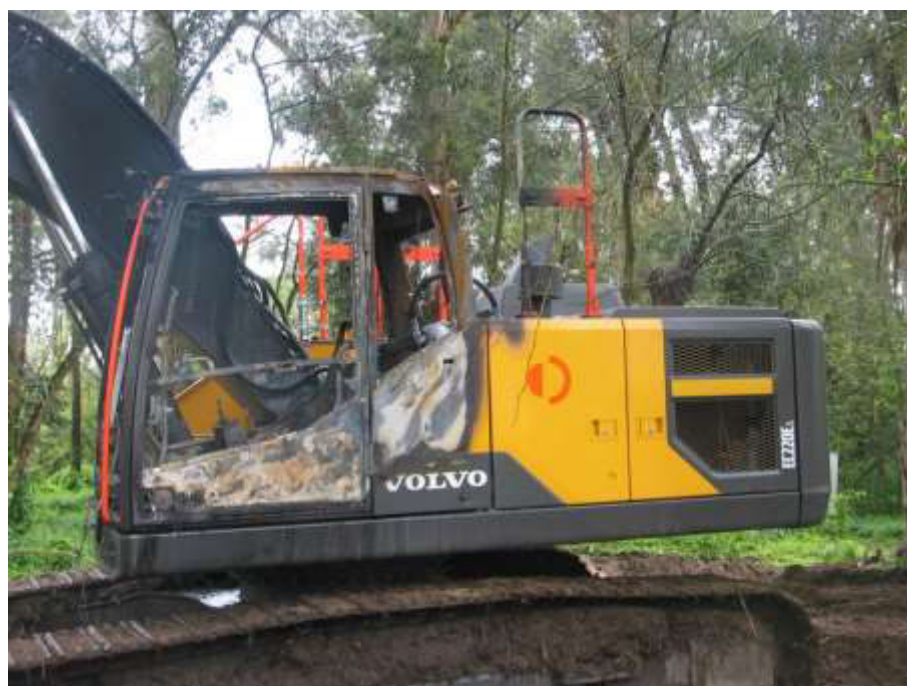
Idem. Pormenor

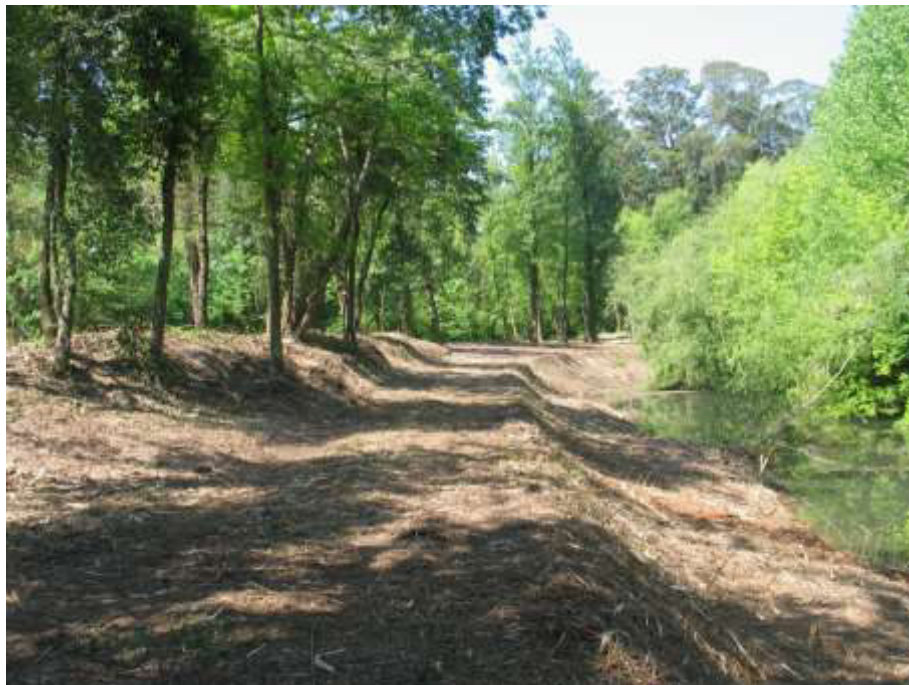
**Corte e destroçamento de vegetação no leito na Mata da Geria
(Maio 2018)**

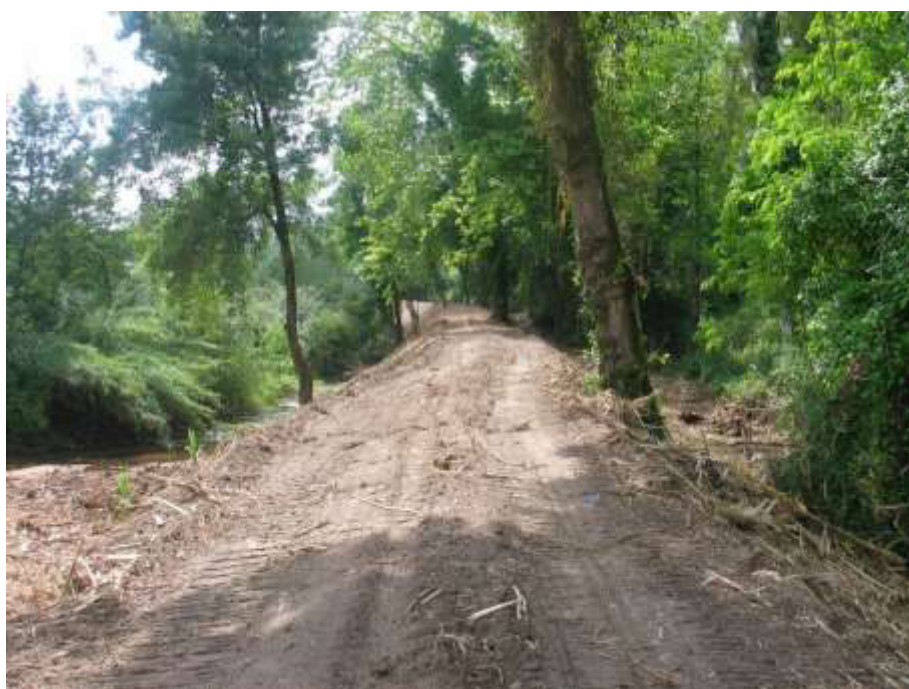
**Corte e destroçamento de vegetação no dique na Mata da Geria
(Maio 2018)**

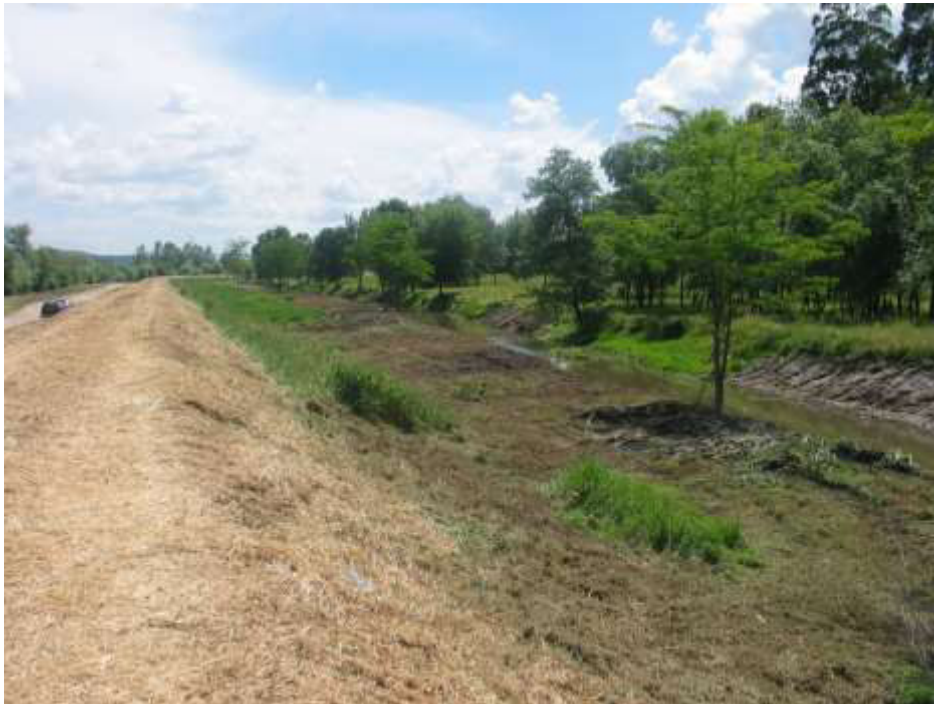
**Limpeza de vegetação e desassoreamento do leito na zona de Antuzede
Vista de montante para jusante (Maio 2018)**

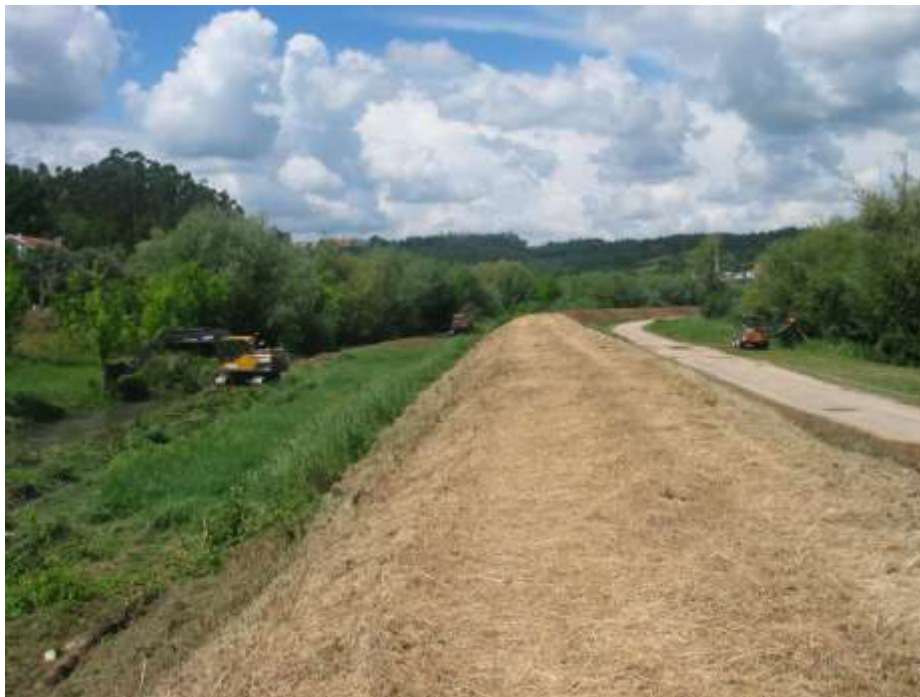
**Limpeza de vegetação e desassoreamento do leito na zona de Antuzede
Vista de jusante para montante (Maio 2018)**

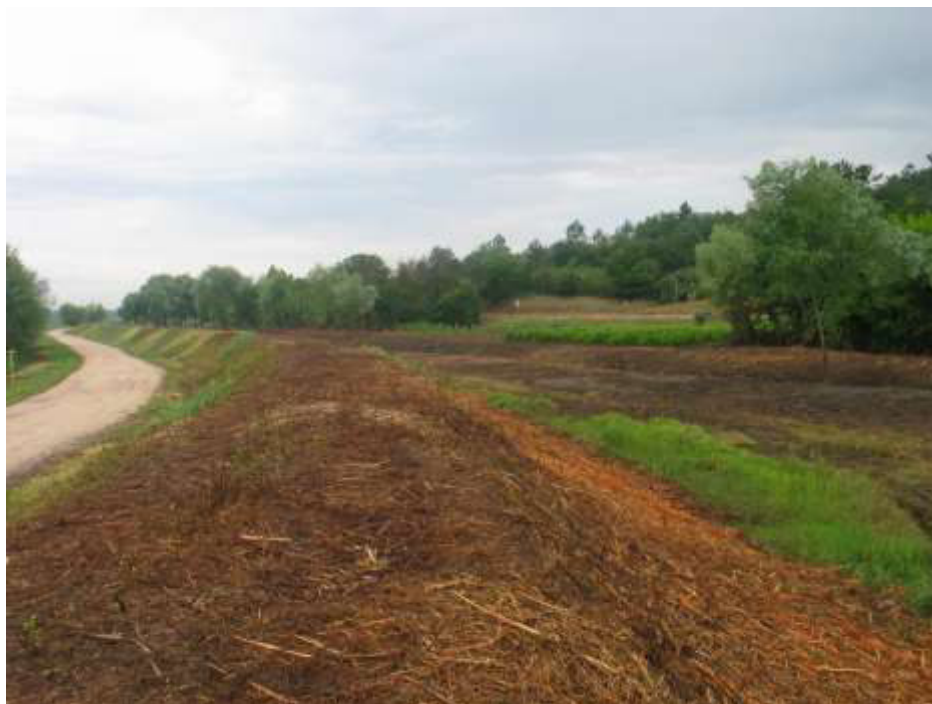
**Limpeza de vegetação e desassoreamento no leito na zona entre a Travessia da Adémia e Antuzede
Vista de montante para jusante (Junho 2018)**

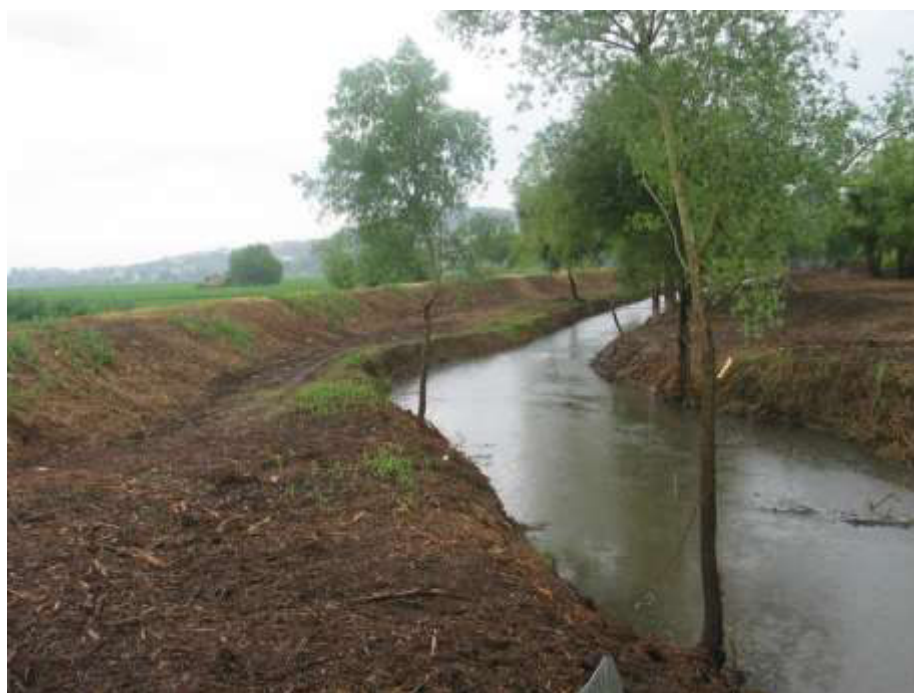
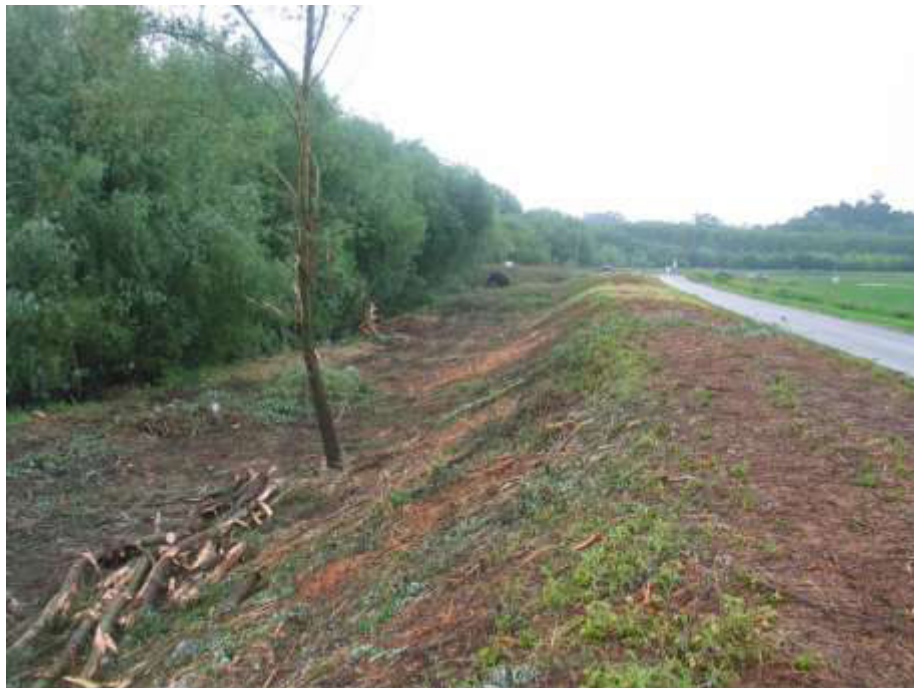
**Limpeza de vegetação no dique e leito maior a jusante
da travessia da Adémia concluída
(Junho 2018)**

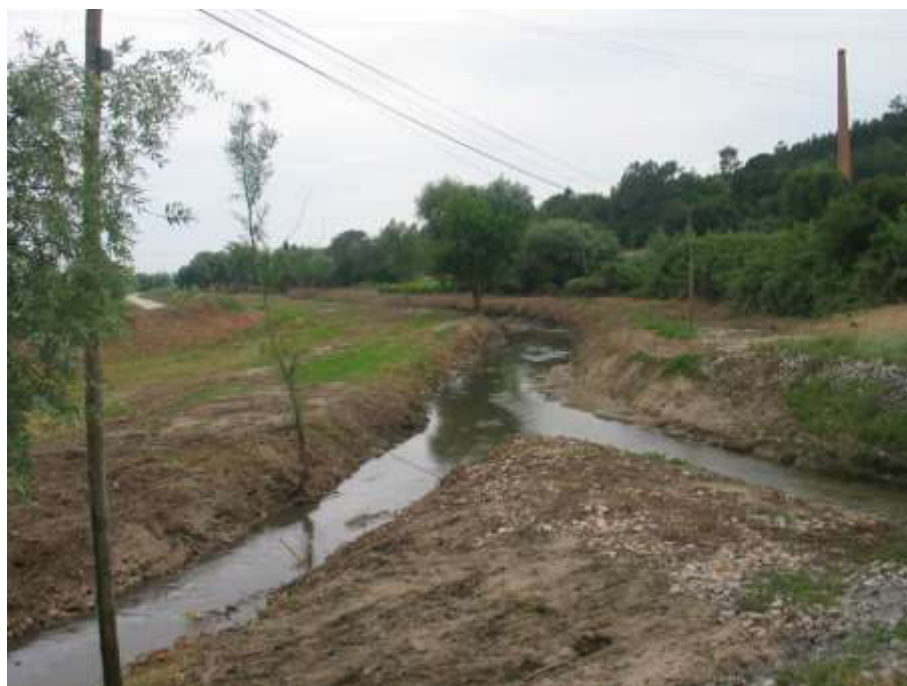
**Desassoreamento do leito na zona a jusante da confluência da Ribeira
dos Fornos (Junho 2018)**

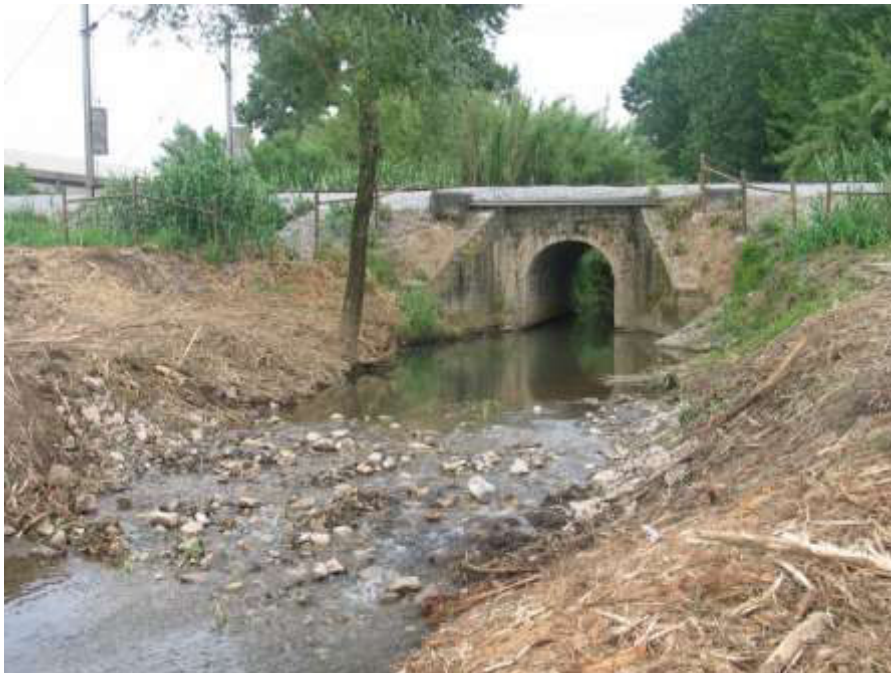
Limpeza de vegetação no leito a jusante da confluência da Ribeira de Eiras (Junho 2018)

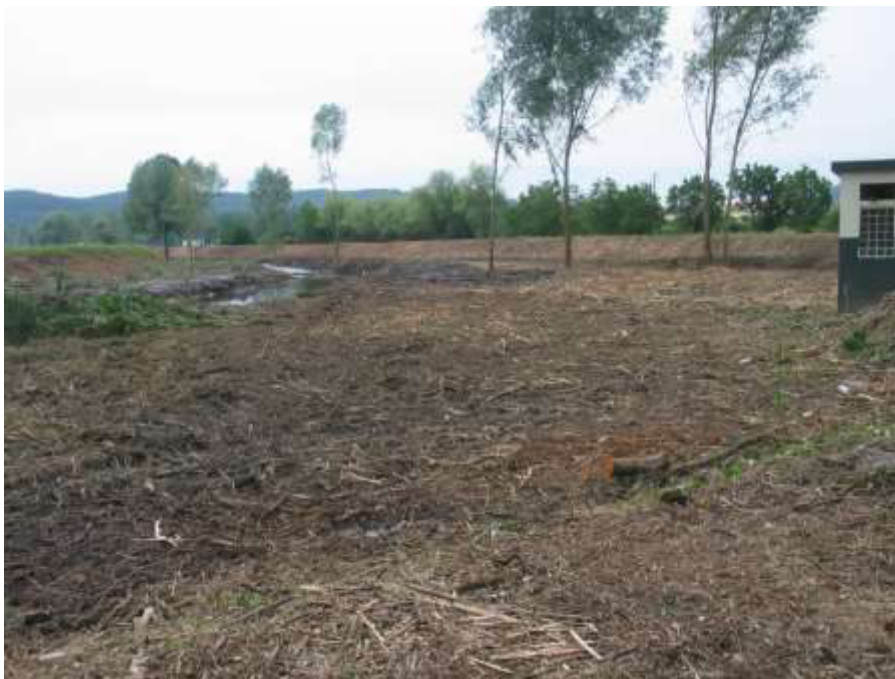
Limpeza de vegetação e desassoreamento no leito na zona da confluência da Ribeira de Eiras (Junho 2018)

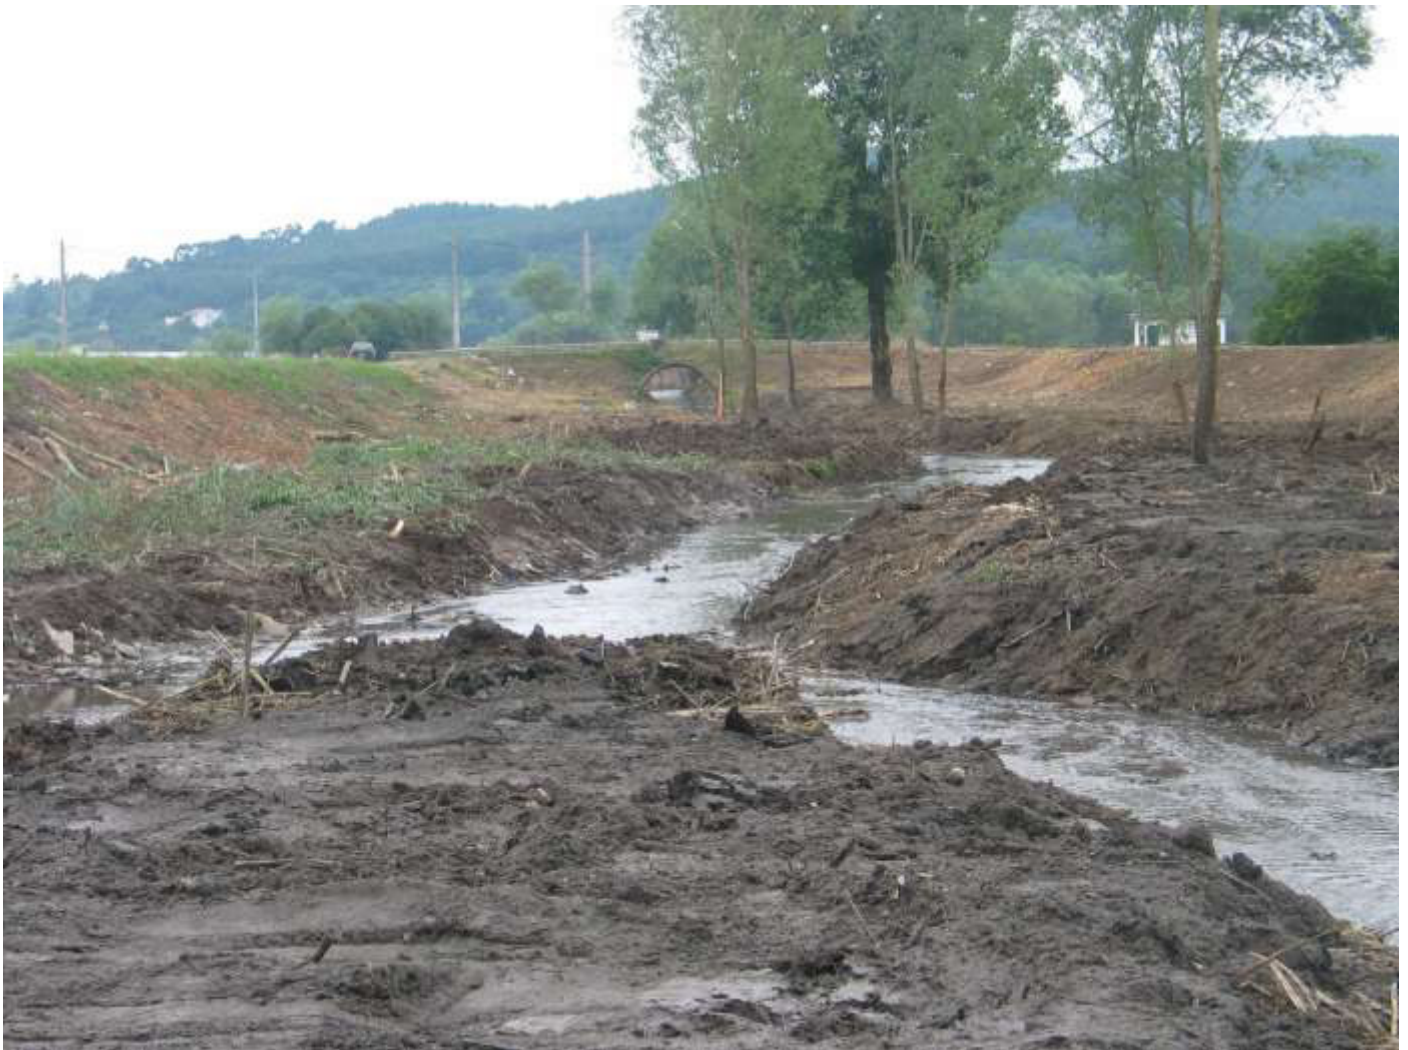
Limpeza de vegetação e desassoreamento no leito na zona da confluência da Ribeira de Eiras e a montante da Travessia da Adémia (Junho 2018)
