Relatório de Progresso

Janeiro/Fevereiro/Março 2019

Empreitada de Limpeza de Vegetação e Desassoreamento do Leito Periférico Direito no Aproveitamento Hidráulico do Baixo Mondego

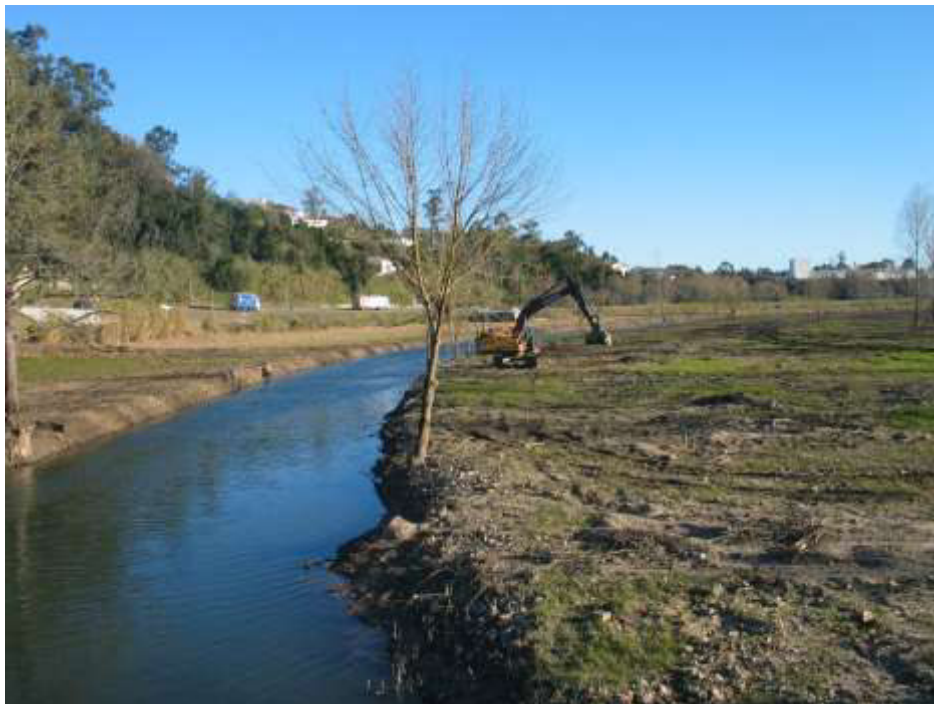
Desassoreamento do leito menor a montante da travessia de Quimbres

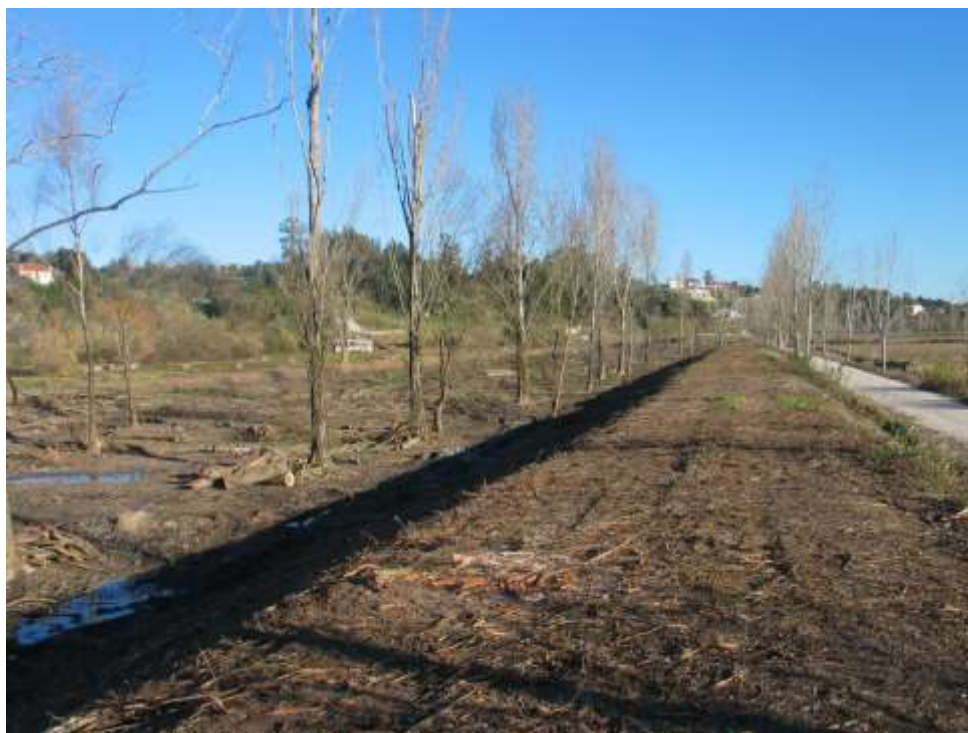
Limpeza de vegetação do leito maior da margem direita entre as travessias de S. Martinho de Árvore e Quimbres

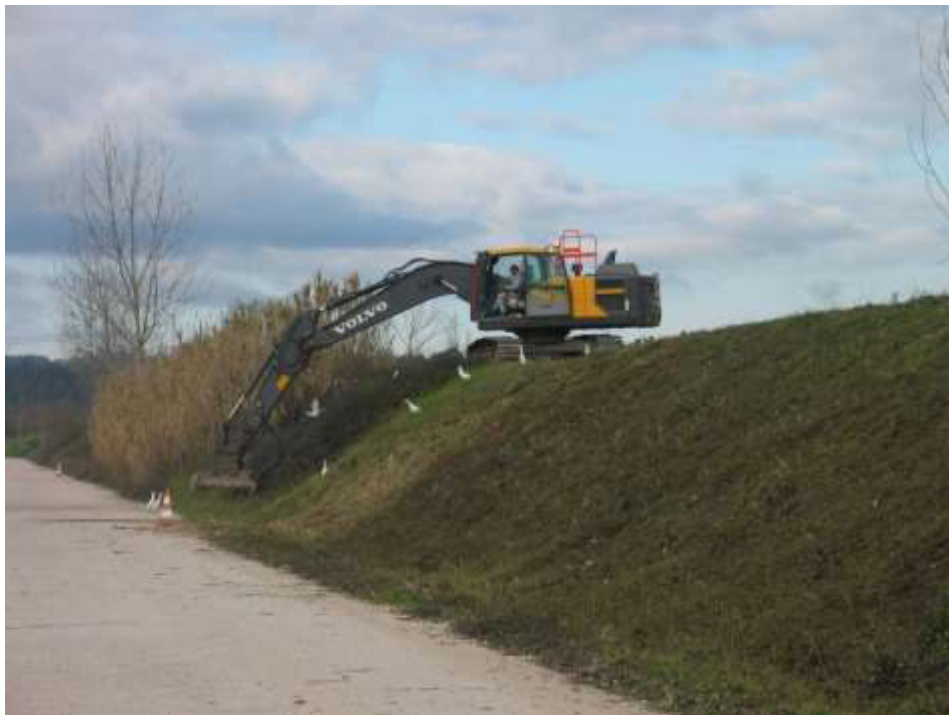
Limpeza de vegetação do dique a montante da travessia de S. Martinho de Árvore

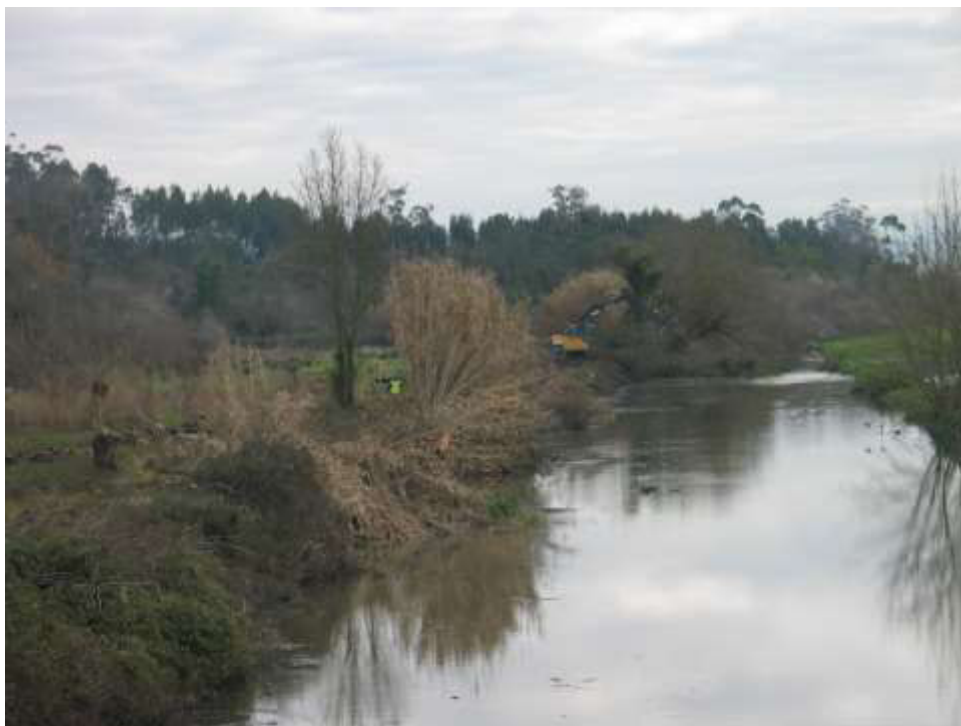
Limpeza de vegetação na plataforma do leito maior da margem esquerda a montante da travessia de S. Martinho de Árvore

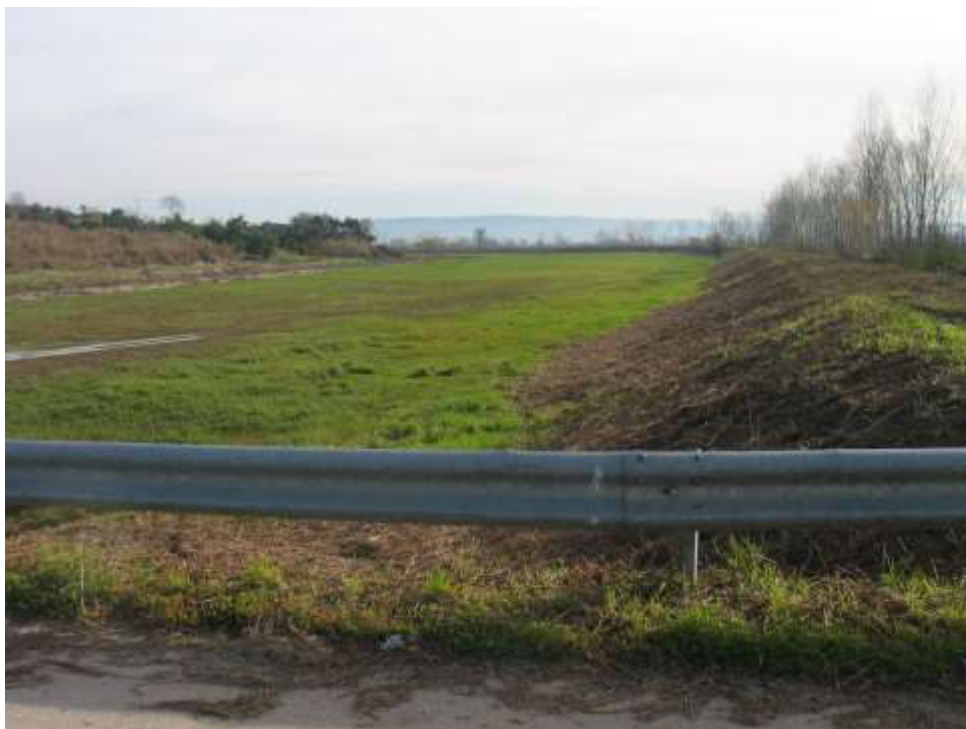
Limpeza de vegetação e desassoreamento do leito menor concluído entre as travessias de Quimbres e S. Martinho de Árvore

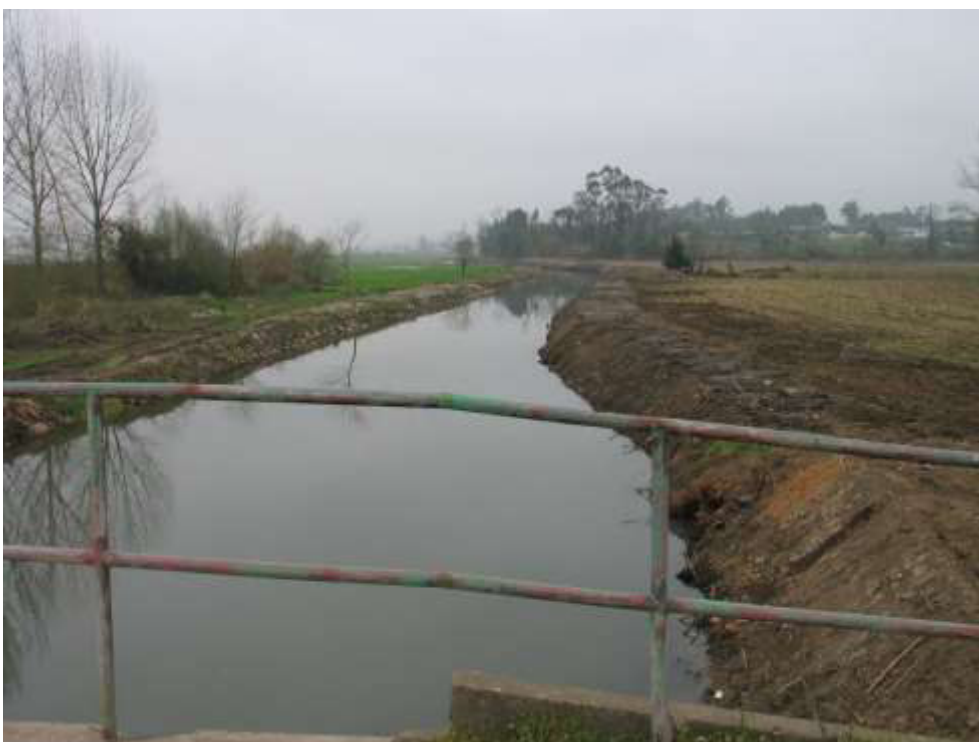
Desassoreamento do leito menor a jusante da travessia de S. Martinho de Árvore

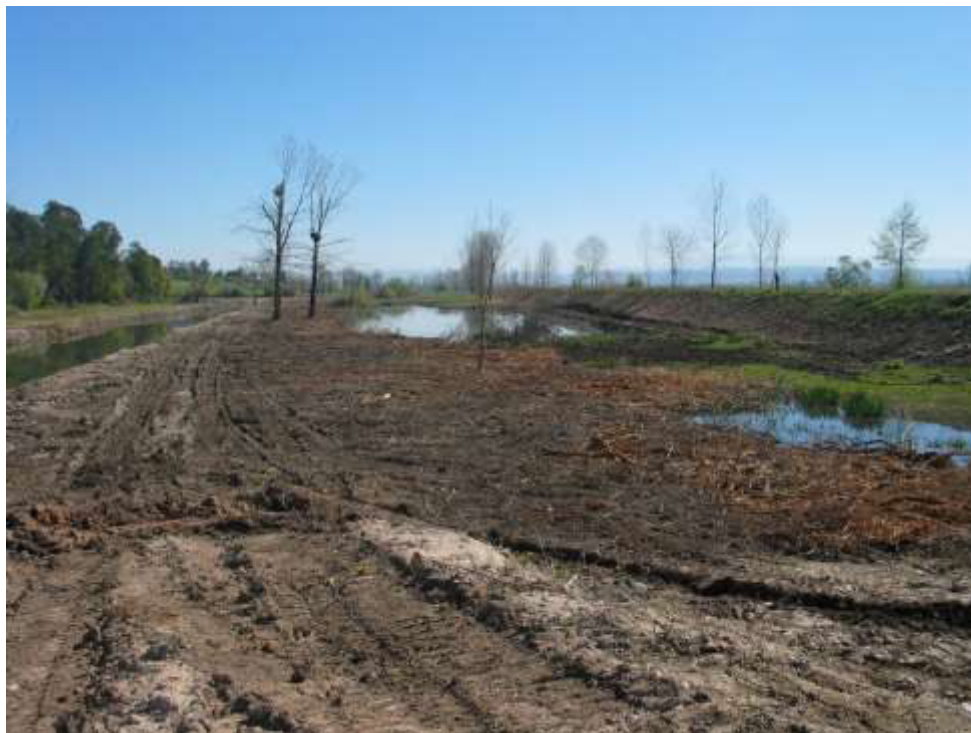
**Limpeza de vegetação e desassoreamento
a montante da travessia de Sandelgas**

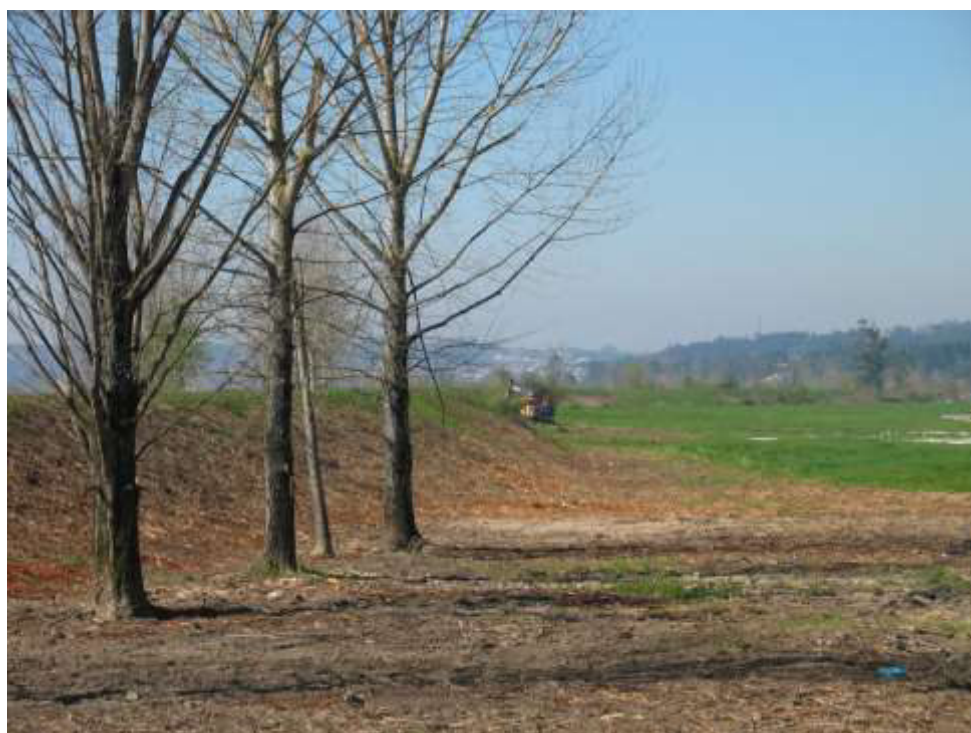
**Limpeza de vegetação no dique e golena
a jusante da travessia de Sandelgas**

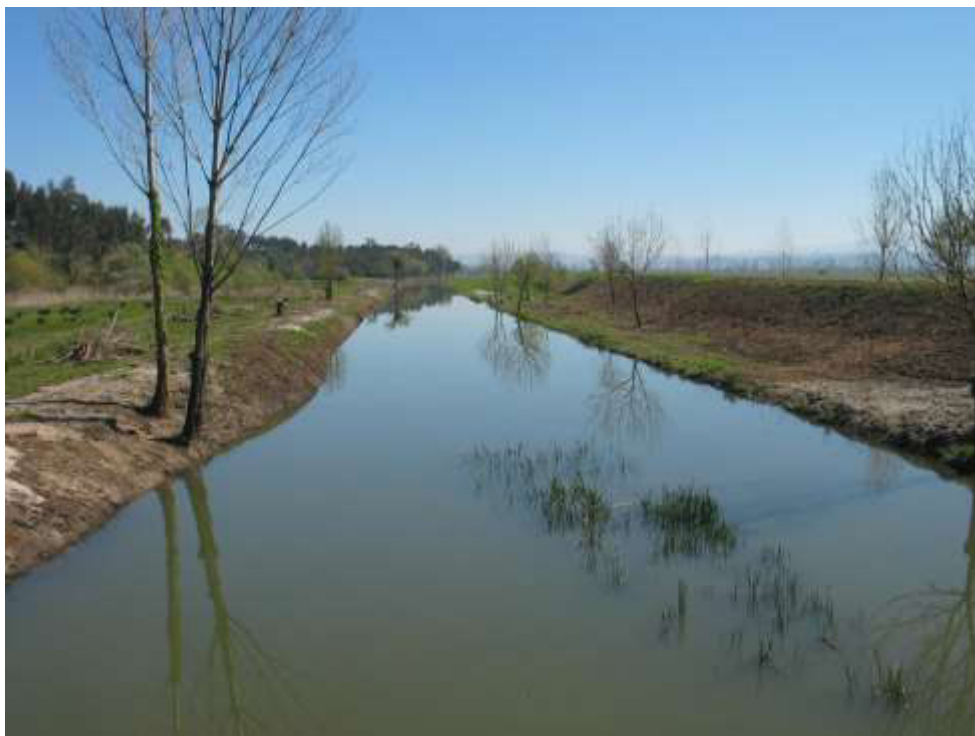
**Limpeza de vegetação e desassoreamento
a montante da travessia de Tentúgal**

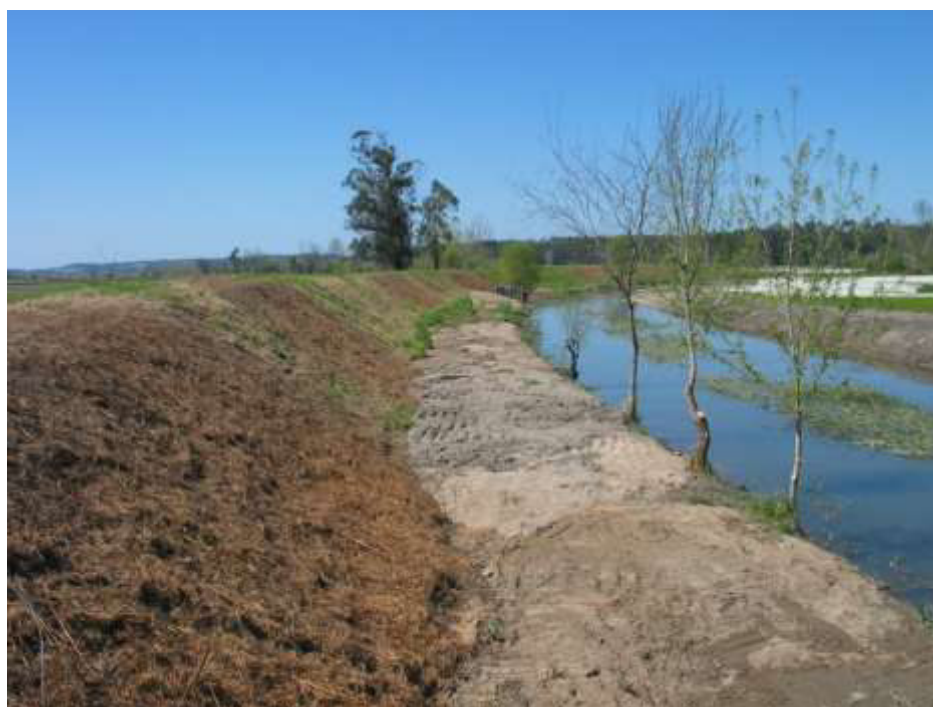
**Limpeza de vegetação e desassoreamento do leito menor
a jusante da travessia de Tentúgal**

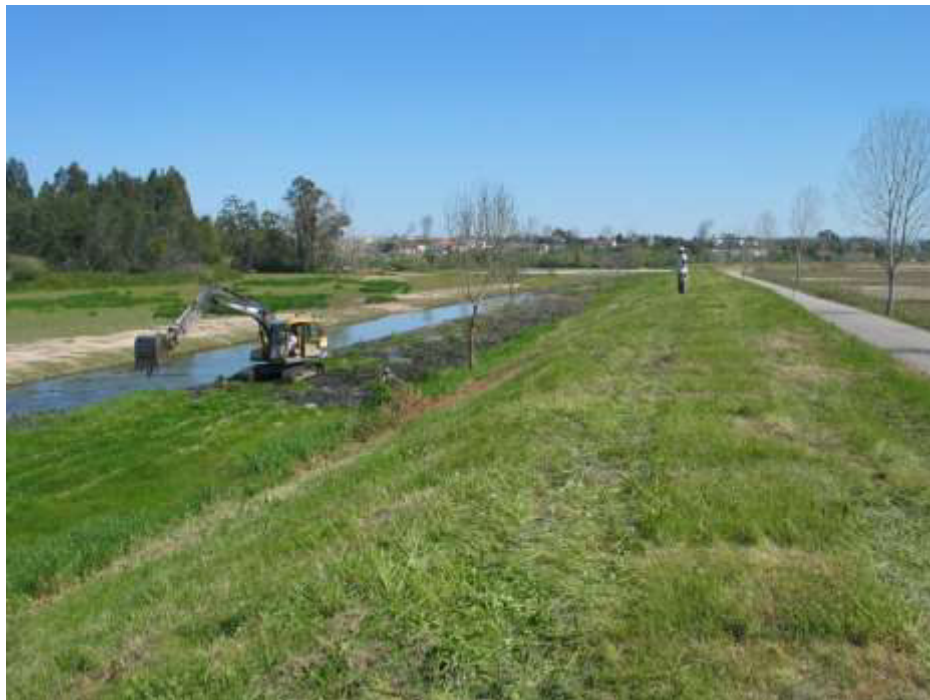
**Desassoreamento do leito menor entre as travessias
de Tentúgal e das Meãs - Renault
Limpeza de vegetação concluída**

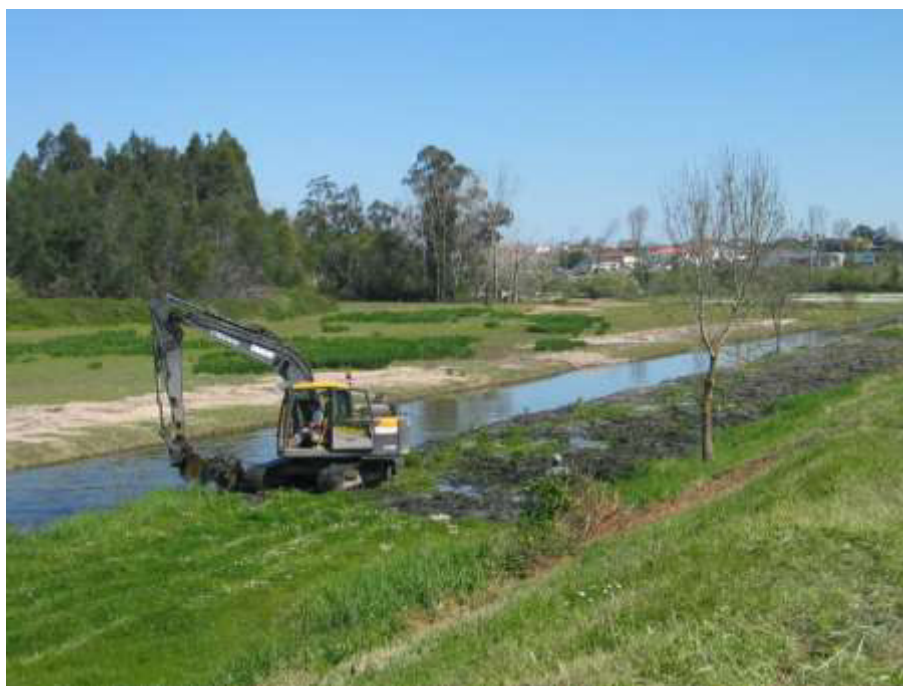
**Desassoreamento do leito menor entre as
travessias de Tentúgal e das Meãs - Renault
Limpeza de vegetação concluída
Pormenor**

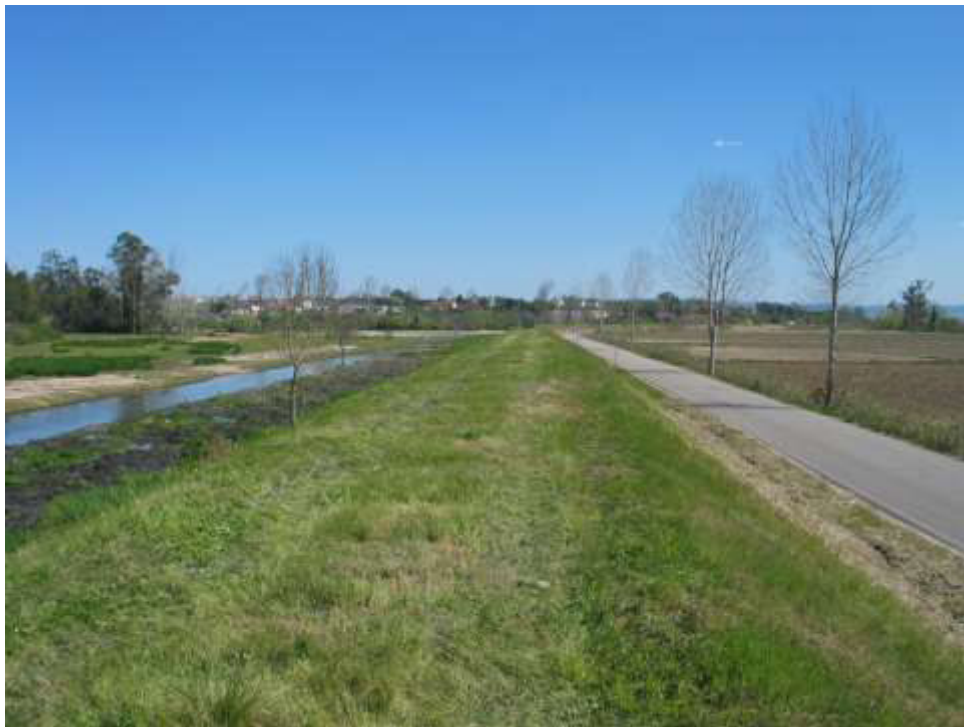
**Troço entre a travessia de Tentúgal e das Meãs – Renault
Limpeza de vegetação e desassoreamento concluídos**

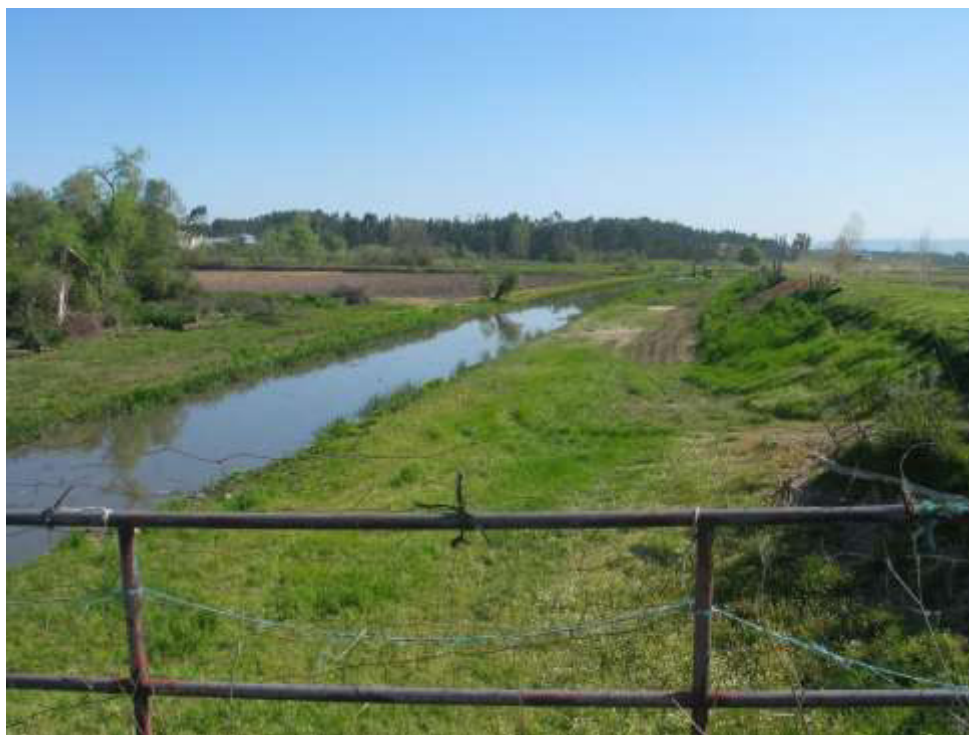
**Limpeza de vegetação e desassoreamento do leito menor
a montante da travessia das Meãs**

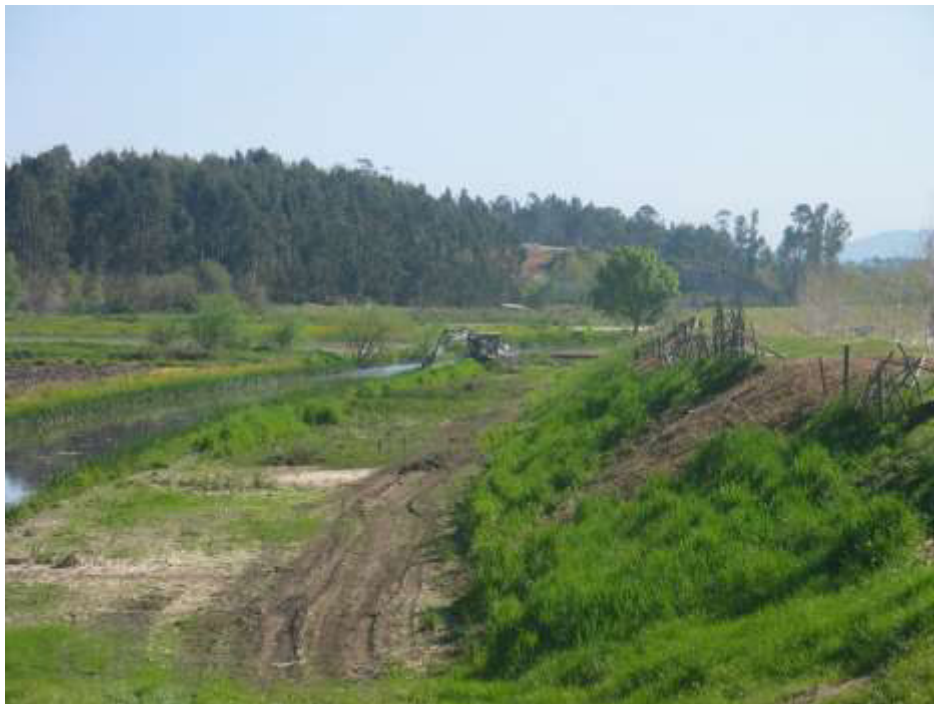
**Limpeza de vegetação e desassoreamento do leito menor
a montante da travessia das Meãs
Pormenor**

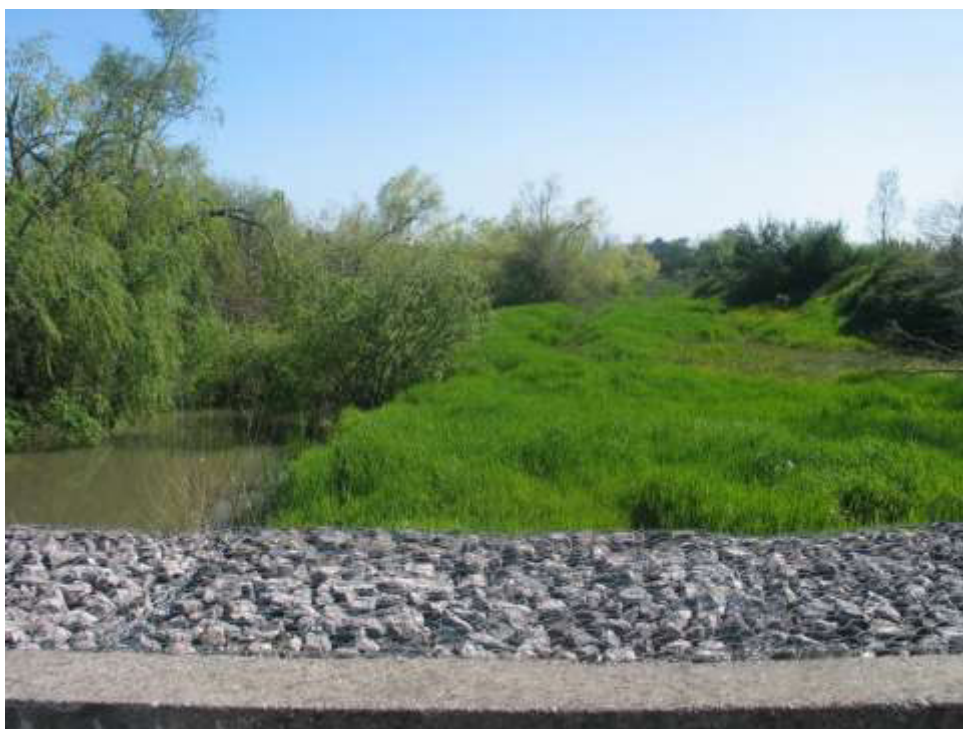
**Aspeto do Leito Periférico Direito a montante
da travessia das Meãs, antes de intervenção**
