INTERVENÇÃO DE MANUTENÇÃO DOS ESPORÕES E DAS OBRAS LONGITUDINAIS ADERENTES NAS PRAIAS DE SÃO JOÃO E COSTA DA CAPARICA

VOLUME 2 – CADERNO DE ENCARGOS

TOMO 1 - PROJETO DE EXECUÇÃO

1.1 – MEMÓRIA DESCRITIVA E JUSTIFICATIVA

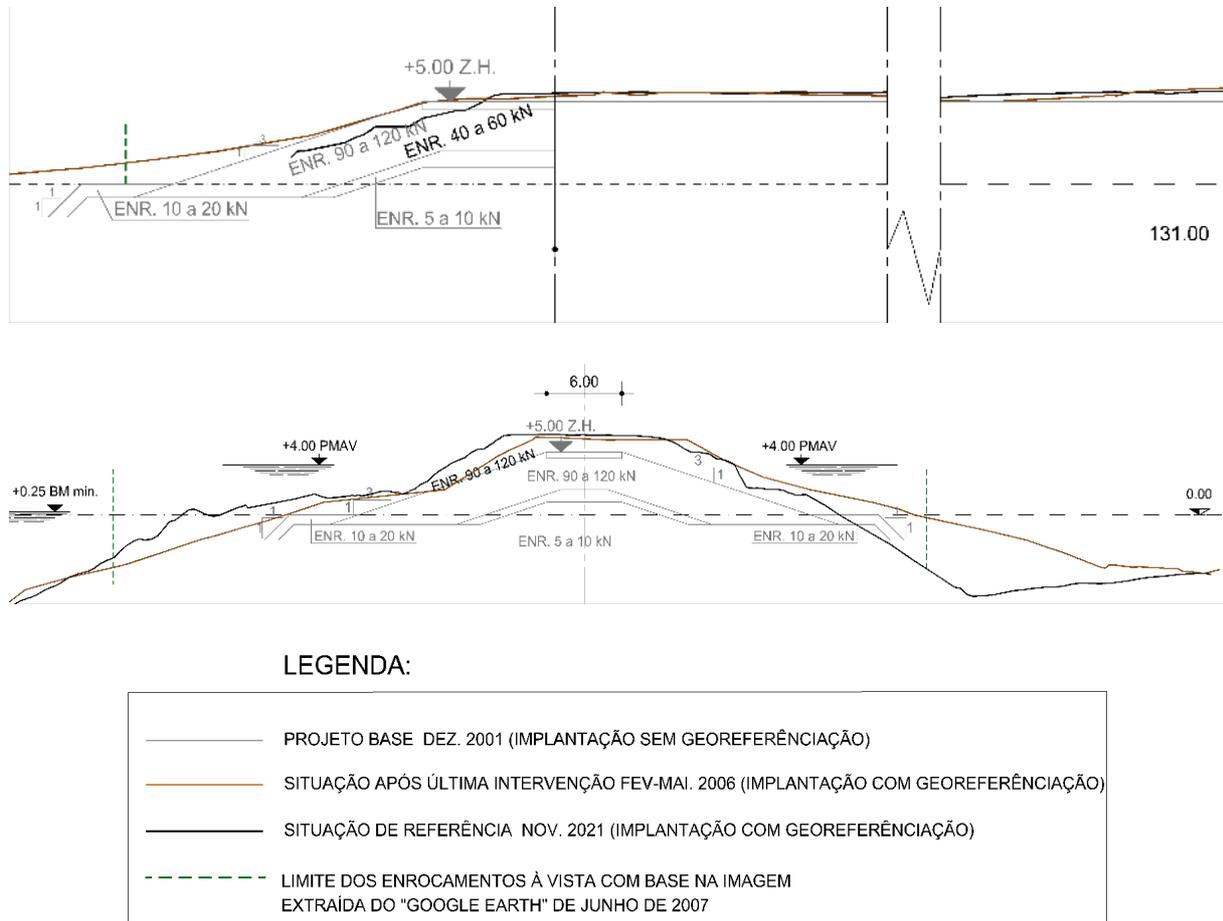
Fig. 2 – Exemplos das discrepâncias encontradas entre os Perfis Longitudinais (exemplo EC1) e Transversais (exemplo Cabeça EC2) do Projeto Base (2001), os levantamentos da Batimétrica do construído (2006) e o levantamento de novembro de 2021

Relativamente às figuras acima apresentadas, no que respeita ao perfil longitudinal, pretende-se demonstrar que o novo levantamento de 2021, em alguns casos, se revela limitado, não definindo toda a estrutura (linha preta termina antes da linha vertical a tracejado), ou seja, antes do limite dos enrocamentos).

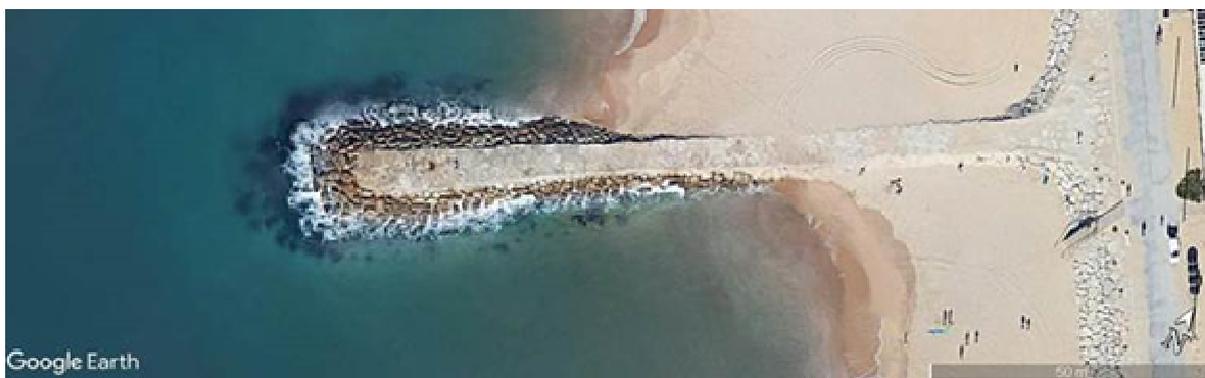
Fig. 21 – Imagem aérea de 2018 do esporão EC1 extraída do google earth

O estado geral dos esporões é razoável. No entanto, na cabeça e no talude sul do esporão EC1 (o areal a sul e norte de EC1 são os que apresentam maior diferença, quando comparando com os restantes esporões do conjunto) são visíveis vazios de maiores dimensões, que provam ter havido deslocamentos dos enrocamentos deixando o submanto à vista, o mesmo sucedeu principalmente nas cabeças e troços adjacentes dos esporões EC5 e EC7 e de forma mais gravosa no esporão EC3, tendo mesmo neste ocorrido a rotura dos taludes da cabeça, apesar de em pequena extensão. A observação desta anomalia leva-nos a supor que o manto de proteção exterior é apenas composto por uma camada, o que pode justificar os estragos, já que a camada do submanto fica facilmente exposta e deixa de criar o efeito de filtro necessário.

Apesar de nos parecer que as cabeças destes esporões apresentam uma gama de enrocamentos de dimensão inferior à gama de 90 a 120 kN, referida no projeto base correspondente à última intervenção, não nos parece ter sido a falta de peso dos elementos a principal causa destas anomalias.

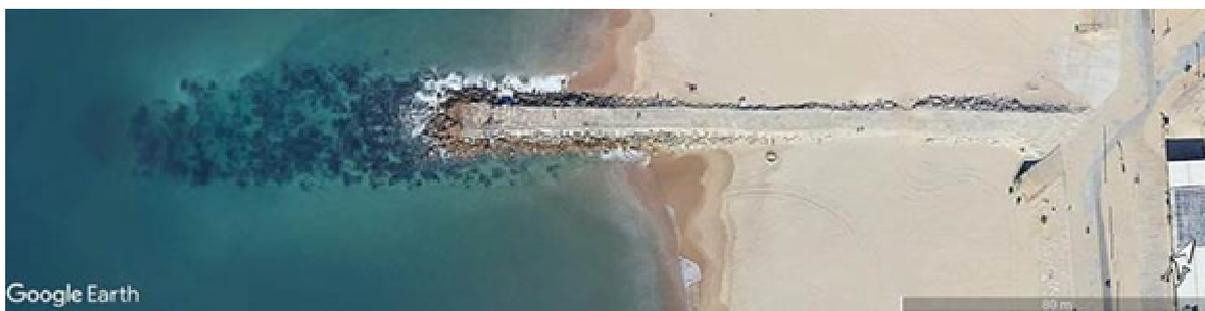
Fig. 22 – Imagem aérea de 2018 do esporão EC3 extraída do google Earth

Dentro do grupo dos esporões mais curtos, tais como os esporões EC1; EC3; EC5 e EC7, também todos apresentam danos, generalizadamente em menor escala que os esporões mais longos, com a exceção do EC3 cuja cabeça entrou em ruína.

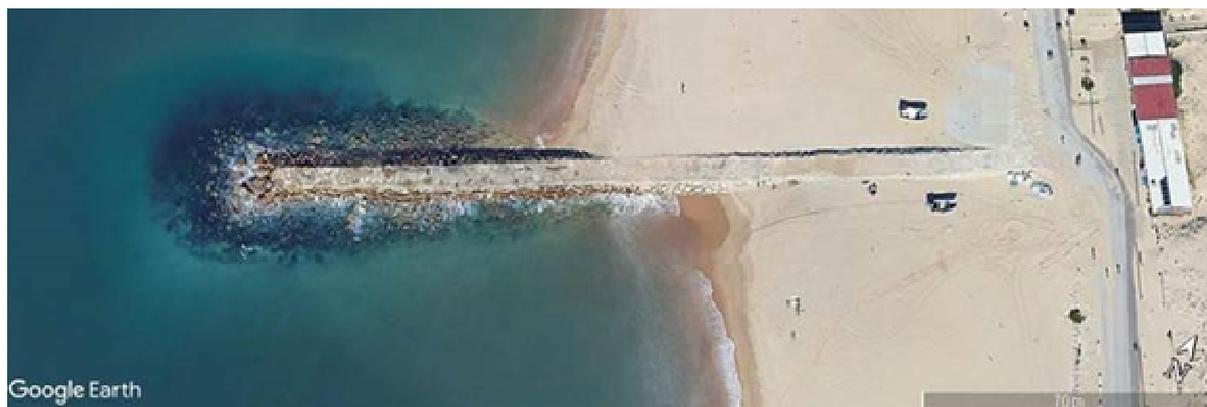
Fig. 25 – Imagem aérea de 2018 do esporão EC2 extraída do google earth

Verifica-se que grande parte do material do manto de proteção das cabeças e zonas adjacentes foi removido, encontrando-se o material do manto exterior e do submanto visíveis e envolvidos. Adicionalmente, é visível, ao longo da linha de encaixe do talude com o coroamento, uma abertura, o que demonstra o assentamento ocorrido do talude. Supõe-se que as causas destas anomalias estejam relacionadas com a erosão que ocorre naturalmente na praia e a resultante da interação da onda com a estrutura, que conduz à instabilidade da mesma intensificada pelas possíveis deficiências existentes na sua composição (manto de proteção exterior composto por apenas uma camada e possivelmente com peso insuficiente), à consequente degradação e ruína. Para além disso, o betão de solidarização do coroamento, sem a presença de respiradouros acaba por introduzir na estrutura dos esporões esforços adicionais que vão igualmente contribuir para a sua rotura.

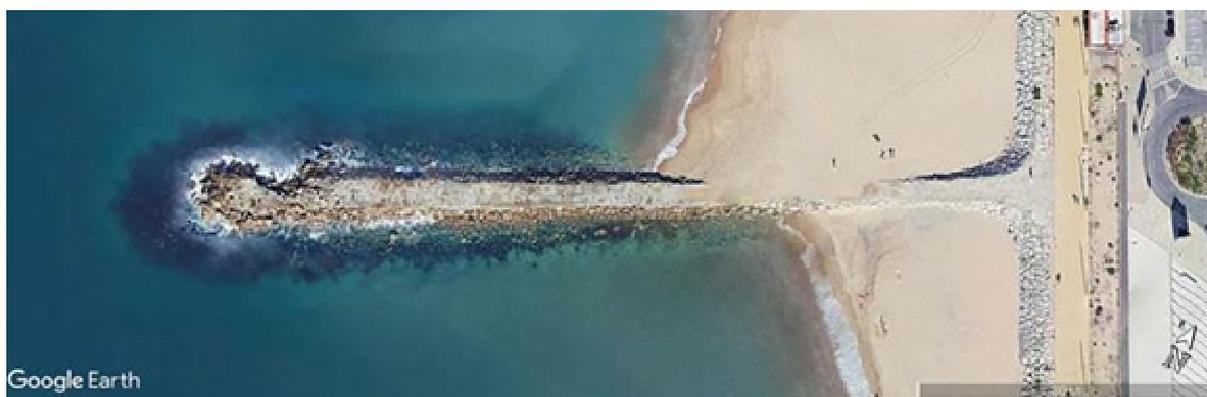
Fig. 26 – Imagem aérea de 2018 do esporão EC4 extraída do google earth

Os esporões EC4 e EC6 são os esporões com maior comprimento e cujas cabeças se implantam a maiores profundidades. São, por este último aspeto, os esporões que apresentam danos mais significativos, encontrando-se as suas cabeças em estado de ruína e tendo perdido uma parte da sua extensão.

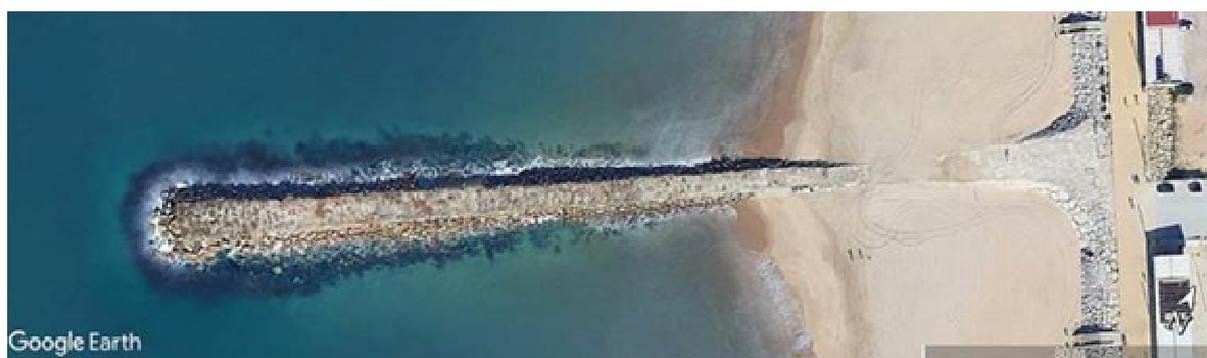
Fig. 27 – Imagem aérea de 2018 do esporão EC6 extraída do google earth

O esporão EC6 é o esporão mais longo do conjunto de sete (7) esporões da Costa da Caparica, com aproximadamente 250 m. Sendo a seguir ao esporão EC4, aquele que apresenta maiores estragos. Da observação feita a este esporão, aparenta já ter sido sujeito a uma intervenção posterior de recarga pontual de material de enrocamento de pequena dimensão.

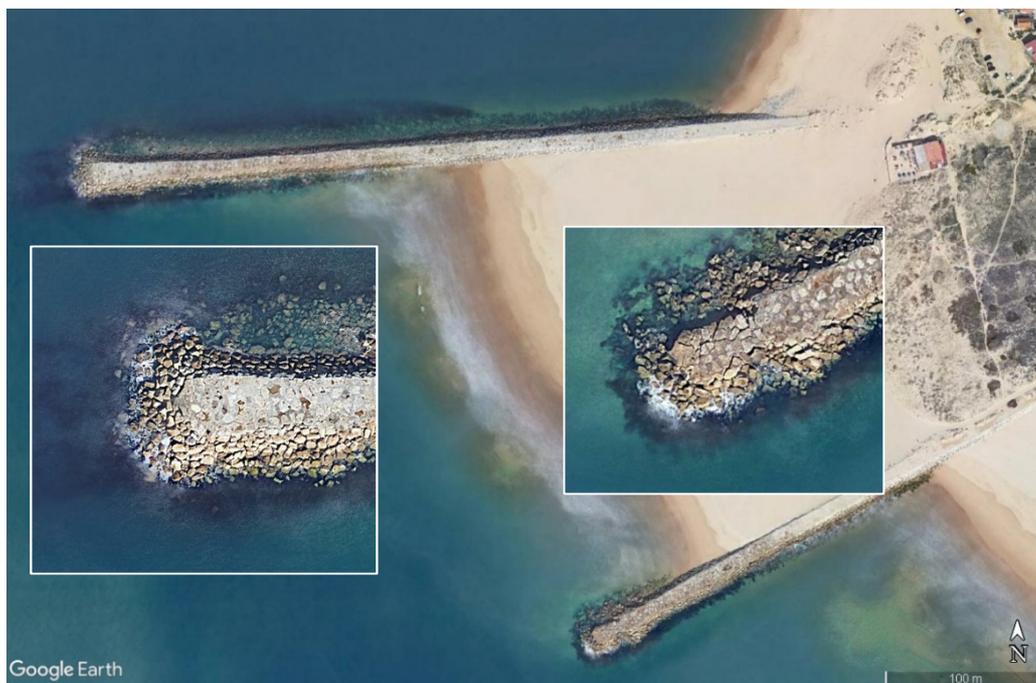
Fig. 28 – Imagem aérea de 2018 do esporão EV1 e EV2 extraída do google earth

A estrutura EV1 é a que apresenta maiores danos, apesar de ser a mais curta, tendo-se verificado que a cabeça já entrou em ruína. A configuração dos fundos, em forma de canal que atinge cotas da ordem dos -3 e -4 m (ZH) permitirá a passagem de ondas com maior concentração de energia e solicitam fortemente esta estrutura.

Na cabeça e talude sul do esporão EV1, as anomalias correspondem a deslocamentos dos blocos de enrocamento do manto de proteção exterior, tal como sucede no talude sul junto à cabeça do esporão EV2. Nestas zonas tal como já identificado noutras, a observação no local mostra indícios de que o manto de proteção exterior seja apenas composto por uma camada de enrocamento, suspeitando-se que esta tenha sido uma das causas que conduziu à ruína e degradação das cabeças e troços adjacentes, para além de outra possível ser o peso insuficiente dos blocos que o compõem.

Contribuirá grandemente para a proteção do esporão EV2, da agitação proveniente de SW, o grande baixio existente a SW deste e que atinge cotas de -1,0 m (ZH) que provocam a rebentação das ondas e a redução da sua energia.

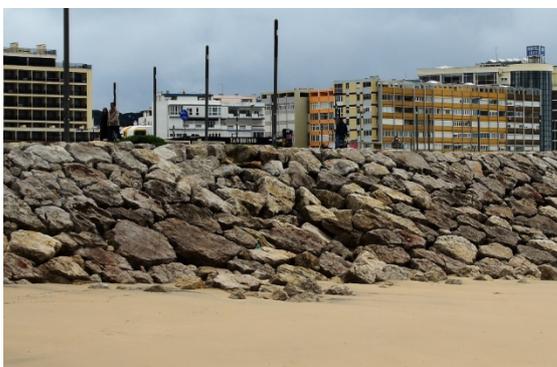
Perda de material do manto de proteção exterior

Assim, prevê-se que as intervenções de reforço das defesas longitudinais sejam pontuais e consistam apenas no reperfilamento da zona que apresenta dano com enrocamento da mesma dimensão do existente.

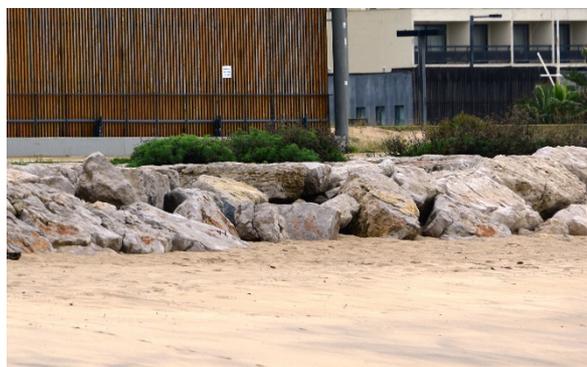
Perda de material do manto de proteção exterior e
assentamento do talude

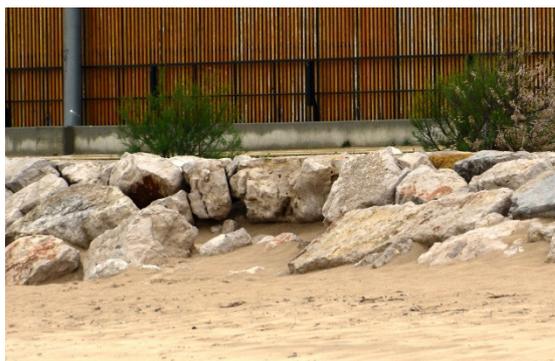
Perda de material do manto de proteção exterior

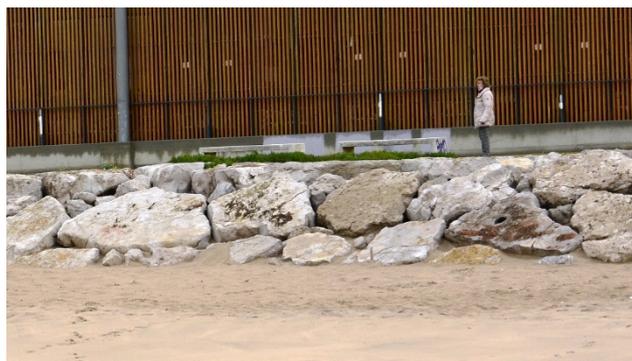
Assentamento do talude
