Relatório de Progresso

Outubro/Novembro/Dezembro

2019

Empreitada de Reabilitação do Leito e dos Diques do Leito Central do Rio Mondego

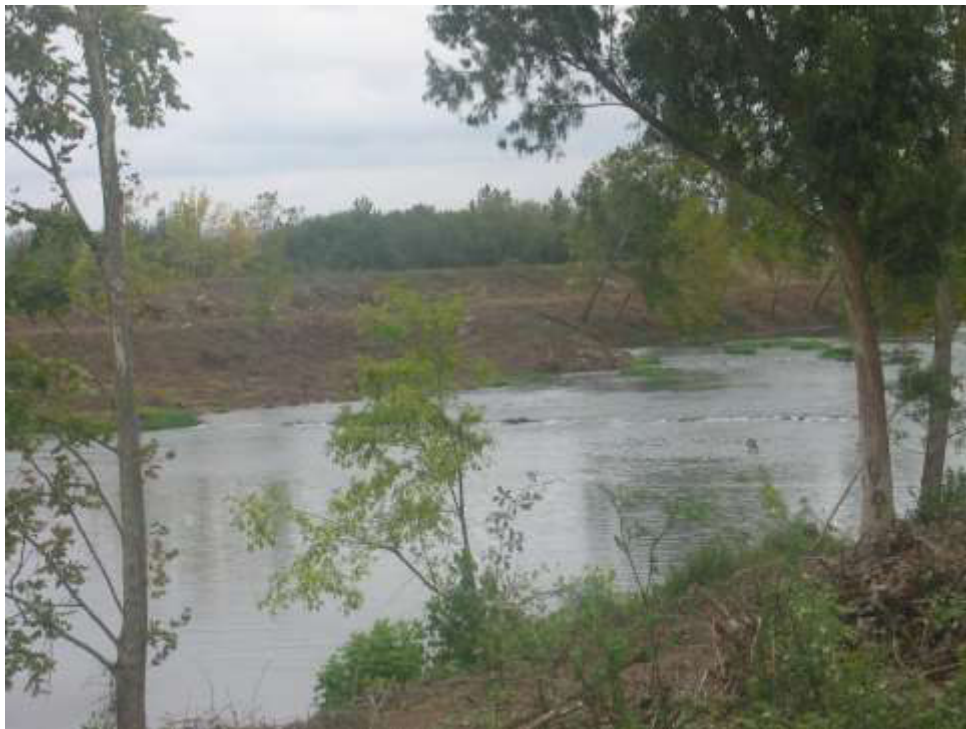
Limpeza de vegetação no coroamento e taludes do dique da margem direita, na zona entre Arzila e Pereira

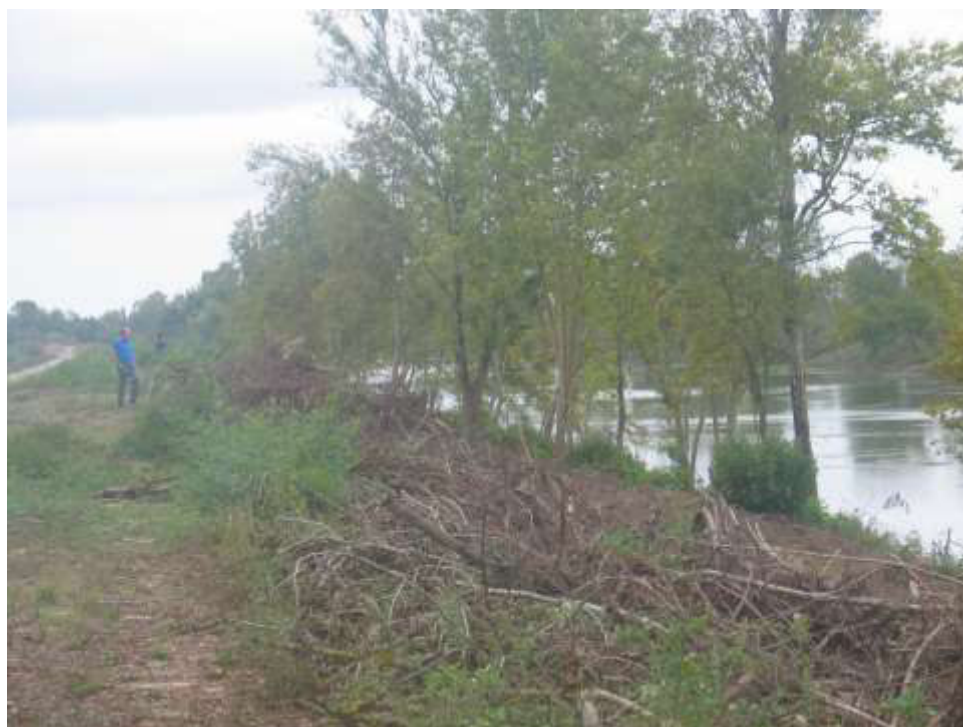
Limpeza de vegetação no coroamento do dique da margem esquerda, a montante da confluência do Leito Periférico Esquerdo

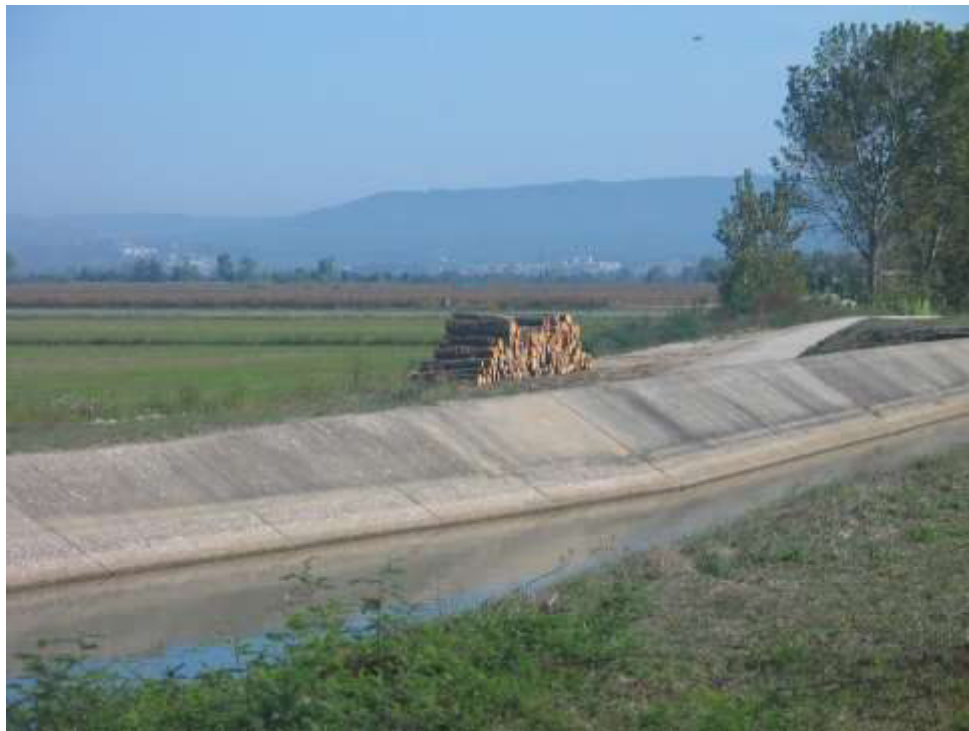
Pormenor do corte e empilhamento dos troncos de árvore na margem direita

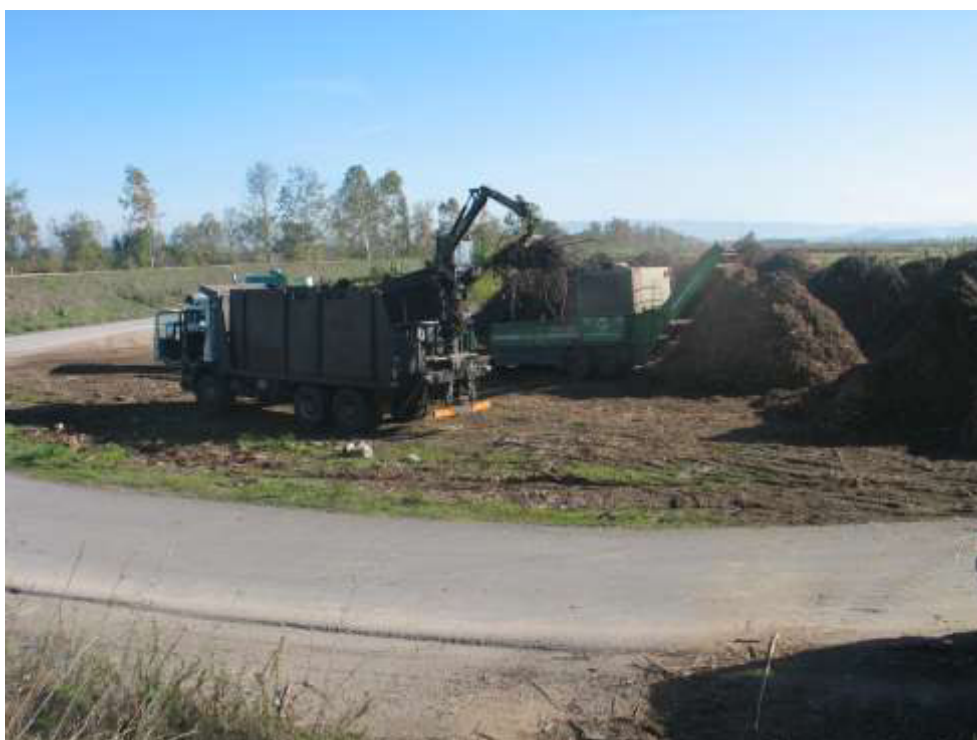
Destroçamento da vegetação na margem esquerda junto à confluência do Leito Periférico Esquerdo

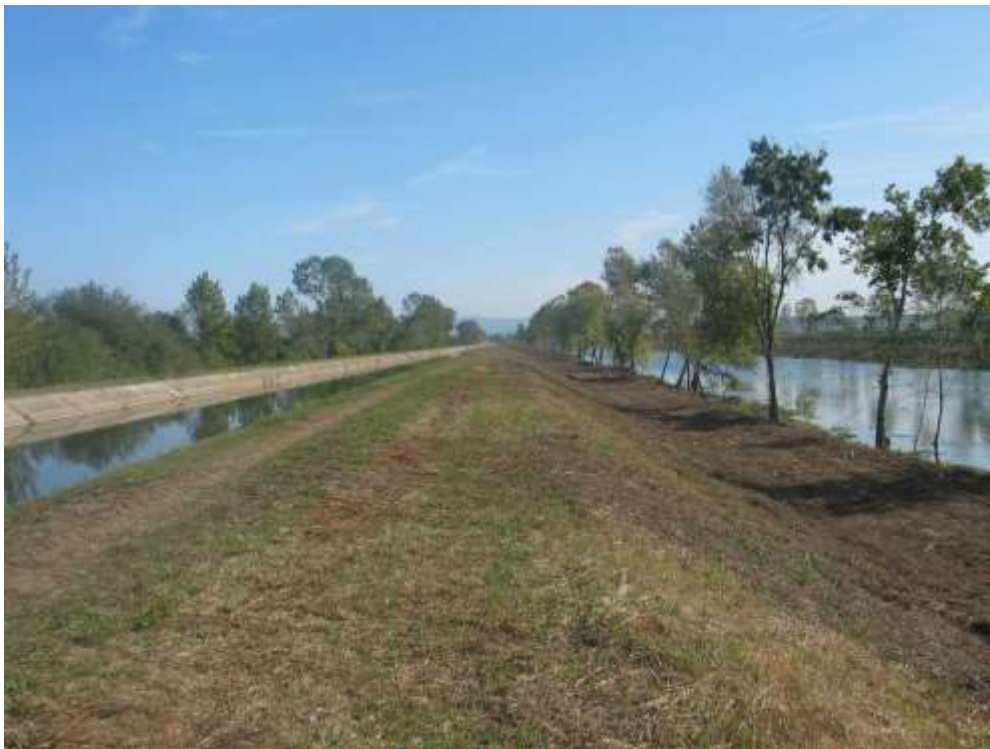
Limpeza de vegetação do dique e taludes na margem direita entre Taveiro e Arzila concluída

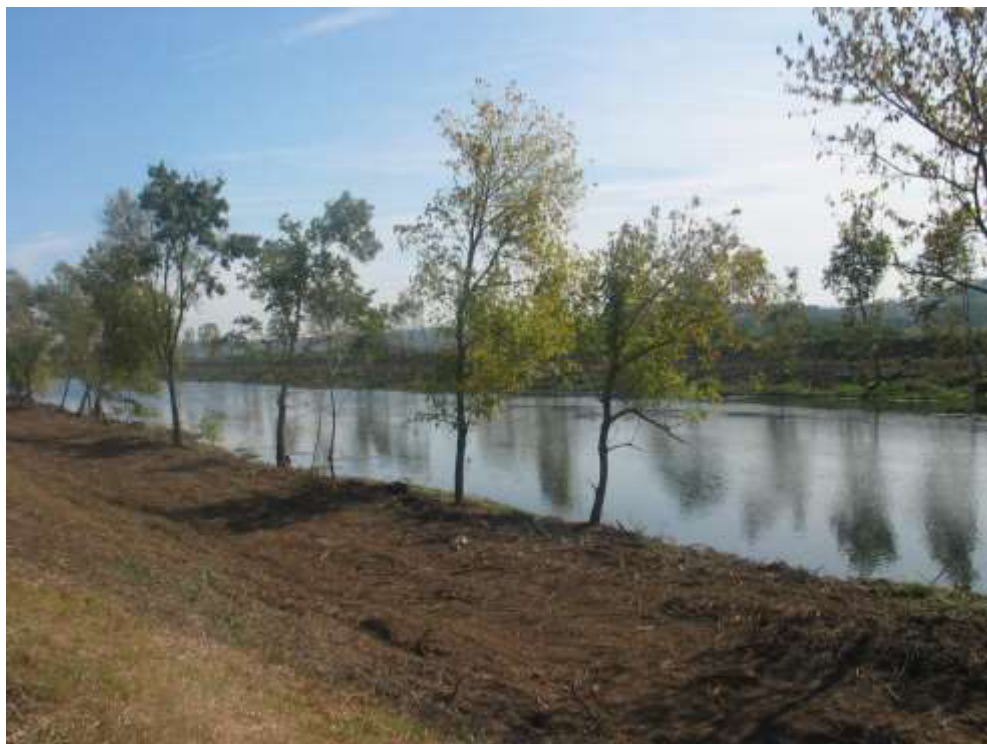
Limpeza de vegetação do dique, taludes e leito concluída

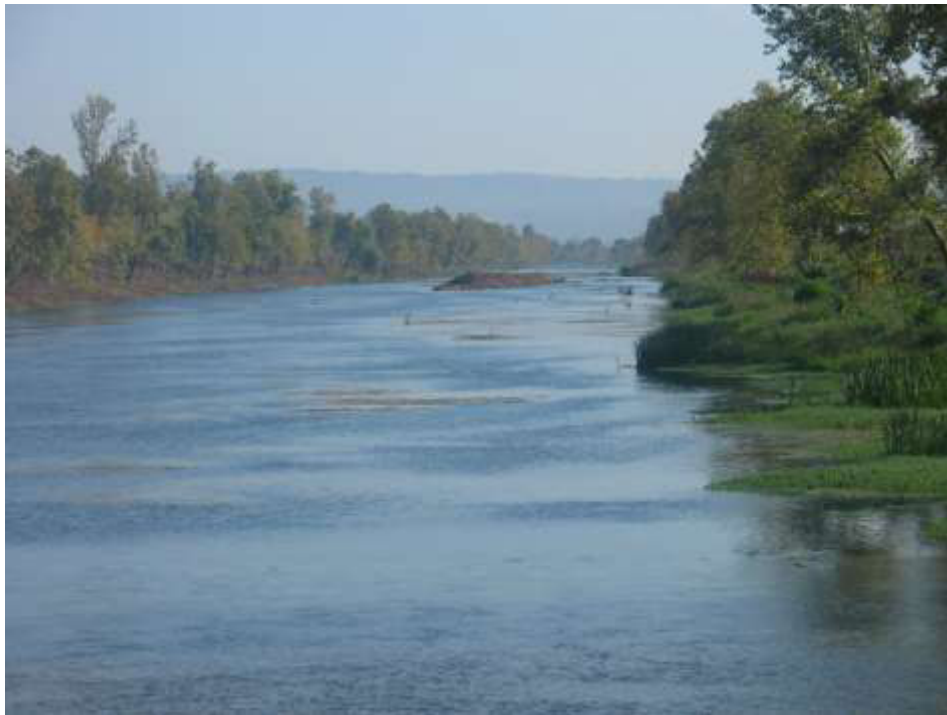
Ilha de assoreamento no meio do leito do rio a montante da soleira P115

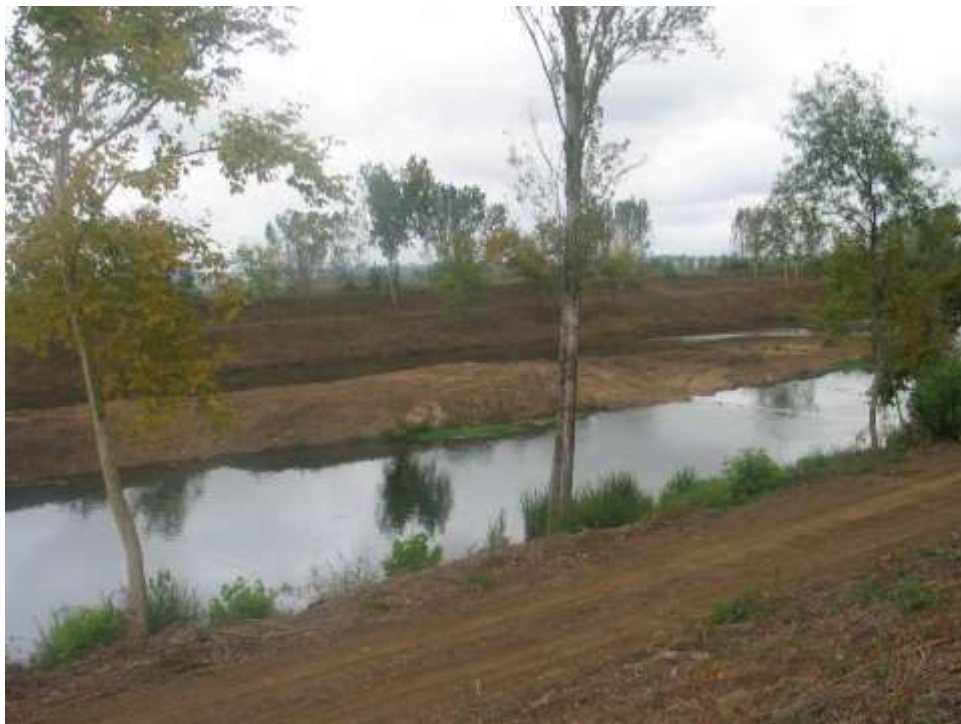
**Ilha de assoreamento no meio do leito do rio a montante da soleira P115
Pormenor**

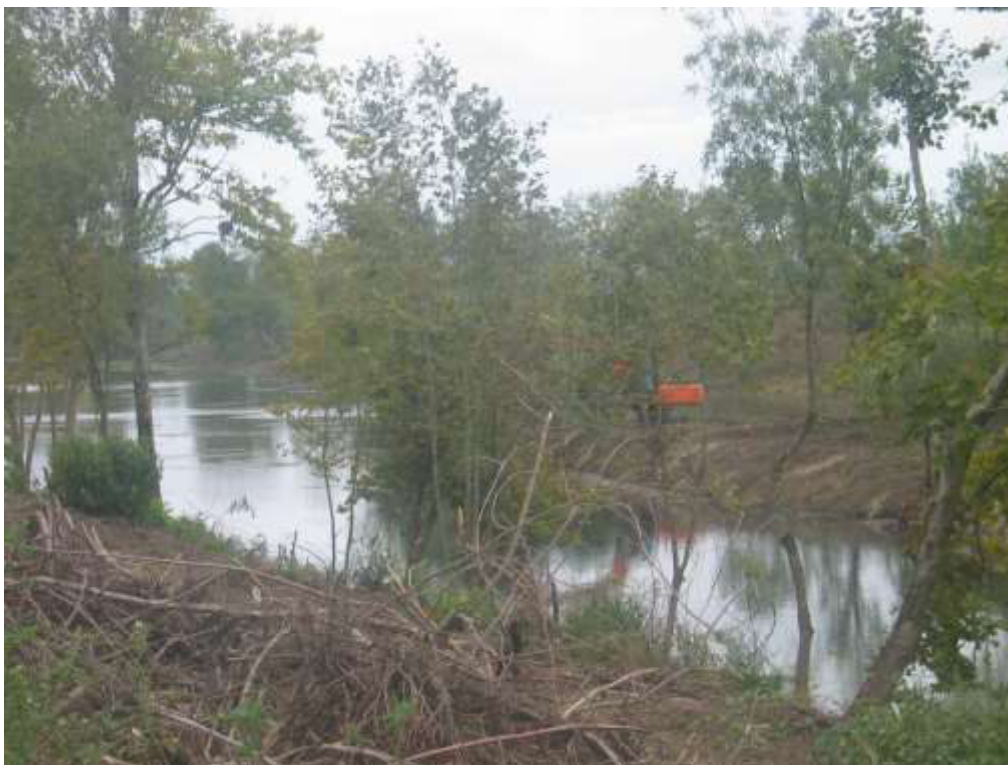
Início do desassoreamento da ilha a montante da soleira do P 115

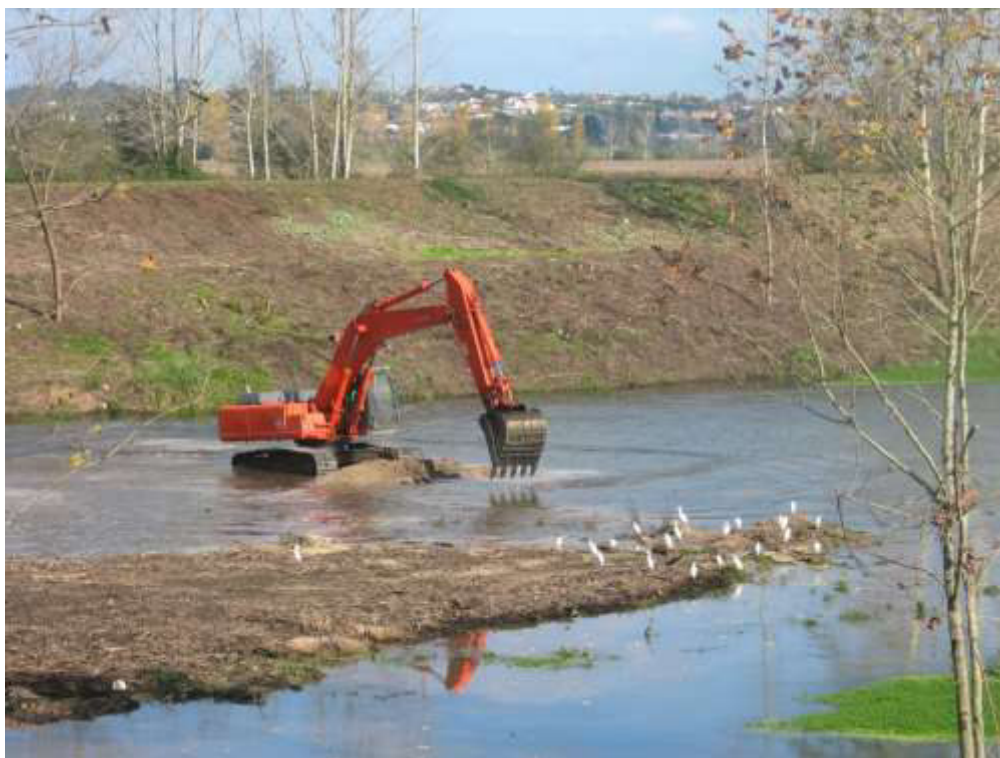
Pormenor do desassoreamento da ilha a montante da soleira do P 115

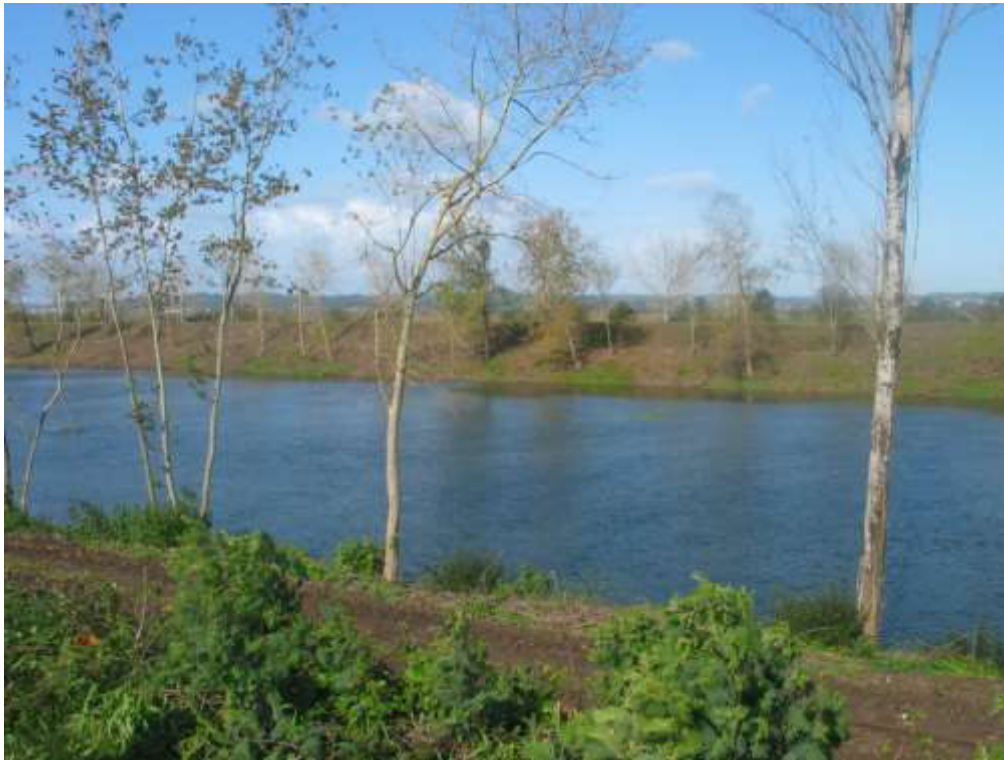
Desassoreamento da ilha a montante da soleira do P 115 concluído

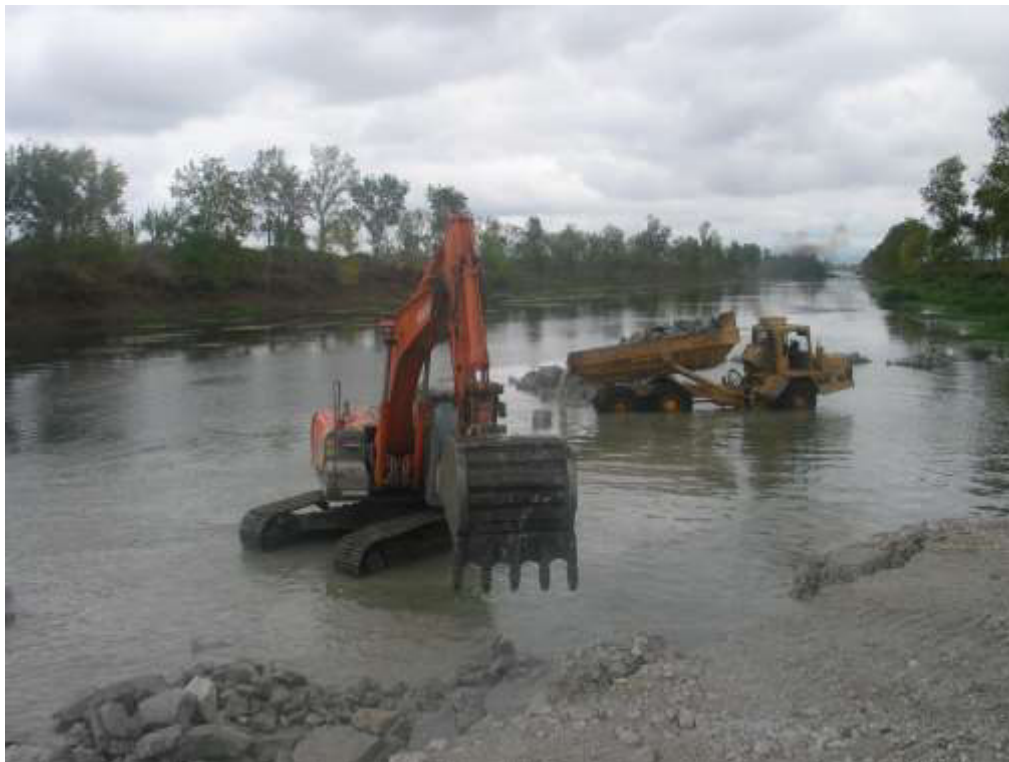
**Reabilitação da soleira do perfil 115 do Leito Central do rio Mondego
Revestimento do fundo do leito com enrocamento**

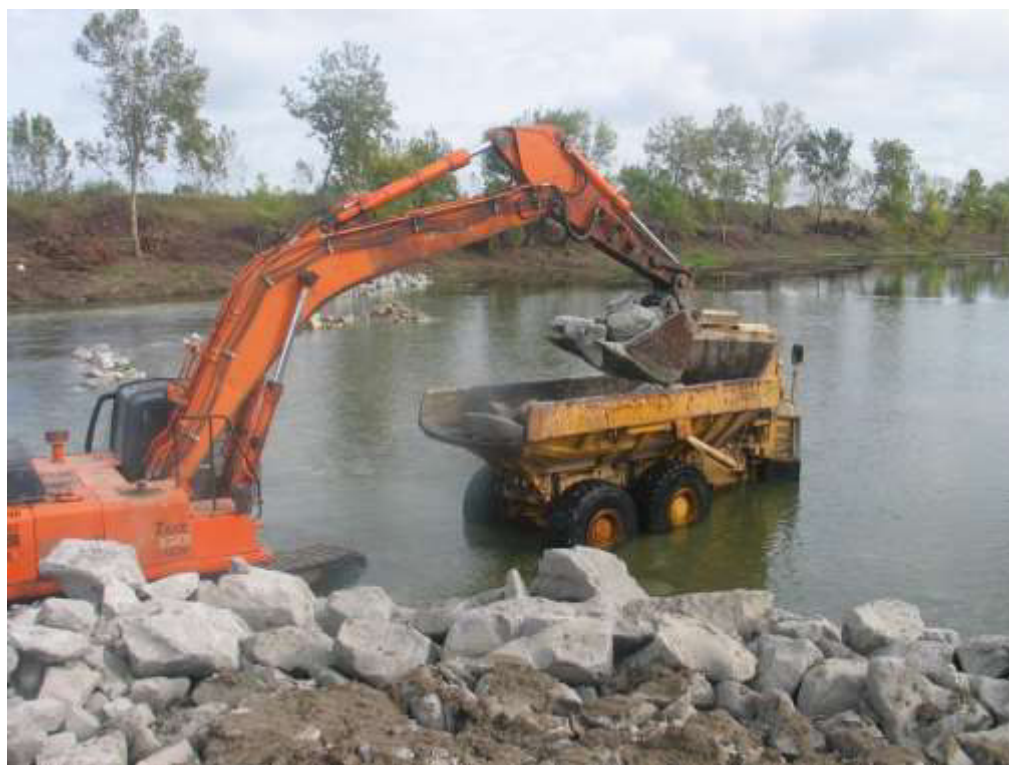
**Reabilitação da soleira do perfil 115 do Leito Central do rio Mondego
Reabilitação do enrocamento do esporão**

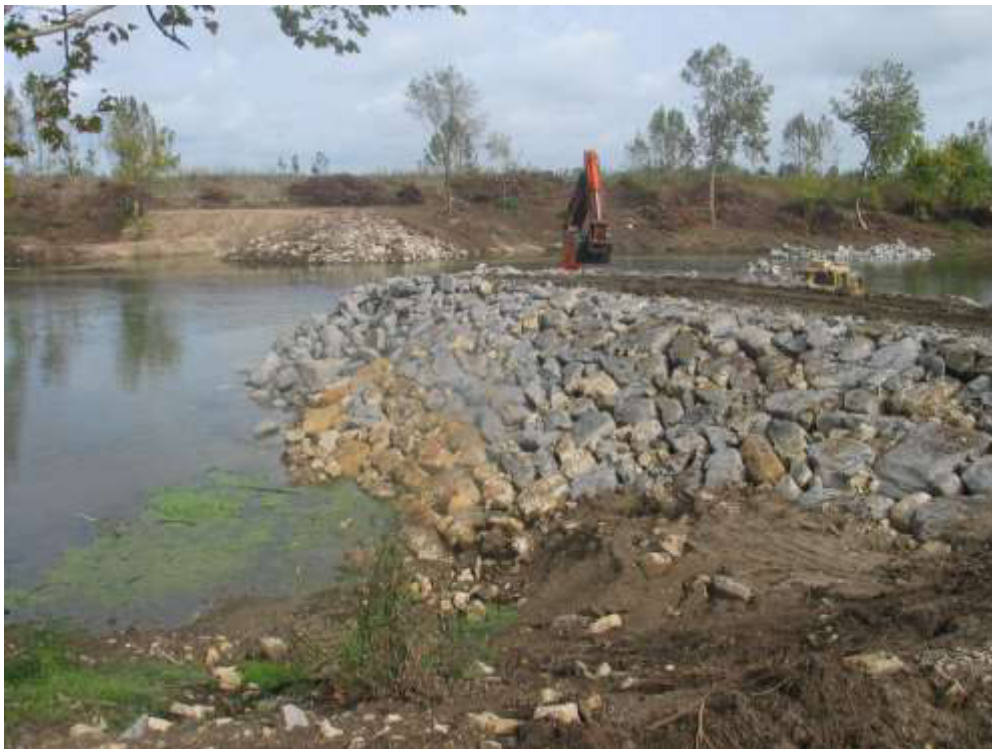
**Reabilitação da soleira do perfil 115 do Leito Central do rio Mondego
Talude de jusante do esporão regularizado**

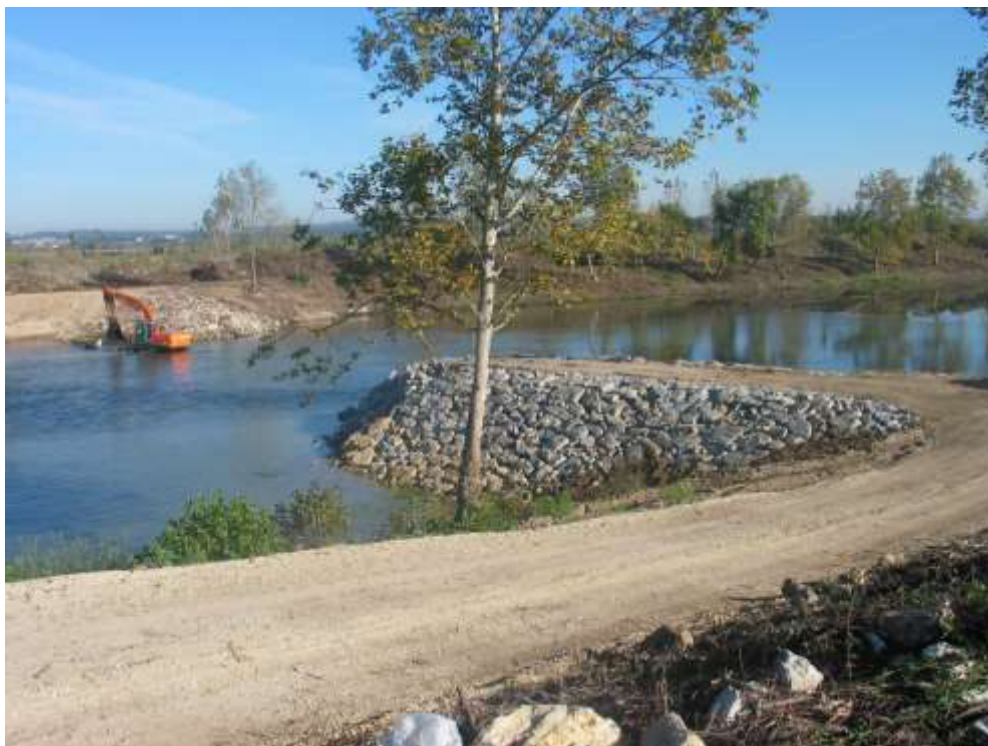
**Reabilitação da soleira do perfil 115 do Leito Central do rio Mondego
Esporão da margem esquerda reabilitado e regularização do leito na margem direita**

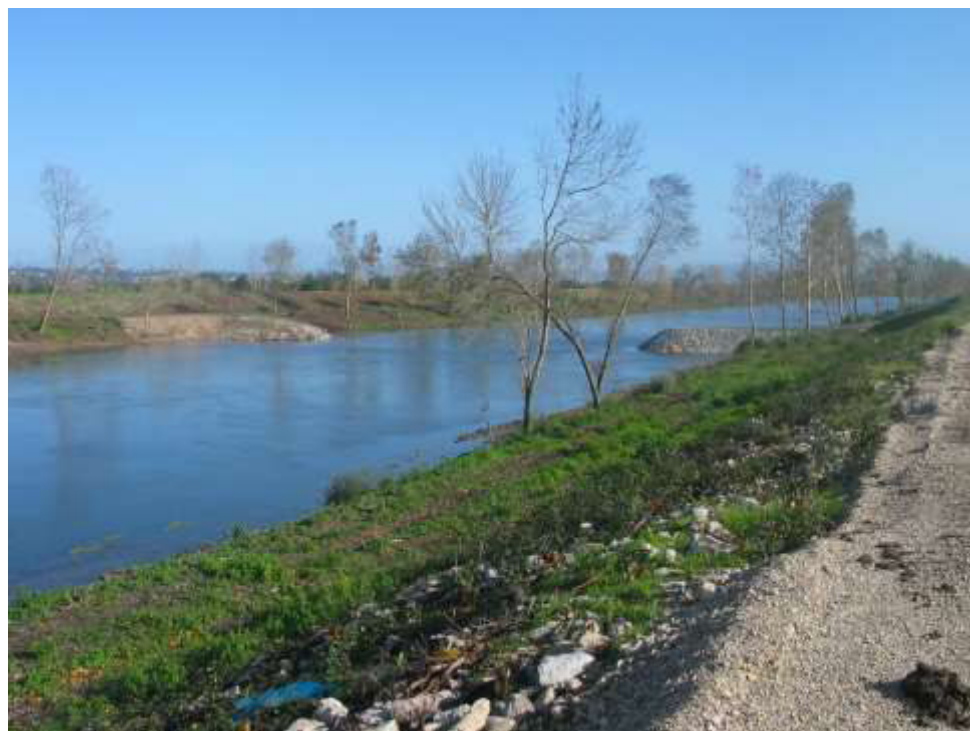
Reabilitação da soleira do perfil 115 do Leito Central do rio Mondego concluída

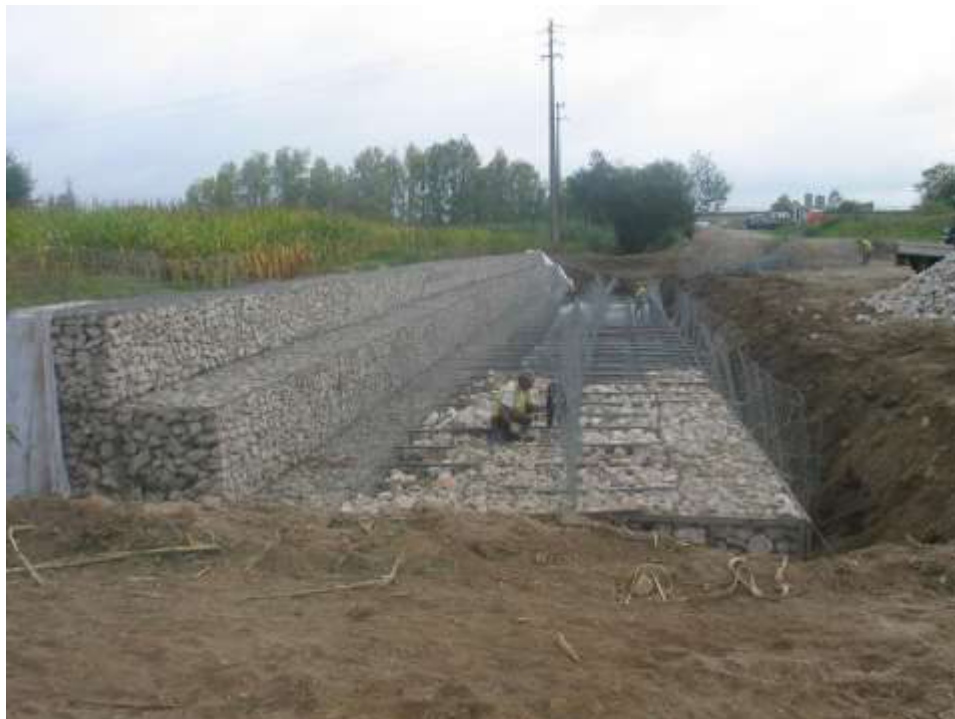
Aspetto da evolução da execução dos gabiões na vala da estrutura de dissipação de energia do descarregador de cheias ECC 3

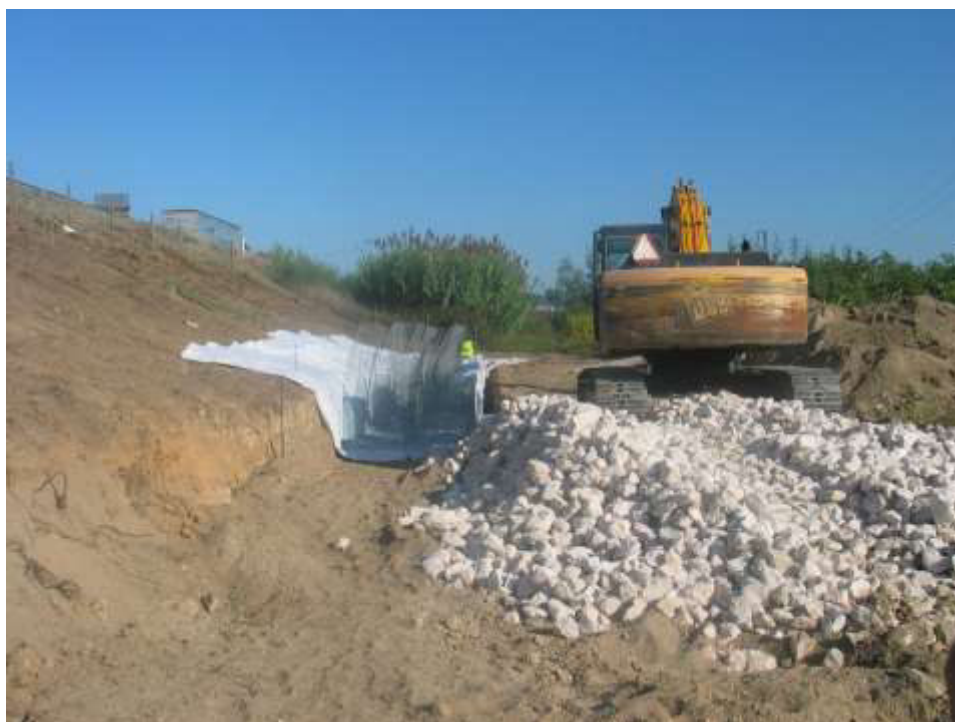
**Estrutura de dissipação de energia do descarregador ECC 3
Início da proteção do talude da A1**

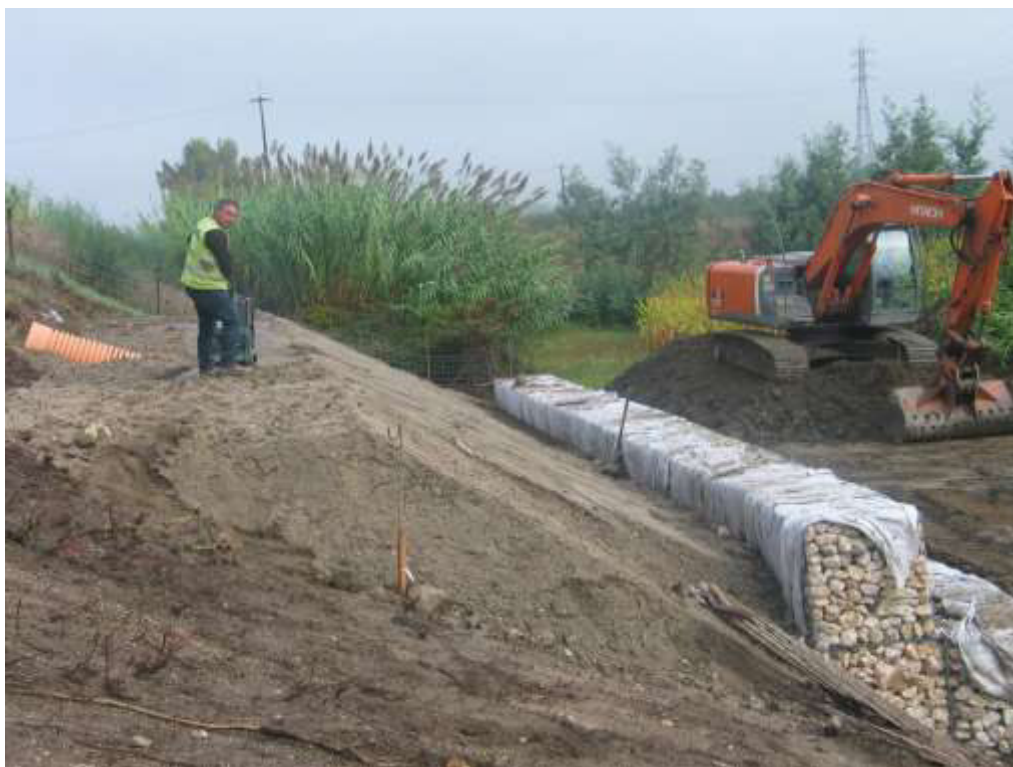
**Estrutura de dissipação de energia do descarregador ECC 3
Aterro do talude da A1 e gabião de suporte**

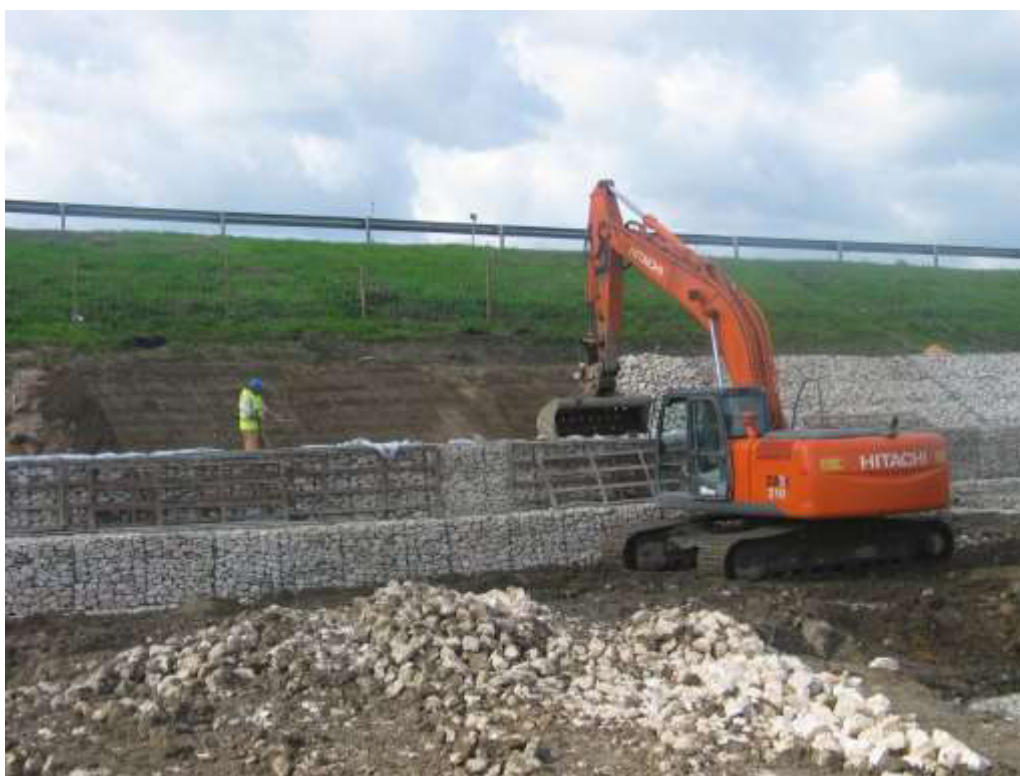
**Estrutura de dissipação de energia do descarregador ECC 3
Execução do colchão Reno de proteção do talude da A1 em fase avançada**

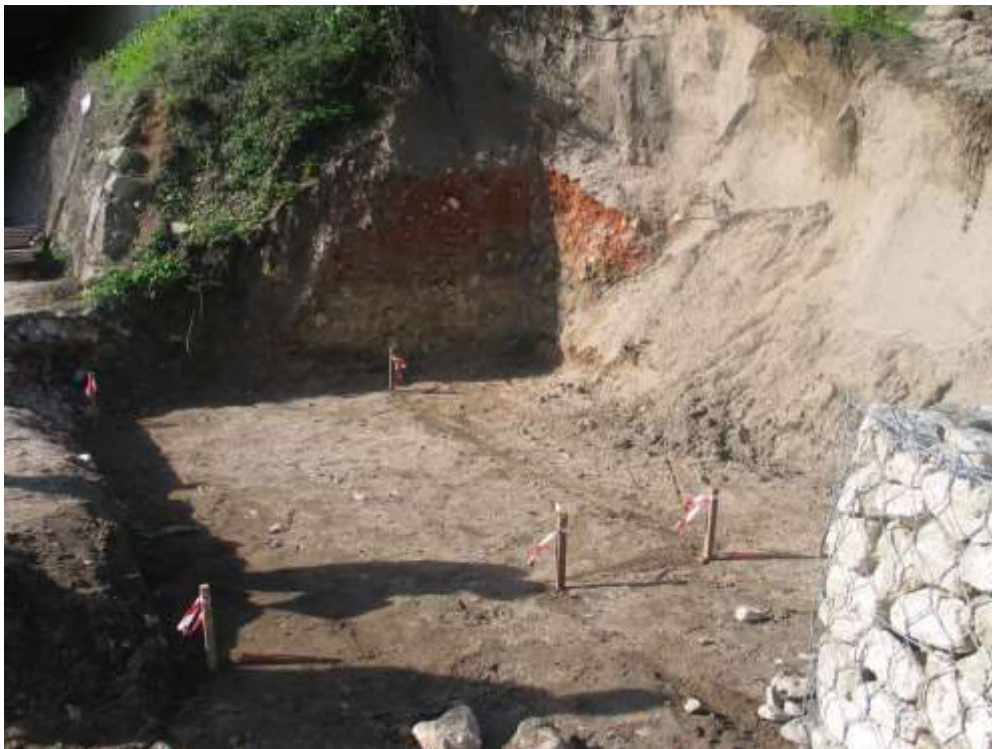
**Estrutura de dissipação de energia do descarregador ECC 3
Escavação para construção do muro de suporte do talude da A1**

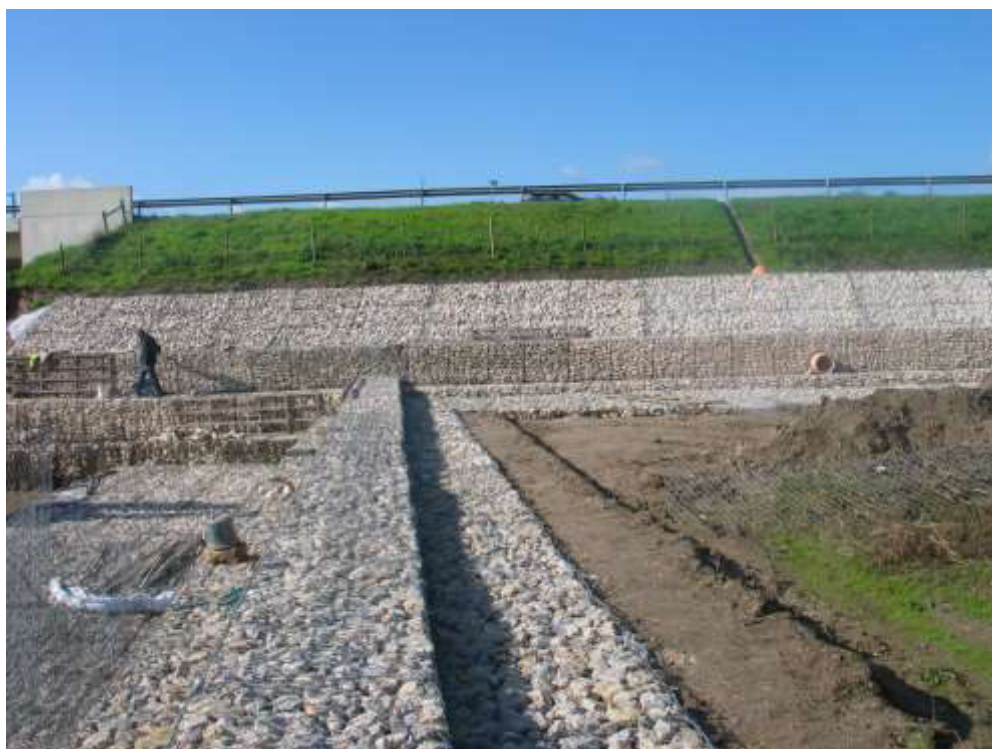
**Estrutura de dissipação de energia do descarregador ECC 3
Colchão Reno de proteção do talude da A1 concluído**

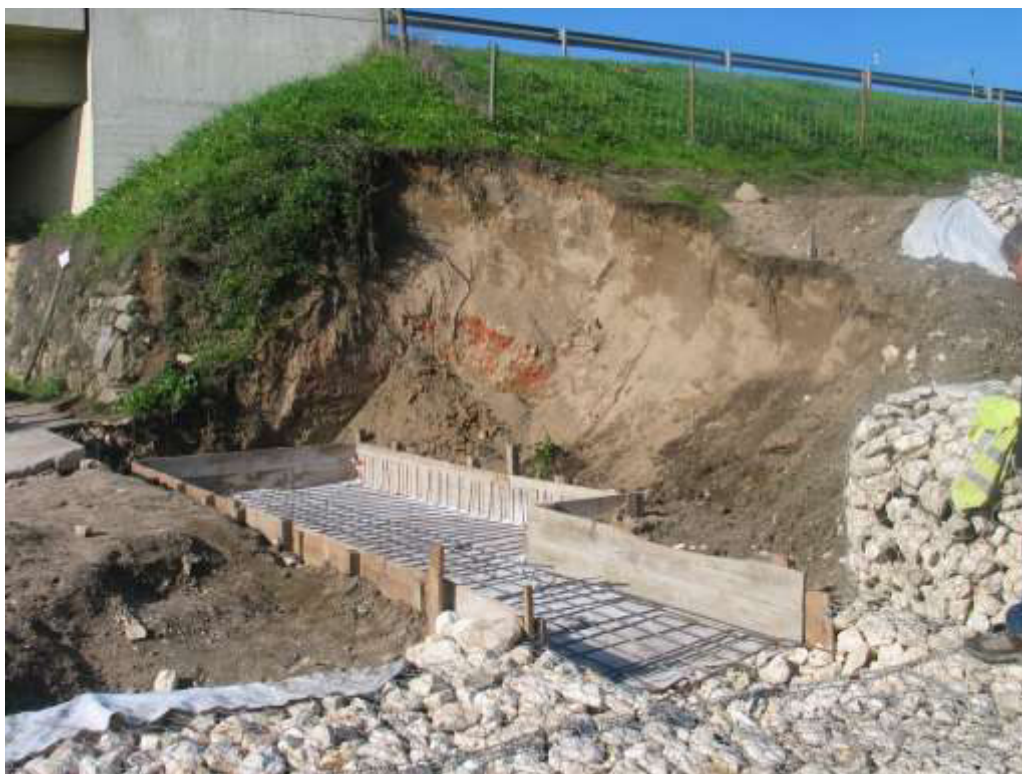
**Estrutura de dissipação de energia do descarregador ECC 3
Início da montagem do ferro da sapata do muro de suporte**

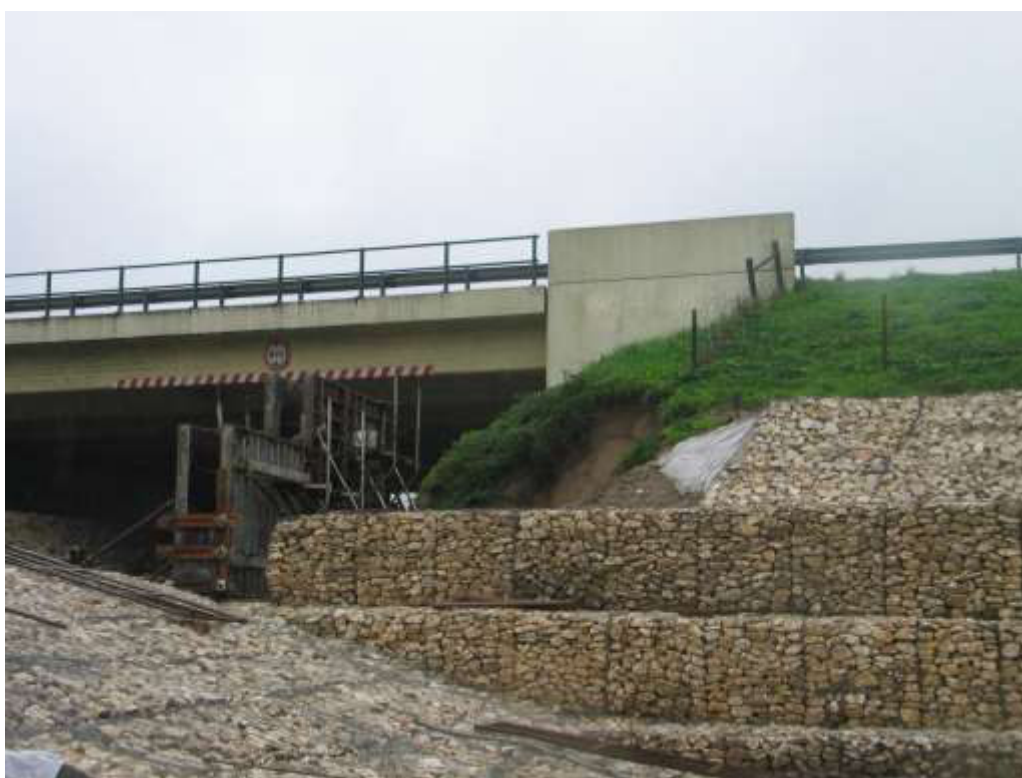
**Estrutura de dissipação de energia do descarregador ECC 3
Montagem de cofragem da sapata do muro de suporte para posterior betonagem**

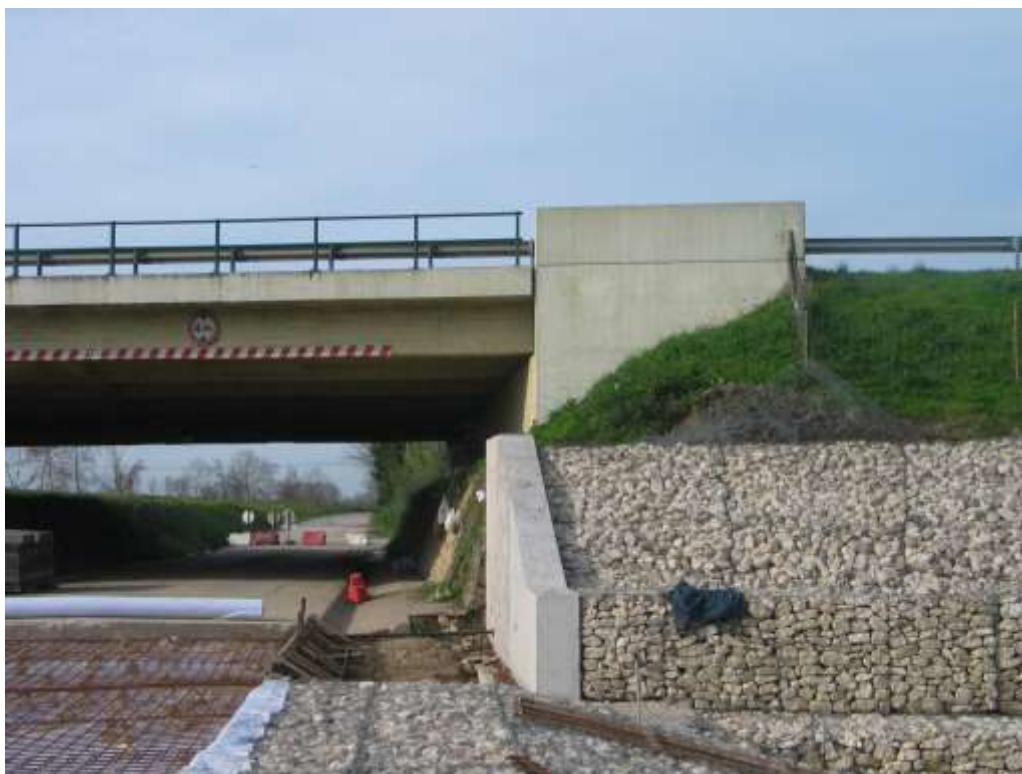
**Estrutura de dissipação de energia do descarregador ECC 3
Muro de suporte do talude da A1 betonado e concluído**

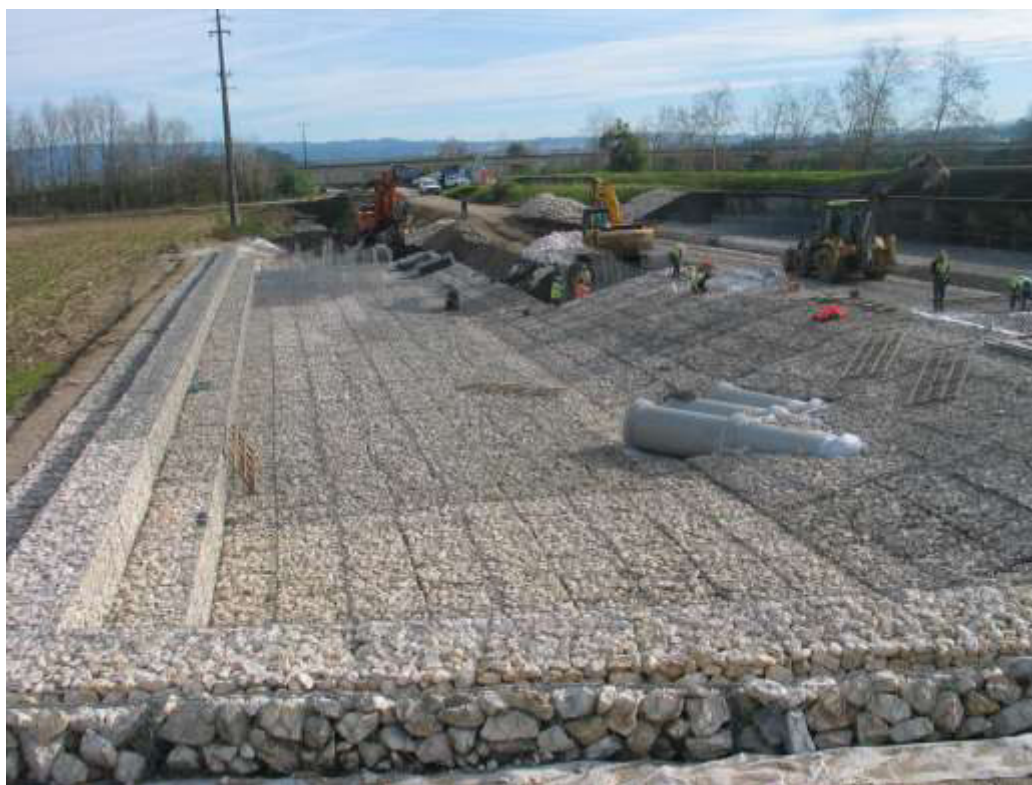
**Estrutura de dissipação de energia do descarregador ECC 3
Evolução da execução dos gabiões na zona da vala de drenagem**

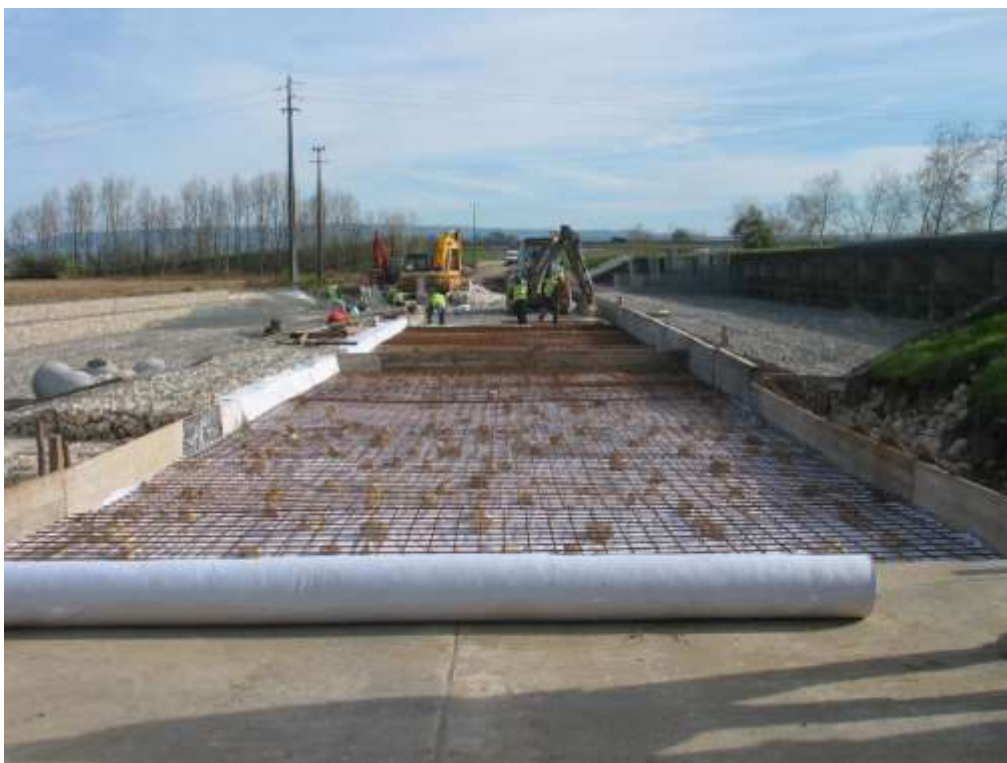
**Estrutura de dissipação de energia do descarregador ECC 3
Montagem da armadura na zona da estrada para posterior betonagem**

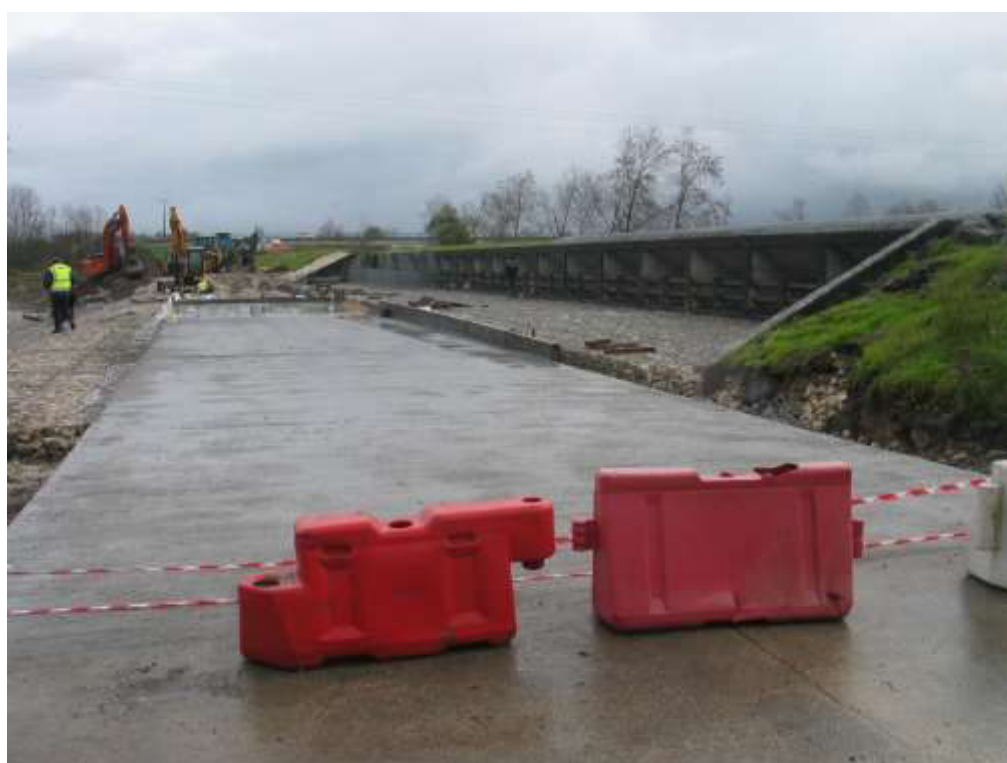
**Estrutura de dissipação de energia do descarregador ECC 3
Zona da estrada parcialmente betonada**

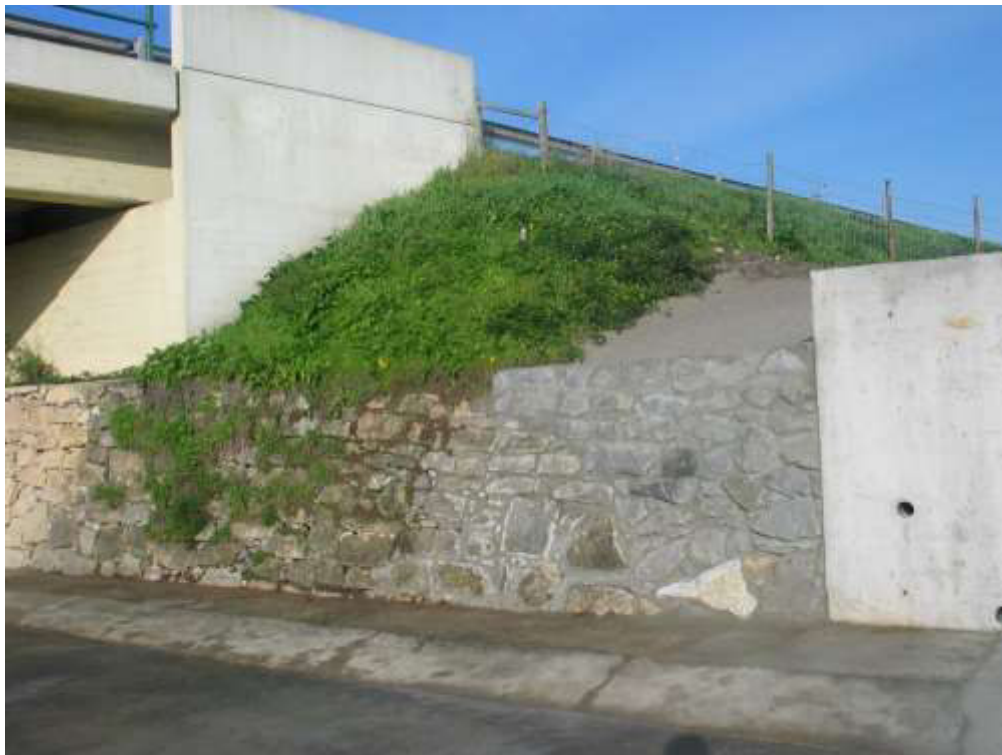
**Estrutura de dissipação de energia do descarregador ECC
Reabilitação do muro de proteção em perré do talude da A1**

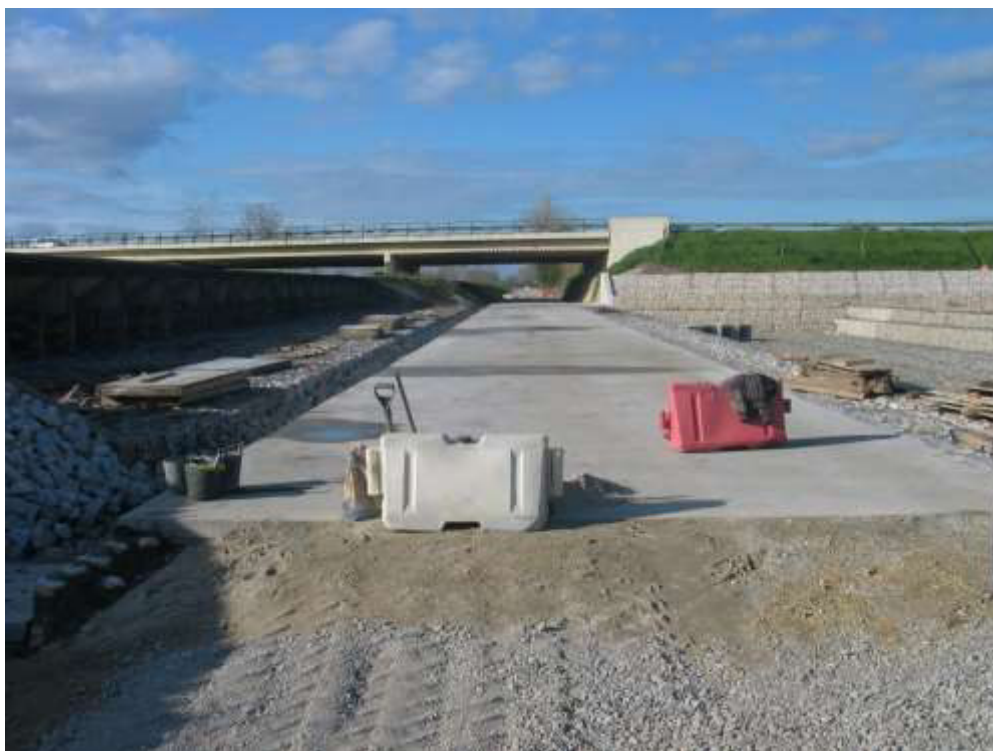
**Estrutura de dissipação de energia do descarregador ECC 3
concluída à exceção dos pavimentos**
