Relatório de Progresso

Outubro/Novembro/Dezembro

2019

Empreitada de Reabilitação do Leito e dos Diques do Leito Central do Rio Mondego

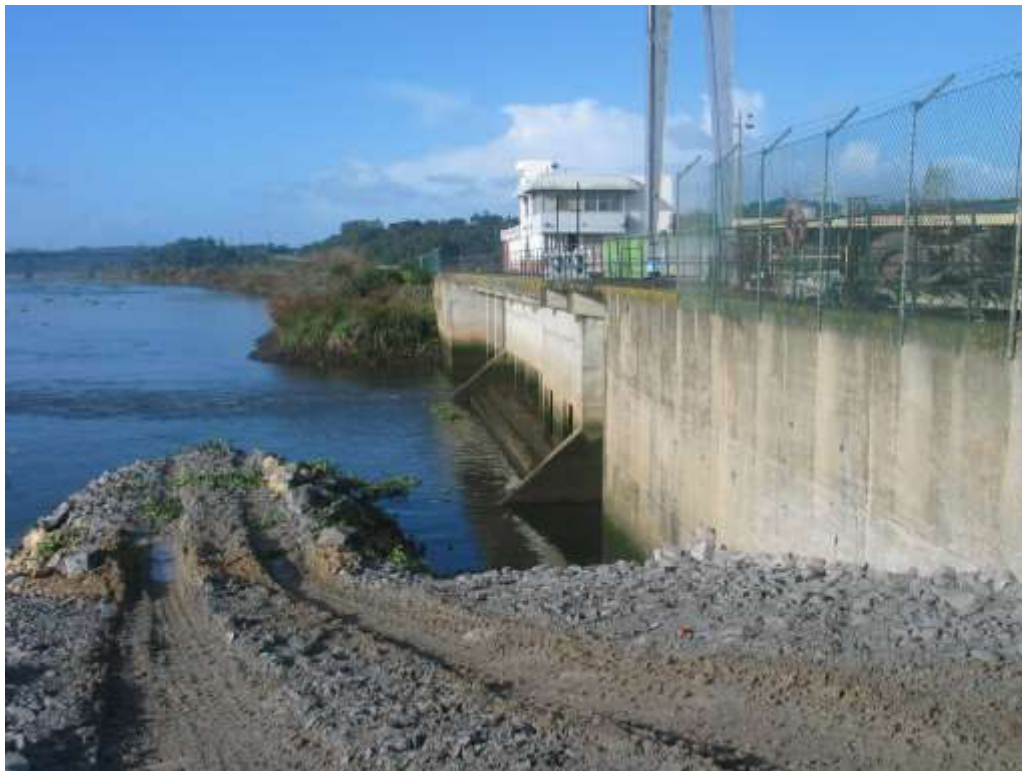
**Consolidação da fundação a jusante da estação elevatória do Foja
Aterro de acesso e colocação no leito de mistura de enrocamento e tout-venant**

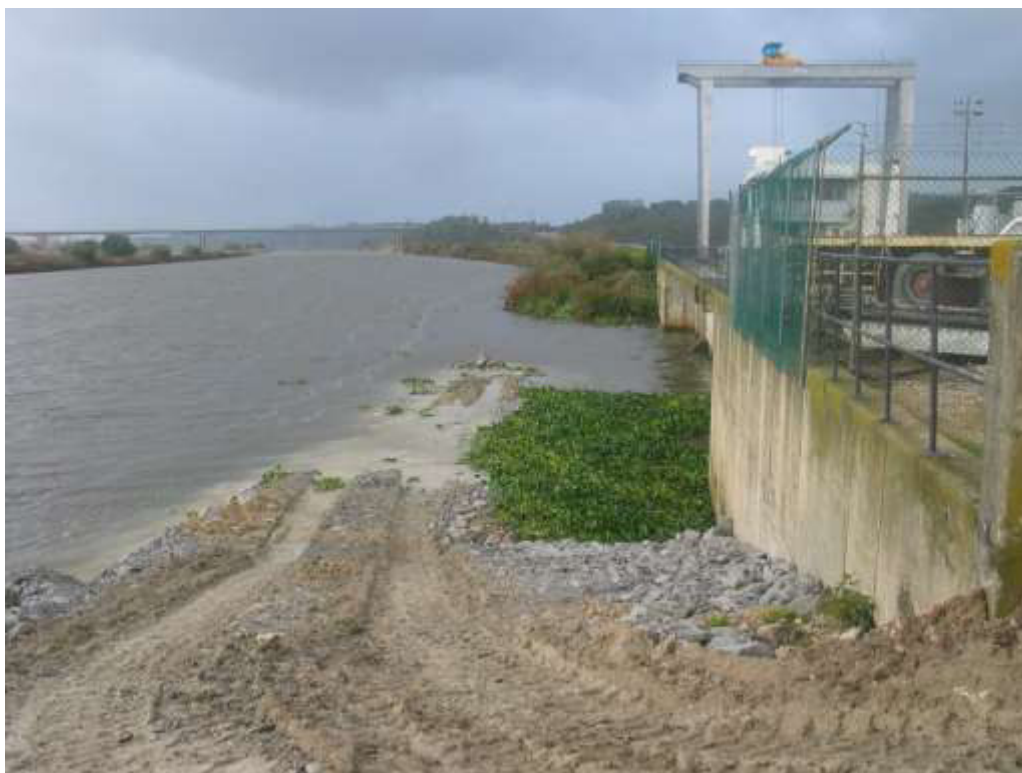
**Consolidação da fundação a jusante da estação elevatória do Foja
Evolução do enchimento com enrocamento e tout-venant da fundação da soleira**

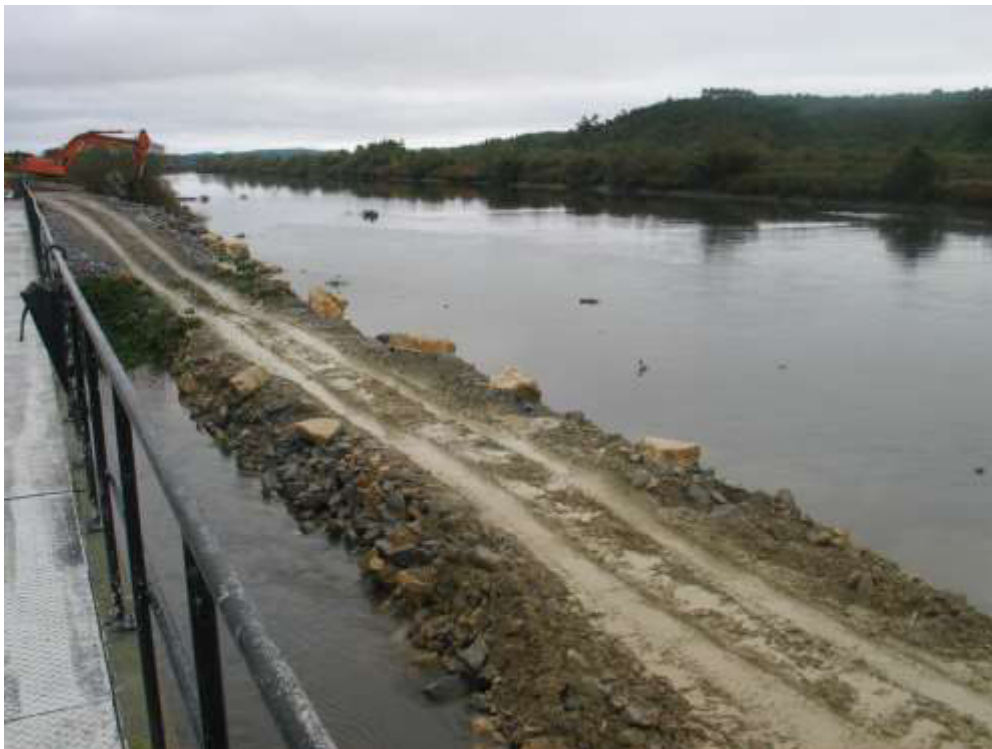
**Consolidação da fundação a jusante da estação elevatória do Foja
Evolução do enchimento com enrocamento e tout-venant da fundação**

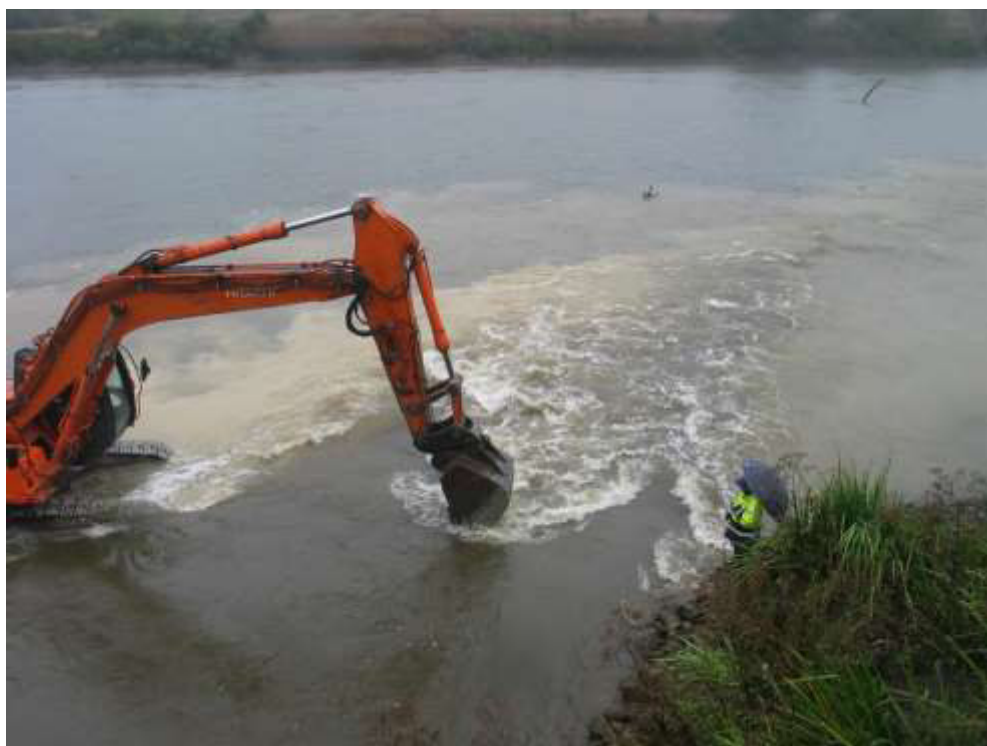
**Consolidação da fundação a jusante da estação elevatória do Foja
Trabalhos finais de enchimento da fundação e regularização do leito**
