Relatório de Progresso

Outubro/Novembro/Dezembro 2018

Empreitada de Limpeza de Vegetação e Desassoreamento do Leito Periférico Direito no Aproveitamento Hidráulico do Baixo Mondego

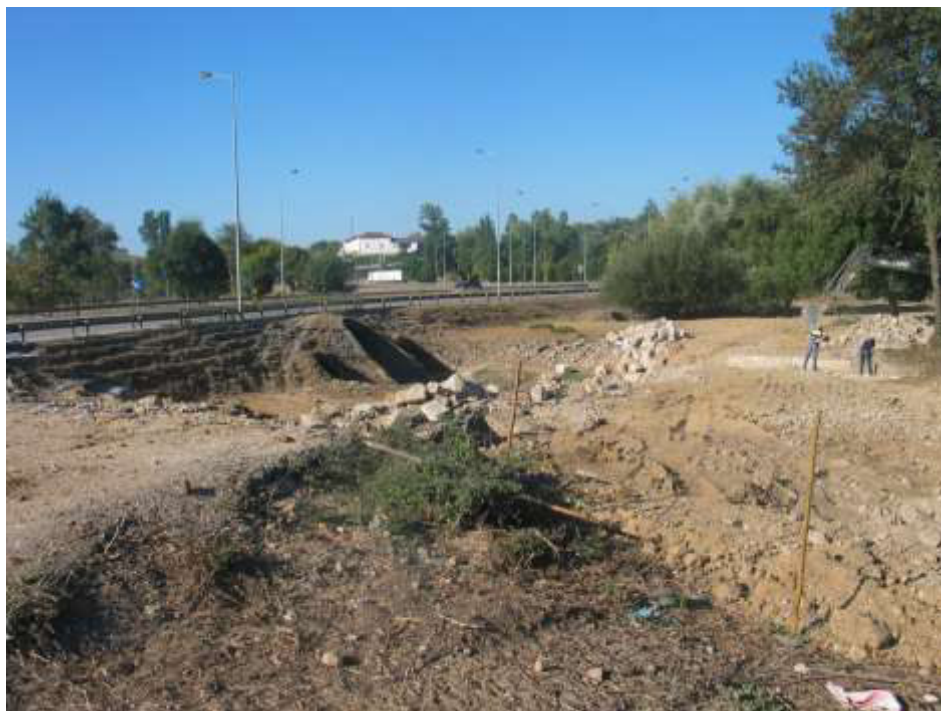
Demolição do pontão da Cidreira

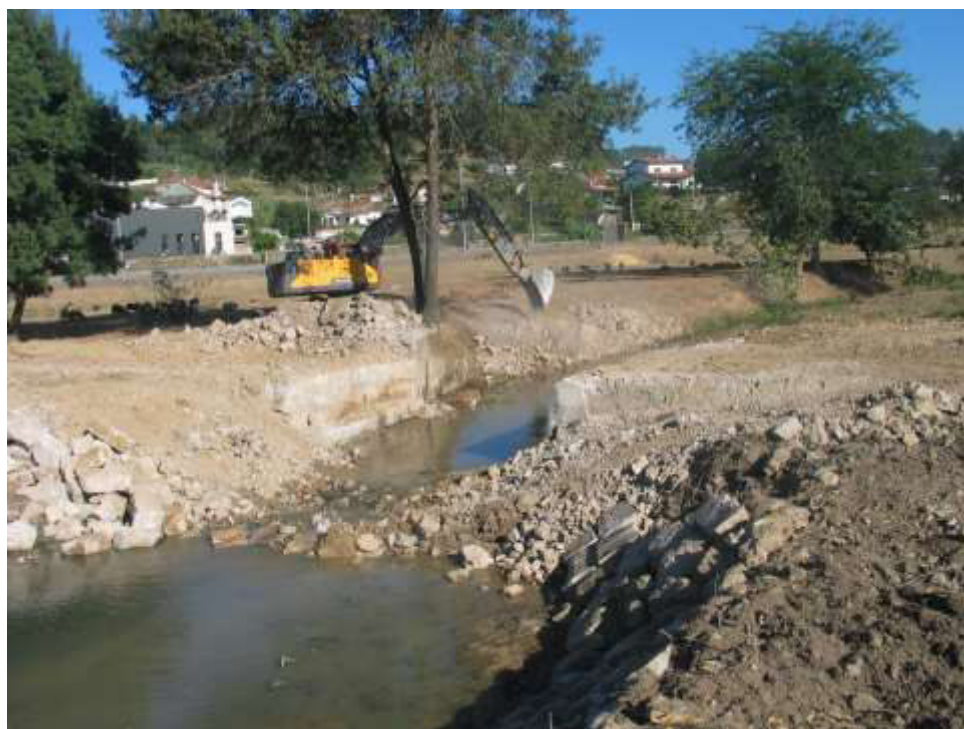
Demolição do pontão da Cidreira – Vista para montante

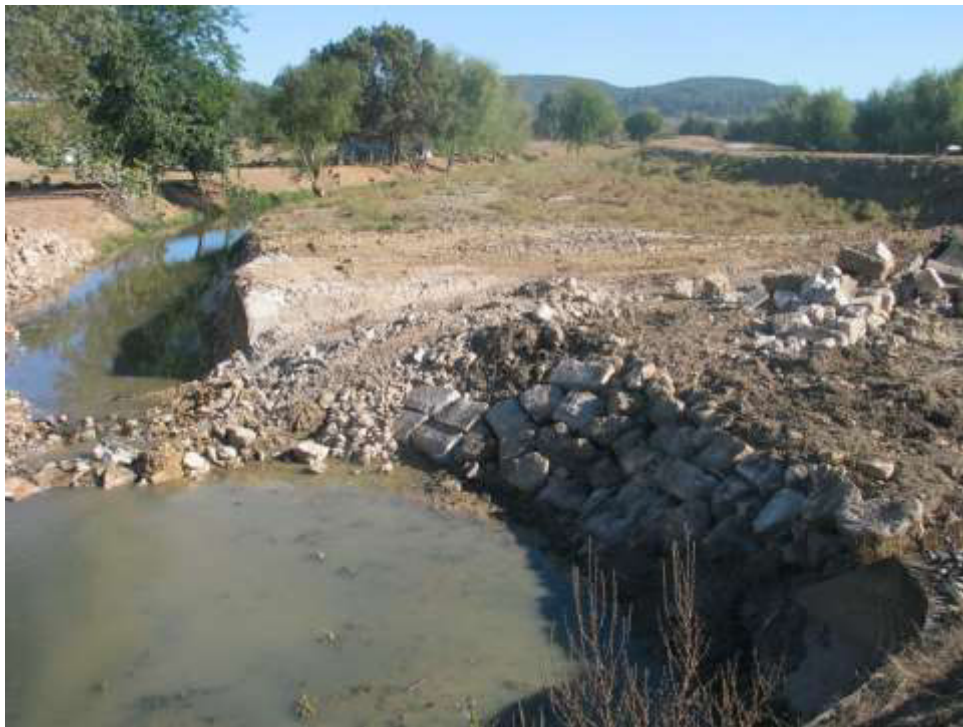
**Revestimento de protecção do talude da margem esquerda
a montante da passagem hidráulica da travessia da Cidreira**

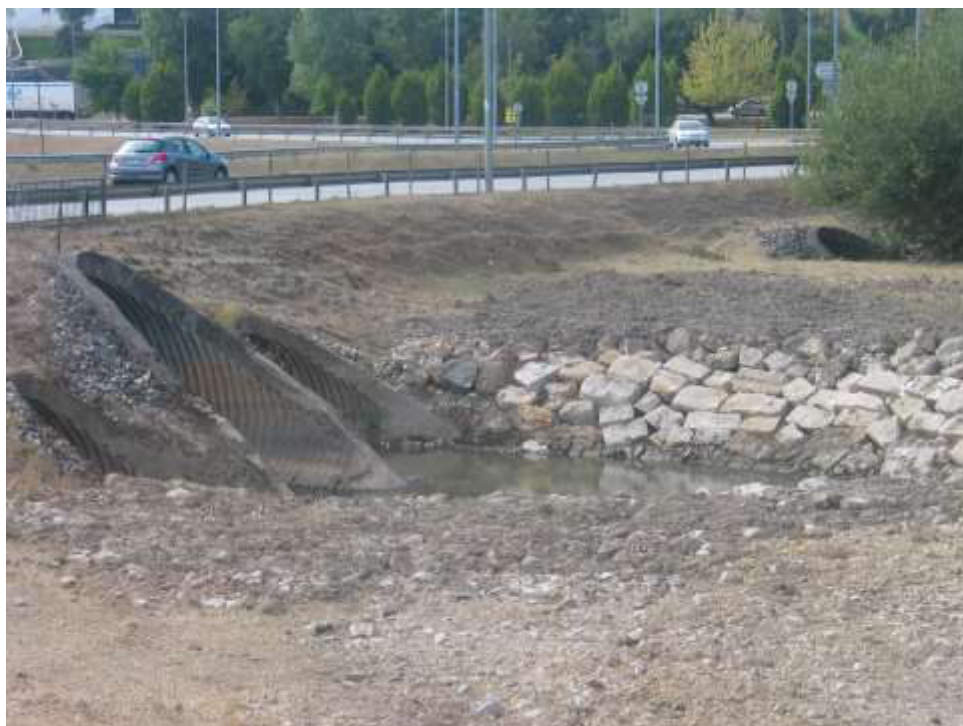
**Revestimento de protecção do talude da margem direita
a montante da passagem hidráulica da travessia da Cidreira**

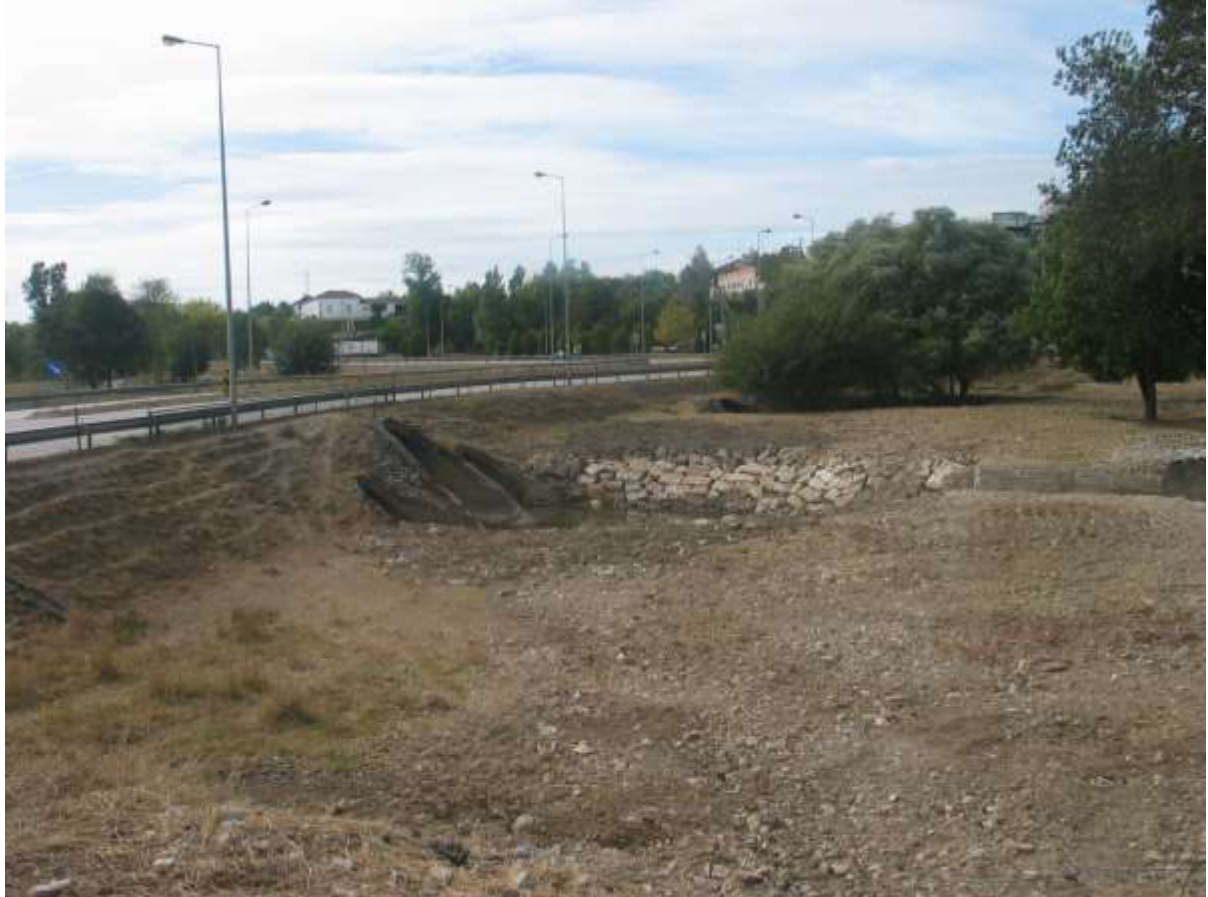
**Demolição do pontão e revestimento de protecção do talude do leito menor
a montante da travessia da Cidreira concluídos**

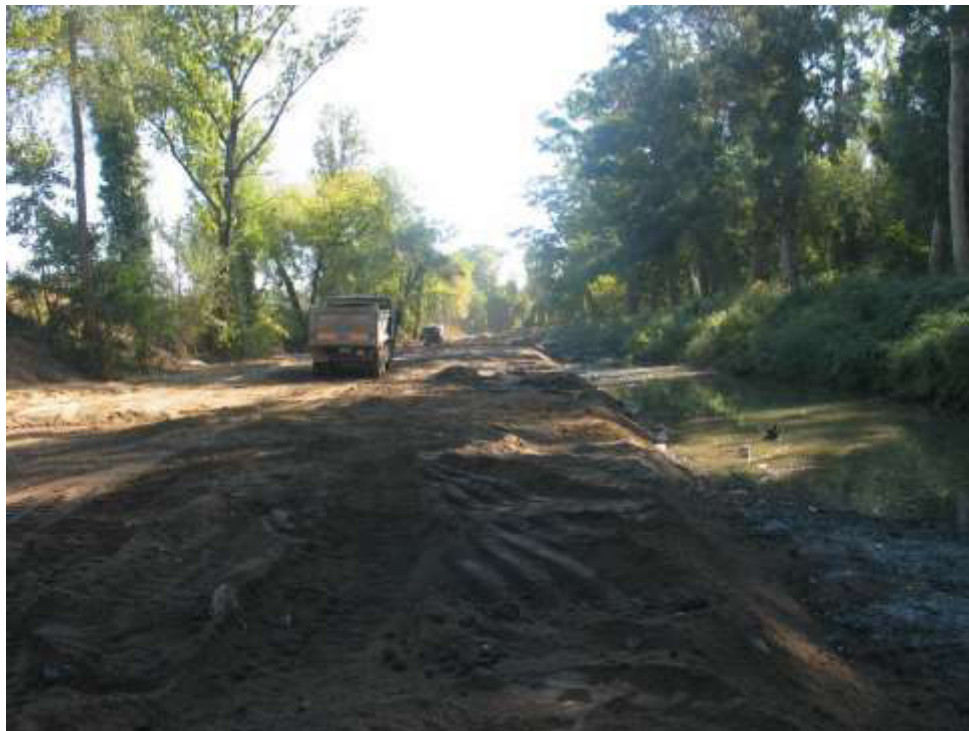
Execução do aterro da plataforma da margem direita do leito maior entre a A1 e a travessia de S. João do Campo

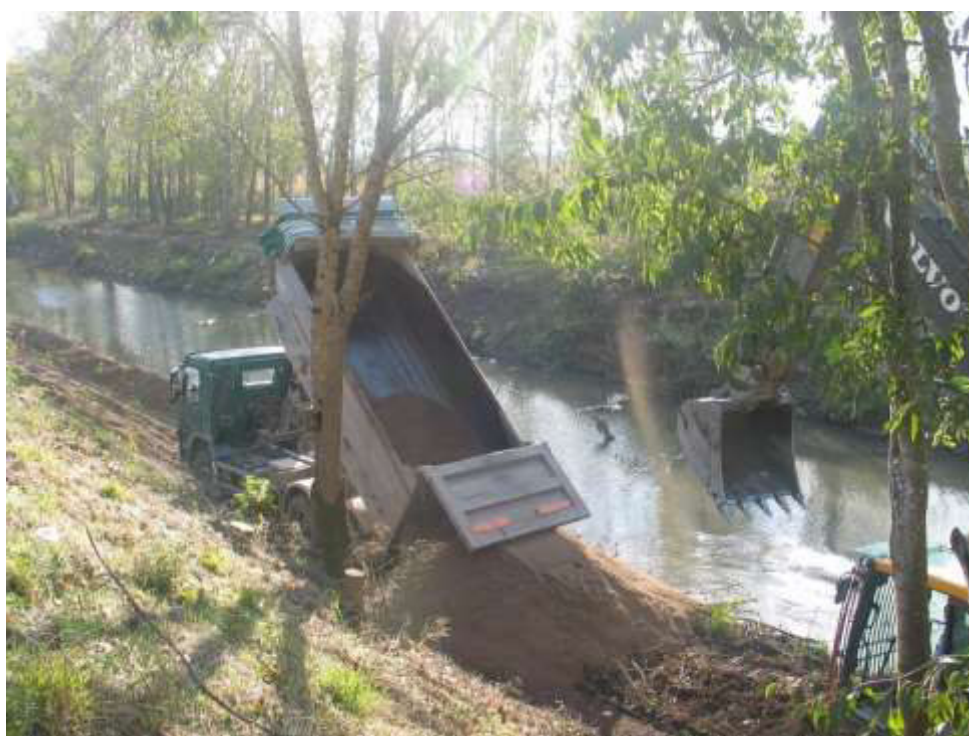
Execução do aterro da plataforma da margem direita do leito maior entre a A1 e a travessia de S. João do Campo

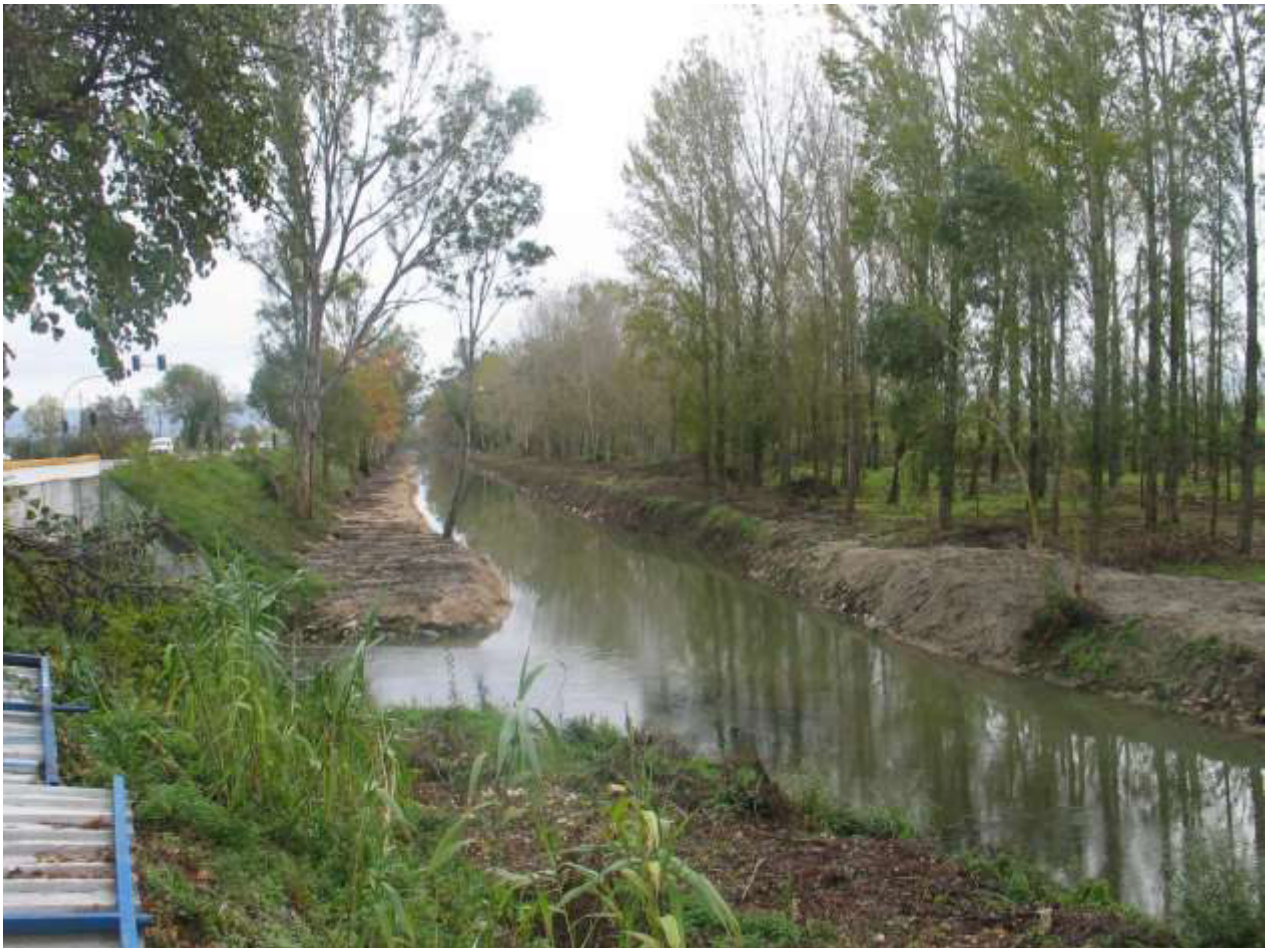
**Aterro da plataforma da margem direita do leito maior e desassoreamento do leito menor concluídos entre o viaduto da A1 e a travessia de S. João do Campo.
Vista da travessia para o troço final junto à confluência da ribeira de Ançã**

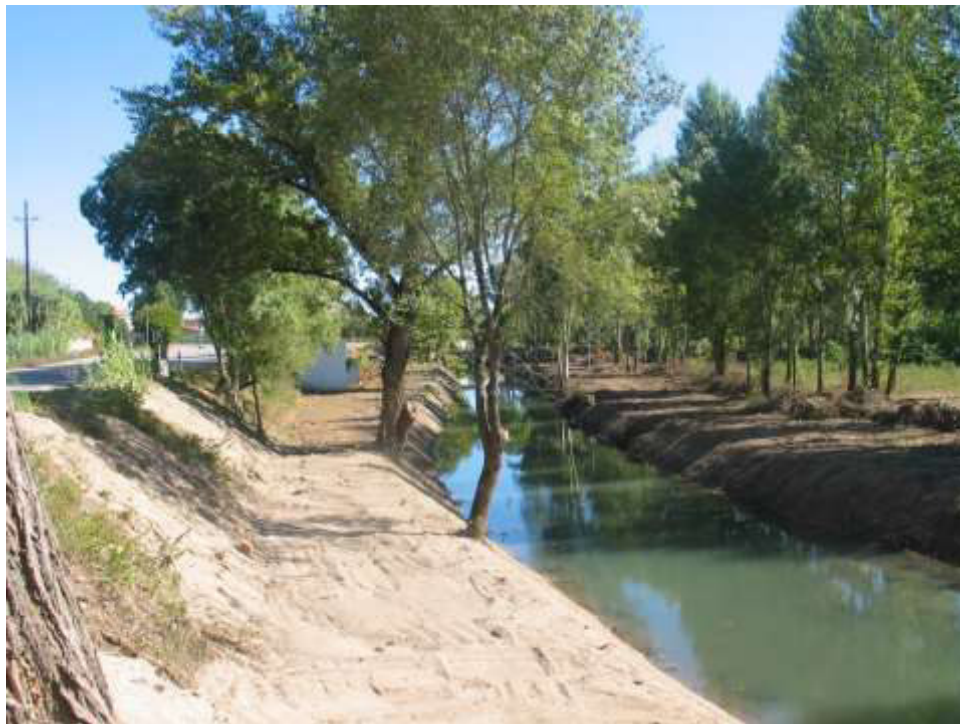
Limpeza de vegetação e desassoreamento do leito menor concluídos a jusante da travessia de S. João do Campo

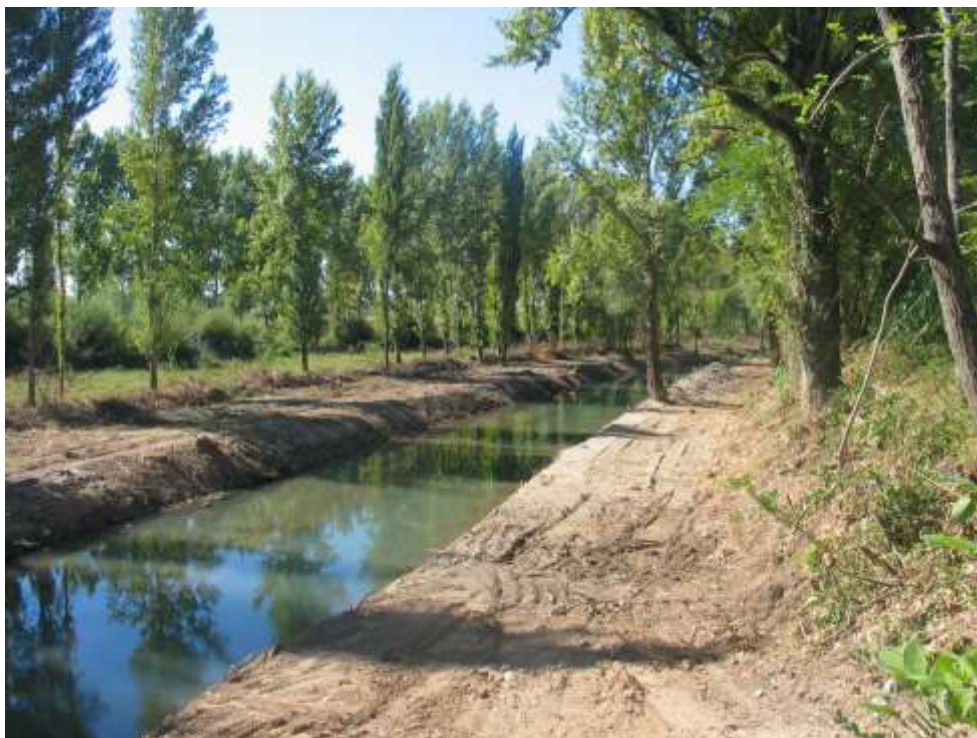
Limpeza de vegetação e desassoreamento do leito menor concluídos entre a travessia de S. João do Campo e a travessia da Cioga

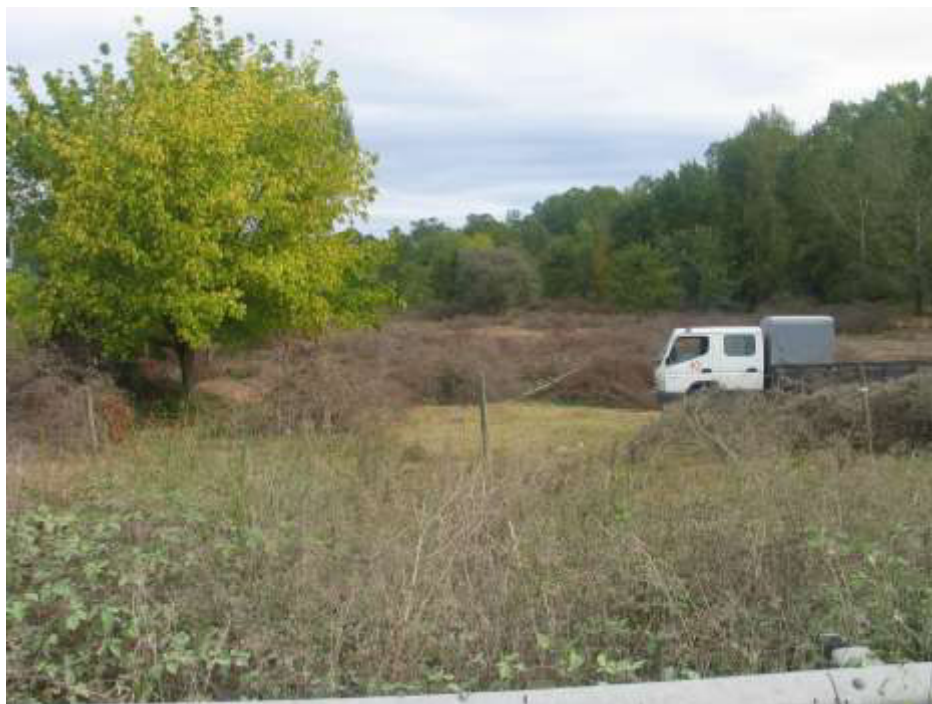
Limpeza de vegetação no leito maior entre a travessia da Cioga e a travessia de Quimbres

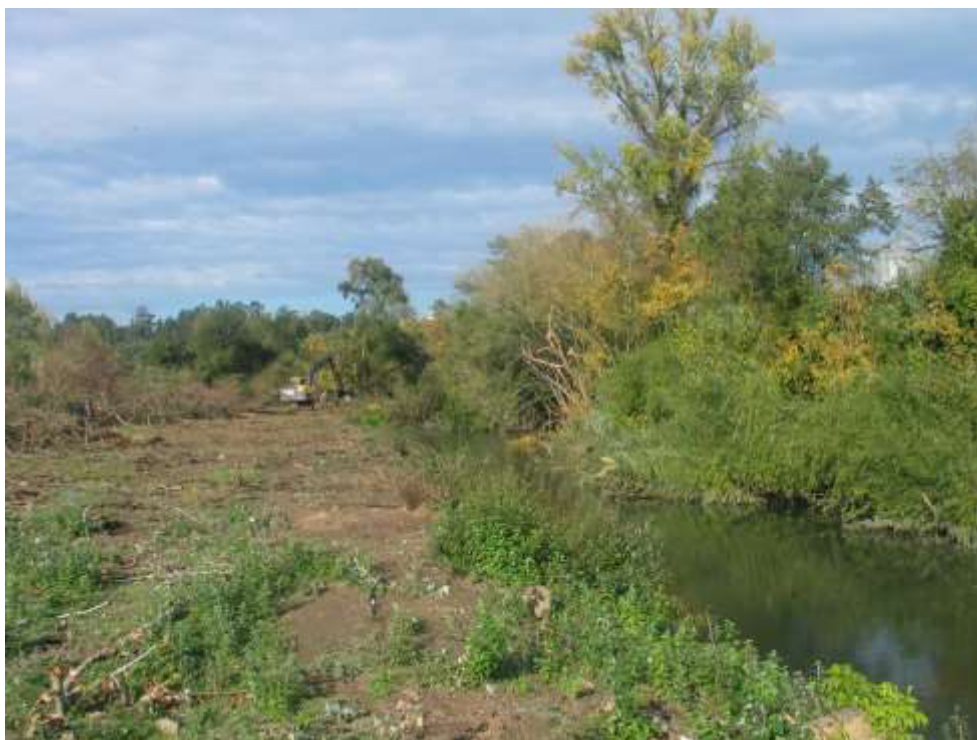
Limpeza de vegetação no leito maior entre a travessia da Cioga e a travessia de Quimbres Pormenor

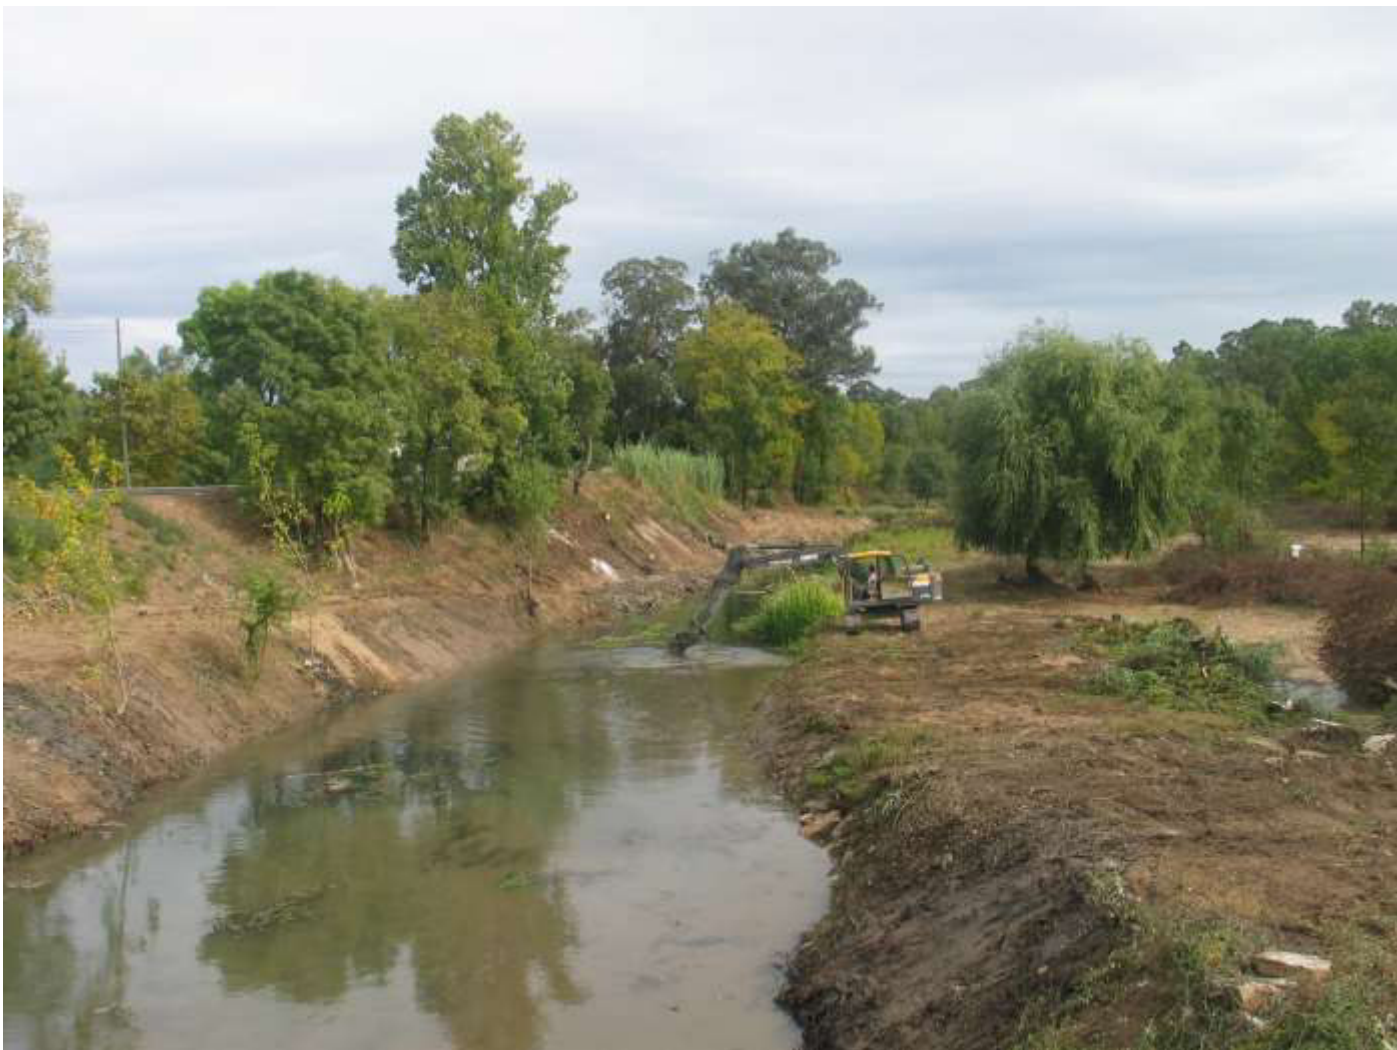
**Desassoreamento do leito menor no troço entre as travessias de S. João do Campo e Cioga
Vista a partir do pontão da Cioga**

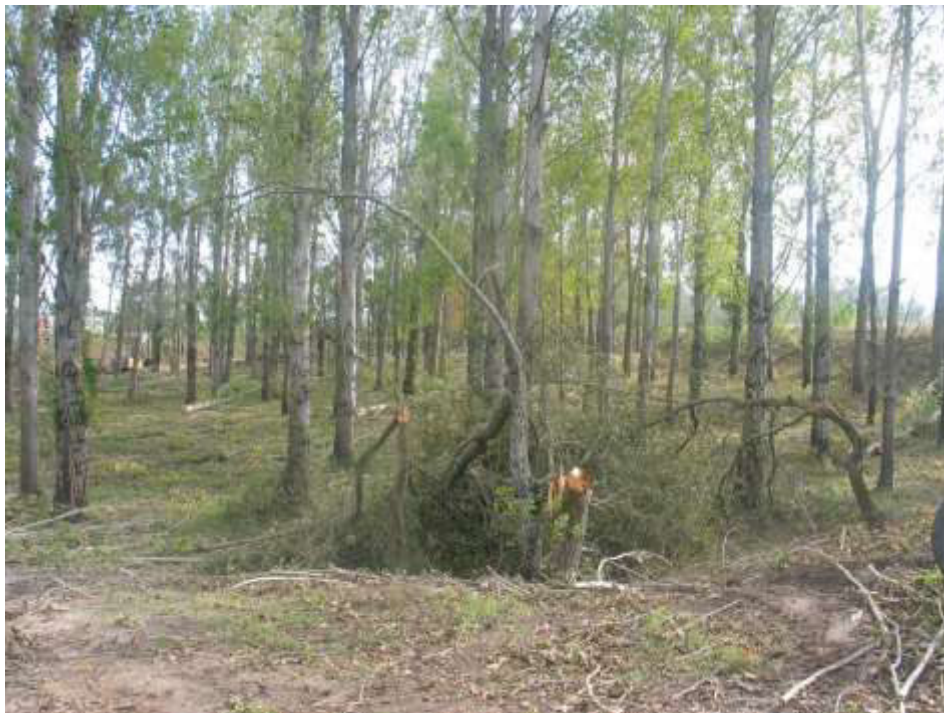
Porém, na noite de 13 para 14 de Outubro ocorreu um furacão na região, com particular incidência no vale do Mondego, que provocou o derrube ou corte de centenas de árvores no Leito Periférico Direito, incluindo

os troços compreendidos entre a travessia da EN 111, em Coimbra e a travessia de S. Silvestre, onde os trabalhos de limpeza de vegetação já se encontravam totalmente concluídos. Assim, há que novamente, no âmbito da empreitada, de proceder à sua remoção, para o que será proposto a celebração de um adicional ao contrato.

**Aspetto da destruição provocada pelo furacão ocorrido em 13 de Outubro
Árvores derrubadas e cortadas no leito maior a montante de
S. João do Campo em zona já anteriormente totalmente intervencionada**

Em sequência da ocorrência do furacão, como atrás mencionado haverá que aprovar trabalhos a mais, a contabilizar, para obviar à remoção das árvores derrubadas ou cortadas e ramos caídos, em troços do leito já anteriormente intervencionados.

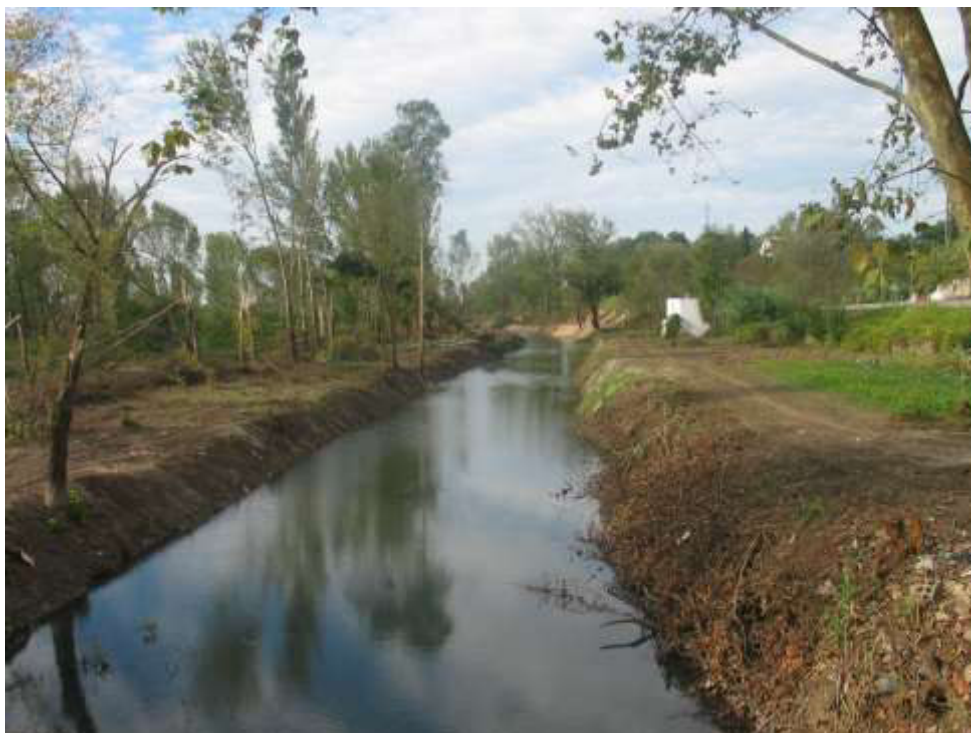
**Aspetto da destruição provocada pelo furacão ocorrido em 13 de Outubro
Árvores derrubadas e cortadas no leito maior a montante de
S. João do Campo em zona já anteriormente intervencionada
Vista para jusante**

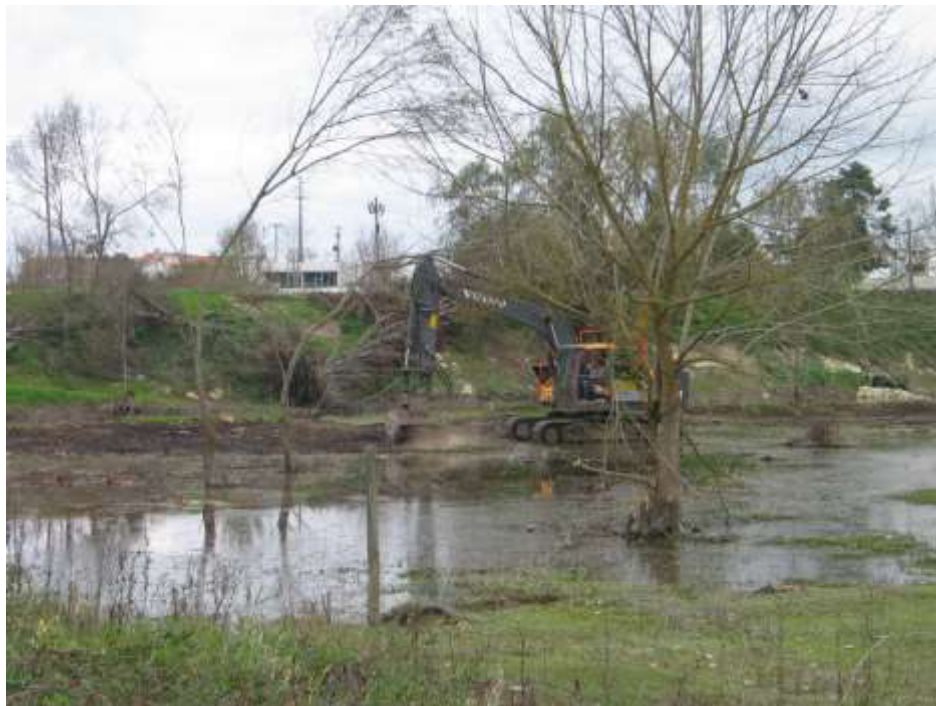
**Aspetto da destruição provocada pelo furacão ocorrido em 13 de Outubro
Árvores caídas no talude e no leito do rio em zona já anteriormente
intervencionada entre as travessias da Cioga e S. Silvestre**

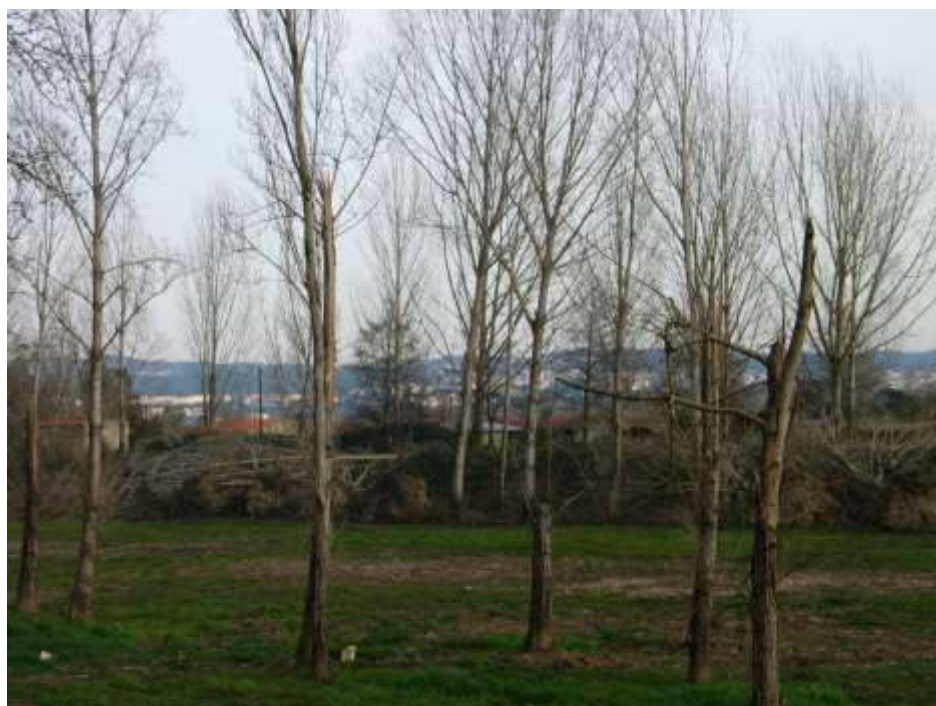
**Aspetto da destruição provocada pelo furacão ocorrido em 13 de Outubro
Árvores caídas no talude e no leito do rio em zona já anteriormente
intervencionada entre as travessias da Cioga e S. Silvestre**

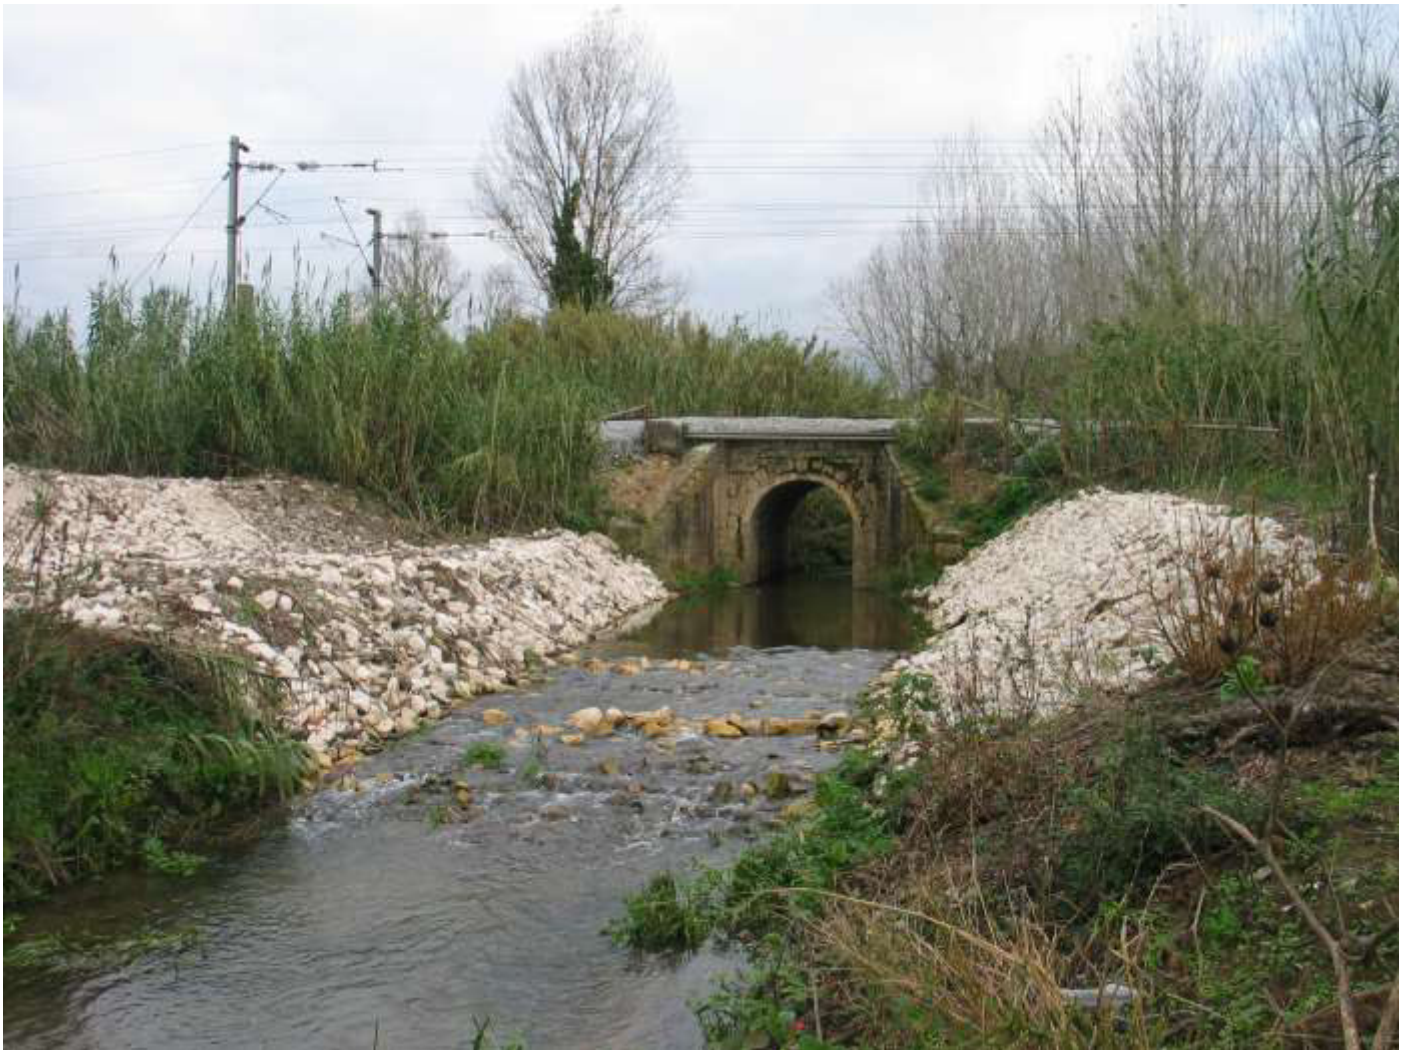
Execução do revestimento de protecção dos taludes do leito menor a jusante do aqueduto da ribeira de Eiras, concluída

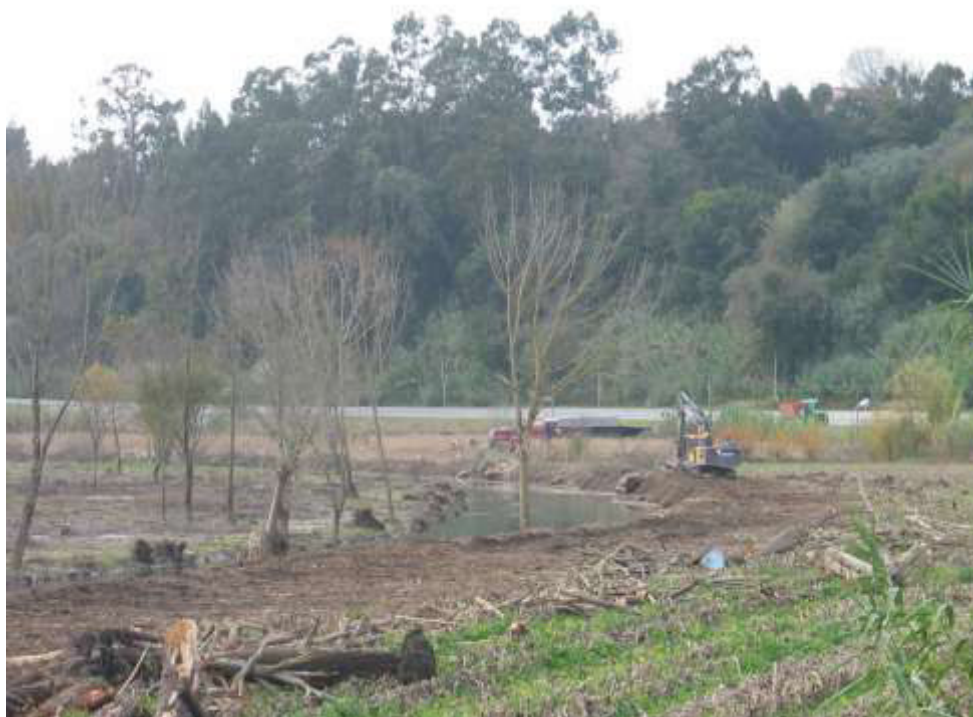
Desassoreamento do leito menor entre a travessia de S. Silvestre e a travessia de Quimbres

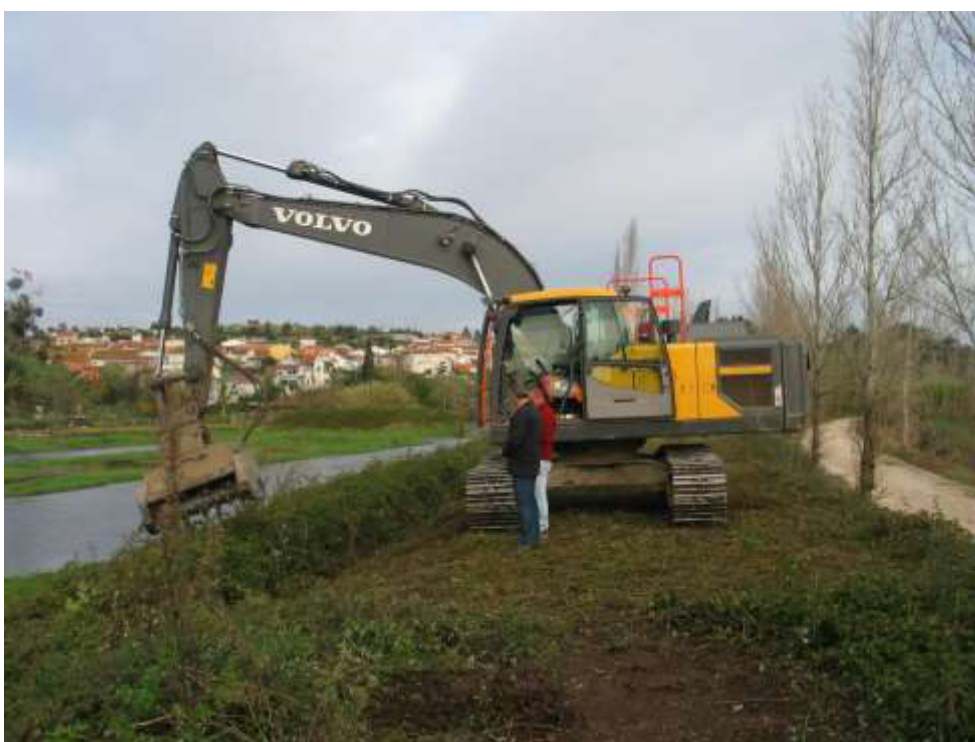
Limpeza de vegetação no dique entre as travessias de Quimbres e de S. Martinho de Árvore
