# RELATÓRIO MENSAL DE ACOMPANHAMENTO

## N.º 1

Dezembro/2020  
Janeiro de 2021

Restruturação dos Esporões do Rio  
Alcoa – Nazaré.

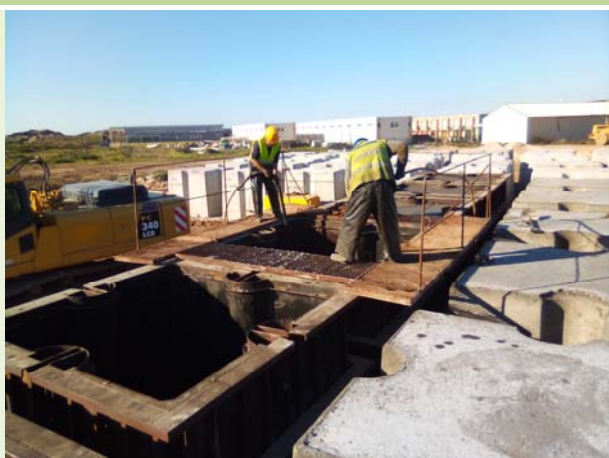
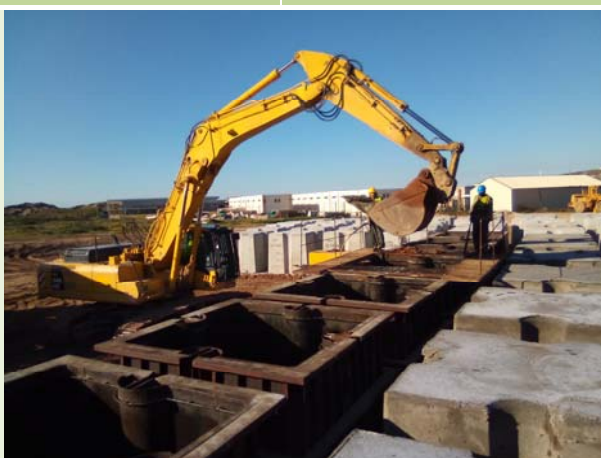
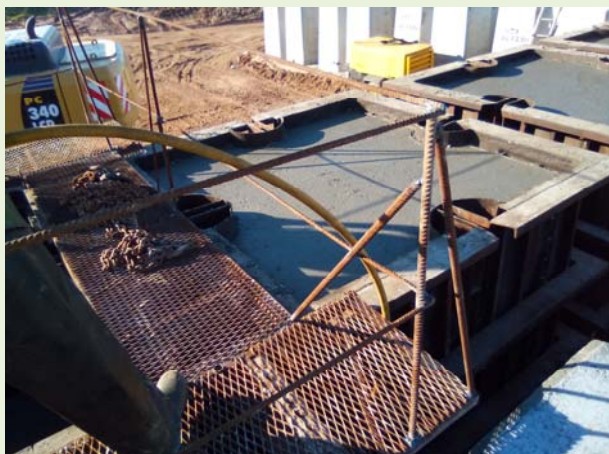
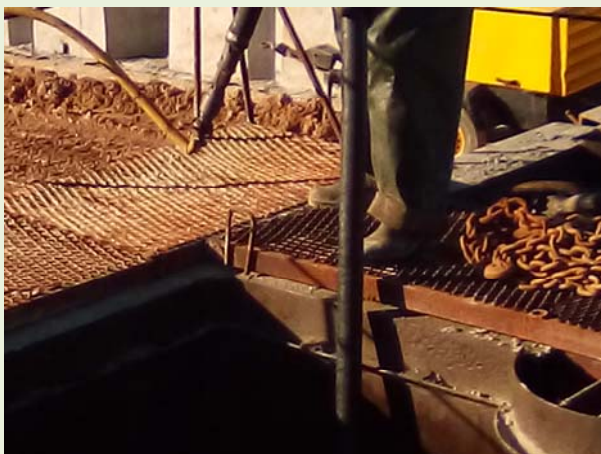
Localização: Estaleiro da obra

A plataforma de trabalho não reúne condições de segurança aos trabalhadores que estão a vibrar o betão, havendo o risco de queda em altura para dentro da cofragem dos blocos Antifer. Além disso, também existe o risco de queda para o exterior da plataforma, porque os "guarda-corpos" são frágeis, nomeadamente os ferros horizontais de diâmetro 12mm, que deveriam ter um diâmetro superior. A EE deve corrigir urgentemente esta situação.
