## Relatório de Progresso

Julho/2018

# Empreitada de Regularização do Leito Periférico Esquerdo no Aproveitamento Hidráulico do Baixo Mondego

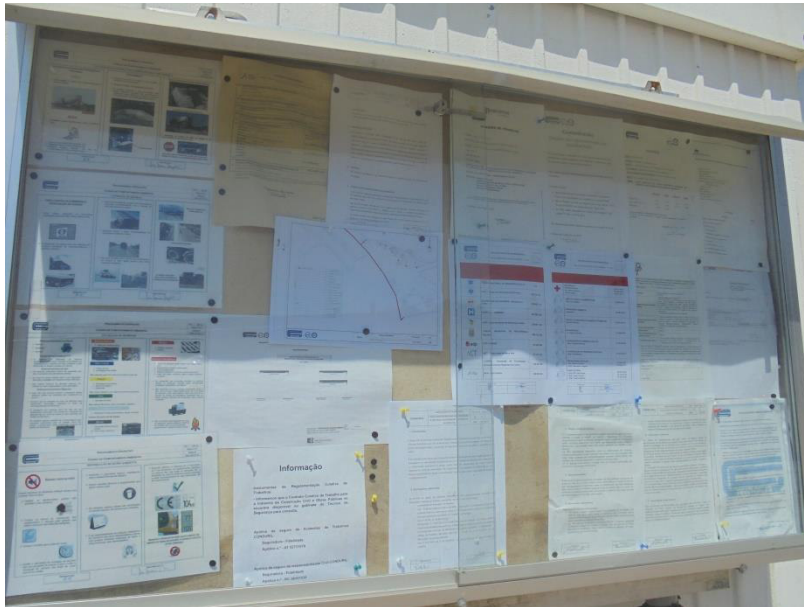
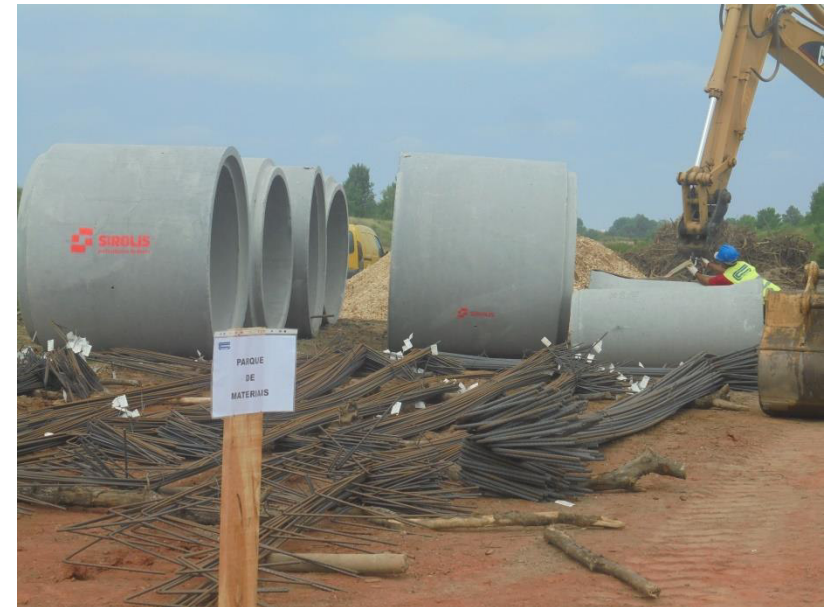
## Manutenção do estaleiro

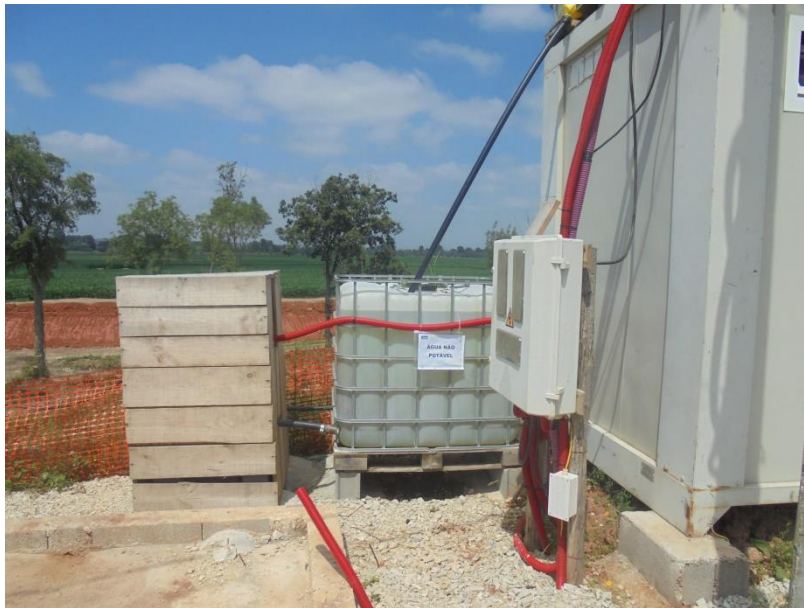
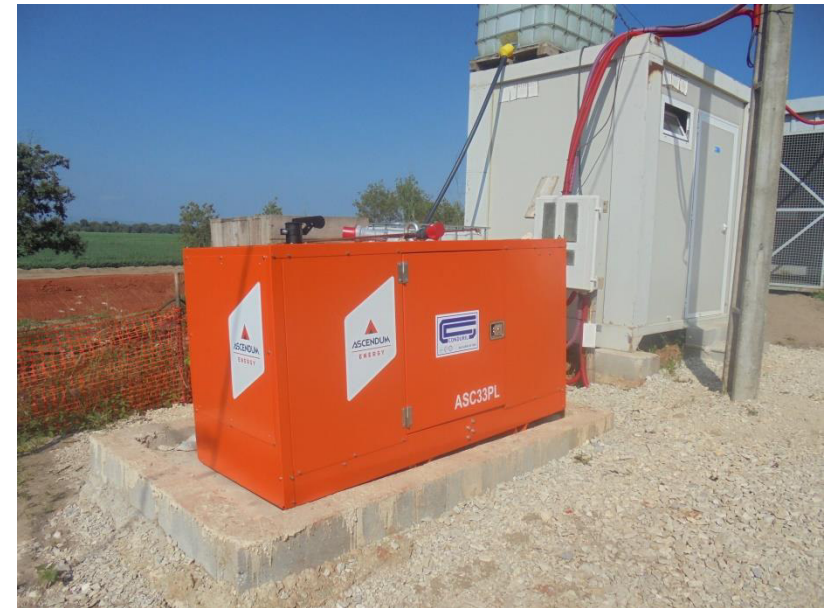
## Manutenção do estaleiro

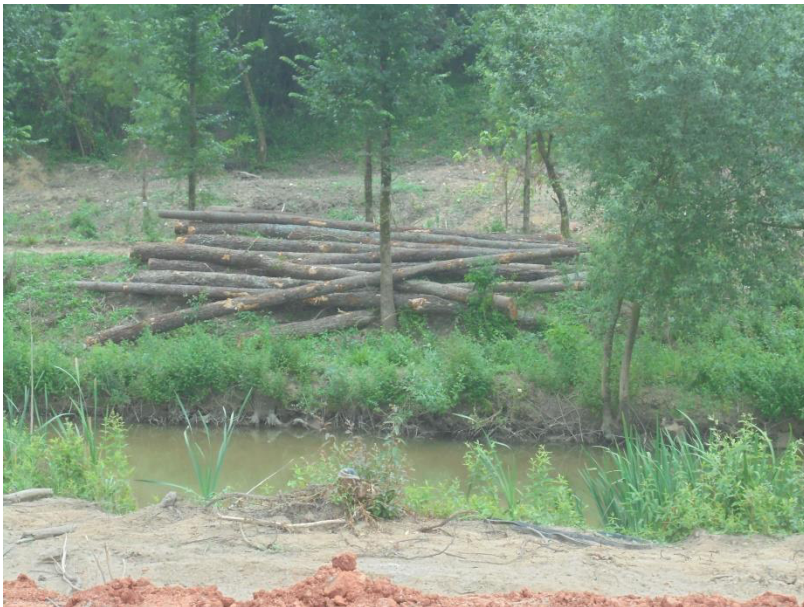
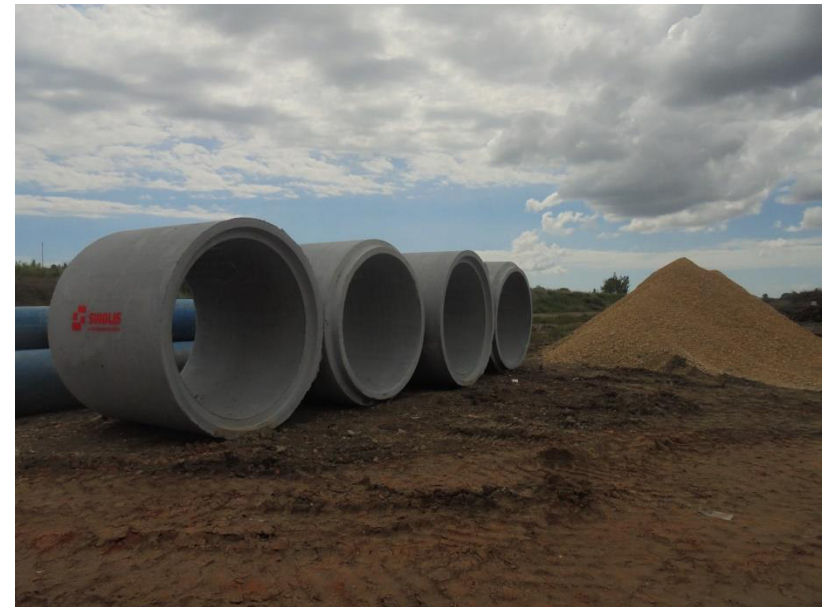
Recepção de materiais em obra

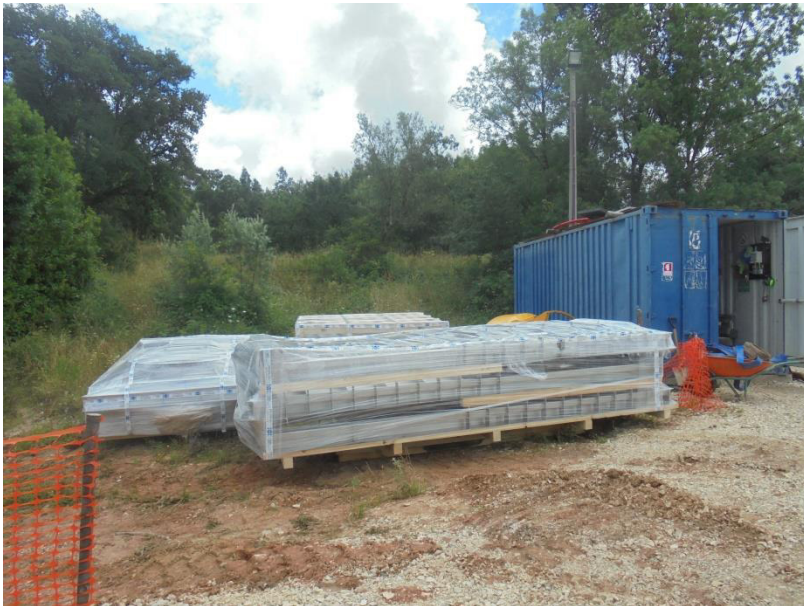
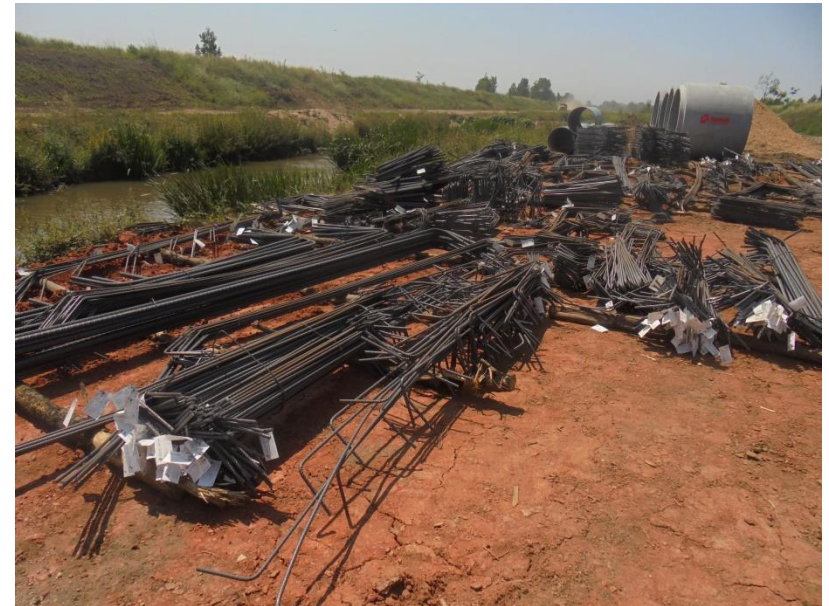
Recepção de materiais em obra

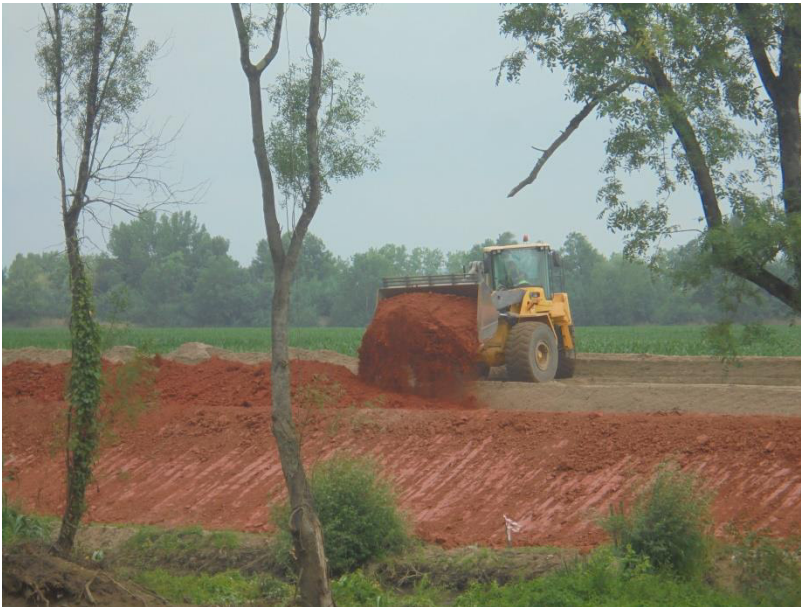
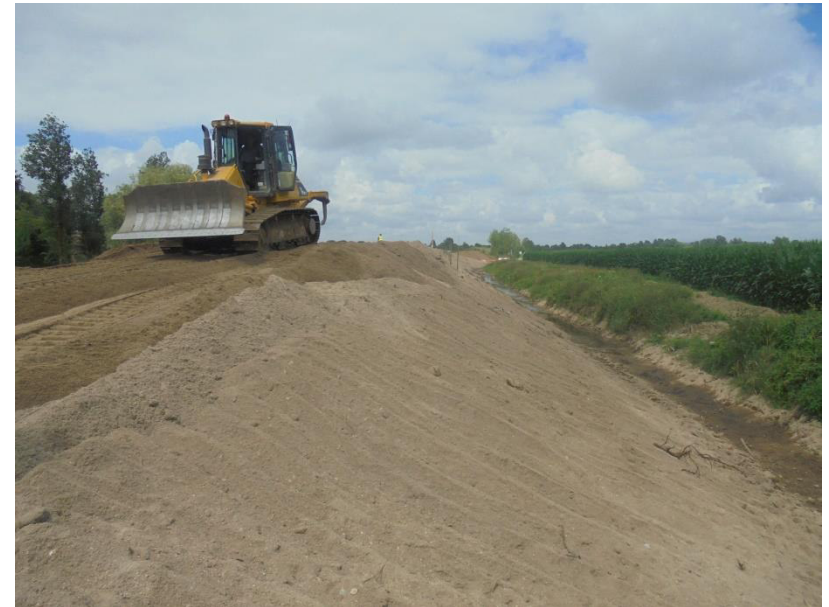
Aterros para criação de diques

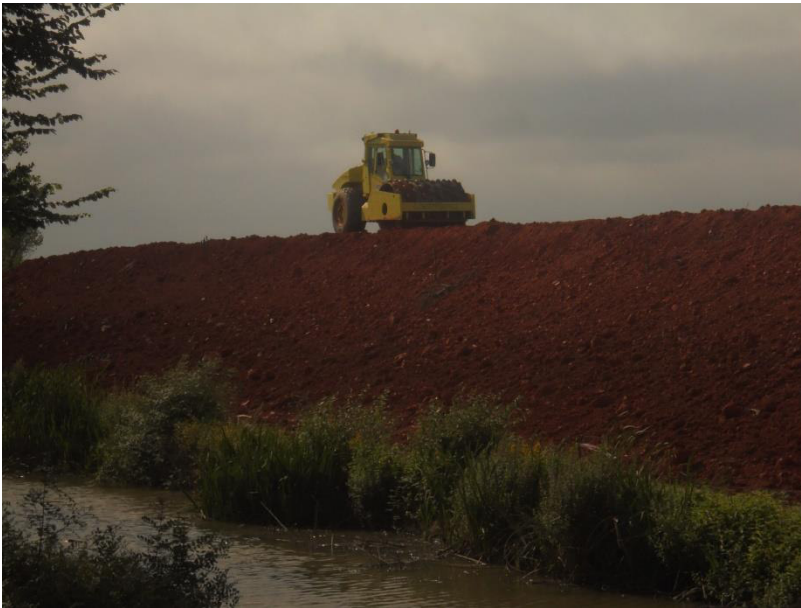
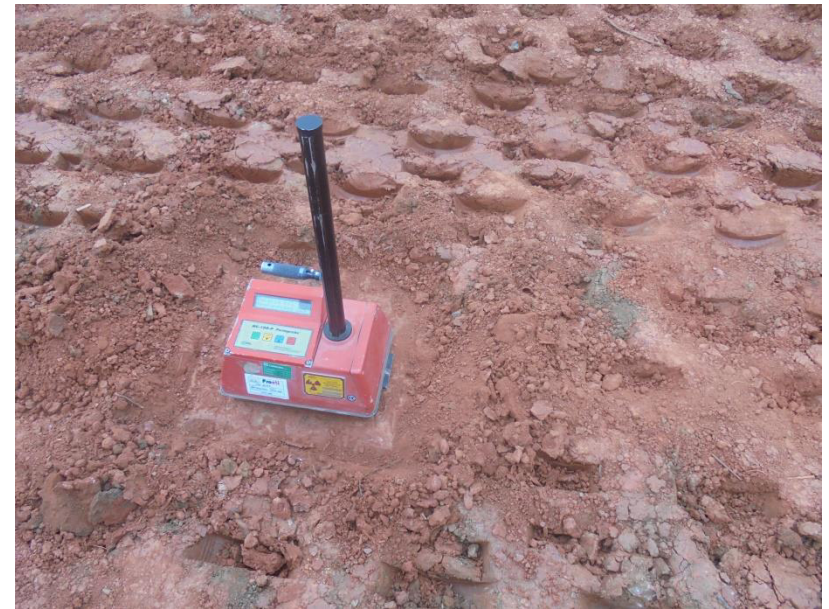
## Compactação e ensaios

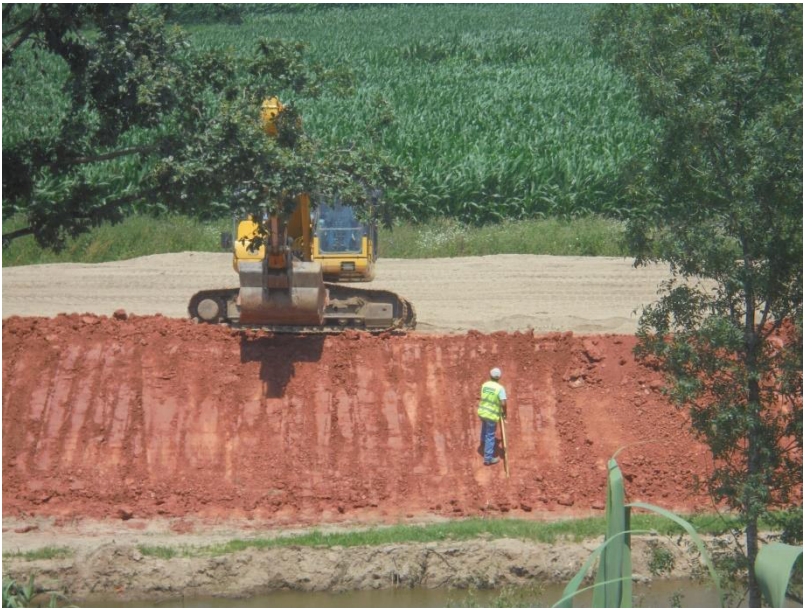
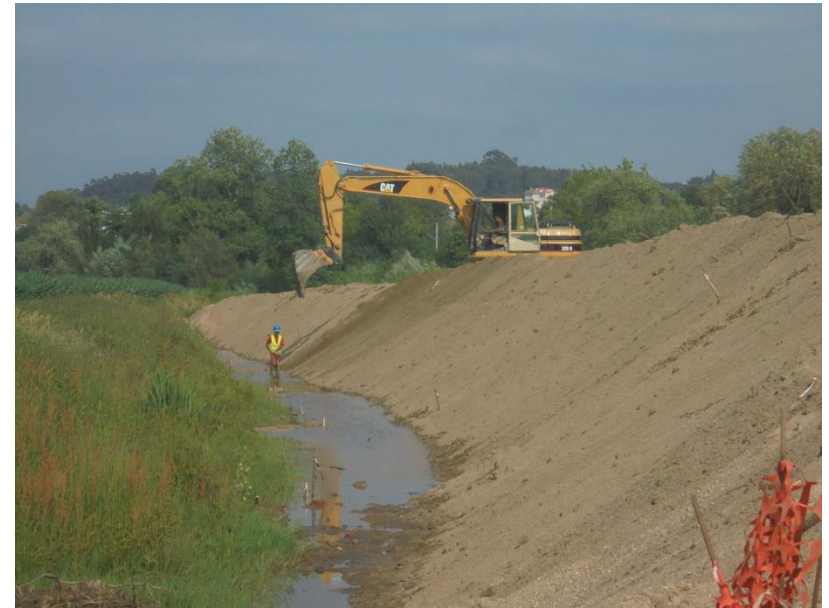
Execução do rampeamento dos taludes

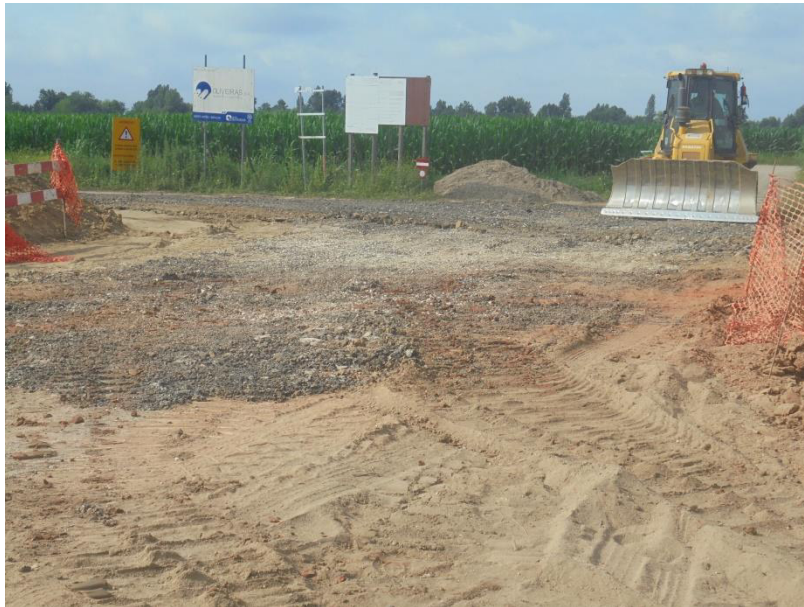
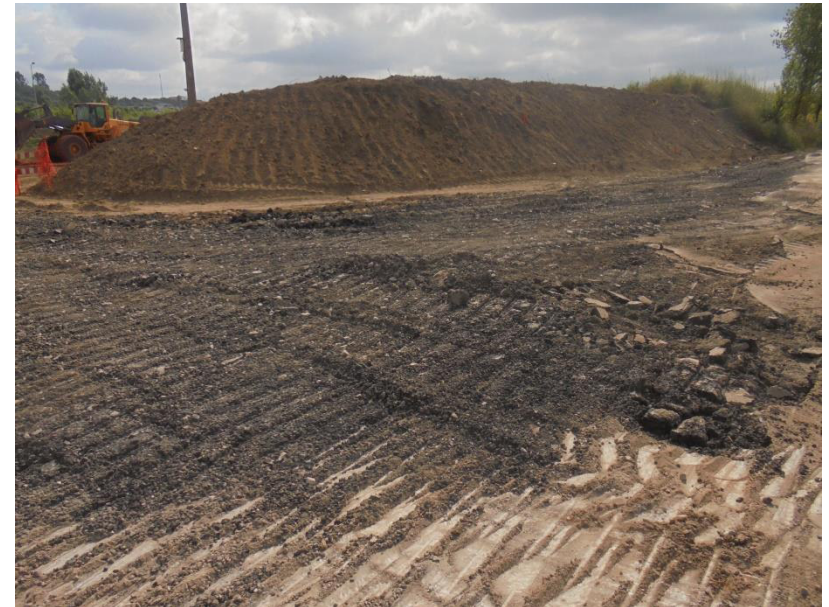
### Escarificação do pavimento betuminoso

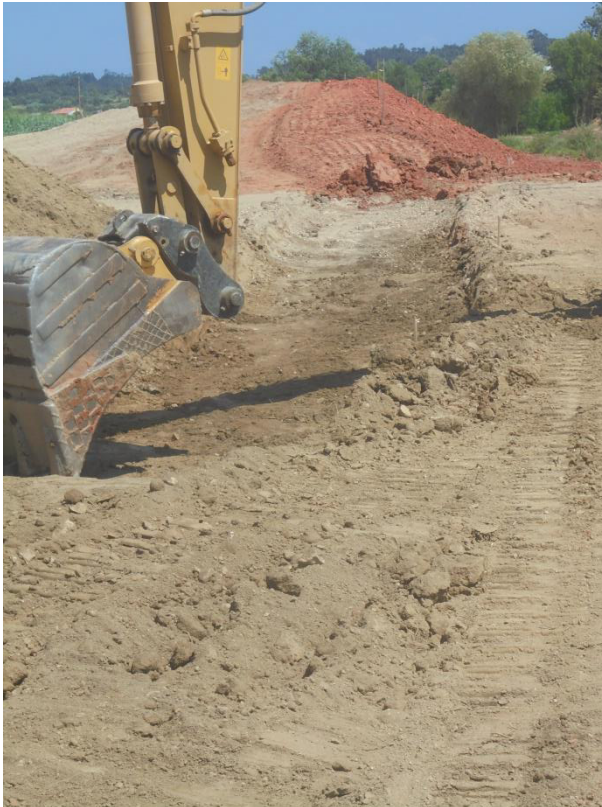
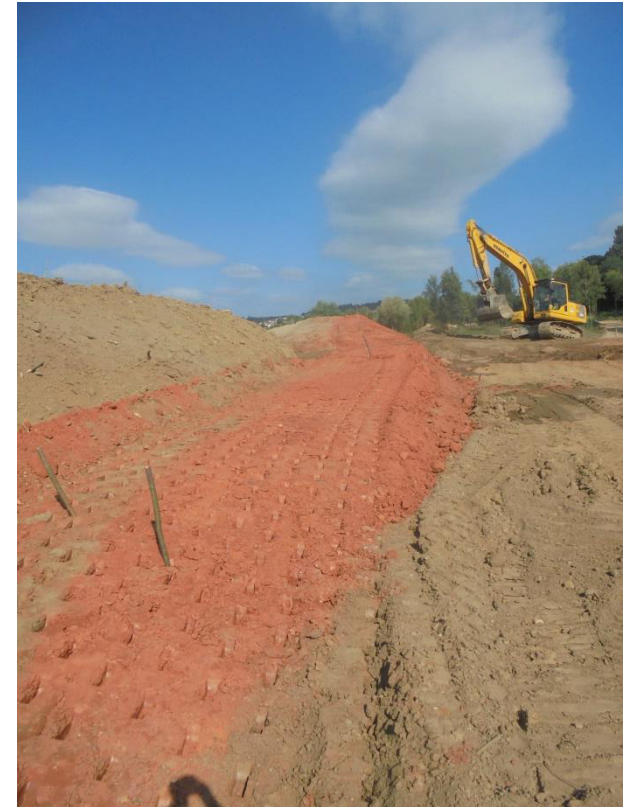
Abertura de  
caixa e  
aplicação de  
argila entre  
talude novo e  
existente

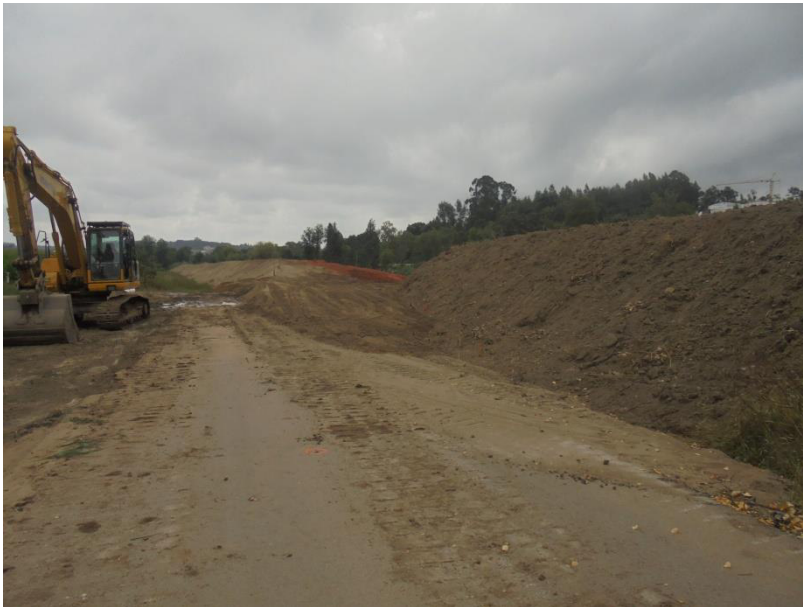
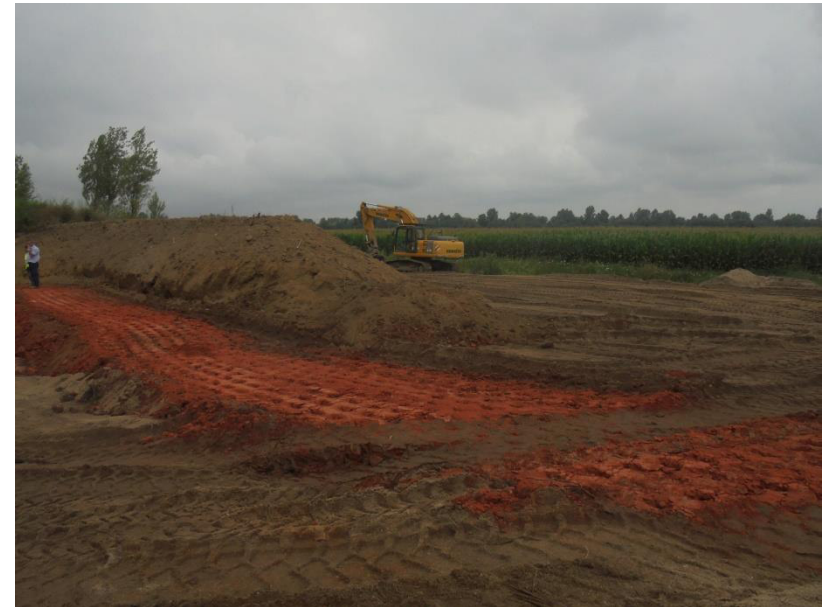
Limpeza de dique existente e junção com o novo

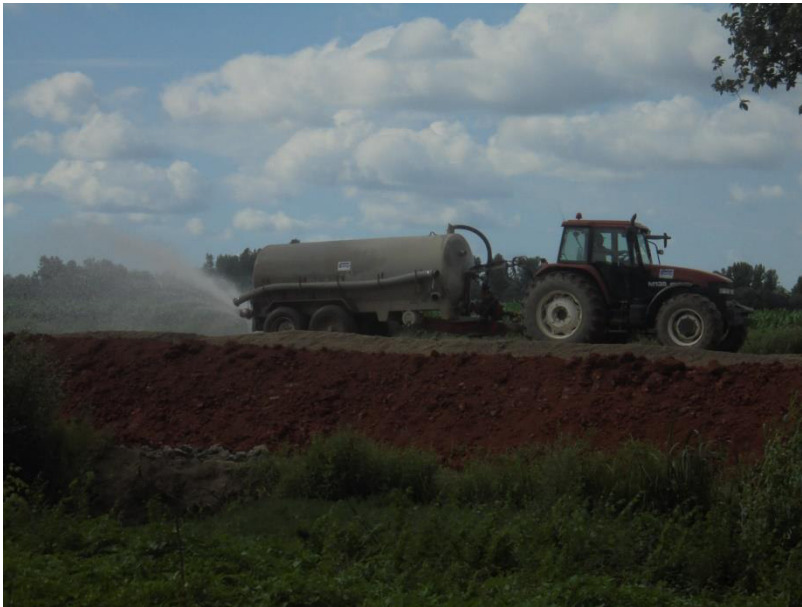
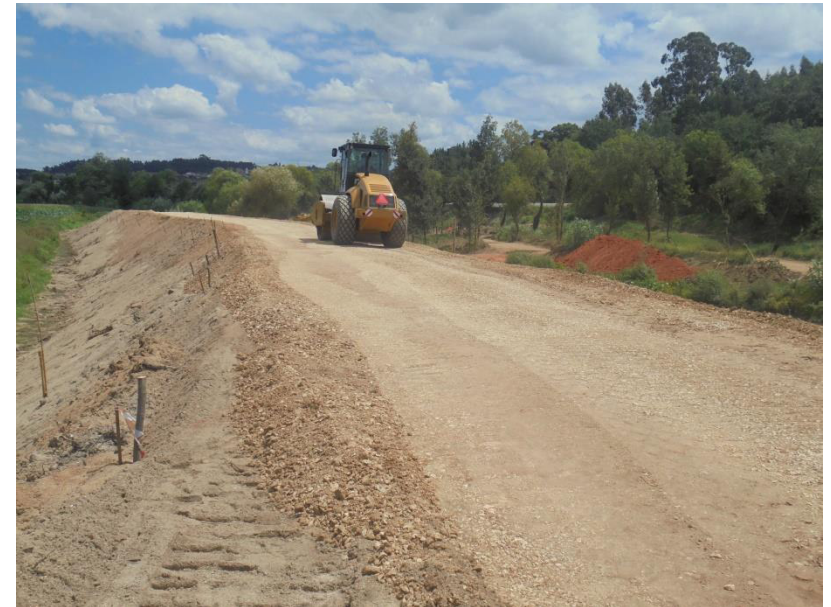
Rega e compactação da 1ª camada de tout-venant do dique

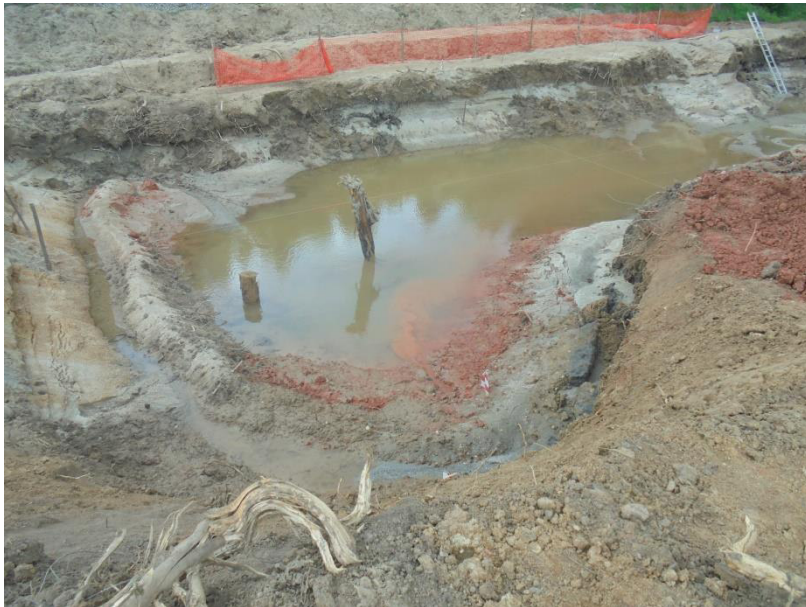
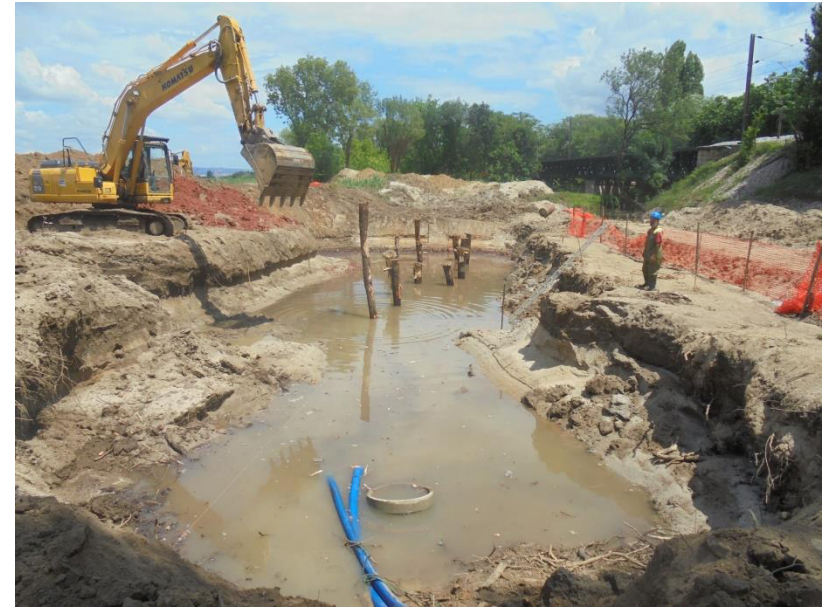
## Cravação de estacas na Vala do Paúl

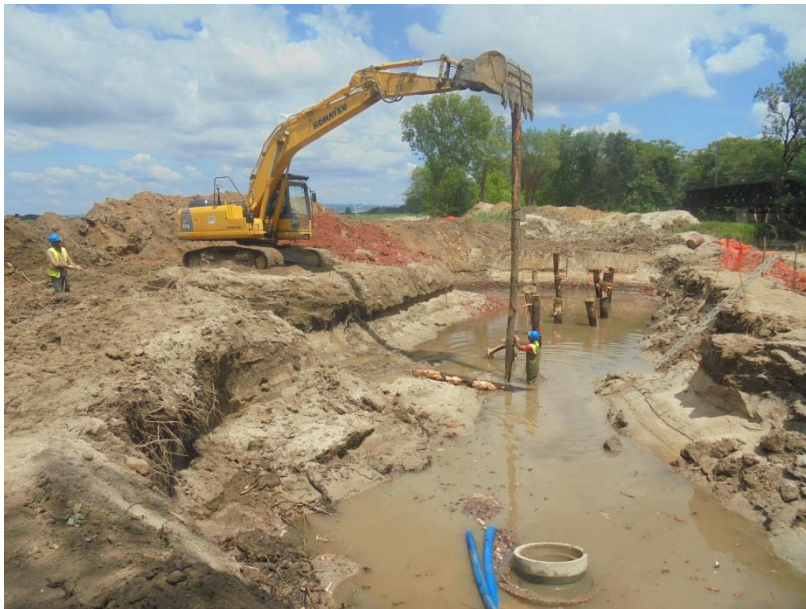
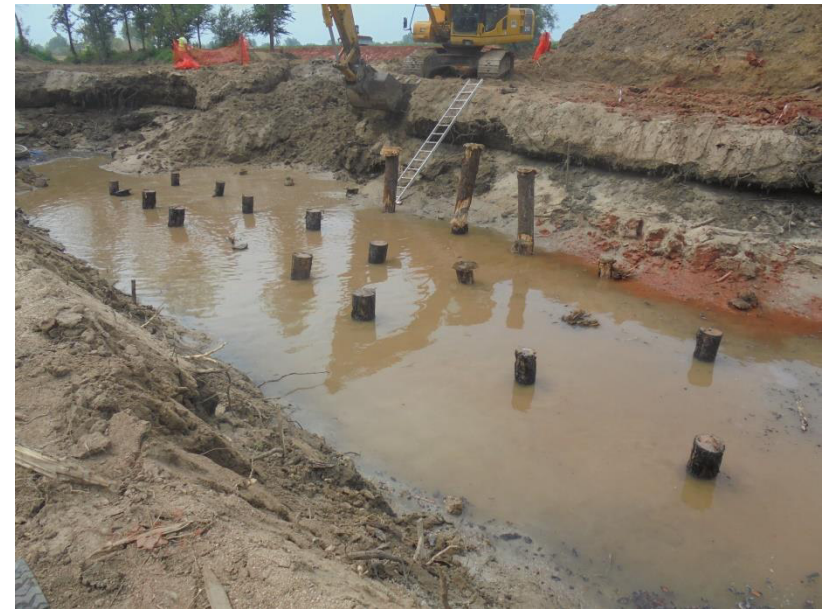
## Cravação de estacas na Vala do Paúl

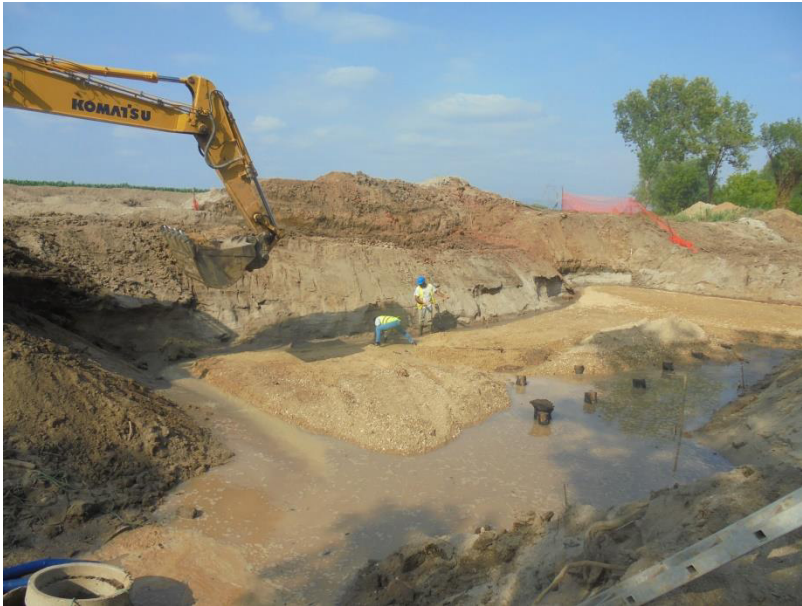
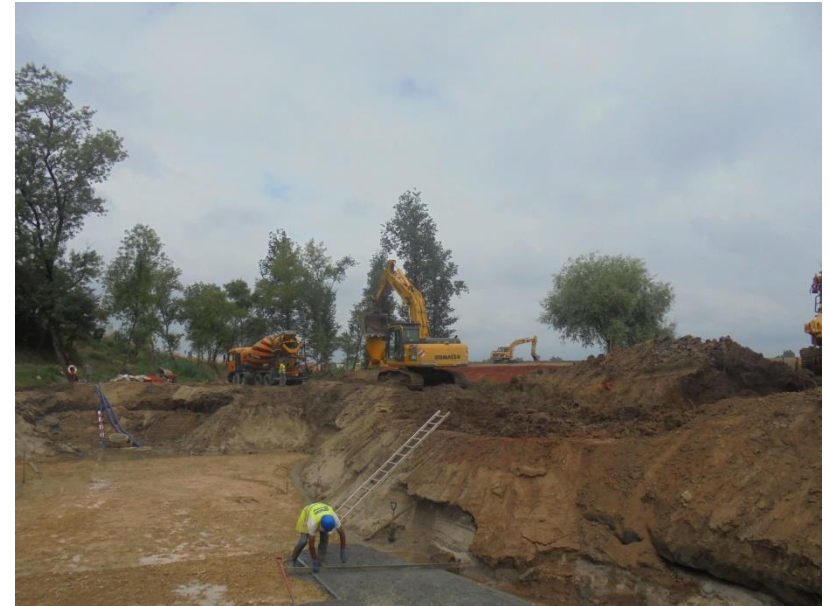
Aplicação de tout-venant e betão de limpeza na Vala do Paúl

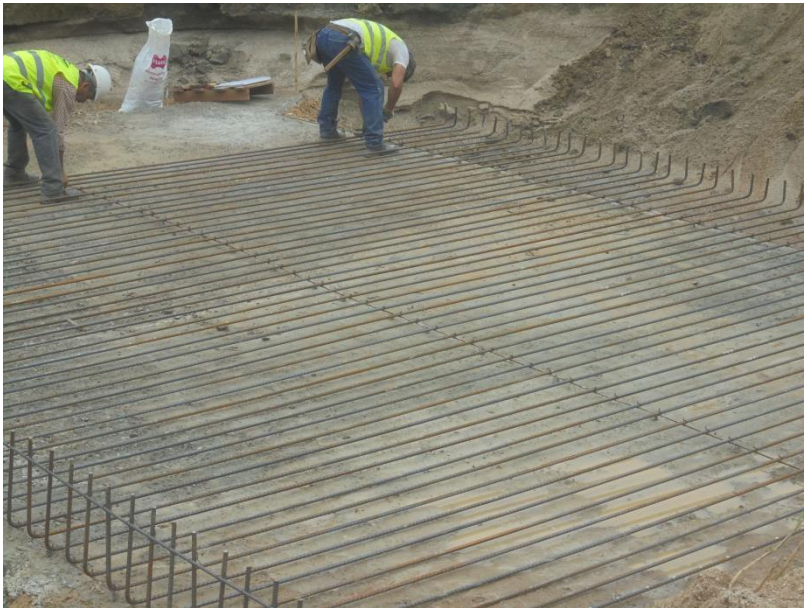
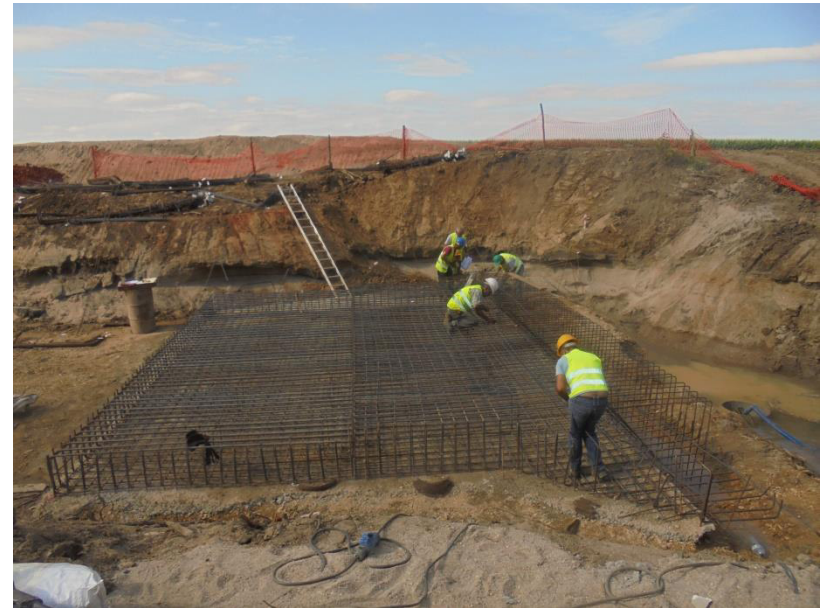
Aplicação de ferro na laje de montante da Vala do Paúl

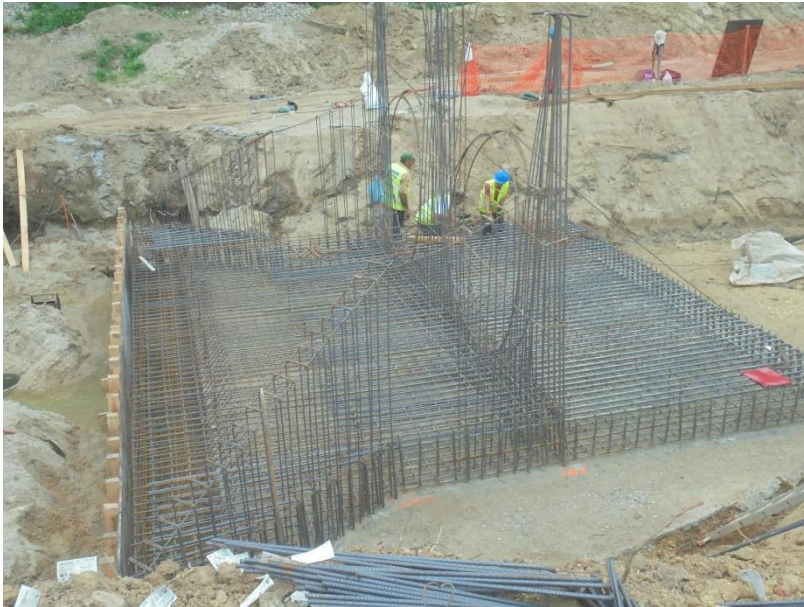
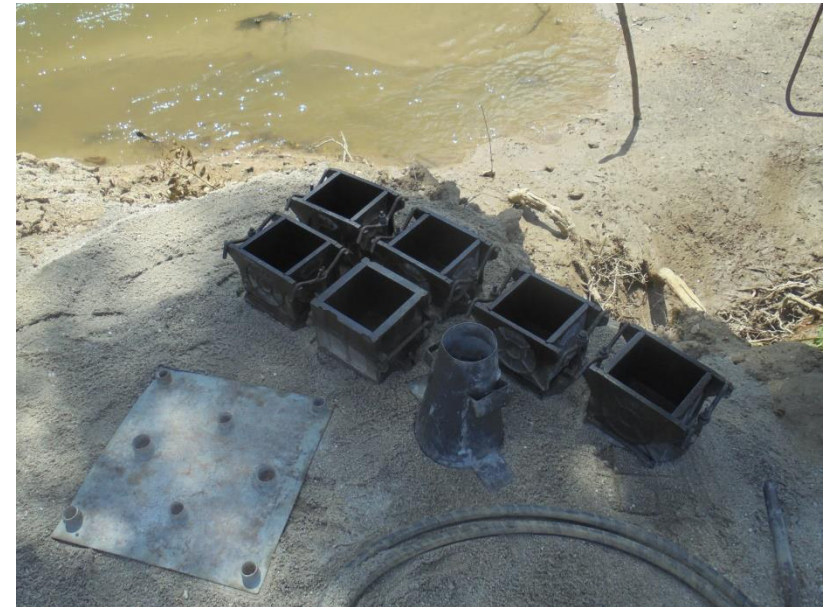
Preparação para betonagem da laje de montante da Vala do Paúl

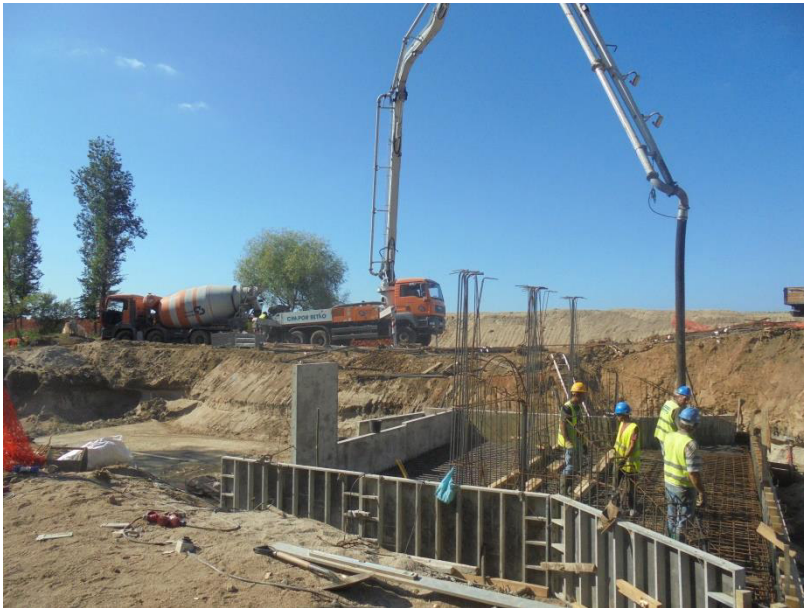
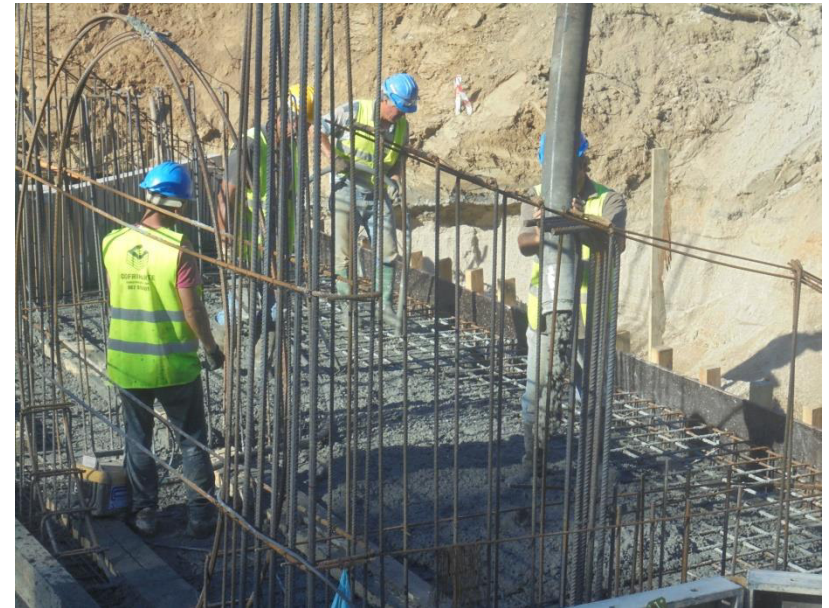
## Betonagem da laje de montante da Vala do Paúl

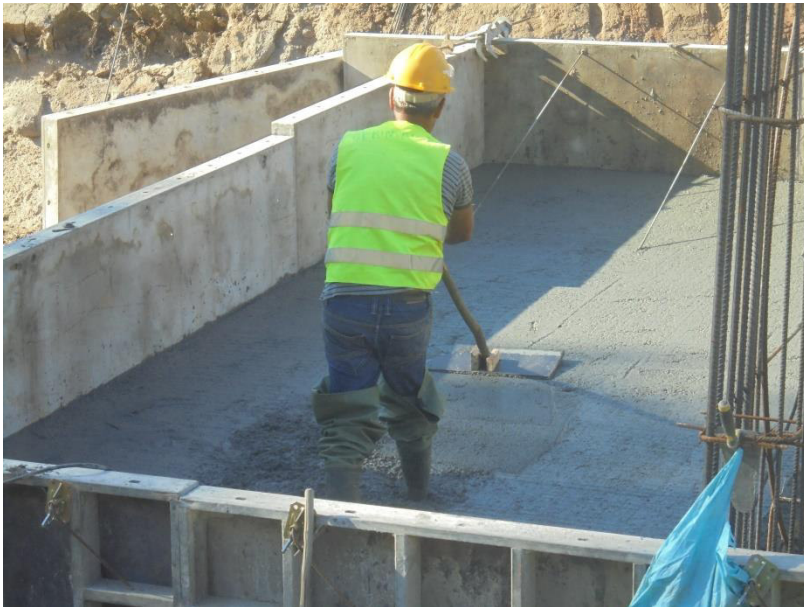
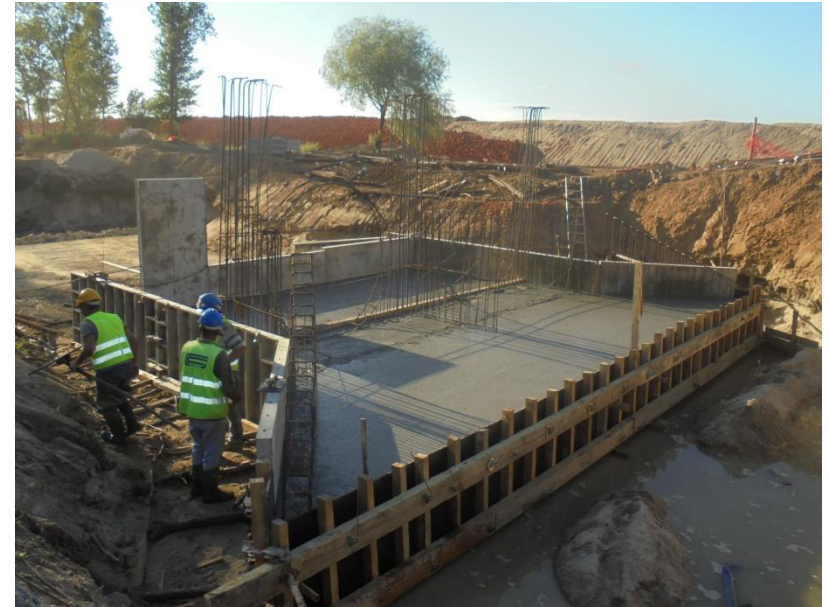
## Betonagem da laje de montante da Vala do Paúl

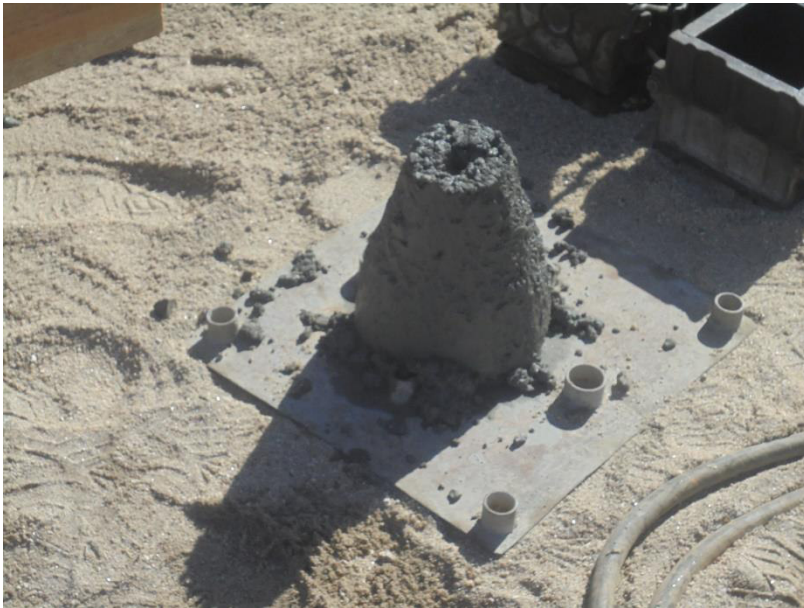
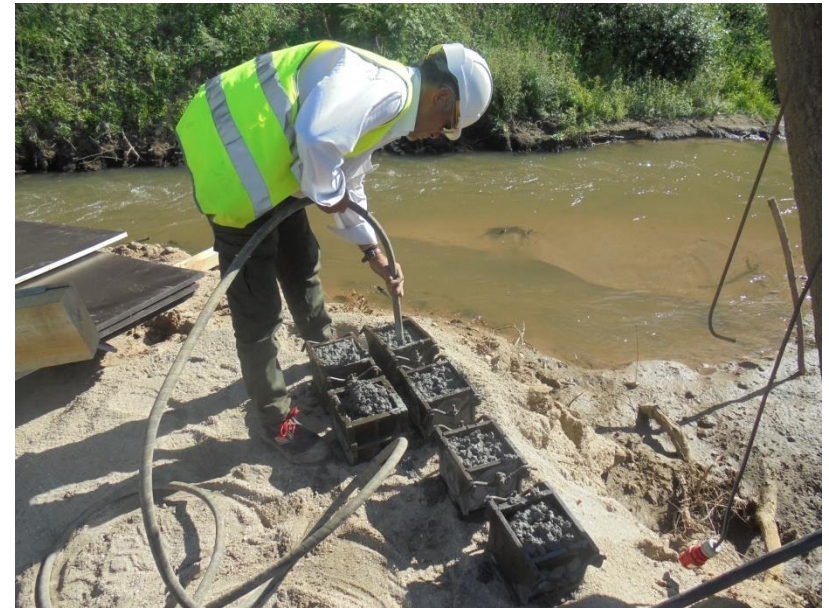
Ensaio do betão em obra

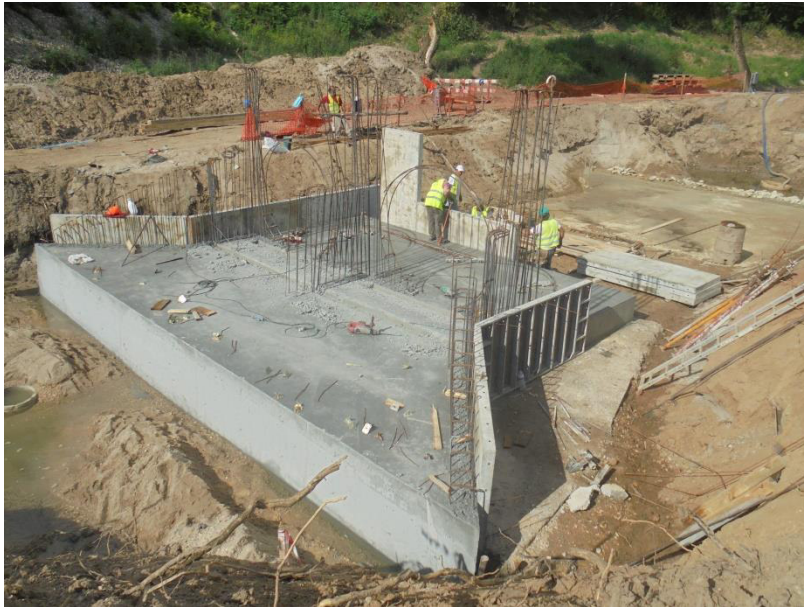
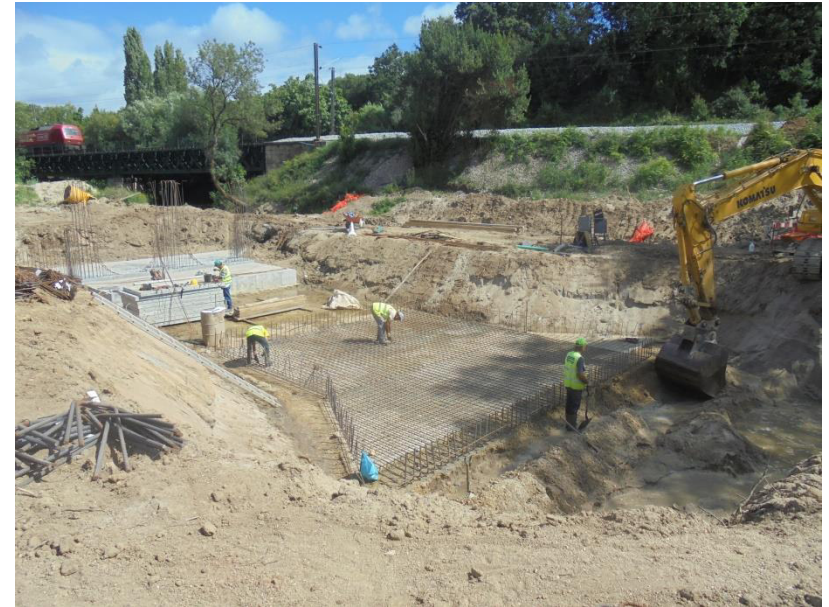
Descofragem da laje de montante e início da aplicação do ferro na laje de jusante da Vala do Paúl

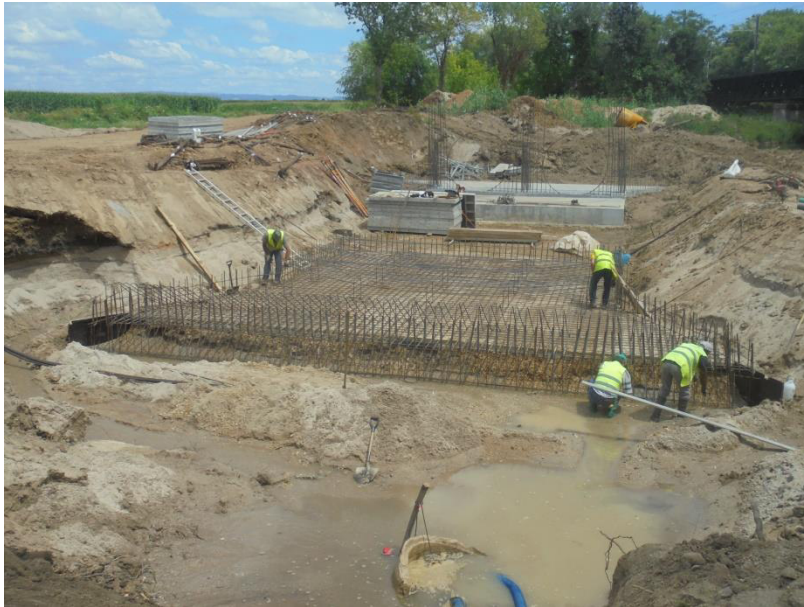
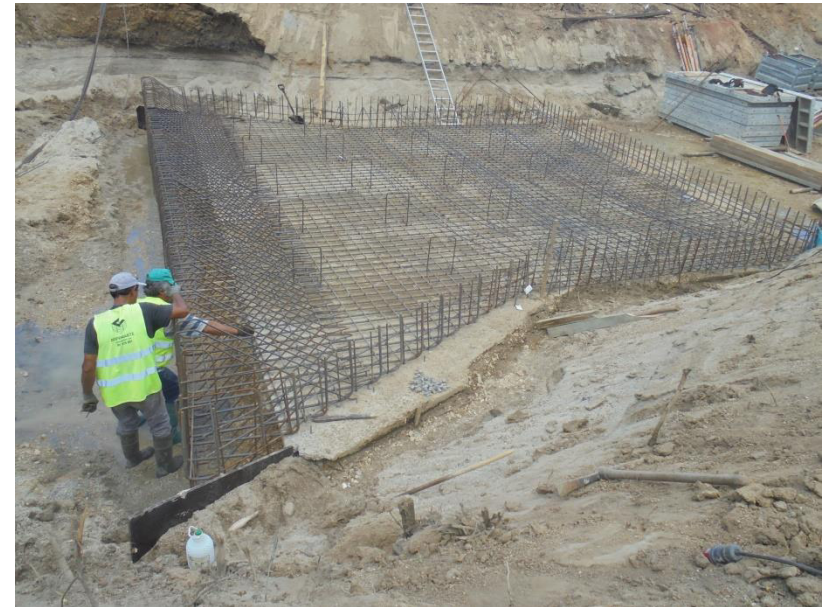
Aplicação do ferro na laje de jusante da Vala do Paúl

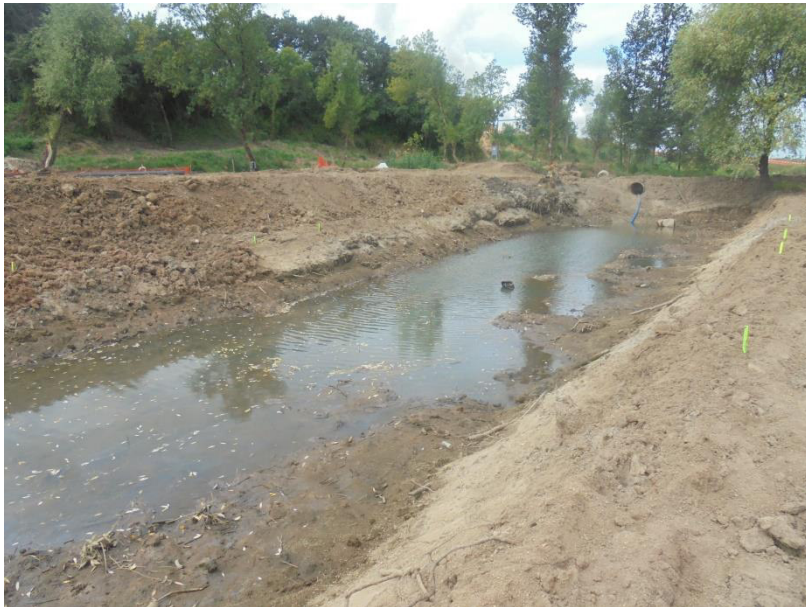
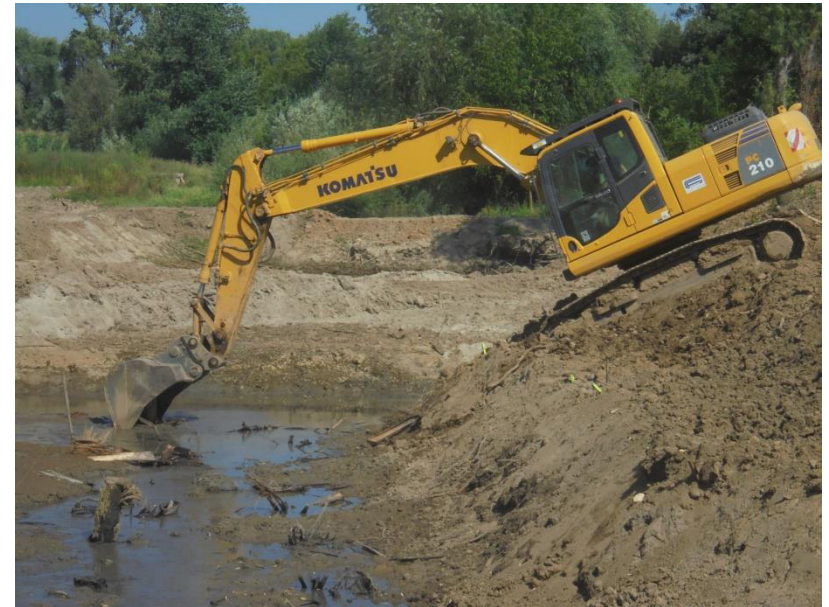
## Escavação para obra de arte na Vala do Sul

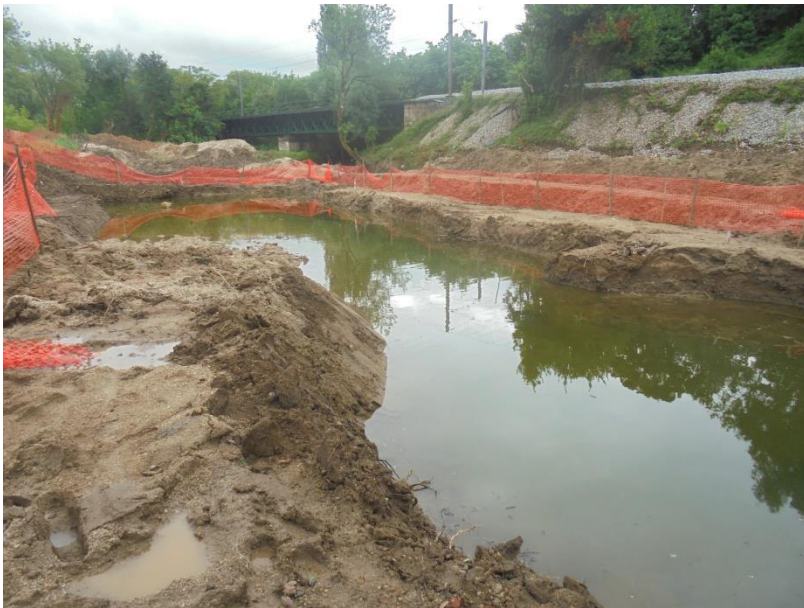
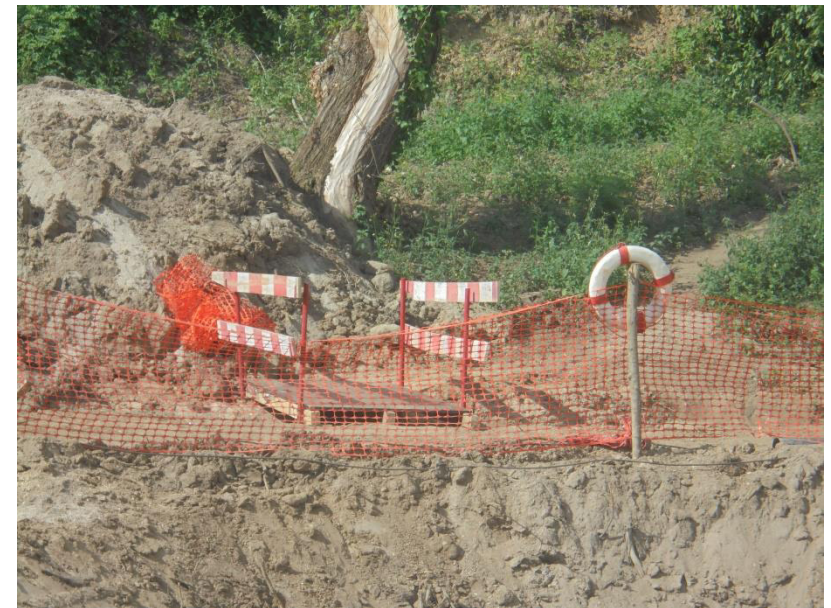
Condições de segurança
