## Relatório de Progresso

Julho/2018

# Empreitada de Regularização do Leito Periférico Esquerdo no Aproveitamento Hidráulico do Baixo Mondego

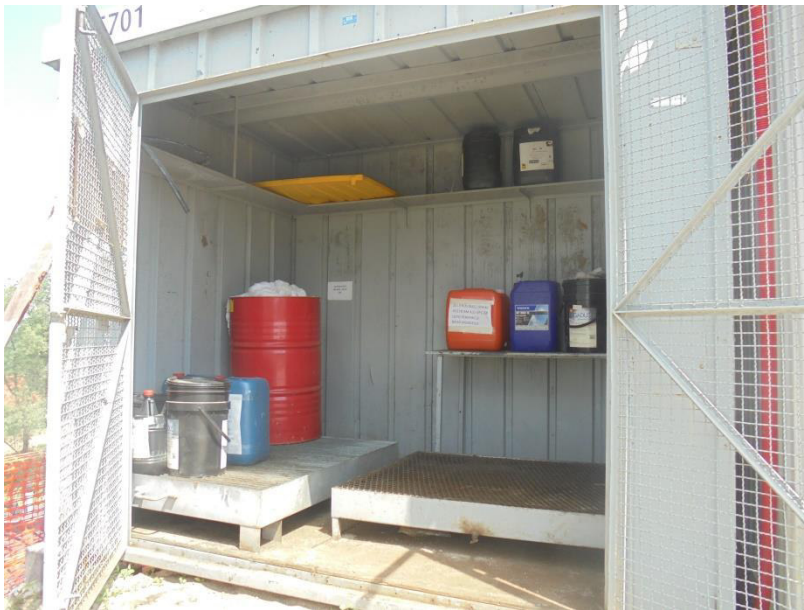
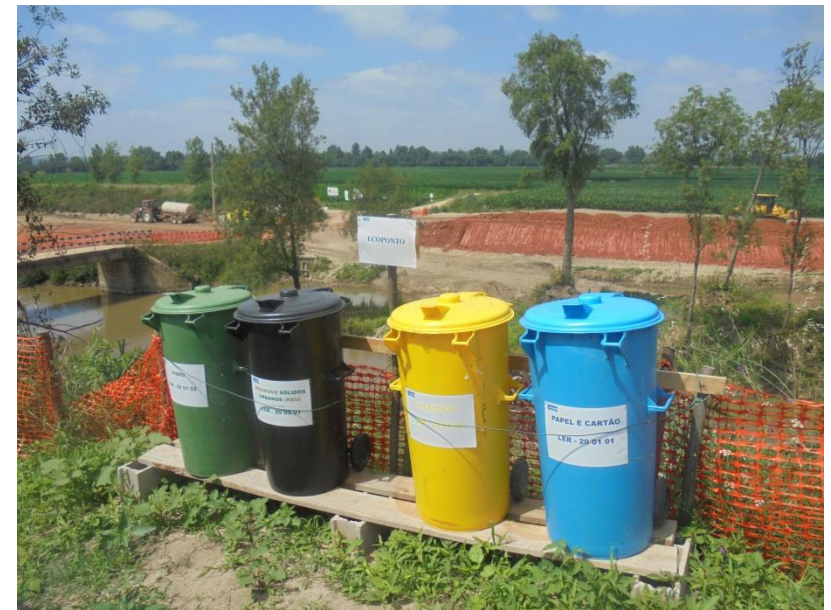
## Condições ambientais
