Empreitada de Estabilização das Arribas da Nazaré, na Zona do "Sitio" e da Zona Envolvente da Plataforma Superior do Ascensor

Supervisão, Gestão da Construção e Coordenação de
Segurança e Saúde

Relatório Mensal de Progresso n.º 12 – fevereiro de 2024

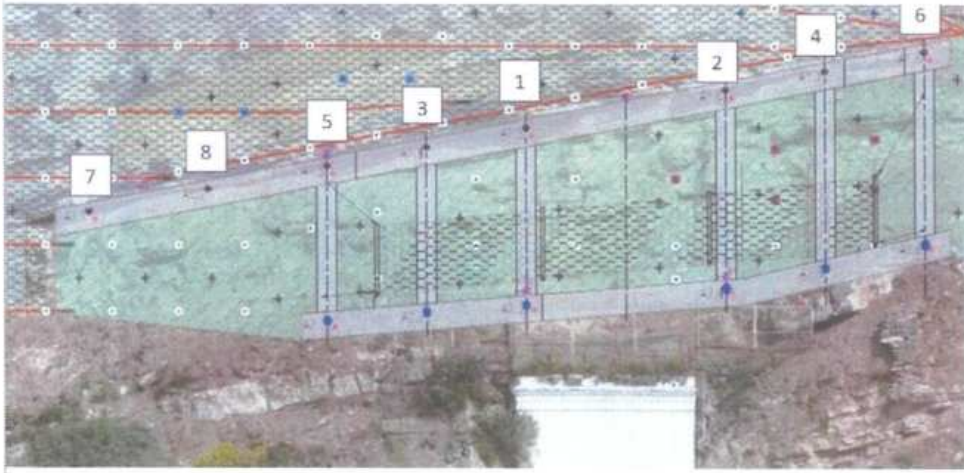
<p>Figura 1: Proposta de aplicação de pré-esforço definitivo nas ancoragens;</p>

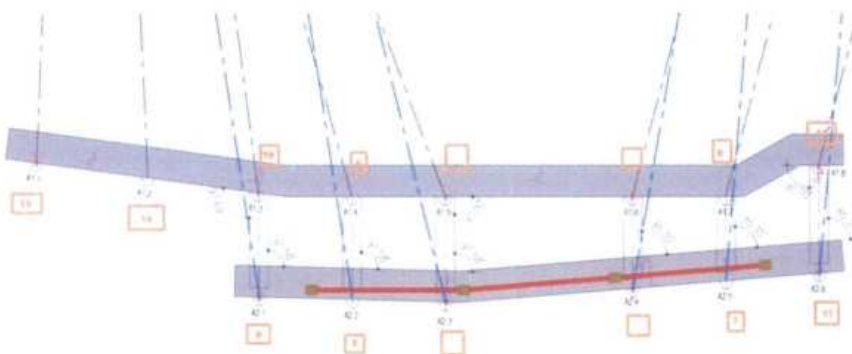
Durante a reunião foi esclarecido que a aplicação da carga total nas ancoragens começa pelas ancoragens da viga inferior sendo posteriormente efetuada a carga total na viga inferior conforme sequência definida na figura 1. Detalhando o procedimento proposto obtém-se o faseamento conforme esquiço abaixo:

Figura 2: Detalhe sequencial da aplicação de carga definitiva em cada ancoragem – Esboço da Fiscalização;

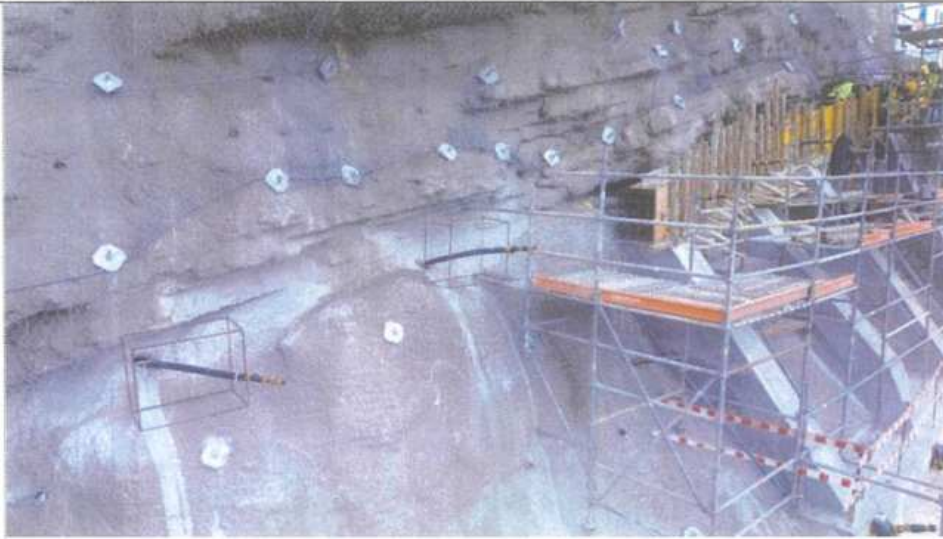
Figura 3: Imagem de proposta de maciços ancoragens A1.1 e A1.2.

O Eng. Marco Neves validou a execução destes dois maciços, conforme o exposto no email com os esclarecimentos adicionais fornecidos por email no dia 05/02/2024. Alertando novamente para o calçamento das consolas existentes nos maciços a efetuar na ancoragem A1.1 e A1.2, com um preenchimento de betão posterior em zonas que faltem colmatar, apenas após execução do maciço e aplicação do pré-esforço.

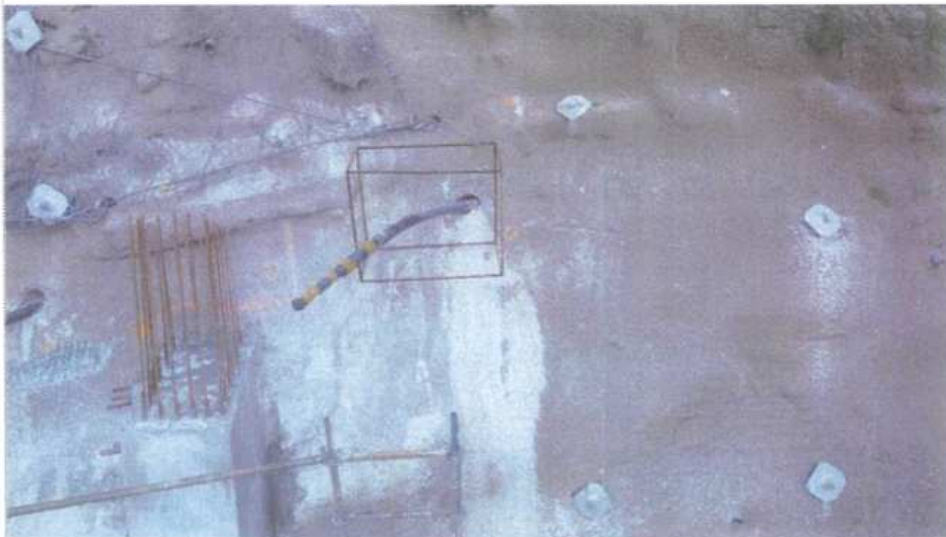
Figura 4: Proposta de maciço na ancoragem A1.8;

Nº	Assuntos	Ação	Data Limite
	<p>Assim a Entidade Executante propôs a execução de um novo maciço em A1.8, fazendo posteriormente um troço de viga à mesma, mas reduzindo a sua espessura, de forma a ganhar tempo de execução da viga superior.</p> <p>O Eng. Marco Neves solicitou que esta proposta, devidamente justificada, seja formalizada com melhor detalhe para análise e eventual comentário ao exposto.</p> <p>5.4. <u>Muro M1 e caleira;</u></p> <p>(30/01/2024) Após verificação das pendentes no tardo do muro M1, verificou-se que não faz sentido executar qualquer recolha de águas naquele local pois as águas escoam pela via publica pela pendente natural do passeio para o lado do edificado do Ascensor, sendo a extremidade junto ao muro M1 o ponto mais elevado.</p> <p>Será questionado o Projetista quanto à necessidade da drenagem na crista do talude em 1/2 cana devido à não existência de encaminhamentos de drenagens de água para o local onde se pretende implantar esta caleira. Será questionado também qual será a configuração da caleira devido ao relevo do topo do talude que não permite a colocação de uma caleira com pendente única.</p> <p>Aguarda-se definição da solução de reabilitação deste muro.</p> <p>(06/02/2024) O resumo da reunião por Teams no dia 01/02/2024, mais os esclarecimentos adicionais fornecidos pelo Eng. Marco Neves no dia 05/02/2024, encontram-se no anexo 2.</p> <p>Será realizado o levantamento do muro sobre quais os pontos (fissuras) a reparar em profundidade, dentro da área de Estaleiro de obra.</p> <p>A Entidade executante ficou de apresentar uma proposta para as características do reboco armado, compatível com os materiais usados na construção do muro.</p> <p>O Eng. Marco Neves indicou que no pressuposto que os drenos existentes no muro M1 não apresentam escoamento relevante, a execução da drenagem prevista poderá ser dispensada. Não obstante, a interface entre o muro M1 e o talude deverá ser devidamente selada para minimizar infiltrações de água.</p>	PROJ

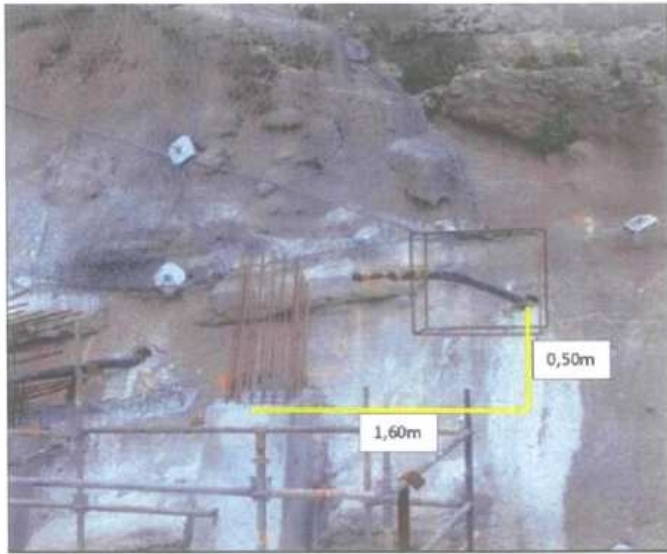
Posicionamento da ancoragem A1.8 relativamente ao montante adjacente (data 16/02/2024)

Posicionamento da ancoragem A1.8 relativamente ao montante adjacente (data 05/12/2023)

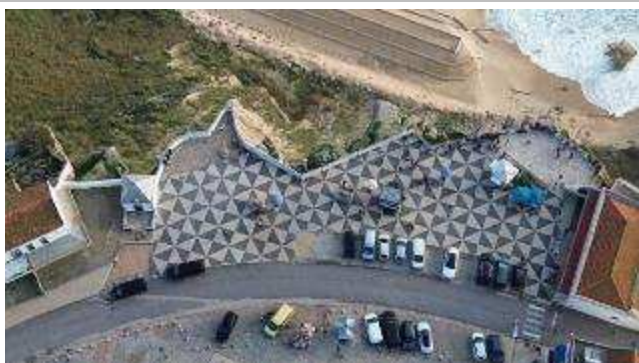
Sítio da Nazaré – Frente de obra foi suspensa a 10 de abril;

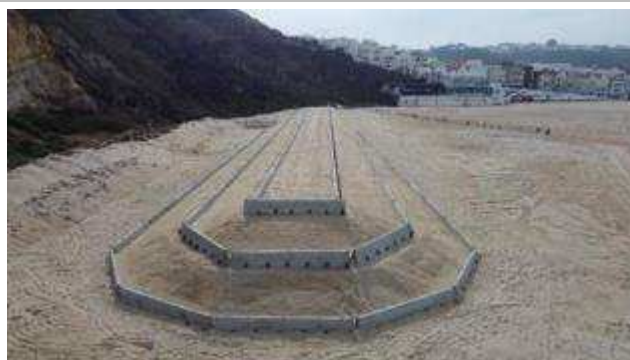
Frente de obra da Duna – Receção Provisória no dia 27 de Julho de 2023;

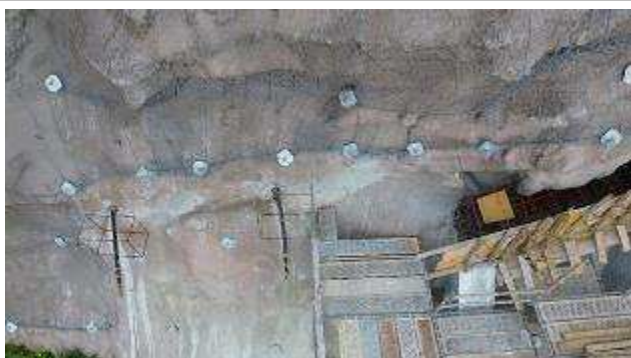
Plataforma Superior do Ascensor – Montagem da cofragem e armaduras para a viga superior;

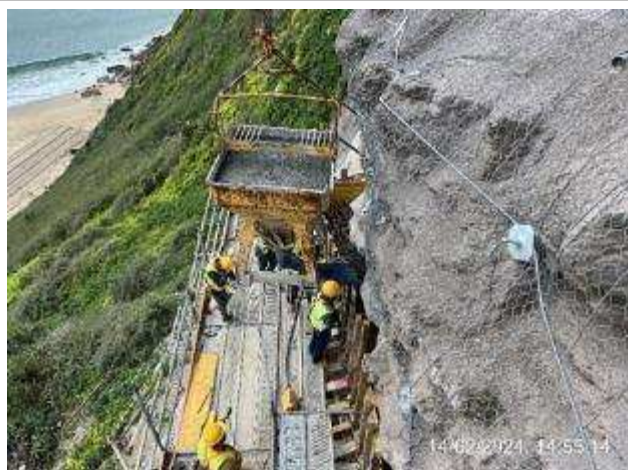
Frente de obra da plataforma Superior do Ascensor –
Betonagem da primeira fase da viga superior;

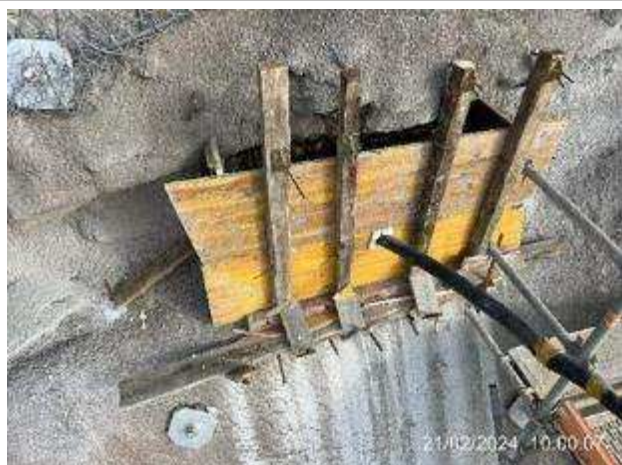
Frente de obra da plataforma Superior do Ascensor –
Montagem da cofragem e armaduras para o maciço
A1.2;

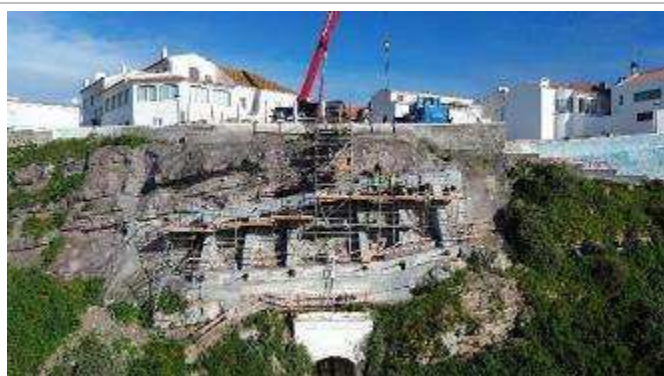
Frente de obra da plataforma Superior do Ascensor –
Descofragem da viga superior e maciços;

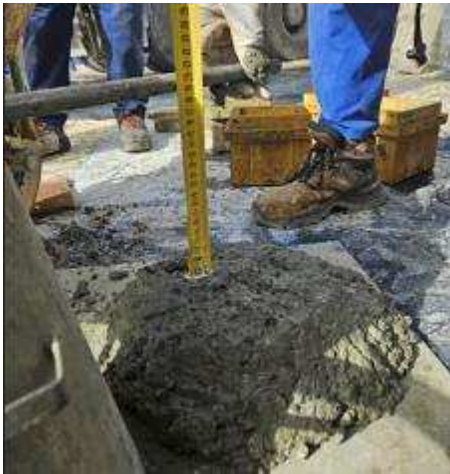
Frente de obra da plataforma Superior do Ascensor – Ensaio de Slump;
14/02/2024 - GR P518/0085402;

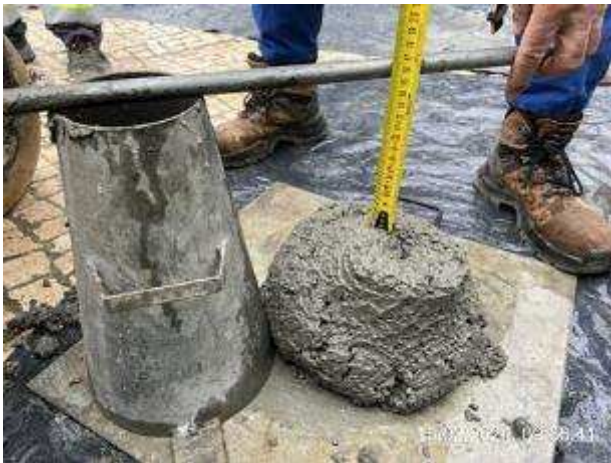
Frente de obra da plataforma Superior do Ascensor –
Ensaio de Slump - 15/02/2024 - GR P518/0085416

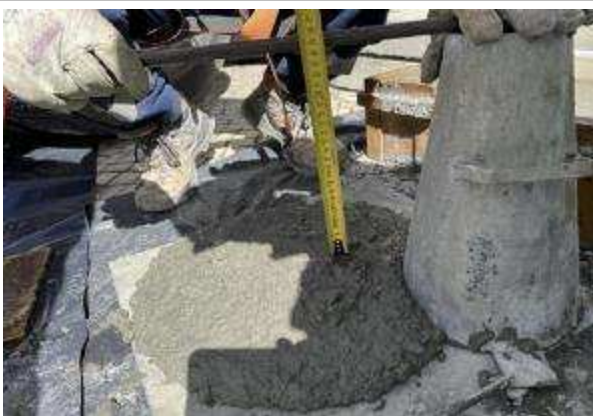
Frente de obra da plataforma Superior do Ascensor –
Ensaio de Slump - 27/02/2024 - GR P518/0085692
