## **Relatório de Progresso**

**Abril/Maio/Junho**

**2019**

# **Empreitada de Reabilitação do Leito e dos Diques do Leito Central do Rio Mondego**

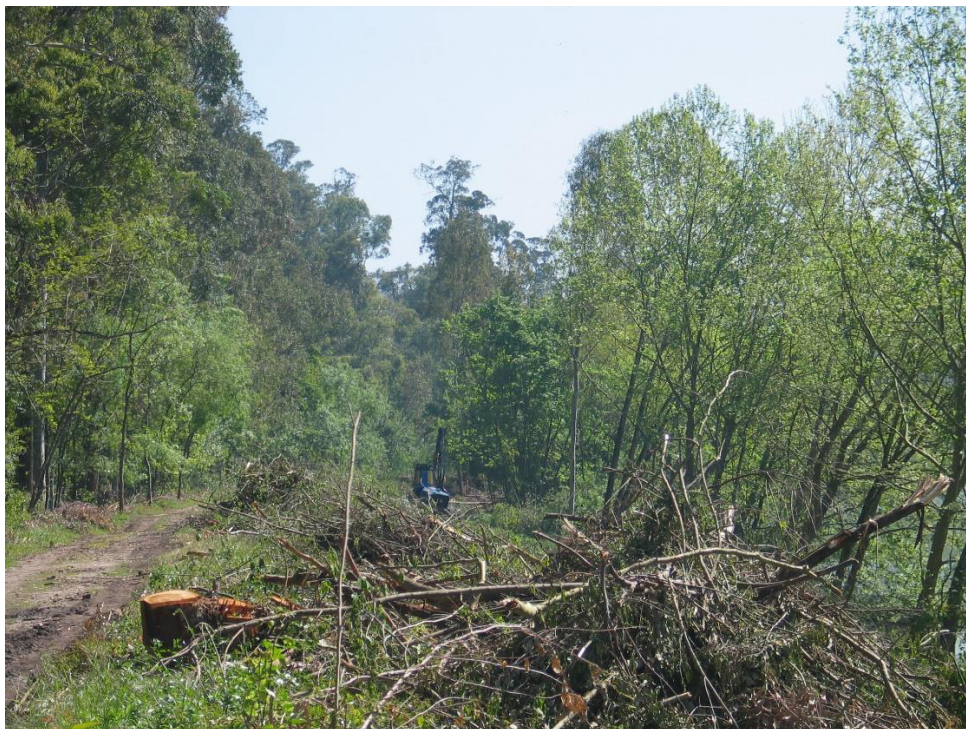
**Início da limpeza de vegetação no coroamento do dique  
da margem direita na zona do Choupal  
Aspecto da vegetação para montante antes da limpeza**

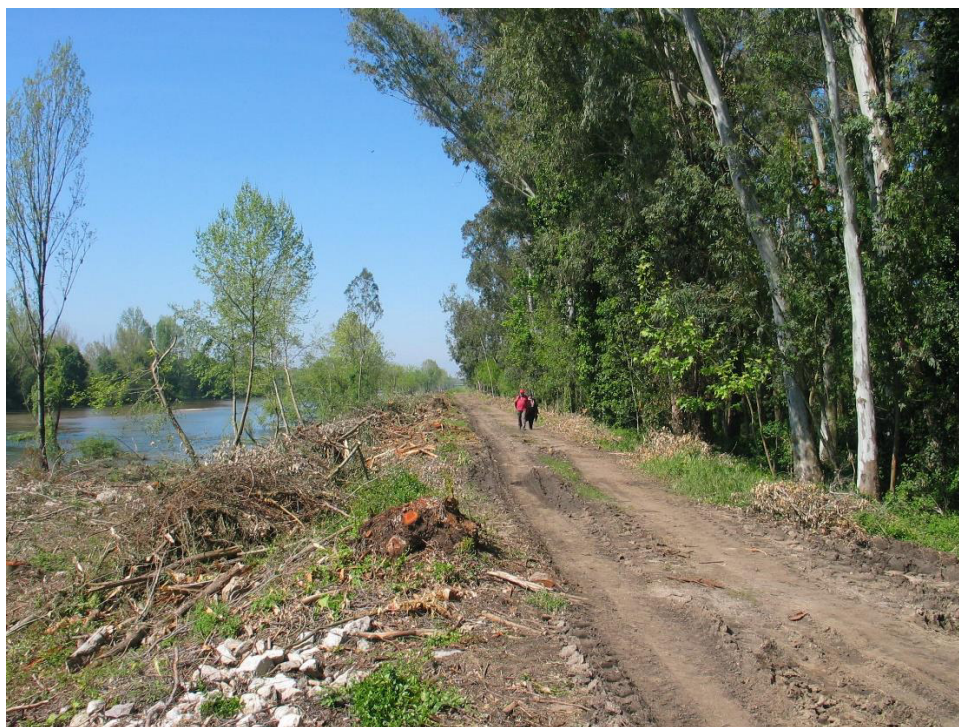
**Limpeza de vegetação no coroamento do dique  
da margem direita na zona do Choupal  
Vista para jusante**

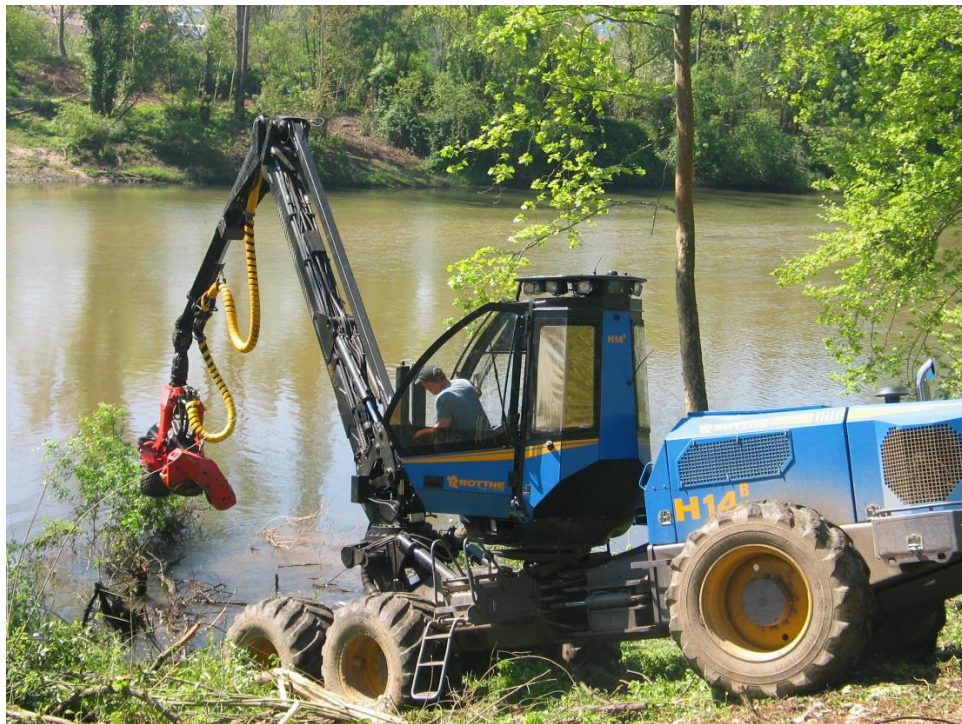
**Idem.Pormenor do corte e destroçamento da vegetação**

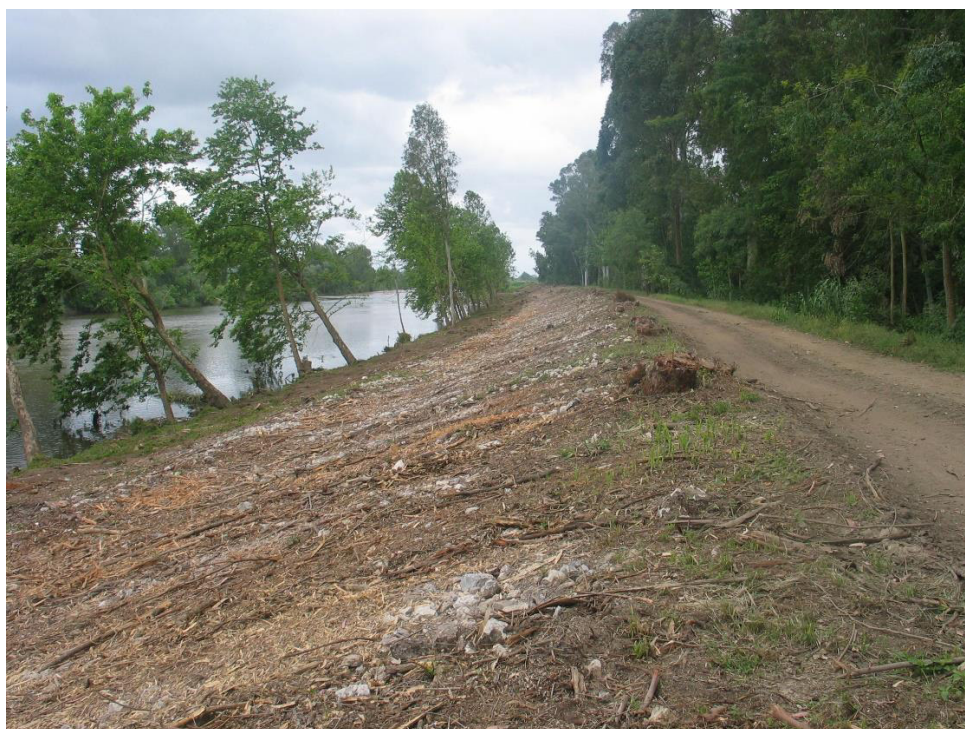
**Limpeza de vegetação no coroamento do dique  
da margem direita na zona do Choupal concluída  
Vista para jusante**

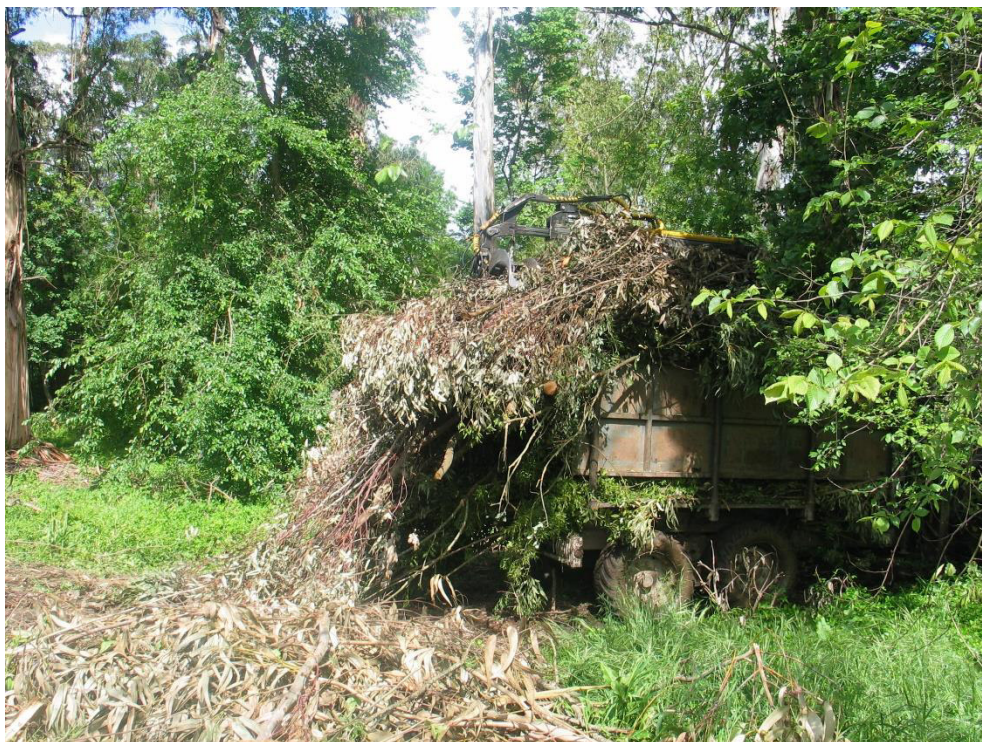
**Dique da margem direita a montante da auto estrada A1 antes da limpeza**

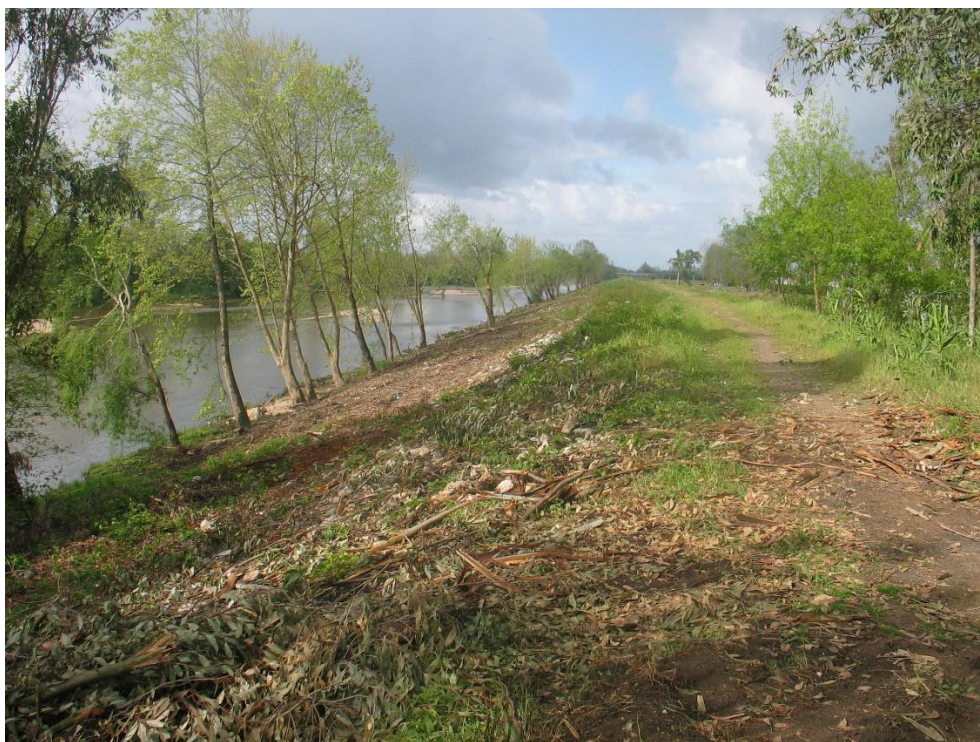
**Dique da margem direita a montante da auto estrada A1 durante a limpeza**

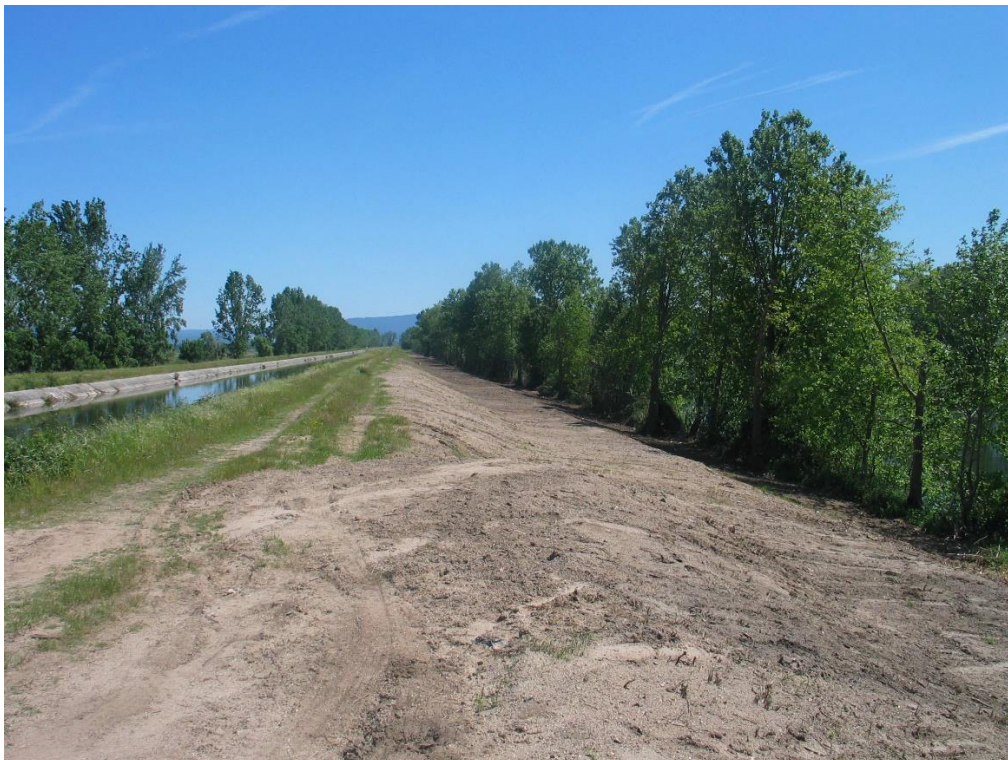
**Limpeza do dique da margem direita a montante da auto estrada A1 concluída**

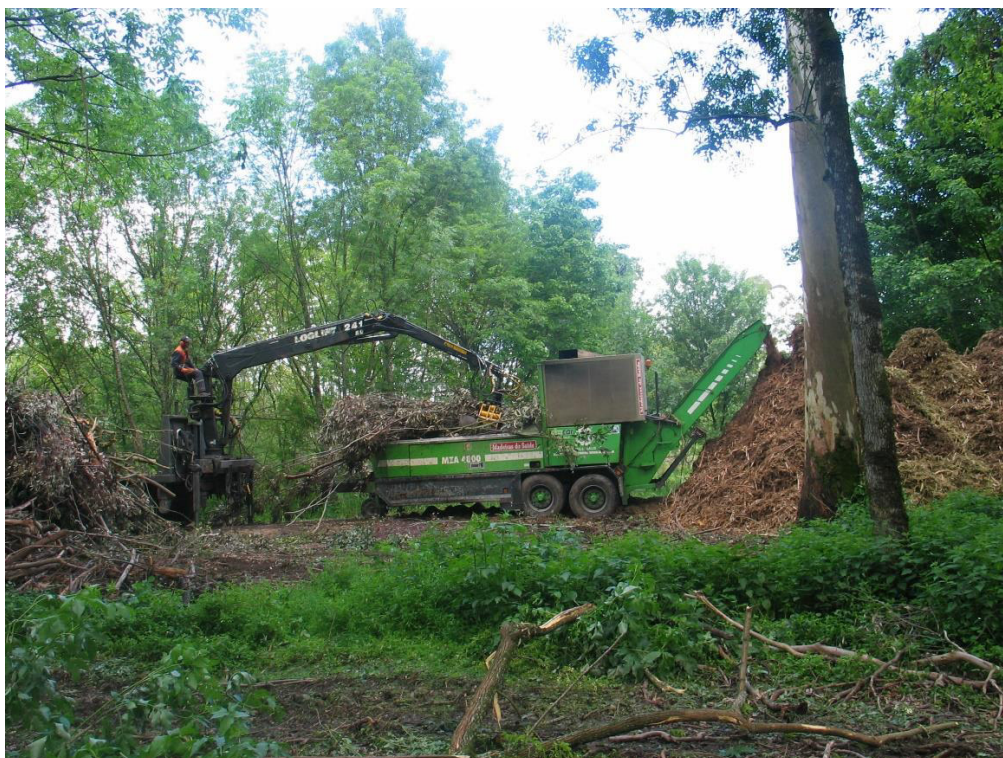
**Destroçamento completo dos resíduos da limpeza de vegetação, em depósito**

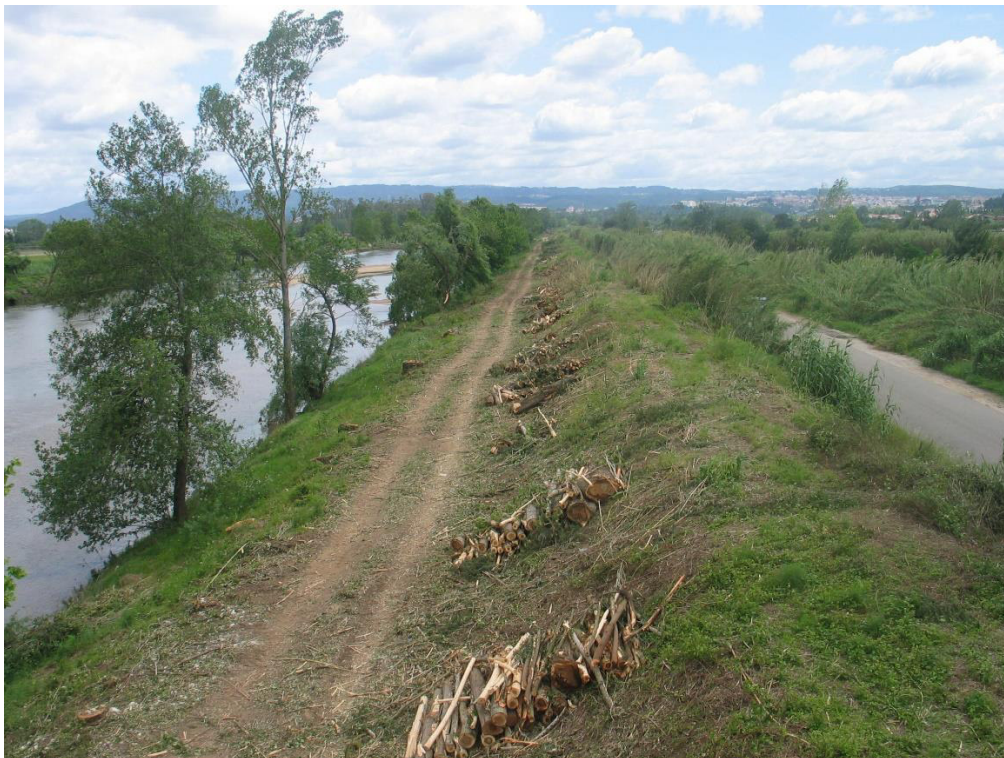
**Limpeza de vegetação no dique da margem esquerda a jusante da auto estrada A1**

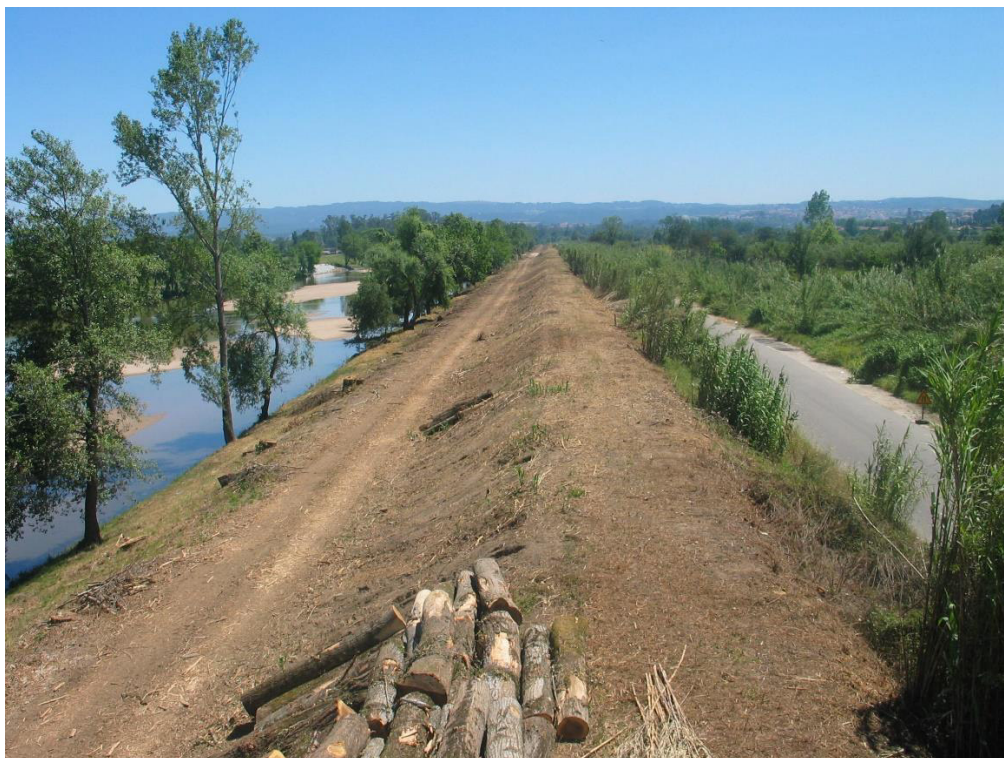
**Limpeza de vegetação no dique da margem esquerda,  
a jusante da auto estrada A1,concluída**

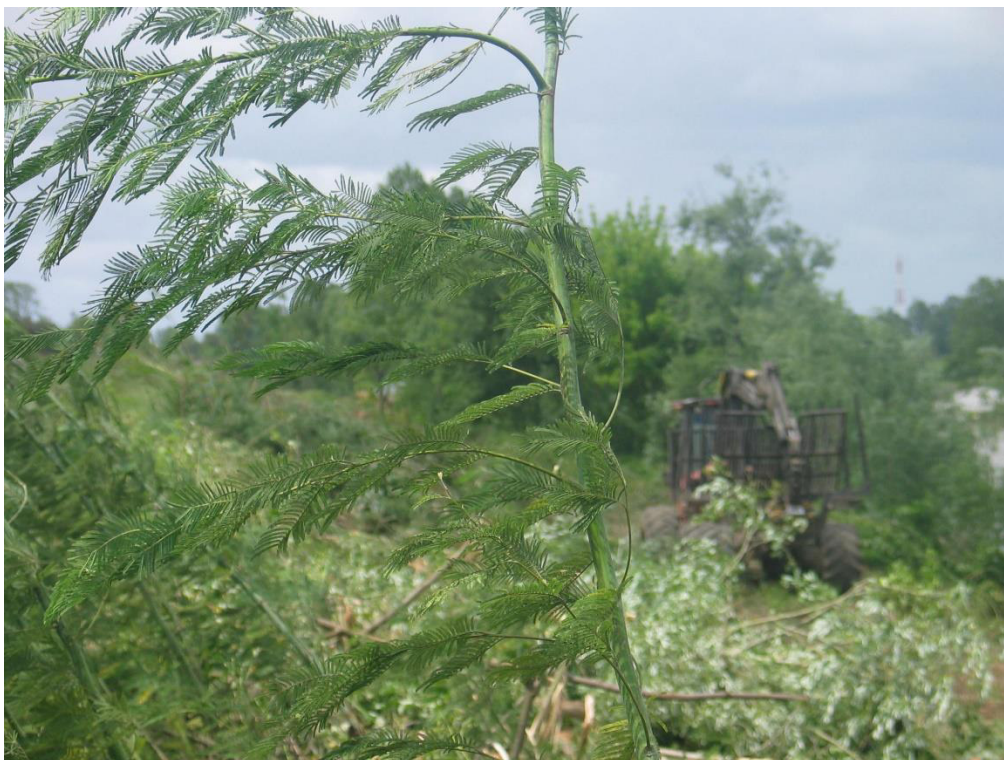
**Dique da margem esquerda na zona de Taveiro antes da limpeza de vegetação**

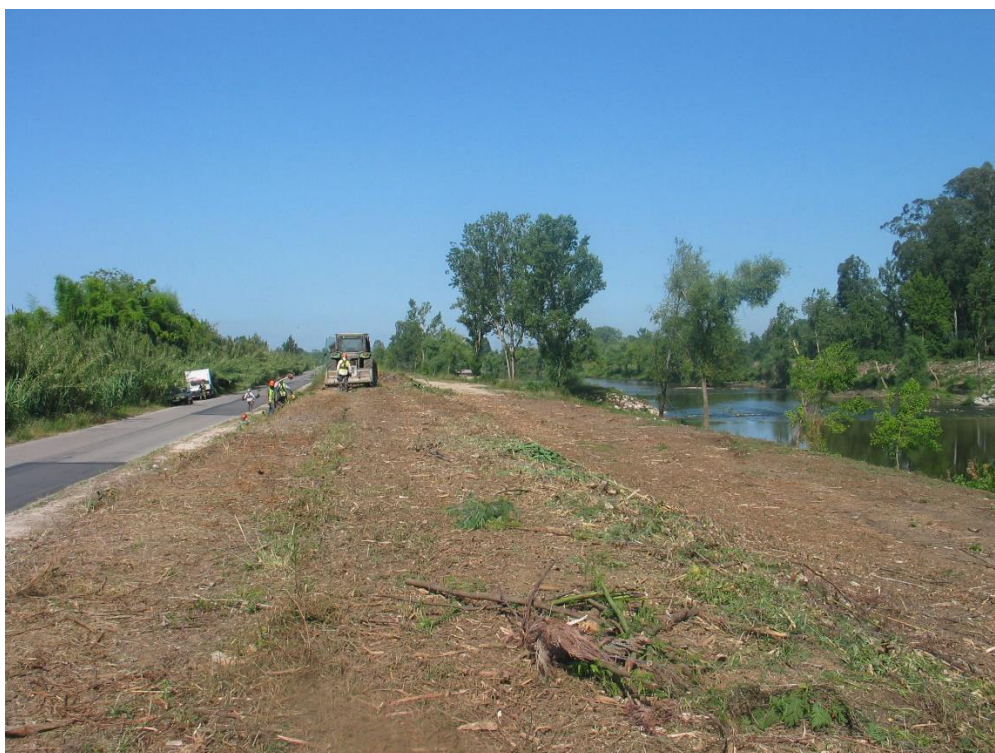
**Limpeza de vegetação do dique da margem esquerda na zona de Taveiro concluída**

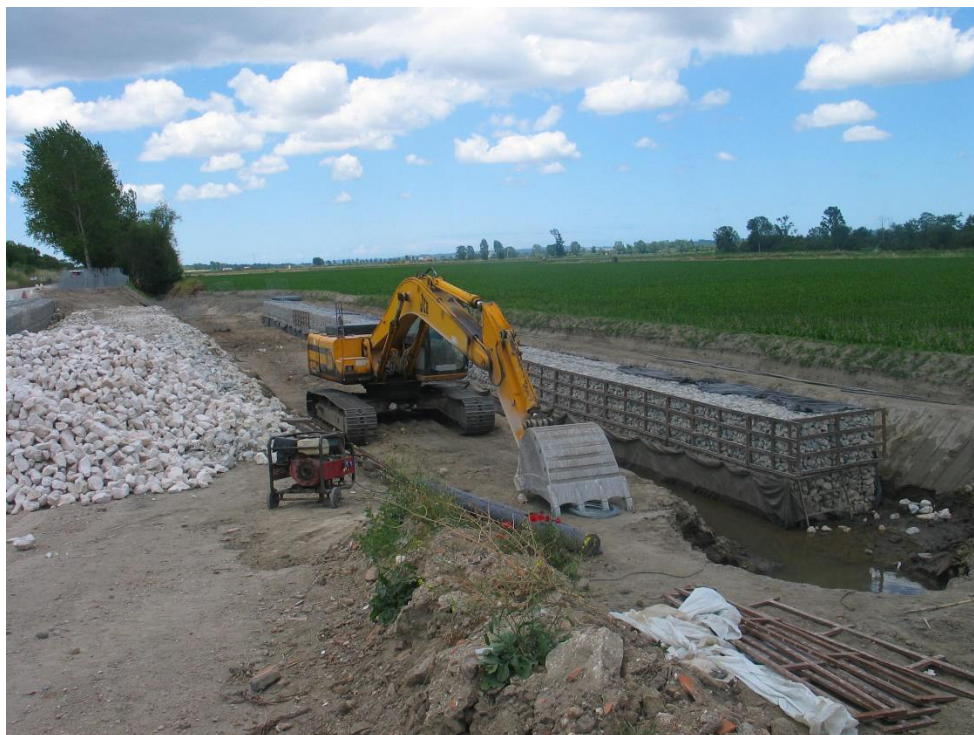
**Início da execução dos gabiões na vala da estrutura de dissipação de energia do descarregador de cheias ECC 2**

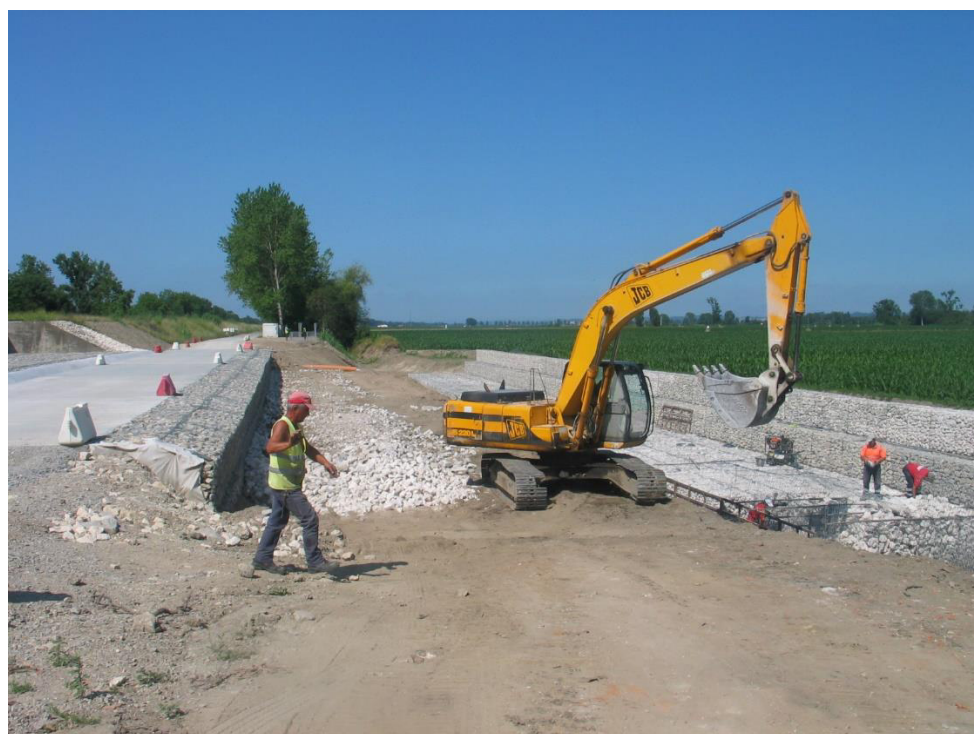
**Aspecto da evolução da execução dos gabiões na vala da estrutura de dissipação de energia do descarregador de cheias ECC 2**

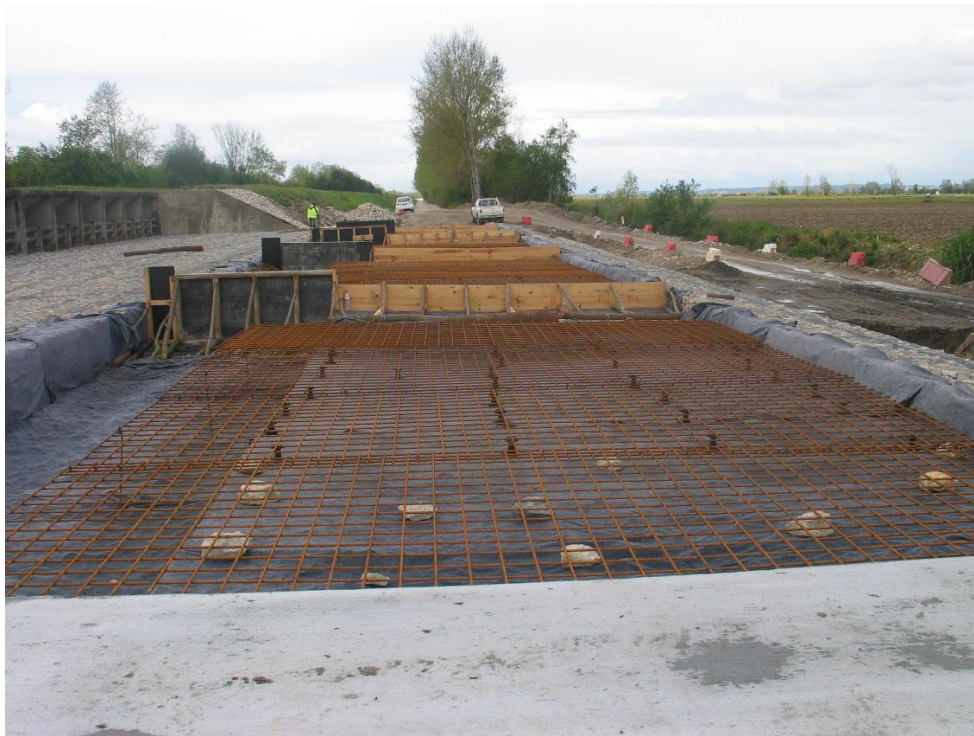
**Montagem da armadura para betonagem da zona da estrada de manutenção  
na estrutura de dissipação do descarregador ECC 2**

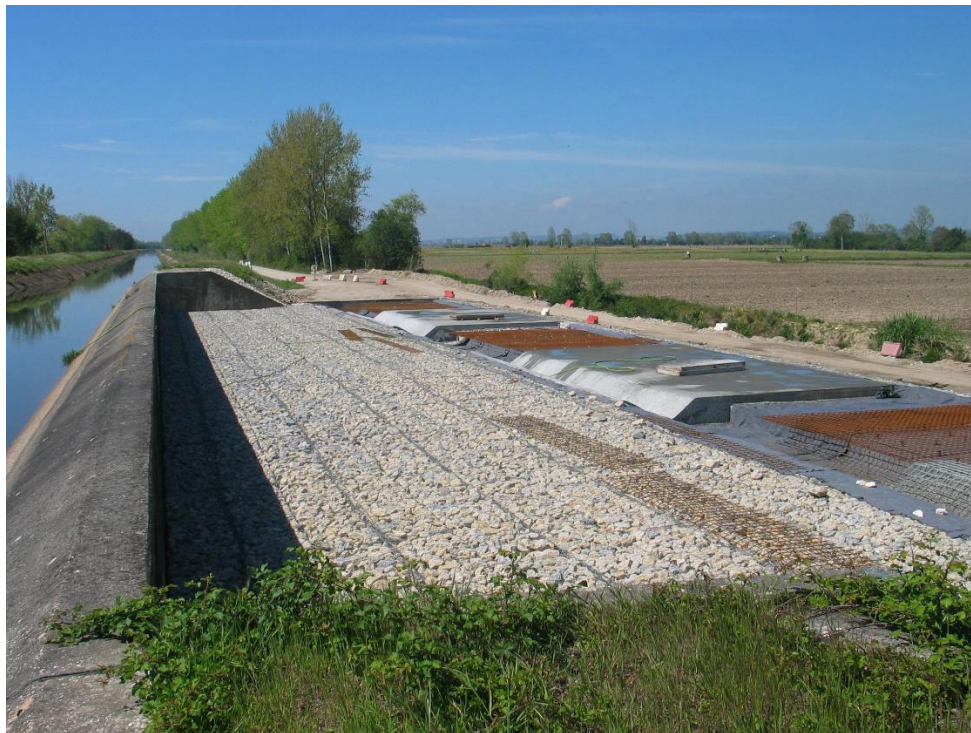
**Idem. Betonagem da zona da estrada de manutenção  
na estrutura de dissipação do descarregador ECC 2  
Vista para jusante**

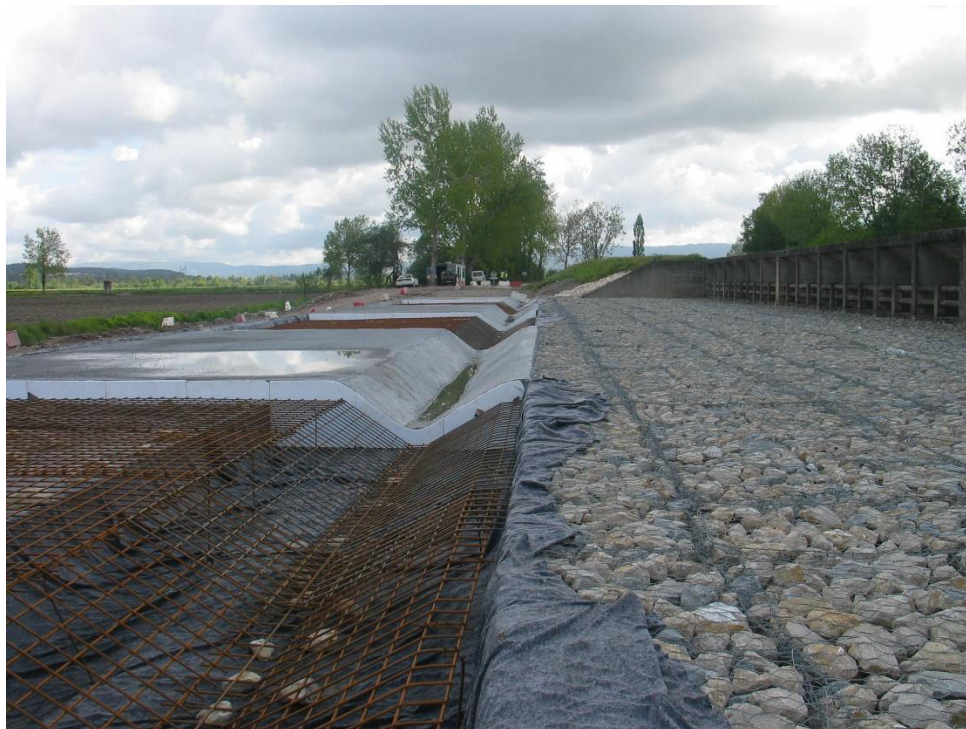
**Idem. Betonagem da zona da estrada de manutenção  
na estrutura de dissipação do descarregador ECC 2  
Vista para montante**

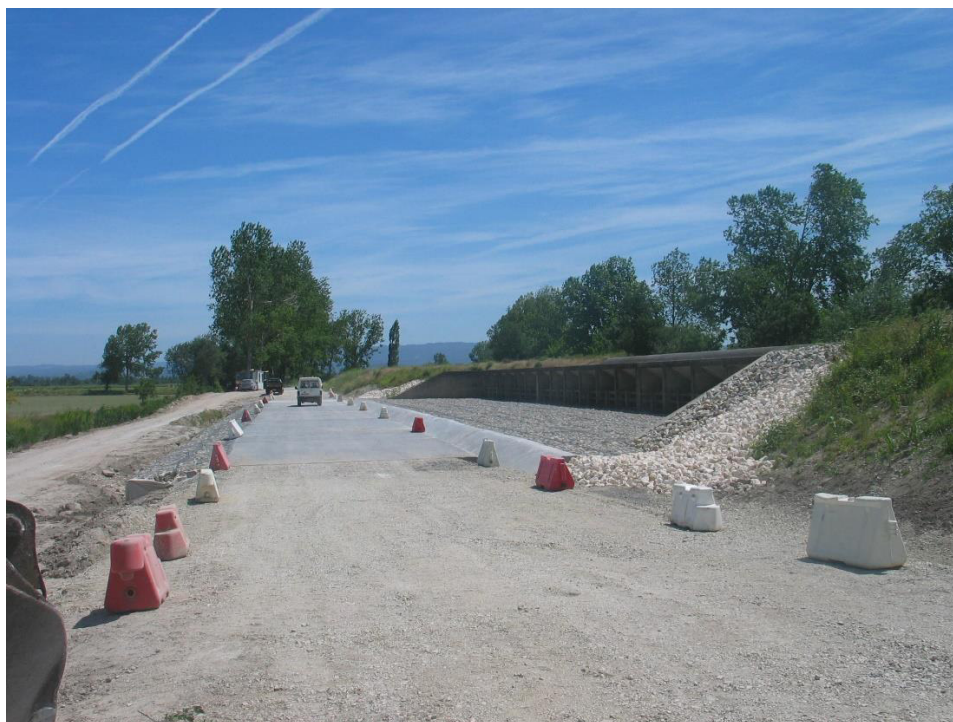
**Betonagem da zona da estrada de manutenção na estrutura  
de dissipação do descarregador ECC 2 concluída**

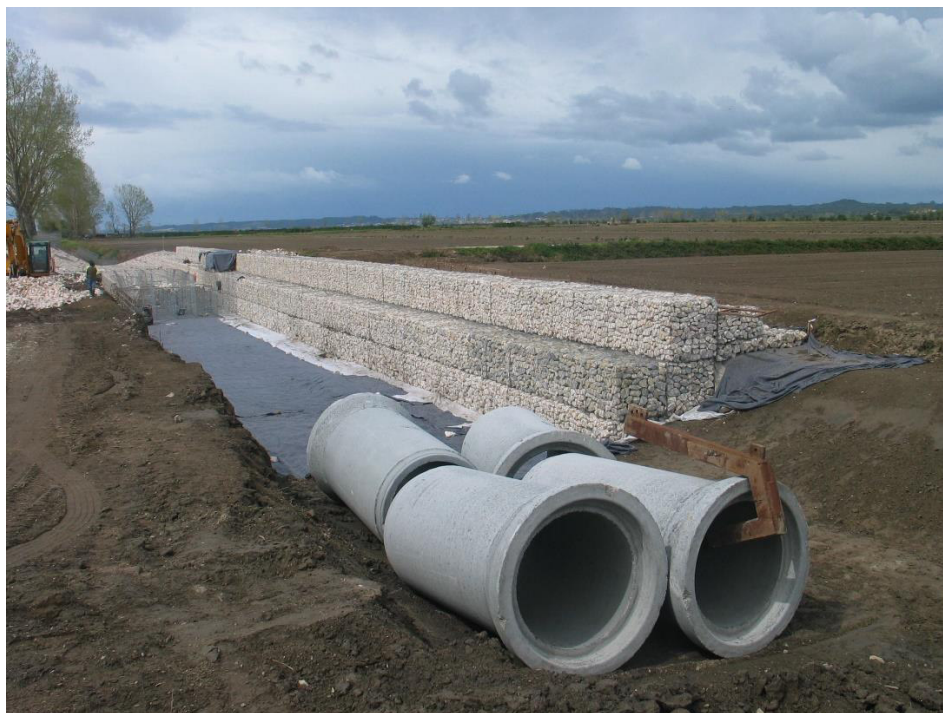
**Início da execução dos gabiões e colocação de manilhas  
na zona da vala, na estrutura de dissipação do descarregador EEC 1**

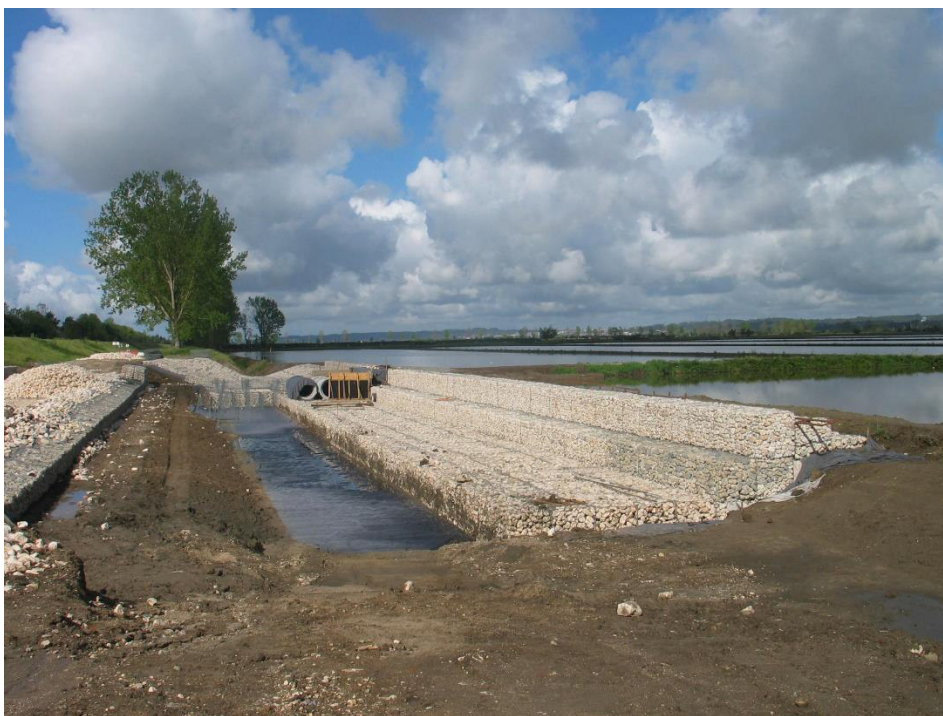
**Idem.  
Colocação das manilhas no fundo da vala para execução de passagem**

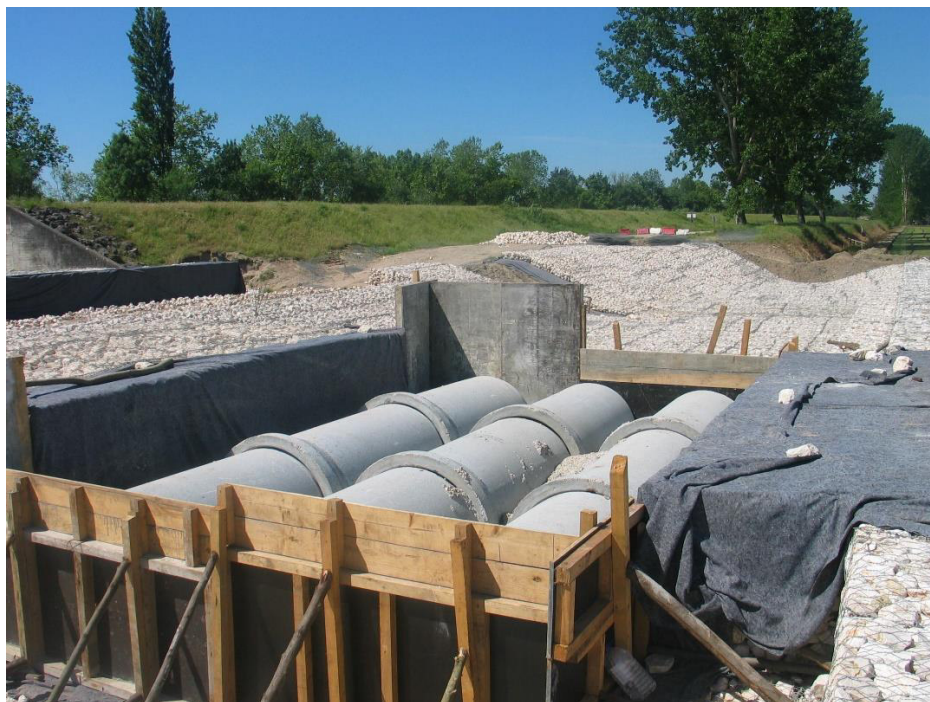
**Idem. Pormenor**

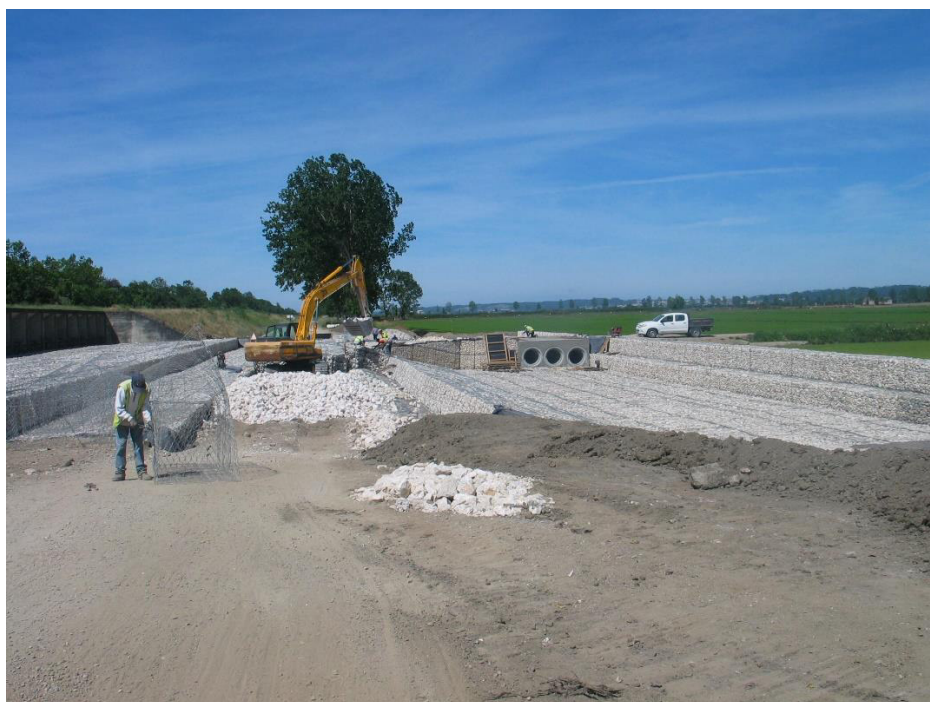
**Aspecto da evolução da execução de gabiões na estrutura  
de dissipação de energia do descarregador ECC1  
Betonagem da passagem sobre a vala**

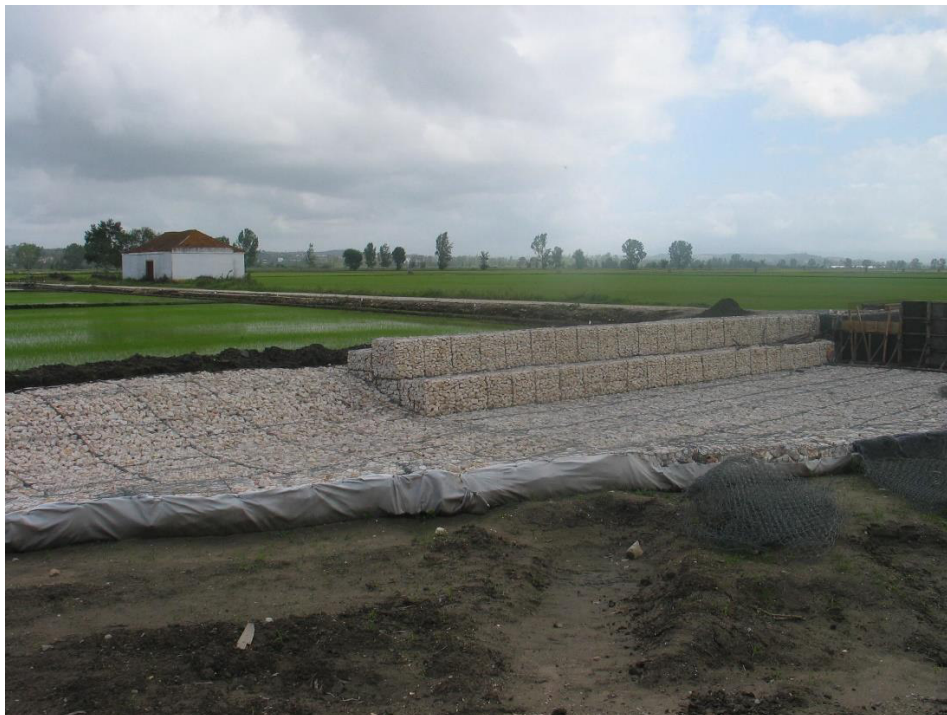
**Aspecto da evolução da execução de gabiões e colchão “Reno” na vala,  
na estrutura de dissipação de energia do descarregador ECC1**

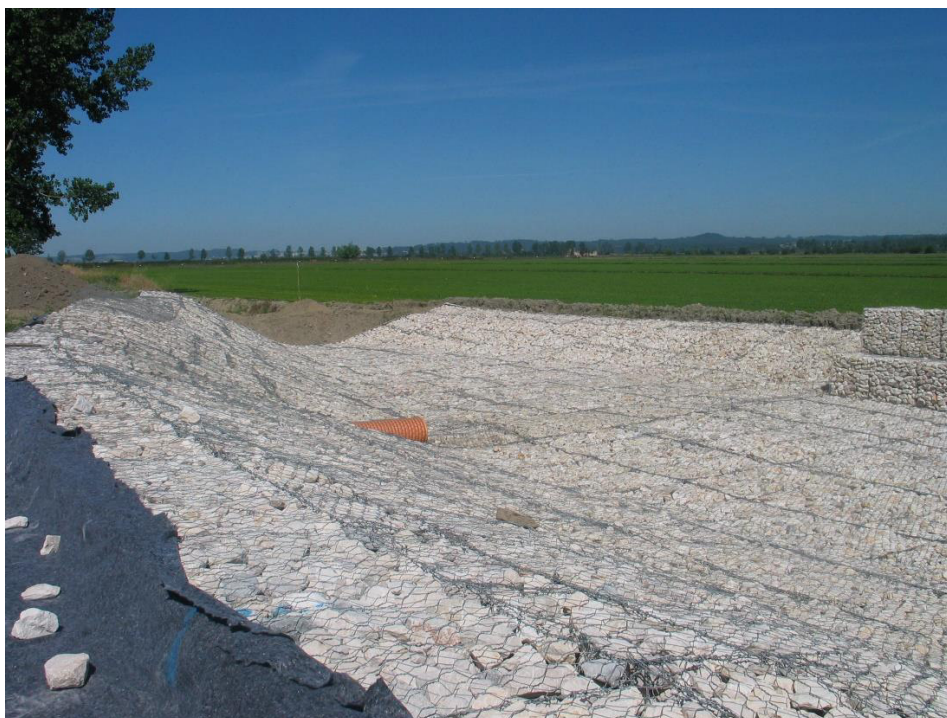
**Estrutura de dissipação de energia do descarregador ECC1  
Execução do colchão “Reno” de jusante concluída**

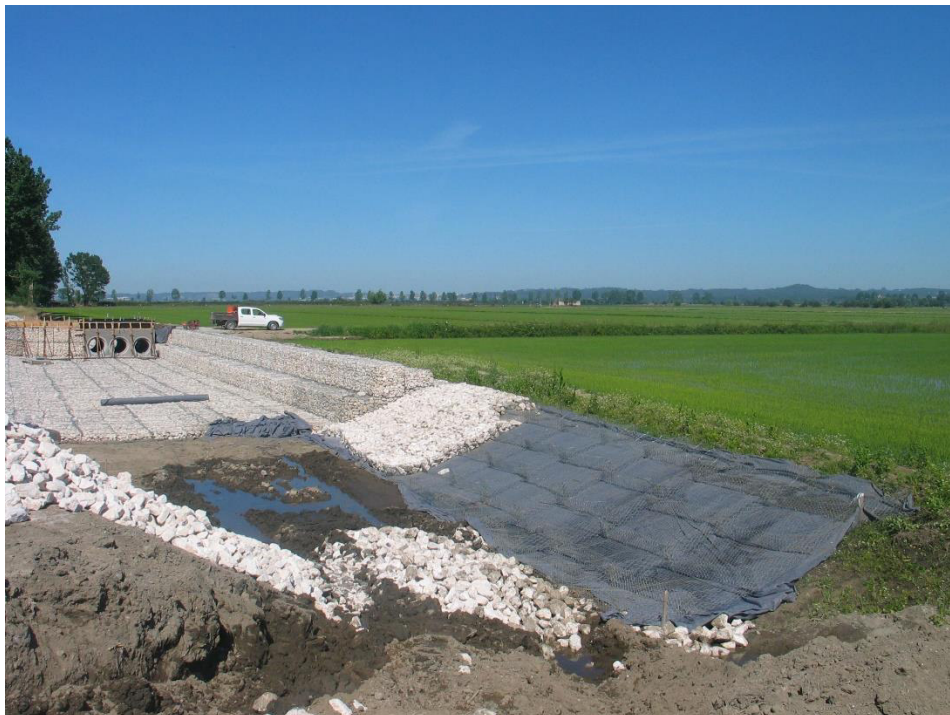
**Início da execução do colchão “Reno” de montante na vala da estrutura de proteção do descarregador de cheias ECC1**

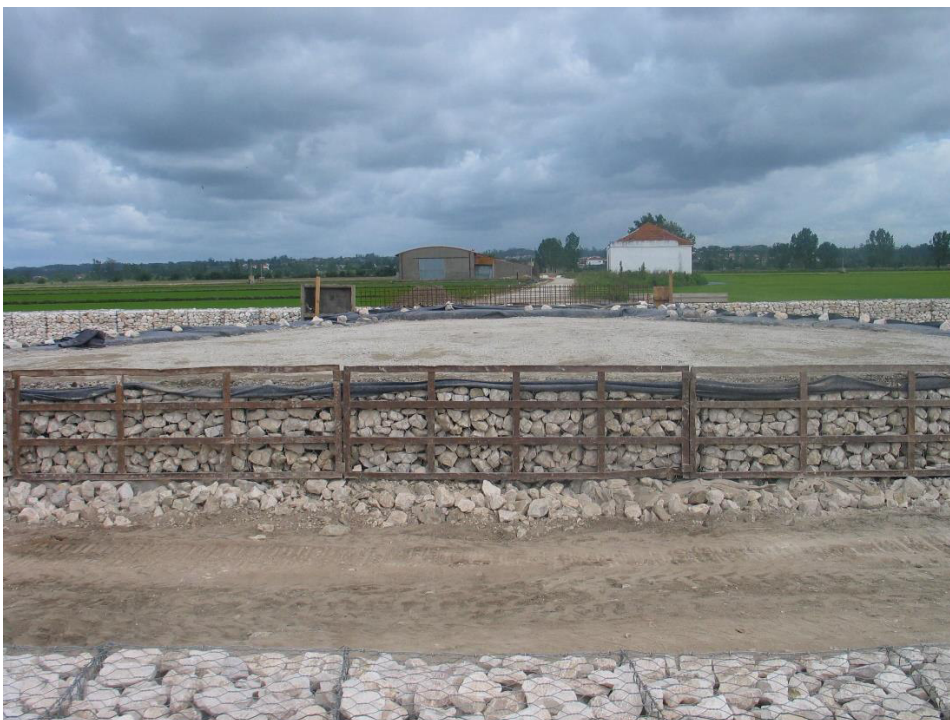
**Estrutura de proteção em gabiões do descarregador ECC1  
Aterro para modelação de terreno na passagem hidráulica**

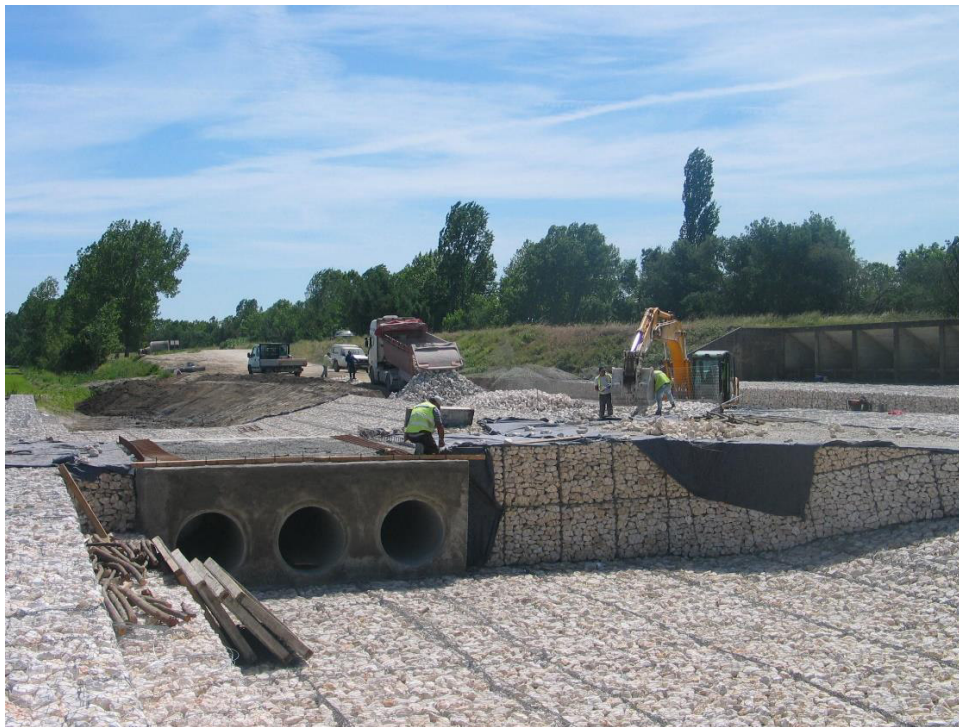
**Estrutura de proteção do descarregador ECC1**  
**Preparação para betonagem do piso da passagem hidráulica**

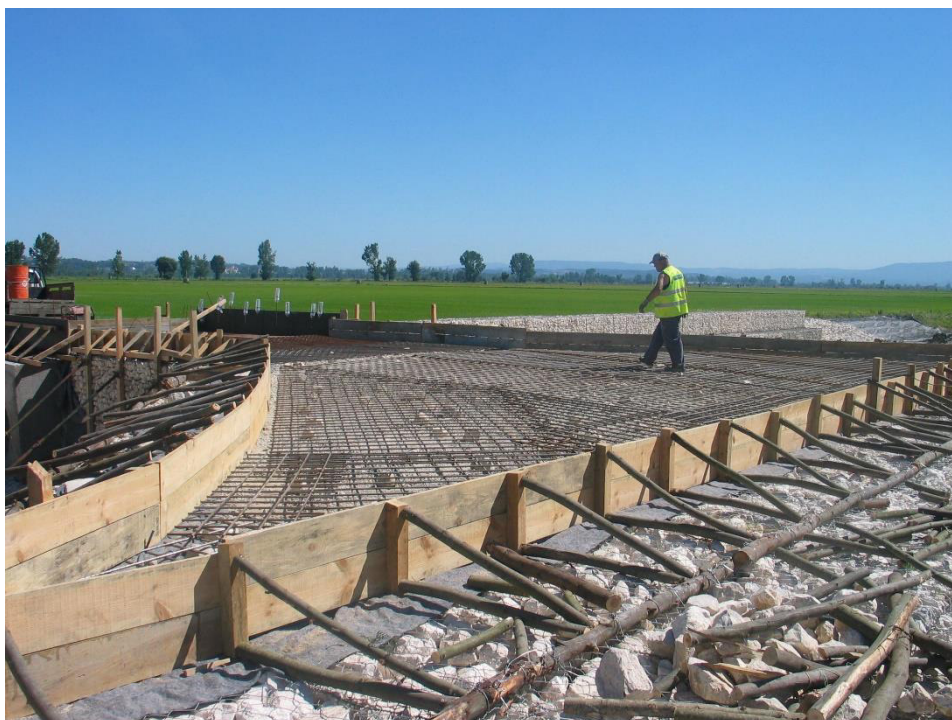
**Estrutura de proteção do descarregador ECC1**  
**Montagem de armadura de ferro na passagem hidráulica**

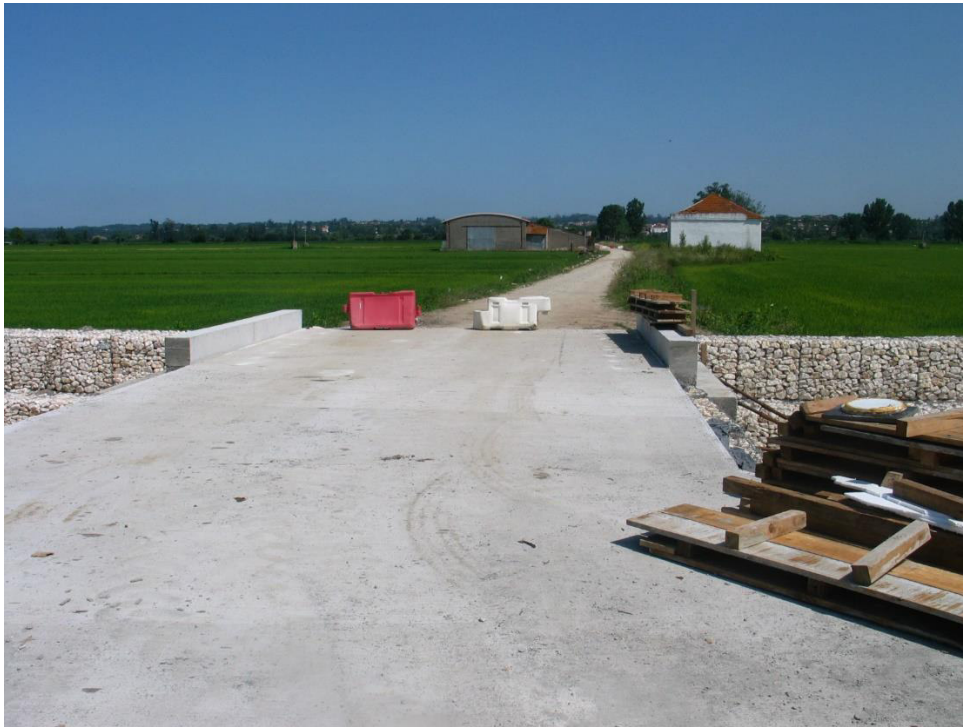
**Estrutura de proteção do descarregador de cheias ECC 1  
Betonagem da passagem hidráulica concluída**

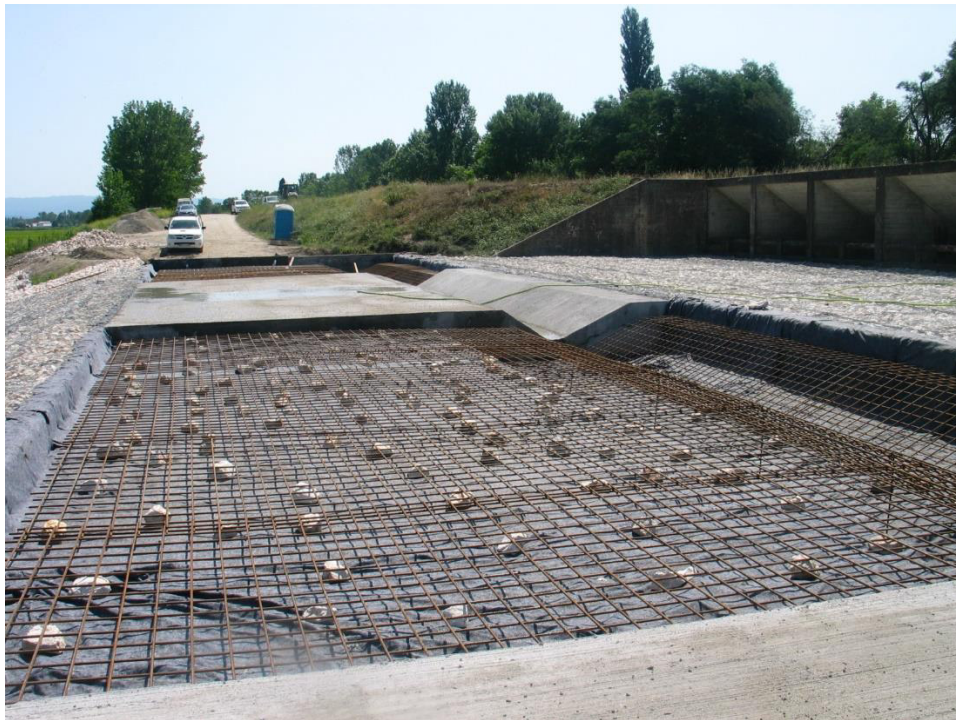
**Estrutura de proteção do descarregador de cheias ECC 1  
Montagem de armadura de ferro e betonagem  
da zona da estrada de manutenção**

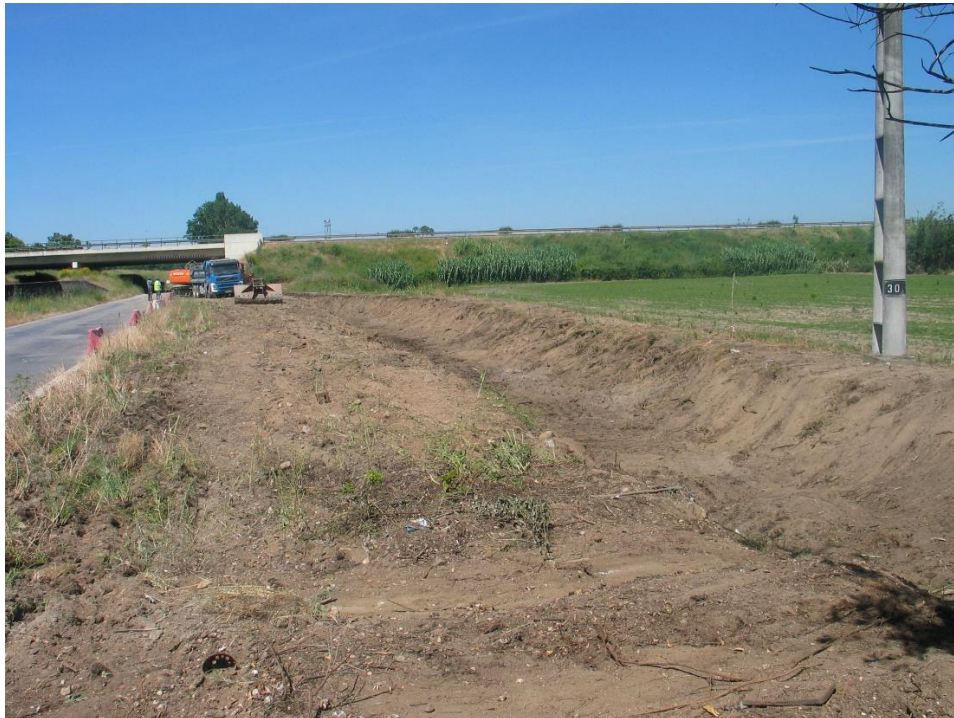
**Estrutura de proteção do descarregador de cheias ECC 3**  
**Início da escavação na zona da vala de enxugo**
