## **Relatório de Progresso**

**Abril/Maio/Junho**

**2019**

# **Empreitada de Reabilitação do Leito e dos Diques do Leito Central do Rio Mondego**

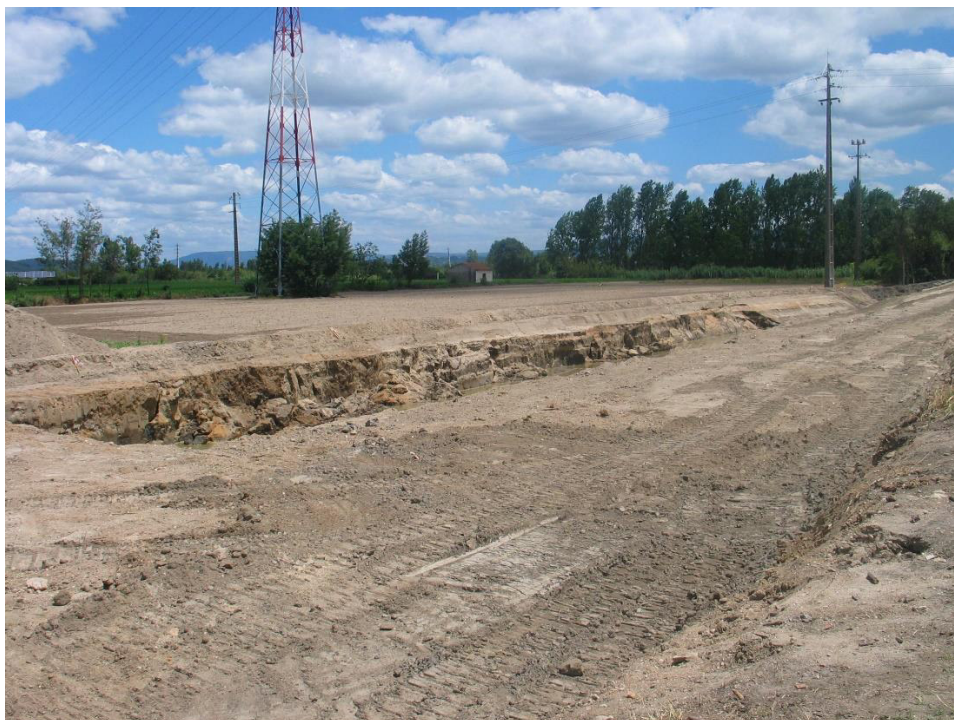
**Estrutura de proteção do descarregador de cheias ECC 3**  
**Execução da escavação**

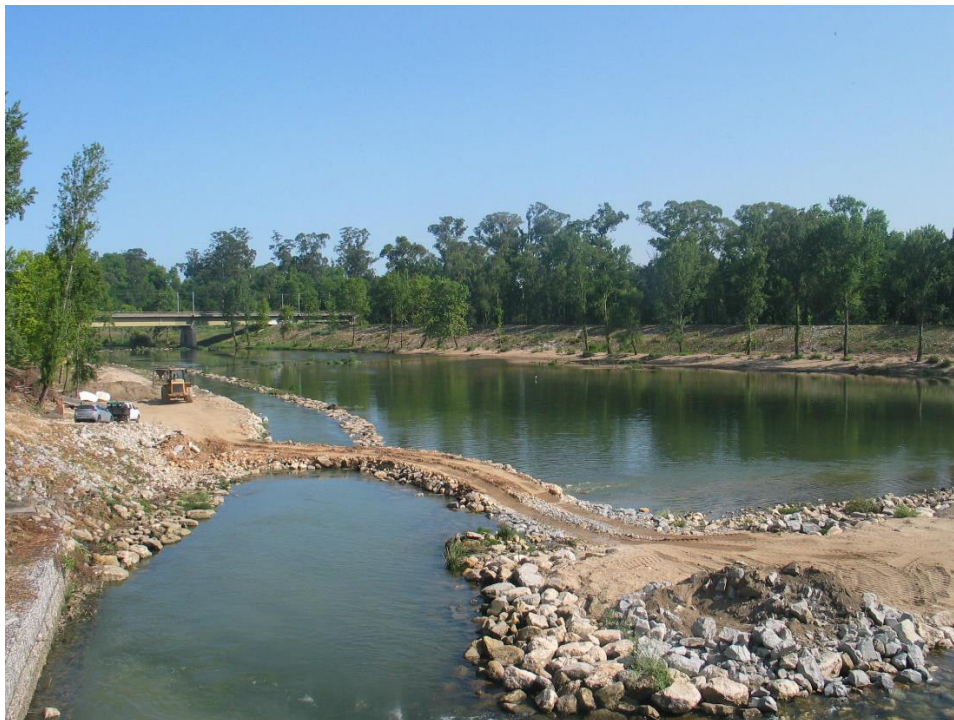
**Reabilitação da soleira de proteção dos descarregadores do Açude- Ponte de Coimbra**  
**Execução do acesso provisório**

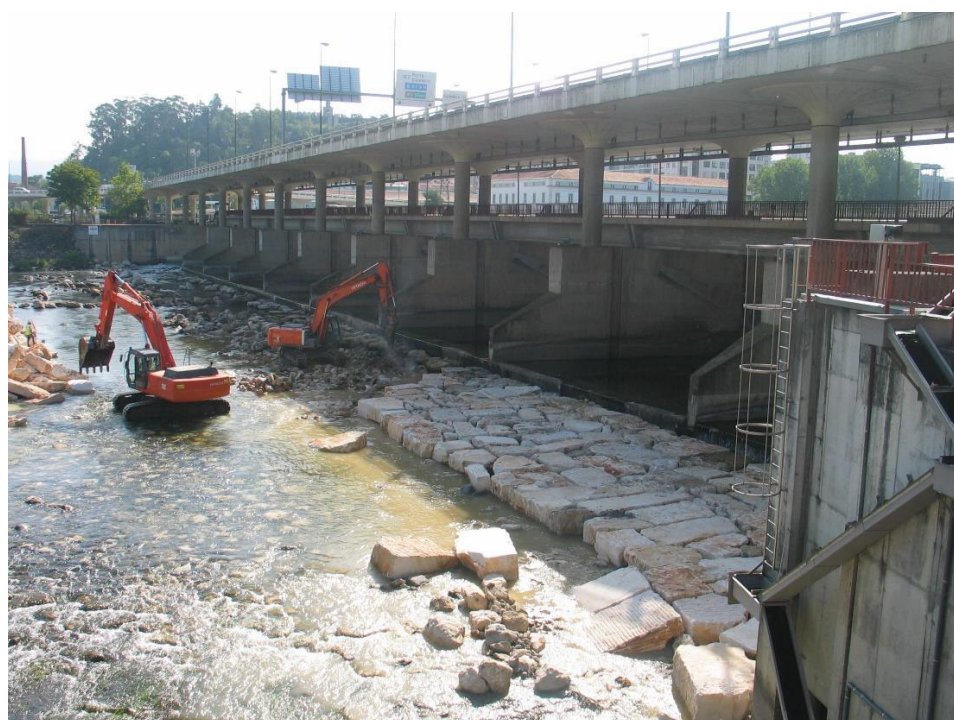
**Reabilitação da soleira de proteção dos descarregadores do Açude- Ponte de Coimbra**  
**Colocação de enrocamento de grande dimensão**
