## Relatório de Progresso

Julho/Agosto/Setembro 2019

# Empreitada de Reabilitação do Leito e dos Diques do Leito Central do Rio Mondego

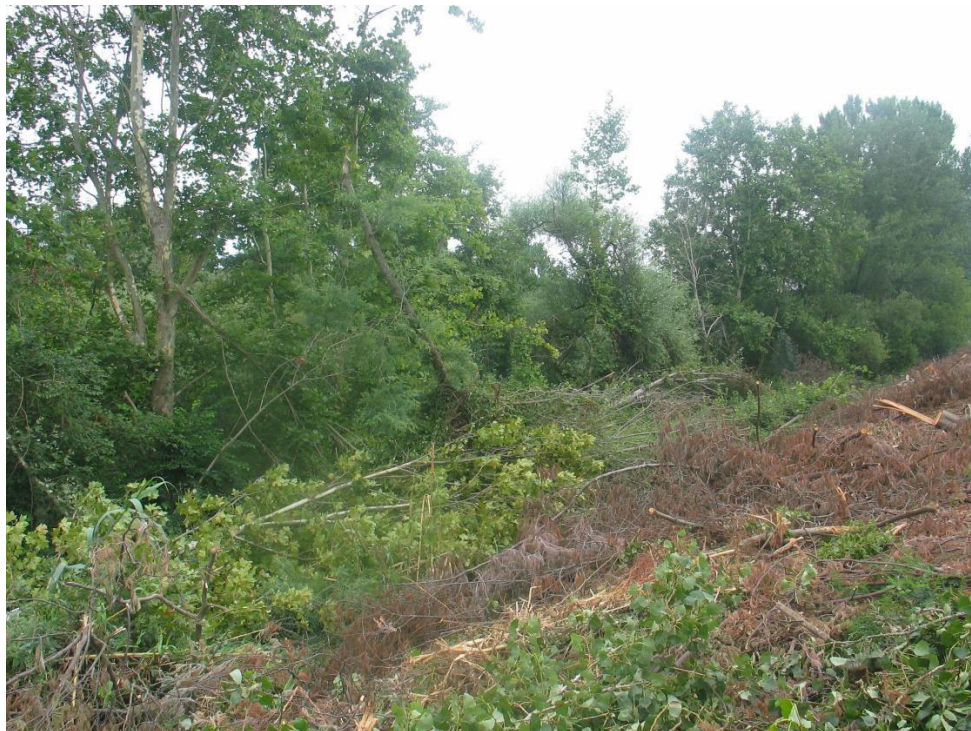
**Início da limpeza de vegetação no coroamento do dique  
da margem esquerda, na zona entre Taveiro e Arzila  
Aspecto da vegetação antes da limpeza**

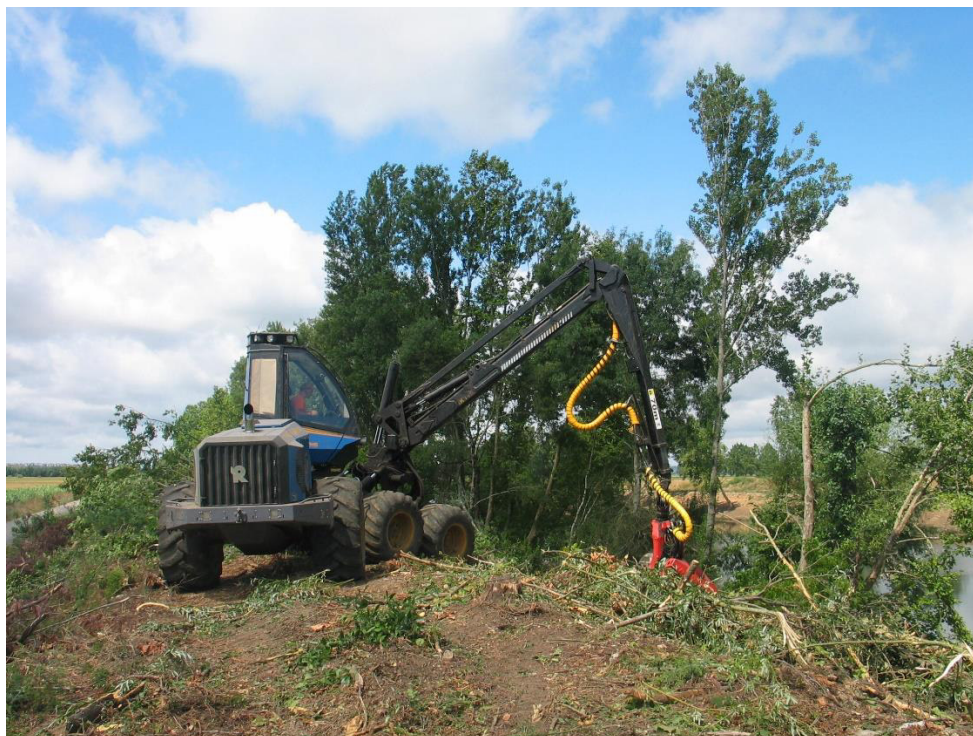
**Limpeza de vegetação no coroamento do dique  
da margem esquerda, na zona entre Taveiro e Arzil**

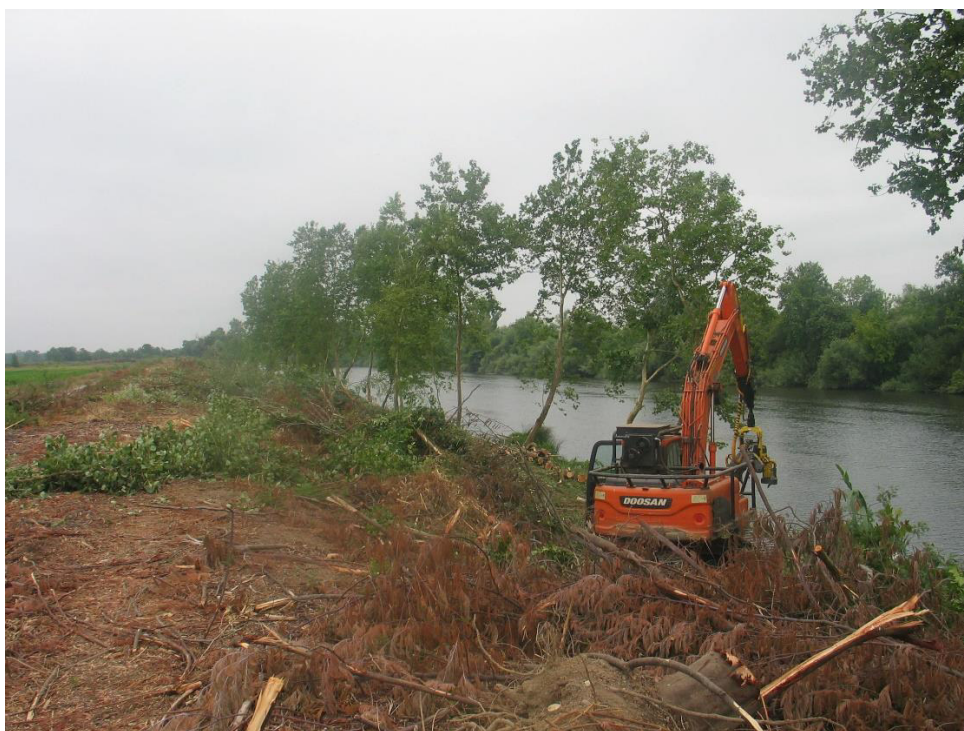
**Idem. Pormenor do corte e destroçamento da vegetação**

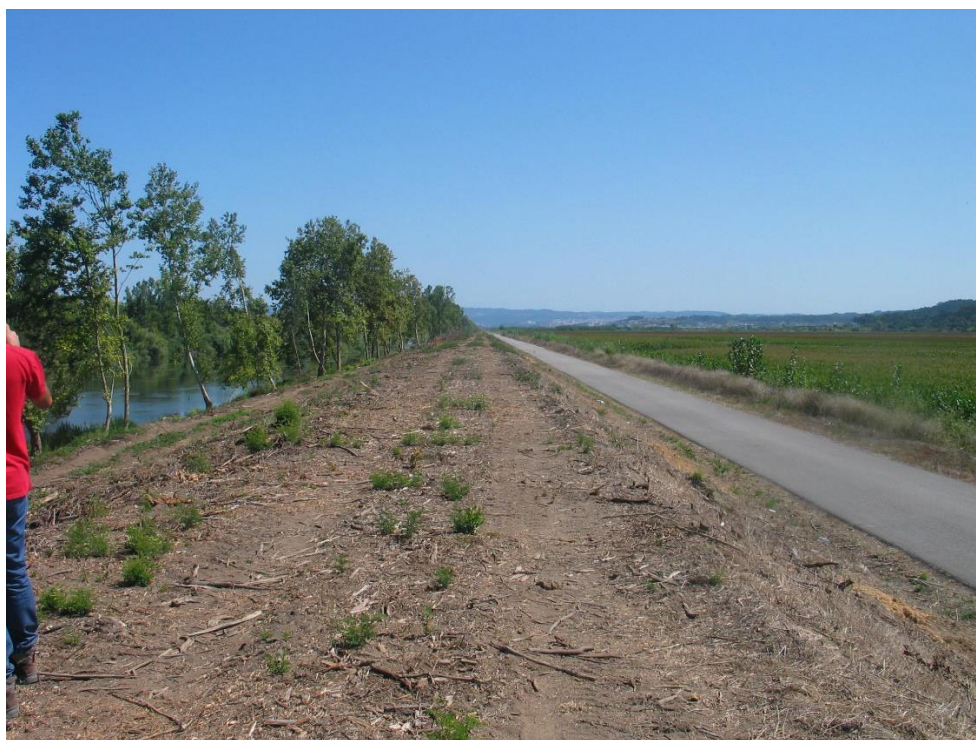
**Limpeza de vegetação na margem esquerda entre Taveiro e Arzila concluída  
Vista para montante**

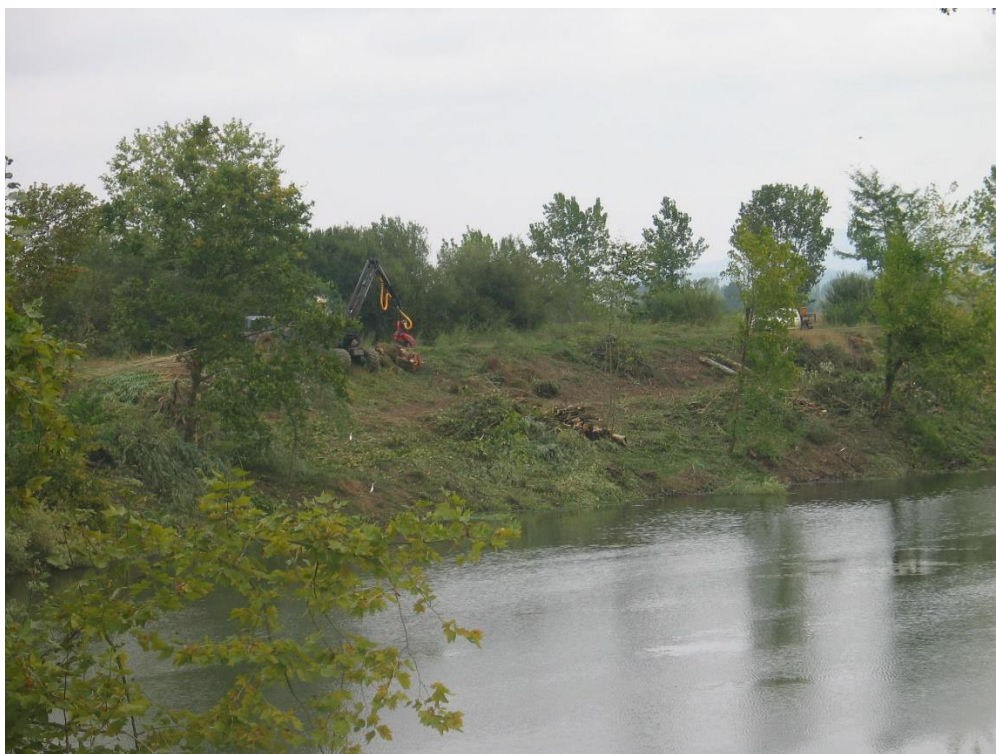
**Limpeza de vegetação do dique e taludes na margem direita  
na zona entre Taveiro e Arzila**

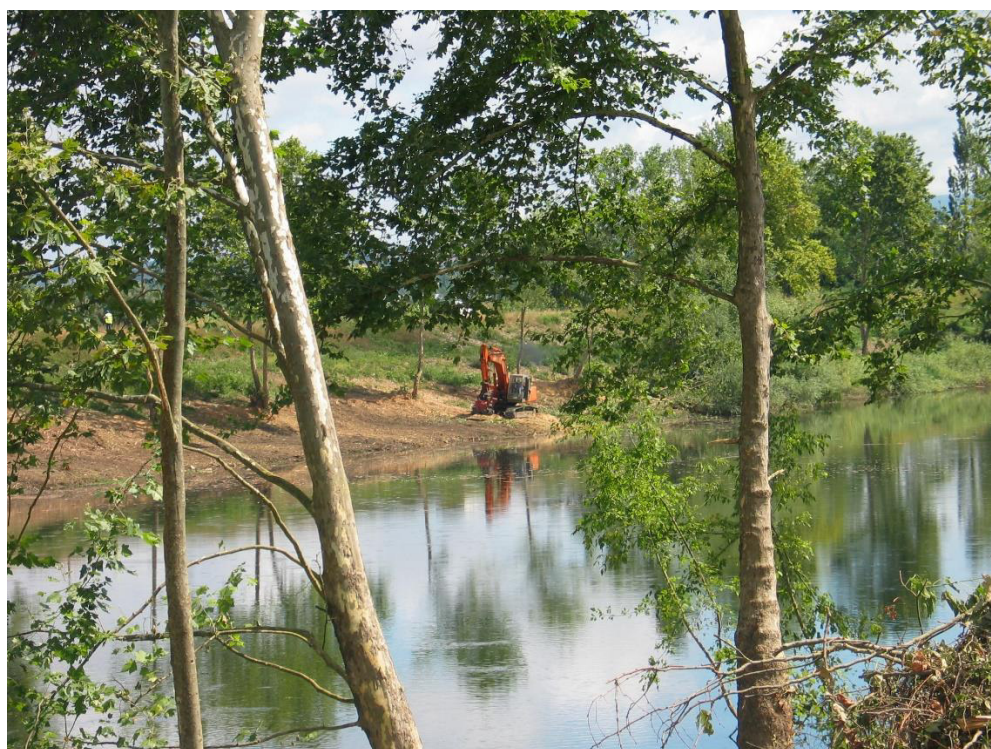
**Limpeza de vegetação do dique e taludes na margem direita  
na zona entre Taveiro e Arzila. Pormenor**

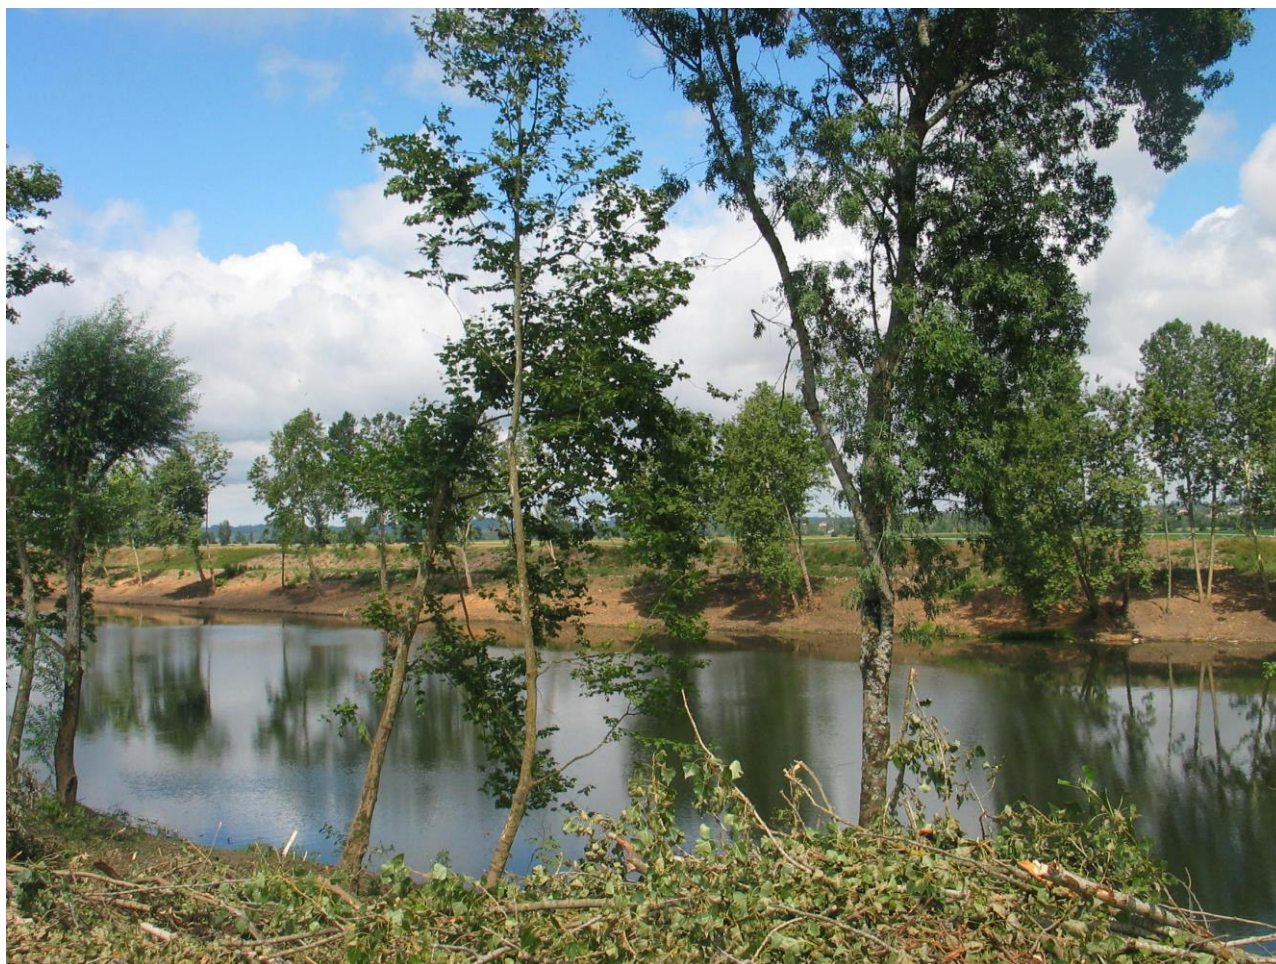
**Limpeza de vegetação do dique e taludes da margem direita na zona entre Taveiro e Arzila concluída**

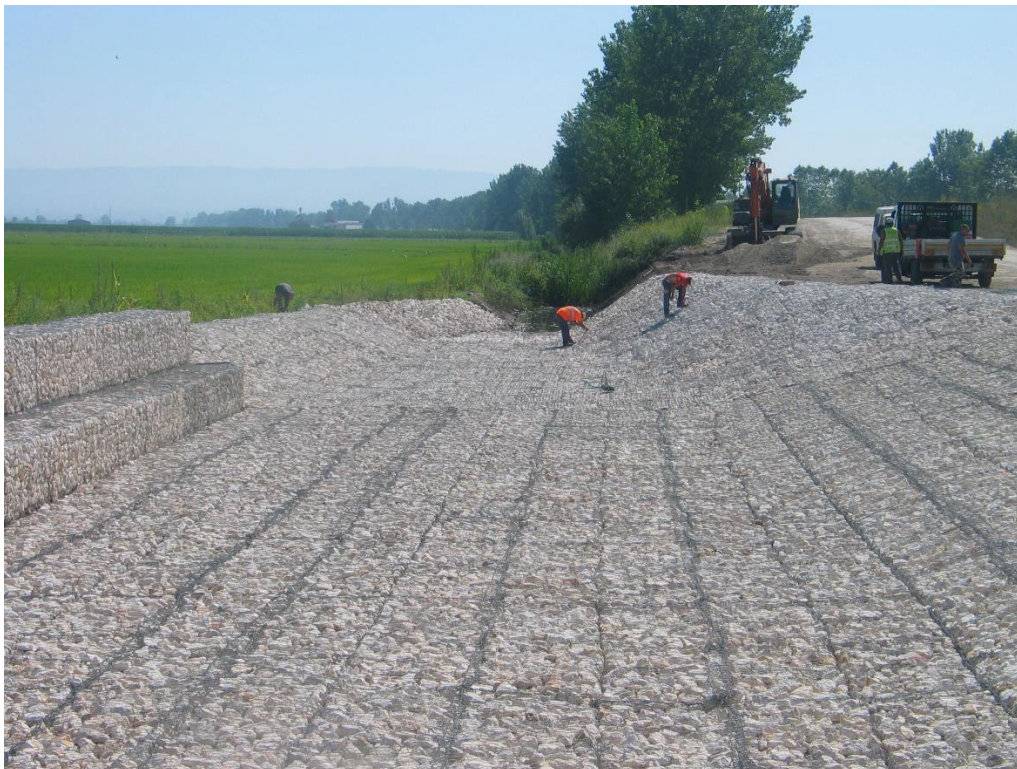
**Execução dos colchões Reno na vala de drenagem  
da estrutura de dissipação do descarregador ECC 1**

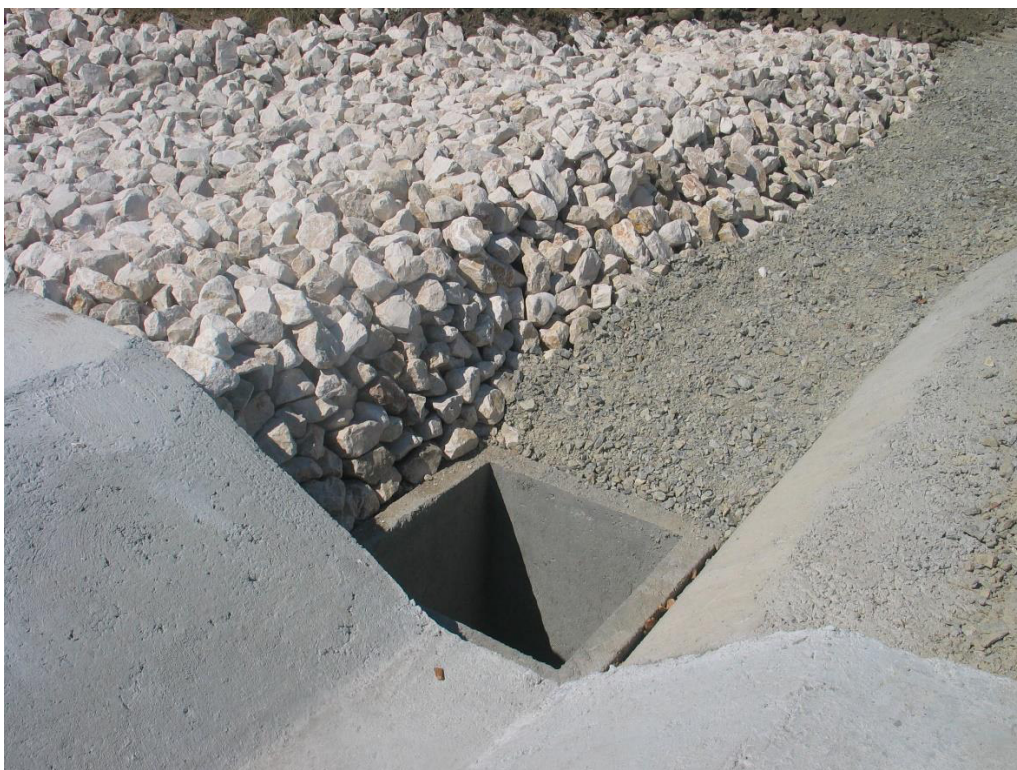
**Pormenor da drenagem da estrada na estrutura de dissipação do descarregador ECC 1**

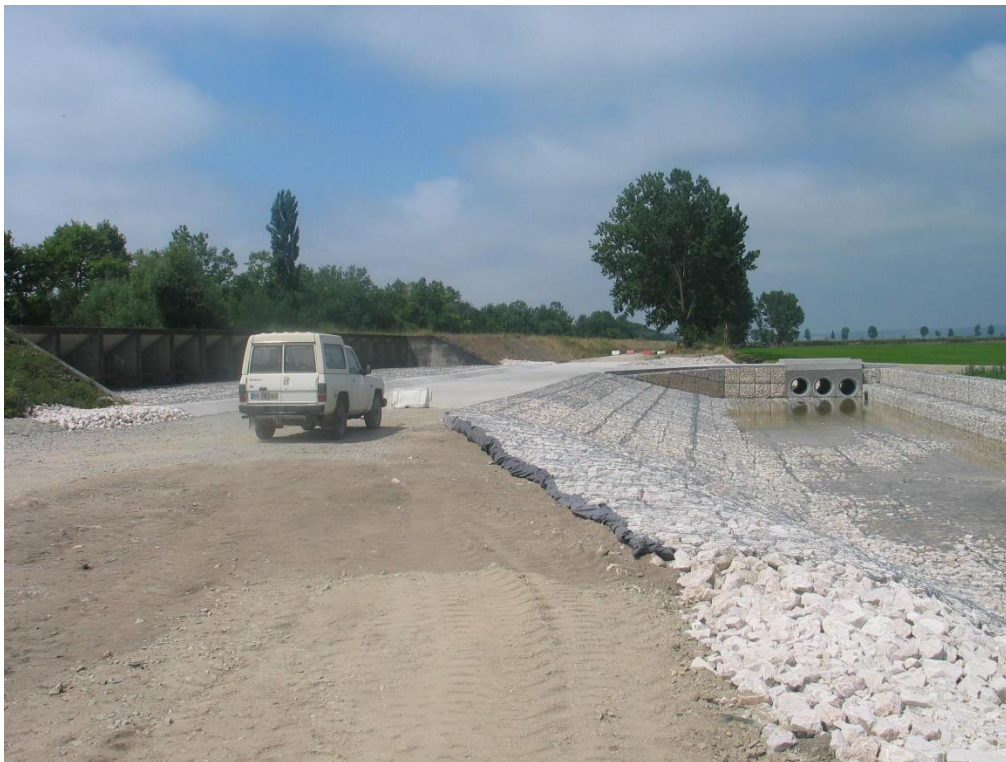
**Estrutura de dissipação do descarregador ECC 1 concluída**

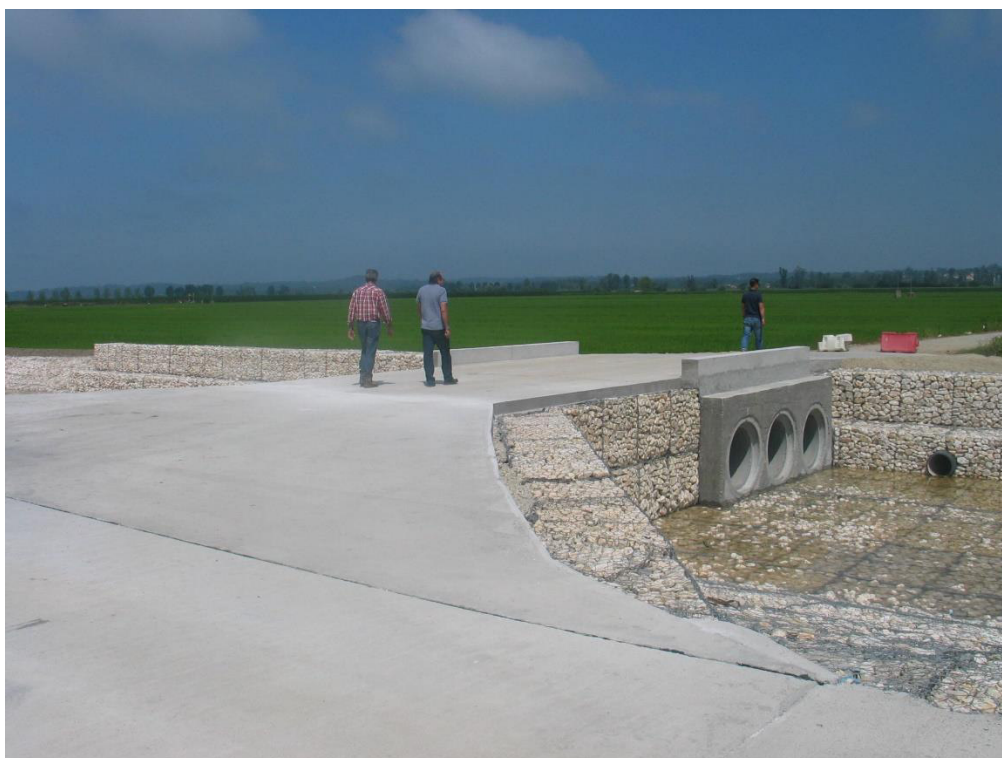
**Estrutura de dissipação do descarregador ECC 1 concluída  
Zona da passagem hidráulica de ligação ao caminho rural**

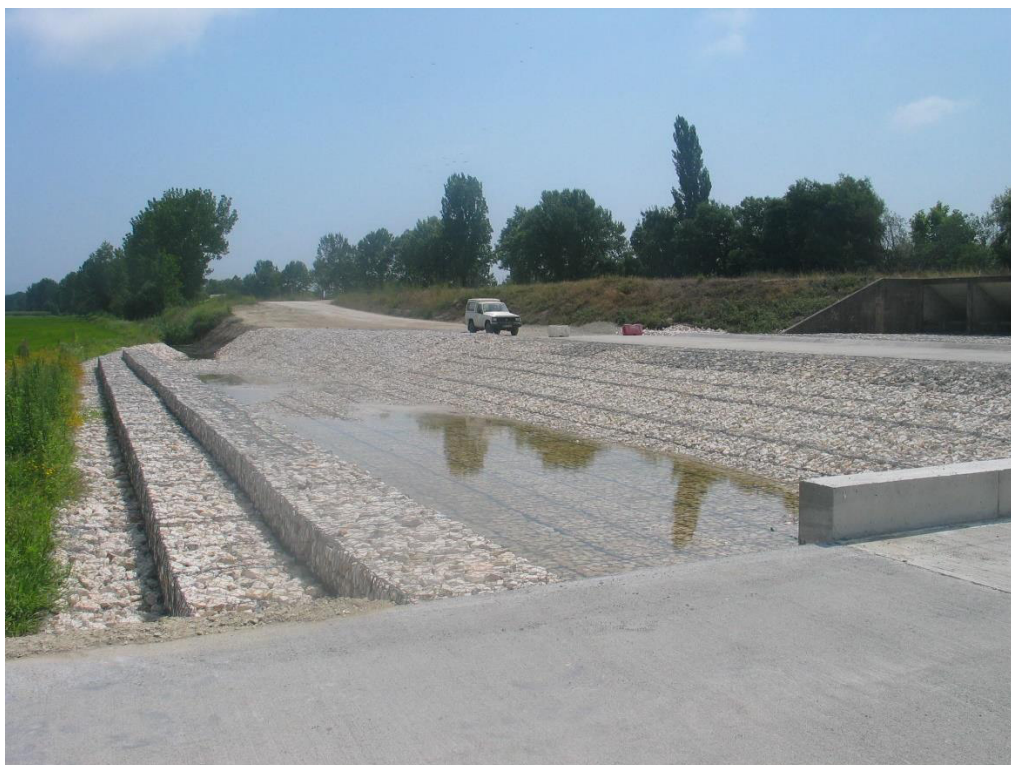
**Estrutura de dissipação do descarregador ECC 1 concluída  
Zona a montante da passagem hidráulica de ligação ao caminho rural**

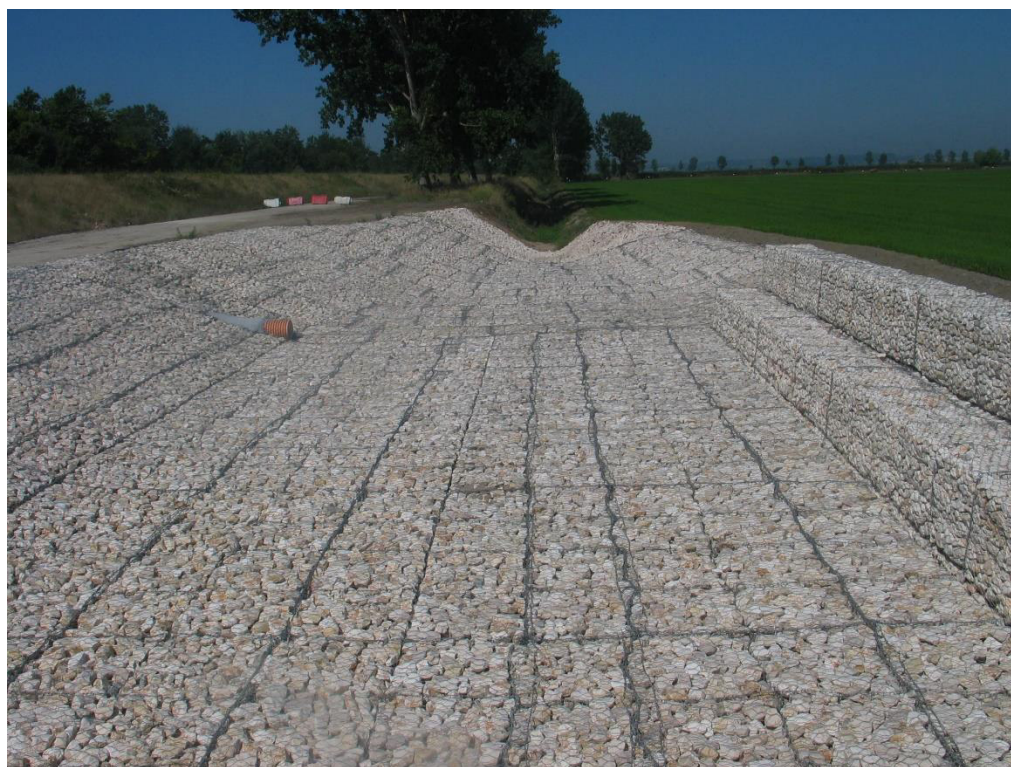
**Estrutura de dissipação do descarregador ECC 1 concluída  
Zona a jusante da passagem hidráulica de ligação ao caminho rural**

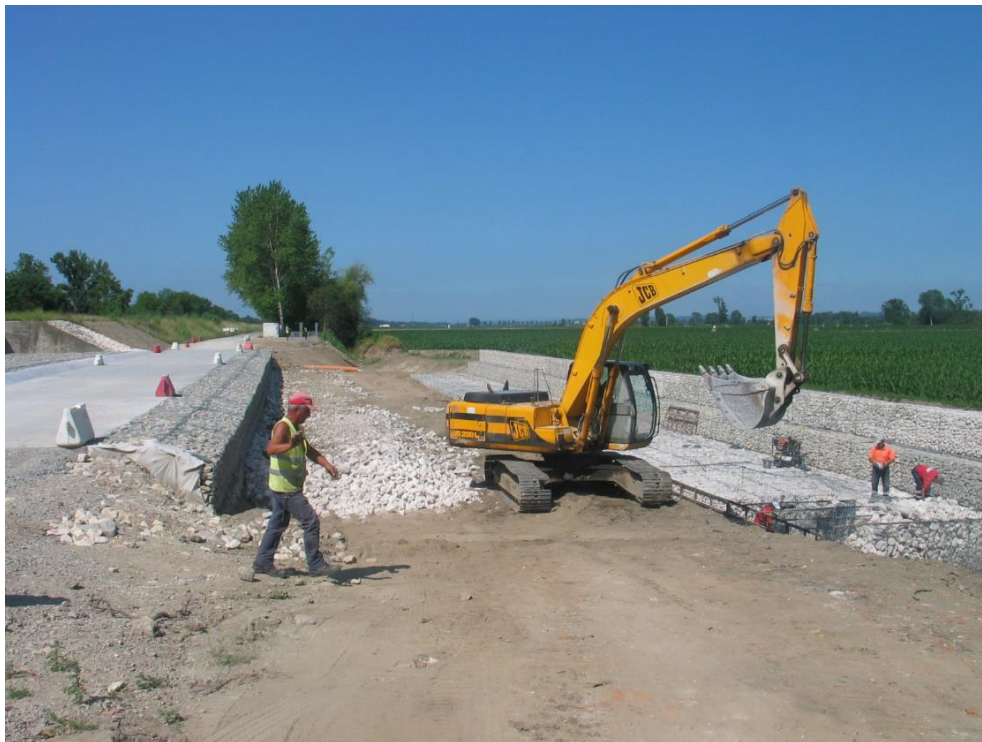
**Execução dos gabiões na vala da estrutura de dissipação do descarregador ECC 2**

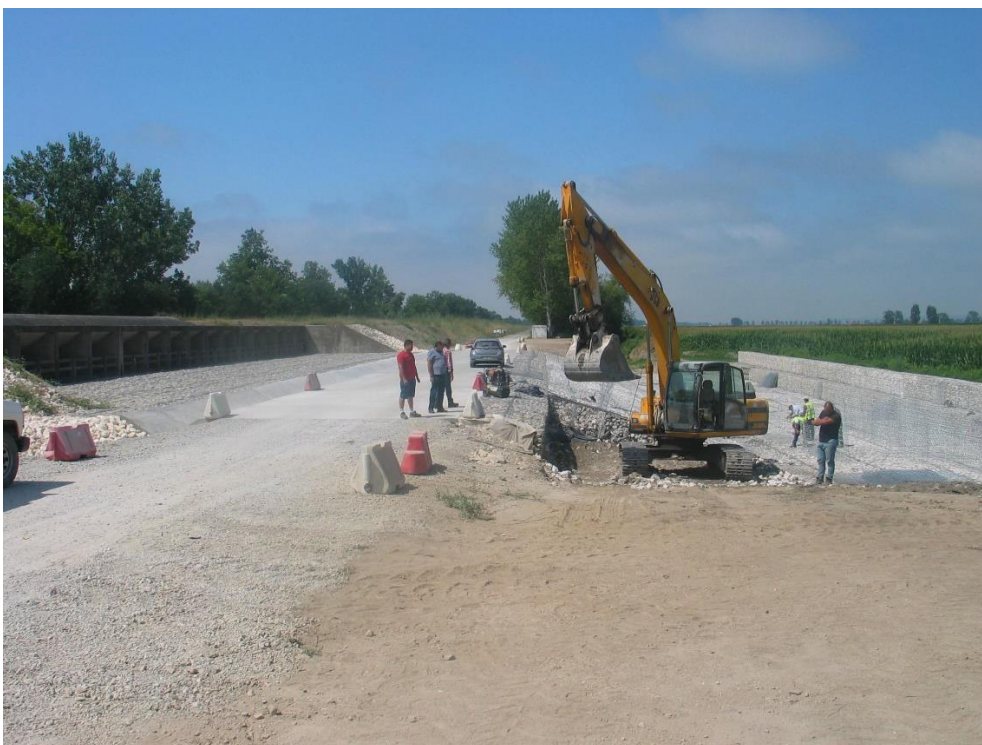
**Aspecto da evolução da execução dos gabiões na vala da estrutura de dissipação de energia do descarregador de cheias ECC 2**

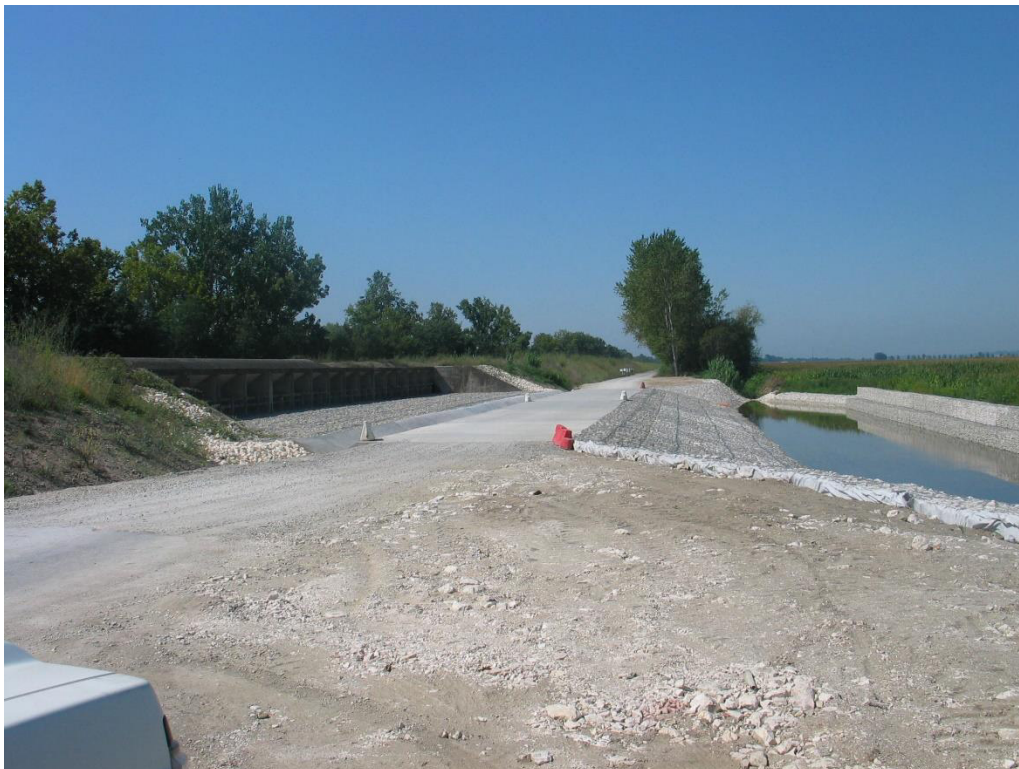
**Estrutura de dissipação de energia do descarregador ECC 2 concluída**

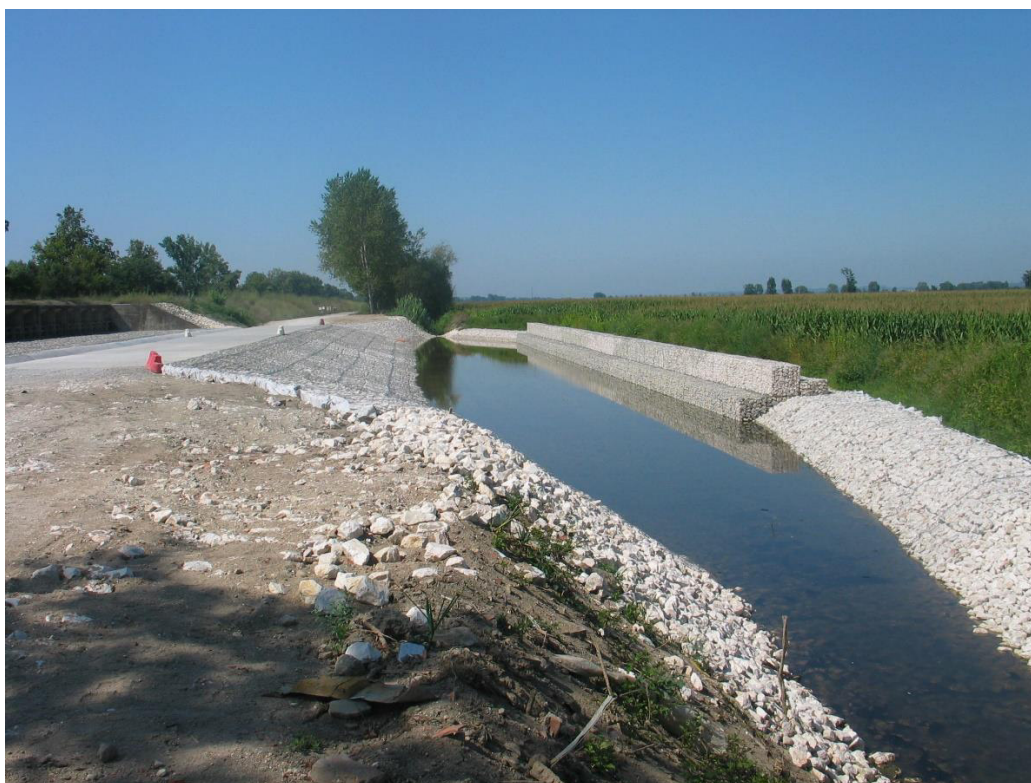
**Estrutura de dissipação de energia do descarregador ECC 2 concluída  
Pormenor da vala de drenagem**

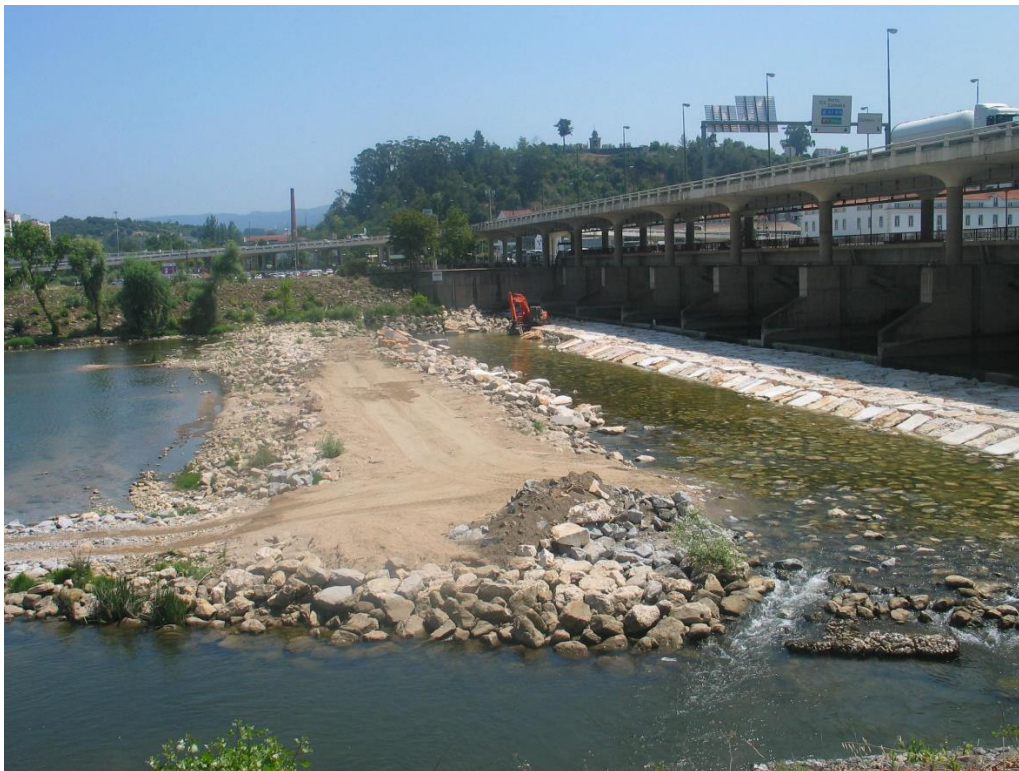
**Reabilitação da soleira de proteção dos descarregadores do Açude- Ponte de Coimbra**  
**Execução do enrocamento de proteção à erosão, em fase avançada**

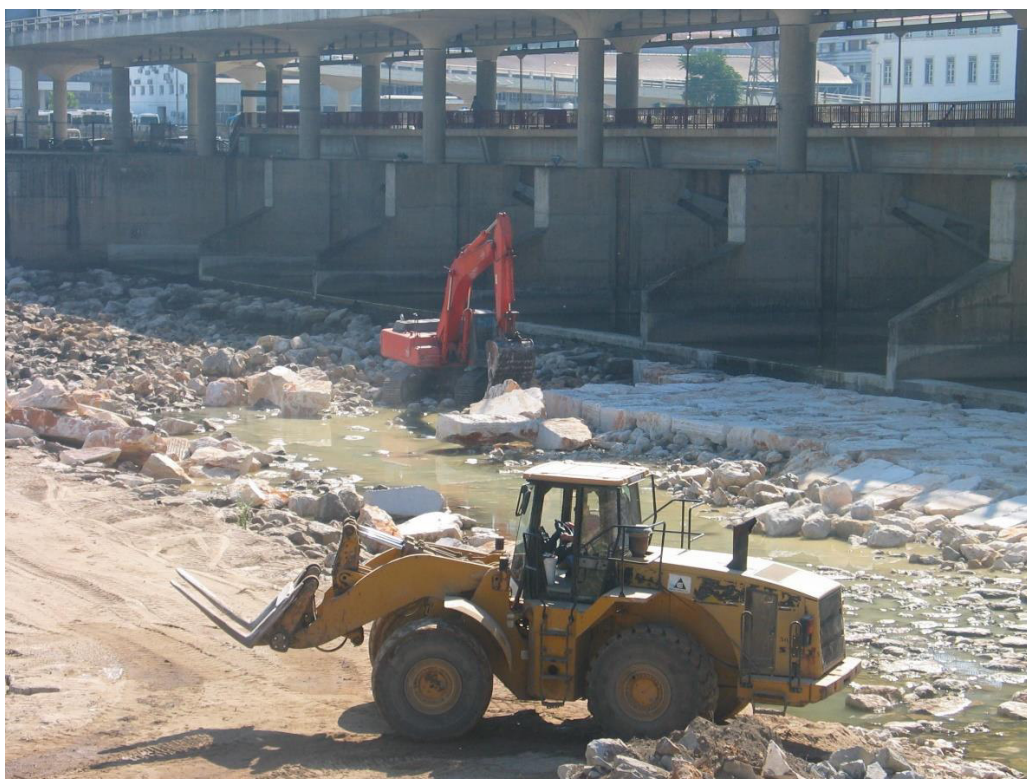
**Reabilitação da soleira de proteção dos descarregadores do Açude- Ponte de Coimbra**  
**Execução do enrocamento arrumado com face plana**

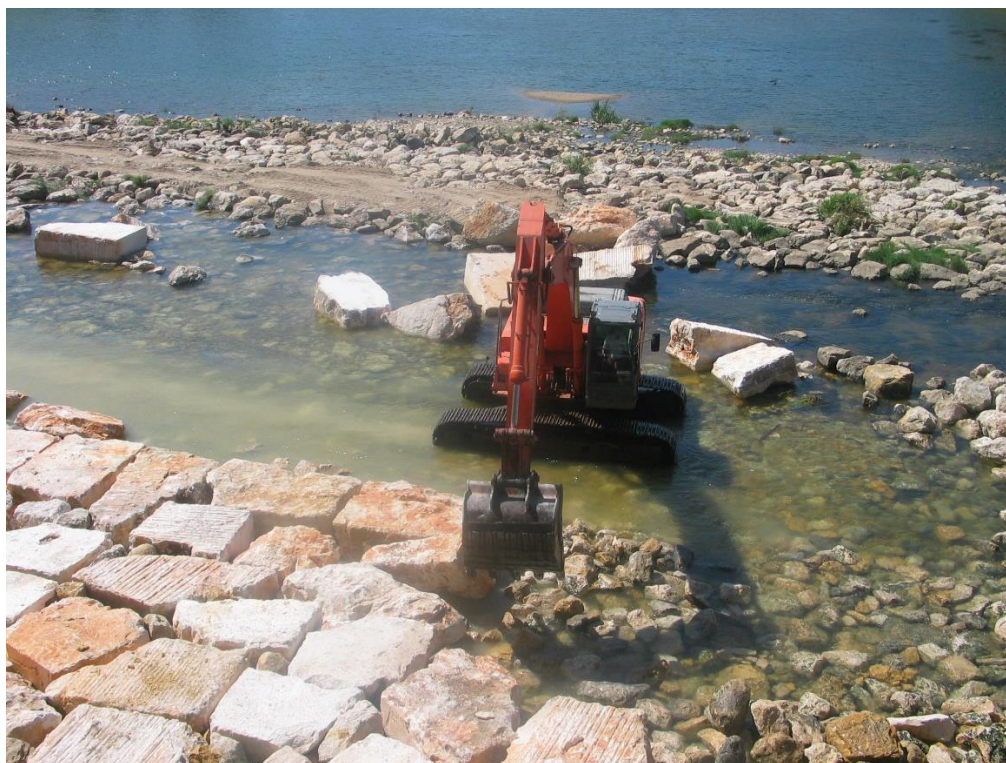
**Reabilitação da soleira de proteção dos descarregadores do Açude- Ponte de Coimbra**  
**Execução do enrocamento de proteção. Pormenor**

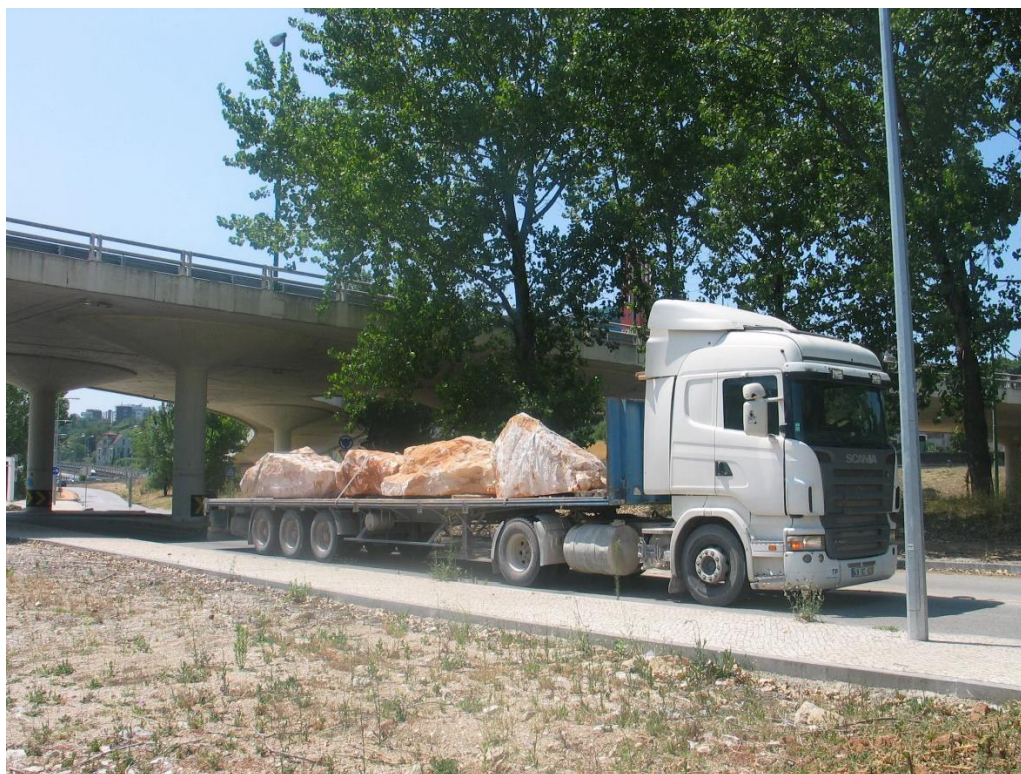
**Reabilitação da soleira de proteção dos descarregadores do Açude- Ponte de Coimbra**  
**Transporte de enrocamento de grande dimensão**

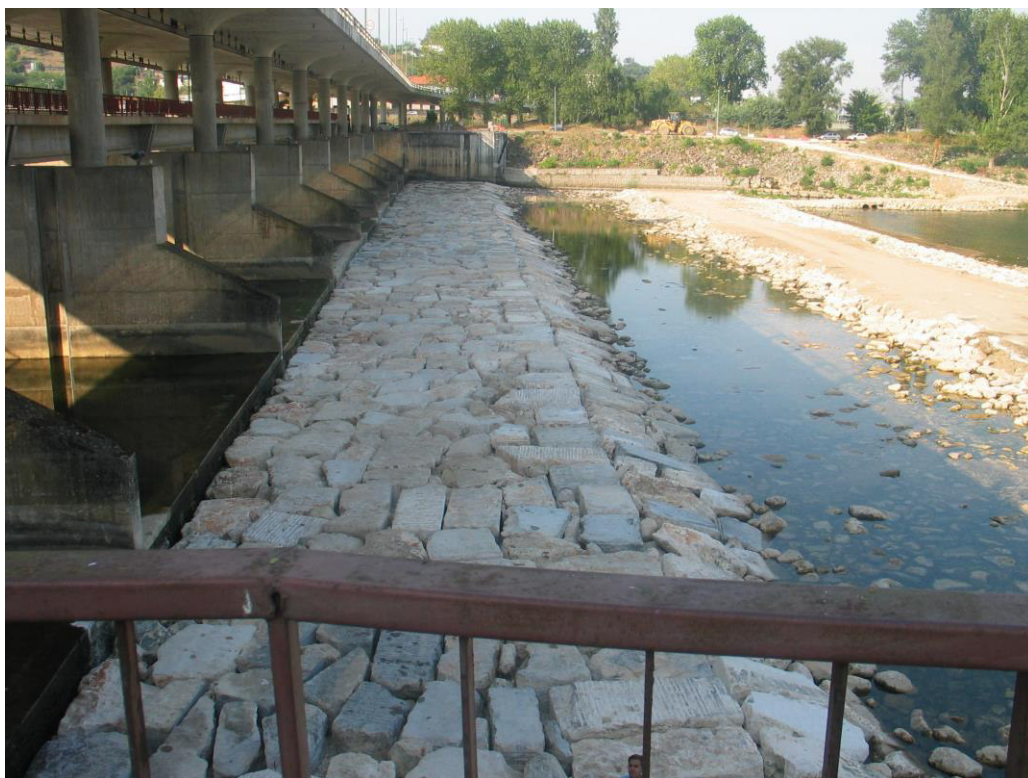
**Reabilitação da soleira de proteção dos descarregadores do Açude- Ponte de Coimbra  
Colocação do enrocamento de proteção concluído**

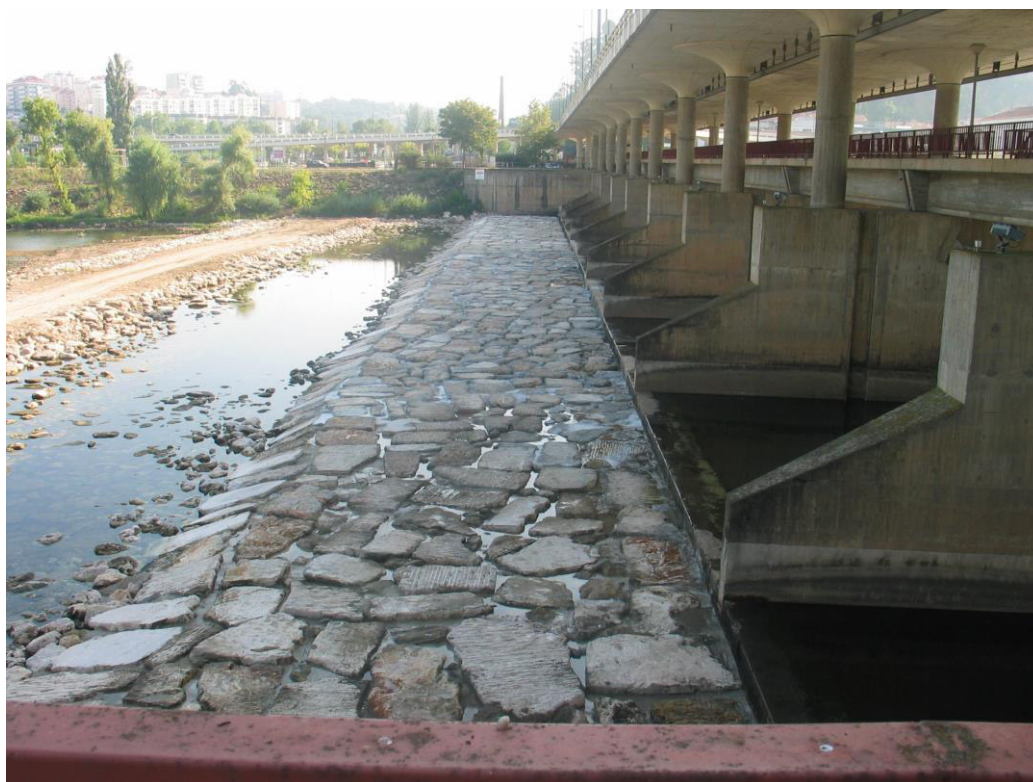
**Idem. Betonagem dos interstícios do enrocamento**

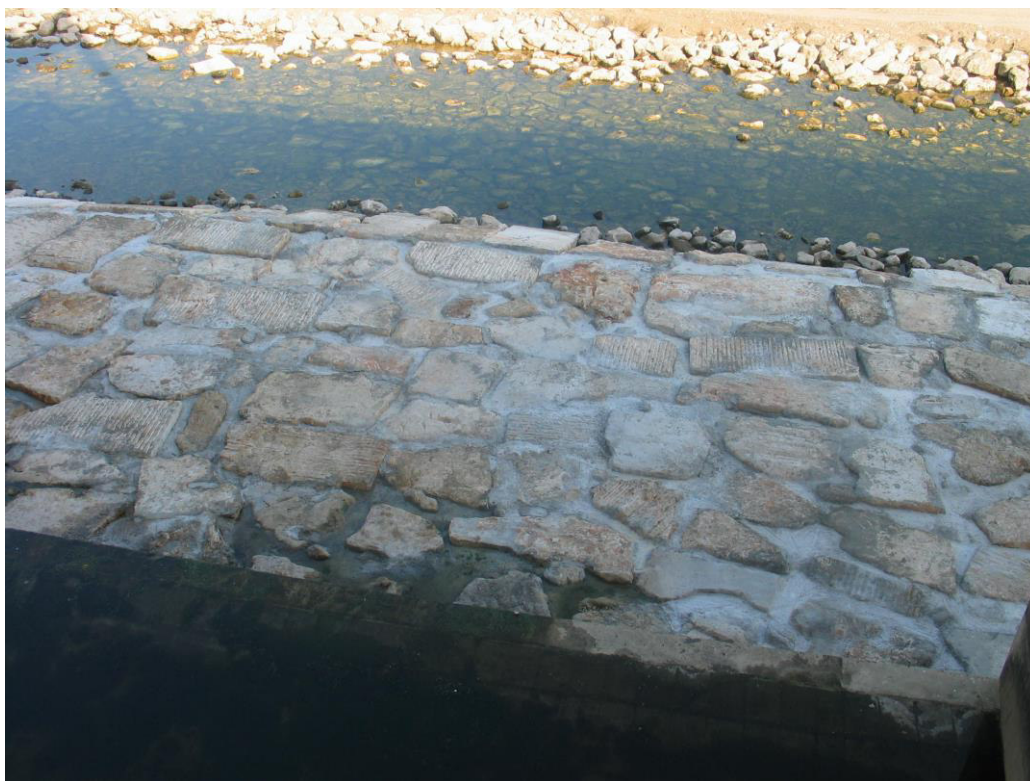
**Reabilitação da soleira de proteção dos descarregadores do Açude- Ponte de Coimbra  
Betonagem dos interstícios do enrocamento. Pormenor**

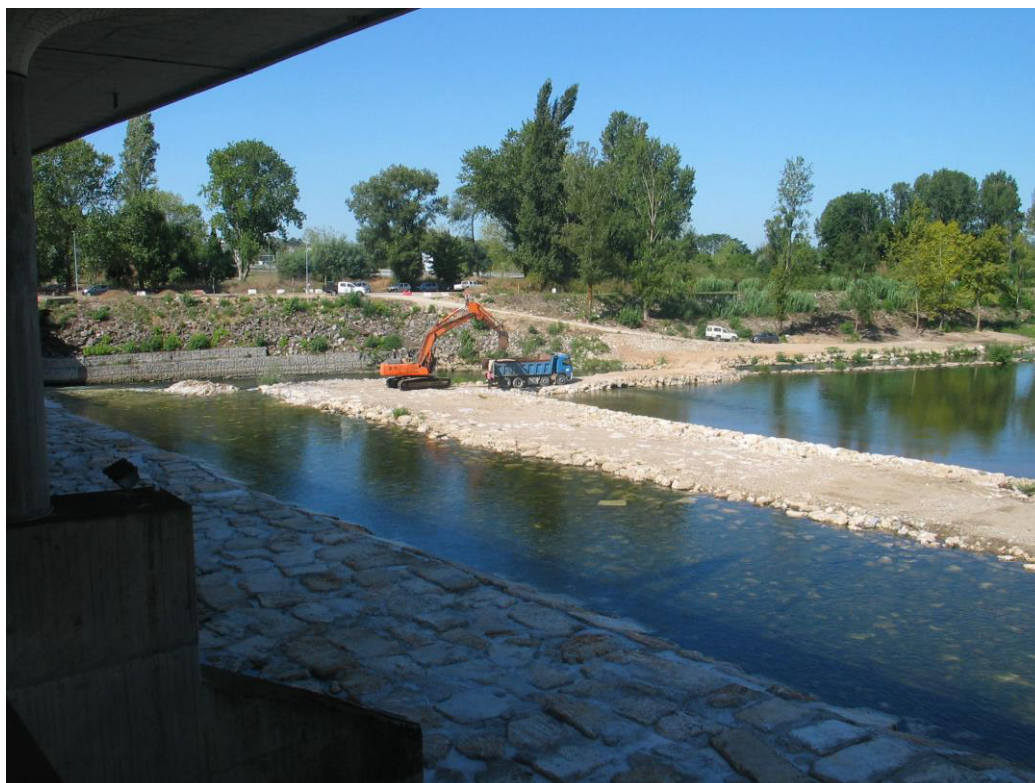
**Idem. Regularização e colocação de enrocamento pesado  
na zona de descarga lateral da soleira de proteção**

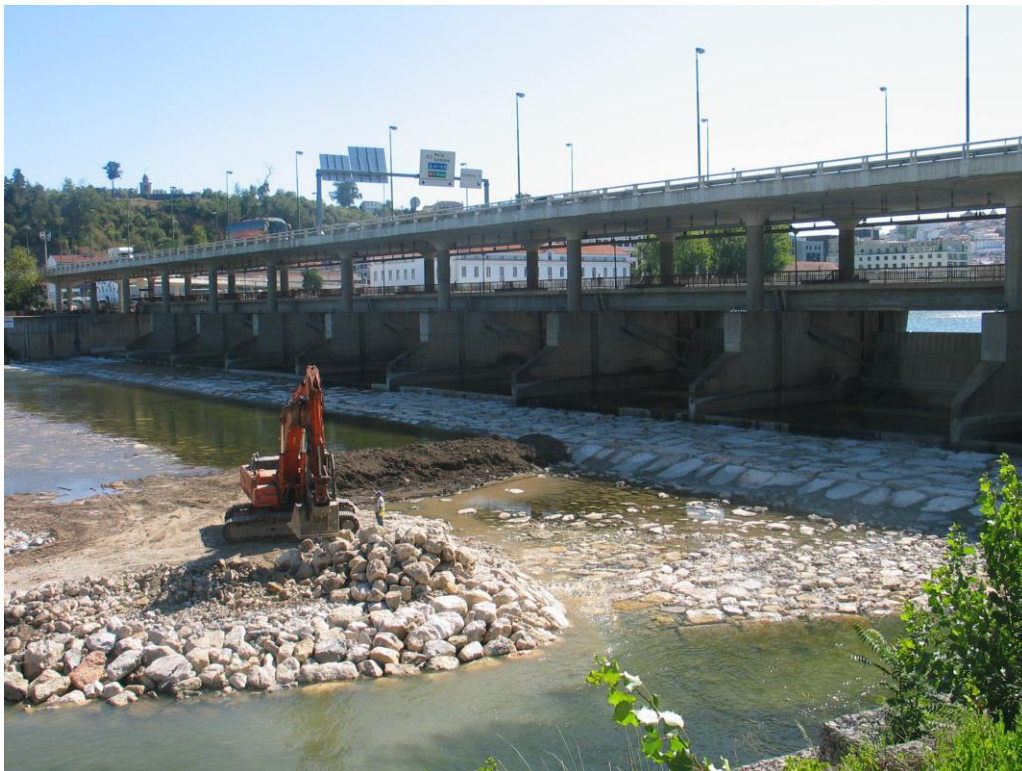
**Reabilitação da soleira de proteção dos descarregadores do Açude- Ponte de Coimbra  
Pormenor da regularização e colocação de enrocamento pesado  
na zona de descarga lateral da soleira de proteção**

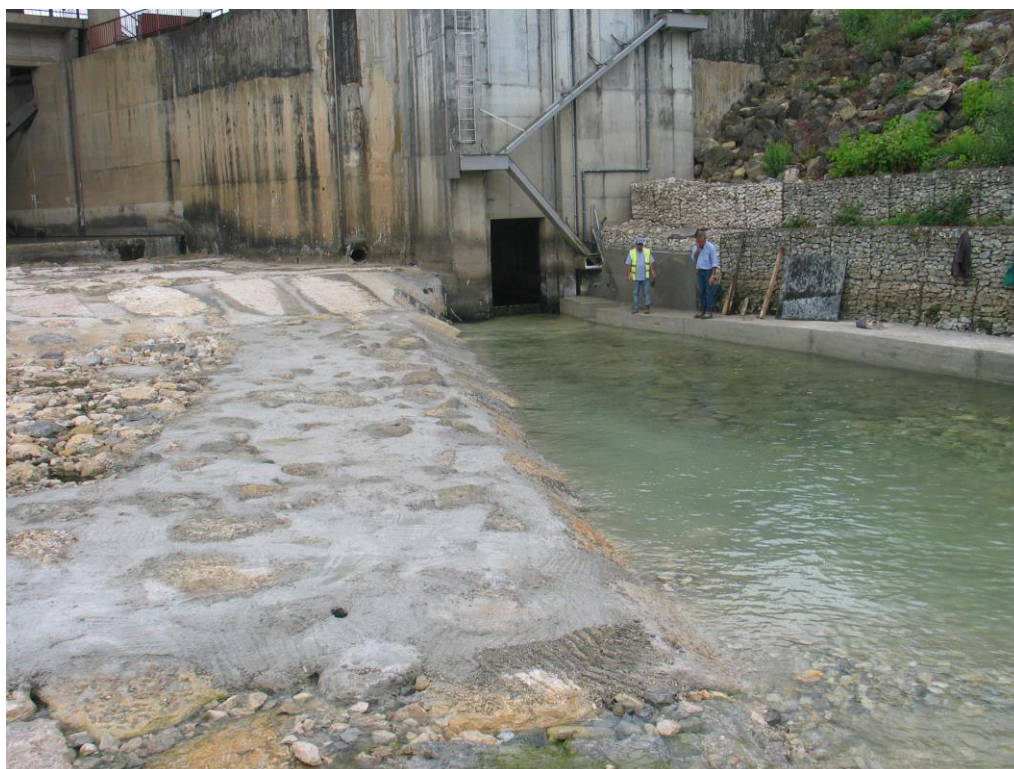
**Idem. Betonagem dos interstícios do enrocamento na zona de descarga lateral  
da soleira de proteção em enrocamento**

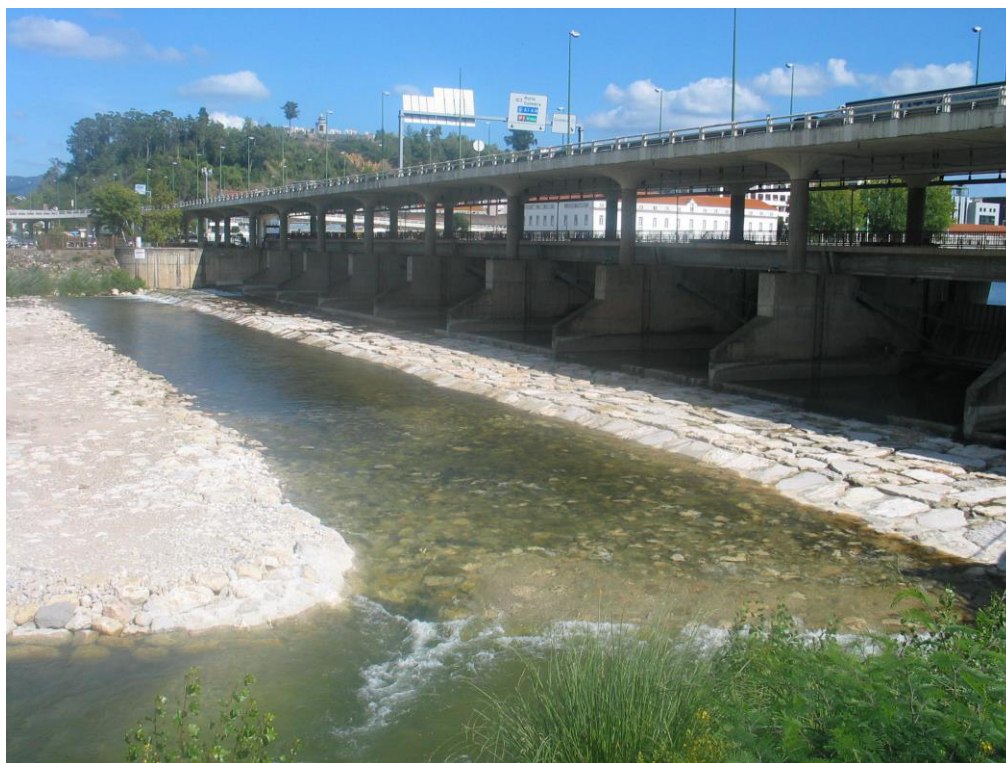
**Reabilitação da soleira de proteção dos descarregadores do Açude de Coimbra concluída. Vista da zona de montante**
