## Relatório de Progresso

Julho/Agosto/Setembro 2019

# Empreitada de Reabilitação do Leito e dos Diques do Leito Central do Rio Mondego

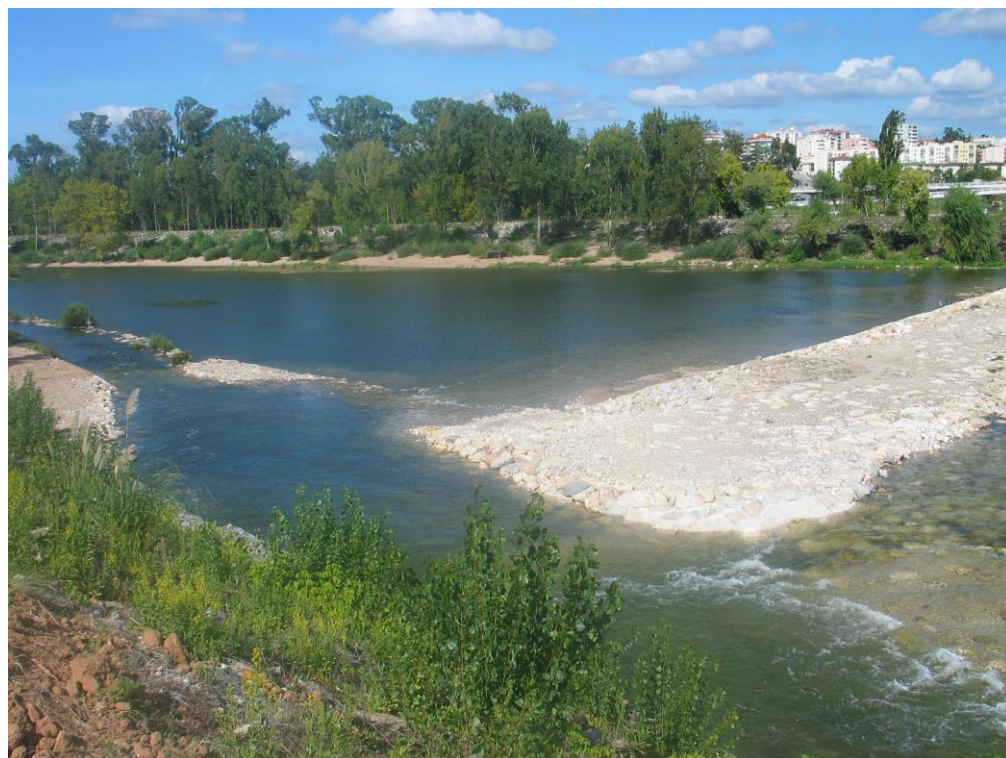
**Reabilitação da soleira de proteção dos descarregadores do Açude de Coimbra concluída. Vista da zona de jusante**

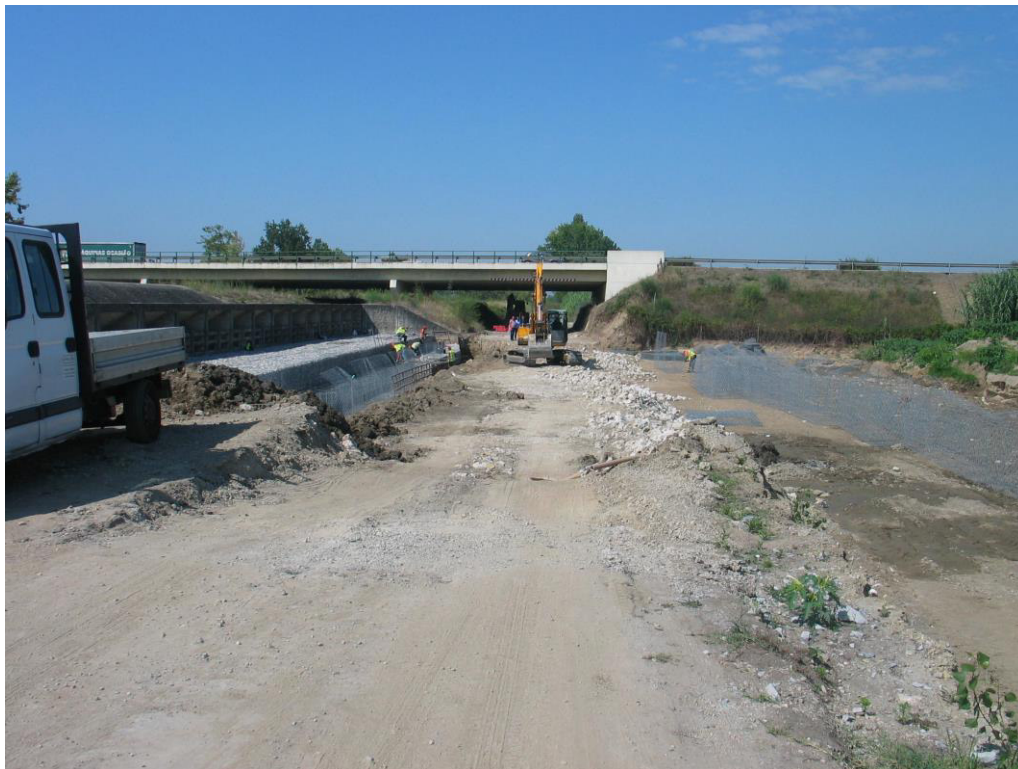
**Estrutura de proteção do descarregador de cheias ECC 3  
Início da execução dos gabiões junto à saída do descarregador**

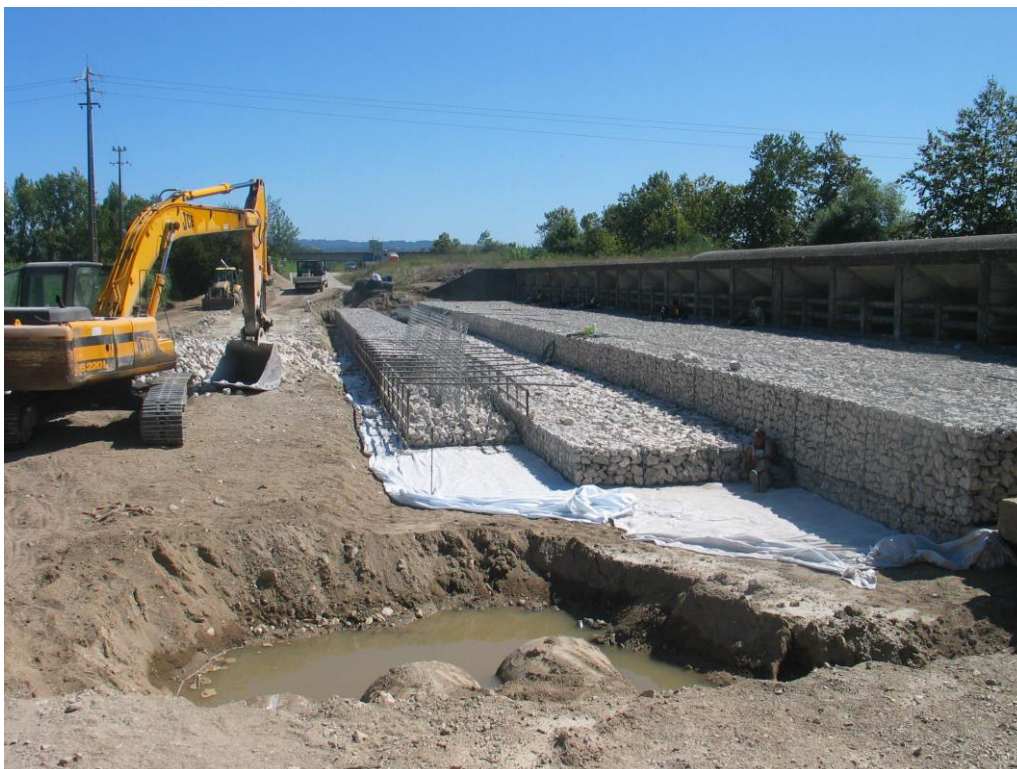
**Estrutura de proteção do descarregador de cheias ECC 3  
Evolução da execução dos gabiões junto à saída do descarregador**

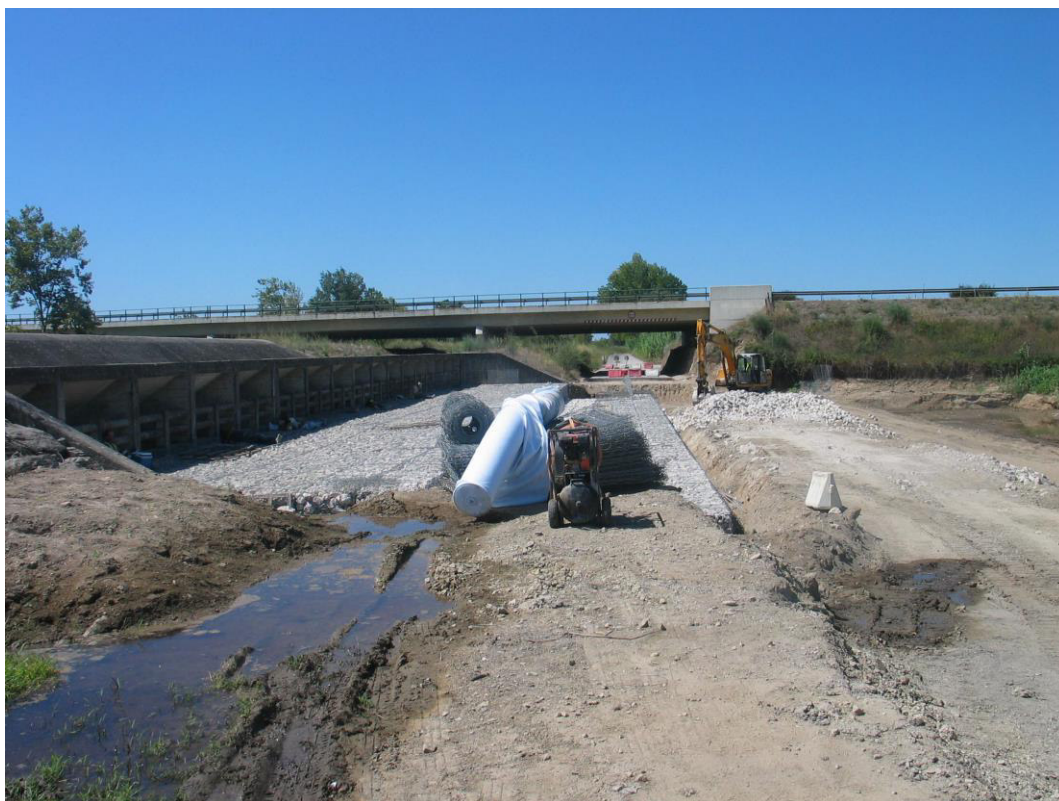
**Estrutura de proteção do descarregador de cheias ECC 3  
Execução dos gabiões e escavação da zona da vala de drenagem**

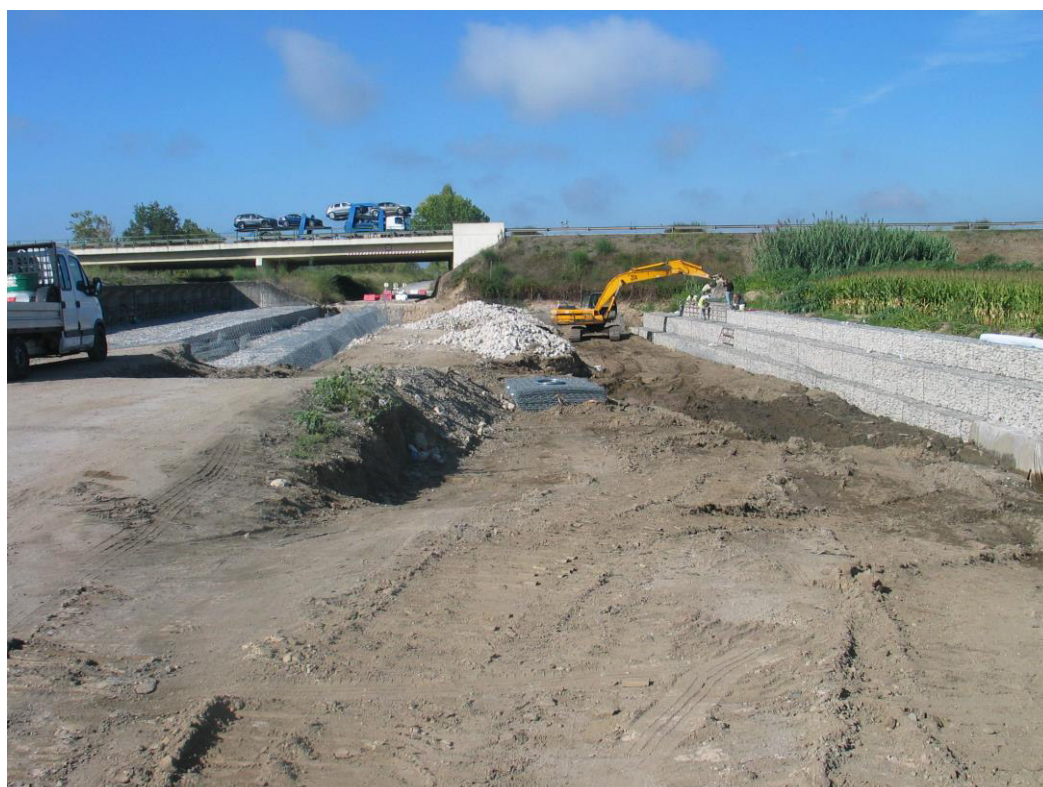
**Estrutura de proteção do descarregador de cheias ECC 3  
Execução dos gabiões de topo no final da estrutura de dissipação**

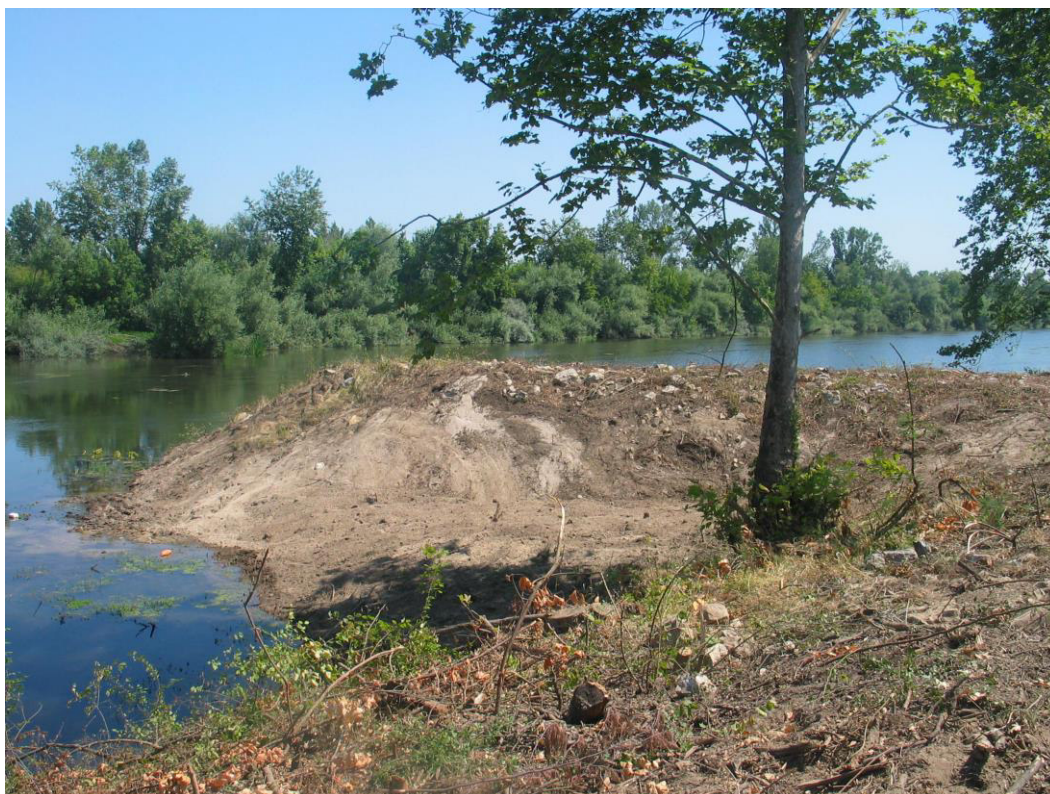
**Reabilitação da soleira de fixação do fundo com desnível ao P 115  
Estado inicial do leito e esporão da margem esquerda**

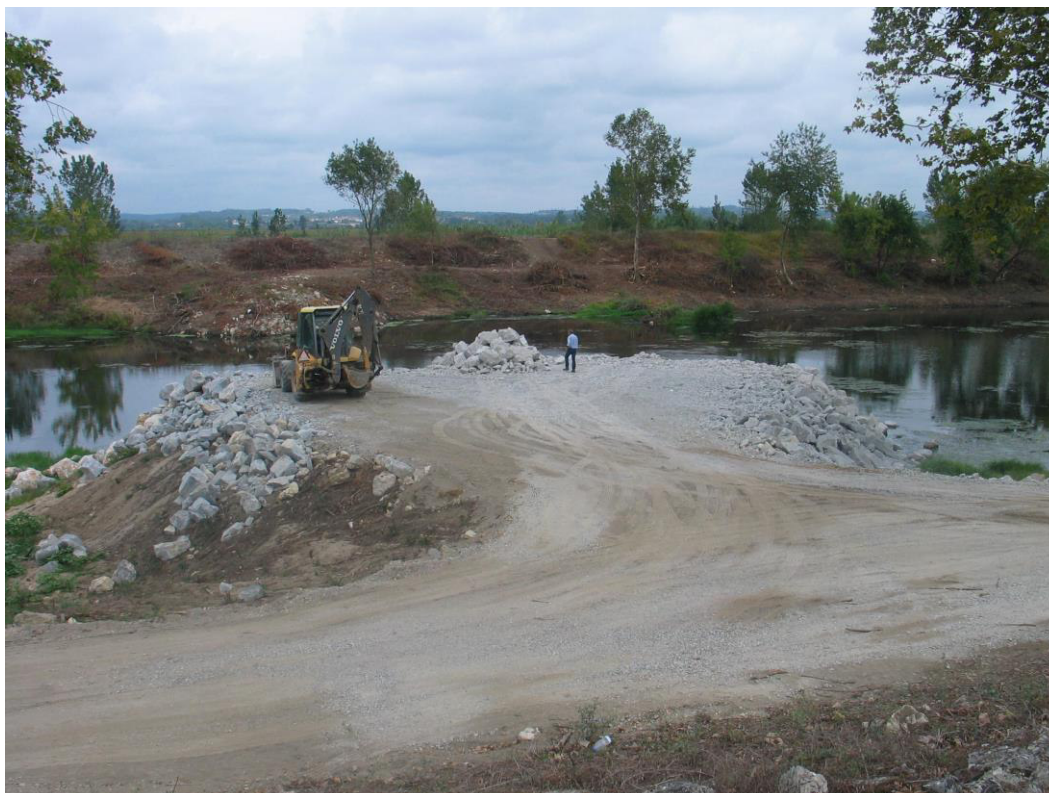
**Reabilitação da soleira de fixação do fundo com desnível ao P 115  
Início da colocação de enrocamento no esporão da margem esquerda**
