Relatório de Progresso

Abril/Maio/Junho 2019

Empreitada de Limpeza de Vegetação e Desassoreamento do Leito Periférico Direito no Aproveitamento Hidráulico do Baixo Mondego

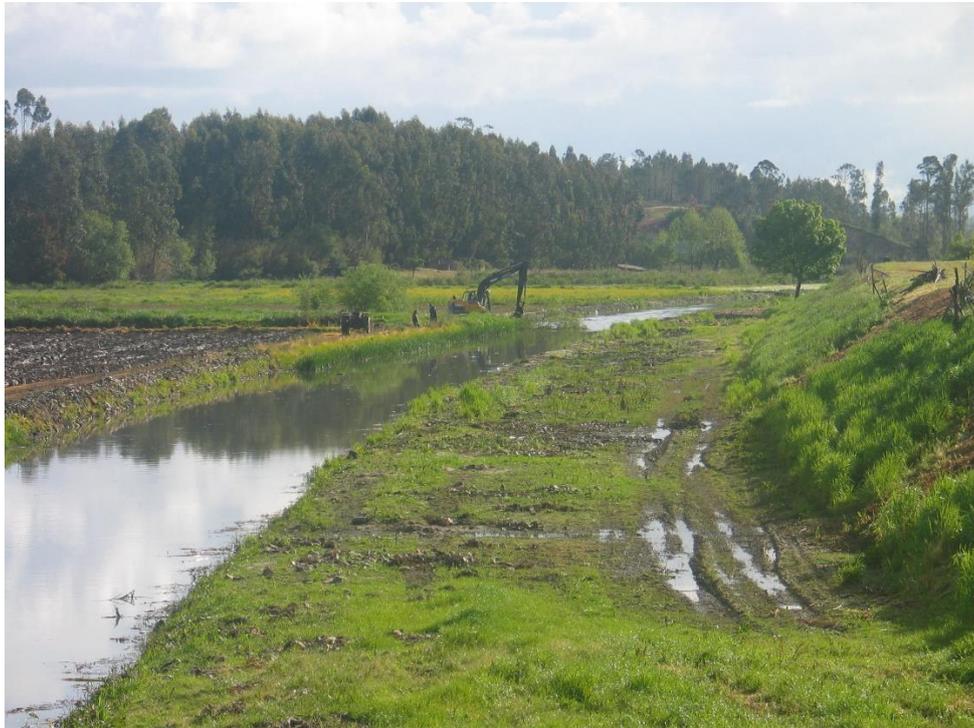
Desassoreamento do leito menor a montante da travessia das Meãs - Renault

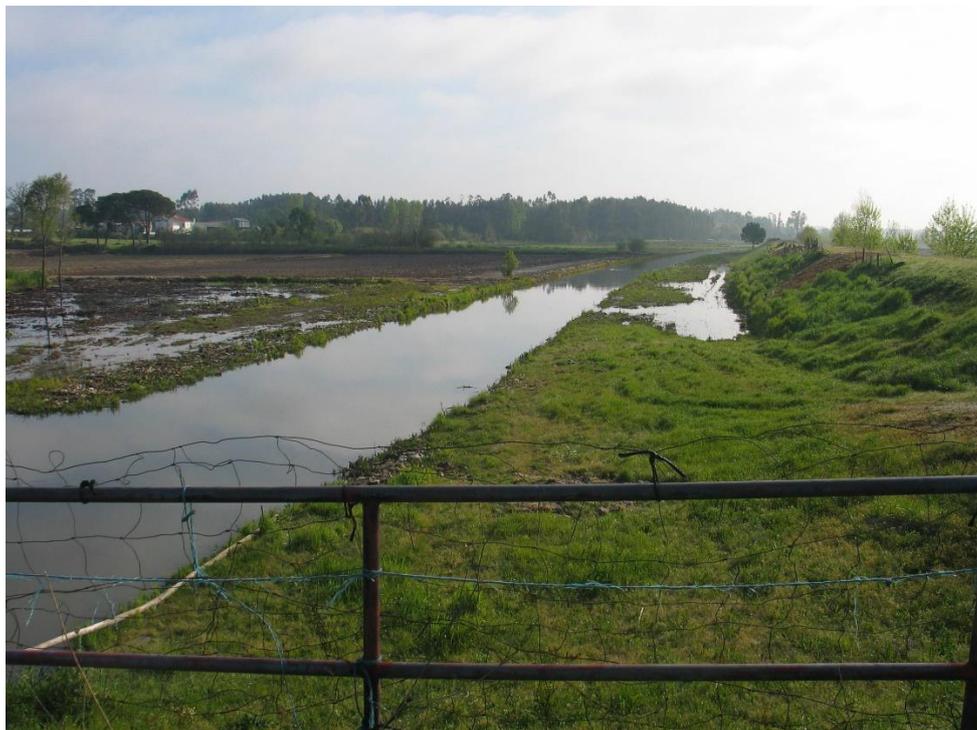
**Limpeza de vegetação e desassoreamento concluídos
a montante da travessia das Meãs - Renault**

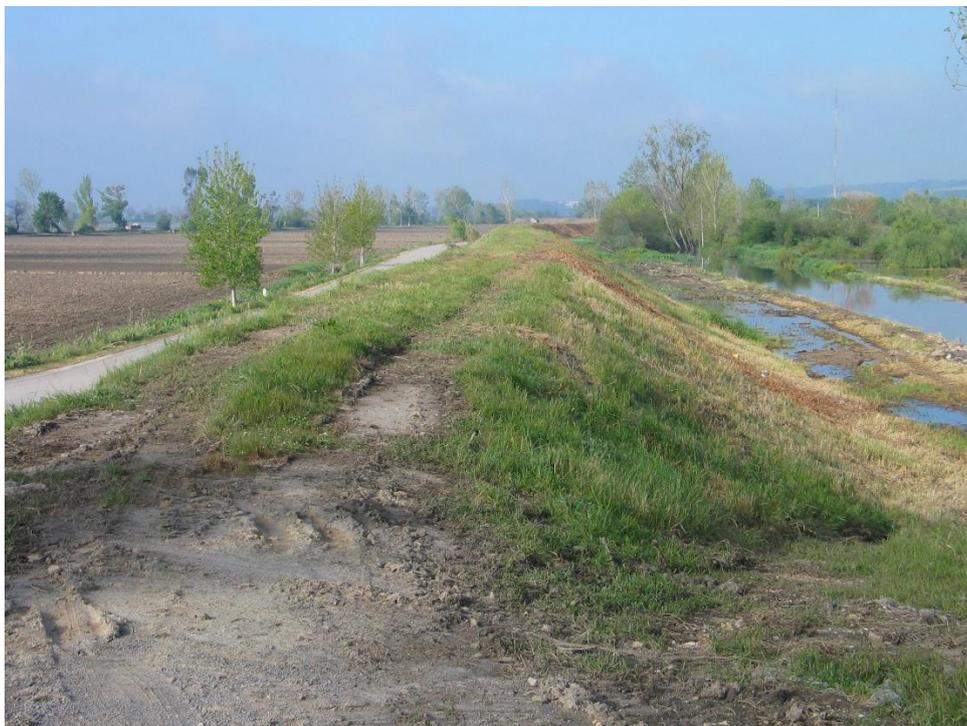
**Limpeza de vegetação do dique a jusante
da travessia das Meãs - Renault**

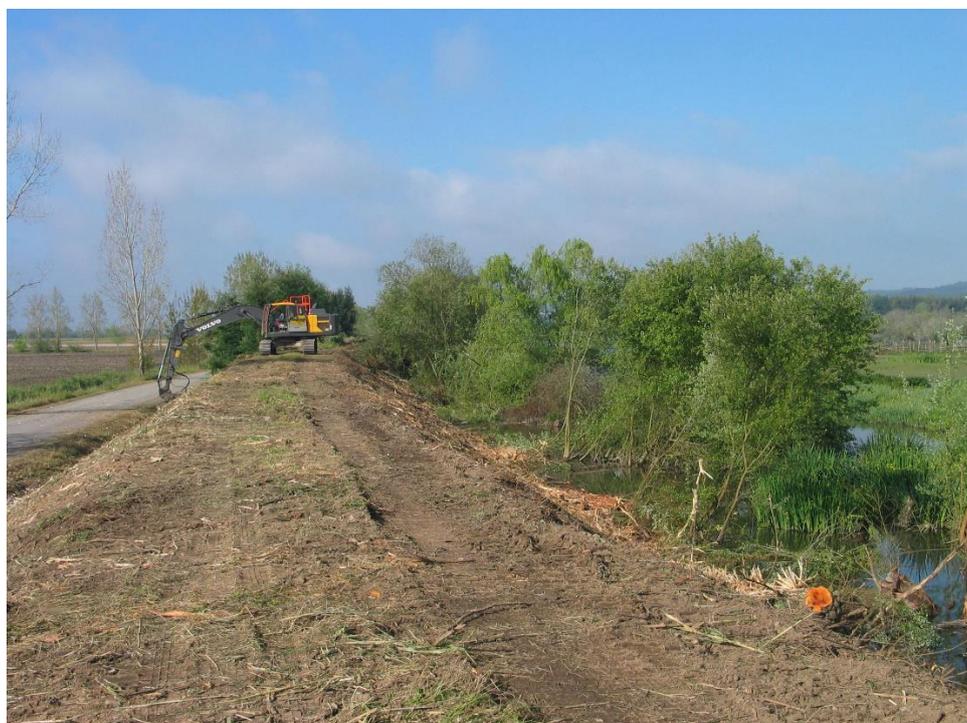
**Limpeza de vegetação do dique a jusante da travessia das Meãs - Renault
Pormenor**

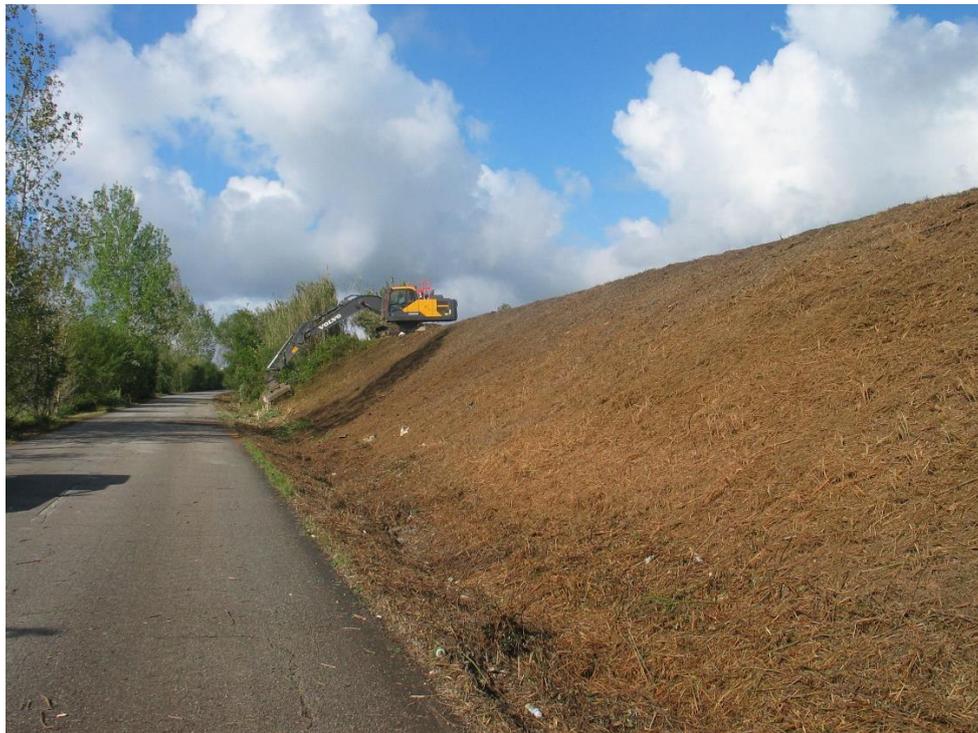
Limpeza de vegetação do dique entre as travessias das Meãs Renault e das Meãs

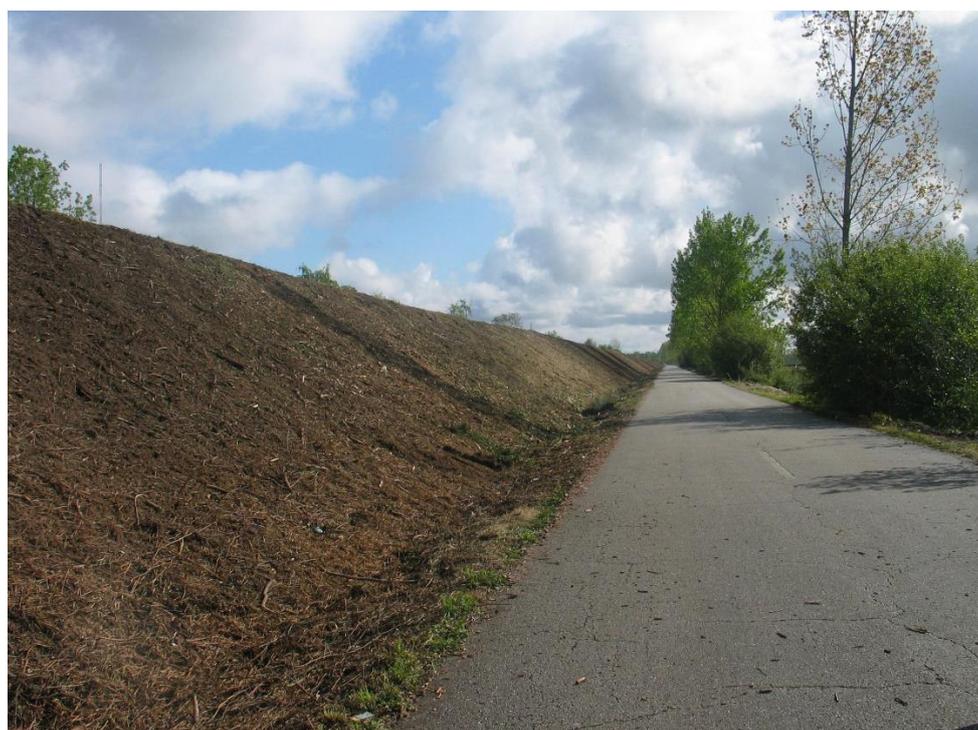
Limpeza de vegetação do dique entre as travessias das Meãs Renault e das Meãs concluída

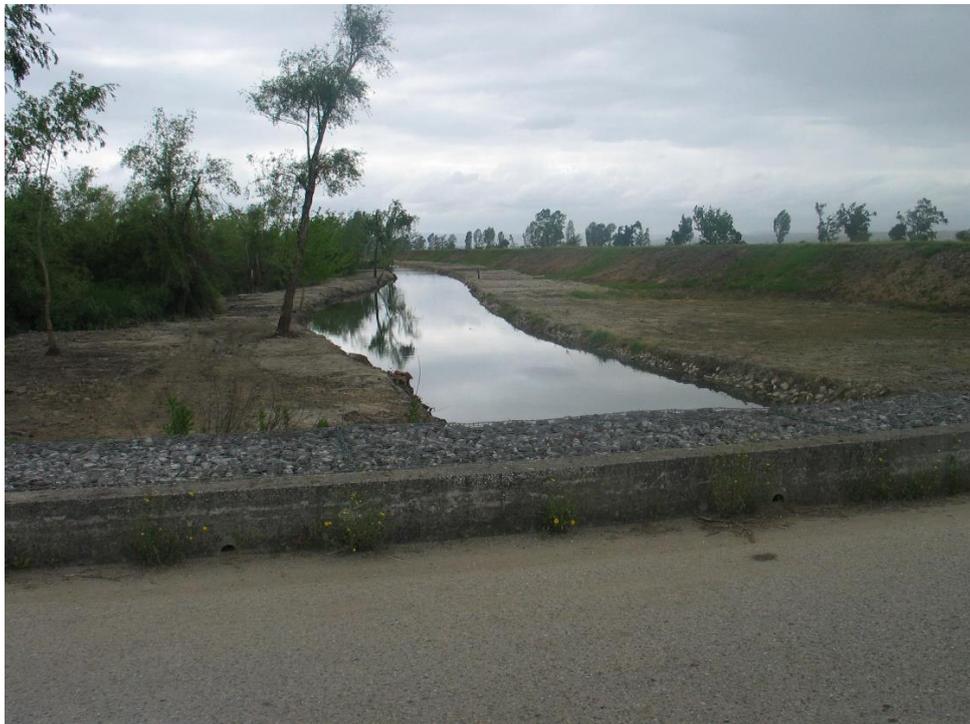
Limpeza de vegetação a montante da travessia das Meãs concluída

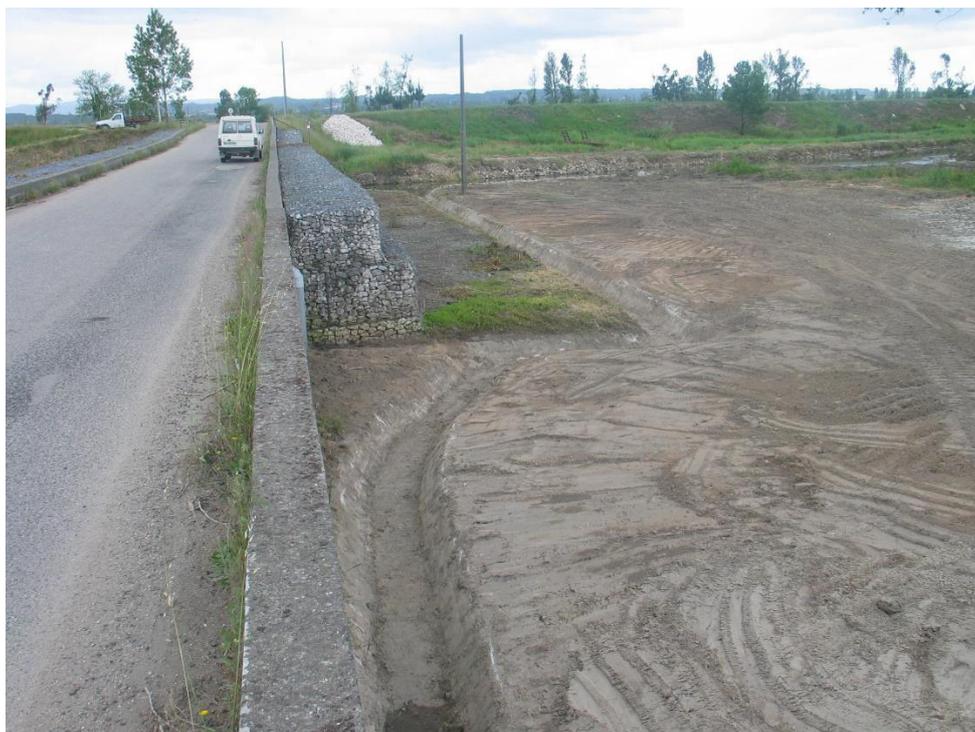
Limpeza de vegetação e da valeta a jusante da travessia das Meãs

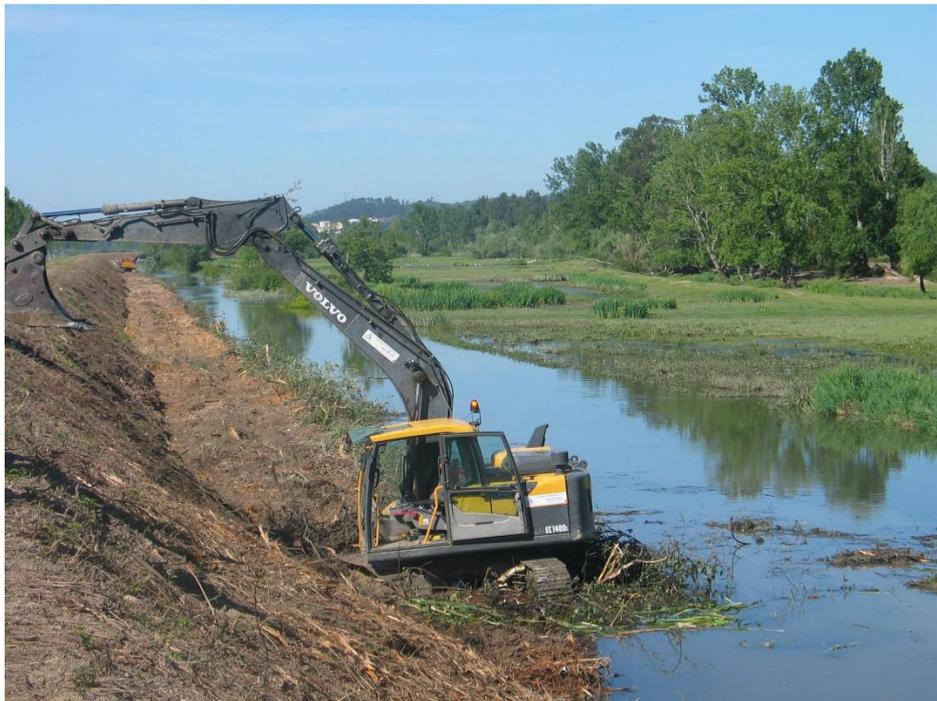
Limpeza de vegetação entre as travessias das Meãs e Lavariz

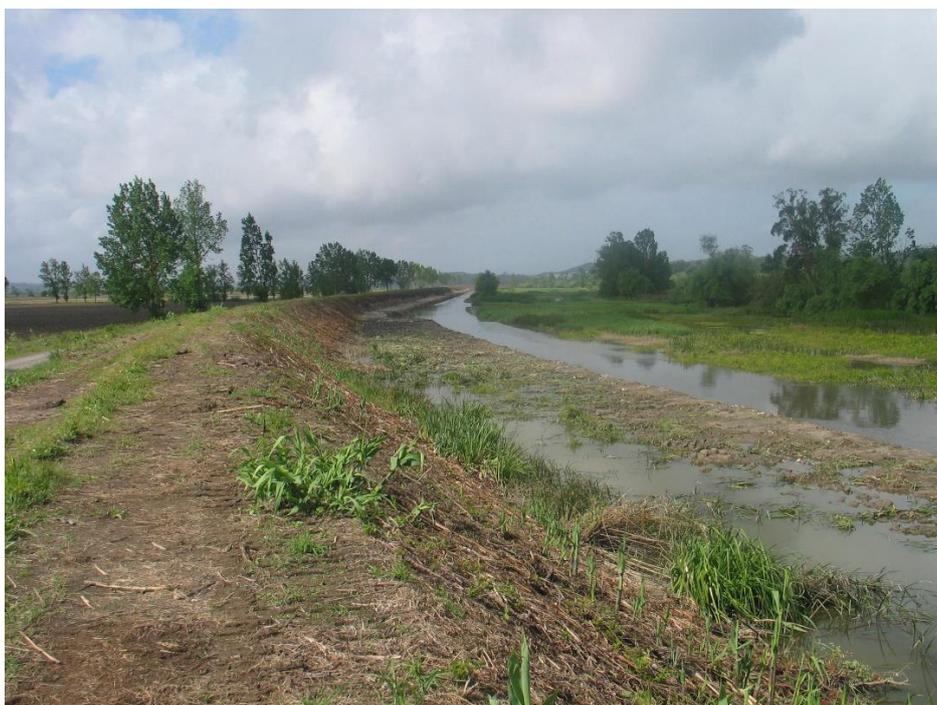
Limpeza de vegetação e desassoreamento entre as travessias das Meãs e Lavariz concluídos

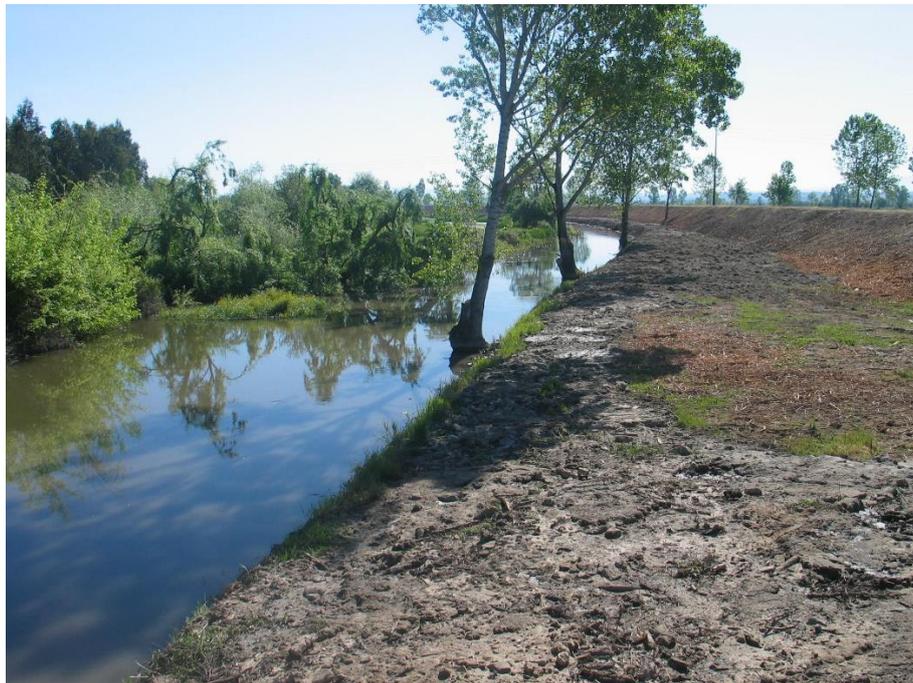
Desassoreamento do leito menor e limpeza de vegetação do dique e golena da margem esquerda concluída

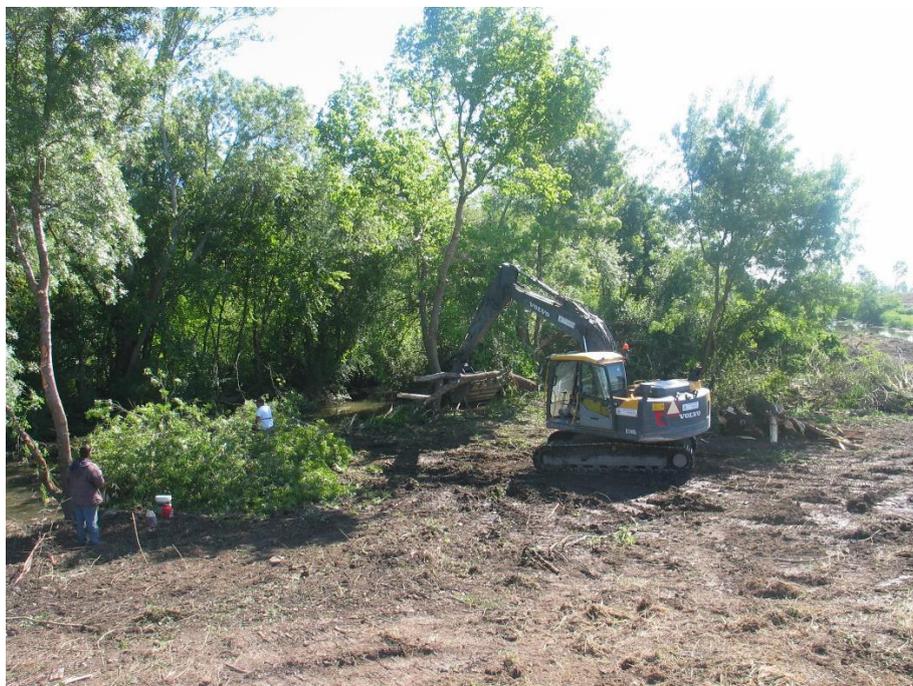
Início da limpeza de vegetação no leito maior da margem direita a montante da travessia de Lavariz

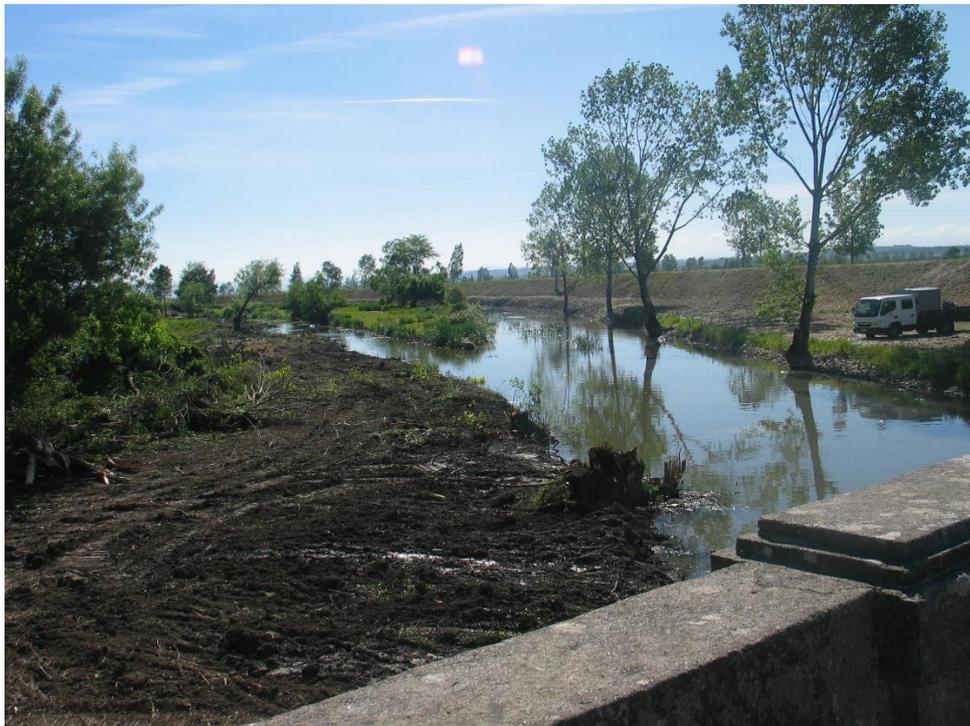
Aspecto da limpeza de vegetação no leito maior da margem direita a montante da travessia de Lavariz

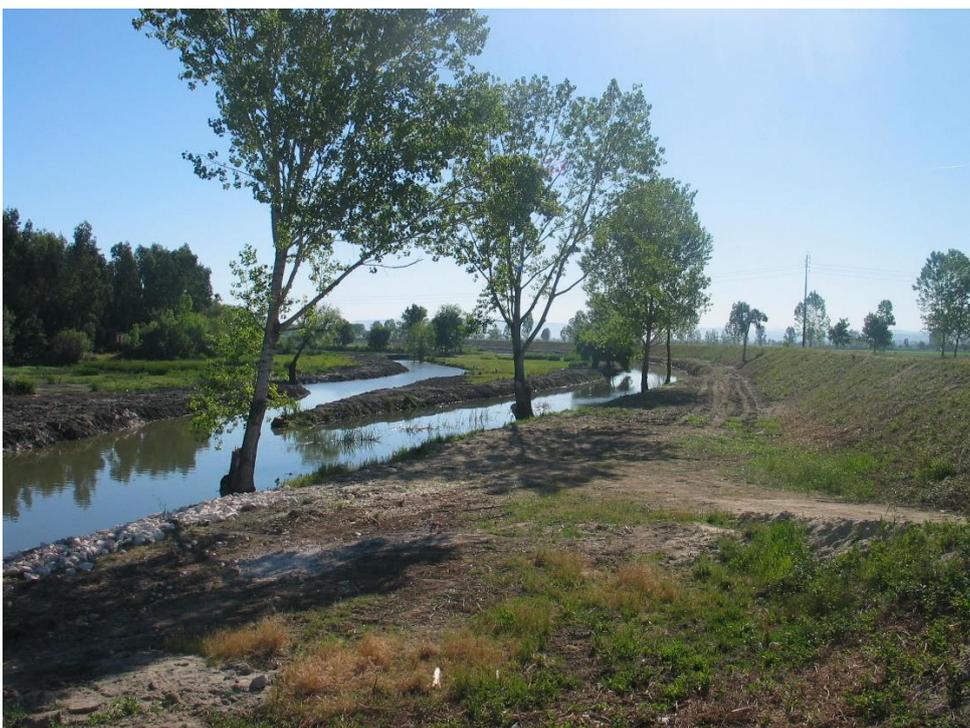
Limpeza de vegetação e desassoreamento do leito menor a montante da travessia de Lavariz concluídos

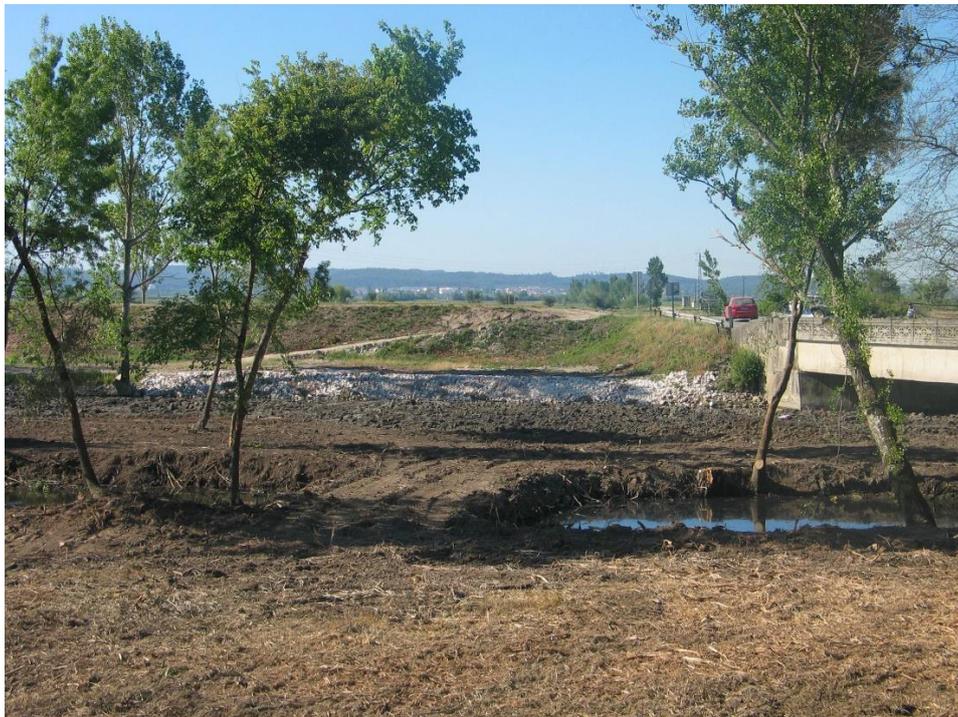
**Limpeza de vegetação e desassoreamento do leito menor
a montante da travessia de Lavariz concluídos
Pormenor da execução do enrocamento do talude do leito menor**

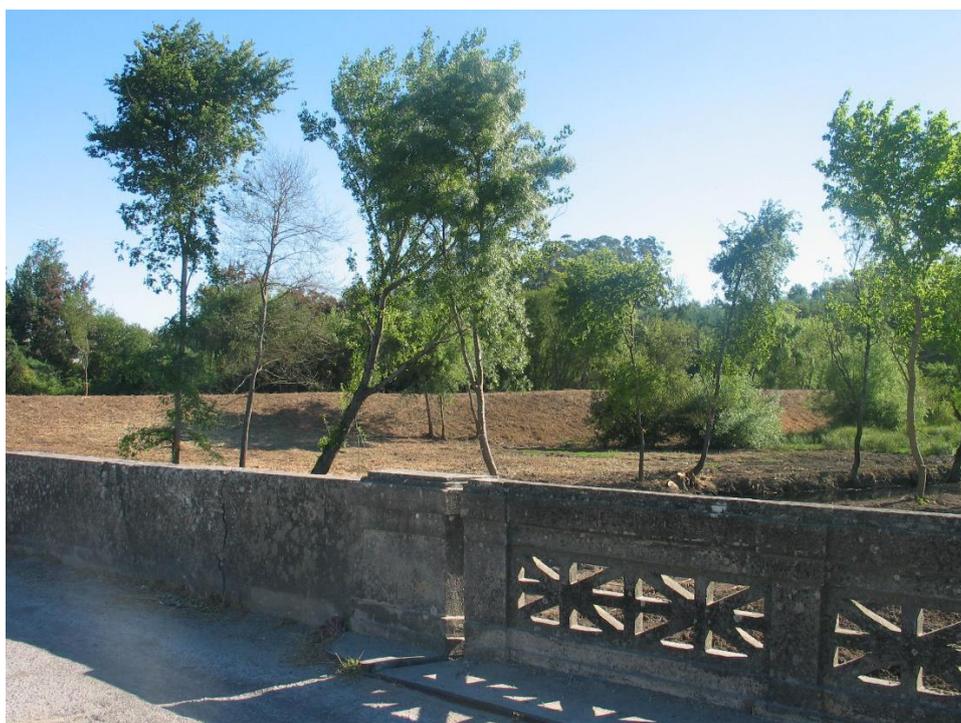
**Limpeza de vegetação do dique da margem direita a montante
da travessia de Lavariz concluída**

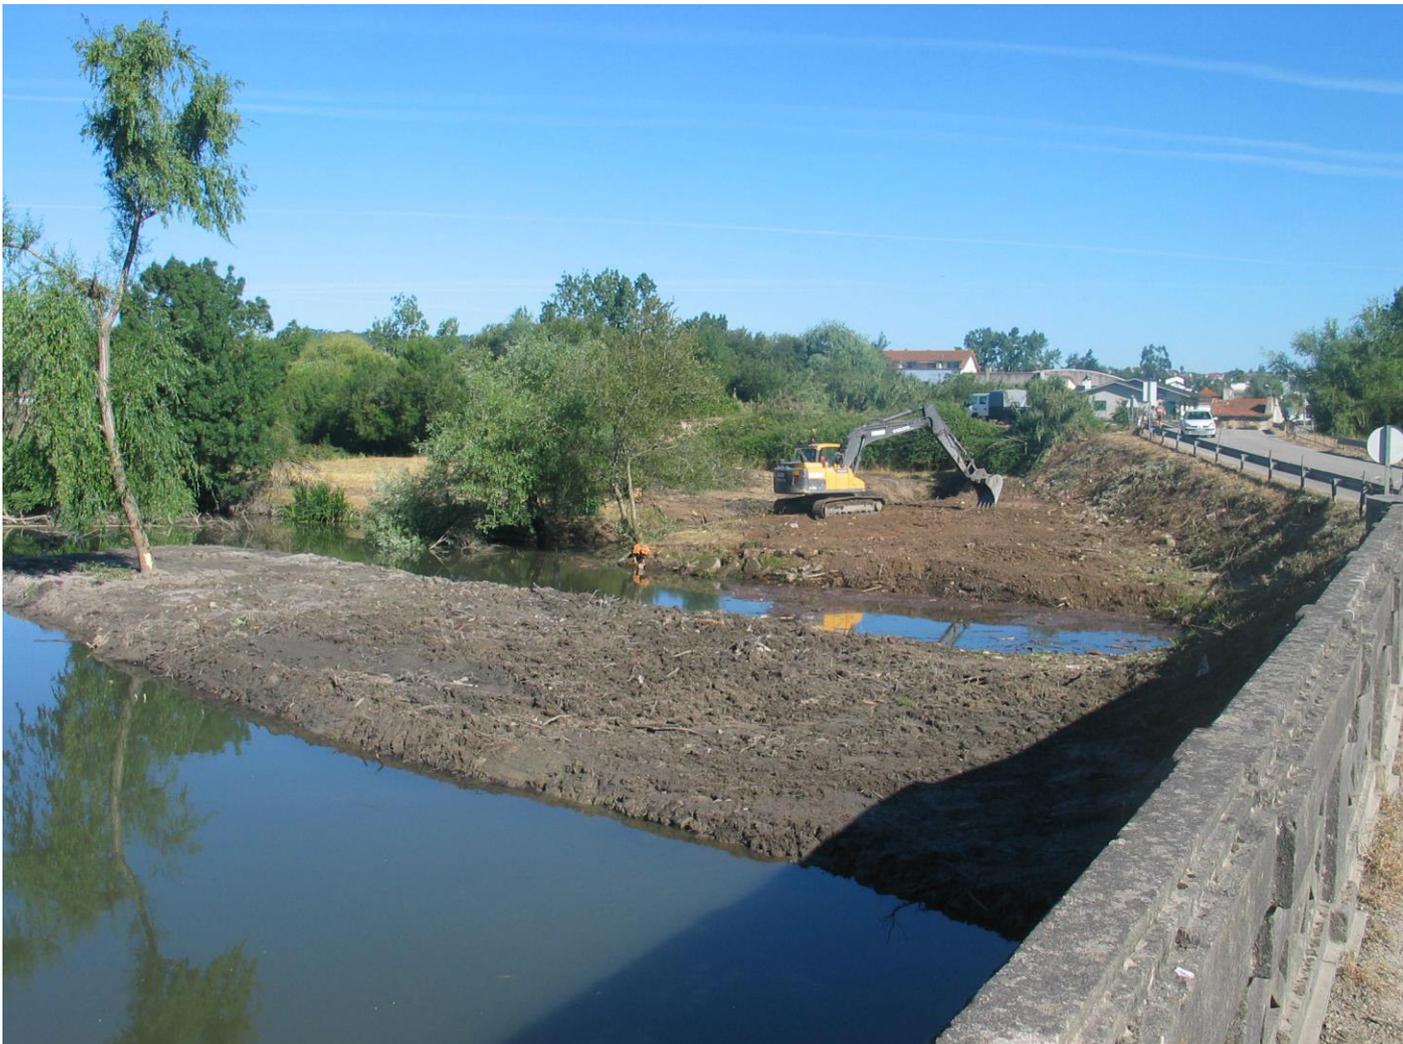
**Limpeza de vegetação do leito maior e desassoreamento do leito menor
imediatamente a jusante da travessia de Lavariz**

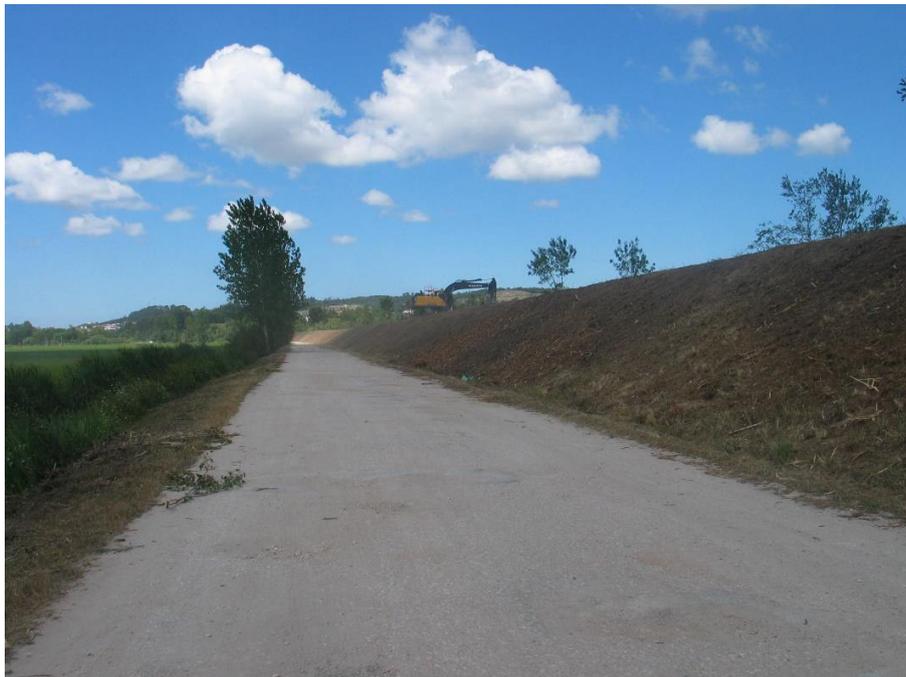
Limpeza de vegetação no dique da margem esquerda a jusante da travessia de Lavariz
