Relatório de Progresso

Agosto/2018

Empreitada de Regularização do Leito Periférico Esquerdo no Aproveitamento Hidráulico do Baixo Mondego

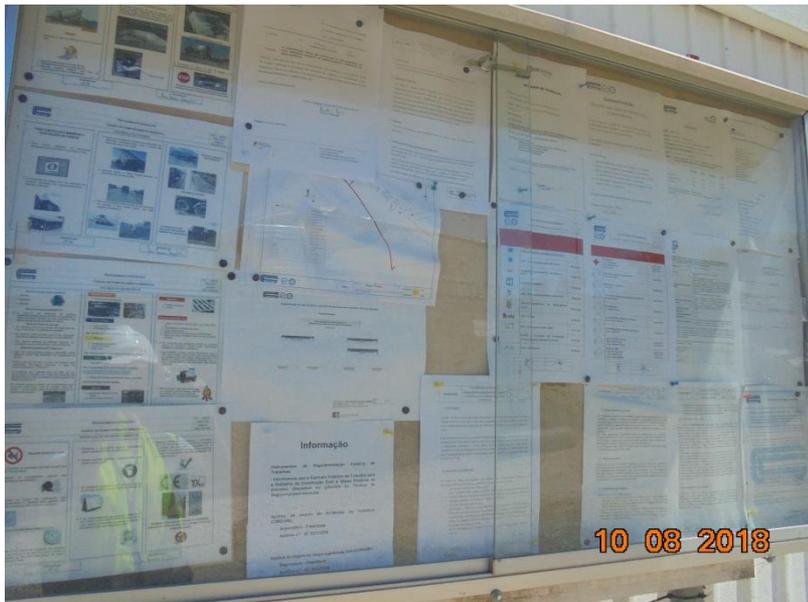
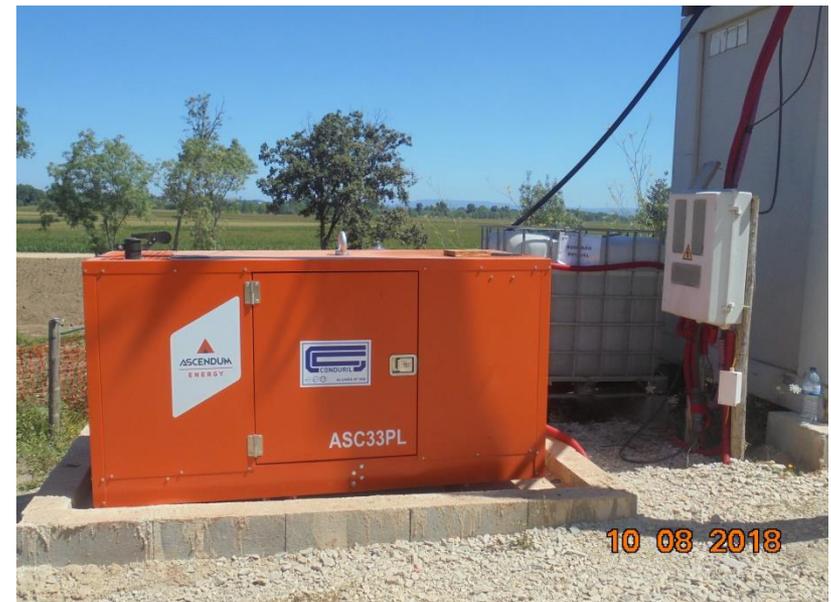
Manutenção do estaleiro

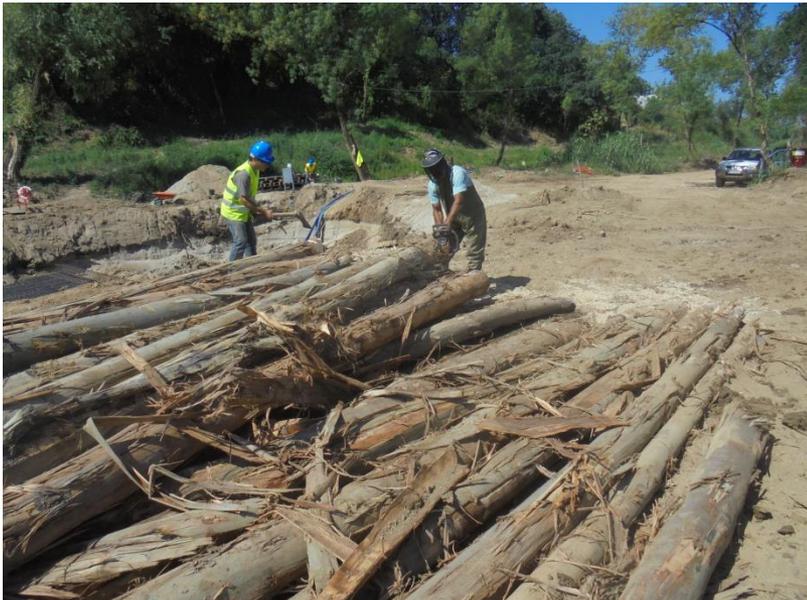
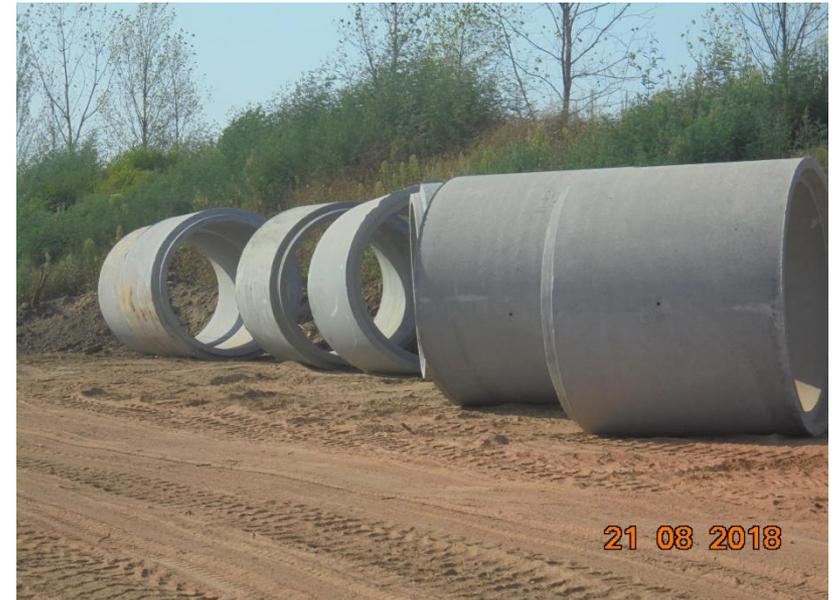
Recepção de materiais em obra

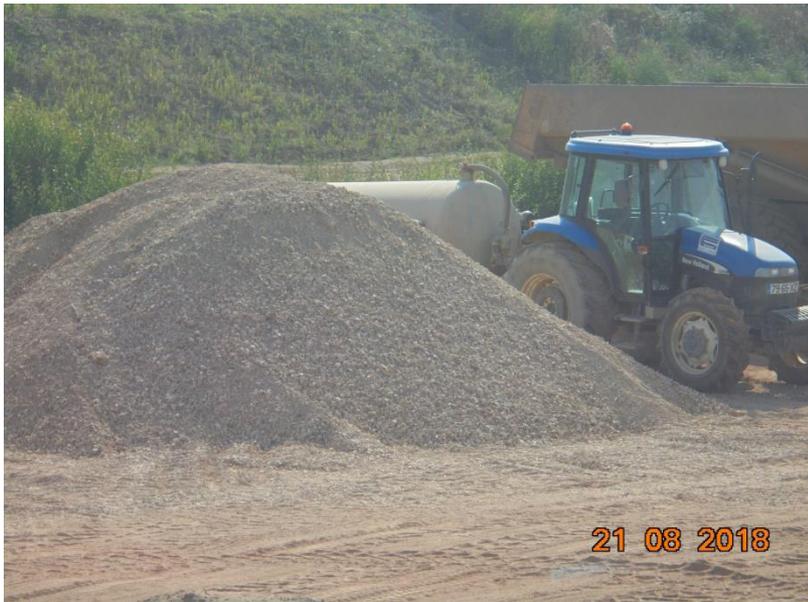
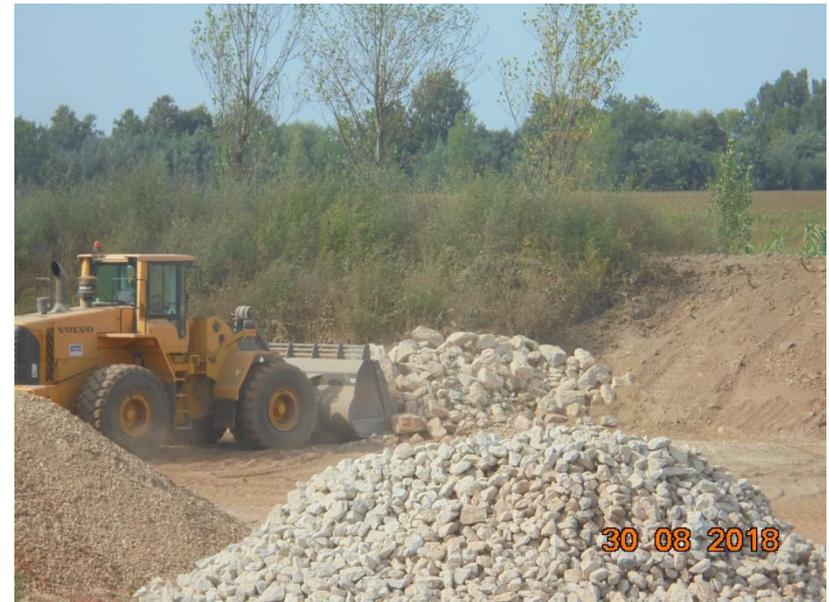
Recepção de materiais em obra

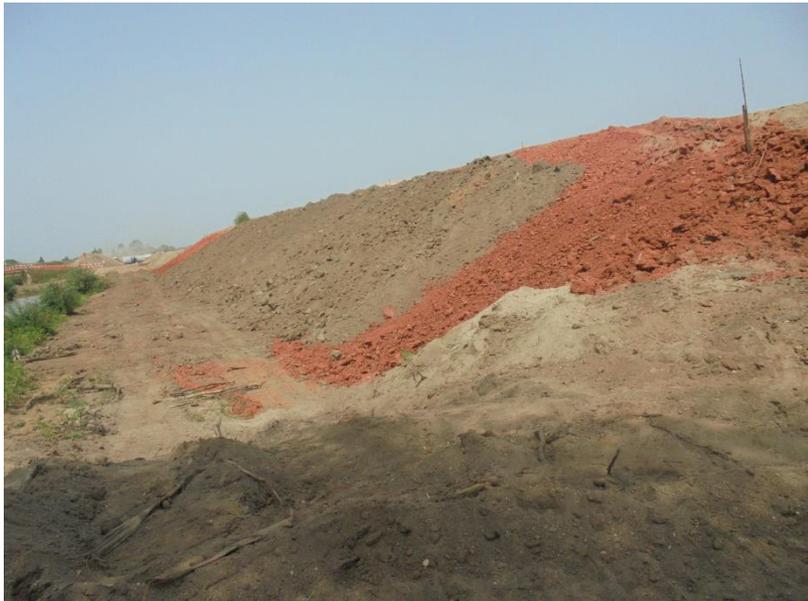
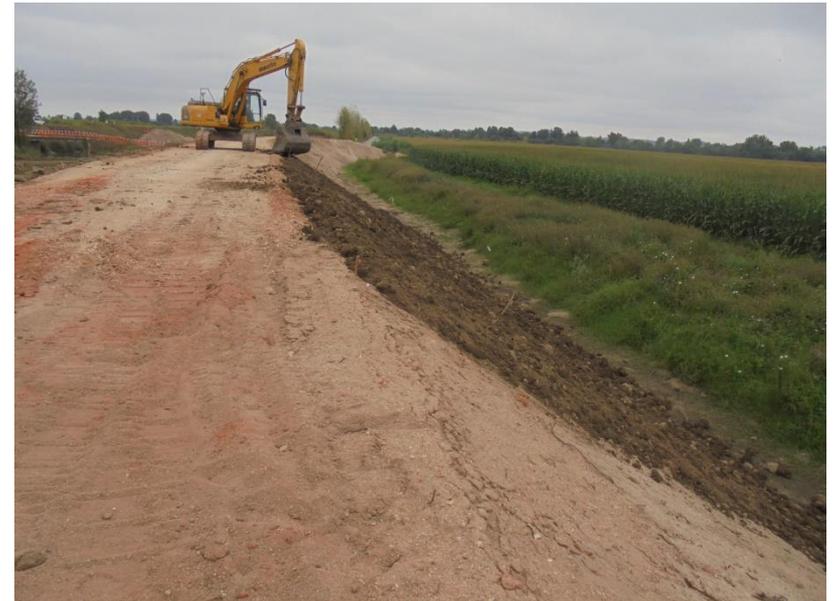
Espalhamento de terra vegetal nos taludes

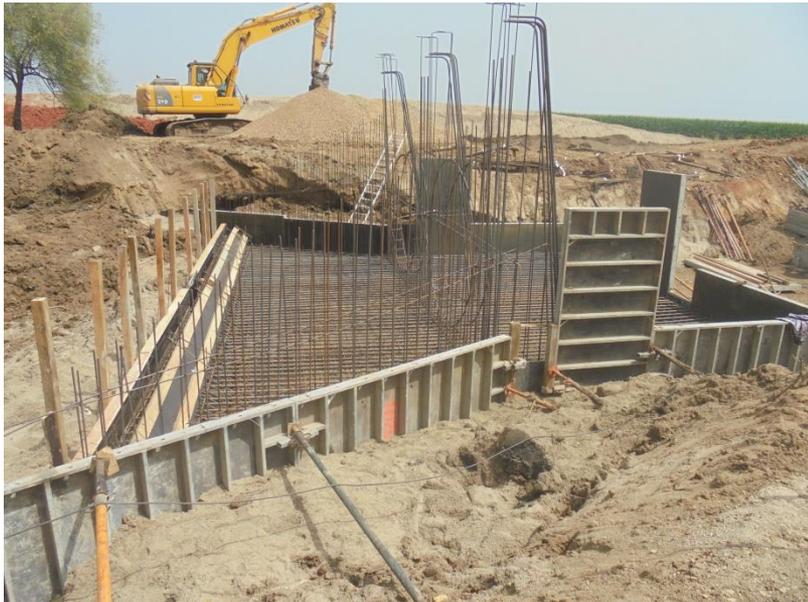
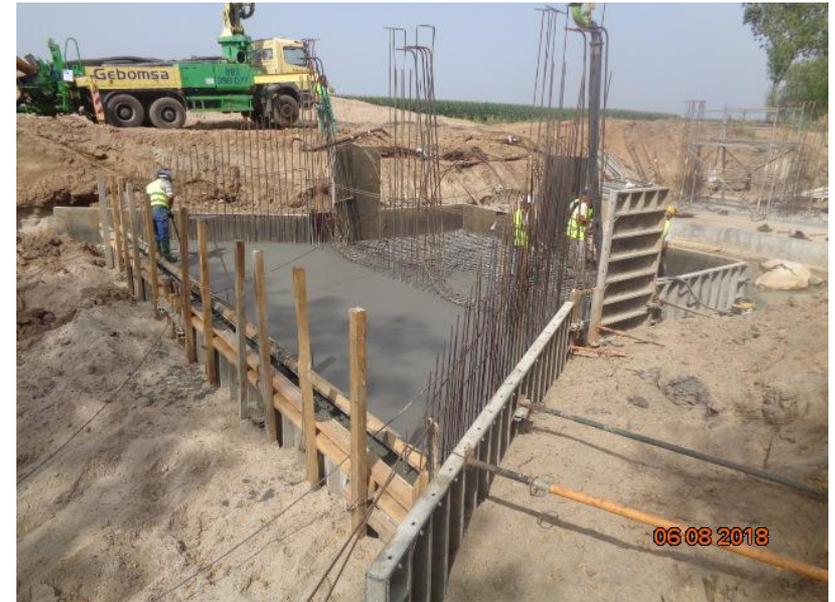
Cofragem e betonagem da laje de jusante da Valsa do Paúl

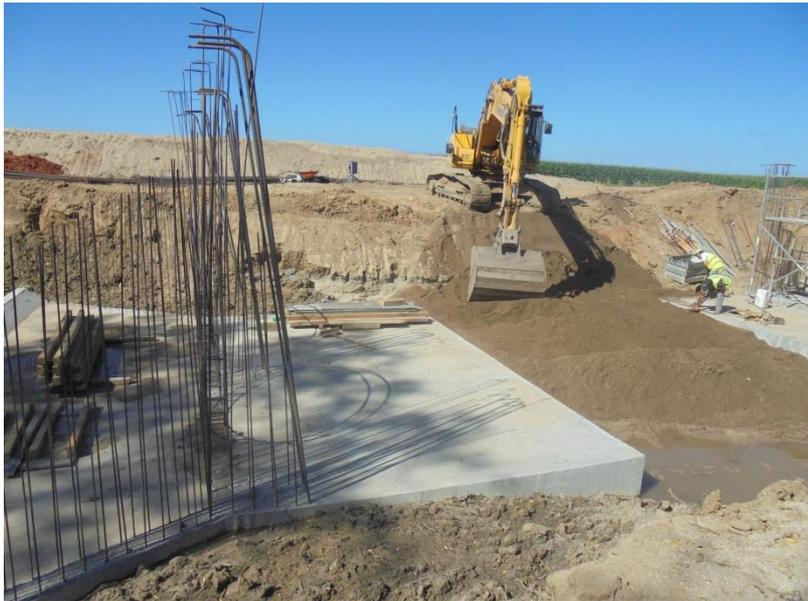
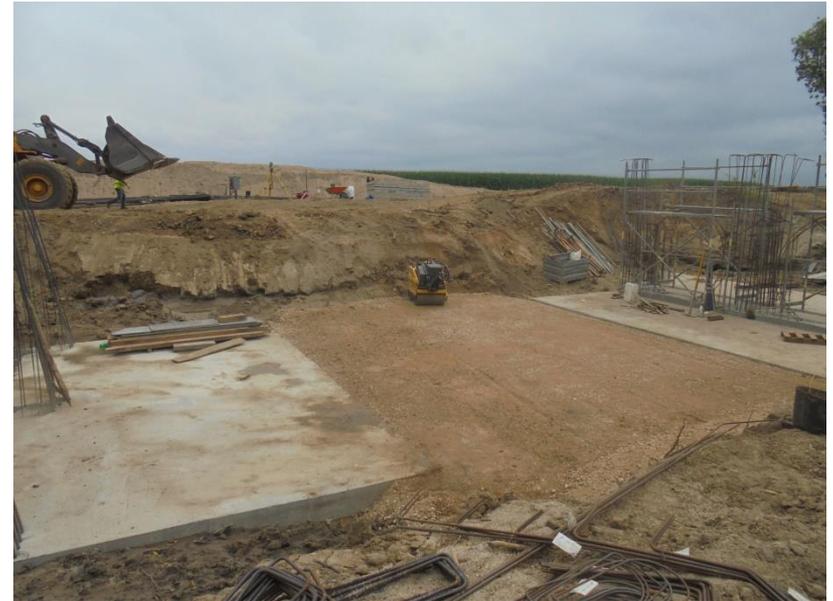
Aplicação de camada de areia e tout-venant entre lajes na Vala do Paúl

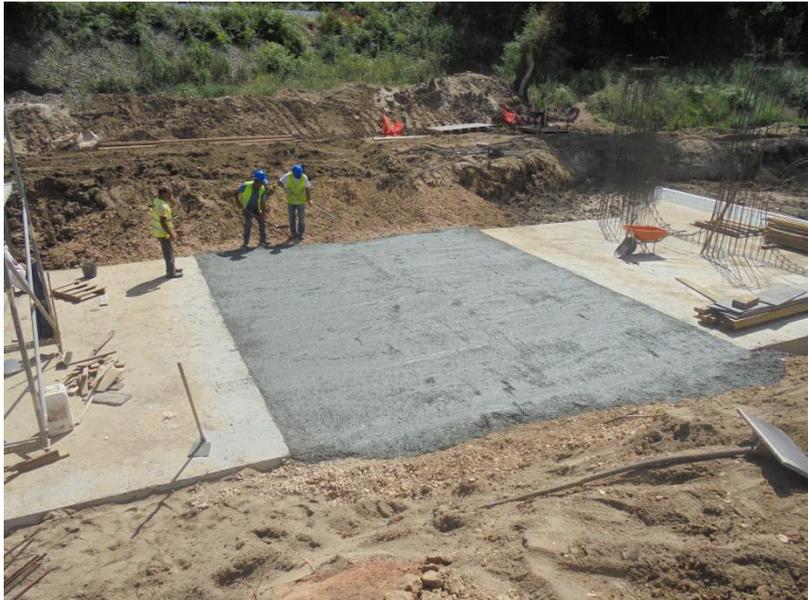
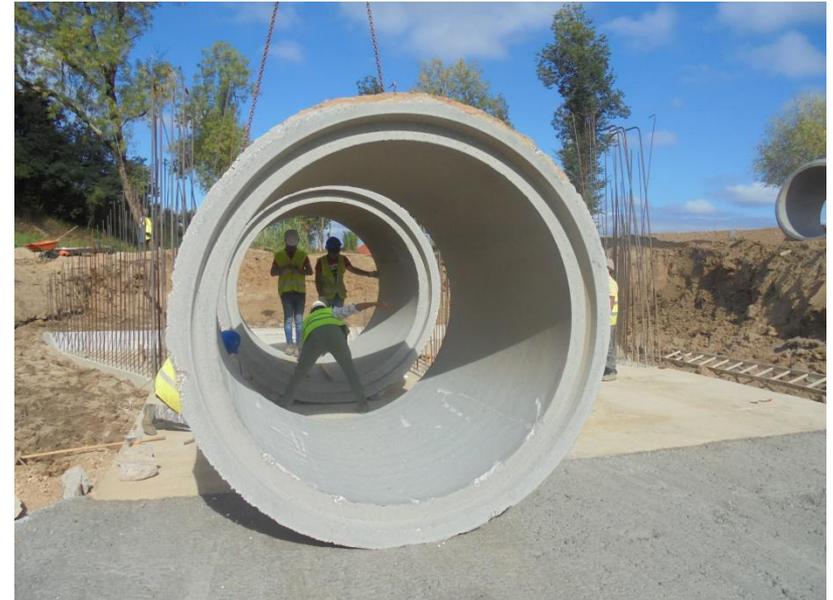
Aplicação de camada de betão de limpeza entre lajes na Vala do Paúl
Início da aplicação das manilhas de 2000 na Vala do Paúl

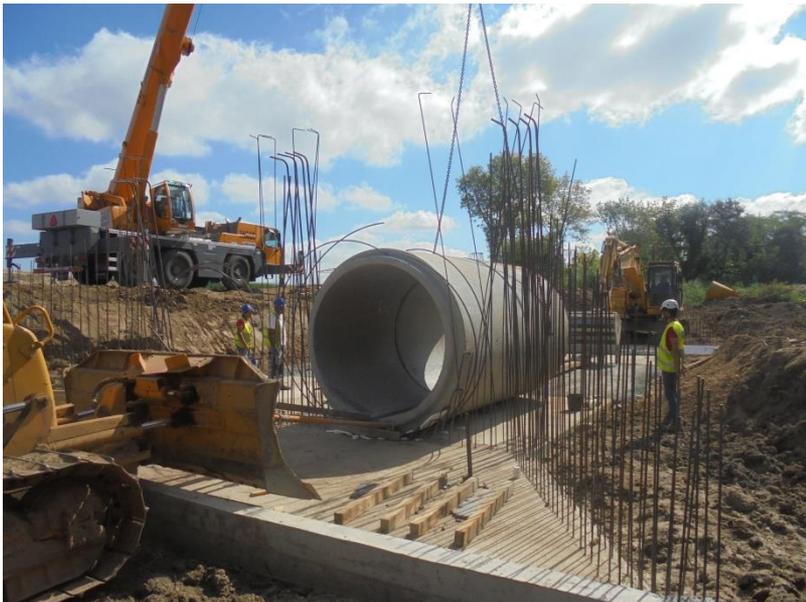
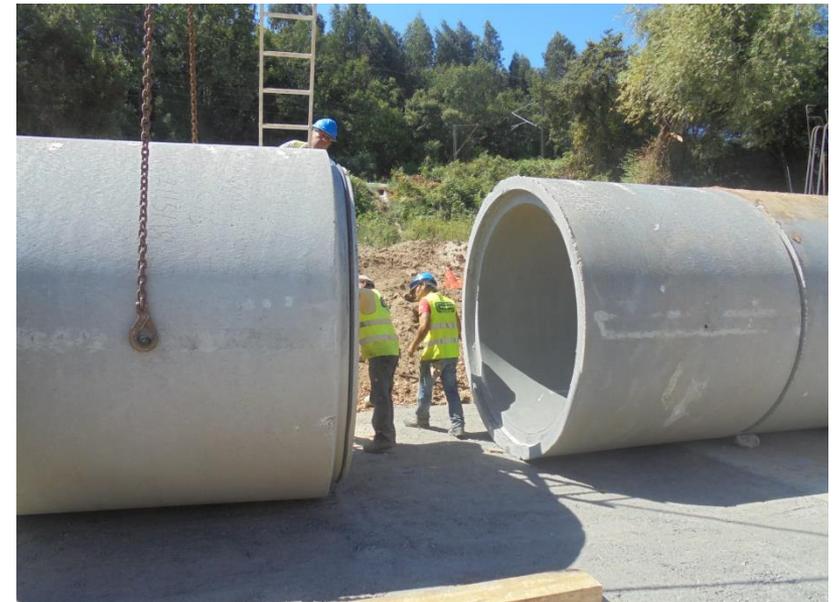
Aplicação das manilhas de 2000 na Vala do Paúl

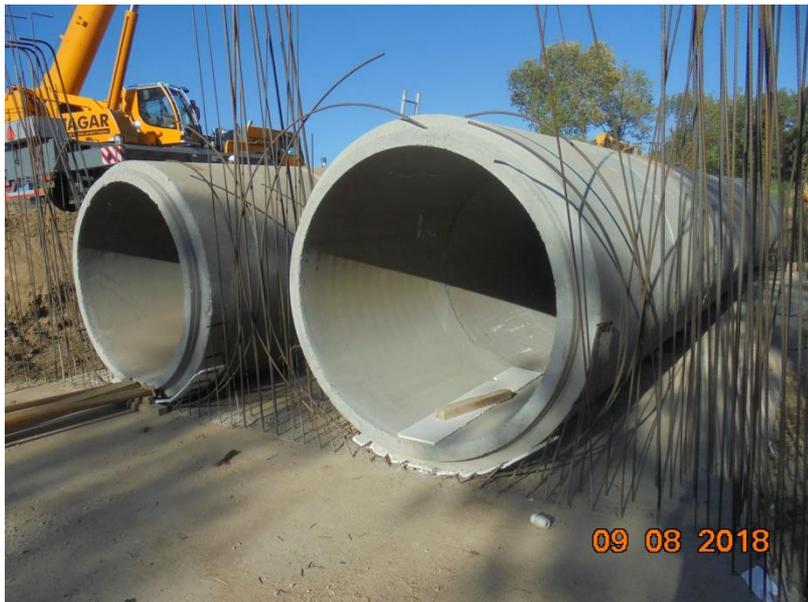
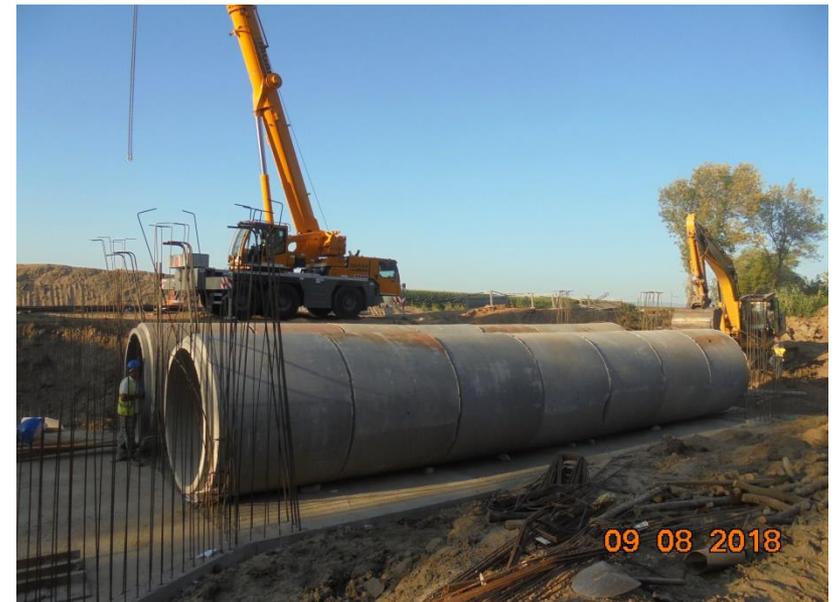
Aplicação das manilhas de 2000 na Vala do Paúl

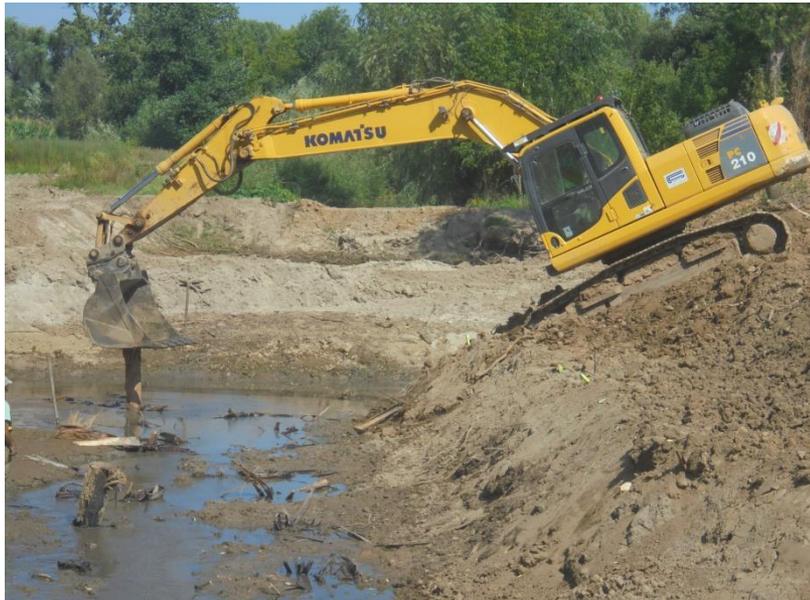
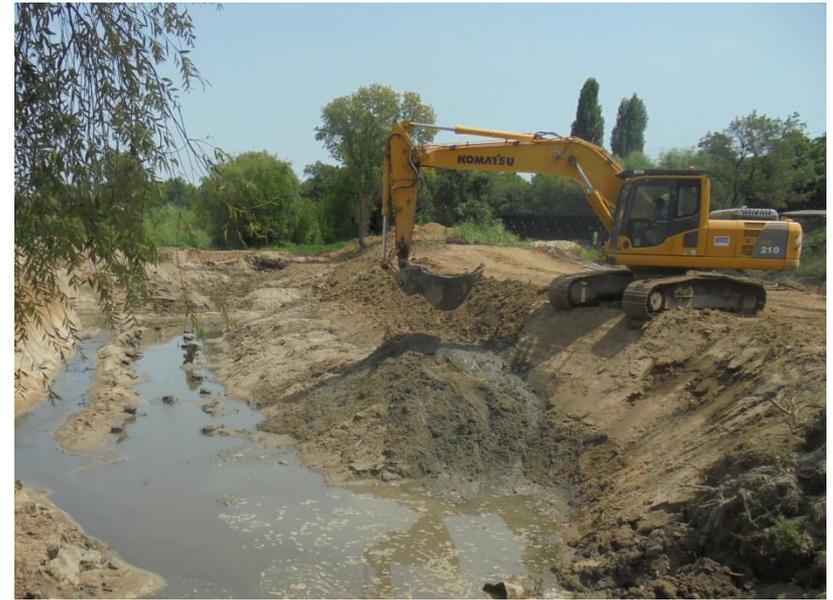
Cravação de estacas na Vala Sul

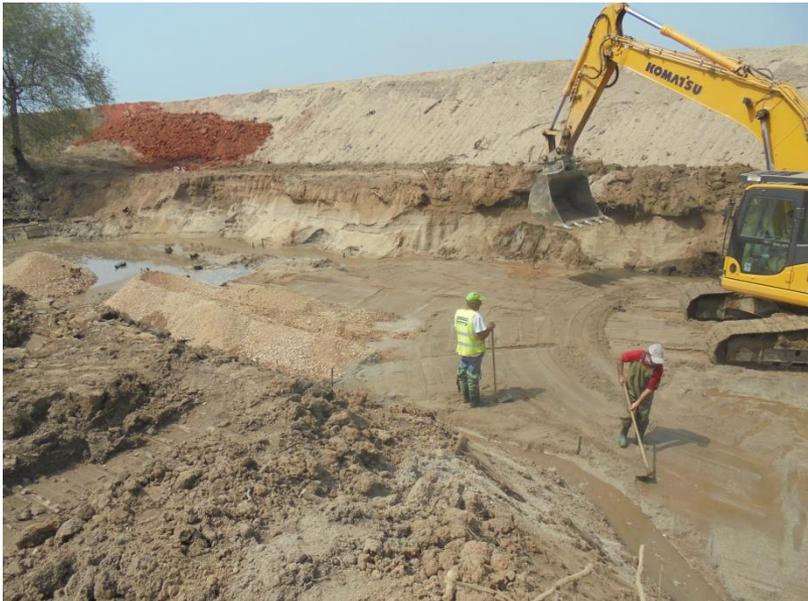
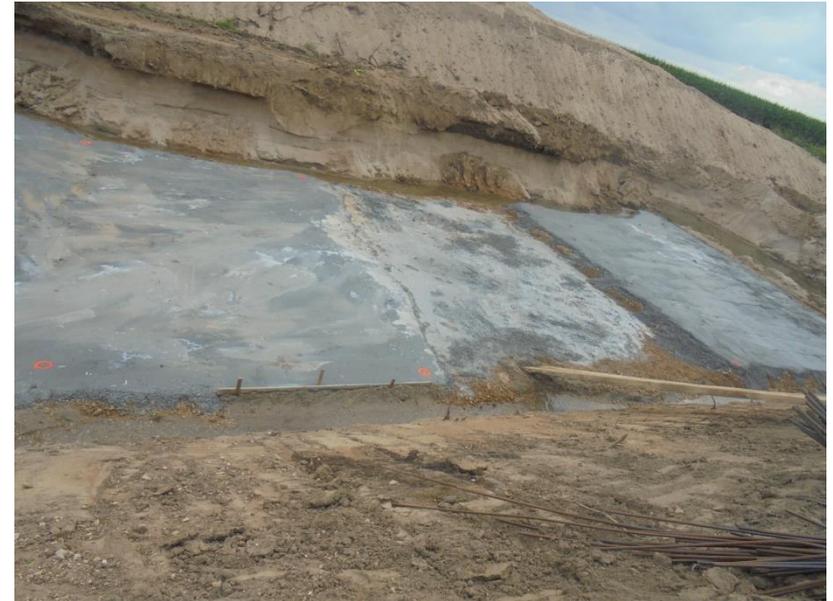
Aplicação de tout-venant e betão de limpeza na Vala Sul

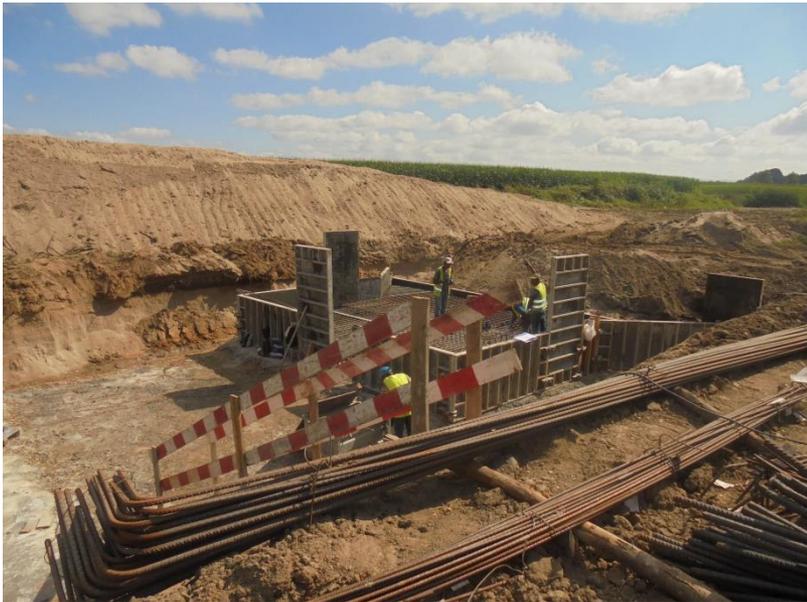
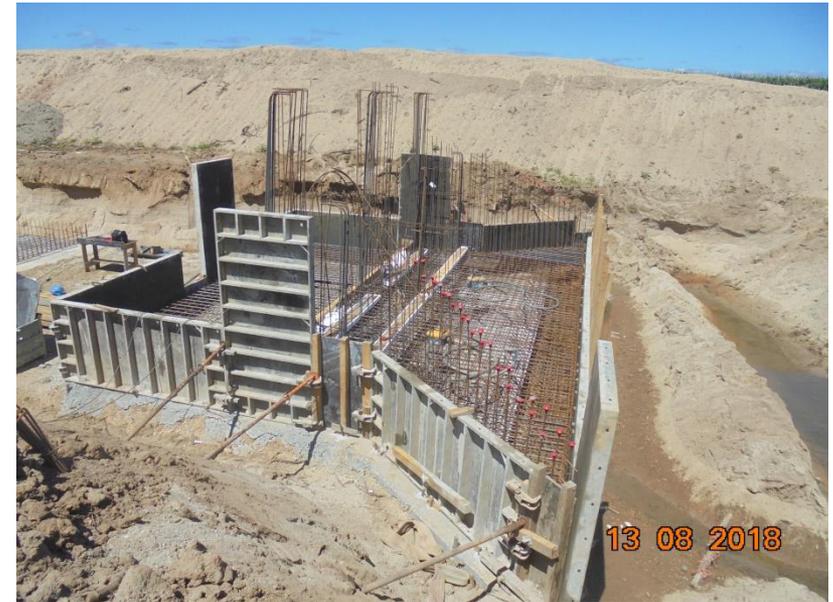
Aplicação de ferro e cofragem na laje de montante da Vala Sul

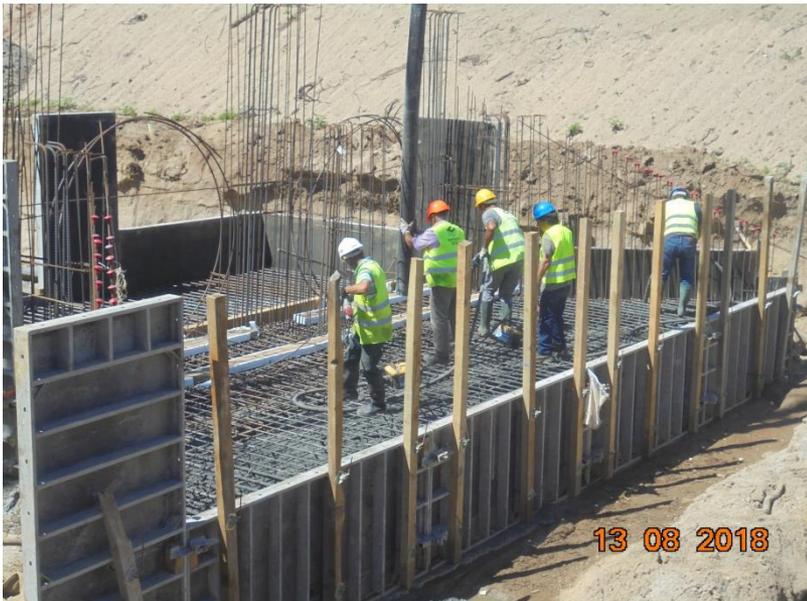
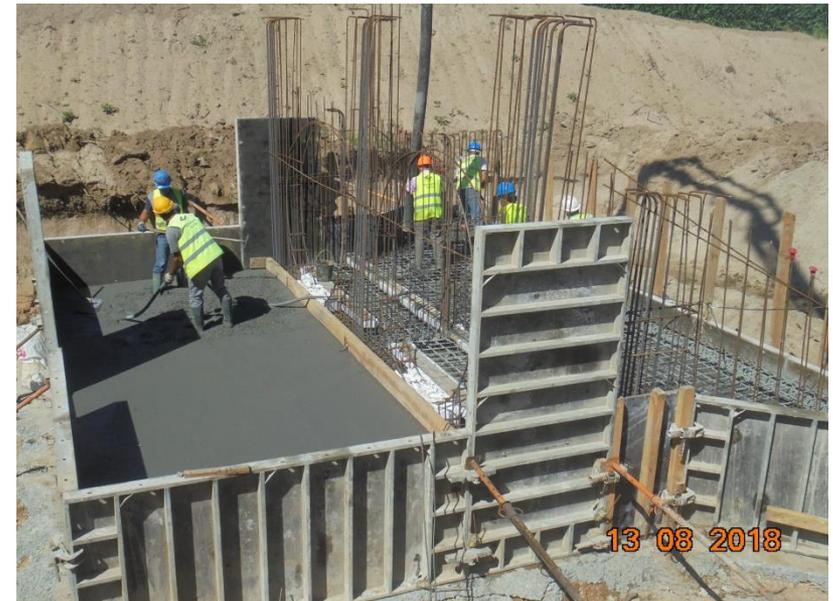
Betonagem da laje de montante da Vala Sul

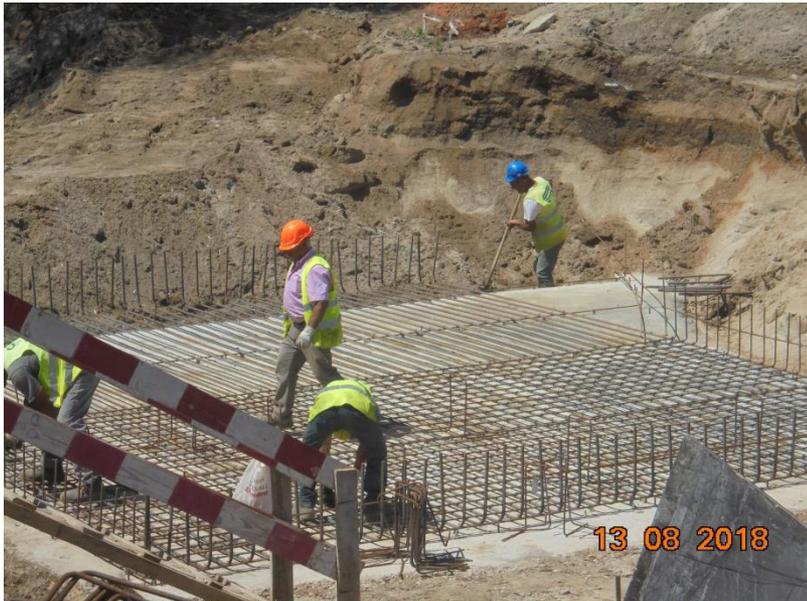
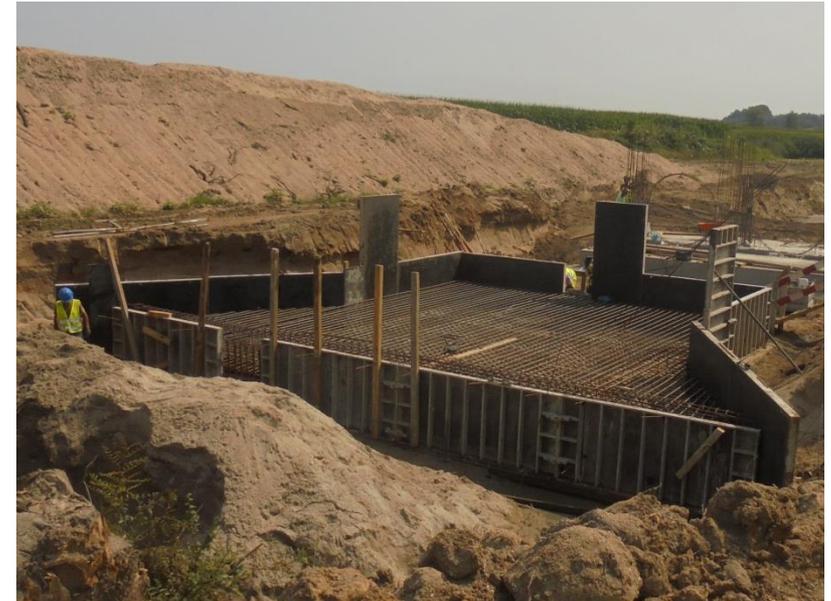
Aplicação de ferro e cofragem na laje de jusante da Vala Sul

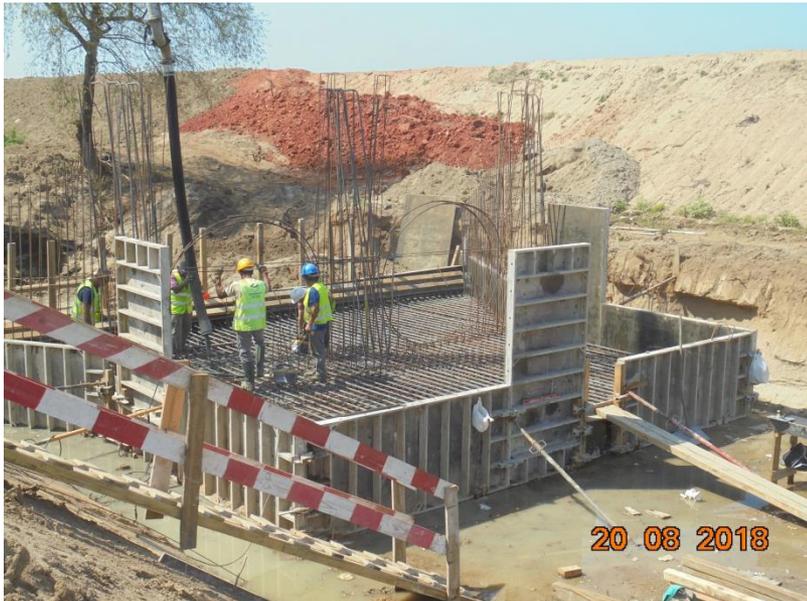
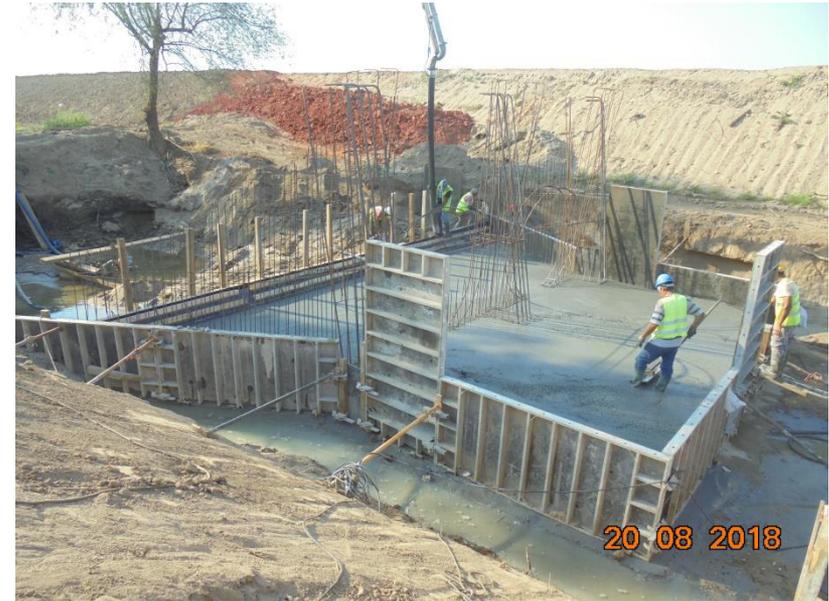
Betonagem da laje de jusante da Vala Sul

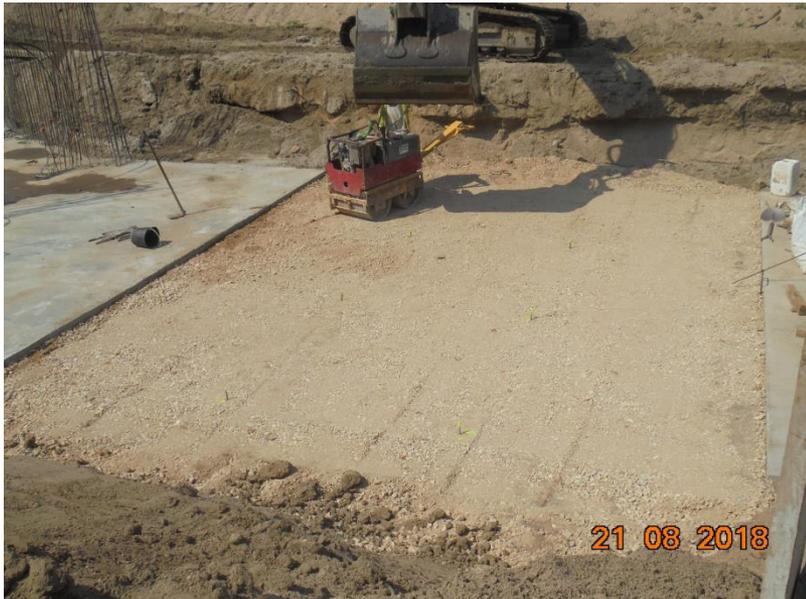
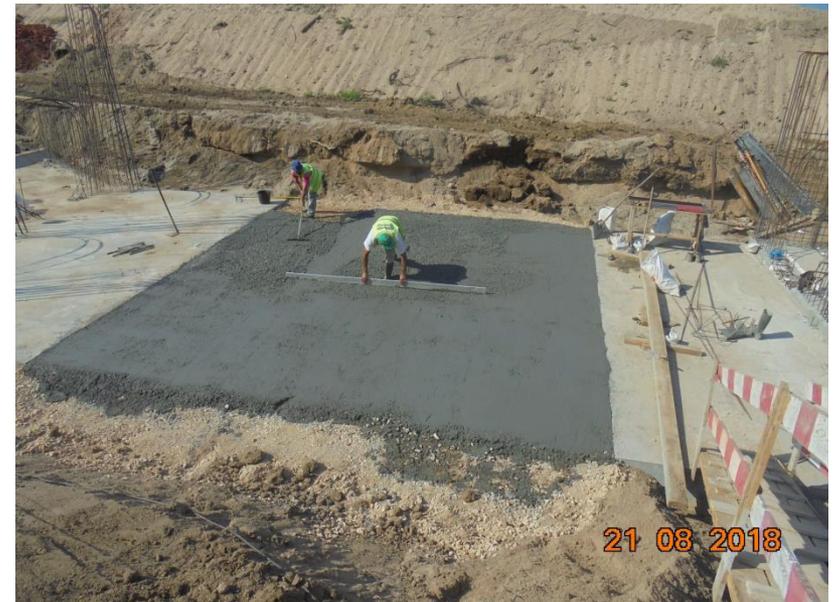
Aplicação de camada de areia, tout-venant e betão de limpeza
entre lajes na Valsa Sul

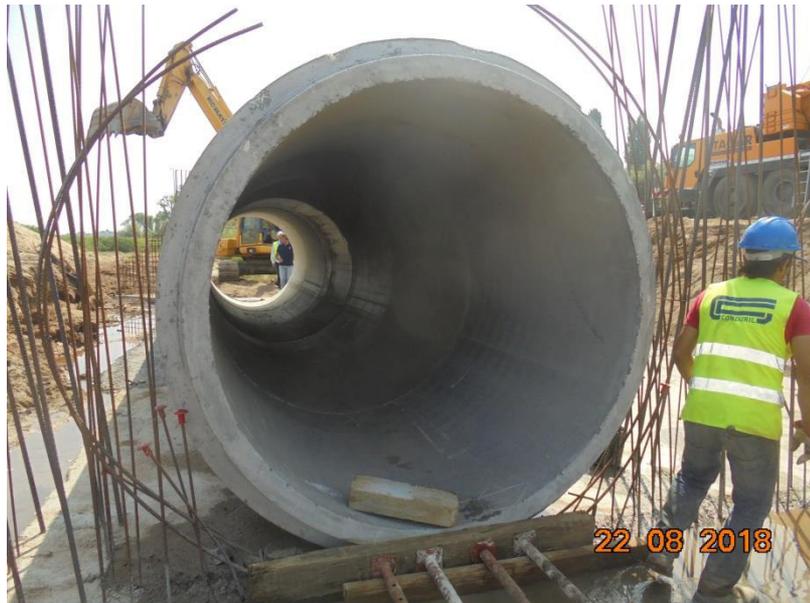
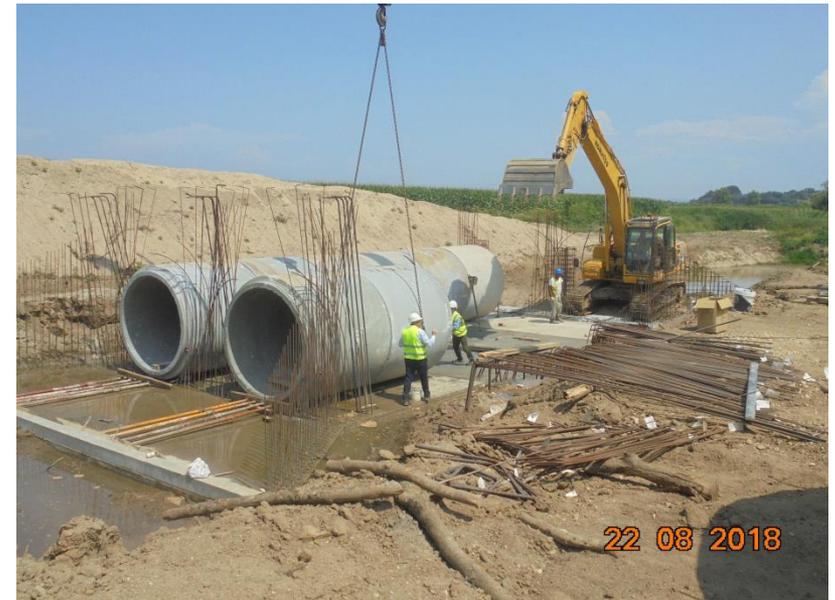
Aplicação das manilhas de 2000 na Vala Sul

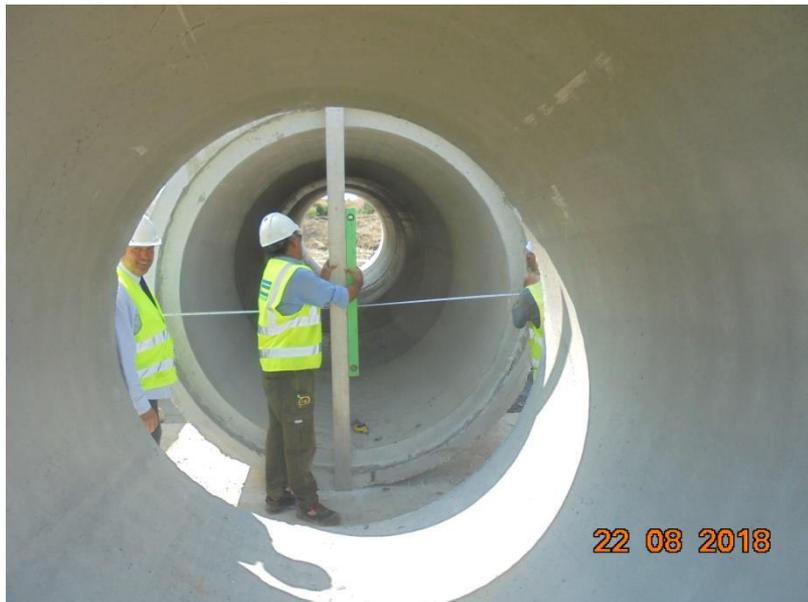
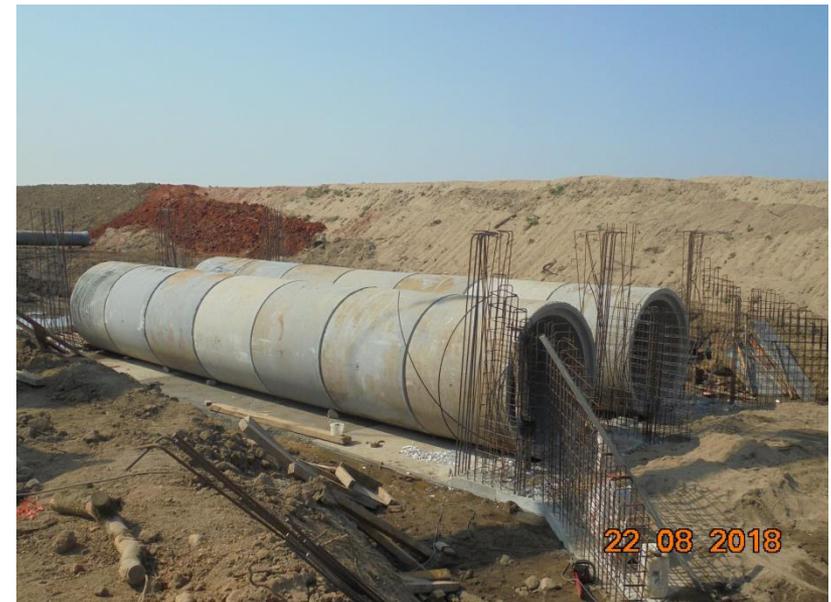
Aplicação das manilhas de 2000 na Vala Sul

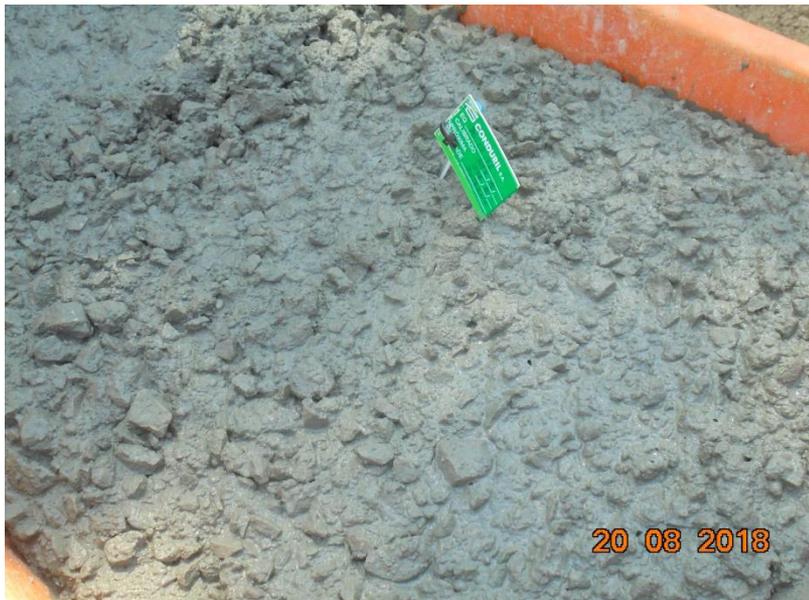
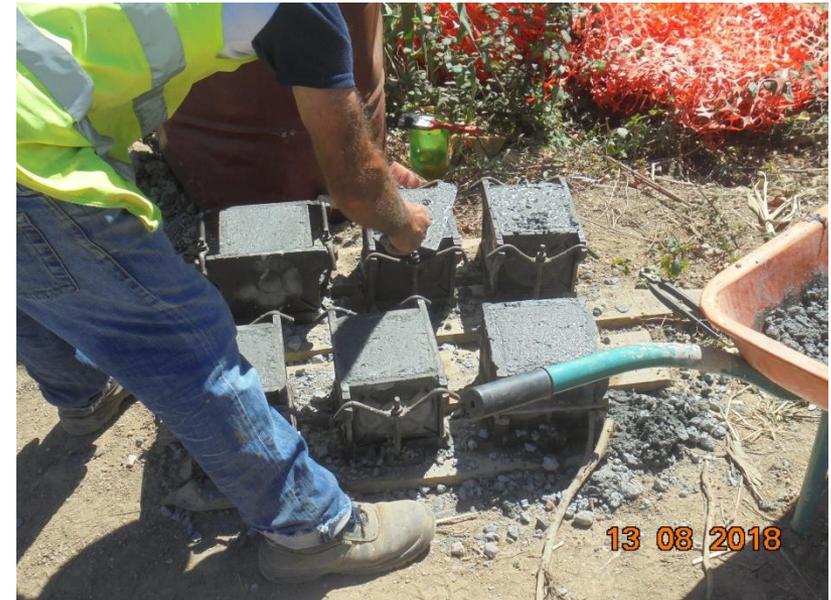
Ensaio do betão em obra

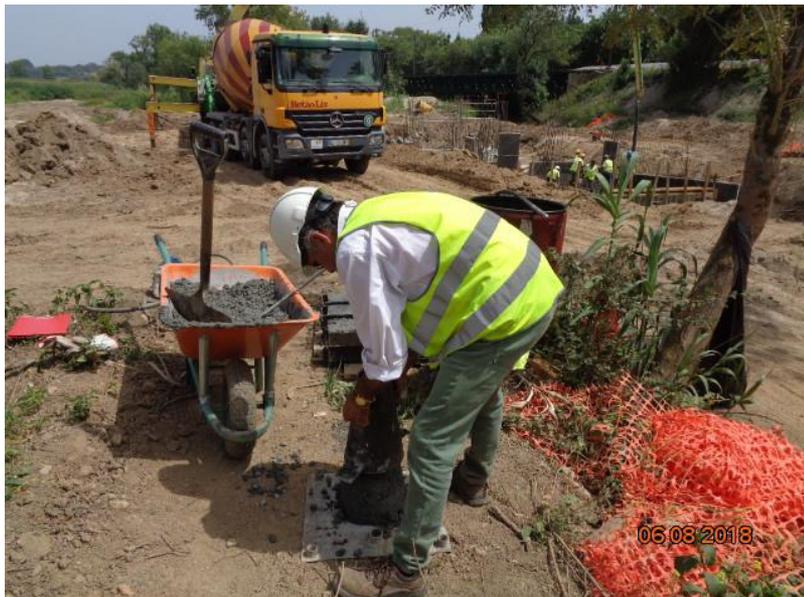
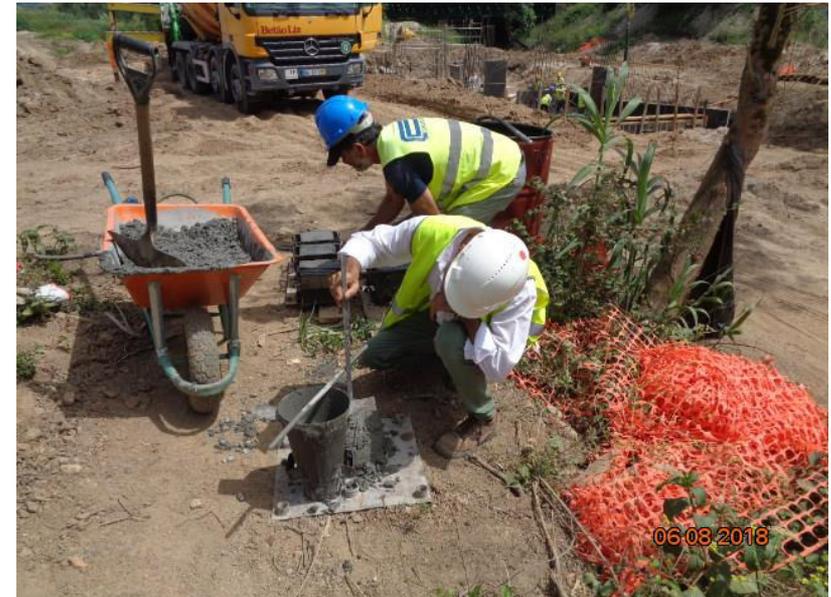
Ensaio do betão em obra

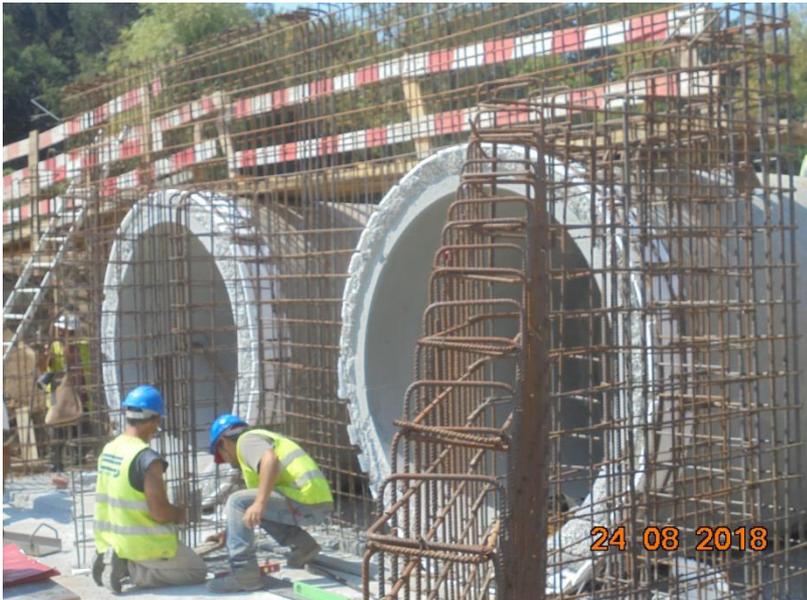
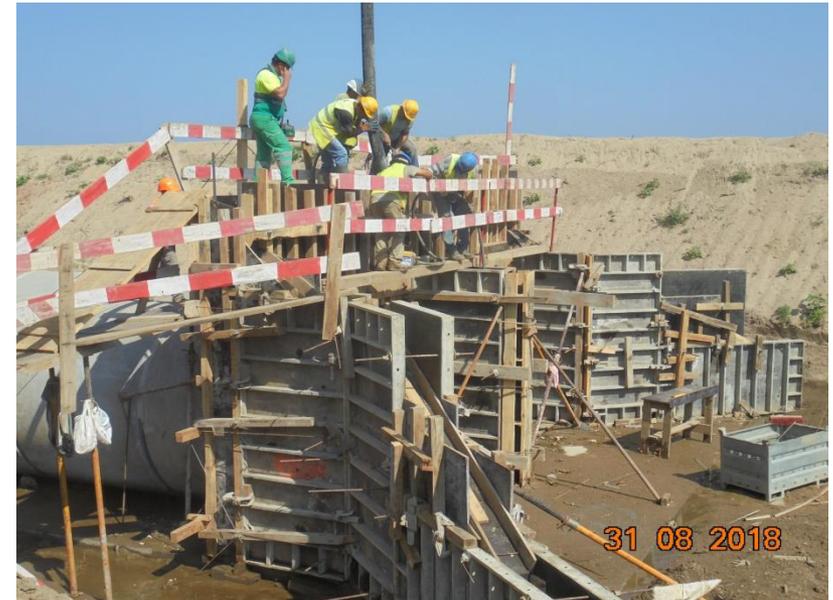
Aplicação de ferro, cofragem e betonagem de muros testa e laterais dos muros de montante da Vala Sul

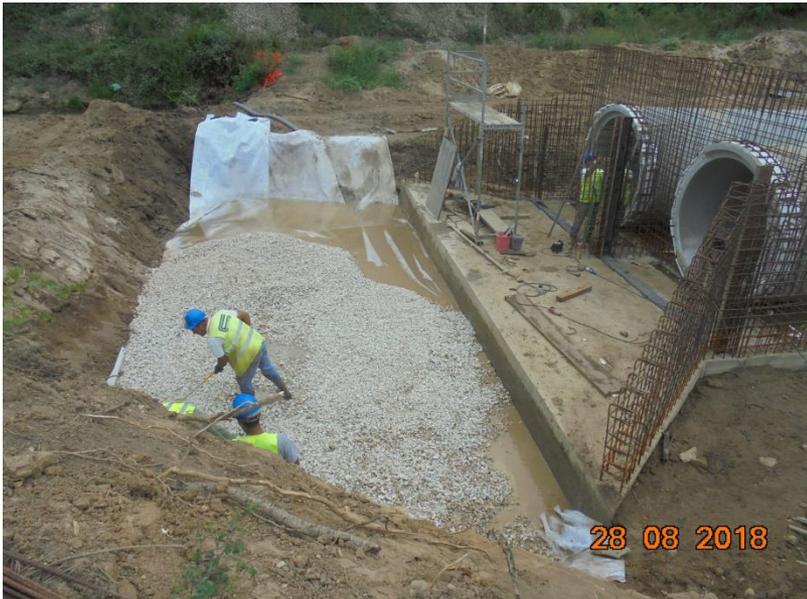
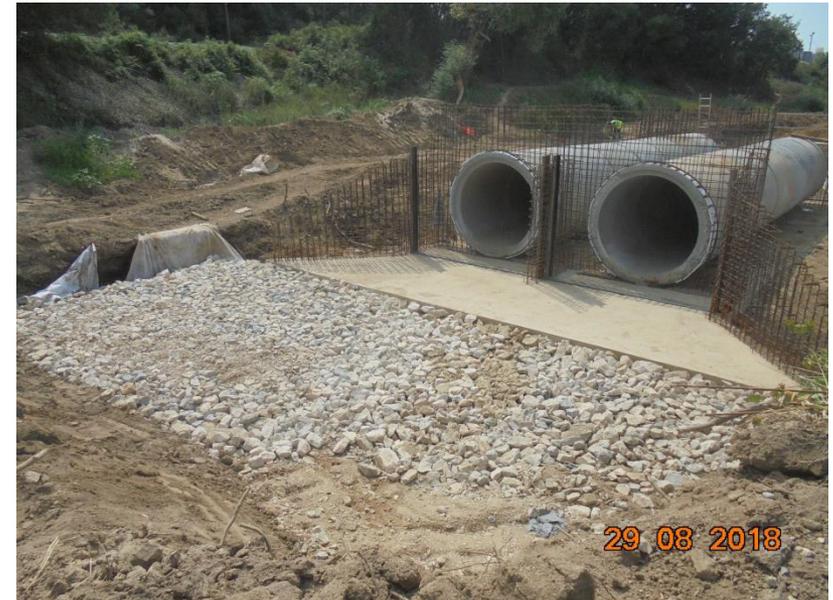
Aplicação de geotêxtil, gravilha e enrocamento em revestimentos de proteção na Vala do Paúl

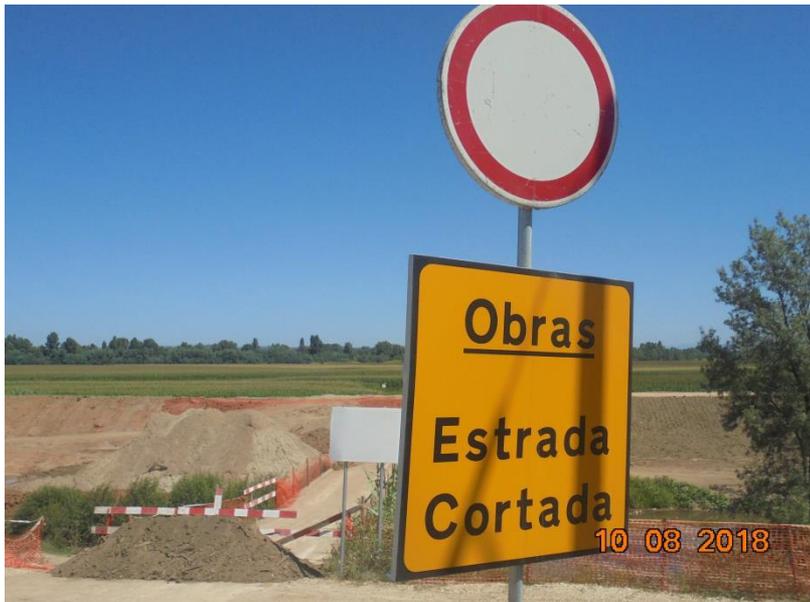
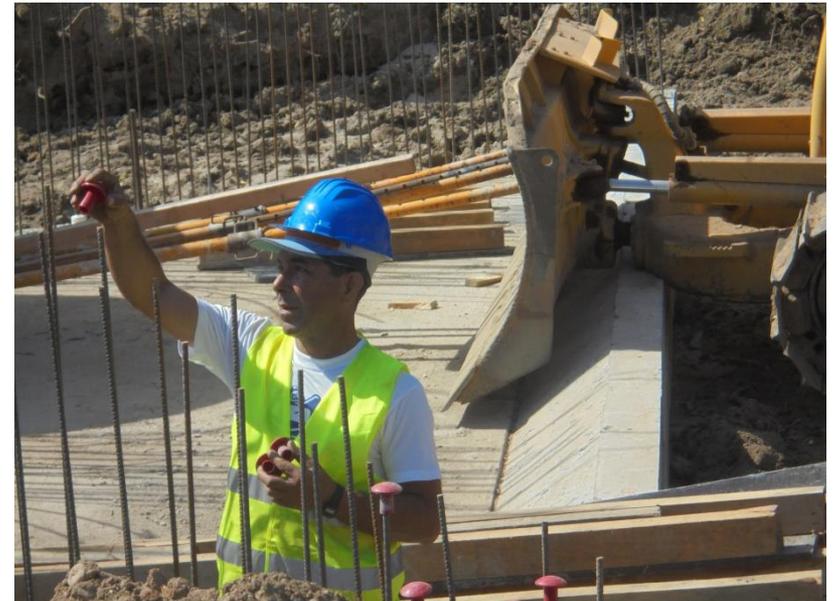
Condições de segurança
