Relatório de Progresso

Agosto/2018

Empreitada de Regularização do Leito Periférico Esquerdo no Aproveitamento Hidráulico do Baixo Mondego

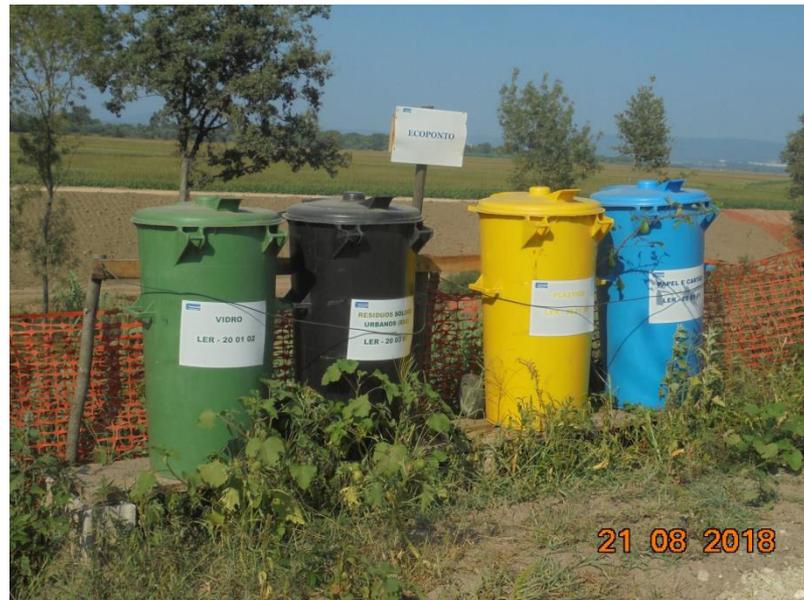
Condições ambientais
