Relatório de Progresso

Março/2018

Empreitada de Regularização do Leito Periférico Esquerdo no Aproveitamento Hidráulico do Baixo Mondego

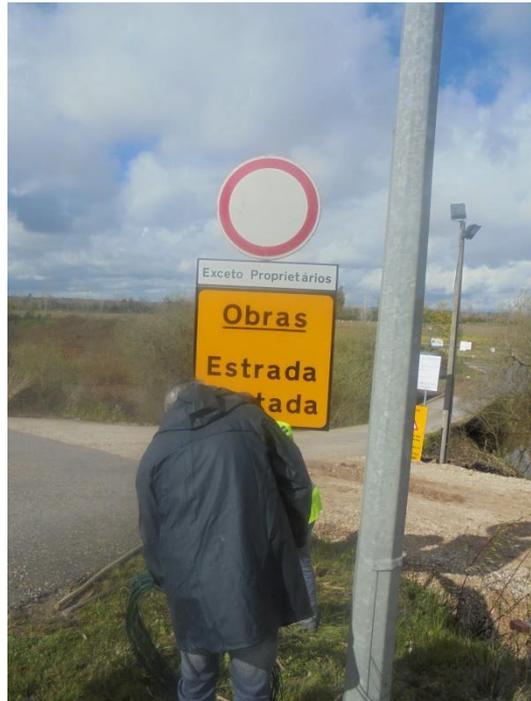
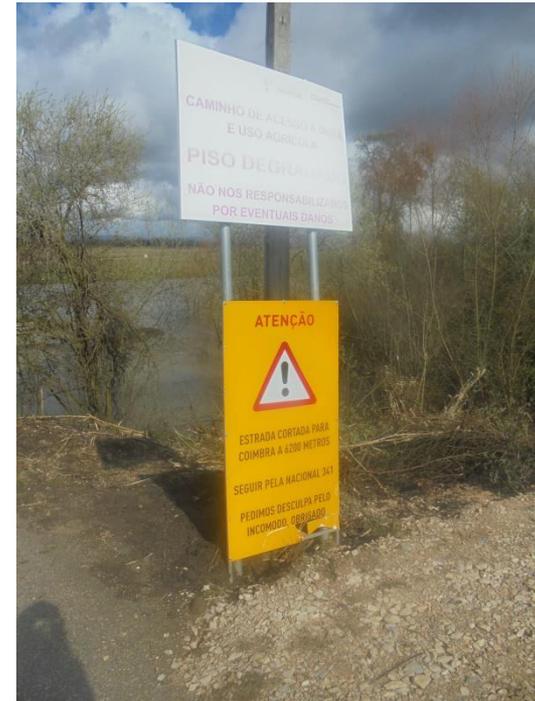
Colocação de sinalização na via pública

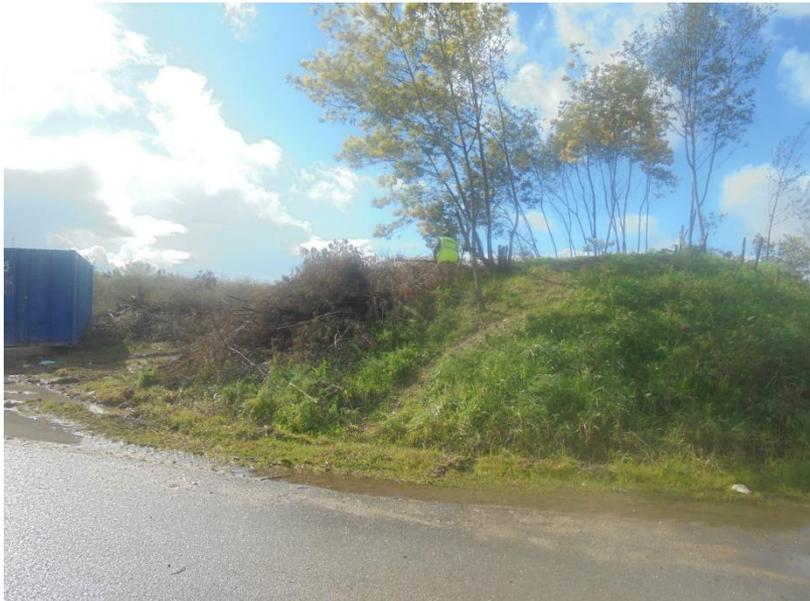
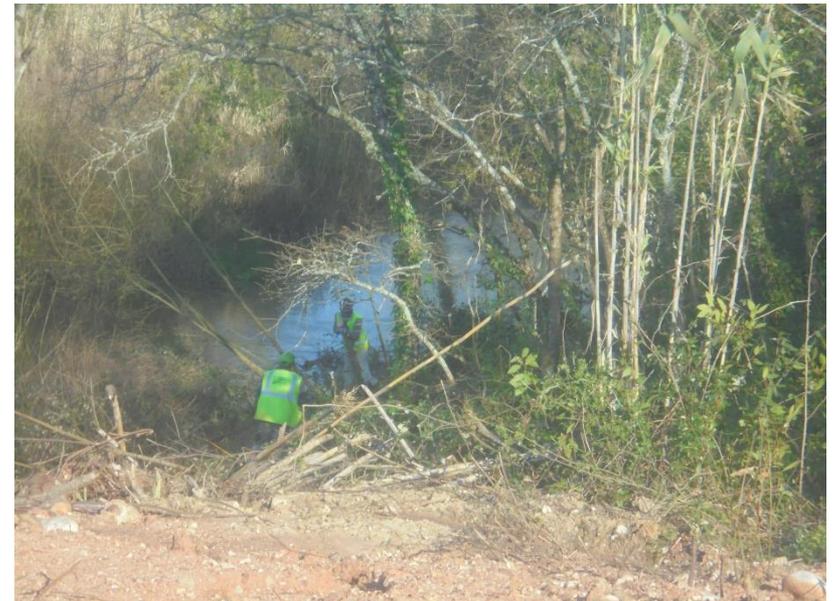
Continuação da desmatação

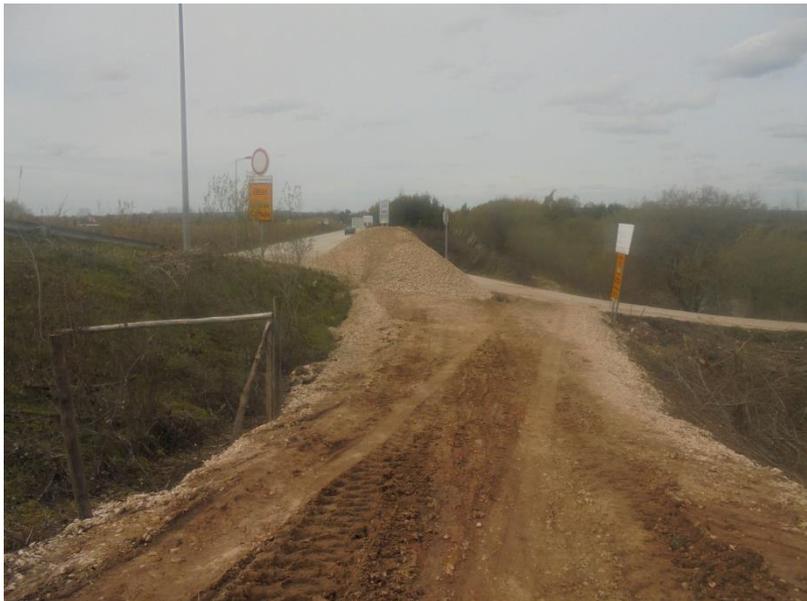
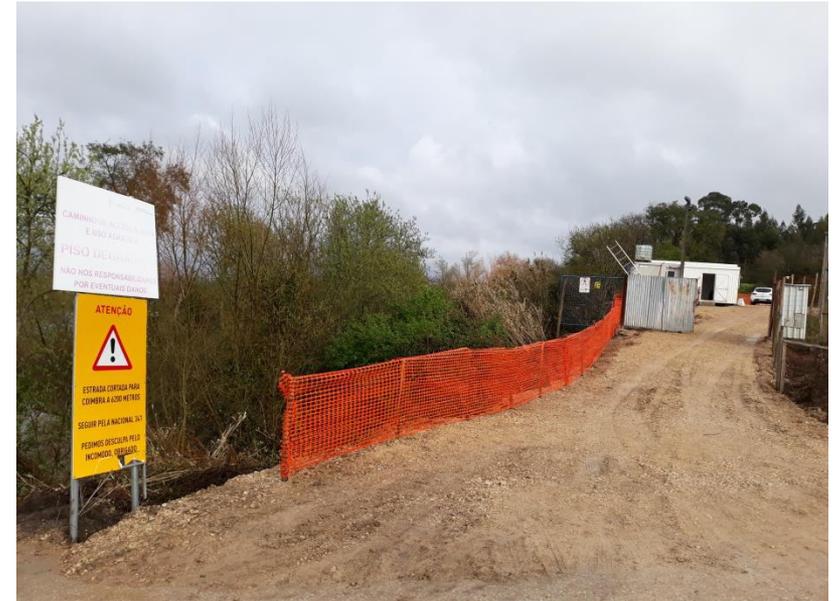
Aplicação de tout-venant no estaleiro

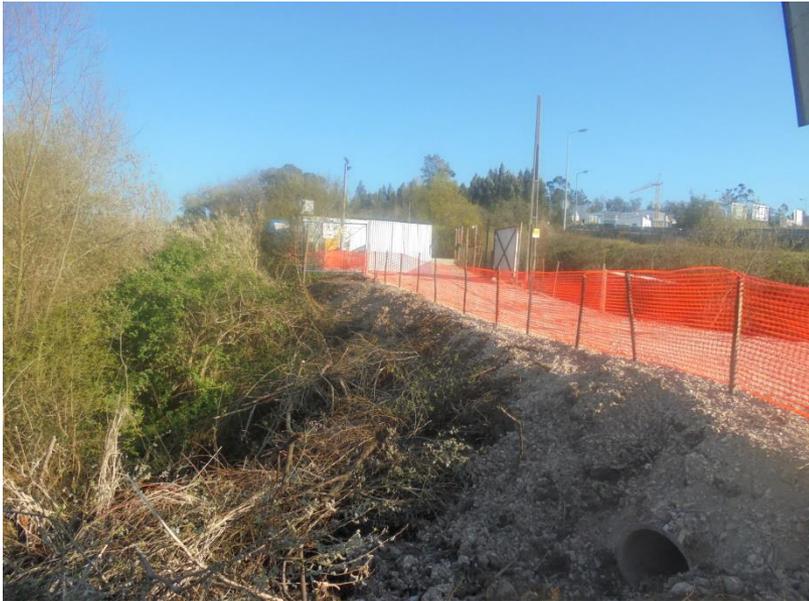
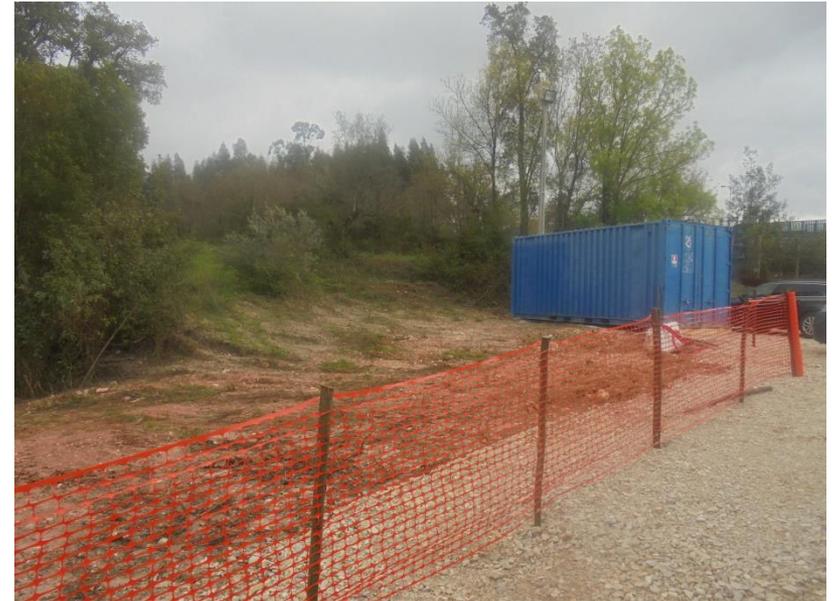
Delimitação de zona de estaleiro

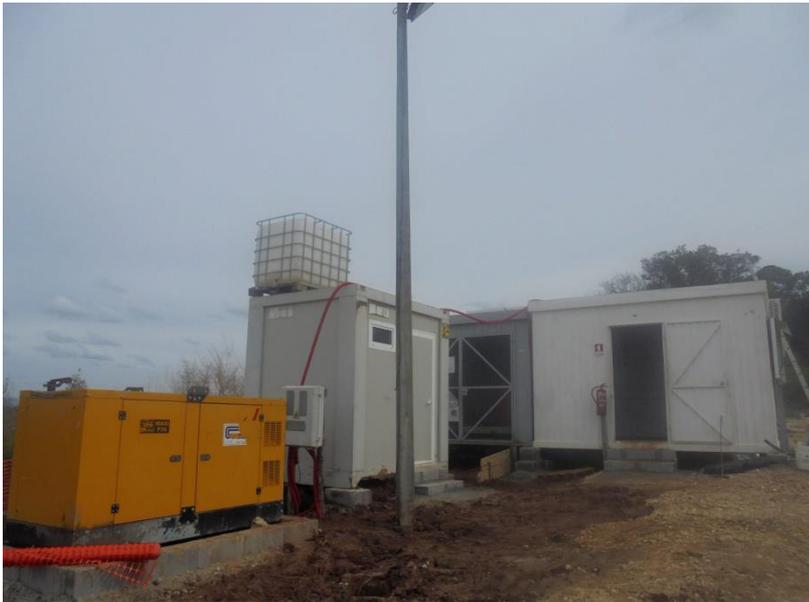
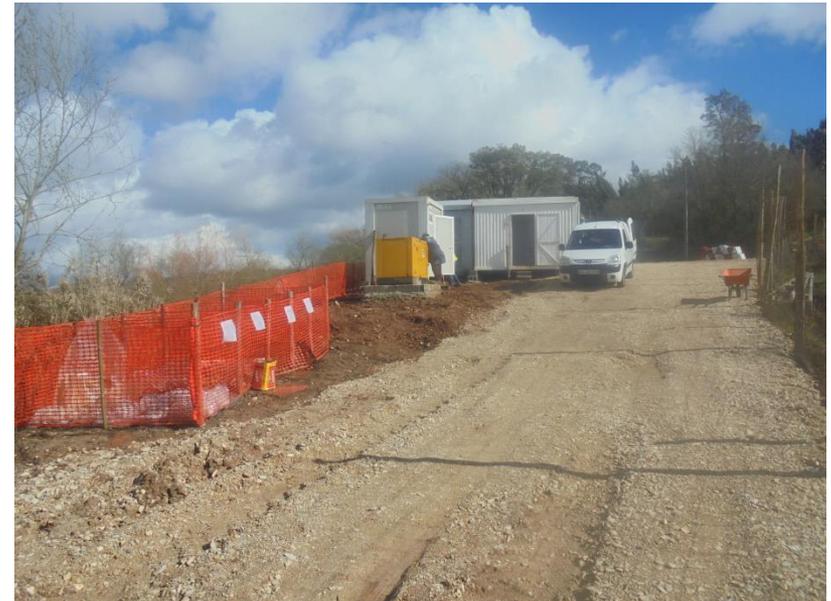
Estruturas do estaleiro

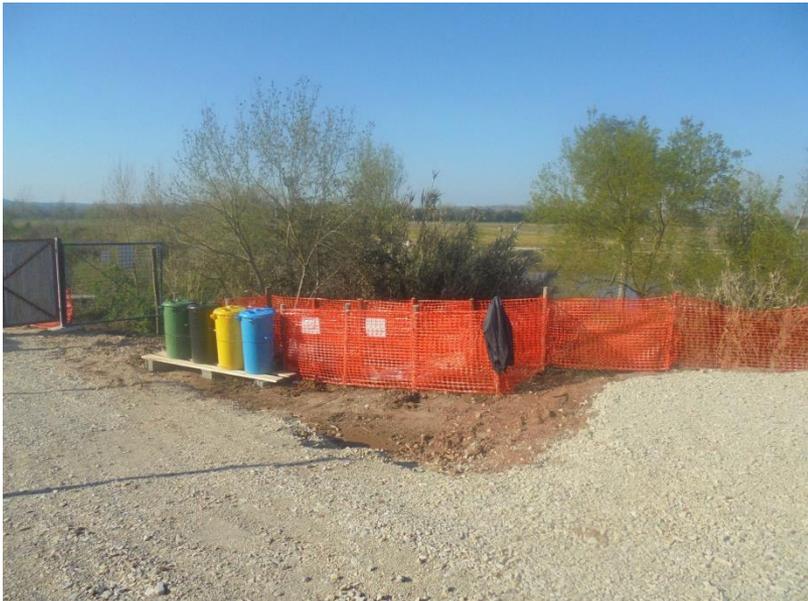
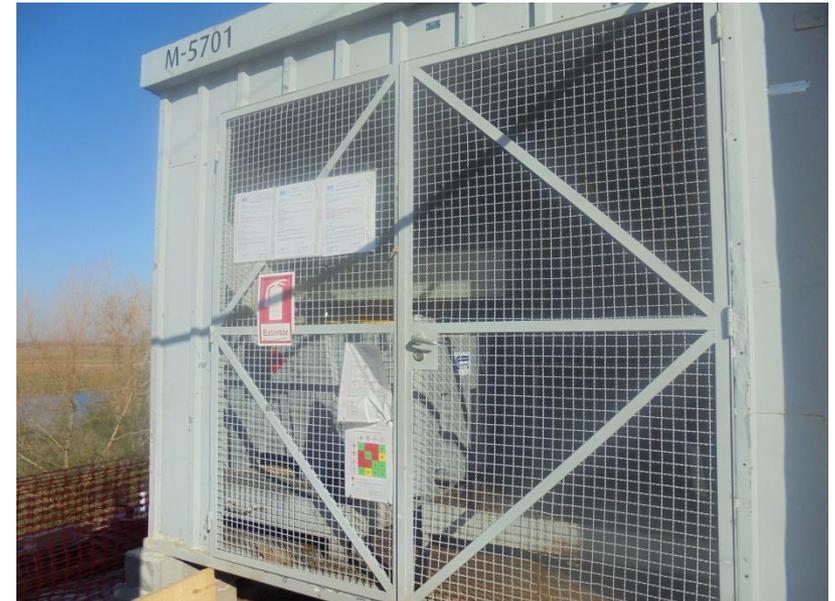
Zona de resíduos e substâncias perigosas

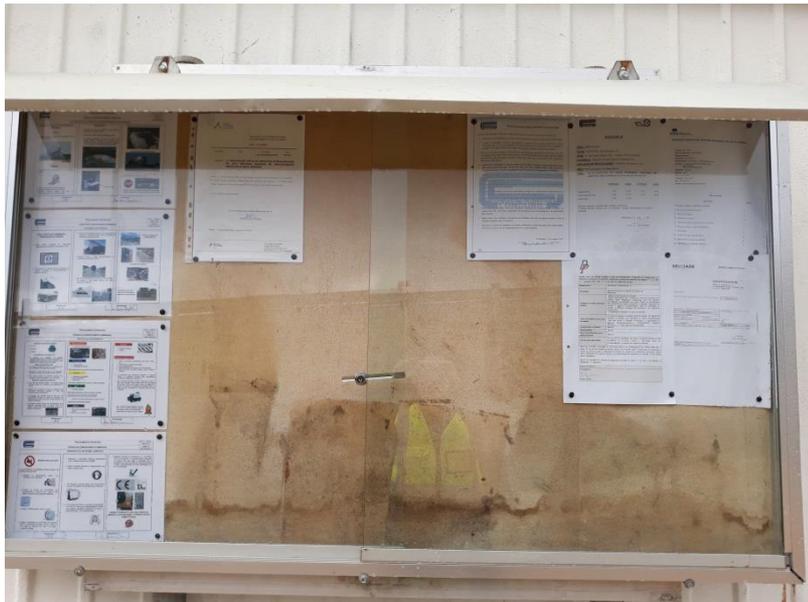
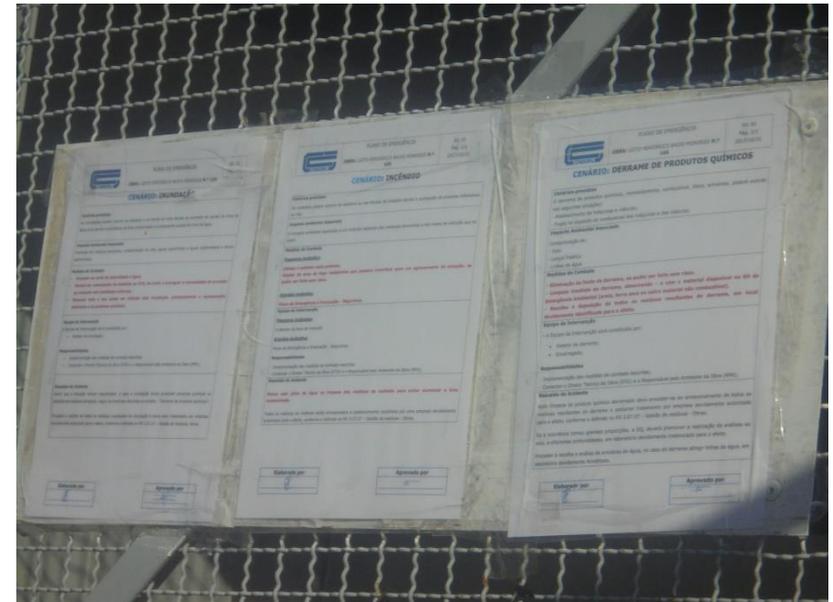
Documentação de segurança no estaleiro

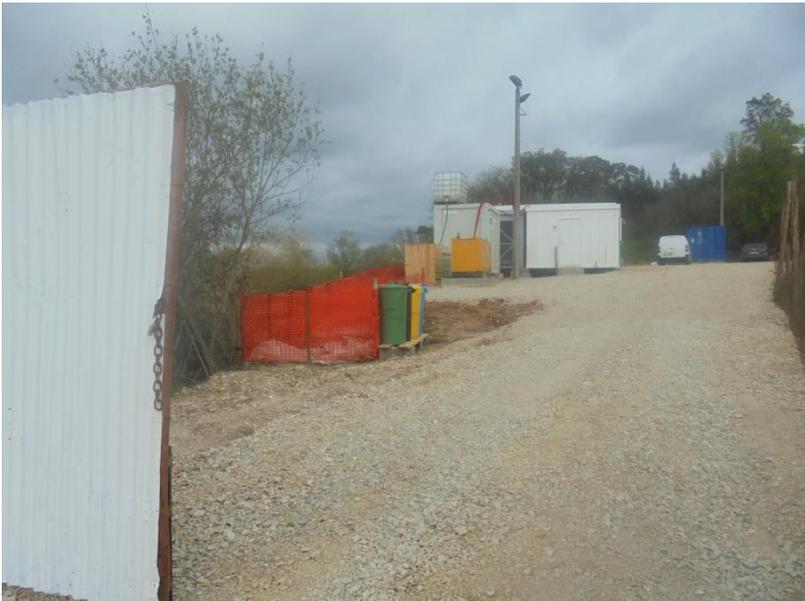
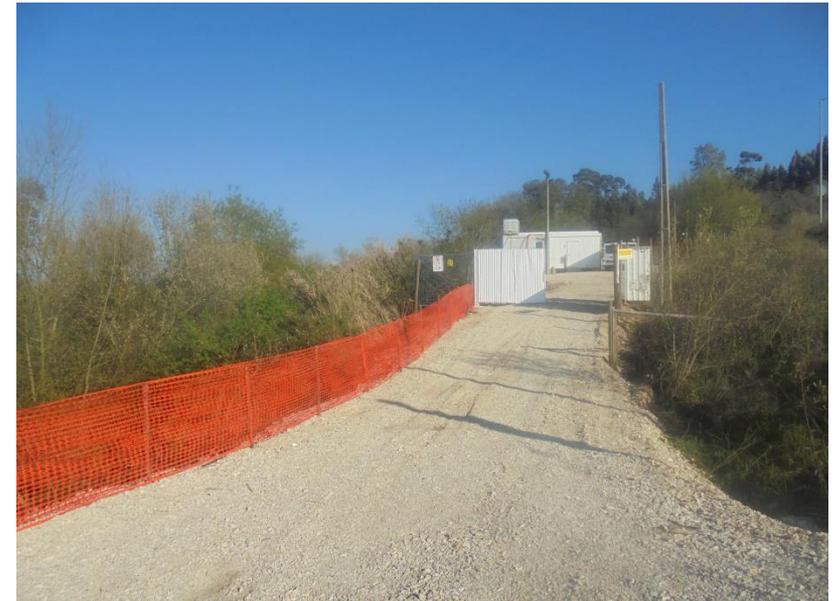
Conclusão da montagem do estaleiro
