# Soluções Construtivas na Problemática do Radão

## SOLUÇÕES DE REMEDIAÇÃO USADAS EM PORTUGAL

Zélia Estevão  
24 setembro 2020

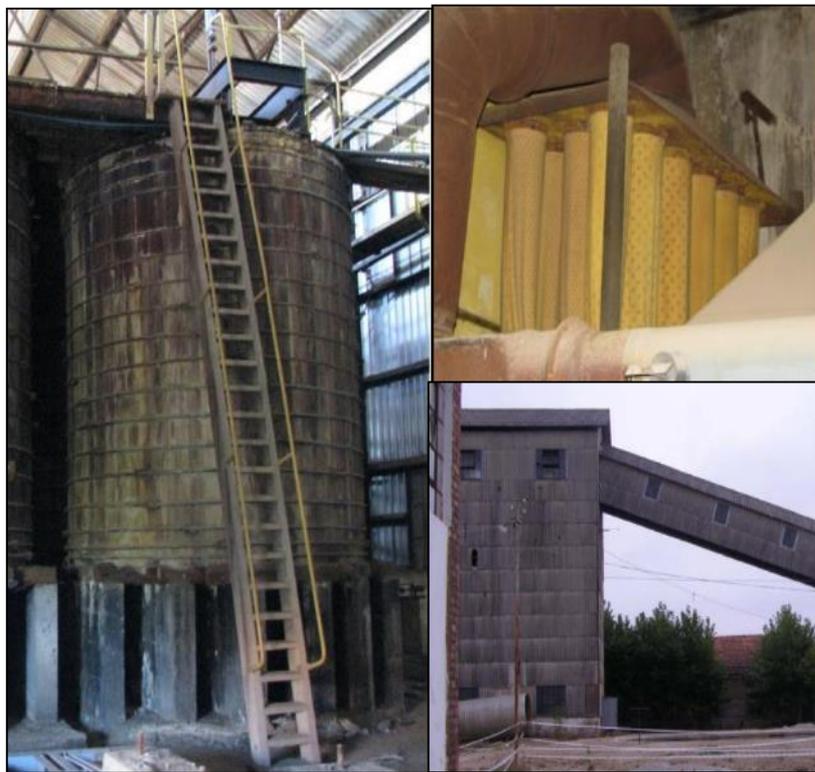
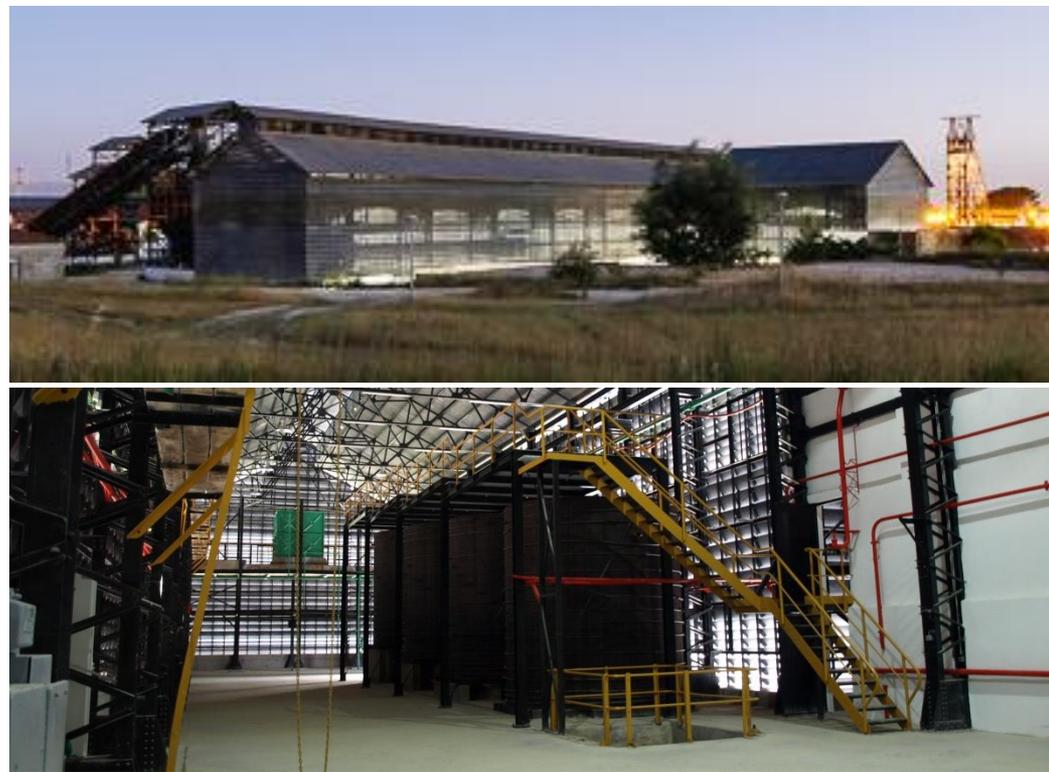
## Antiga Oficina de Tratamento Químico

Descontaminação e requalificação do edificado para futura utilização pública

Antes

Depois (2020)

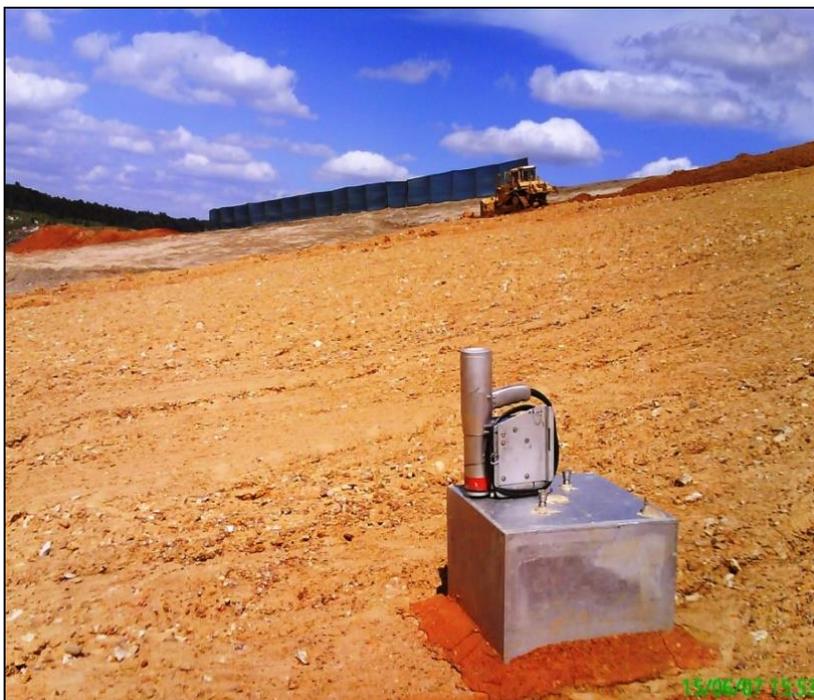
Controlo Radiométrico e Medição de fluxos de Radão 222 após selagem (argila)

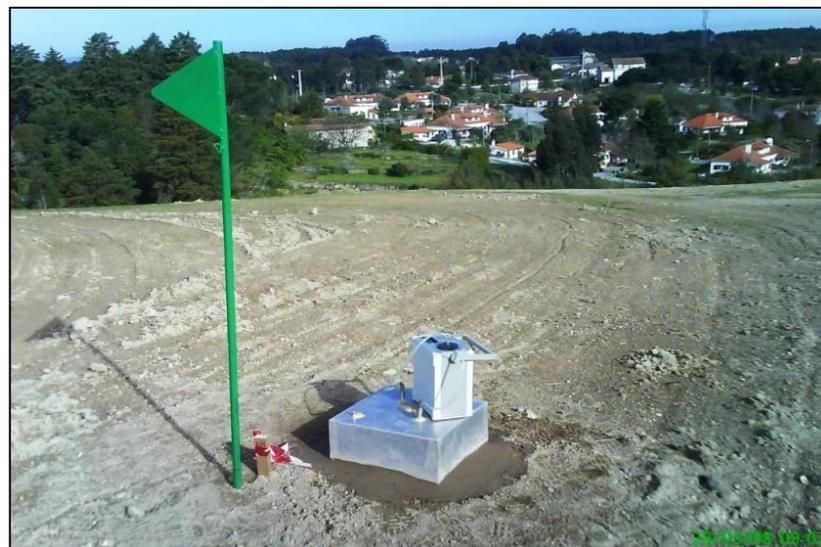
Medição de fluxos de Radão 222 após selagem final (terra vegetal)

Fluxos de Radão medidos:  
Máx= 3,5 > Min=0,004 Bq/m<sup>2</sup>.s

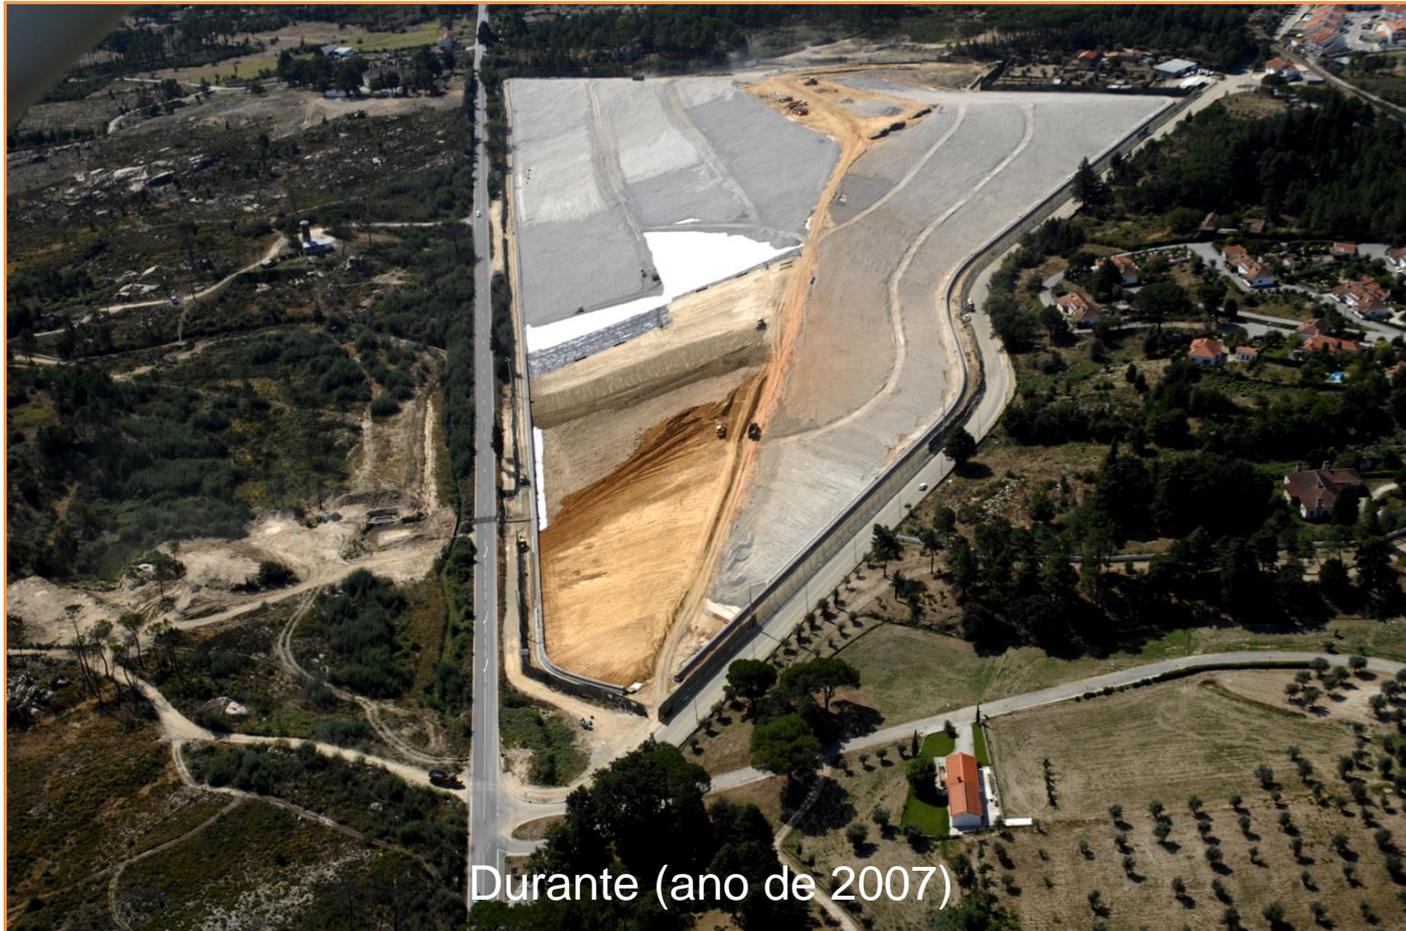
## Urgeiriça (urânio) Barragem Velha

Durante (ano de 2007)

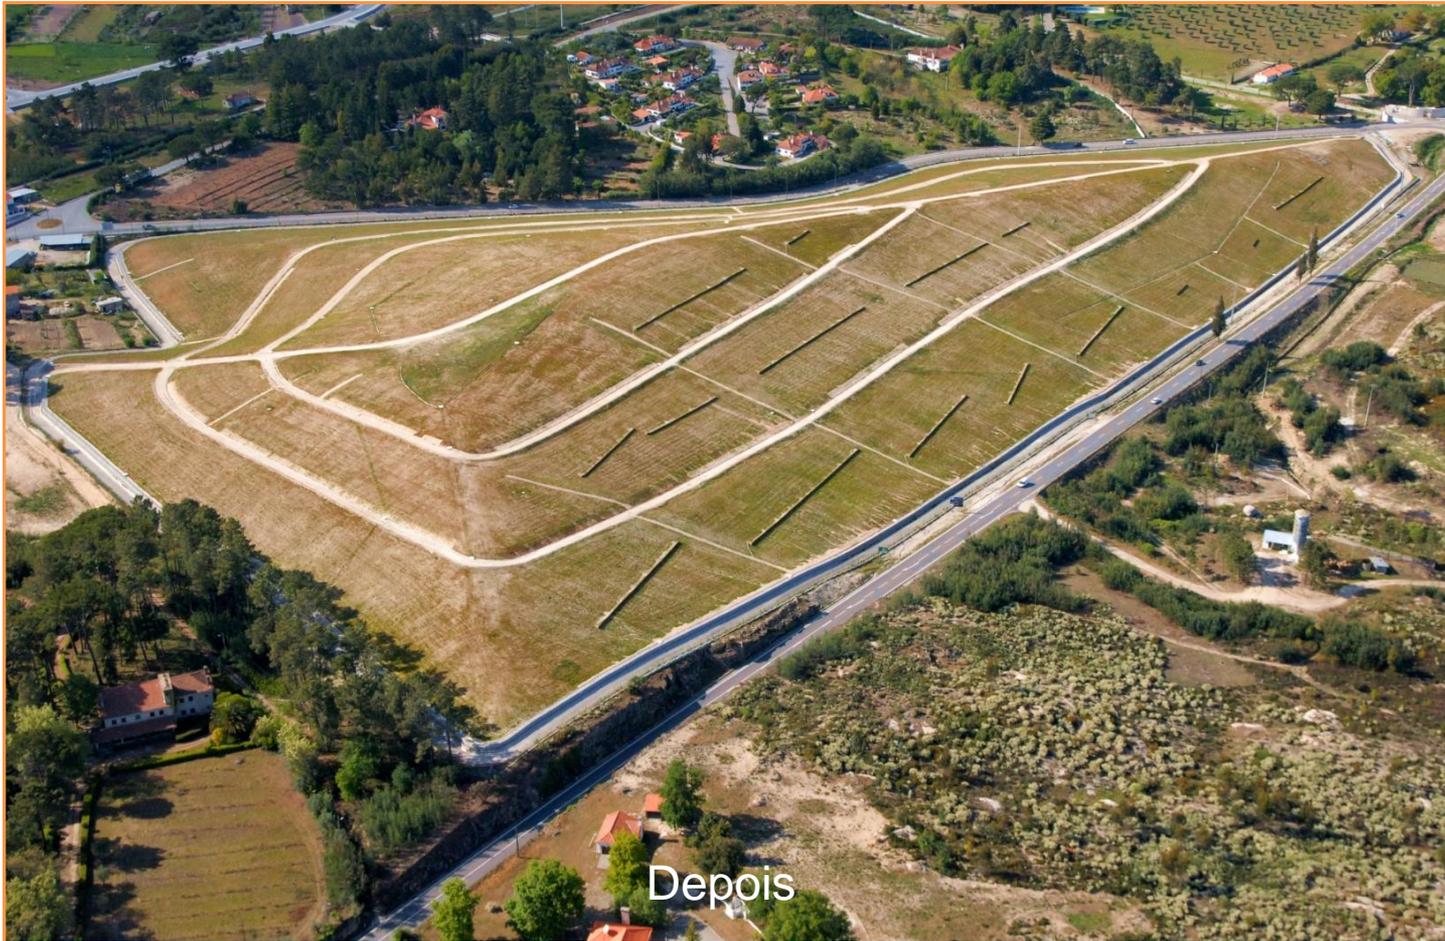
## Urgeiriça (urânio) Barragem Velha

Depois

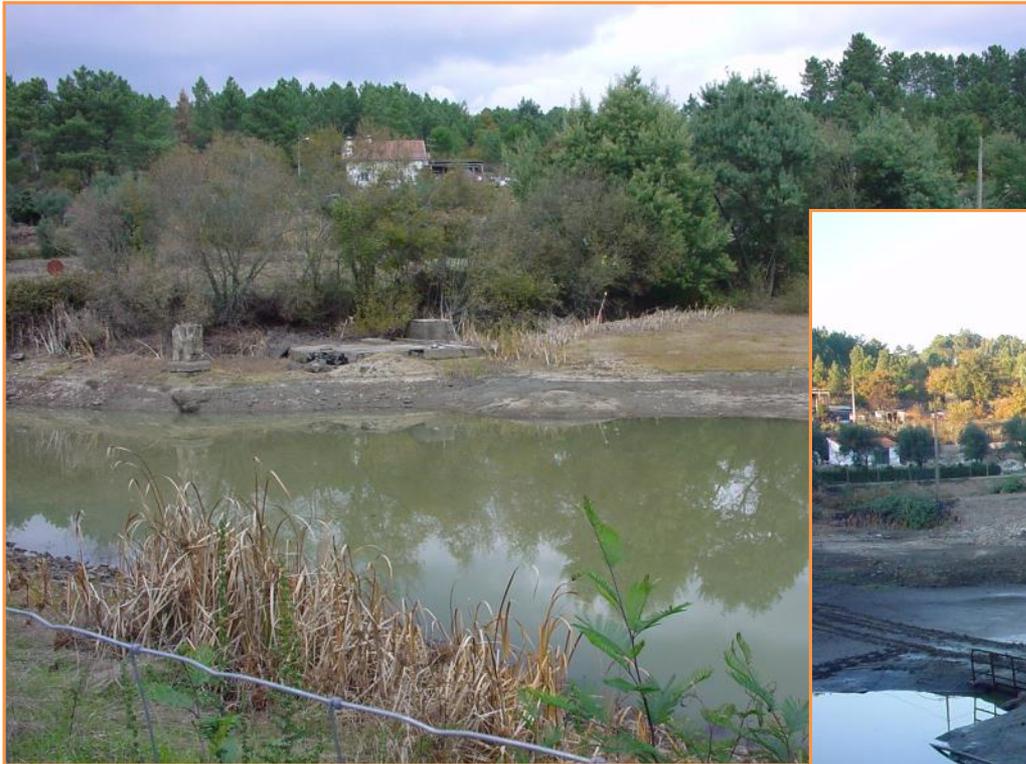
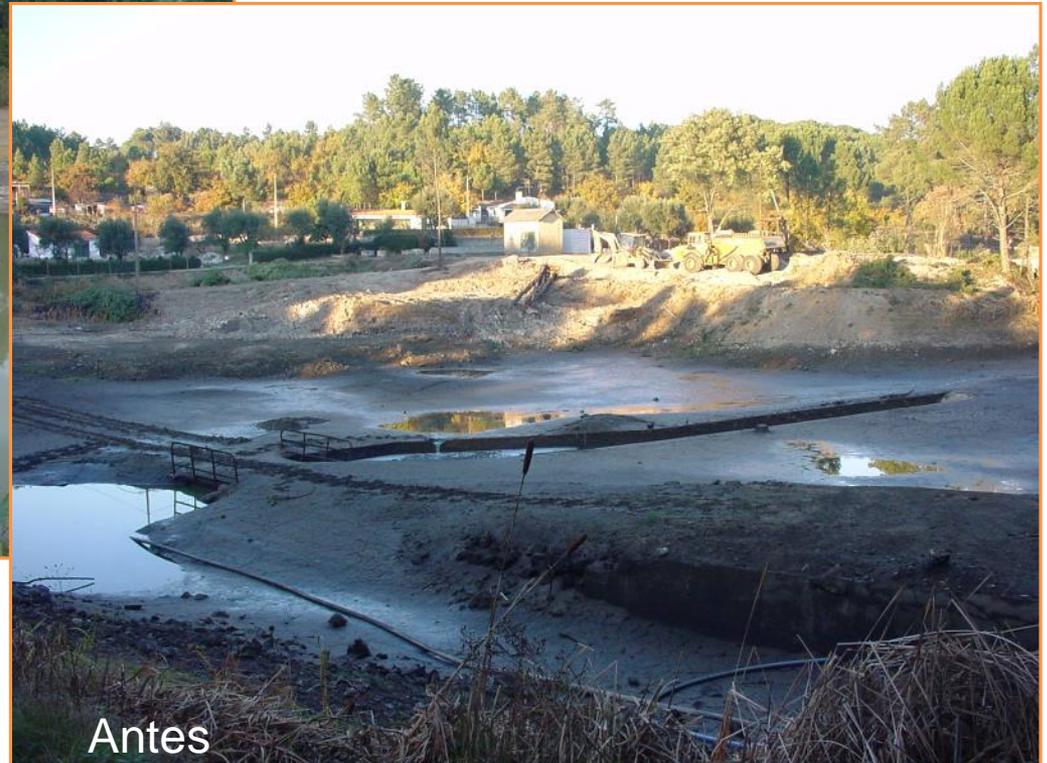
## Urgeiriça (urânio) Valinhos

Antes

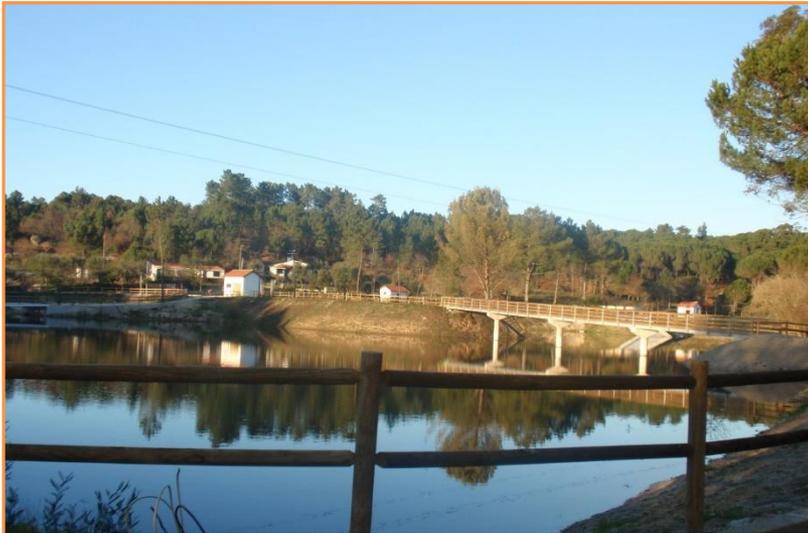
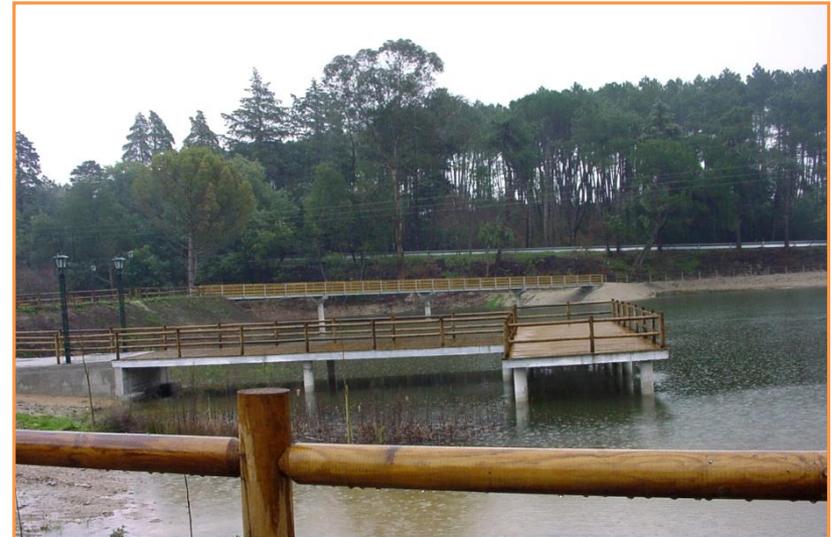
## Urgeiriça (urânio) Valinhos

Depois

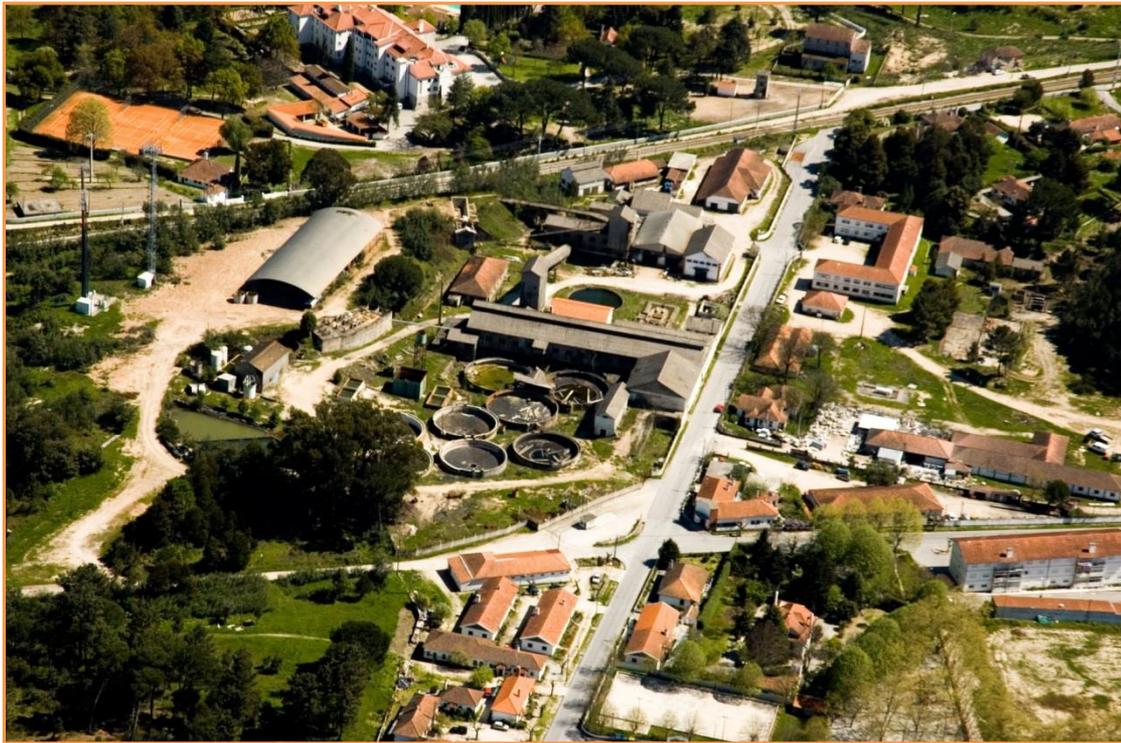
## Urgeiriça (urânio) OTQ e Sta. Bárbara

Antes

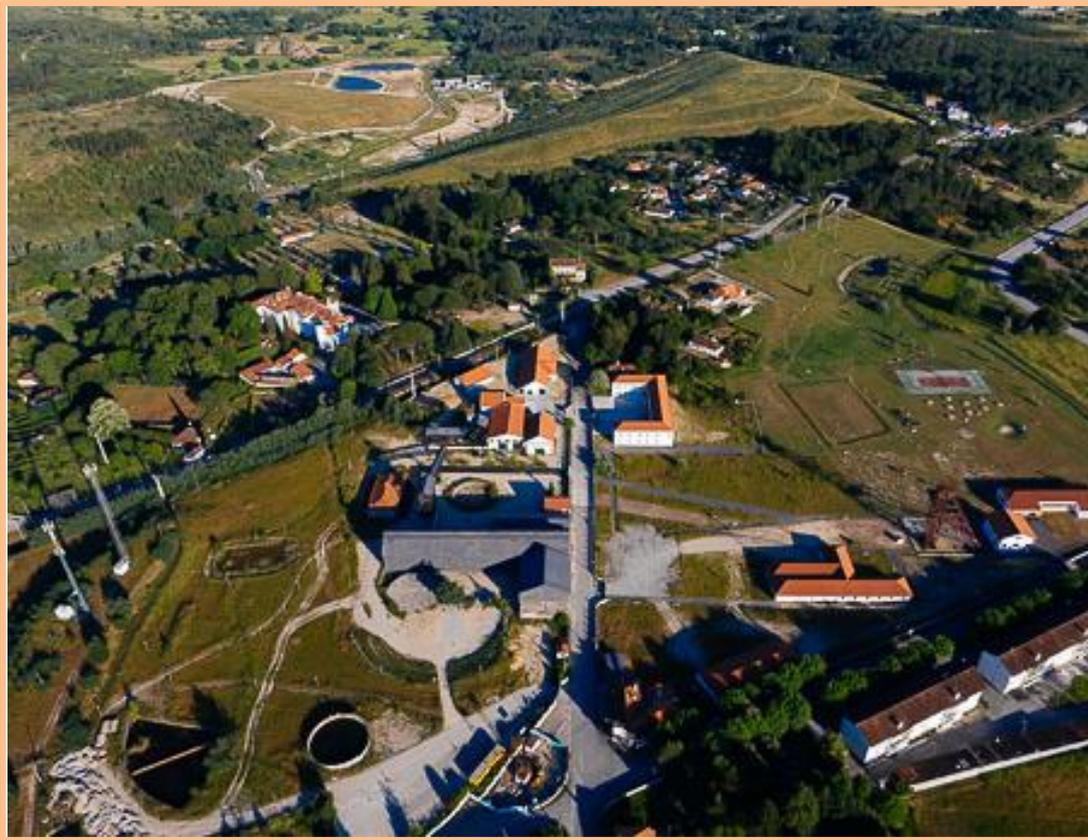
## Urgeiriça (urânio) OTQ e Sta. Bárbara

Depois

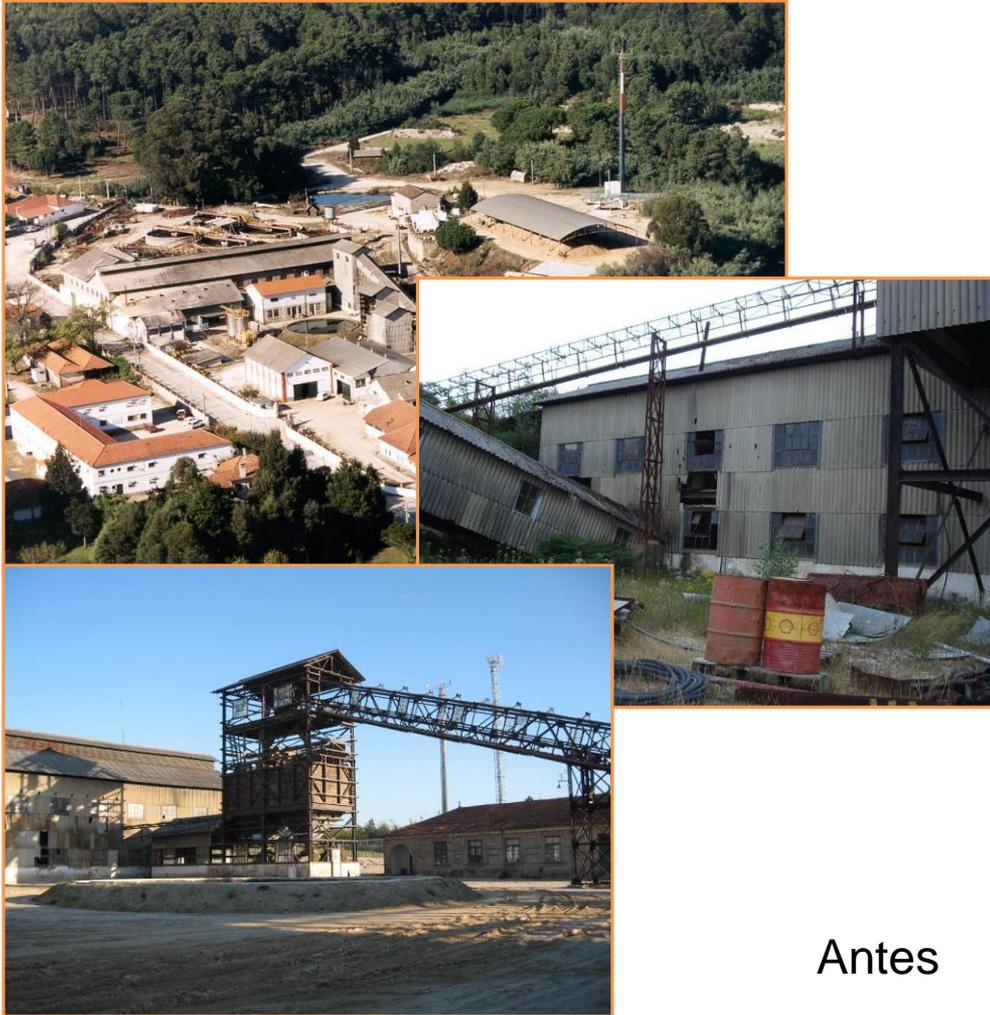
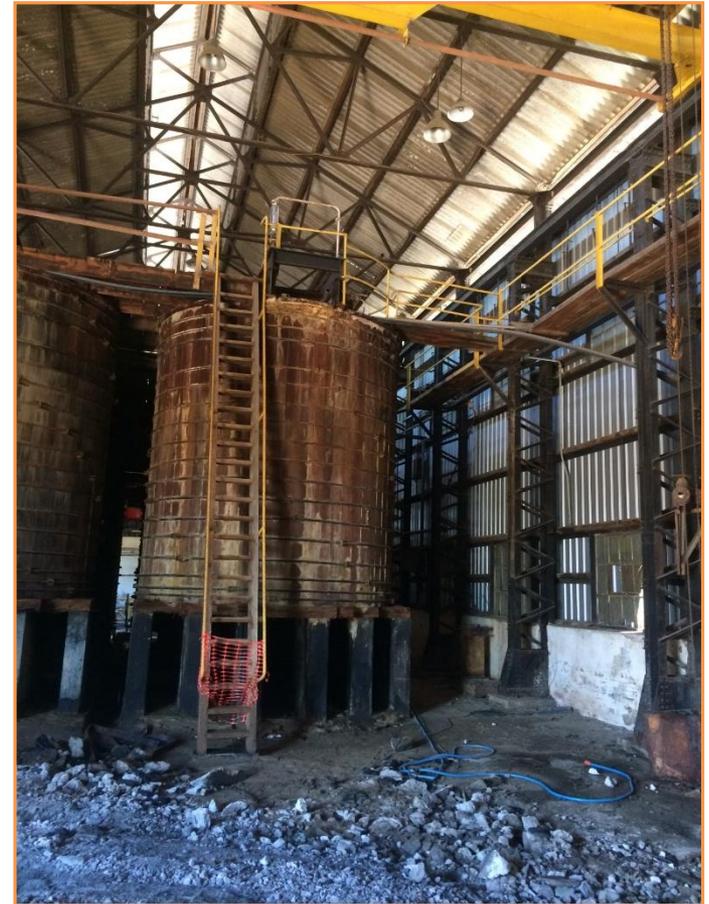
## Urgeiriça (urânio) OTQ

Antes

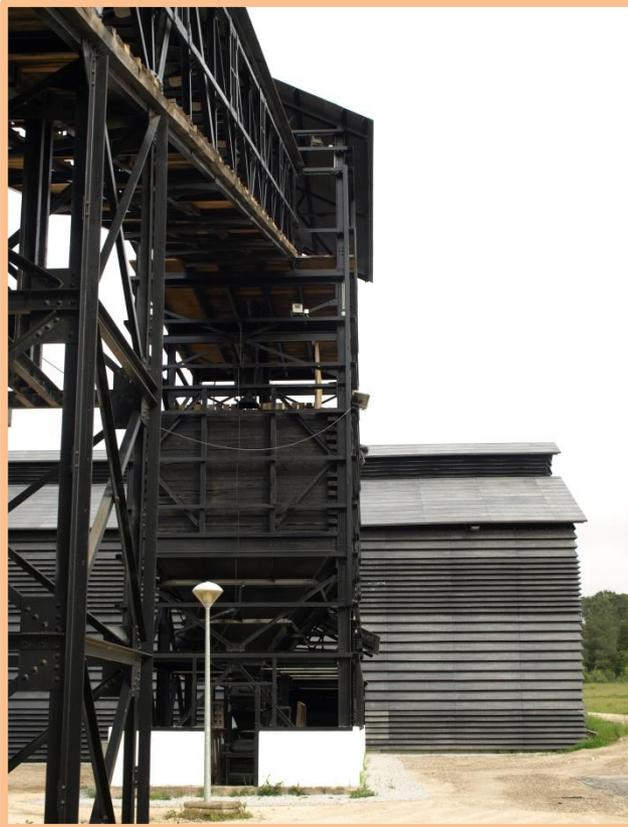
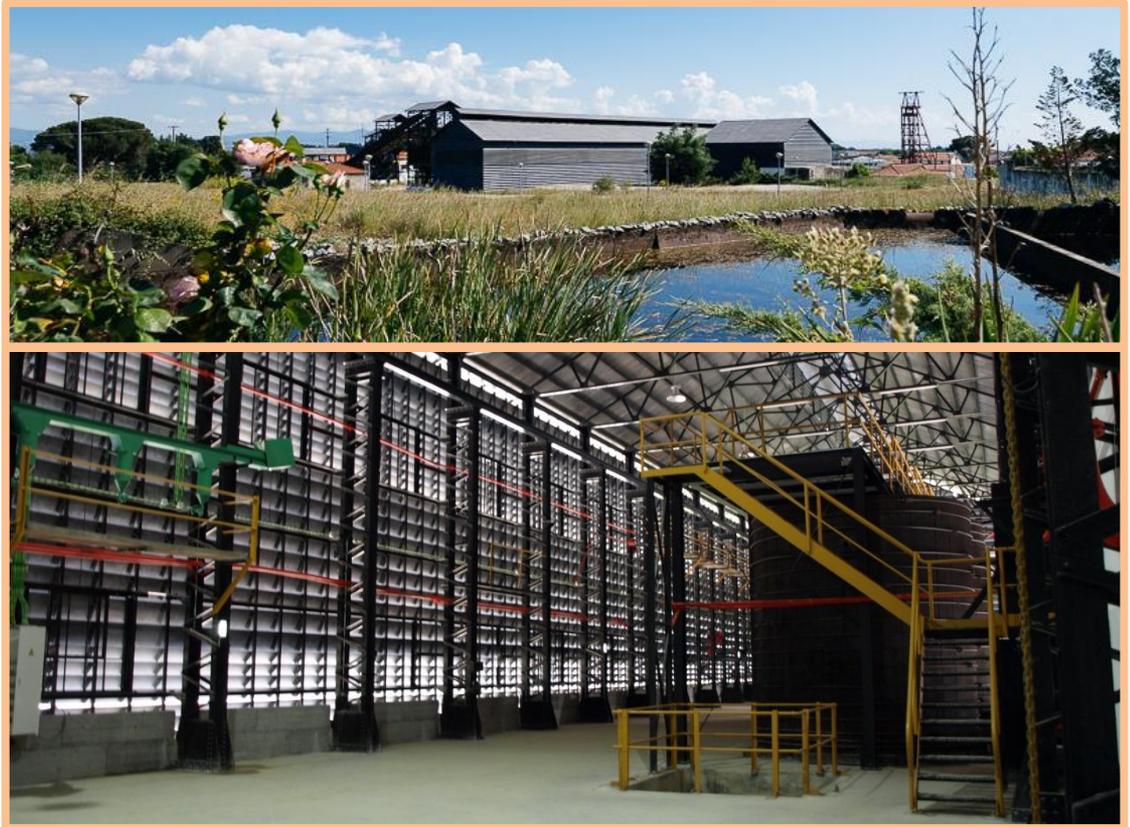
## Urgeiriça (urânio) OTQ

Depois
