PROJECTO DE EXECUÇÃO PARA A ESTABILIZAÇÃO DAS ARRIBAS DA NAZARÉ NA ZONA DO DENOMINADO “SÍTIO” E DA ENVOLVENTE DA PLATAFORMA SUPERIOR DO ASCENSOR

PROJECTO DE EXECUÇÃO

VOLUME I – MEMÓRIA DESCRITIVA E JUSTIFICATIVA

Junho, 2020

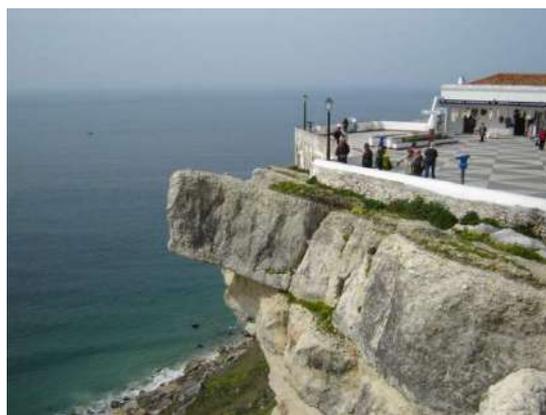
O troço de arriba em análise está sujeito a diferentes processos erosivos, de intensidade elevada. Estes processos resultam, por um lado, dos efeitos abrasivos do mar, que actuam de modo dinâmico sobre a linha de costa e são responsáveis pela erosão do sopé da arriba e pela consequente queda de blocos e de massas rochosas, cujas acumulações podem ser identificadas ao longo da base daquela. Por outro lado, acresce ainda o efeito de desgaste dos níveis mais brandos que, nestas formações geológicas, surgem em alternância com bancadas mais resistentes, e que conduzem à formação de consolas, principalmente ao longo da crista da arriba (Figura 3.3).

Figura 3.3 – Aspecto de bancadas em consola no “Sítio da Nazaré”

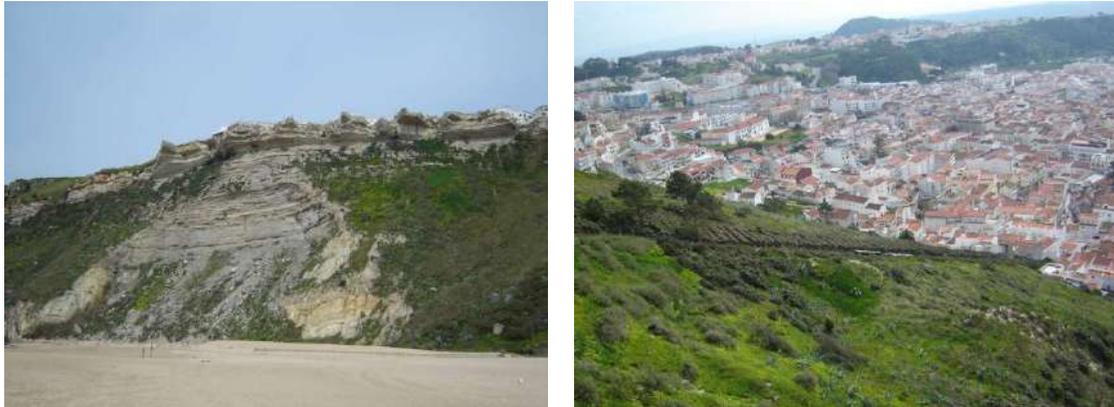
Simultaneamente, a intensa erosão por escorrência superficial a que os níveis gresosos de base estão sujeitos potencia os fenómenos de escorregamentos e ravinamentos (Figura 3.4) como aqueles bem visíveis na extremidade W da arriba.

Figura 3.4 – Aspecto do antigo escorregamento sobranceiro ao areal da praia da Nazaré e do ravinamento na vertente do ascensor

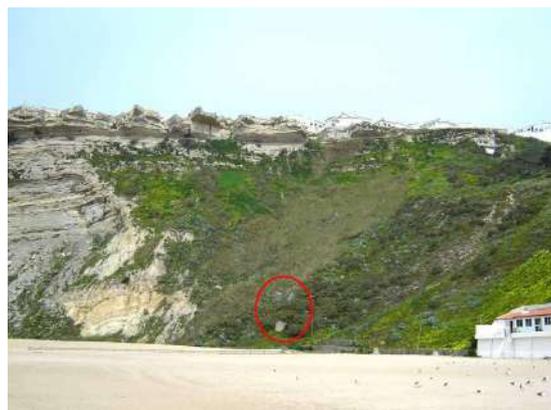
Figura 3.7 – Vista geral da arriba na zona a intervir. A vermelho assinalam-se os blocos de grandes dimensões que caíram das cotas superiores

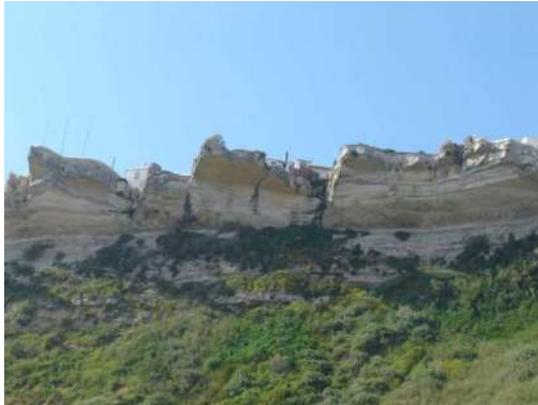
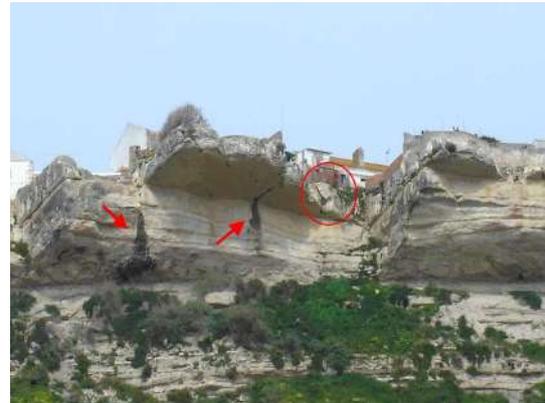
Figura 3.8 – Vista geral e de pormenor das bancadas em consola na zona da arriba a intervir. Notar assinalado a vermelho a cunha de rocha em estabilidade precária e as zonas de descarga das drenagens pluviais/domésticas

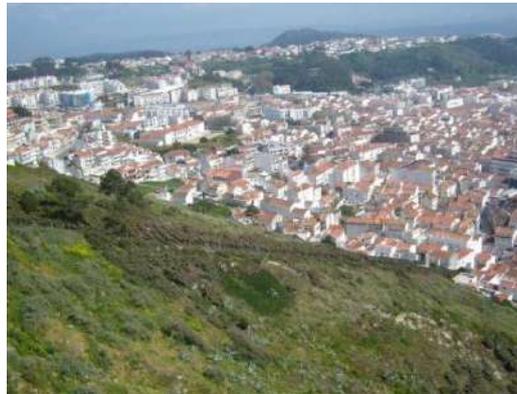
- fenómenos de erosão por escoamento superficial, sob a forma de ravinamentos ao longo dos trechos intermédio e inferior da vertente de constituição gresosa, potenciada pela existência de caminhos pedonais com ausência de cobertura vegetal (Figura 3.9).

Figura 3.9 – Vista geral dos ravinamentos ocorrentes na zona a intervir junto ao caminho de acesso ao areal da praia da Nazaré

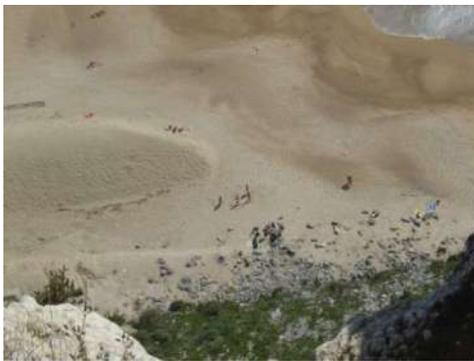
- com a quedas de pedras e de blocos, por vezes de grande dimensão, com possibilidade de atingir o areal da praia da Nazaré (Figura 3.10);
- com a presença de quatro (4) consolas calcárias com grande balanço no topo da arriba (Figura 3.11), cujas condições de estabilidade e de eventual carsificação no seu interior, não são possíveis de quantificar;
- com as drenagens pluviais e/ou domésticas encaminhadas directamente para a face livre da arriba, acelerando o processo de meteorização das bancadas e reduzindo as características resistentes das descontinuidades que neste trecho se apresentam com grandes aberturas.

Figura 3.10 – Blocos caídos na base da arriba a poente da capela de Nª Senhora da Nazaré

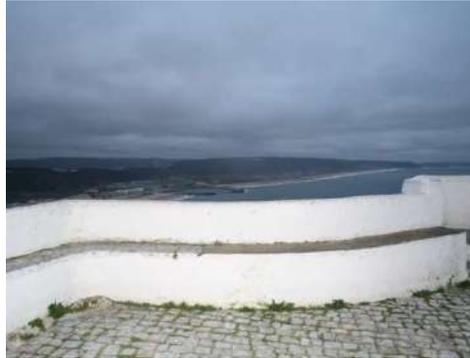
Figura 5.2 – Guarda-corpos existente

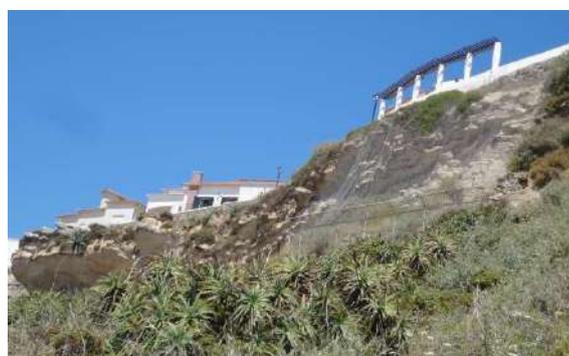
A arriba em análise está sujeito a diferentes processos erosivos, de intensidade elevada. Estes processos resultam do efeito de desgaste dos níveis mais brandos que, nestas formações geológicas, surgem em alternância com bancadas mais resistentes, e que conduzem à formação de consolas, principalmente ao longo da crista da arriba (Figura 3). As consolas mais proeminentes ocorrem fora da zona de intervenção - a Oeste desta zona - sobretudo onde estão presentes as camadas de calcário compacto cristalino a apinhado do Turoniano. No trecho do estudo, onde estão presentes as unidades do Cenomaniano, o fenómeno de erosão é do mesmo tipo e motivado pelo desgaste dos níveis mais brandos de natureza margosa intercalado com as finas bancadas calcárias. Contudo, as consolas são pouco espessas e com vão livre máximo da ordem dos 2m.

Figura 3 – Aspecto de bancadas em consola na zona de intervenção e a Oeste desta zona

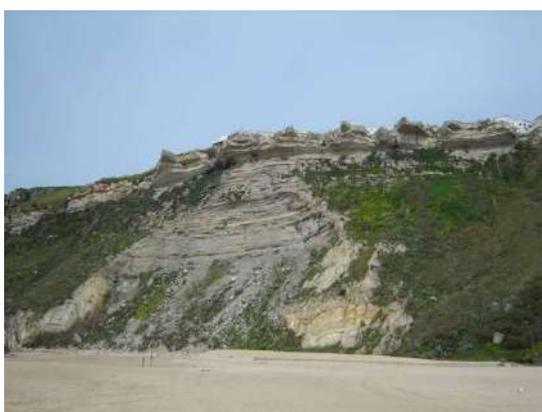
Simultaneamente, a intensa erosão por escorrência superficial a que os níveis gresosos de base estão sujeitos potencia os fenómenos de escorregamentos e ravinamentos (Figura 4) como aqueles bem visíveis na extremidade W da arriba.

Figura 4 – Aspecto do antigo escorregamento sobranceiro ao areal da praia da Nazaré (a) e do ravinamento na vertente do ascensor (b)

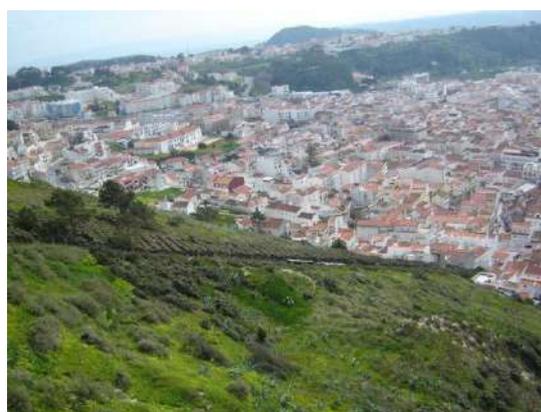
(b)

O escorregamento observado nas cotas intermédias e inferiores da arriba, não deverá constituir uma situação de perigo eminente, dado que o mesmo já atingiu o seu perfil de equilíbrio (Figura 4 b).

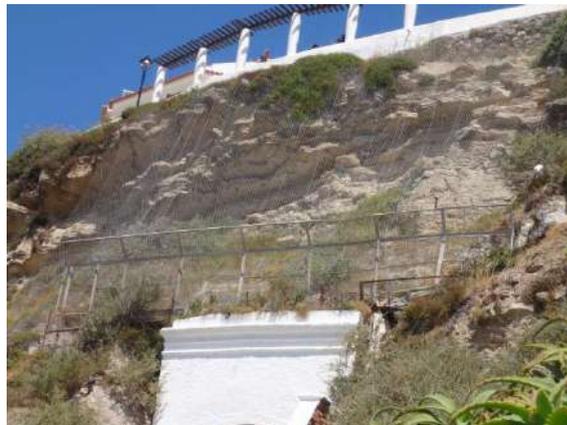
- a queda de pedras e de blocos no talude sobranceiro ao emboquilhamento do túnel do ascensor, que ocorre principalmente nas zonas onde a erosão diferencial dos níveis mais brandos se processa com maior intensidade (Figura 7 e Figura 8) e onde o espaçamento da fracturação é próximo;
- a presença de bancadas em consola, subjacentes a uma zona de miradouro limitado por um muro, que alguns dos casos tem a sua fundação já praticamente desapojada e que terá sido recentemente submetida a um enchimento e revestimento com pedra (Figura 7);
- a ausência de um sistema de drenagem conveniente; actualmente a drenagem existente corresponde a uns furos na base do muro guarda-corpos que encaminham as águas pluviais directamente para a face livre da arriba, potenciando o processo de erosão já acelerado das bancas gresosas (Figura 7).

Figura 7 – Vista geral do trecho sobranceiro ao emboquilhamento do túnel do ascensor

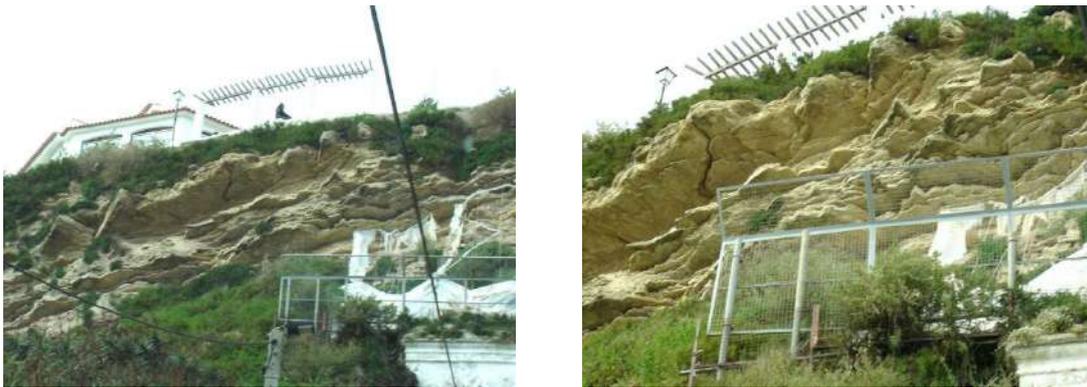
Figura 8 – Vista geral e de pormenor das bancadas em consola subjacentes ao muro do miradouro do ascensor. Pormenor das fracturas e respectivas aberturas existentes nas lajes de calcário

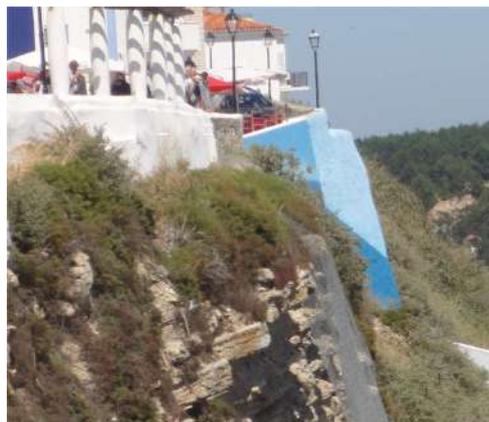
De acordo com os reconhecimentos efectuados no local, os caudais de escorrência superficial recolhidos pelos sistemas de drenagem instalados no topo da arriba são, neste momento, descarregados por meio de drenos directamente para a arriba (Figura 15). Nestes alinhamentos a erosão mostra-se mais evidente.

Figura 15 – Drenos existentes no muro do miradouro
