Empreitada de Estabilização das Arribas da Nazaré, na Zona do "Sitio" e da Zona Envolvente da Plataforma Superior do Ascensor

Supervisão, Gestão da Construção e Coordenação de
Segurança e Saúde

Relatório Mensal de Progresso n.º 11 – janeiro de 2023

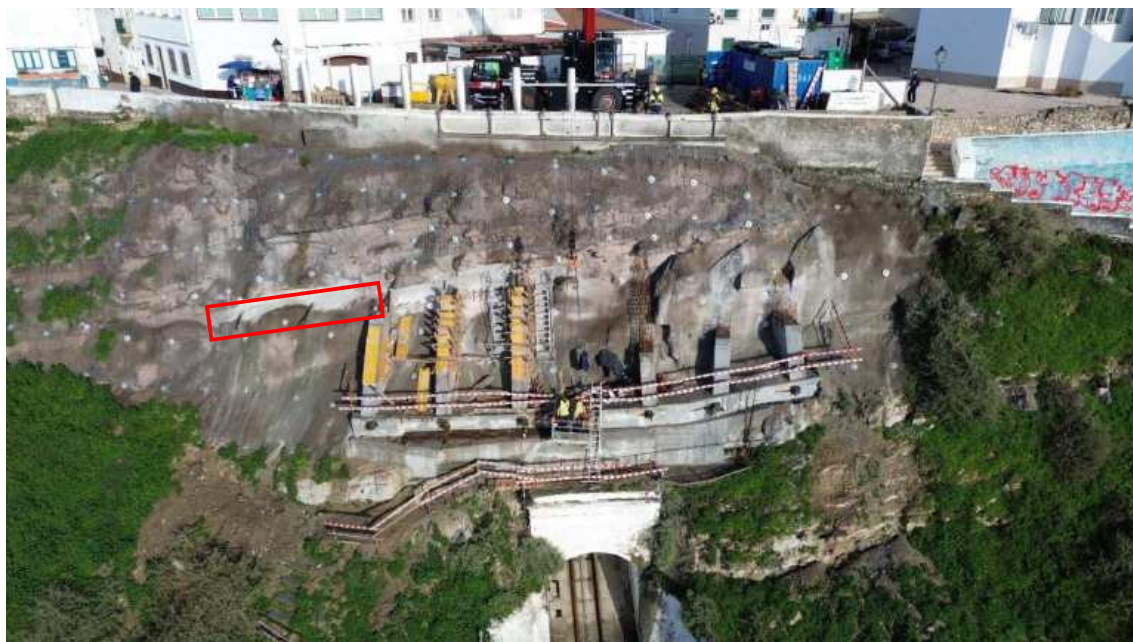
A proposta de alteração incide no troço de viga ancorada em consola, do lado oeste, com 1,0 m de base e 0,8 m de altura, prevista no projeto base (zona assinalada a vermelho na Figura 1) e surge pela necessidade de adaptar a solução às difíceis condições de execução, nomeadamente a falta de apoio para a cofragem e betonagem, na fase construtiva da zona em intervir.

Figura 1 – Fotografia aérea do local da obra. Local alvo de proposta de alteração de projeto assinalado a vermelho.

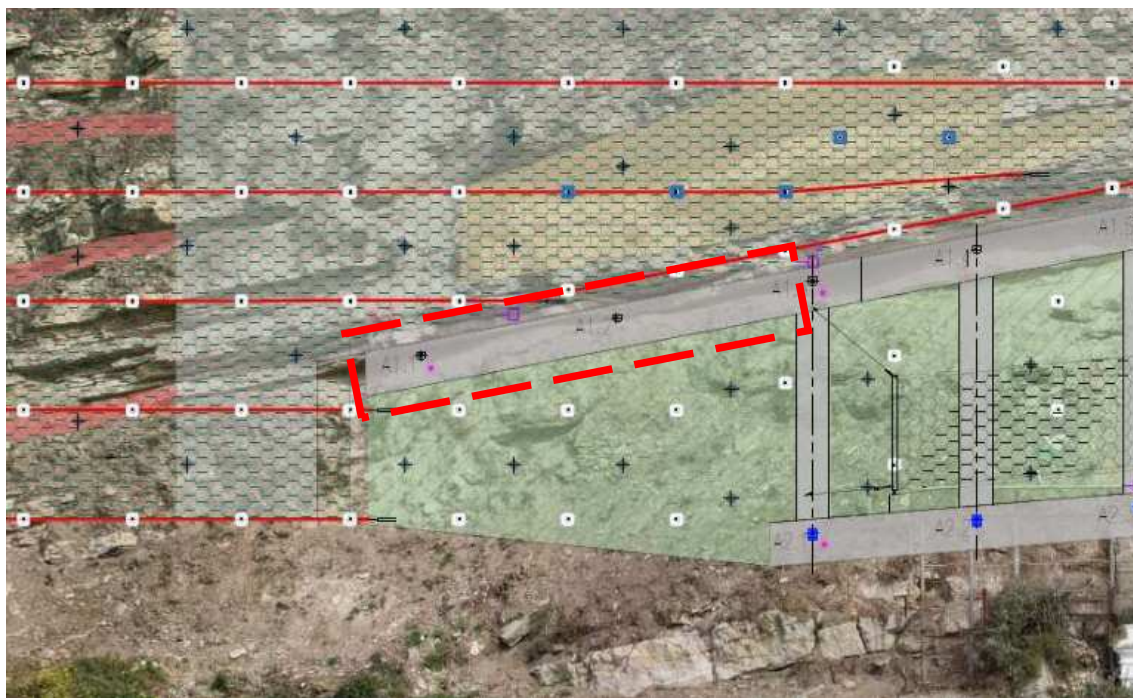
A viga encontra-se na base das consolas formadas pelas camadas de calcário. O troço de bancada de implantação da viga não oferece o apoio adequado à cofragem e betonagem na fase construtiva, deste elemento, com uma base de 1.0m perpendicular à arriba, em grande parte em consola. Para materializar esta solução é necessário executar trabalhos auxiliares importantes em altura, a realizar por homens suspensos em linhas de vidas ou a operar a partir de um bailéu suspenso numa grua. Estes trabalhos auxiliares devem garantir o apoio vertical adequado da cofragem e do peso do betão, durante o processo construtivo, já que neste troço não existem os montantes verticais de apoio da viga.

Figura 2 - Viga em consola prevista no projeto base assinalada a vermelho.

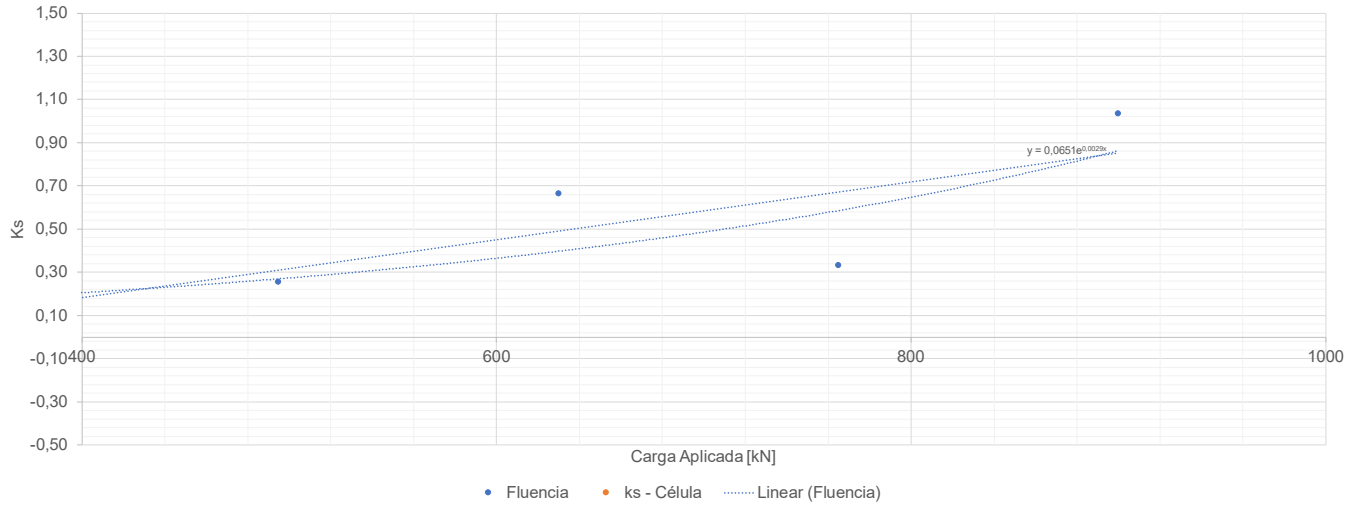
Análise Fluência

1) Coeficiente de Fluência por ciclos de leitura

Ciclo	%Pp	Força kN	Ks - Bomba (Patamar)
1º Ciclo	40,00%	360,00	0,17
2º Ciclo	55,00%	495,00	0,26
3º Ciclo	70,00%	630,00	0,66
4º Ciclo	85,00%	765,00	0,33
5º Ciclo	100,00%	900,00	1,04

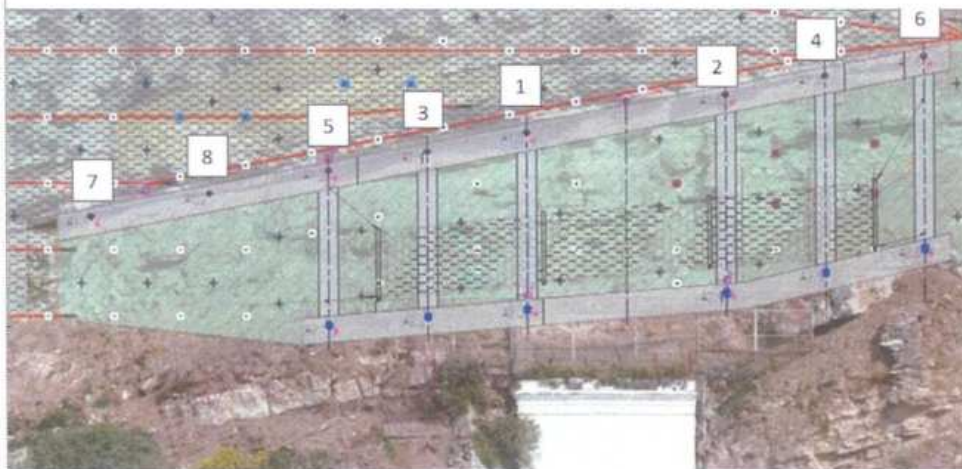
(30/01/2024) Foi recebido por email no dia 30/01 um esquiço com o plano que a Entidade Executante pretende executar a aplicação da carga final nas ancoragens:

Figura 1: Proposta de aplicação de pré-esforço definitivo nas ancoragens;

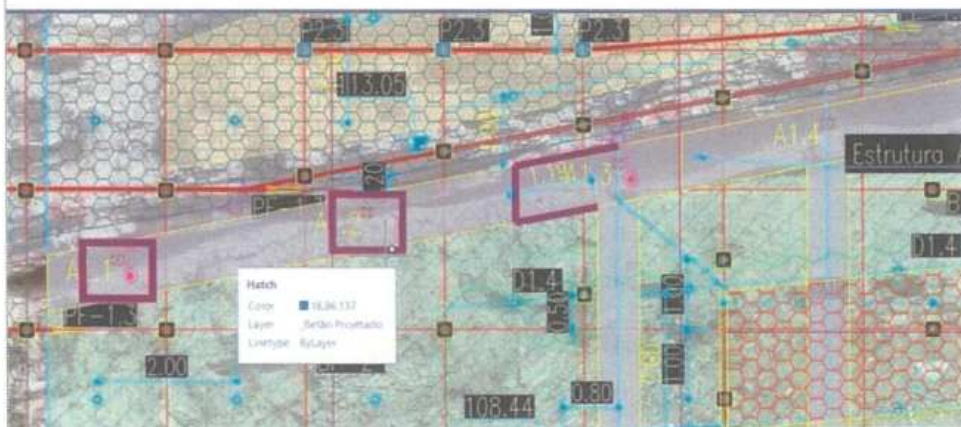
Numa análise preliminar, na presente reunião, o Projetista efetuou a implantação da solução proposta na nota técnica (imagem abaixo) tendo efetuado as seguintes considerações:

Imagem 3: Identificação de geometria e localização possível dos maciços das ancoragens.

Na presente reunião o Projetista solicitou ao Empreiteiro que considere a extensão de viga à esquerda da ancoragem A1.3, similar ao representado na foto abaixo, e o envio de peça desenhada atualizada e informação complementar relativa ao posicionamento dos elementos. O Projetista indicou que o trecho da viga à esquerda do Eixo da Ancoragem A1.3 não exceda 1.5m de comprimento.

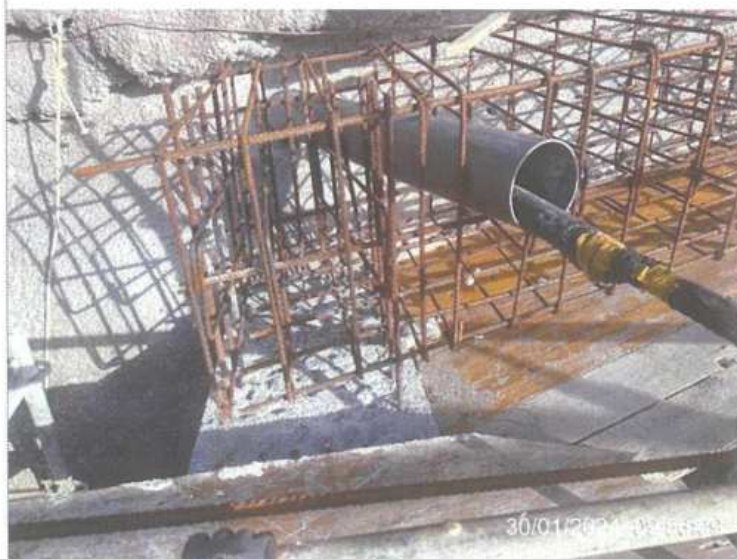
Imagem 5: Ancoragem A1.3.

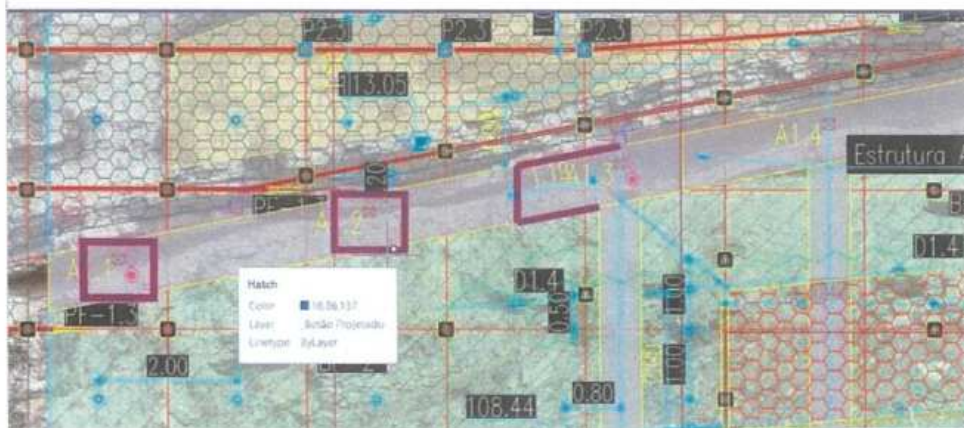
Numa análise preliminar, na presente reunião, o Projetista efetuou a implantação da solução proposta na nota técnica (imagem abaixo) tendo efetuado as seguintes considerações:

Imagem 1: Identificação de geometria e localização possível dos maciços das ancoragens.

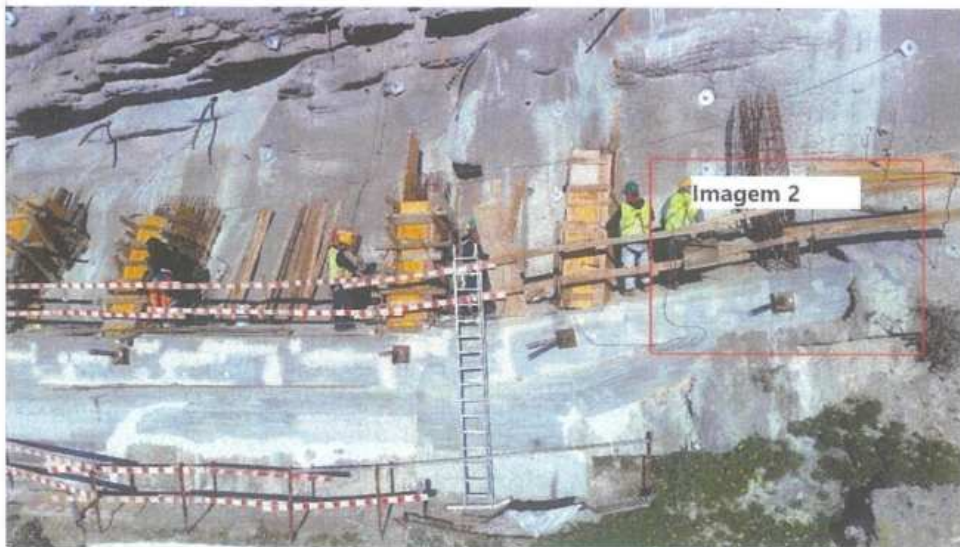
- 5.5 (27/12/2023) A Fiscalização constatou no dia de hoje a existência de fissuração nas proximidades da ancoragem A2.6 na viga inferior executada no talude do ascensor. Nas imagens abaixo conseguimos localizar a mesma temporalmente e verificar a sua evolução:

Imagem 1: Vista do Drone em 18/12/2023, pré-esforço aplicado em 14/12/2023

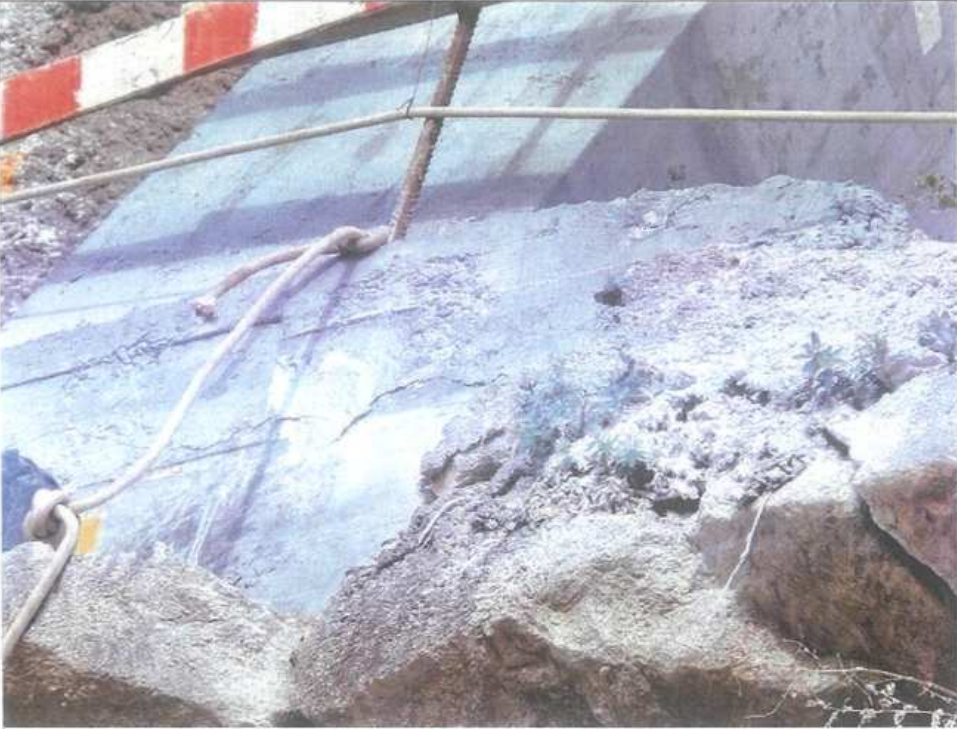
<p data-bbox="245 1070 1206 1131">Imagem 2: Recolhida no dia de hoje, 27/12/2023, com zoom na proximidade da Ancoragem A2.6;</p> <p data-bbox="245 1160 1206 1288">Da análise das imagens, a fissuração aparenta ter sido induzida pela aplicação de pré-esforço e eventualmente acentuada com o peso do montante betonado nas proximidades.</p> <p data-bbox="245 1317 1206 1444">A Fiscalização solicitou a monitorização da fissuração, pela aplicação de testemunhos ou fissurómetros. Informou ainda que no dia de hoje, foi colocada á consideração do Projetista a patologia registada.</p> <p data-bbox="245 1473 1206 1736">(09/01/2024) Regista-se que não foram aplicados testemunhos ou fissurómetros para a monitorização da fissuração da viga inferior. A fissura aparenta encontrar-se estabilizada. O Projetista considera que o ideal deverá ser remover o betão destacado, no entanto, irá analisar melhor o procedimento a adoptar para a situação. O Empreiteiro informou que irá verificar com mais detalhe a profundidade da fissura.</p> <p data-bbox="213 1765 678 1803">6. Planeamento/Situação Física:</p> <p data-bbox="213 1854 774 1892">6.1. <u>Andamento dos trabalhos – Ascensor:</u></p> <p data-bbox="245 1921 1206 2004">(27/12/2023) O Empreiteiro informou que a 28/12/2023, será entregue a escada para acesso á parte superior dos montantes, e que na próxima</p>	EMP

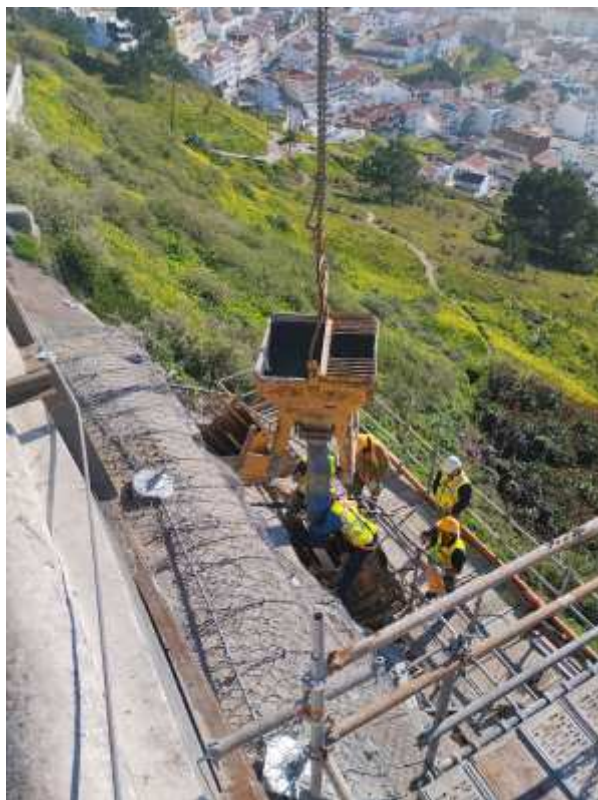
Foto 3 – Betonagem de Montantes Verticais 2ª Fase

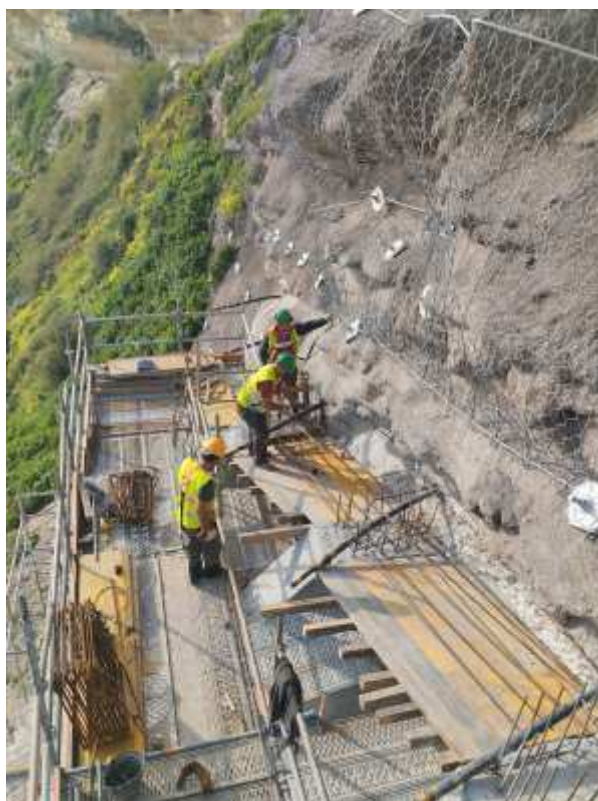
Foto 5 – Cofragem e Montagem de Armaduras da Viga Superior

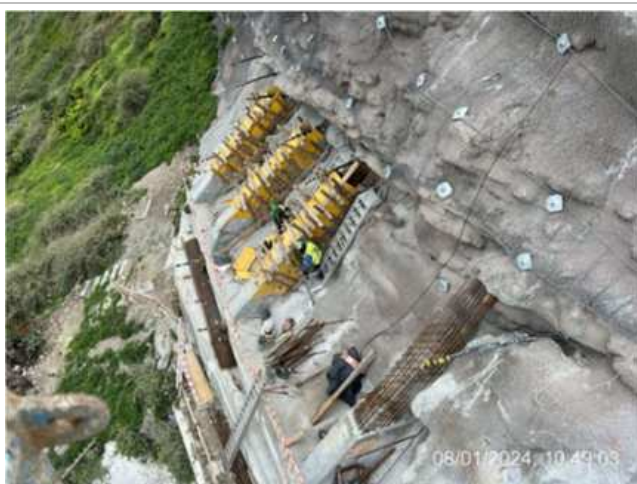
Frente de obra da plataforma Superior do Ascensor – Cofragem da segunda fase de 3 montantes;

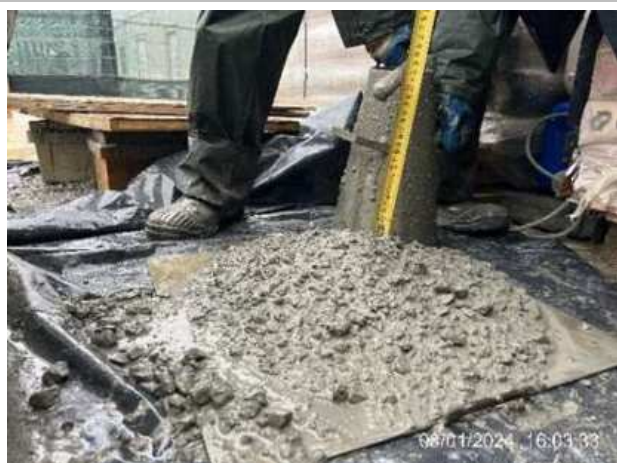
Frente de obra da plataforma Superior do Ascensor –
Ensaio de Slump - 09/01/2023 - GR P518/0084248

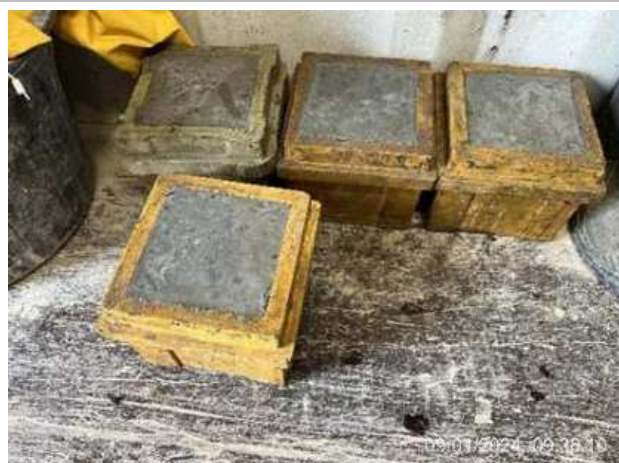
Frente de obra da plataforma Superior do Ascensor – 4
Provetes para ensaio à compressão - 09/01/2023 - GR
P518/0084248

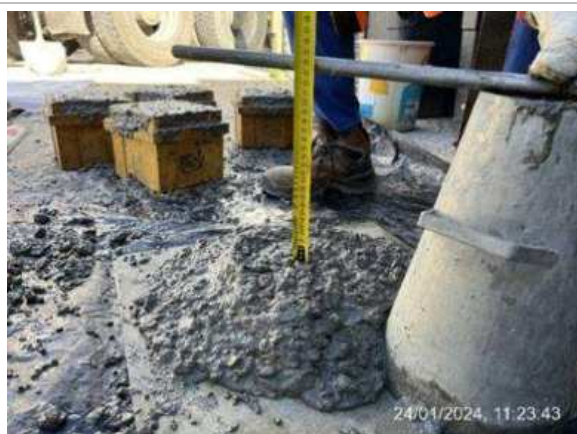
Frente de obra da plataforma Superior do Ascensor –
Ensaio de Slump - 24/01/2024 - GR P518/0084724

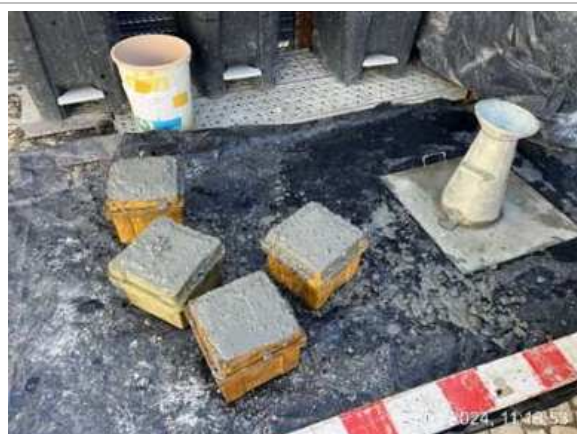
Frente de obra da plataforma Superior do Ascensor –4
Provetes para ensaio à compressão - 24/01/2024 - GR
P518/0084724
