**Medidas a implementar nas áreas ardidadas para garantir a
proteção dos recursos hídricos**

**Municípios de Pedrogão Grande, Figueiró dos Vinhos,
Castanheira de Pêra, Góis, Pampilhosa da Serra, Penela, Sertã**

RELATÓRIO TÉCNICO (Revisão - 26.07.2017)

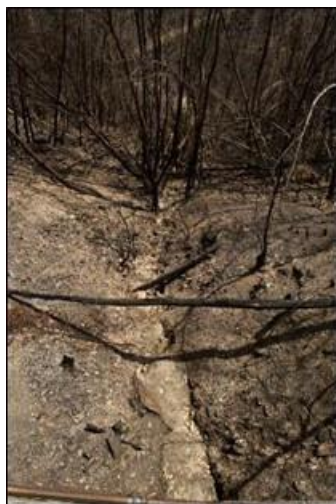
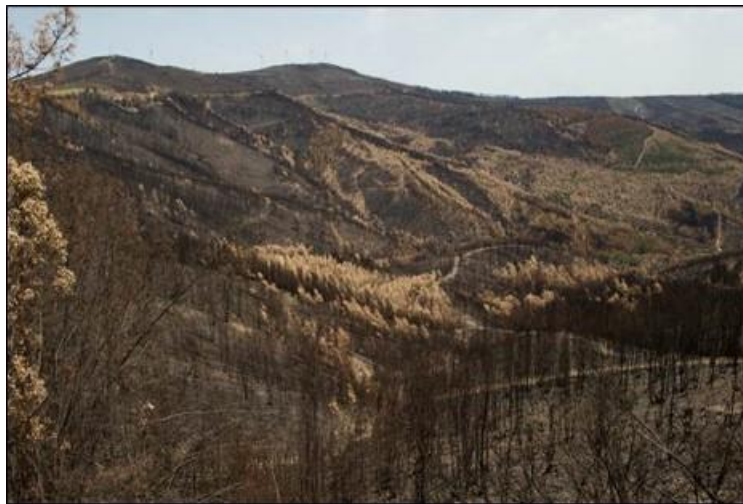
Figura 1 e Figura 2 – Corte e remoção de material vegetal arbóreo e arbustivo ardido (à esquerda) e reabilitação da galeria ripícola (à direita).

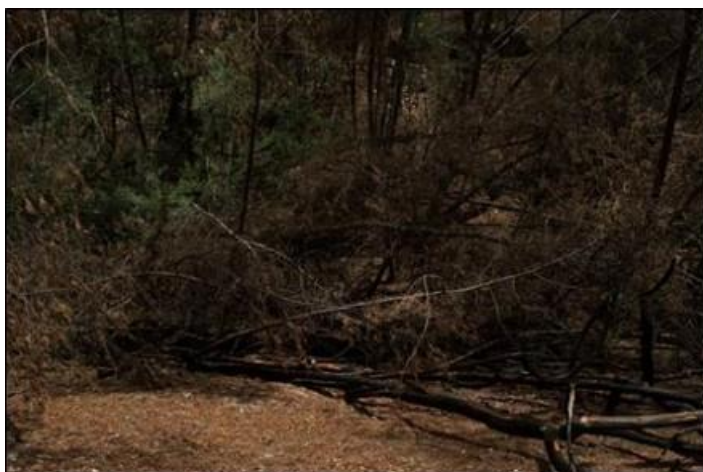
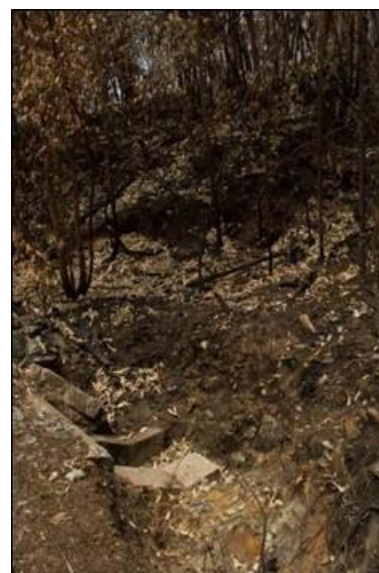
Figura 3 e Figura 4 – Consolidação e recuperação de taludes e margens (à esquerda) e recuperação da seção de vazão de uma passagem hidráulica (à direita)

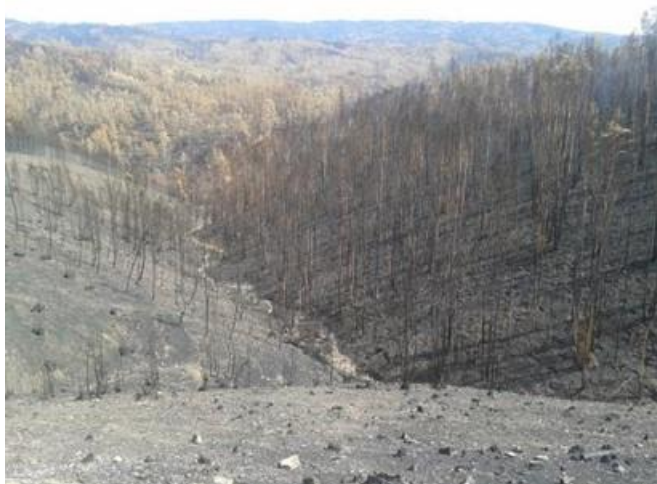
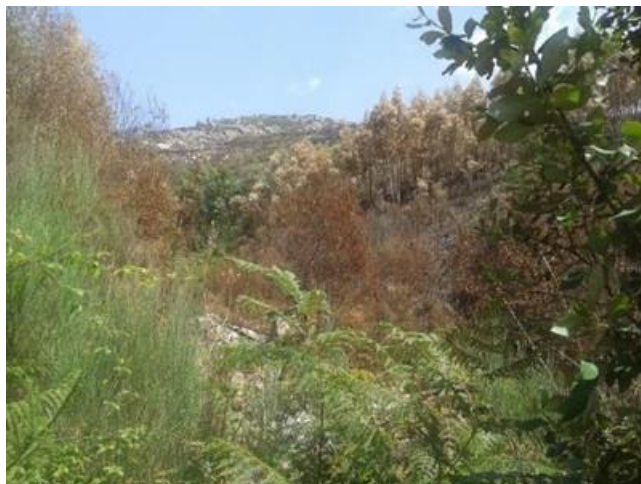
Figura 5 e Figura 6 –Ribeira do Fareló (à esquerda) e Ribeira da Pardieira (à direita)

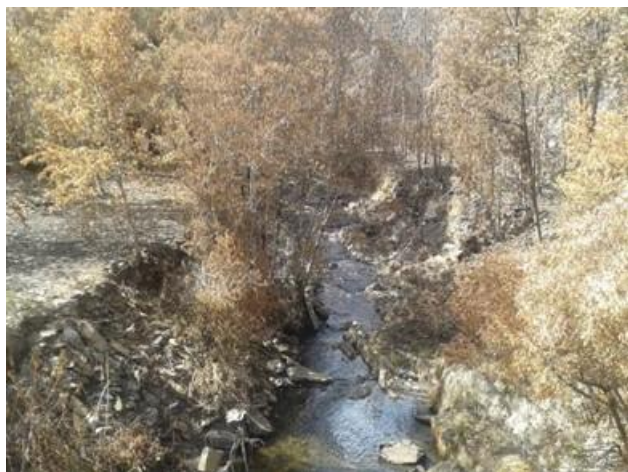
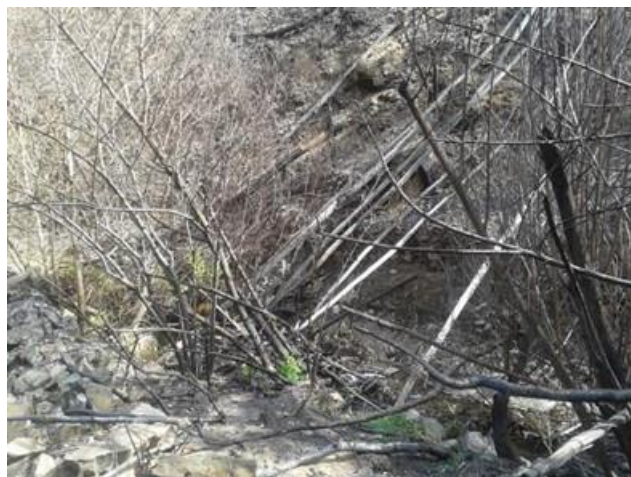
Figura 7 e Figura 8 – Ribeira da Tarrasteira (à esquerda) e Ribeira de Alge (à direita)

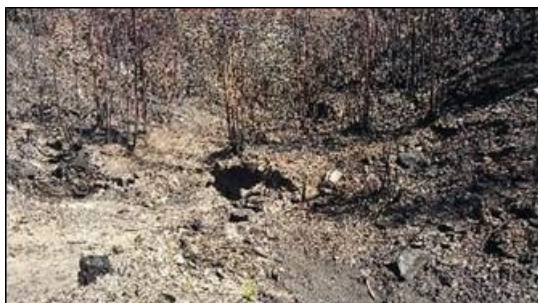
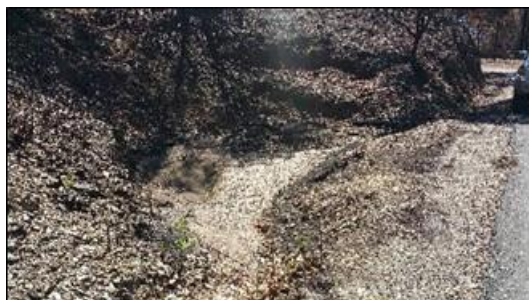
Figura 9 e Figura 10- Corte e remoção de material vegetal arbóreo e arbustivo ardido (à esquerda) e remoção de sedimentos e outro material nos leitos (à direita).

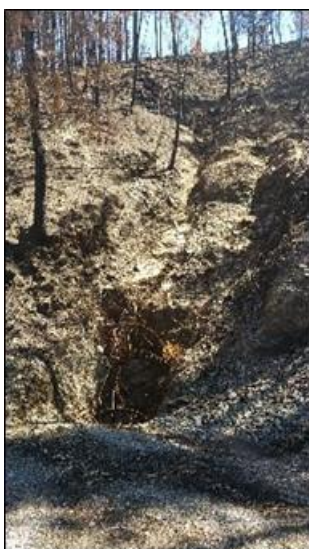
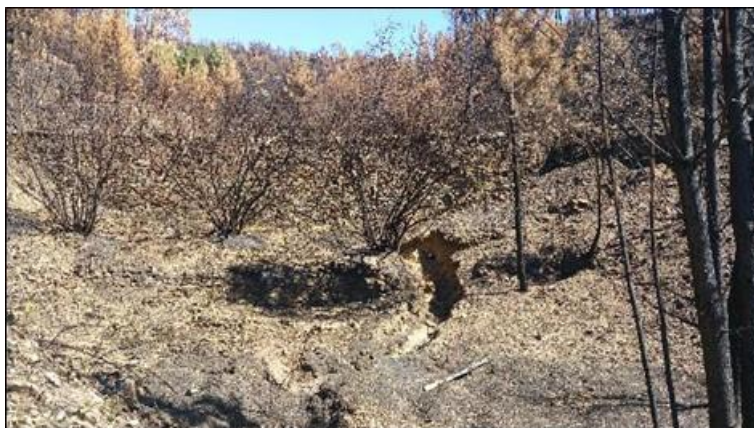
Figura 11 e Figura 12 - Recuperação da secção de vazão de passagem hidráulica (à esquerda) e consolidação e recuperação de taludes e margens (à direita).

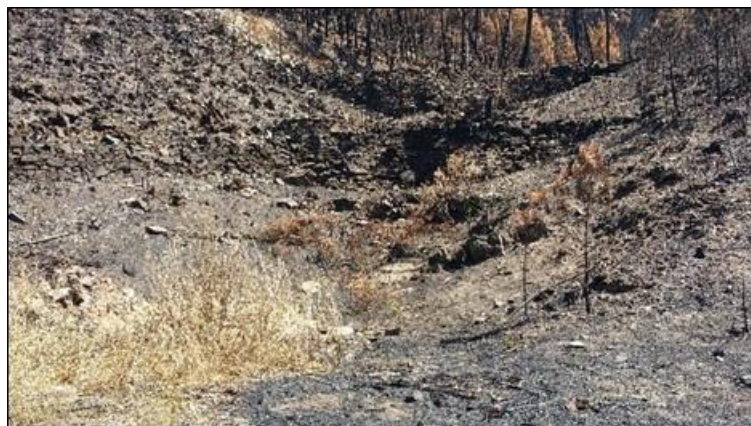
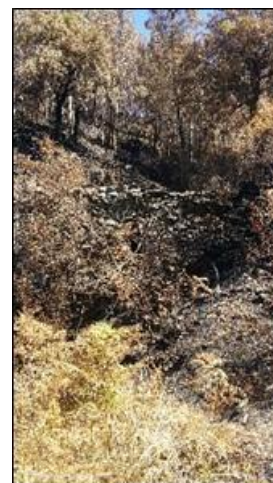
Figura 13 e Figura 14- Reabilitação da galeria ripícola (à esquerda) e construção de pequenas obras de correção torrencial (à direita).

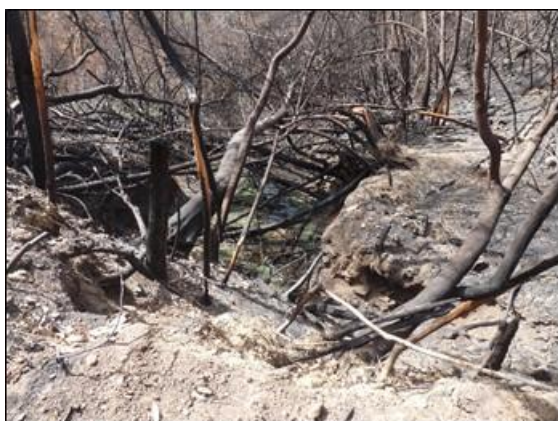
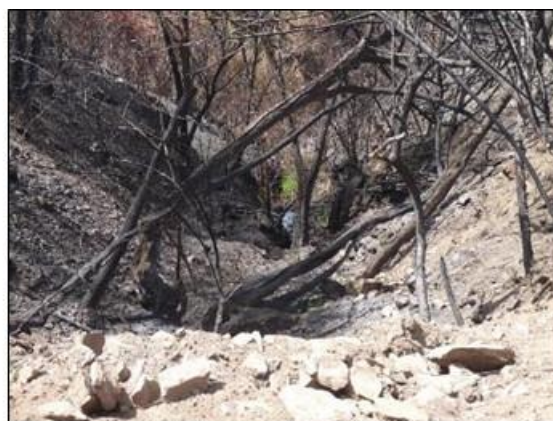
Figura 15 e Figura 16- Corte e remoção de material vegetal arbóreo e arbustivo ardido remoção de sedimentos.

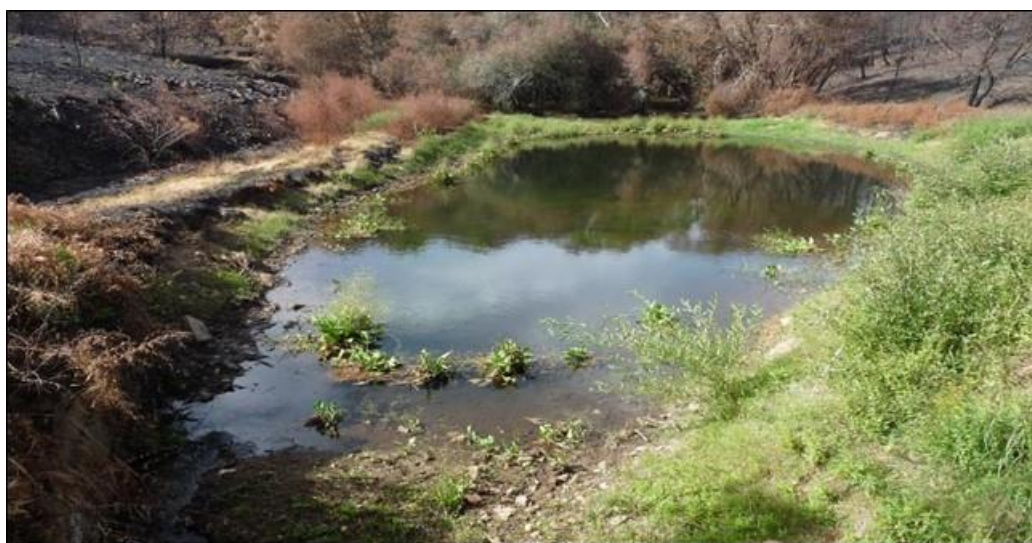
Figura 17 - Remoção de sedimentos e outro material no leito - bacia de Abastecimento Helicópteros.

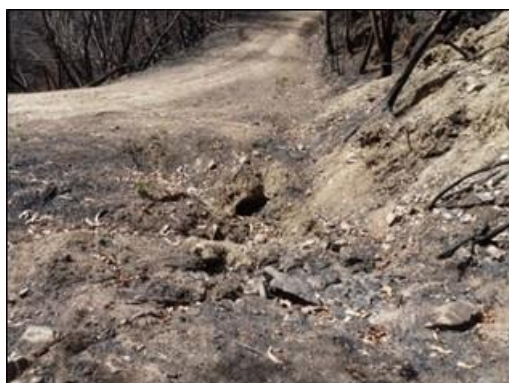
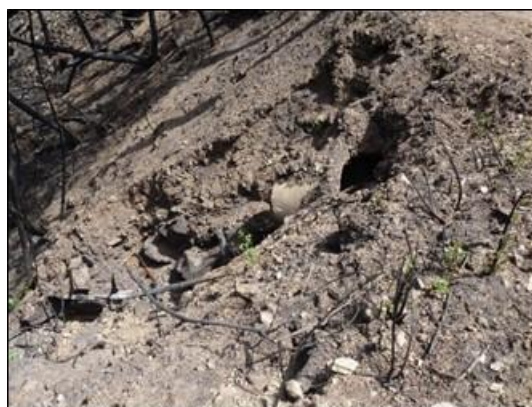
Figura 18 e Figura 19 - Recuperação da secção de vazão de passagem hidráulica.

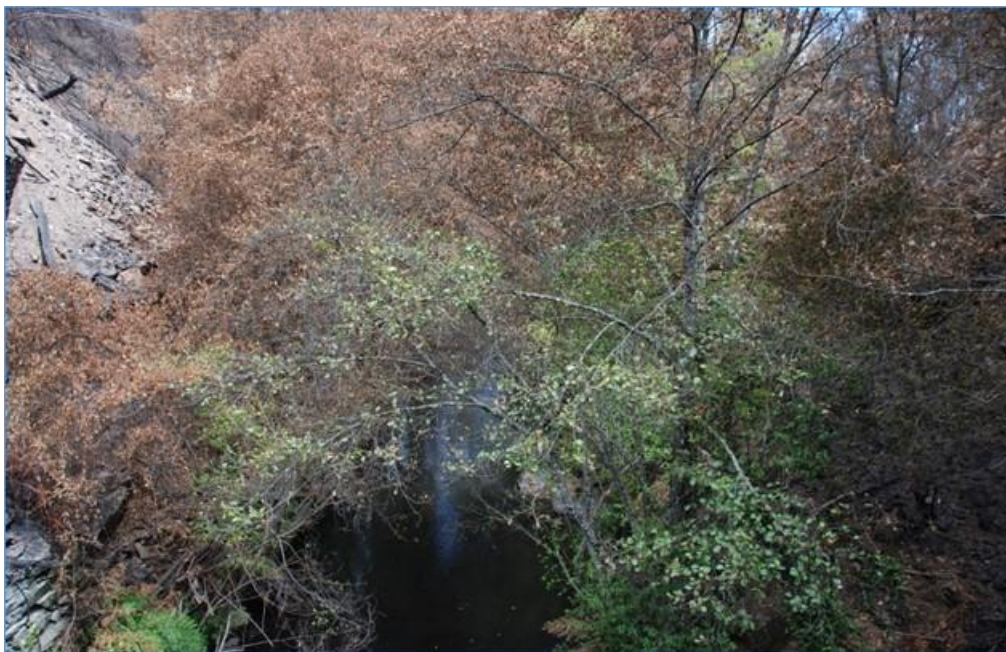
Figura 20 - Consolidação e recuperação de taludes e margens.

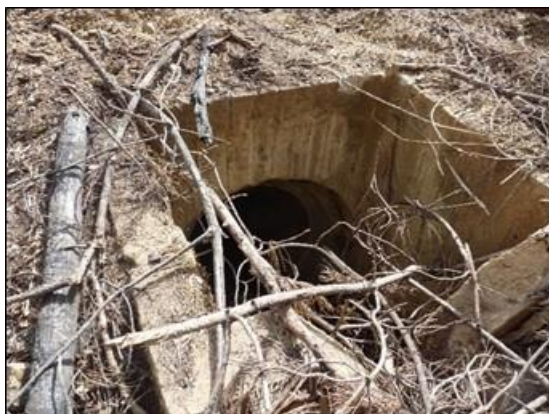
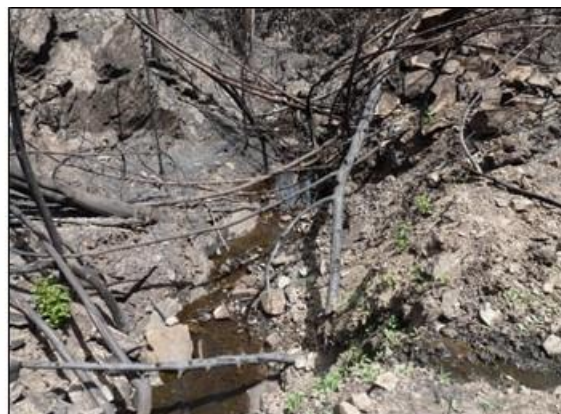
Figura 21 e Figura 22 - Limpeza e desobstrução de aquedutos e reabilitação da galeria ripícola.

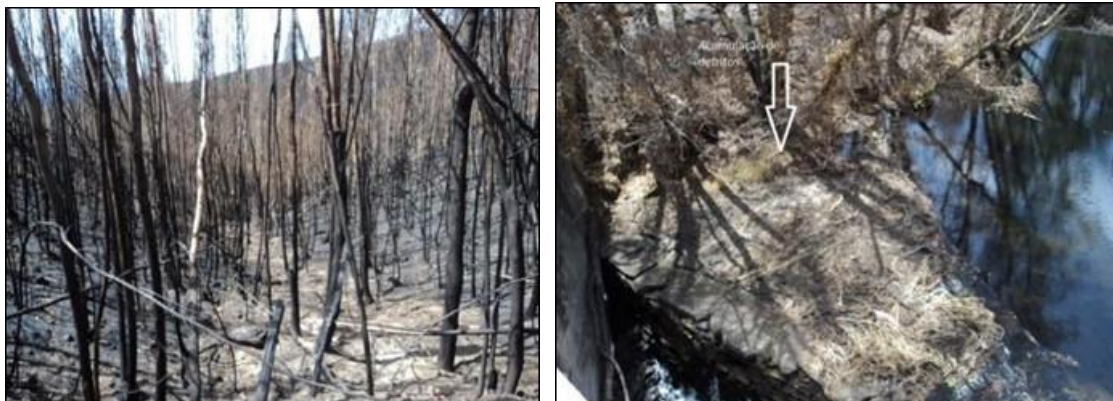
Figura 23 e Figura 24- Corte e remoção de material vegetal arbóreo e arbustivo ardido (à esquerda) e remoção de sedimentos em açude existente (à direita).

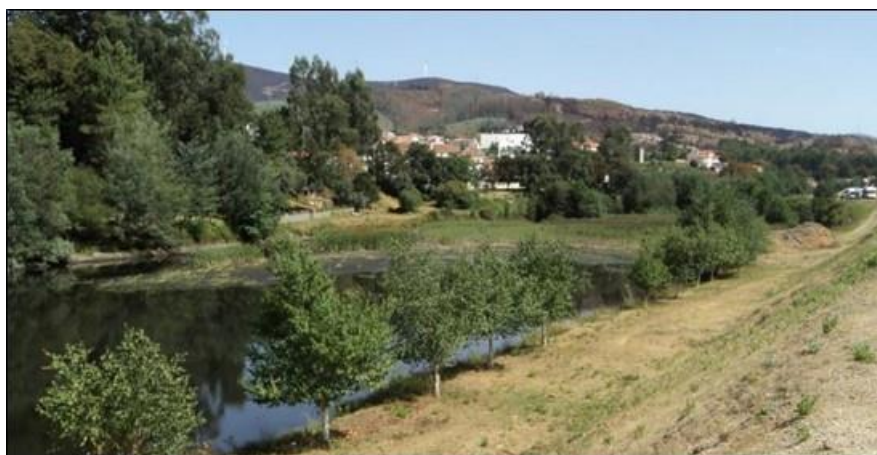
Figura 25 - Remoção de sedimentos e outro material no leito - bacia a montante da Praia das Rocas.

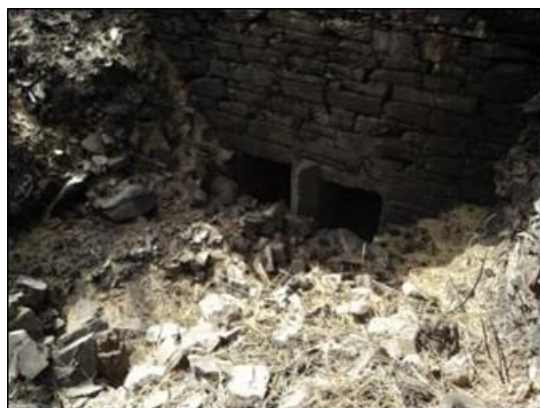
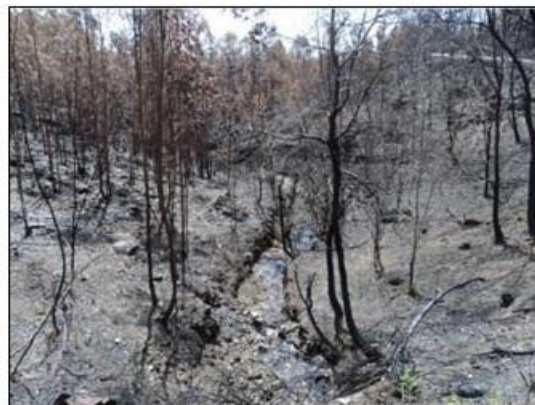
Figura 26 e Figura 27 - Recuperação da secção de vazão de passagem hidráulica (à esquerda) e consolidação e recuperação de taludes e margens (à direita).

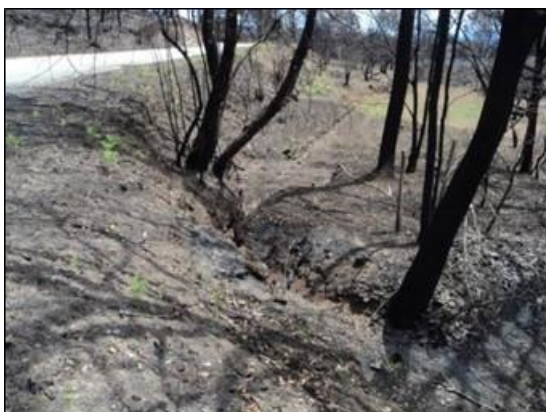
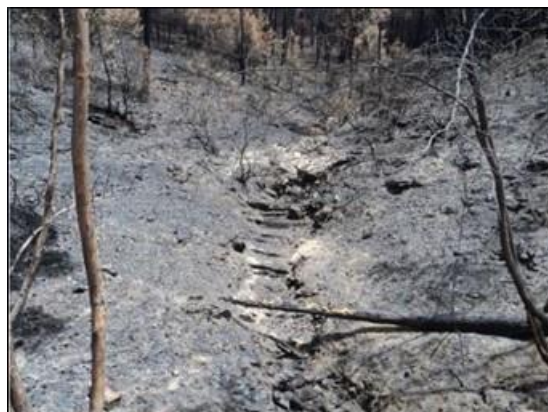
Figura 28 e Figura 29- Reabilitação da galeria ripícola (à esquerda) e reabilitação de açudes existentes, com objetivos de correção torrencial (à direita).

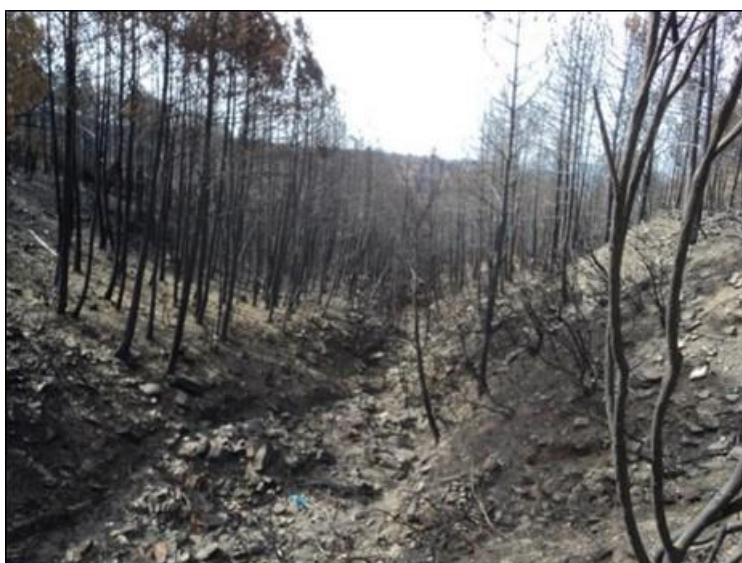
Figura 30 - Construção de pequenas obras de correção torrencial.

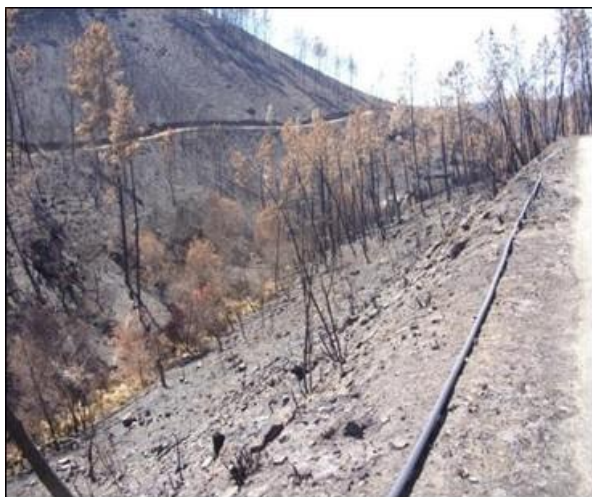
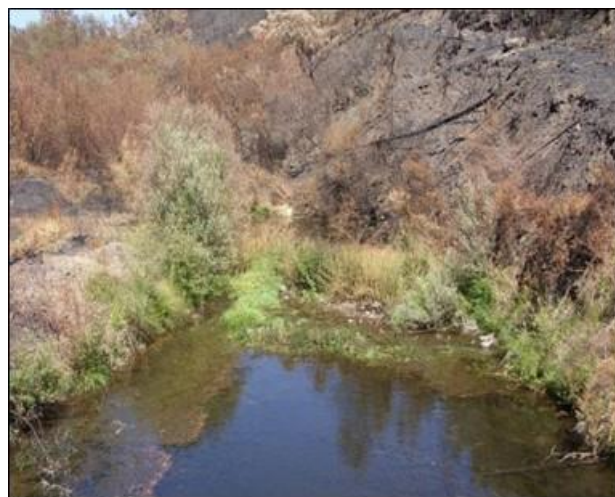
Figura 31 e Figura 32 – Troço da Ribeira Cerdeira em Brejo da Correia (montante).

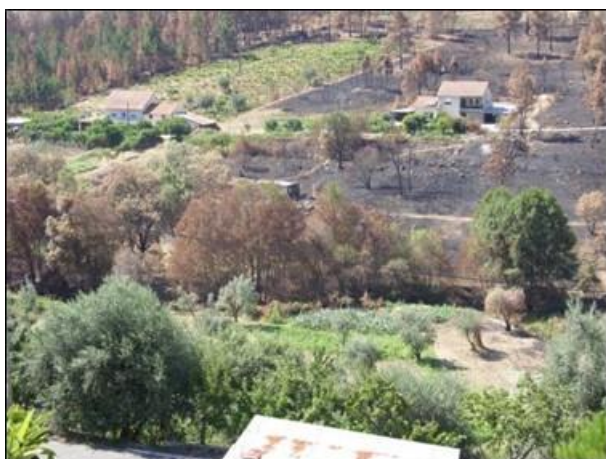
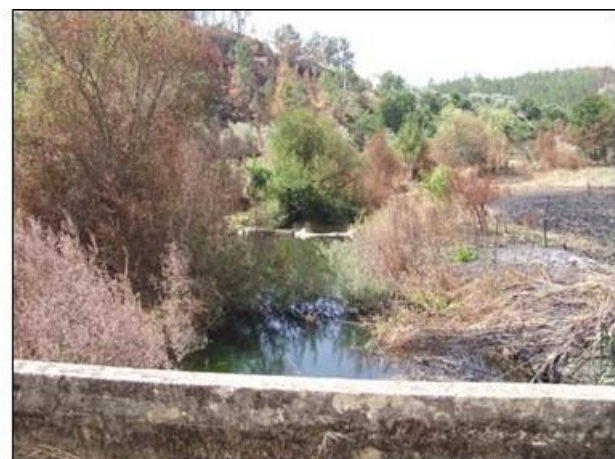
Figura 33 e Figura 34 – Troço da Ribeira Cerdeira em Casal das Casas (jusante).

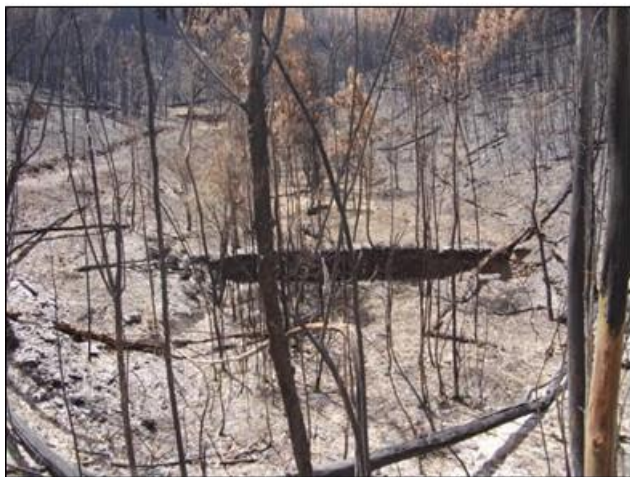
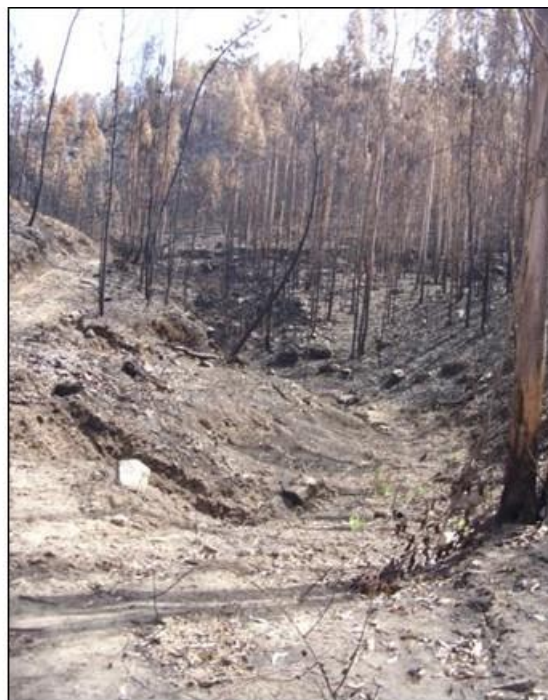
Figura 35 e Figura 36 – Recuperação de bacia de retenção (à esquerda) e construção de bacia de retenção (à direita).

Foi considerada a construção de um dique com bacia de retenção para reter e proteger uma passagem hidráulica tipo I, com as dimensões de 20m (comprimento)*1,5 m (largura)* 1,5m de profundidade.

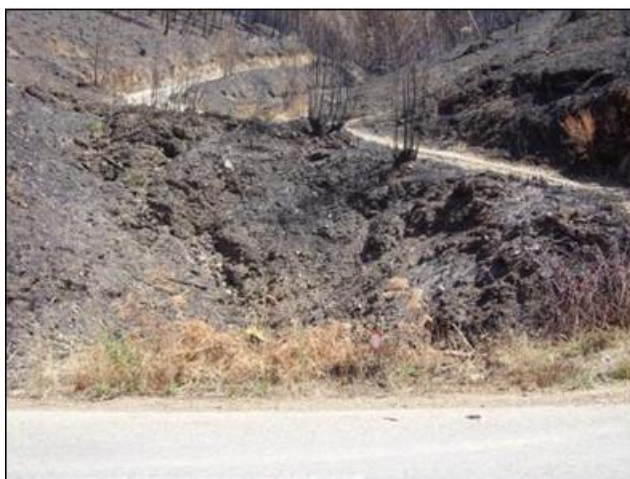
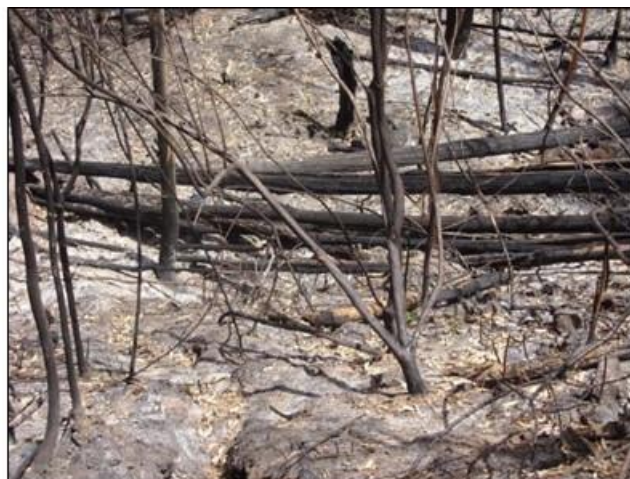
Figura 37 e Figura 38 – Passagem hidráulica do Tipo 1 (à esquerda) e passagem hidráulica do Tipo 2 (à direita).

Foram considerados dois tipos de passagem hidráulica, tipo 1 e tipo 2, sendo que a passagem hidráulica tipo 1 apresenta uma bacia de retenção a montante e tem uma área de intervenção a montante da boca de entrada maior que a do tipo 2. As passagens hidráulicas encontram-se já muito assoreadas, com tendência para causar danos na infraestrutura após nova pluviosidade. O valor unitário de cada tipo de passagem hidráulica contempla corte e remoção de vegetação na zona da boca de entrada e boca de saída; desobstrução da zona da boca de saída; desobstrução da boca de entrada e retirada dos sedimentos (Tipo 2); limpeza extra das Passagens Hidráulicas do Tipo 2 para garantir as condições de escoamento e operacionalidade durante o inverno, evitando entupimentos e danos elevados na estrutura de pavimento da estrada.

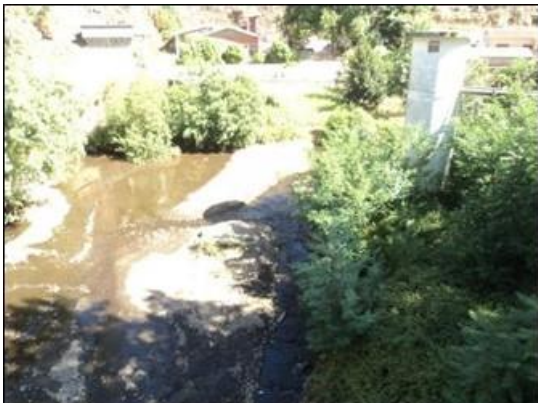
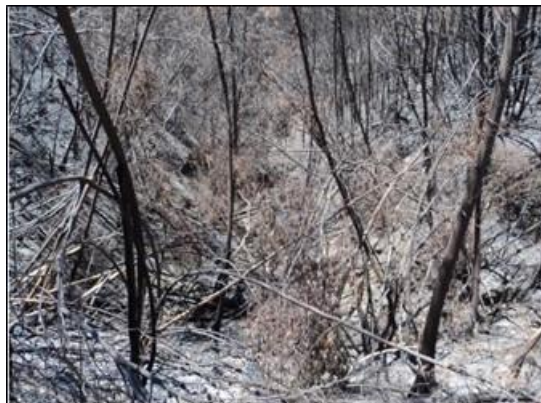
Figura 39 e Figura 40- Corte e remoção de material vegetal arbóreo e arbustivo ardido (à esquerda) e remoção de sedimentos junto à captação de Alge (à direita).

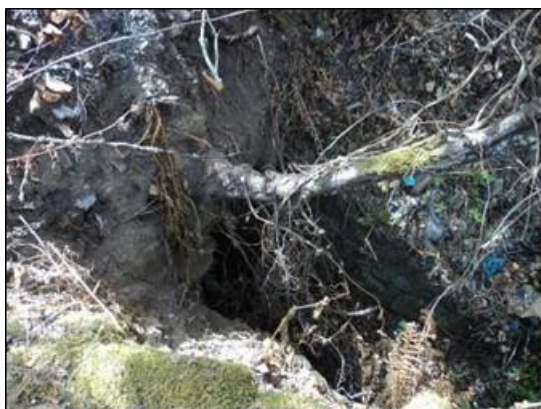
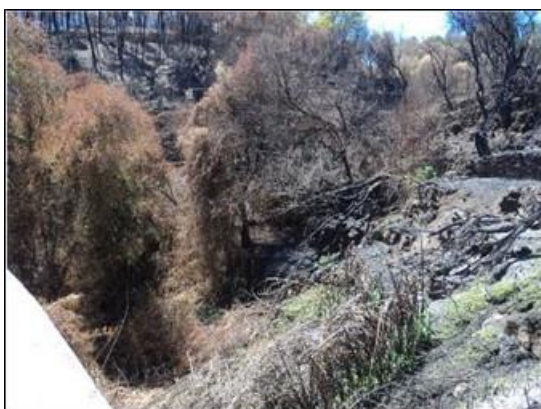
Figura 41 e Figura 42 - Recuperação da secção de vazão de passagem hidráulica (à esquerda) e consolidação e recuperação de taludes e margens (à direita).

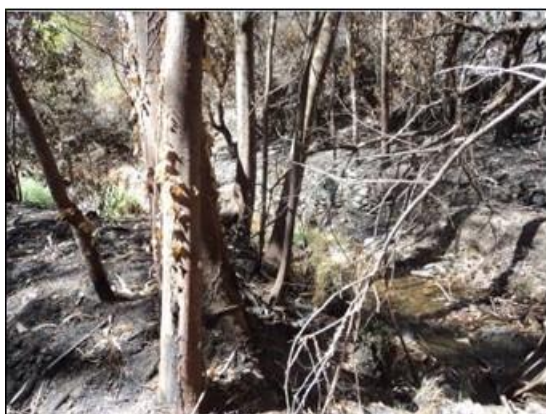
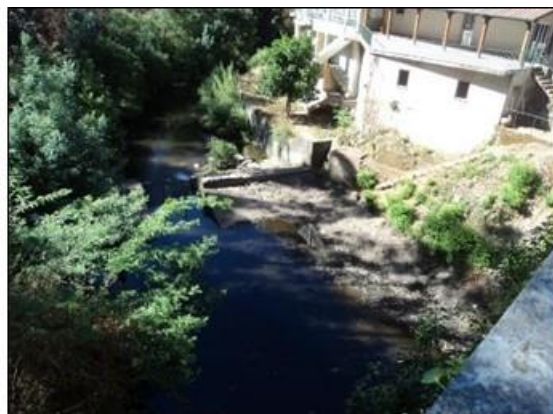
Figura 43 e Figura 44- Reabilitação da galeria ripícola (à esquerda) e recuperação de bacias de retenção (à direita). reabilitação de açudes existentes, com objetivos de correção torrencial.

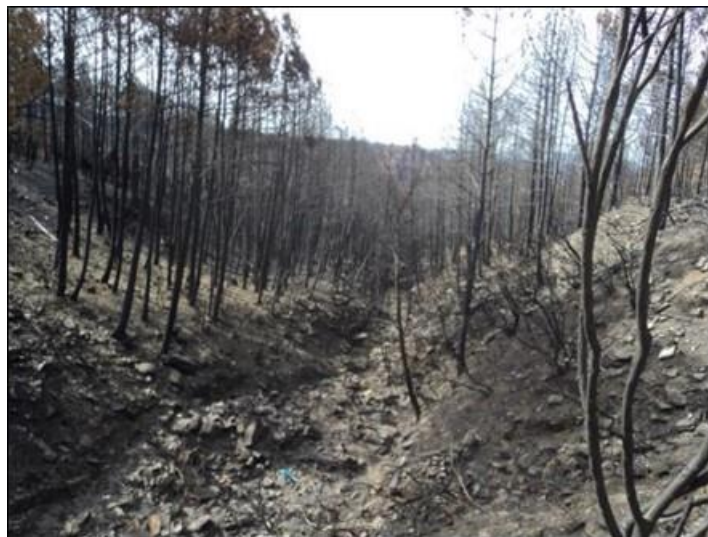
Figura 46 - Construção de pequenas obras de correção torrencial.
