Plano de Monitorização da Evolução de Fundos Estuarinos, Ecologia e Património Cultural na Foz do Rio Mira e Praias Adjacentes

Monitorização da Evolução dos Fundos Estuarinos

Relatório da Fase de Pós-Obra 2023 – 1º Semestre

PT-B-22017-MON-1-03-0

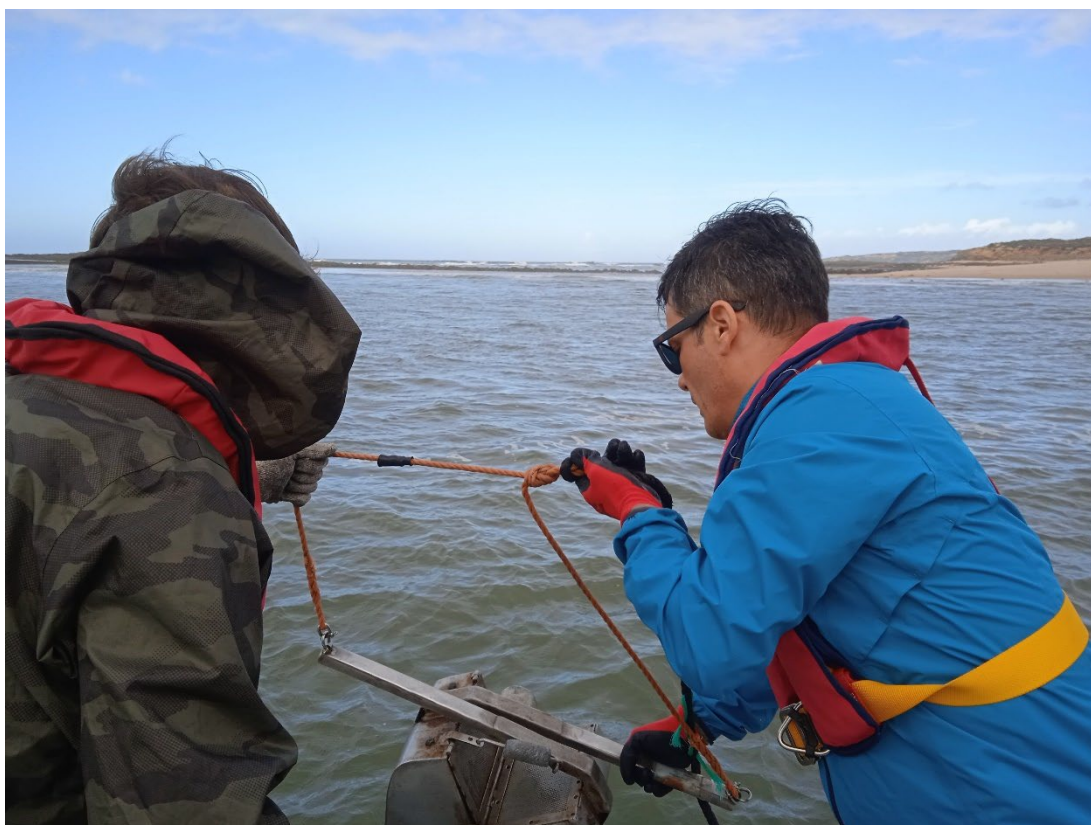
A amostragem de macroinvertebrados bentónicos foi efetuada com recurso a uma draga Van Veen (0,5 m² de área de ataque) (**Foto 3.1**). Em cada local de amostragem foram recolhidas duas amostras de sedimento para macrofauna e, imediatamente após a sua recolha, foram sujeitas a uma triagem através da utilização de um crivo com rede metálica de malha de 500 µm. Posteriormente, as amostras foram acondicionadas em sacos de plástico e o seu conteúdo fixado em formaldeído diluído a 4%, previamente neutralizado com metanol e corado com Rosa de Bengala. Para a diluição do formaldeído foi utilizada água do local de recolha, com salinidade idêntica à daquela onde foram recolhidos os organismos.

Foto 3.1 - Amostragem de macroinvertebrados com recurso a uma draga do tipo Van Veen.

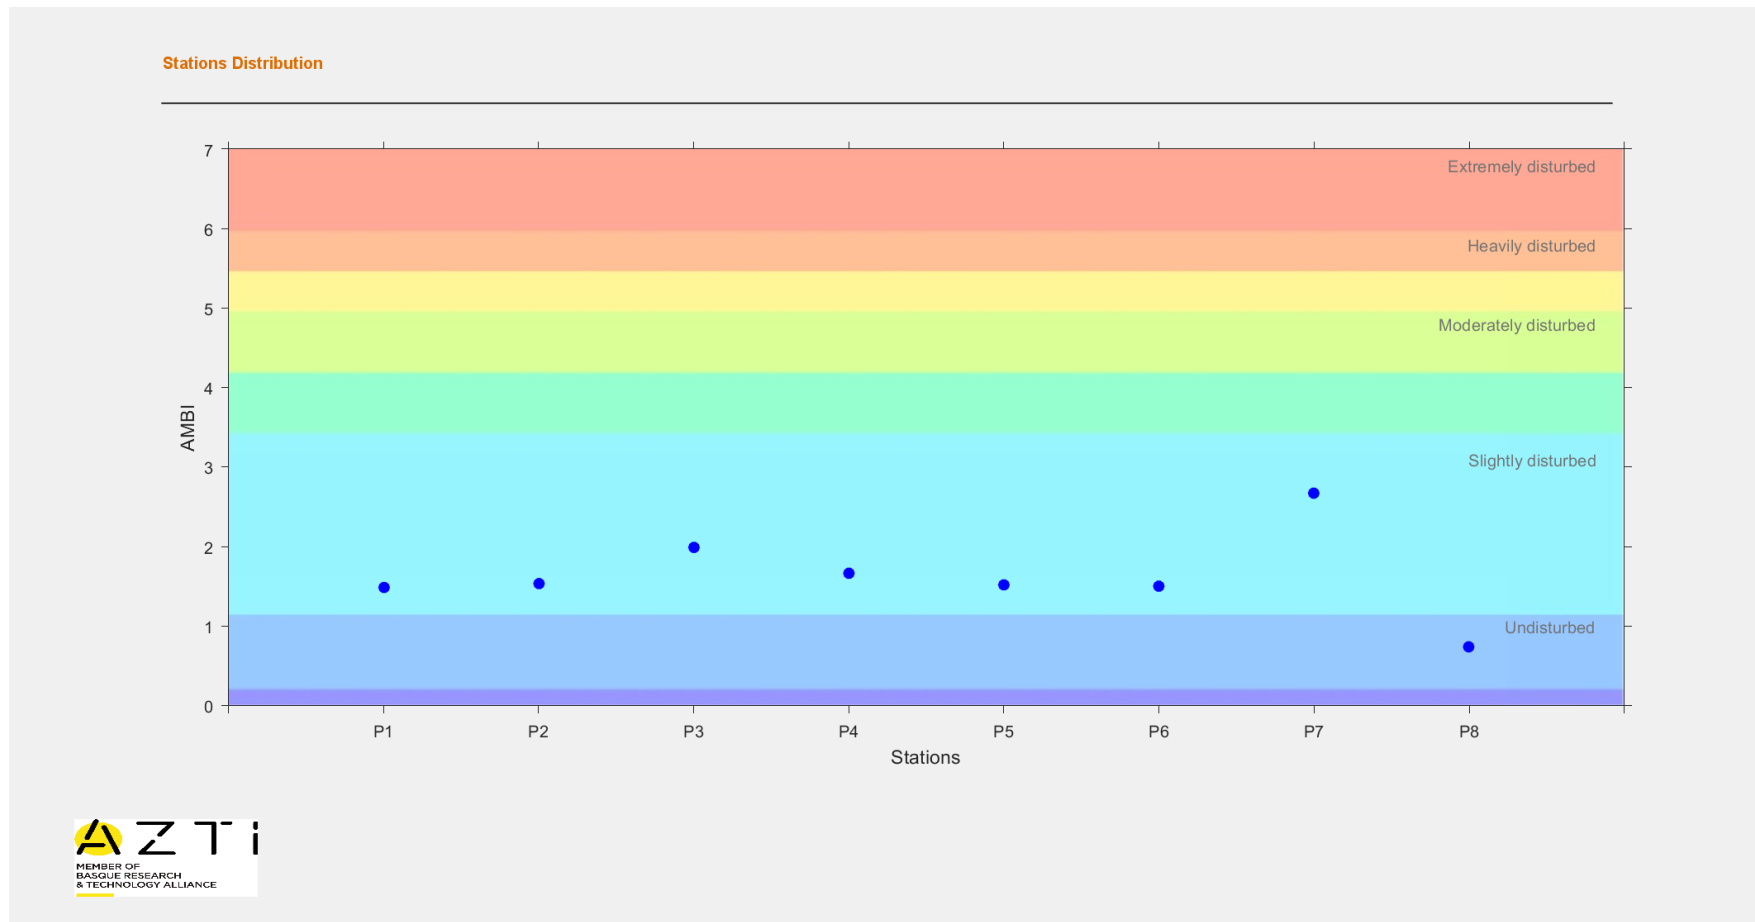
Figura 4.2 - Valor do índice AMBI por local de amostragem com indicação do grau de perturbação (azul – não perturbado; verde – ligeiramente perturbado; amarela – moderadamente perturbado; laranja – muito perturbado; vermelho – extremamente perturbado). P1 corresponde a B1, P2 a B2 (...) e P8 a B8.
