RELATÓRIO DE FISCALIZAÇÃO 2023

Título: Relatório de Fiscalização 2023

Edição: Agência Portuguesa do Ambiente | Departamento de Comunicação e Cidadania Ambiental

Data de edição: novembro de 2024

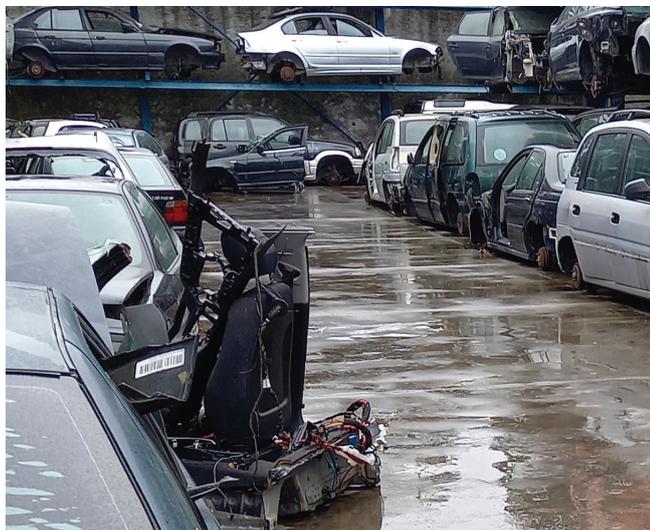
Ações realizadas a operadores de gestão de resíduos

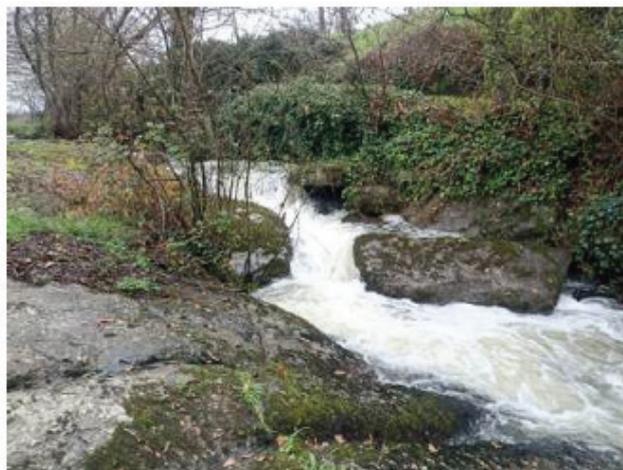
Ribeira do Seixal (Cepões, Viseu)

Outra intervenção realizada em 2023, foi a recuperação do recanto fluvial da Ribeira do Seixal – Cepões, Viseu, outrora utilizado como “praia fluvial”, sendo associada agora à rota de Santa Eufémia (percurso pedestre), com a criação de um percurso pedonal novo, recuperação da zona ribeirinha e de moinhos seculares. Este é mais um exemplo da nova forma de gerir património hidráulico e as linhas de águas associadas, com a implementação de medidas de conservação das linhas de água, conforme estipulado na Lei da Água, com benefícios para todos os envolvidos e para a melhoria da qualidade da água.

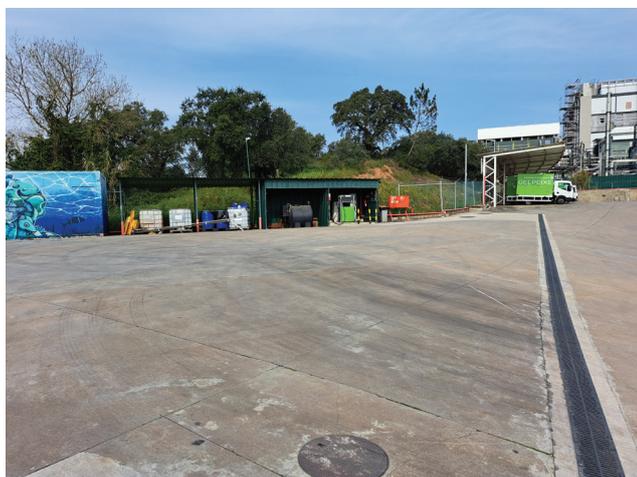
Assim, destaca-se uma ação de fiscalização efetuada no dia 15 de fevereiro relativa à existência de descargas de águas residuais contaminadas com hidrocarbonetos na linha de água que passa nas traseiras de uma empresa, do setor alimentar.

No interior nas instalações verificou-se a existência de um separador de hidrocarbonetos, para tratamento das águas pluviais potencialmente contaminadas geradas na plataforma do posto de abastecimento de combustível para autoconsumo, sendo que os efluentes seriam depois rejeitados na linha de água.

Caleira de drenagem das águas pluviais contaminadas do posto de abastecimento de combustível

Neste sentido, verificou-se a utilização de recursos hídricos para rejeição sem o respetivo título, o que constitui uma contraordenação ambiental muito grave, prevista na alínea a), do número 3, do artigo 81º, do Decreto-Lei n.º 226-A/2007, de 31 de maio, na sua redação atual, tendo-se procedido ao levantamento de Auto de Notícia.

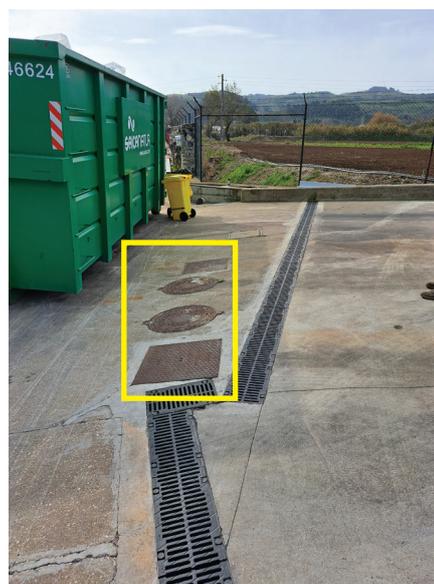
Separador de hidrocarbonetos

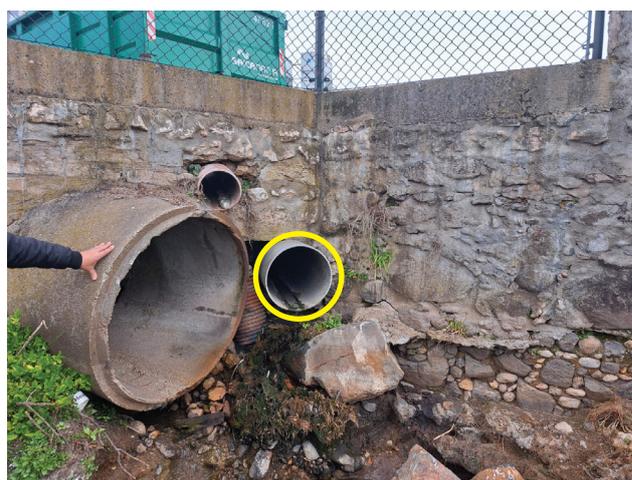
Ponto de rejeição na linha de água

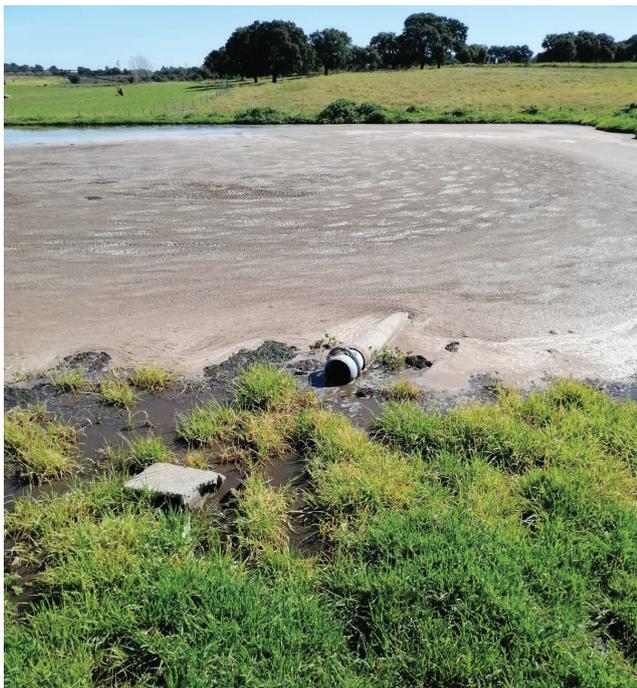
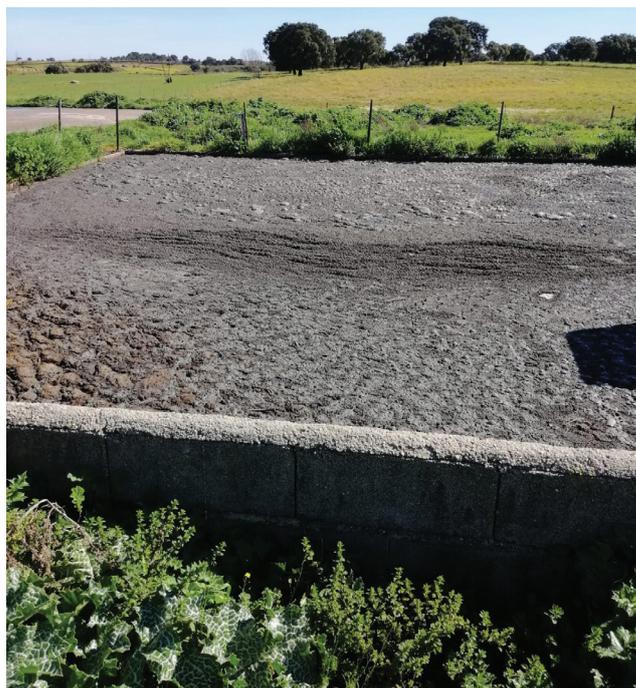
No âmbito de uma vistoria, ao abrigo do NREAP, a uma exploração suinícola em regime intensivo, foi verificado que os órgãos de armazenamento dos efluentes pecuários se encontravam completamente cheios sem apresentarem qualquer folga de segurança, nem impermeabilização. Verificou-se ainda a ocorrência de transbordo de efluente pecuário da lagoa e do tanque de receção para o exterior com escorrências para a linha de água que se encontra a aproximadamente 30 m da lagoa.

Lagoa e tanque de retenção sem folga de segurança

Neste sentido o proprietário foi notificado para proceder a alterações no tanque de armazenamento, sendo que os sistemas de retenção devem no mínimo garantir uma folga capaz de suportar a pluviosidade máxima observada em vinte e quatro horas nos últimos 10 anos na região, ou em alternativa 0,5 metros.

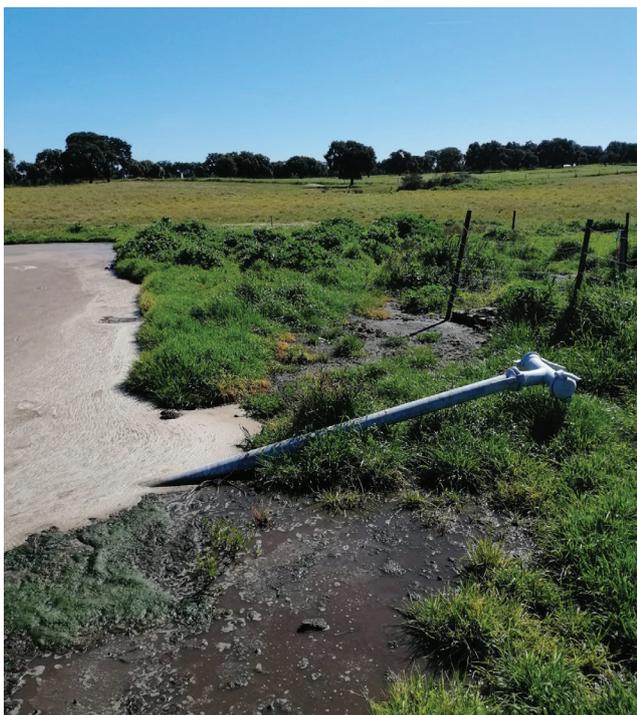
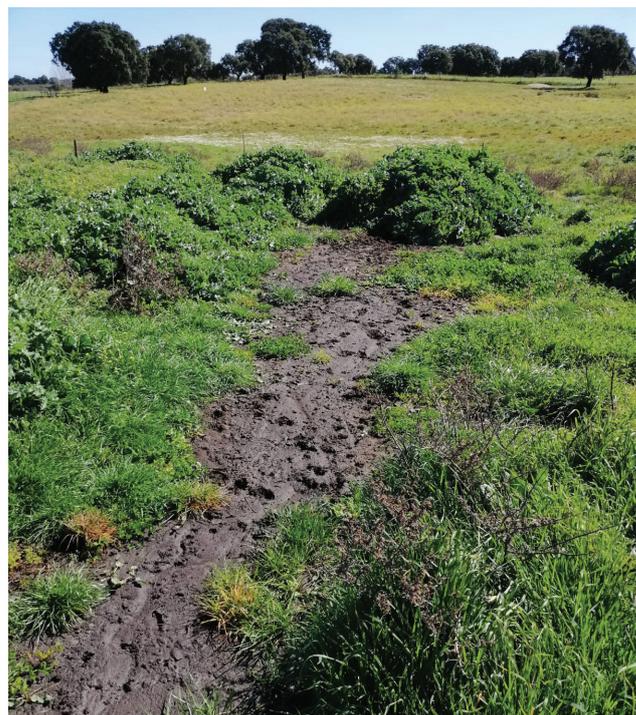
Derrame de efluente pecuário para o solo e linha de água

Paralelamente foi lavrado um Auto de Notícia por contraordenação ambiental muito grave, prevista na alínea a), do número 3, do artigo 81º, do Decreto-Lei n.º 226-A/2007, de 31 de maio, na sua redação atual.

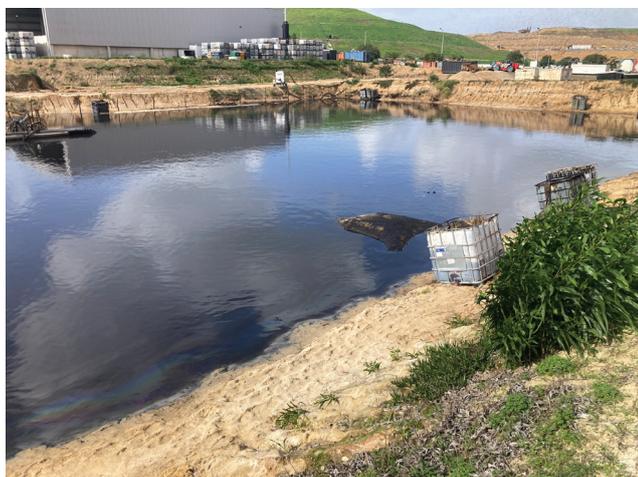
De referir que na ocasião, um operador de gestão de resíduos (OGR) localizado neste Parque Industrial, comunicou um incidente à APA, relatando o transbordo das bacias de retenção das águas contaminadas devido à forte precipitação ocorrida no local.

Bacia de retenção de águas contaminadas do OGR

No local, foi ainda possível verificar que as lagoas de retenção deste estabelecimento estavam muito próximas da sua capacidade total de armazenamento, apresentando instabilizações nas estruturas de contenção e danos na impermeabilização, constatando-se a afetação da linha de água. Foi ainda, identificado um ressurgimento de águas por percolação na margem direita da linha de água próxima do OGR.

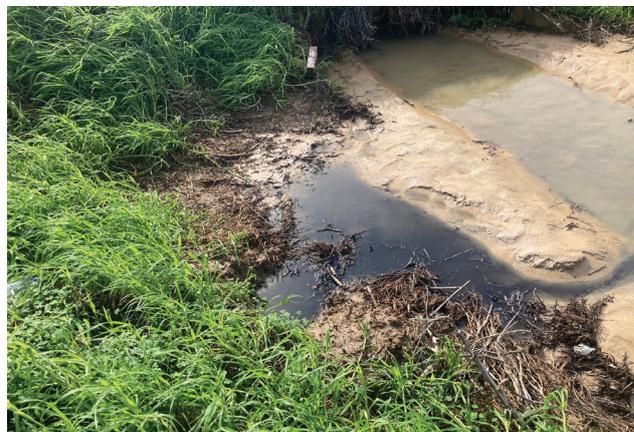
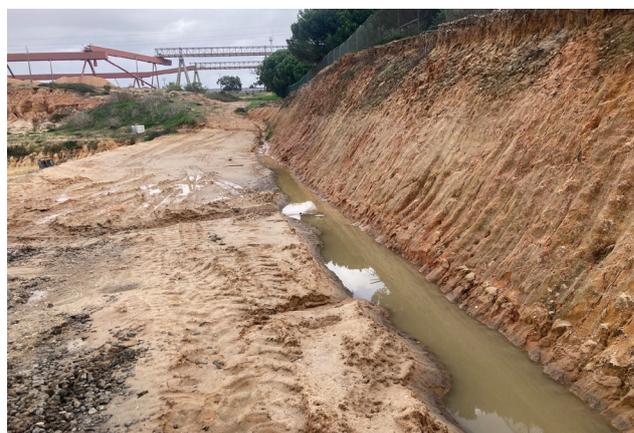
A ação no terreno incidiu numa linha de água localizada a jusante do OGR e nas imediações de um aterro de resíduos não urbanos localizado nesta área industrial. Durante a fiscalização foram observados ressurgimentos de águas contaminadas, com cheiro forte a hidrocarbonetos e produtos químicos e cor escura sem transparência, especialmente nas imediações do OGR.

Linha de água com efluentes contaminados

As análises laboratoriais permitiram verificar resultados semelhantes (parâmetros e respetivas concentrações) quer nas lagoas de retenção, quer na ressurgência na linha de água. Os relatórios de ensaio e respetiva apreciação técnica, evidenciou tratar-se de amostras com as mesmas características, concluindo que a ressurgência afluyente à linha de água tinha origem nas lagoas de retenção de águas contaminadas do OGR.

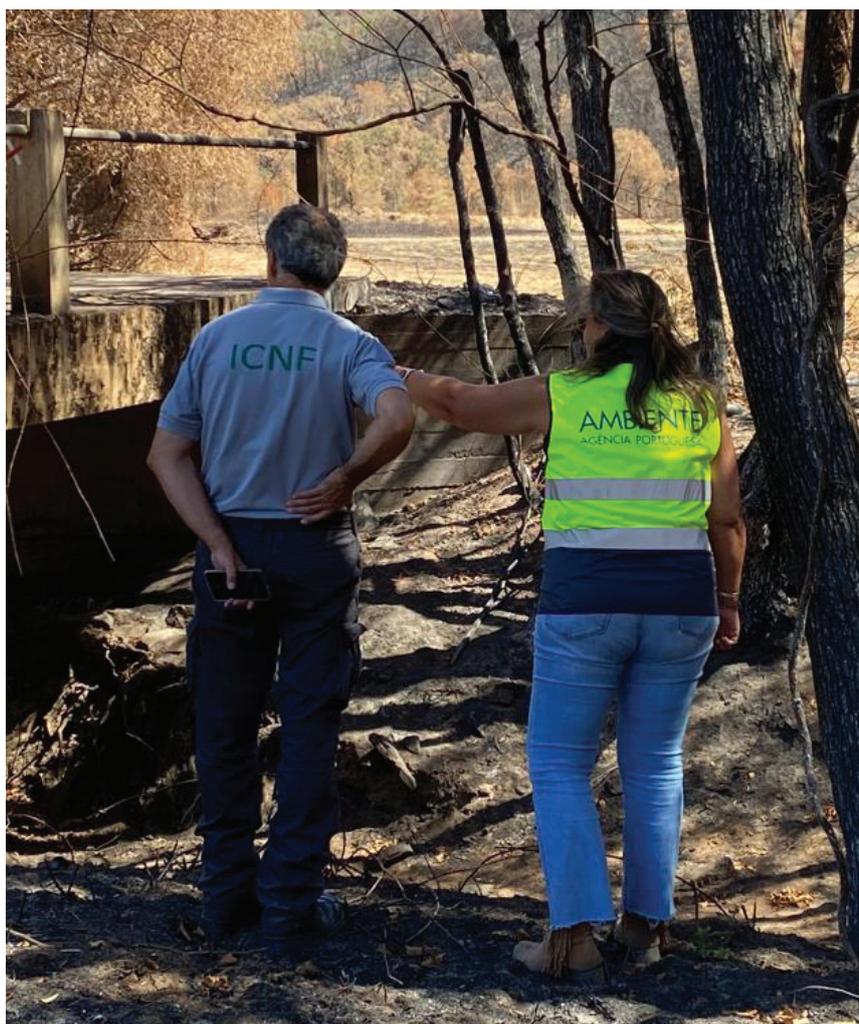
Ação conjunta da ARH do Alentejo e do ICNF, pós-incêndio, no concelho de Odemira

Um outro exemplo de articulação estreita e profícua, decorreu na sequência do incêndio de agosto de 2023 no concelho de Odemira, data em que a ARH do Alentejo colaborou com a Direção Regional da Conservação da Natureza e das Florestas do Alentejo - ICNF, na identificação de necessidades de intervenções de estabilização de emergência pós-incêndio, designadamente na recuperação de linhas de água localizadas em áreas ardidas. A colaboração prosseguiu com a elaboração do Relatório de Estabilização de Emergência e do Plano de Trabalhos de Estabilização de Emergência para a área do incêndio rural de Baiona-Odemira, tendo sido acompanhados os trabalhos de estabilização e reabilitação das referidas linhas de água.

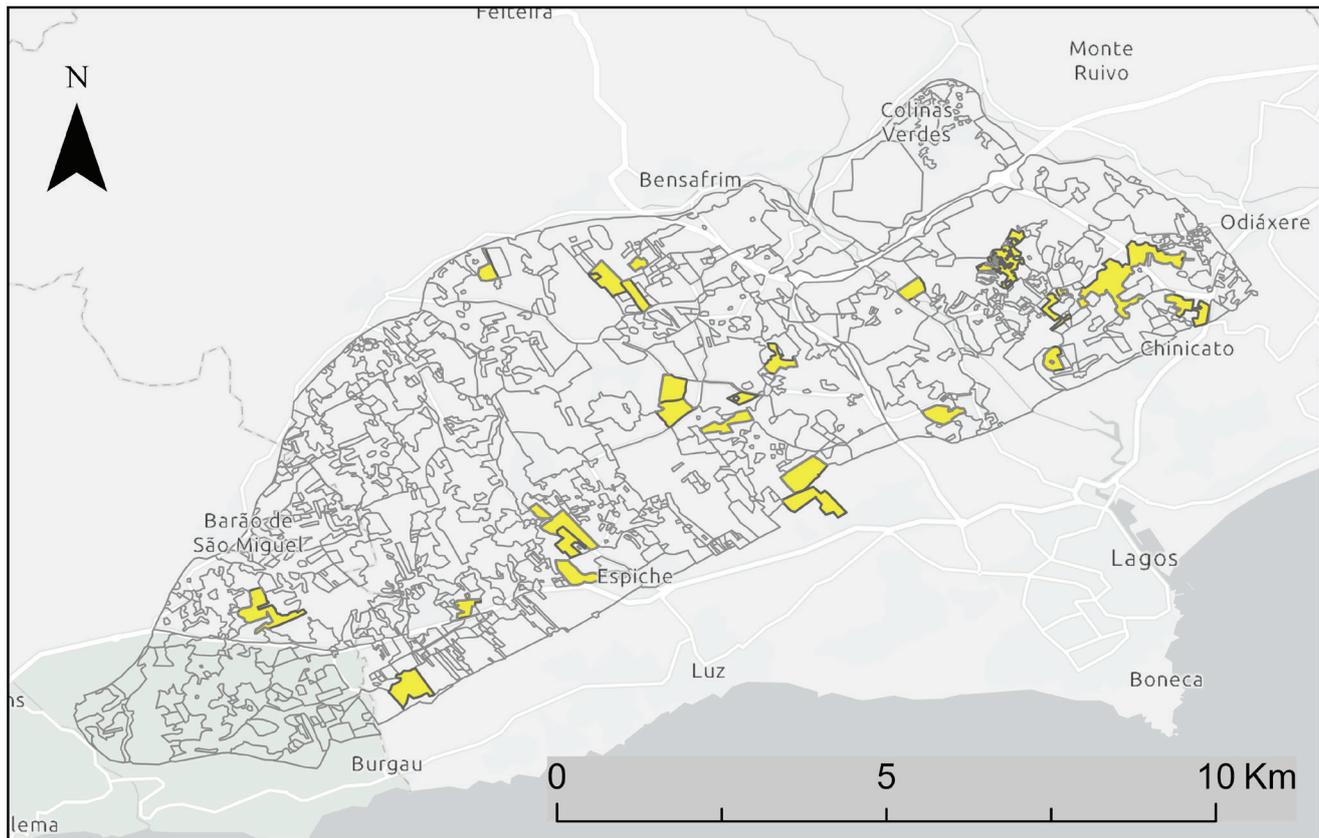
■ Explorações visitadas no terreno *Figura 1 - Parcelas/captações verificadas no local no âmbito da Task-Force*

Através das verificações físicas no local constatou-se que 7 das 25 correspondiam a explorações que foram abandonadas e que em 9 a área efetivamente regada é inferior à que está identificada no TURH. Foram identificados 2 casos de parcelas com captações antigas com TURH por emitir e 4 casos em que a área regada é superior à que está identificada no TURH, sendo que para ambos os casos, os proprietários foram notificados para regularizar a situação. Nas restantes 3 explorações, a área regada corresponde à área identificada no título.

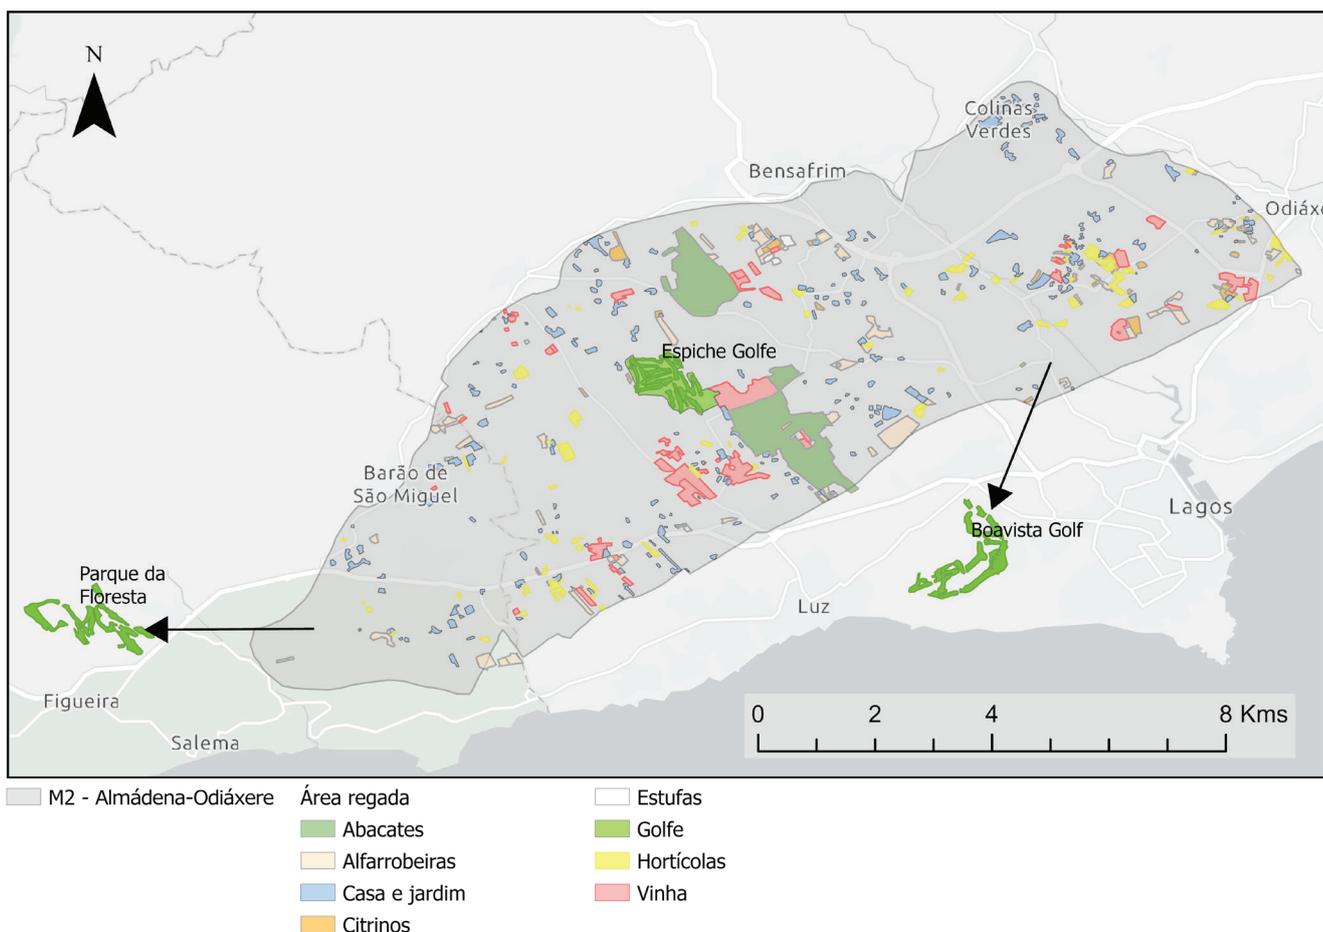
Figura 1 - Mapa com as áreas regadas identificadas na massa de água Almádena - Odiáxere

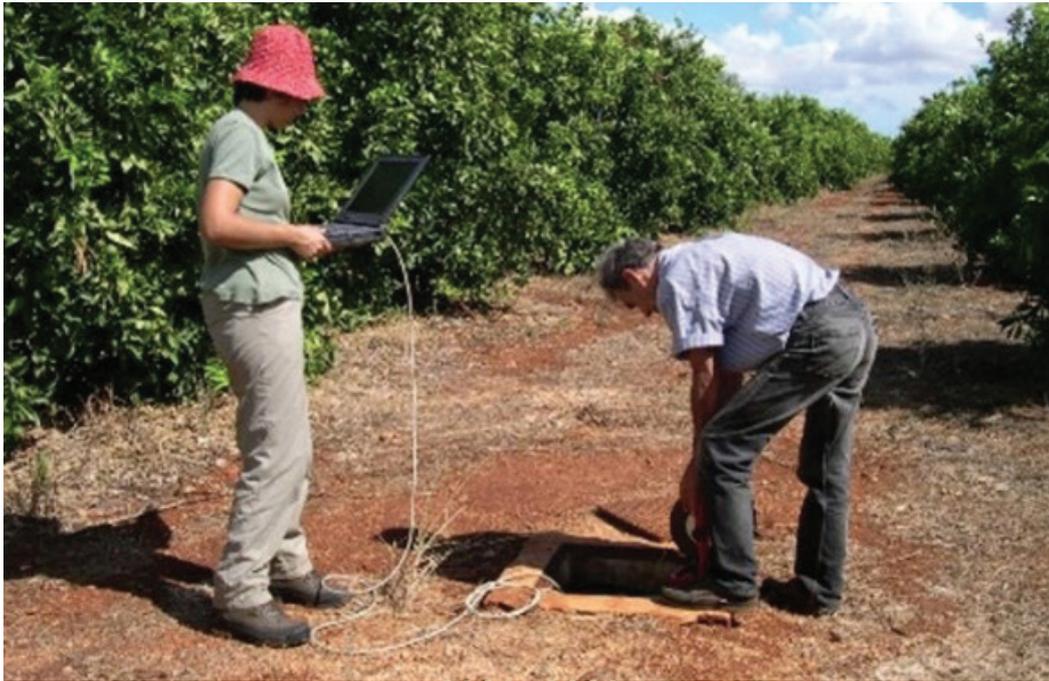
Ações de fiscalização desenvolvidas no terreno no âmbito da Task-Force
