## Relatório técnico

sobre as cheias de 2026 na Bacia Hidrográfica do Mondego e revisão dos modelos de gestão de risco

- CONTRIBUTO DA ORDEM DOS ENGENHEIROS -

**COIMBRA, 9 DE MAIO DE 2026**

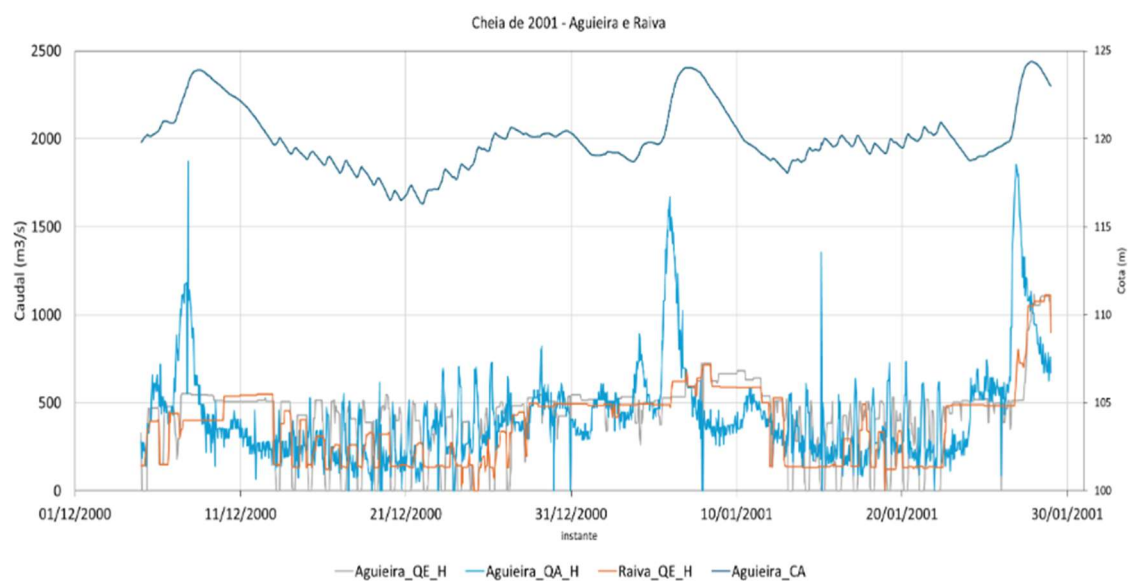
Figura 3.1 – Cota da água na albufeira da Barragem da Aguieira e hidrogramas na Barragem da Aguieira e da Raiva, na cheia de 2001

Ao contrário, porém, do que sucedeu nos dias 7 de Dezembro e 6 de Janeiro, nos quais a descarga máxima da Aguieira foi de 552 m<sup>3</sup>/s e de 724 m<sup>3</sup>/s, respetivamente, correspondendo a duas cheias no Açude com caudais máximos de cerca de 1 600 m<sup>3</sup>/s e não tendo, aparentemente, tão graves consequência a jusante, no episódio de 26/27 de Janeiro a barragem da Aguieira chegou a descarregar mais de 1 100 m<sup>3</sup>/s tendo provocado uma afluência ao Açude de 1 870 m<sup>3</sup>/s às 2h do dia 27 e da ordem de 2 000 m<sup>3</sup>/s às 17h do mesmo dia. (Figura 3.1 e Figura 3.2),

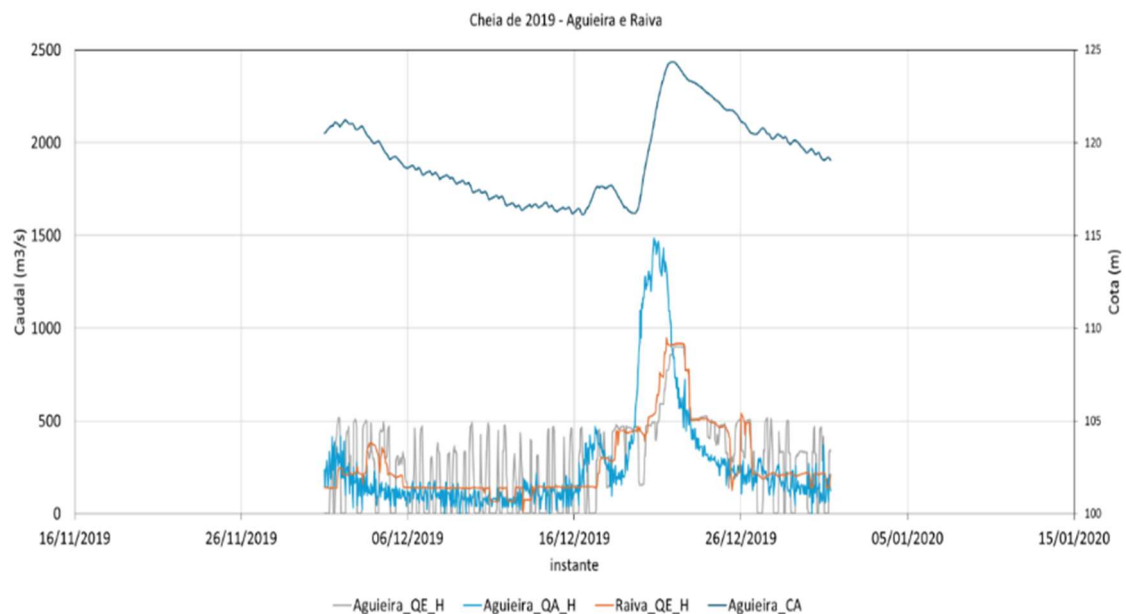
Figura 3.4 – Cota da água na albufeira da Barragem da Aguieira e hidrogramas na Barragem da Aguieira e da Raiva, na cheia de 2019.

Foi registada uma afluência à Aguieira de 1 483,23 m<sup>3</sup>/s, tendo sido feita uma laminação para 900 m<sup>3</sup>/s (Figura 3.4). No Açude-Ponte foi registado um caudal instantâneo máximo de 2 175 m<sup>3</sup>/s, o maior dos valores registados, após a construção do AHM. Estima-se que tenha sido gerado um caudal de cerca de 1 550 m<sup>3</sup>/s entre a Barragem da Aguieira e o Açude-Ponte. O valor máximo descarregado por Fronhas foi de 443 m<sup>3</sup>/s e o valor máximo registado na Conraria foi 513 m<sup>3</sup>/s (Figura 3.5).

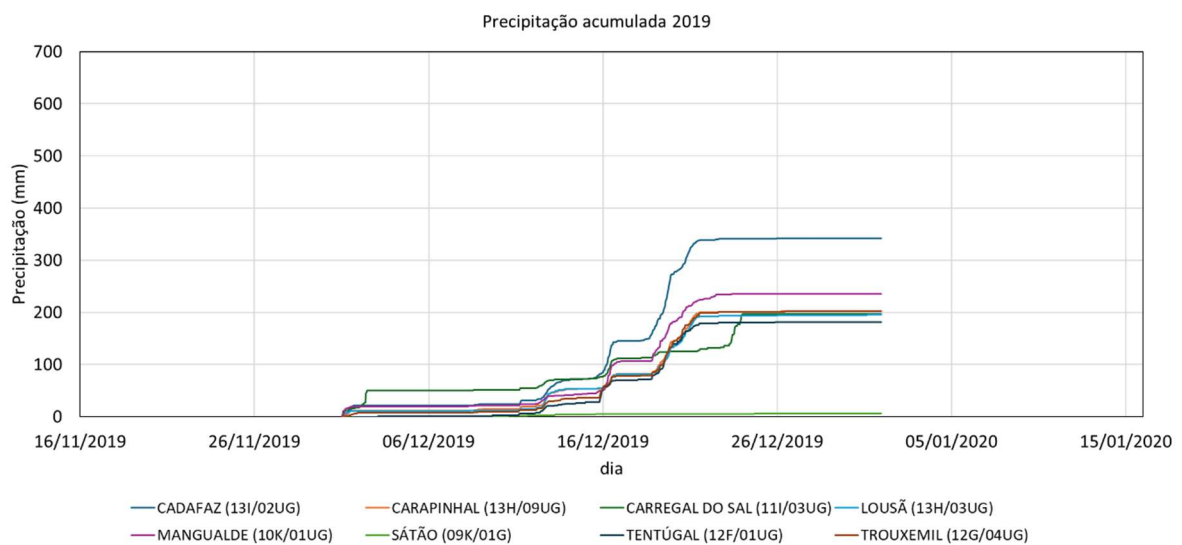
Figura 3.6 – Precipitação acumulada nos postos da bacia do Mondego em dezembro de 2019.

A Figura 3.6 apresenta a precipitação acumulada no mês de dezembro de 2019, em diversos postos udométricos na Bacia do Mondego. É notório a forte precipitação que ocorreu entre o dia 18 e 21 de dezembro, que culminou na cheia de dia 21. O posto que registou maior precipitação foi o do Cadafaz, perto de Góis, o que pode em parte explicar o elevado caudal gerado na bacia situada a jusante da Barragem da Aguieira e o Açude-Ponte de Coimbra.

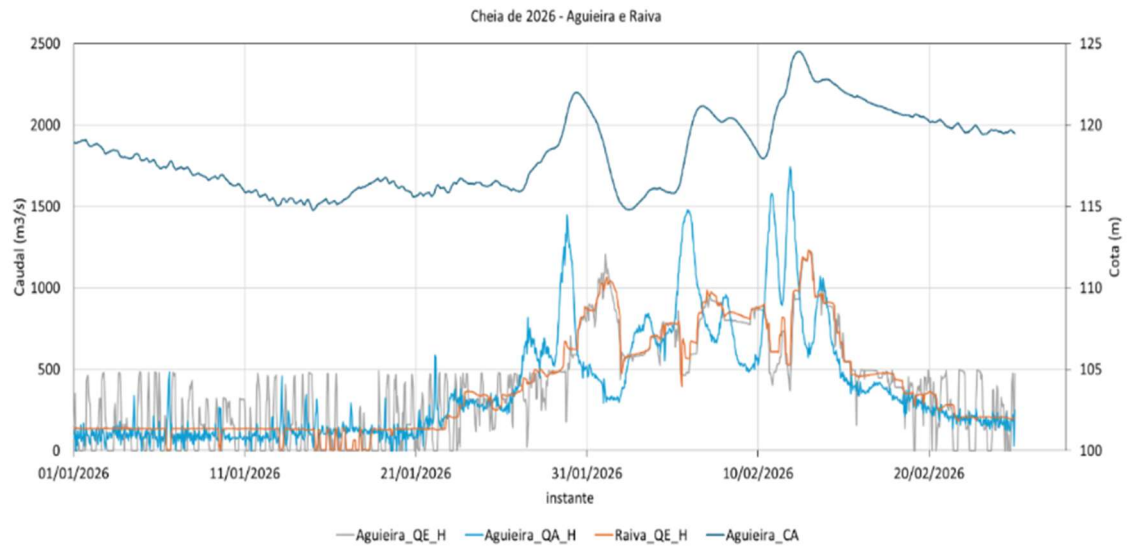
Figura 3.7 – Cota da água na albufeira da Barragem da Aguieira e hidrogramas na Barragem da Aguieira e da Raiva, na cheia de 2026.

Durante a tempestade Kristin chegaram à Albufeira da Aguieira caudais de 1 448 m<sup>3</sup>/s, tendo sido laminado para 1 200 m<sup>3</sup>/s. O segundo pico de grande aflúência à Albufeira da Aguieira ocorreu durante a tempestade Marta, afluindo à Barragem da Aguieira um caudal de 1 473 m<sup>3</sup>/s, laminados para 960 m<sup>3</sup>/s. Durante as tempestades Nils e Oriana ocorreram 2 picos muito próximos (1 577 m<sup>3</sup>/s no dia 10 às 20h e 1 742 m<sup>3</sup>/s no dia 11 às 21h). Estes afluentes foram laminados para um caudal de 1 230 m<sup>3</sup>/s. O caudal máximo que passou no Açude-Ponte foi de 2 015,5 m<sup>3</sup>/s (Figuras 3.7 e 3.8).

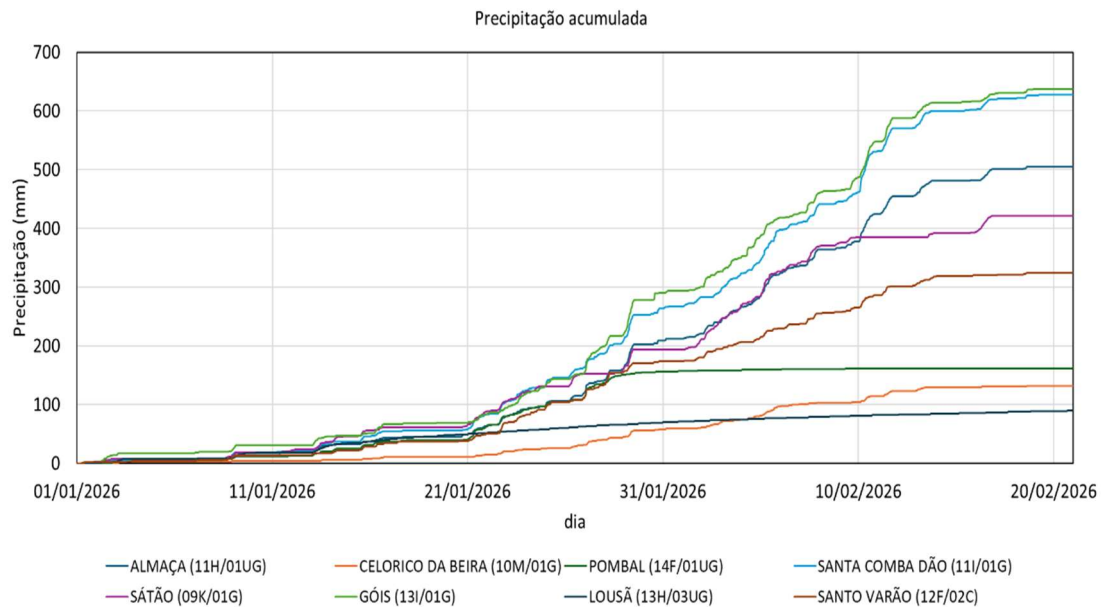
Figura 3.9 – Precipitação acumulada nos postos da bacia do Mondego em janeiro e fevereiro de 2026.

foram o de Góis e Santa Comba-Dão, com precipitações superiores a 600mm neste período. Os postos de Almaça e Sátão também registaram valores de precipitação acumulada superiores a 400 mm.

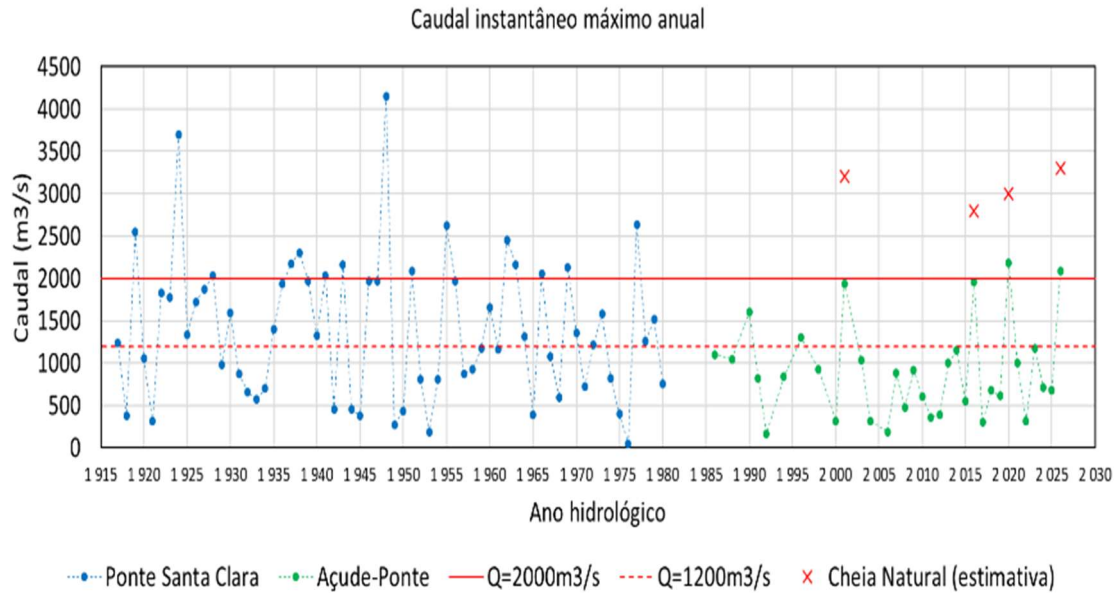
Figura 3.10 - Caudal máximo instantâneo anual no Açude-Ponte Coimbra/Pt de Santa Clara

**A confirmarem-se os valores estimados para as cheias naturais de 2001, 2016, 2019 e 2026, seriam quatro das maiores cheias ocorridas em Coimbra desde 1917.**

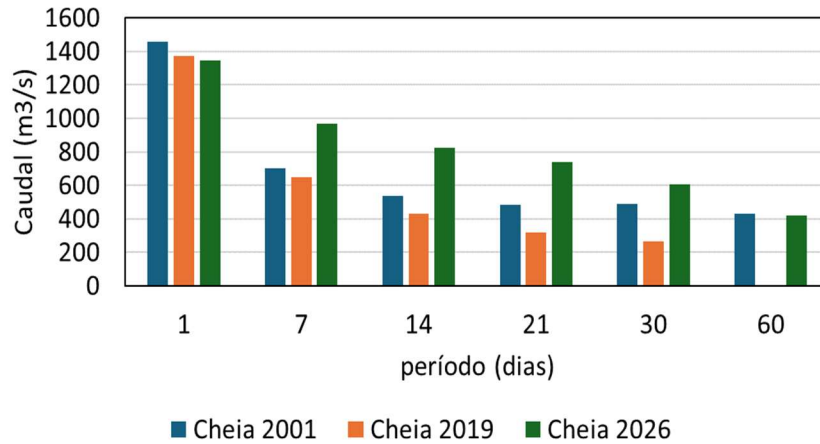
Figura 3.11 – Caudal médio no Açude de Coimbra

Outra importante e significativa diferença foi a duração do período com precipitações e caudais elevados a passar no Açude-Ponte. O valor médio horário do dia com maior caudal foi semelhante nos três eventos, sendo 1 458 m<sup>3</sup>/s em 2001 e 1 345 m<sup>3</sup>/s em 2026. No entanto, os valores médios para um período de 7, 14, e 21 dias consecutivos, foram muito maiores nas cheias de 2026. (Figura 3.11). Estes valores resultam da sucessão de tempestades, muito próximas, que ocorreram entre 26 de janeiro e 13 de fevereiro de 2026. Em 2001 houve 3 eventos críticos, mas foram muito mais espaçados no tempo.

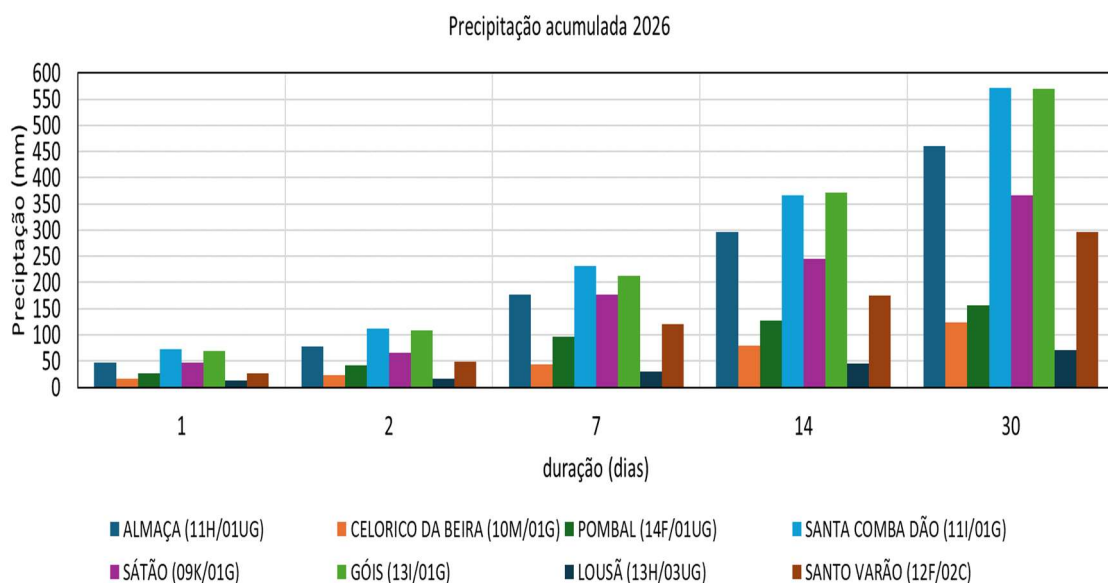
Figura 3.12 – Precipitação acumulada e 2026, durante diferentes períodos.

As figuras 3.12 e 3.13 apresentam a precipitação acumulada durante diferentes períodos (24h, 48h, 168h, 336h e 720h consecutivas), durante as cheias de 2019 e 2026, em diversos postos udométricos da bacia do Mondego. É de realçar que não estão disponíveis registos de precipitação relativos à cheia de 2001. Por outro lado, não é possível fazer comparações diretas, pois a informação disponível não corresponde aos mesmos postos. As figuras 3.12 e 3.13 mostram que em 1 e 2 dias a precipitação em 2019 registou os maiores valores, mas em períodos de 14 e 30 dias, os registos nos eventos de 2026 foram muito superiores.

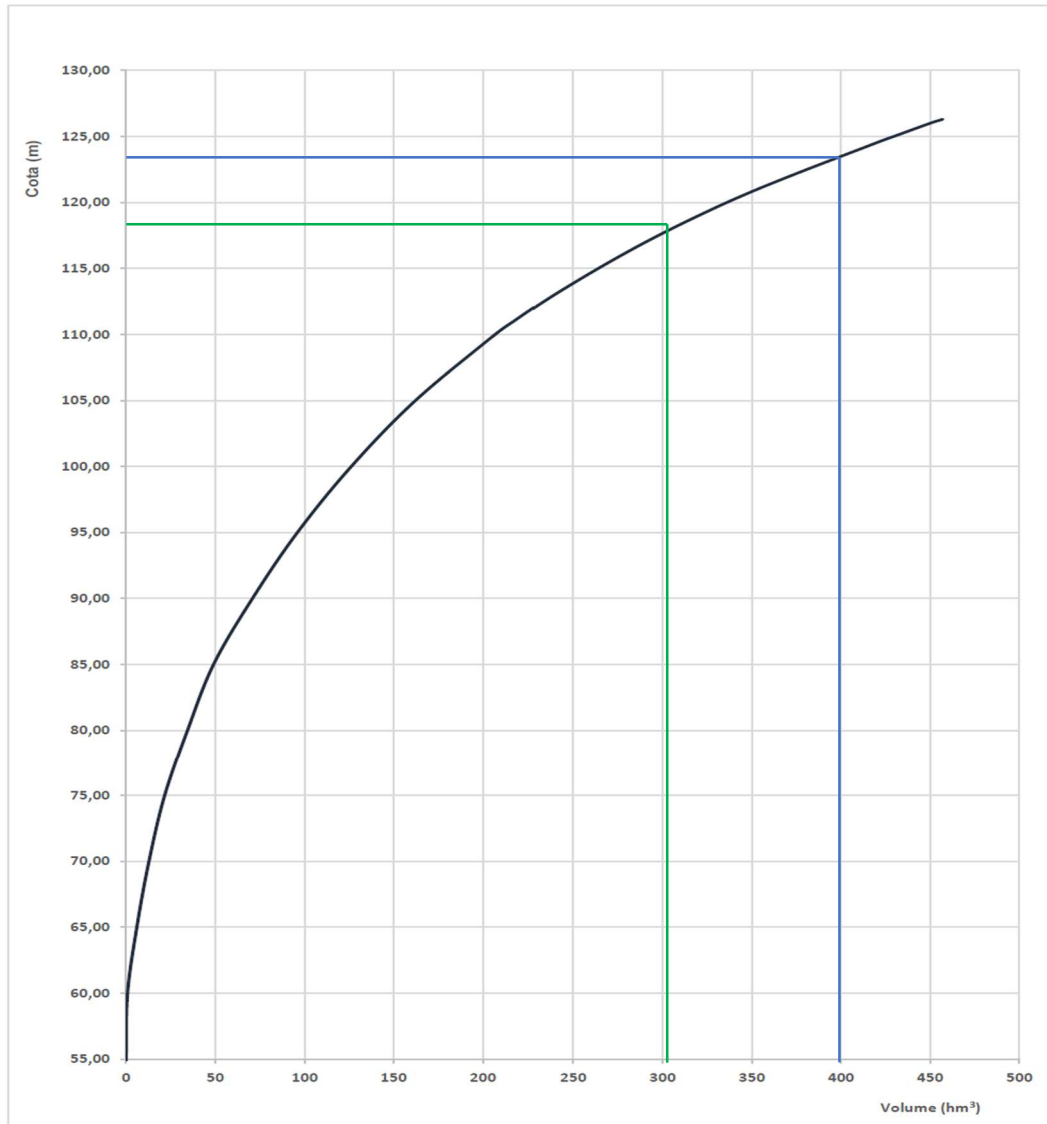
Figura 4.3 – Curva de capacidade da albufeira da Aguieira

Cota (m)	55	60	65	70	75	80	85	90	95	100	105	110	115	120	125	126
Vol. (hm <sup>3</sup> )	0	0,8	6	12,8	21,6	34,4	49	70,8	96	126,2	162,2	206,8	264	336,1	429,6	450

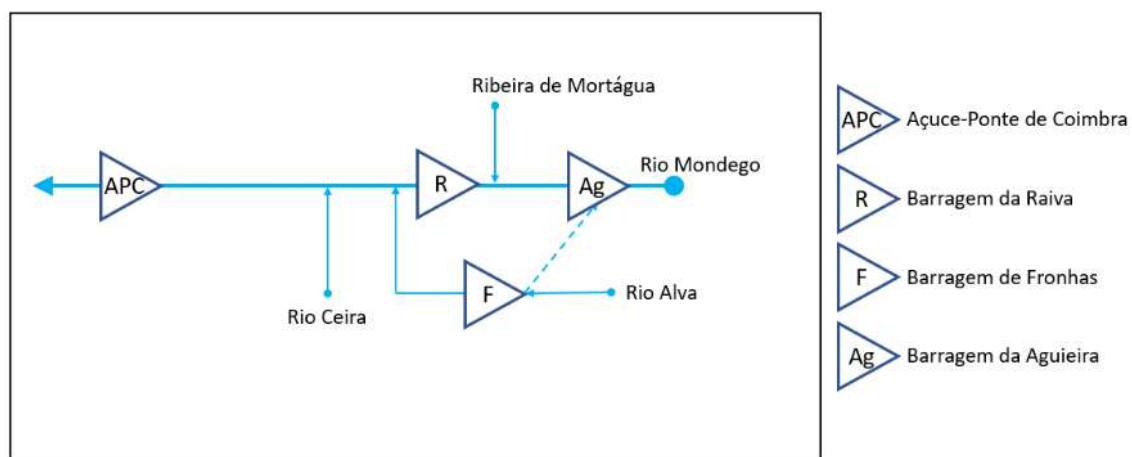
Figura 4.5 - Representação esquemática do aproveitamento hidráulico do Mondego entre a barragem da Aguieira e o Açude-Ponte de Coimbra

O aproveitamento hidráulico do rio Mondego, no troço entre a Barragem da Aguieira e o Açude-Ponte de Coimbra, desempenha um papel essencial na gestão dos recursos hídricos da região. Na Figura 4.5 faz-se uma representação esquemática do aproveitamento hidráulico do Mondego entre a barragem da Aguieira e o Açude-Ponte de Coimbra.

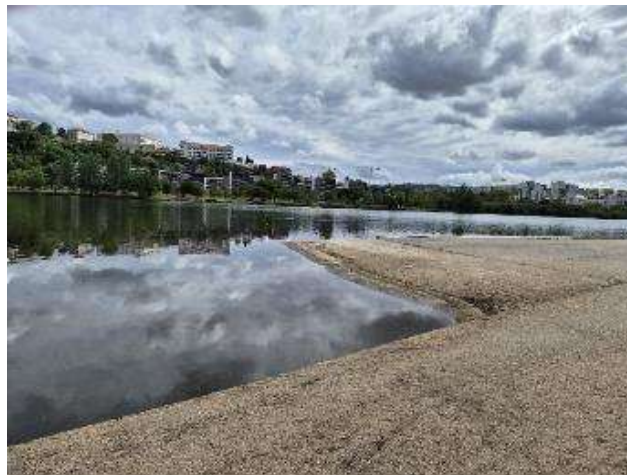
Figura 4.6 – Albufeira do Açude de Coimbra (vista para montante) em 2026

O açude de Coimbra cria condições para a redução das velocidades a montante (Figuras 4.6 e 4.7), pelo que é natural verificar-se uma deposição de material sólido (ou assoreamento) na albufeira, condicionando atividades recreativas e impondo níveis de escoamento mais elevados naquele troço, o que incrementa os riscos de inundação nas suas margens. No entanto, esta situação está implícita no projeto, tendo o seu principal responsável recomendado que fossem programadas ações de controlo do comportamento da obra, envolvendo, entre outros procedimentos, “dragagens a efetuar a montante do Açude de Coimbra, no troço estuarial” (Fonte: A. Lencastre. *Op. Cit.*)

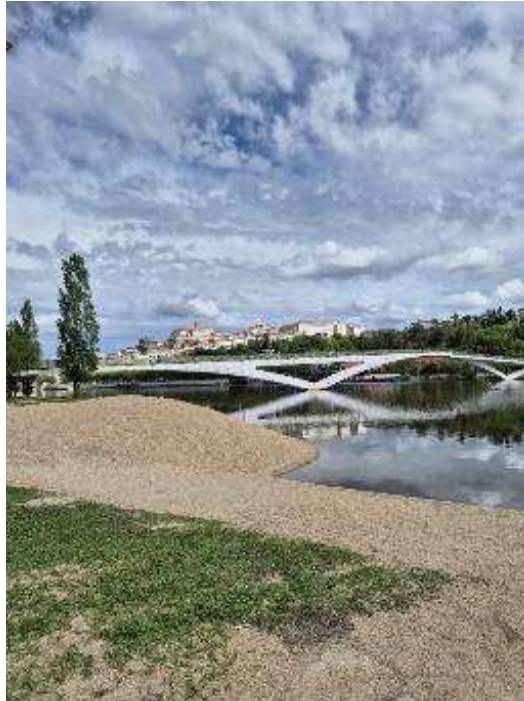
Figura 4.7. – Albufeira do Açude de Coimbra (2026)

Entretanto, a APA tem questionado a correção da transposição das areias para jusante do Açude, com base em observações da formação de ilhas de assoreamento. Desconhece-se se existem estudos recentes neste âmbito, mas tendo o dimensionamento da obra sido feito com base na necessidade do equilíbrio dinâmico do rio (o que tem a ver com o transporte do caudal sólido), as recomendações do autor do projeto devem, à partida, ser ponderadas. Assim, antes de rejeitar liminarmente a hipótese de transposição das areias para jusante, entende-se que se deverá analisar se essa transposição foi feita no passado de forma correta e para os lugares adequados. Eventualmente, os valores dos caudais sólidos considerados no projeto poderão estar atualmente desajustados (por razões conjunturais, como incêndios florestais ou alteração dos regimes de caudais), pelo que se considera que esta questão não deve ser tratada de forma simplista e pode carecer de estudos adequados, face à importância de ser alcançado um equilíbrio dinâmico na obra.

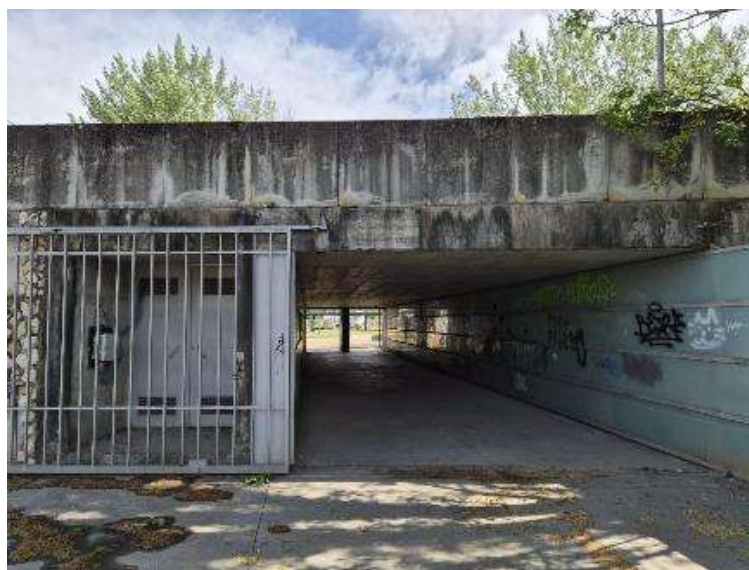
Figura 4.8 – Passagem sob a Av. Inês de Castro (vista ponte – nascente), vendo-se, ao fundo, o Choupalinho (à mesma cota)

Em termos de património construído, foi referido nas audições preparatórias o problema recorrente do Mosteiro de Santa Clara-a-Velha e da sua envolvente, considerando-se que o problema poderia ser minorado através de uma solução local (portão estanque). Na realidade, existe uma passagem ampla sob a Avenida Inês de Castro, ligada diretamente ao Choupalinho, que permite o fácil alagamento do Mosteiro e da sua envolvente em caso de inundação daquele parque, tendo sido sugerido pela C.M.C. a sua substituição por um portão estanque (Figuras 4.8 e 4.9).

Neste contexto, **a recomendação é no sentido de que, sempre que viável, seja continuado o esforço de aumento da resiliência de diversas infraestruturas e equipamentos localizados a cotas mais baixas no troço a montante do Açude-Ponte e de que seja feita uma análise das situações em que o problema das inundações recorrentes provocadas por cheias no rio Mondego possa ser mitigado através de intervenções locais.**

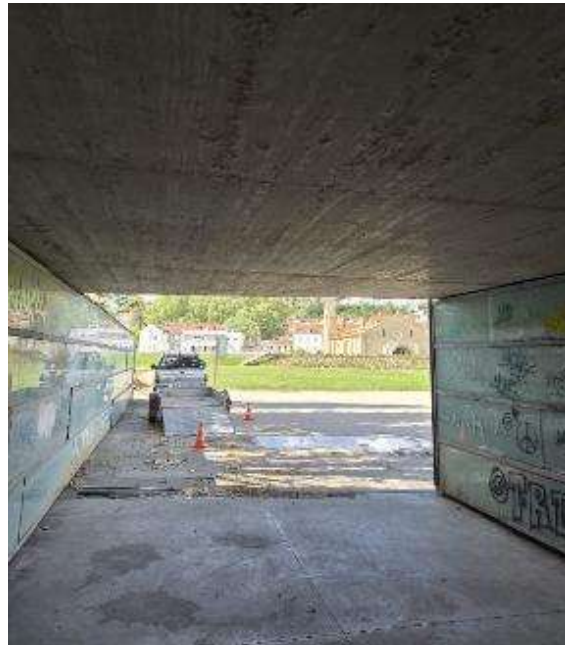
Figura 4.9 – Passagem sob a Av. Inês de Castro (vista nascente -poente), vendo-se, ao fundo, o Mosteiro de Santa Clara-a-Velha

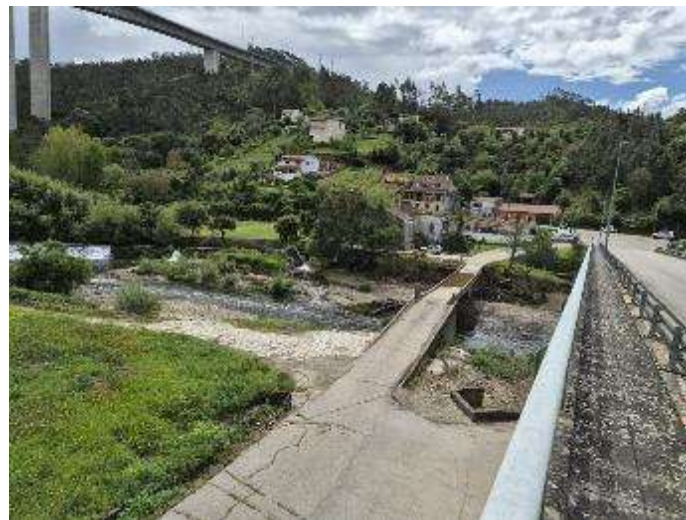
Figura 4.10 – Situação a montante da nova ponte sobre o rio Ceira, na Boiça

Uma outra situação que pode ser minorada por uma intervenção local, é a inundação recorrente das zonas baixas da Boiça e do Cabouco. Segundo a Proteção Civil local, esta situação é frequente e agravada pelo facto de, a montante da nova ponte (Ponte da Boiça), não terem sido removidos diversos obstáculos, como, por exemplo, a ponte antiga (Figura 4.10), provocando redução de secção e subida do nível das águas a montante.

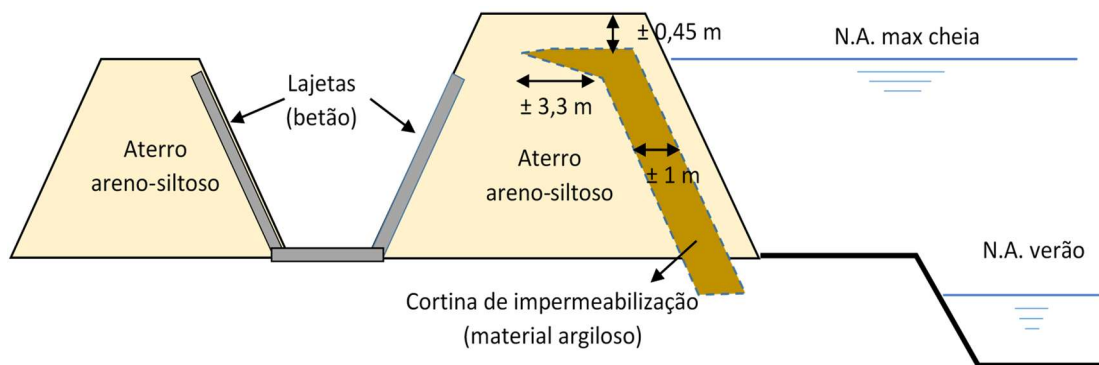
Figura 4.14 – Corte esquemático do dique na margem direita na zona onde ocorreu a rotura, sob a A1 (valores medidos in situ).

O levantamento da situação existente na margem direita, no troço sob a autoestrada A1, no local onde ocorreu a rotura (Figura 4.14), evidencia um perfil semelhante ao da Figura 4.13 b), constituído por dois aterros que confinam o canal condutor. O canal condutor é revestido no fundo e nas laterais por lajetas em betão, separadas por juntas preenchidas com material betuminoso.

É de notar que, na zona sob a A1, no local da rotura, o dique não apresentava diferenças significativas em relação às cotas de projeto. Deste modo, os resultados sugerem que a rotura ocorrida no troço sob a A1 não parece estar associada a assentamentos induzidos por fenómenos de consolidação.

- Considerando que ambas as cheias de 2019 e 2026 provocaram a rotura do dique no troço sob a A1, o que evidencia a existência de uma fragilidade/danificação desta zona, recomenda-se a realização de uma campanha de prospeção geotécnica para avaliação das características do local, a qual deverá incluir ensaios *in situ* e recolha de amostras para ensaios laboratoriais, com vista à caracterização mecânica (resistência e compressibilidade) e hidráulica (permeabilidade) dos materiais do aterro e solo de fundação;
- Levantamento altimétrico do fundo do rio no troço da A1 para avaliação da seção útil de escoamento neste troço do leito do rio.

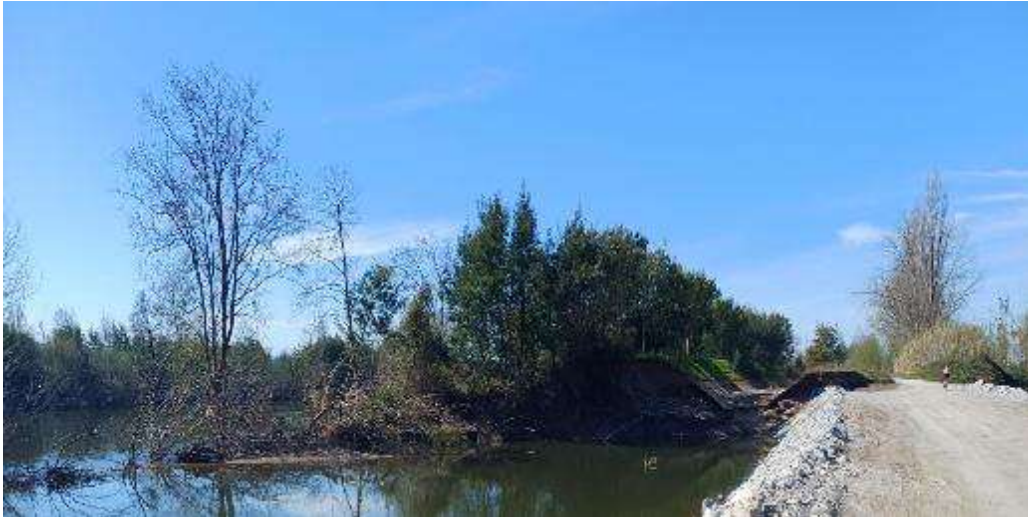
Figura 4.15 – Aspeto atual do dique imediatamente a jusante da A1

O talude interior do dique a montante da A1 apresenta vestígios de corte de vegetação, não sendo visível enrocamento, o qual poderá ter sido arrastado durante a cheia e/ou rotura do dique. A jusante da A1 constata-se a existência de vegetação intensa, incluindo árvores de médio porte (Figura 4.15).

- Proceder ao corte e remoção da vegetação de médio e grande porte sobre o dique e talude interior, com acompanhamento técnico especializado, de forma a mitigar eventuais danos estruturais no aterro, como orifícios de grandes dimensões e descompressão das camadas de solo. Adicionalmente preconiza-se a “trituração”/remoção das raízes até uma profundidade superior à camada de impermeabilização, com posterior reposição das camadas de solo afetadas de acordo com as condições definidas no projeto inicial;

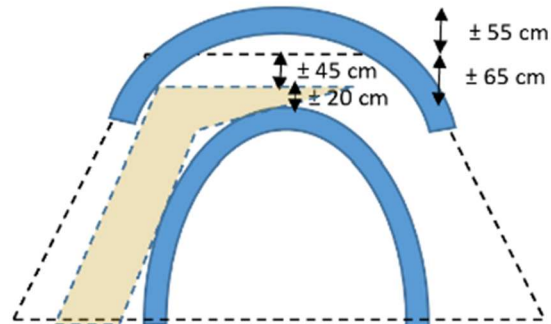
Figura 4.16 – Corte transversal do descarregador (sifão hidráulico) – valores medidos in situ.

Destaca-se o facto do coroamento da camada de argila se encontrar a cerca de 20 cm acima da cota do sifão interior, correspondendo esta à altura máxima da lâmina de água permitida nas condições atuais. De facto, níveis de água superiores poderiam induzir fenómenos de erosão no solo arenoso localizado acima da camada de argila, potenciando o risco de rotura do dique. Em síntese, as condições atuais do sifão e do dique aparentam não permitir atingir a carga hidráulica de 0,40 m necessária para o completo escorvamento, conforme descrito no relatório do INAG (2005)<sup>4</sup>: “Os sifões são extremamente similares uns aos outros....Todos possuem ....uma soleira, que funciona em superfície livre até à carga hidráulica máxima de  $H= 0,16\text{m}$ , passando depois a funcionar depressionada.....até ao seu completo escorvamento, que ocorrerá para uma carga de  $H= 0,40 \text{ m}$ ”

- No estabelecimento da folga útil deve ser considerado a diferença de cotas entre o NMC e o topo da camada de argila, ao invés da cota de coroamento. De facto, se o NMC ultrapassar a cota do topo da camada de argila é expectável a ocorrência de erosão da camada superficial do dique (constituída por solos arenosos), o que poderá levar à rotura do dique;

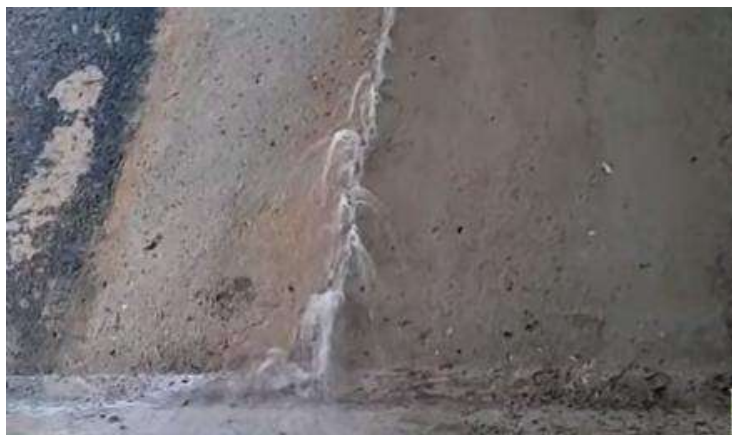
Figura 4.17 – Fluxos de água nas juntas do canal sob a A1 na margem esquerda

- Subida de água acima do topo das lajetas do canal condutor, originando erosão dos taludes deste canal;
- Erosão interna (“piping”) no corpo do aterro devido a orifícios ou fissuras na camada de impermeabilização, ou à passagem de percolação sob esta camada. Trata-se de uma situação de extrema gravidade, dado que corresponde a um processo erosivo regressivo que evolui do talude exterior para o interior do aterro. Os Vídeos #2 e #3, assim como a Figura 4.17, ilustram fluxos expressivos de água a sair pelas juntas das lajetas, indiciando a ocorrência de um processo de erosão interna. No troço junto ao Centro Hípico de Coimbra, observou-se o mesmo fenómeno, o qual originou o remeximento e descompressão do solo sob as lajetas, levando ao seu colapso.

**Em relação especificamente à situação de rotura verificada sob a A1, recomenda-se que as possíveis interações entre o viaduto da A1 e o leito do rio sejam devidamente estudadas, equacionando soluções que possam minorar os efeitos adversos listados. Em qualquer caso, o reforço estrutural dos diques sob a A1 deve ser equacionado.**

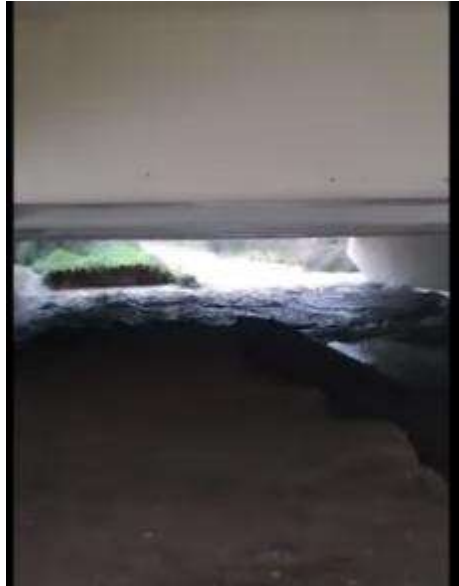
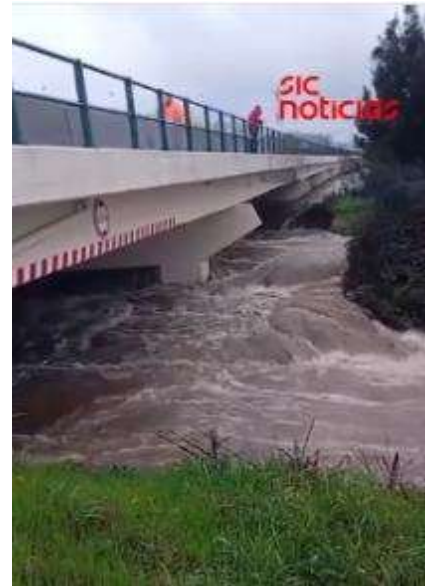
Figura 4.18 – Imagens do início da rotura do dique. a) vista sob a ponte (Fonte: <https://www.facebook.com/watch/?v=826645787104038>) ; b) vista lateral da ponte (Fonte: SIC notícias, <https://www.facebook.com/watch/?v=1821969935153041>)

- As imagens recolhidas pelos meios de comunicação social (Vídeos #4, #5 e #6), ilustradas na Figura 4.18, parecem indicar que a rotura do dique teve início precisamente sob a ponte da A1, numa zona desprovida de vegetação de médio e grande porte

- Fenómeno de erosão interna, em consequência de eventual fragilização/danificação do aterro neste local, nomeadamente originado por fissuras ou orifícios na camada de impermeabilização de argila.
- Ação erosiva superficial resultante da descarga direta dos tubos de queda sobre o corpo do aterro;
- Aumento local da cota do nível de água devido a vários fatores, como o aumento da rugosidade do canal pela presença de vegetação não rasteira nos taludes internos, acumulação de detritos nos pilares da ponte e nas árvores existentes no talude interno, etc.

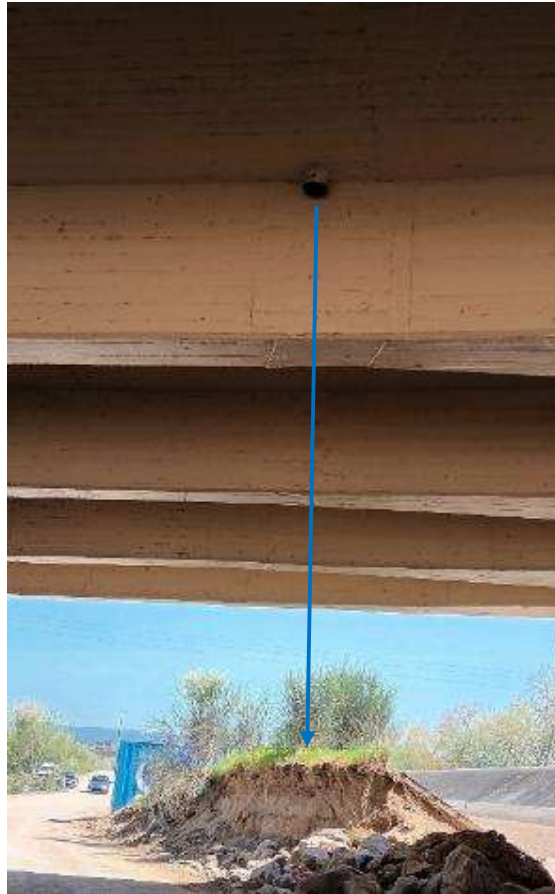
Figura 4.19 – Tubo de queda da ponte da A1.

- Descarga dos tubos de queda provenientes da drenagem do pavimento sobre o dique (Figura 4.19), potencializando o arraste de solo e consequente fragilização do corpo do aterro;

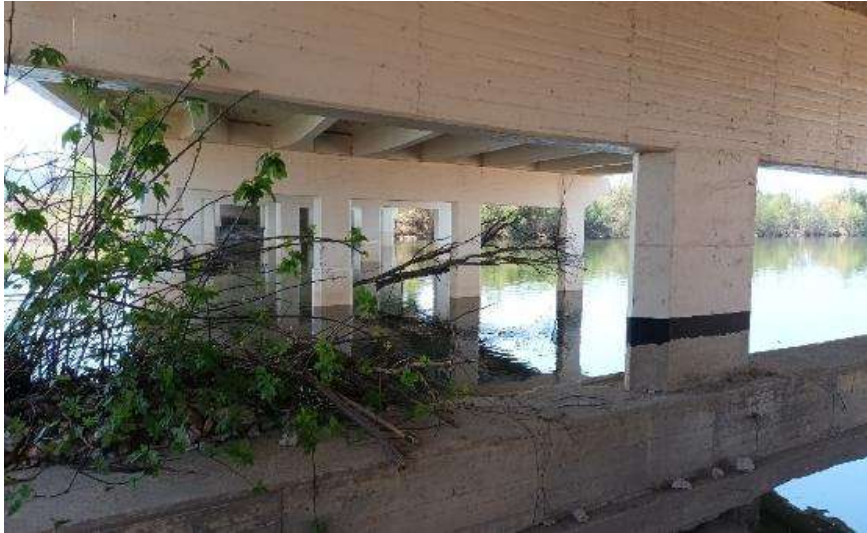
Figura 4.20 – Detritos acumulados nos pilares da ponte após cheia.

- Existência de pilares da ponte implantados no interior do canal condutor, o que diminui a capacidade de escoamento deste canal.

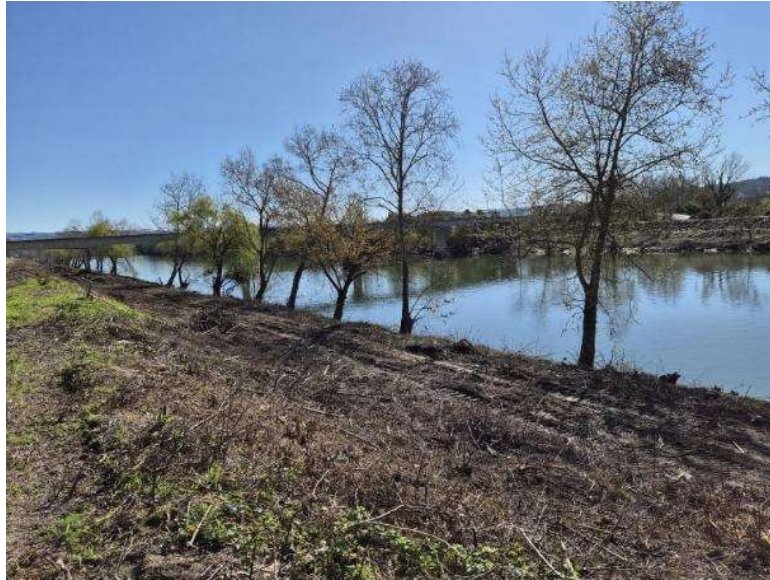
Figura 4.21 – Árvores de grande porte no talude entre o leito menor e o leito maior

Contudo, constata-se que, atualmente, existe significativa arborização no leito do rio (para além da que existe nos taludes dos diques, anteriormente referida), com arbustos e árvores de grande porte, como se pode confirmar nas Figuras 4.21. e 4.22. Esta arborização não foi prevista no projeto da obra, que considerou apenas a existência de vegetação rasteira nas margens, tendo implicações nas condições hidráulicas do escoamento, para além de efeitos na estabilidade dos diques, como referido na secção anterior.

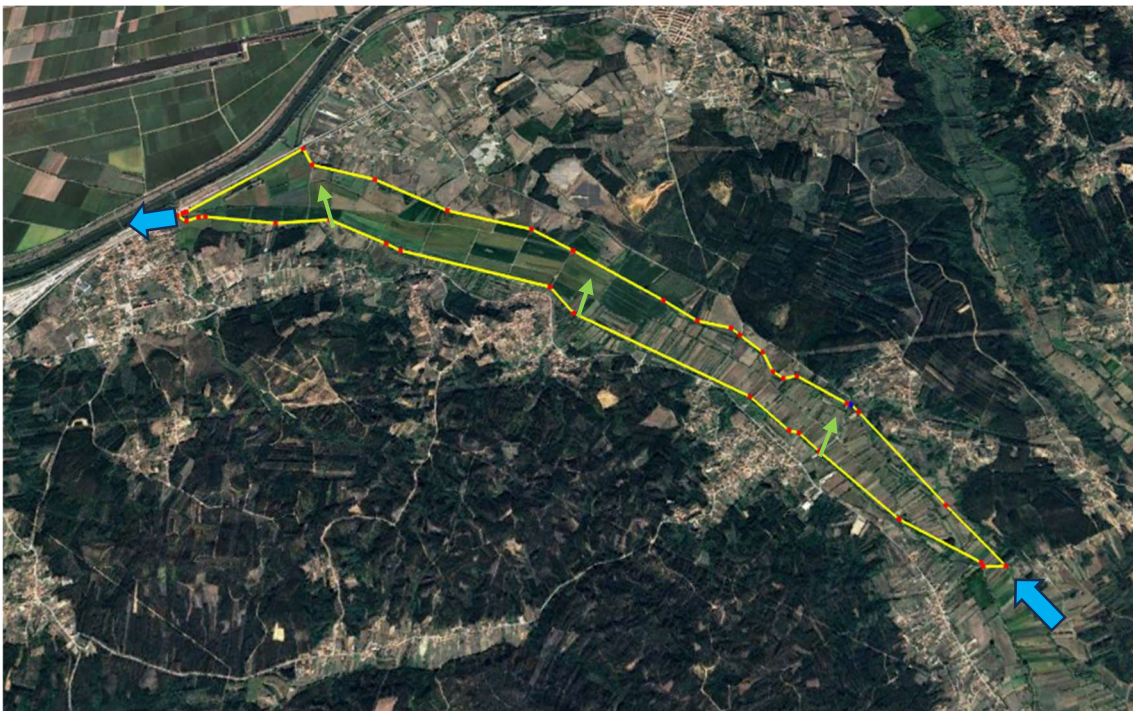
Figura 4.5 - Áreas alagáveis na margem direita do rio Ega

Situação análoga se verifica em relação ao rio Ega. Estão previstas também obras de regularização fluvial neste rio, sendo possível identificar também áreas alagáveis, situadas, neste caso, na margem direita (Figura 4.5). Note-se que, neste caso, existe sobretudo a necessidade de defesa contra cheias provocada pelo regolfo do rio Mondego. Esta obra de regularização, com as devidas estruturas laterais de descarga, poderá eventualmente contribuir também para minorar as inundações que afetam a estação de Alfarelos, com efeitos negativos significativos na circulação ferroviária na Linha do Norte, em situações de cheia agravada no rio Mondego

(embora a solução ideal neste caso seja, obviamente, a subida da plataforma). As áreas inundáveis assinaladas totalizam cerca de 300 ha.
