CÂMARA MUNICIPAL
DE BEJA

PLANO DE PORMENOR DO MONTINHO

2.º RELATÓRIO DE AVALIAÇÃO E CONTROLO

OUTUBRO 2024

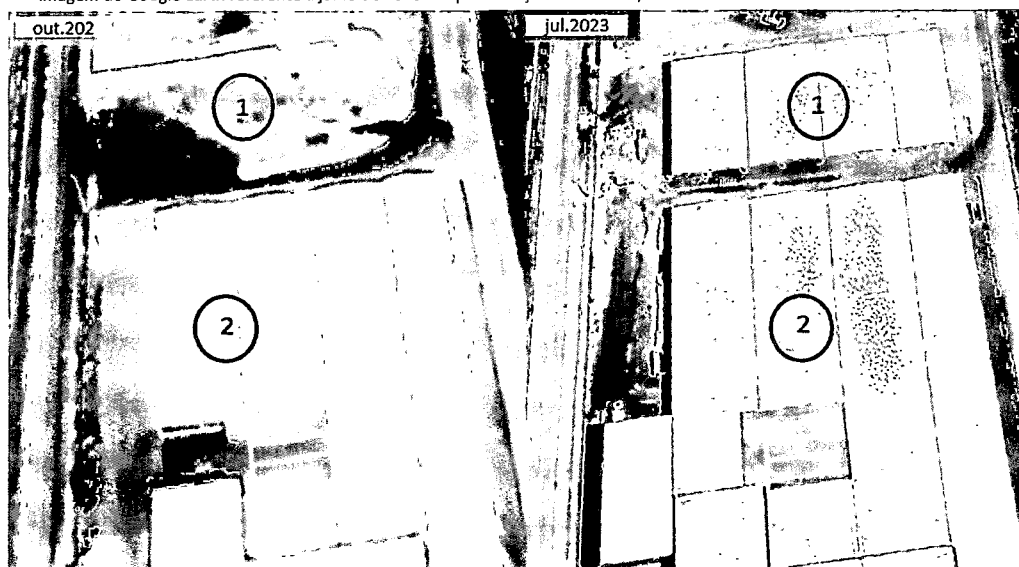
Na figura 2a, que seguidamente se apresenta, são expostas duas imagens pormenorizadas onde são destacadas as situações 1 e 2.

Fig.2a – Destaque referente às situações identificadas com os números de ordem 1 e 2. (extrato de imagem do Google Earth referente a julho de 2023 – representação sem escala)

Da observação, é possível apurar que na área 1 foi implantado um pavilhão, constituído por quatro módulos destinados à reciclagem, como é confirmado pela imagem apresentada na figura 2b. A entidade promotora procederá a curto prazo, segundo informação recolhida, à formalização do processo construtivo desencadeado no âmbito da instalação da área 1.

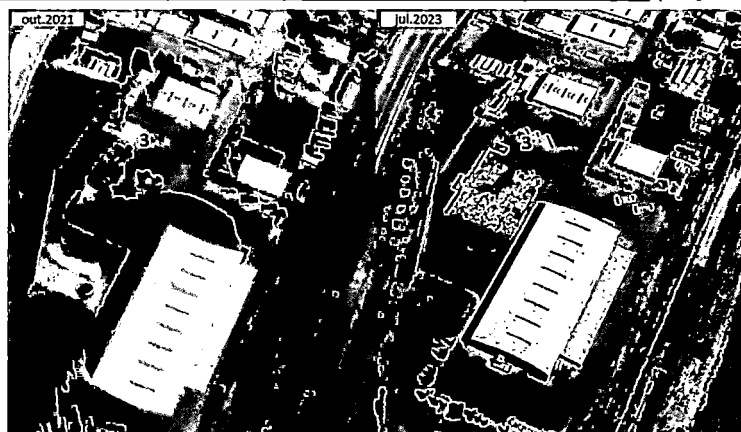
Na localização n.º 3 teve lugar uma pequena remodelação da área exterior com a consolidação de telhas para triagem de resíduos e consequente armazenagem temporária num recinto que já se encontrava impermeabilizado, esta intervenção estava equacionada no lote AP07.

Fig.2d – Imagem alusiva à remodelação de área exterior com a consolidação de telhas (Google Earth - março de 2024)

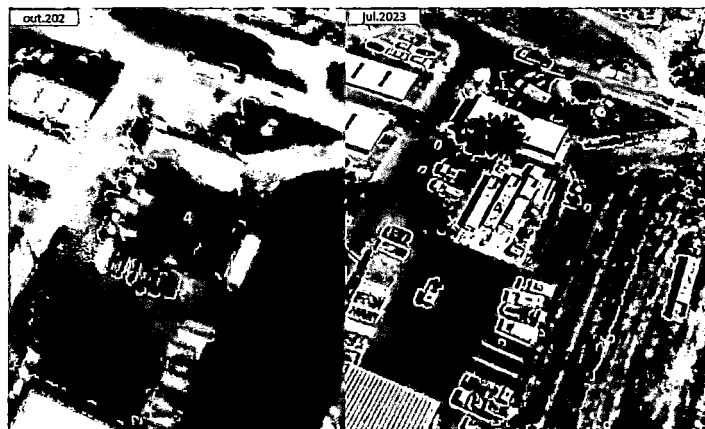
A localização n.º 4 corresponde a uma área descoberta, que foi impermeabilizada para instalação de contentores destinados à deposição temporária de resíduos seleccionados para posterior escoamento, esta obra estava prevista no lote AP06.

Fig.2e – Imagem sobre a impermeabilização de uma área para instalação de contentores (Google Earth - março de 2024)

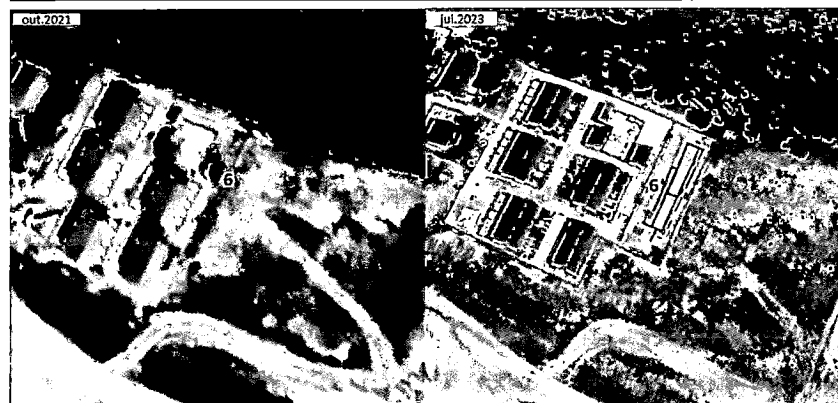
A intervenção identificada na localização n.º 6 corresponde à pavimentação das vias de acesso às boxes do canil/gatil e ao arranjo de um recinto de apoio à estadia de animais, estas obras estavam previstas ser implementadas no lote AP02.

Fig.2f – Imagem sobre a Pavimentação exterior e arranjo do recinto de apoio (Google Earth - março de 2024)

No período em análise, importa destacar a obra de infraestruturização que ocorreu no espaço afetado ao canil/gatil, sinalizada no registo da figura 2f constante no presente relatório.

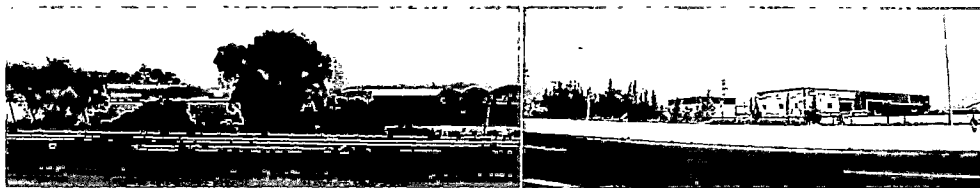
Em relação à sensibilidade dos planos de visão a partir do IP 2 e dado que estão previstas medidas no plano, afigura-se importante referenciar que a implementação de soluções de minimização de impactes, a partir de cordões arbóreos / arbustivos, podem não se traduzir na seleção de volumes significativos, do ponto de vista do porte da vegetação a implantar, basta para o efeito apreciar a relação entre escalas de alguns volumes sobre ocorrências de objetos já registadas nas imediações do IP 2, como comprovam as imagens da figura 6.

Fig.6 – Relação da escala volumétrica dos objetos implantados nas imediações do IP2

Por outro lado, a cortina também serviria para esbater a imagem de fundo associada à linha de horizonte, onde está patente na paisagem distante, em termos de perceção das texturas e dos padrões cromáticos, os aterros implantados nas áreas com relevo marcante.
