## Nota Técnica n.º 1

### Evolução da Qualidade da Água na Lagoa de Óbidos durante a realização das dragagens na parte Superior da Lagoa de Óbidos

V 04/11/2021

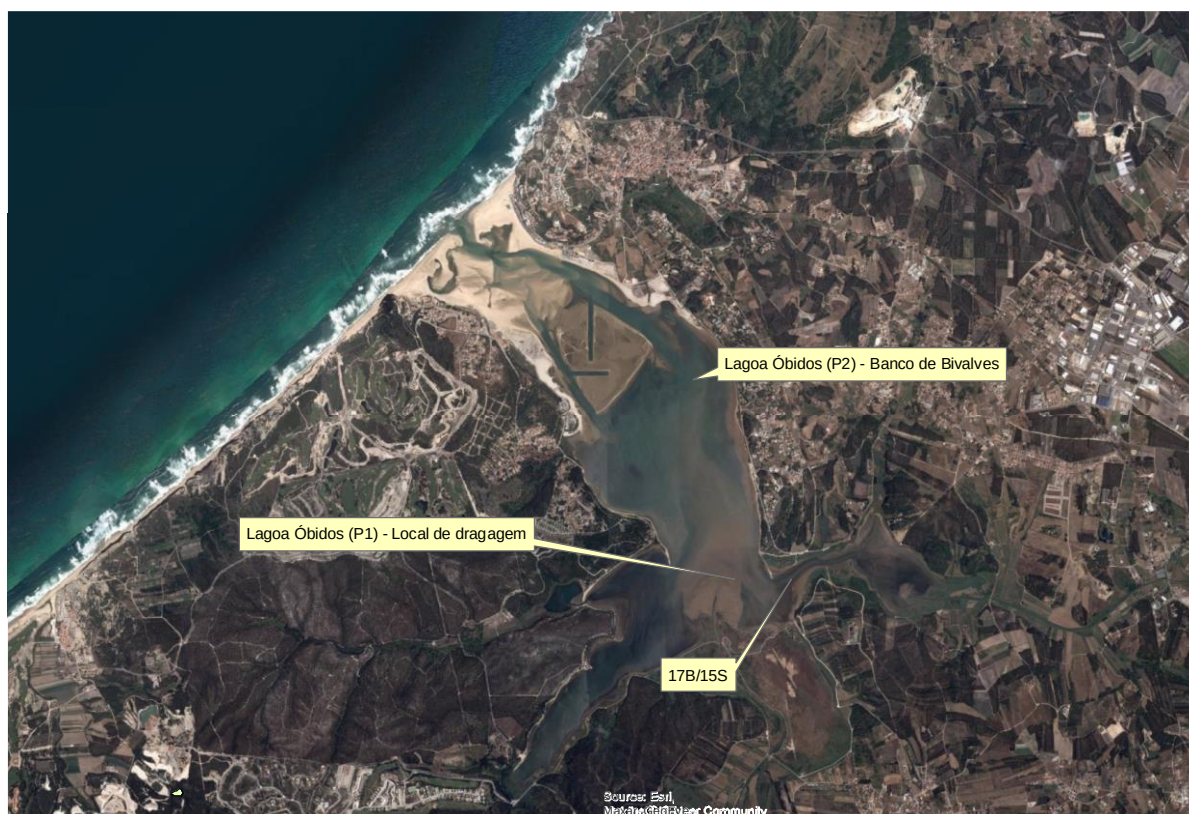
**Figura 1** – Localização das 3 estações de monitorização: Lagoa Óbidos (P1) - Local de dragagem; Lagoa Óbidos (P2) – Banco de Bivalves; 17B/15S (LAGOA ÓBIDOS - F (S)), pertencente ao Sistema Nacional de Informação de Recursos Hídricos (SNIRH), considerada de referência.

A APA está a monitorizar desde 14/09/2021 a qualidade da água em 3 estações de amostragem na Lagoa de Óbidos (Figura 1 e Anexo 1):

1. *Lagoa Óbidos (P1) - Local de dragagem;*
2. *Lagoa Óbidos (P2) - Banco de Bivalves, a jusante do local de dragagem;*
3. *17B/15S (LAGOA ÓBIDOS - F (S)),* pertencente ao Sistema Nacional de Informação de Recursos Hídricos (SNIRH), localizada a montante das estações anteriores, e considerada de referência.
