28. Praia Grande de Porto Covo ■
Classificação: Tipo II
Normas de gestão da praia
Capacidade de carga balnear

■ - Praia em Área Protegida: Parque Natural do Sudoeste Alentejano e Costa Vicentina (Resolução do Conselho de Ministros n.º 11-B/2011, de 4 de fevereiro)

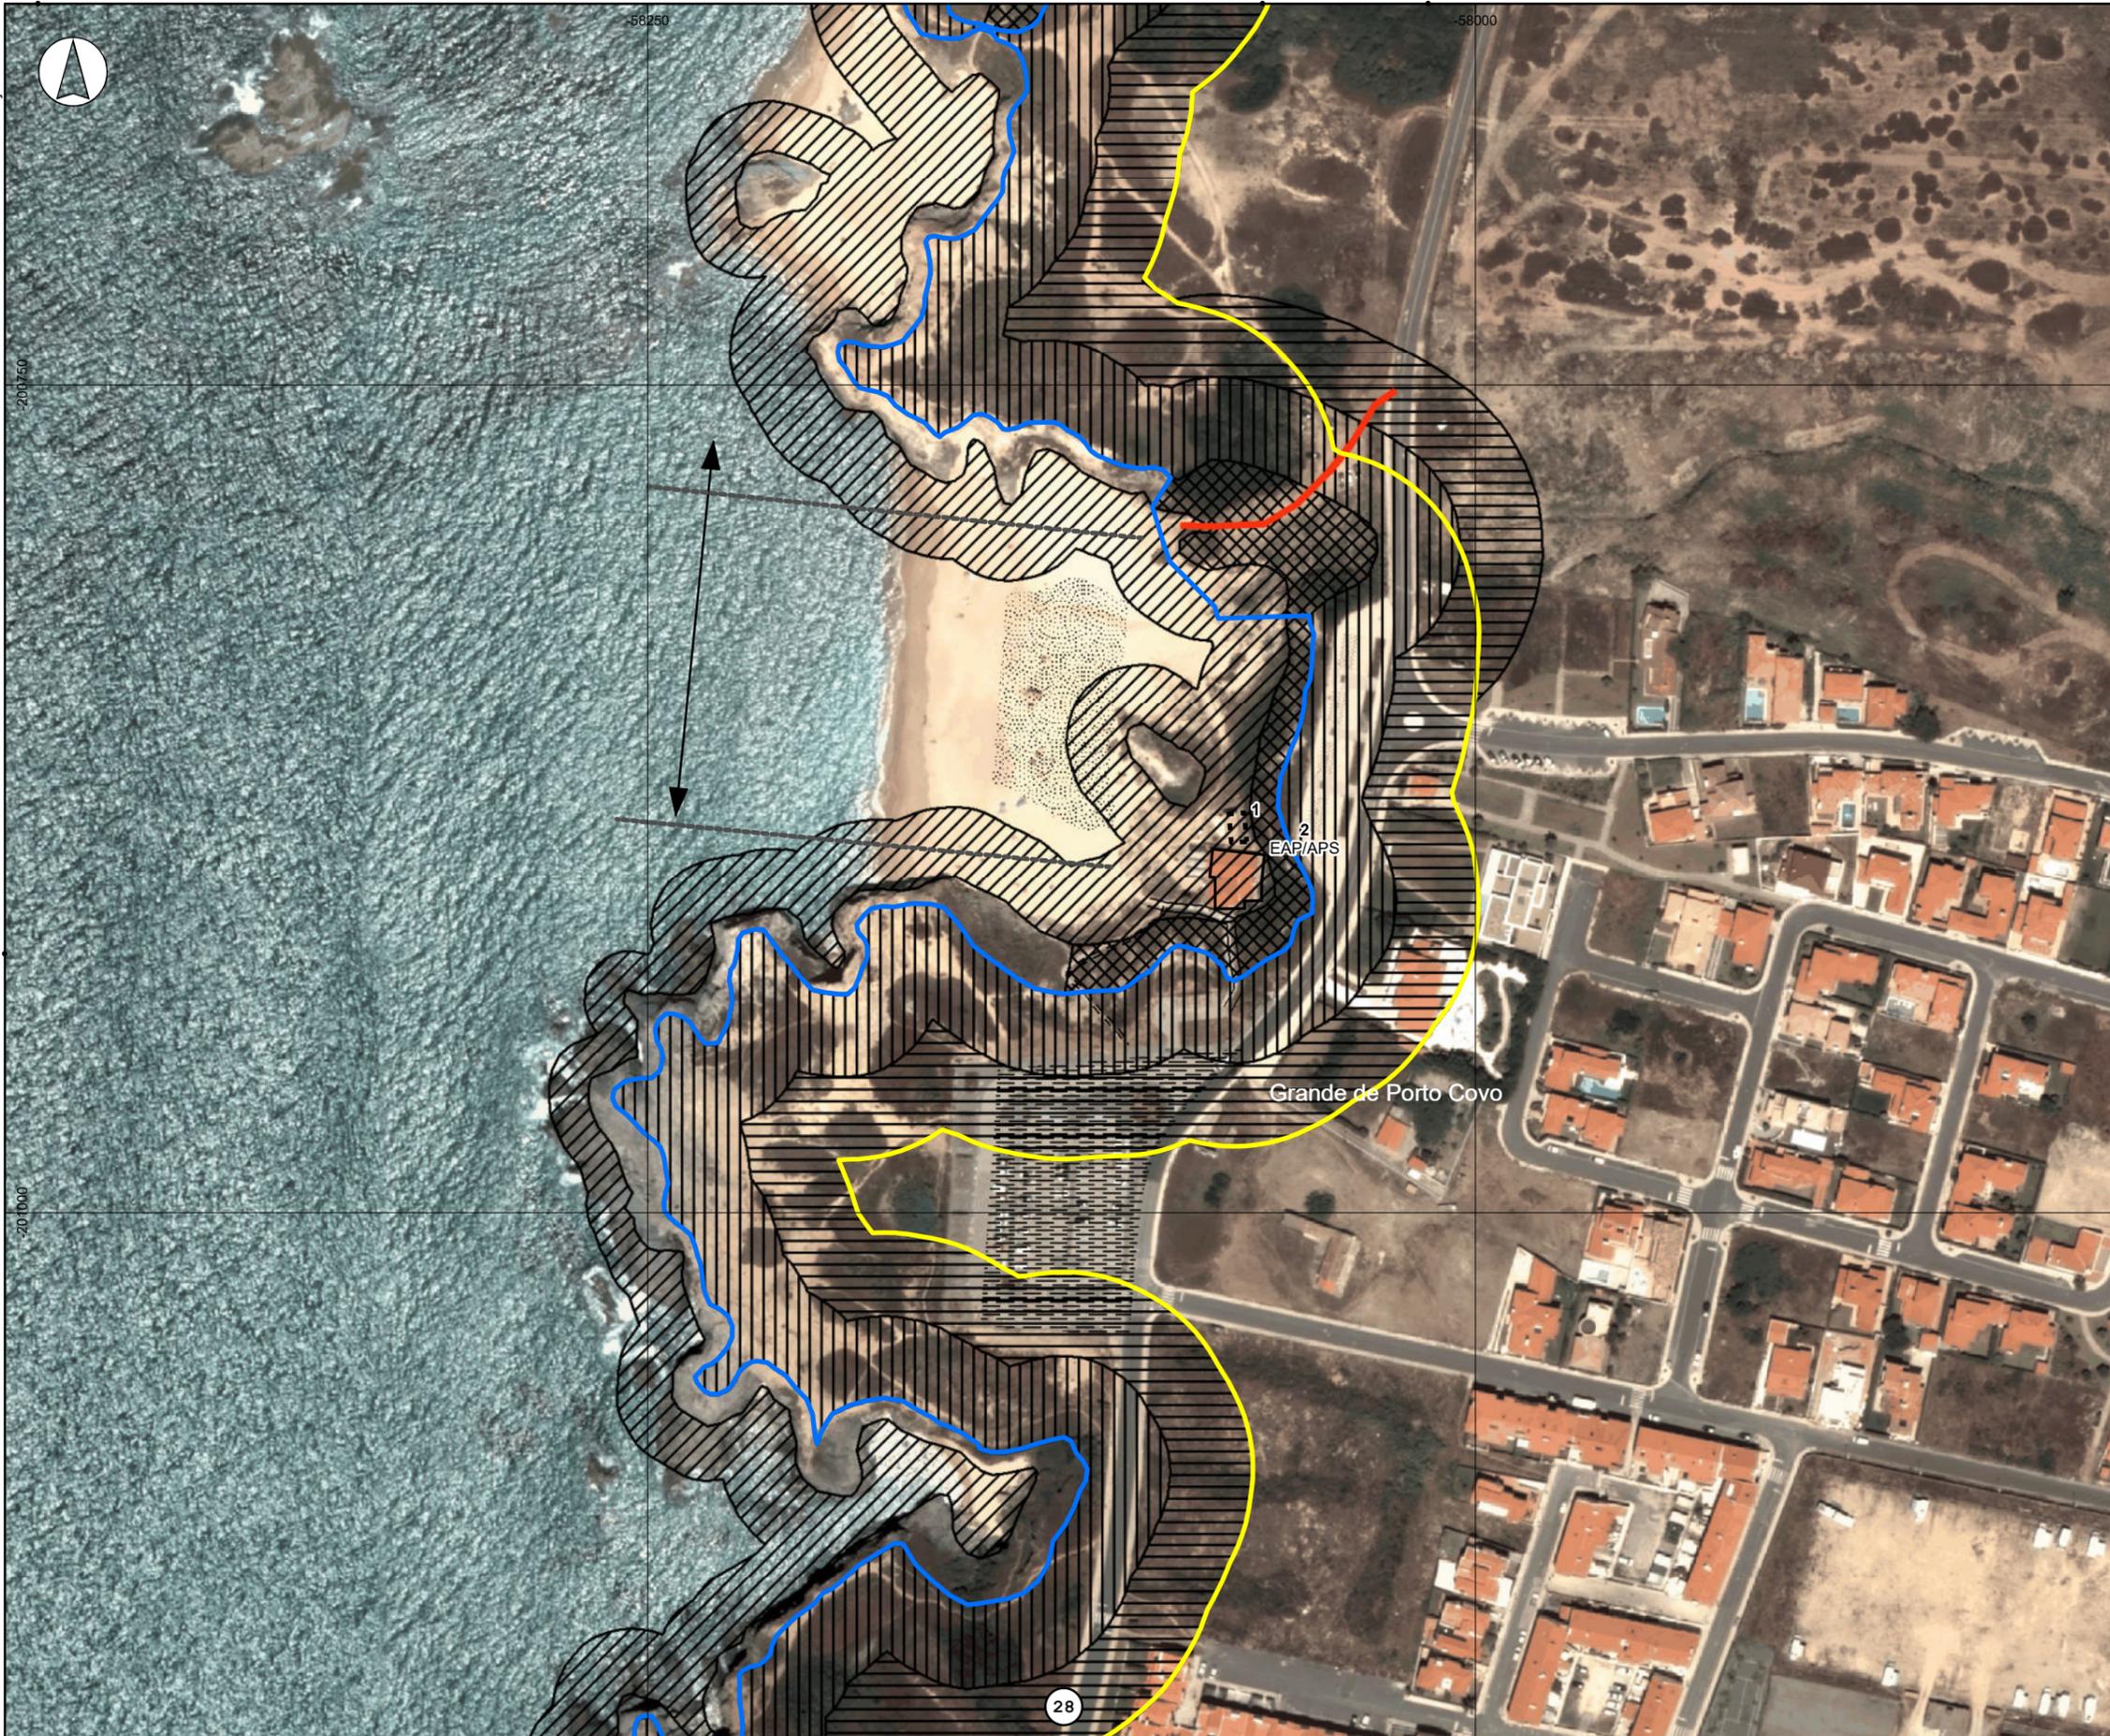
- LLM - Linha Limite da Margem
- LLL - Linha Limite do Leito
- FAIXAS DE SALVAGUARDA EM LITORAL DE ARRIBA**
- FAIXAS DE SALVAGUARDA EM LITORAL DE ARRIBA - PARA TERRA
- Nível I
- Nível II
- Áreas de instabilidade potencial
- FAIXAS DE SALVAGUARDA EM LITORAL DE ARRIBA - PARA MAR
- ESTACIONAMENTO**
- A manter
- ACESSOS**
- PEDONAL**
- A manter
- Local preferencial para implantação de acessos pedonais
- VIÁRIO**
- De emergência / Serviço
- EQUIPAMENTOS E APOIOS**
- CONSTRUÇÕES**
- A manter
- A demolir
- TIPOLOGIA**
- APS - Apoio de praia simples
- EAP - Equipamento com funções de apoio de praia
- INFORMAÇÃO COMPLEMENTAR**
- Frente de praia
- Área útil balnear

Apoios / equipamentos					
Existentes					
N.º	Função / designação	Área	Tipo de construção	Estado de conservação	Ação
1	AC – Instalações sanitárias	40 m ²	Pesada	Mau	A demolir
2	EAP/APS – Restaurante Praia Grande	250 m ²	Mista	Bom / Razoável	A manter
Propostos					
–

Ações previstas em arribas	Intervenções de minimização, corretivas e informativas
Acessibilidades	Construção de escadas
Apoios e equipamentos	Demolição do n.º 1
Requalificação de áreas degradadas	–
Outras	Correção da drenagem na crista da arriba
