ÁREAS DE INTERVENÇÃO PRIORITÁRIAS PARA A PROTEÇÃO DOS RECURSOS HÍDRICOS

FIGUEIRÓ DOS VINHOS, PEDROGÃO GRANDE, CASTANHEIRA DE PÊRA, GÓIS,

PAMPILHOSA DA SERRA, PENELA, SERTÃO

INCÊNDIOS 17 A 24 DE JUNHO DE 2017

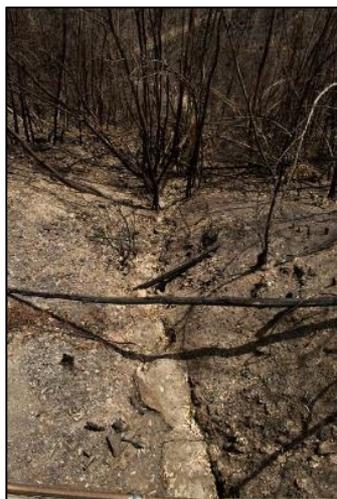
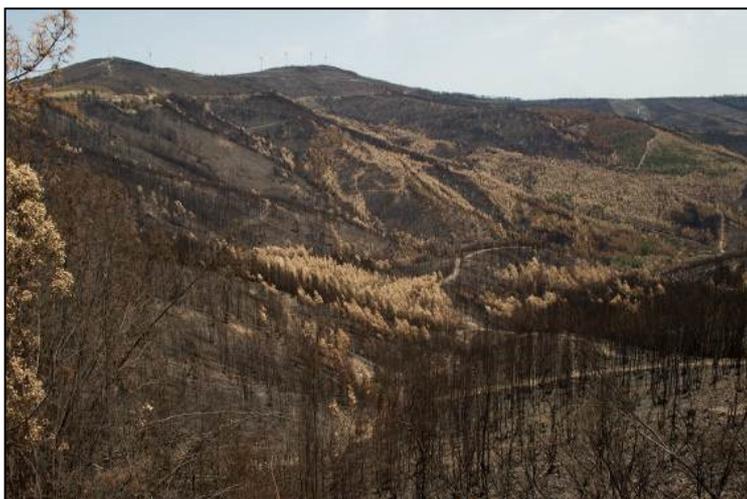
Figura 1 e Figura 2 – Corte e remoção de material vegetal arbóreo e arbustivo ardido (à esquerda) e reabilitação da galeria ripícola (à direita).

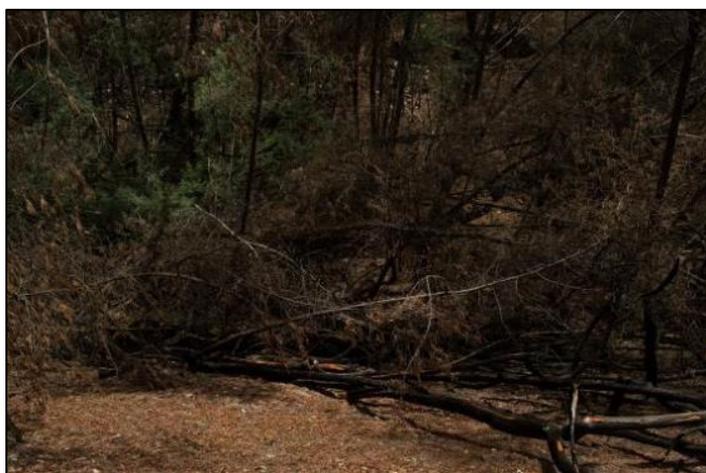
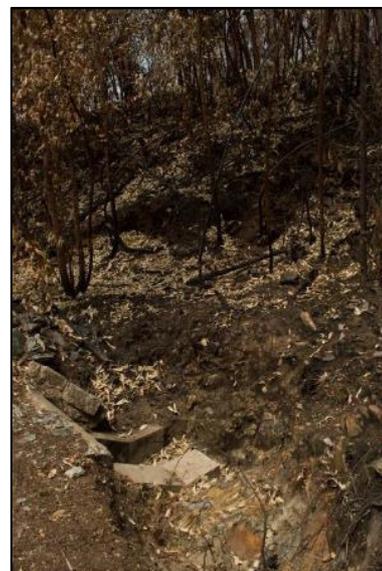
Figura 3 e Figura 4 – Consolidação e recuperação de taludes e margens (à esquerda) e recuperação da seção de vazão de uma passagem hidráulica (à direita)

Construção de muro derrocado na Ribeira do Sinhel; construção de muro derrocado em Amioso do Senhor; recuperação muros Ribeira do Sinhel; e consolidação e recuperação de taludes e margens.

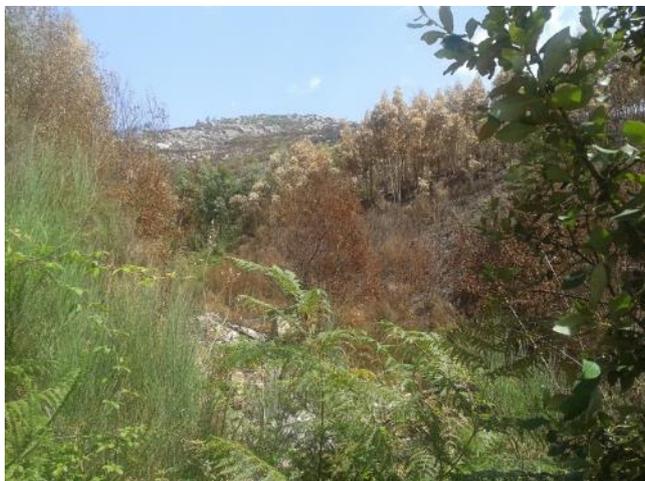
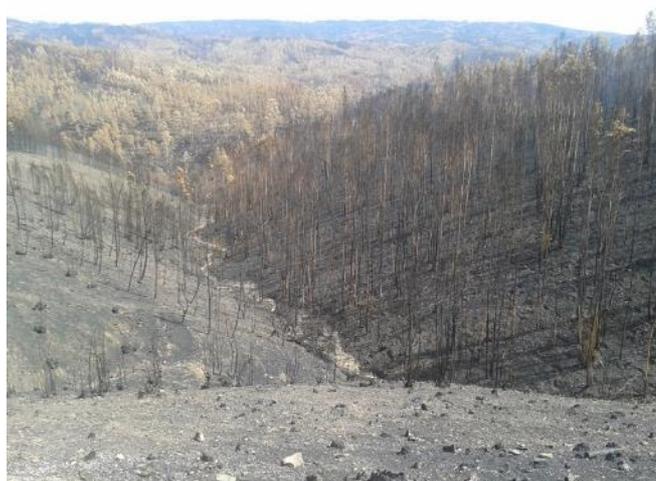
Figura 5 e Figura 6 –Ribeira do Farelo (à esquerda) e Ribeira da Pardieira (à direita)

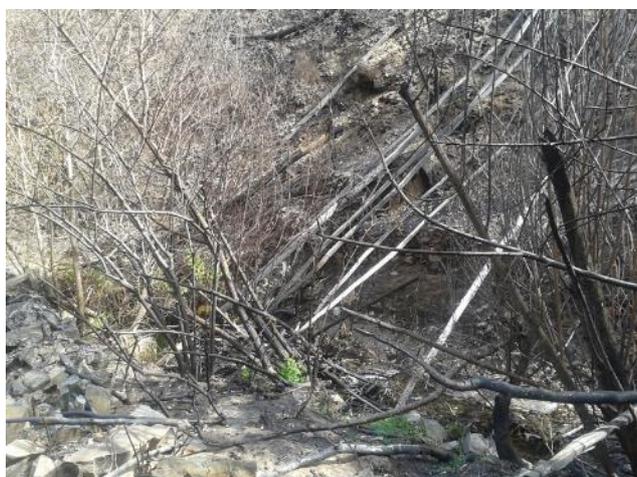
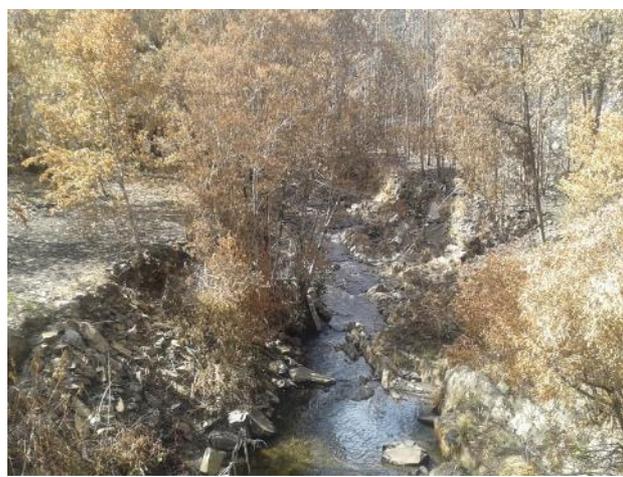
Figura 7 e Figura 8 – Ribeira da Tarrasteira (à esquerda) e Ribeira de Alge (à direita)

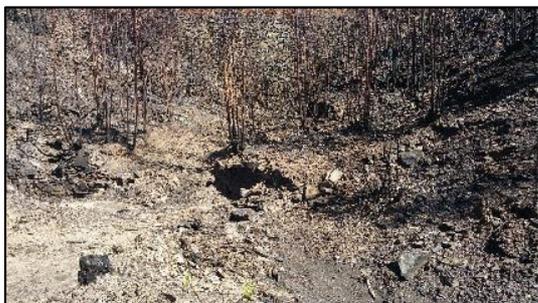
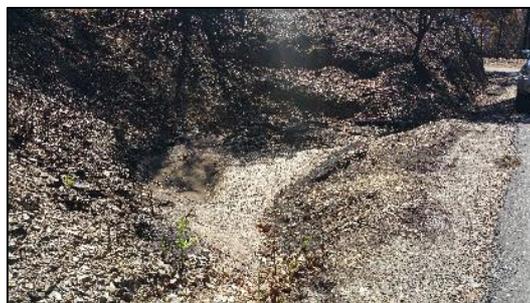
Figura 9 e Figura 10- Corte e remoção de material vegetal arbóreo e arbustivo ardido (à esquerda) e remoção de sedimentos e outro material nos leitos (à direita).

Foi considerada a área da zona de influência de aglomerados populacionais e praias balneares. Nota: considera-se o valor de 7,5€ muito baixo atendendo às dificuldades de acesso existentes, orografia do terreno, necessidade do trabalho ter de ser feito manualmente, dificuldade na remoção do material queimado do local. Propõe para este item o valor de 15€/m.

- montante praia Pessegueiro – 100 m (comprimento)*10 m (largura do leito)*2 m (profundidade)
- montante piscina Carvalho – 100 m (comprimento)*10 m (largura do leito)*2 m (profundidade)
- montante Ponte Ramalheira – 50 m (comprimento)*10 m (largura do leito)*2 m (profundidade)
- montante Casas Couratão – 50 m (comprimento)*5 m (largura do leito)*2 m (profundidade)

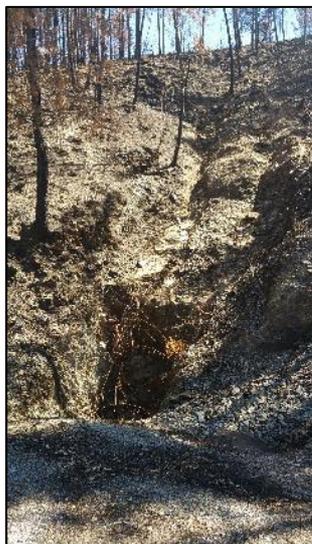
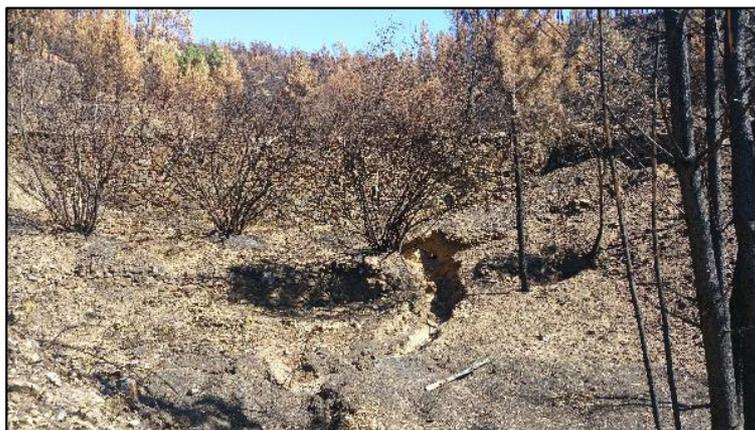
Figura 11 e Figura 12 - Recuperação da secção de vazão de passagem hidráulica (à esquerda) e consolidação e recuperação de taludes e margens (à direita).

hidráulica tipo 1 apresenta uma bacia de retenção a montante e tem uma área de intervenção a montante da boca de entrada maior que a do tipo 2. Foram consideradas as Passagens Hidráulicas que se encontram bastante obstruídas e assoreadas, com situações que impedem a circulação das águas. O valor unitário para cada tipo de passagem hidráulica contempla corte e remoção de vegetação na zona da boca de entrada e boca de saída; desobstrução da zona da boca de saída; desobstrução da boca de entrada e retirada dos sedimentos; reconstrução das bocas danificadas; encaminhamento das águas lateralmente para a boca de entrada; duas limpezas extra para garantir as condições de escoamento e operacionalidade durante o inverno, evitando entupimentos e danos elevados na estrutura de pavimento da estrada.

Foram consideradas as seguintes situações: zona Pessegueiro/Pisão e Malada da Serra – 200 m (comprimento)*20 m (margem).

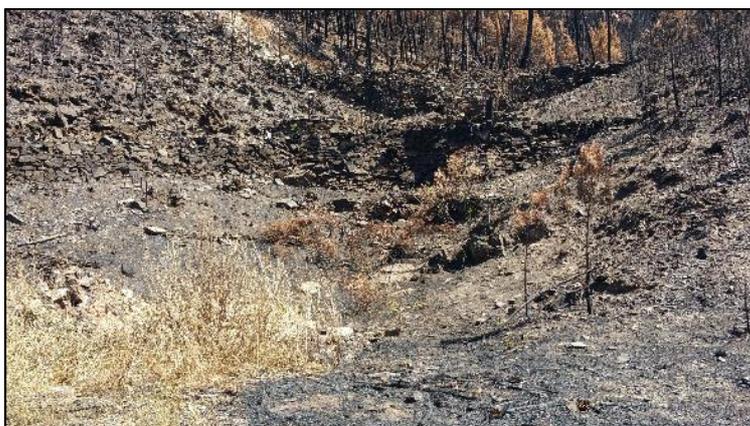
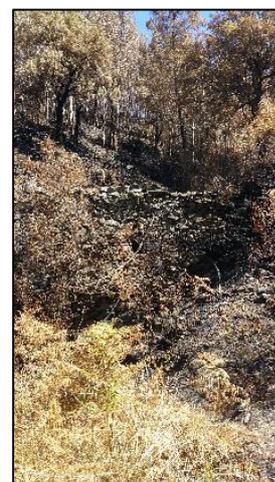
Figura 13 e Figura 14- Reabilitação da galeria ripícola (à esquerda) e construção de pequenas obras de correção torrencial (à direita).

Foi considerada uma percentagem de 20% do comprimento considerado intervir em A) dado prever-se que a galeria ripícola regenere naturalmente.

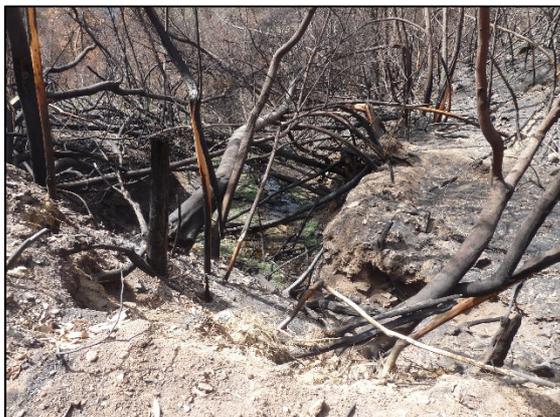
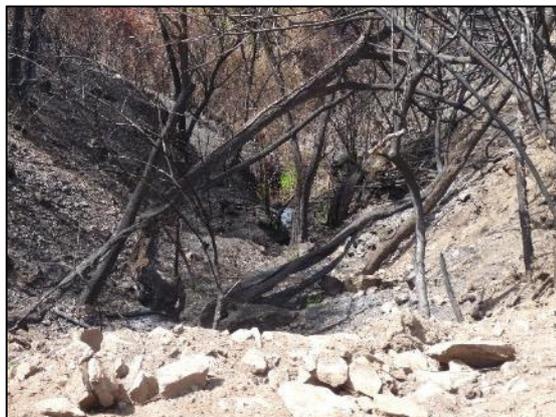
Figura 15 e Figura 16- Corte e remoção de material vegetal arbóreo e arbustivo ardido remoção de sedimentos.

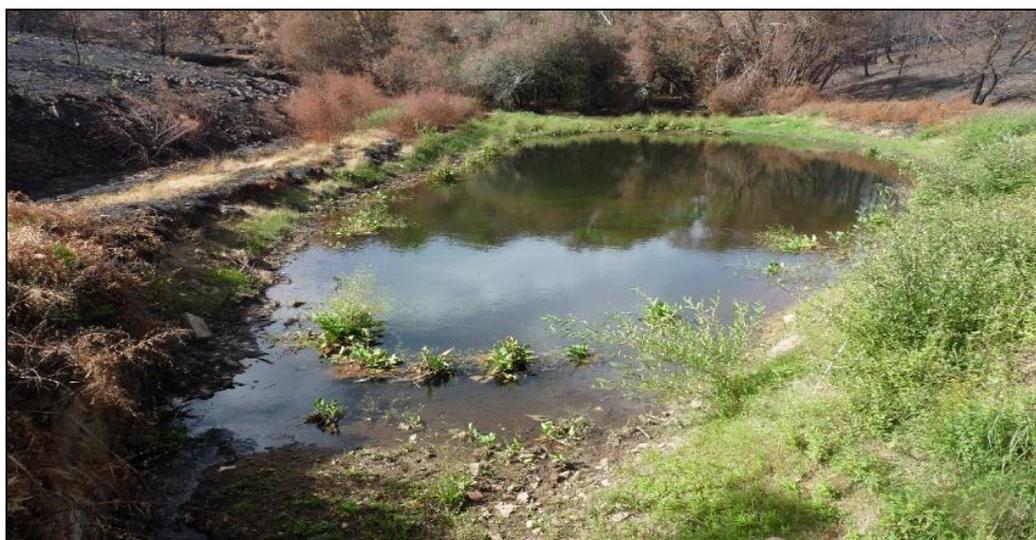
Figura 17 - Remoção de sedimentos e outro material no leito - bacia de Abastecimento Helicópteros.

Foram consideradas as bacias de retenção existentes a montante das passagens hidráulicas tipo 1, dado ser necessária a sua limpeza. A bacia considerada é utilizada para abastecimento em situações de incêndio. Cálculo do volume a extrair: 43m (comprimento)*17 m (largura do leito)*3 m (profundidade).

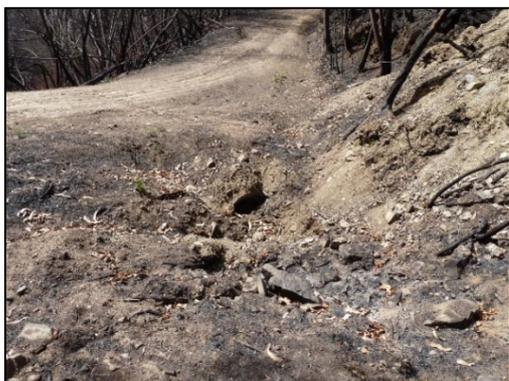
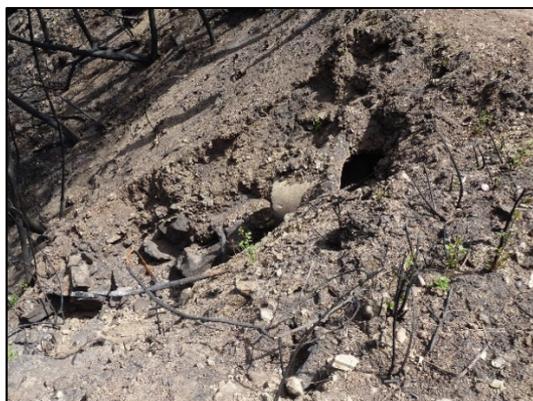
Figura 18 e Figura 19 - Recuperação da secção de vazão de passagem hidráulica.

Foram consideradas as Passagens Hidráulicas e Pontões que se encontram bastante obstruídas e assoreadas, com situações que impedem a circulação das águas. O valor unitário de cada tipo de passagem hidráulica foi estimado para os trabalhos de desobstrução da zona da boca de entrada e saída; retirada dos sedimentos; reconstrução das passagens hidráulicas danificadas; e encaminhamento das águas para a entrada. O intuito consiste em devolver as condições de escoamento existentes, para evitar entupimentos e consequentes danos na rede viária.

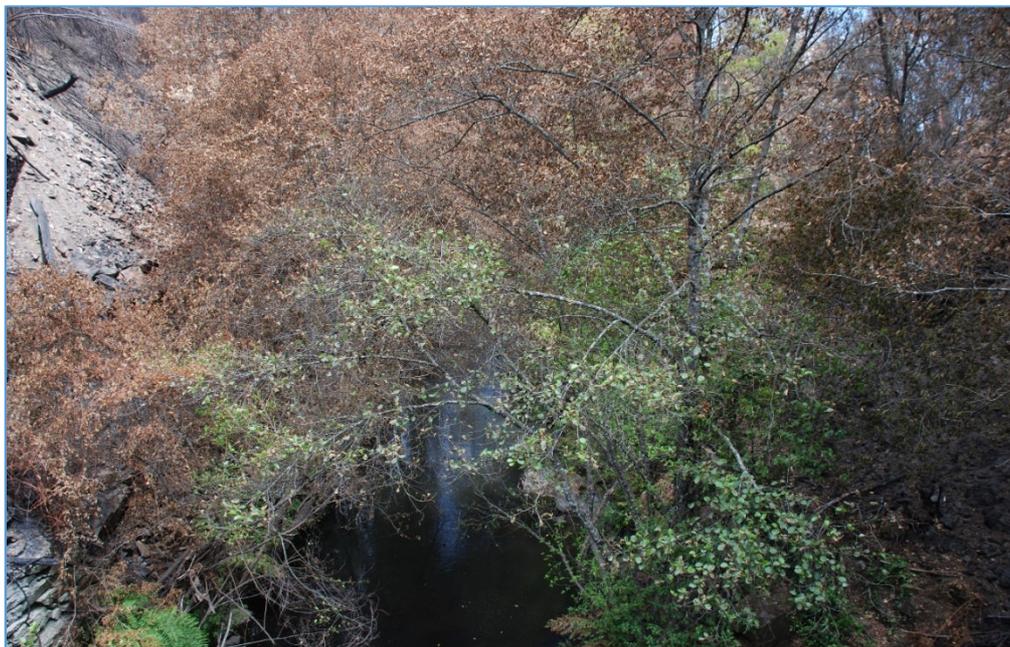
Figura 20 - Consolidação e recuperação de taludes e margens.

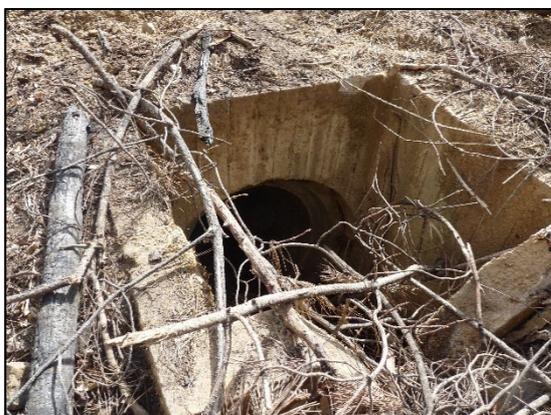
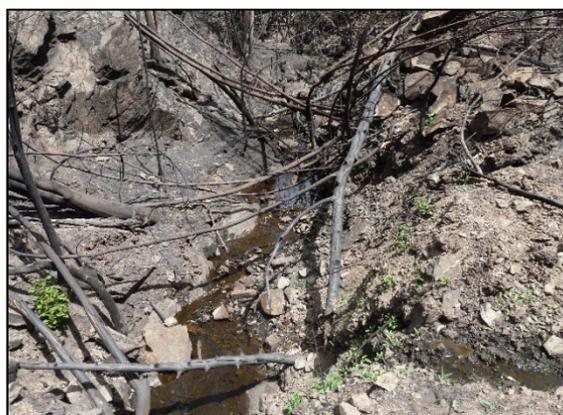
Figura 21 e Figura 22 - Limpeza e desobstrução de aquedutos e reabilitação da galeria ripícola.

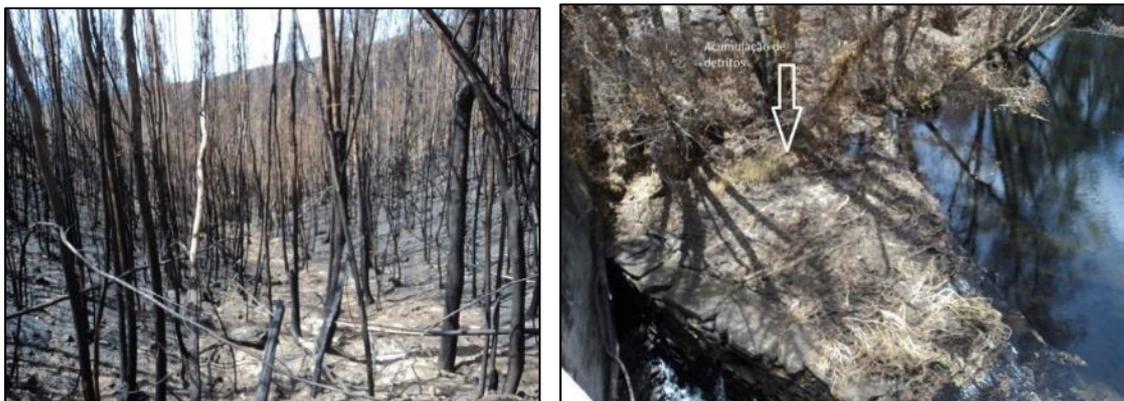
Figura 23 e Figura 24- Corte e remoção de material vegetal arbóreo e arbustivo ardido (à esquerda) e remoção de sedimentos em açude existente (à direita).

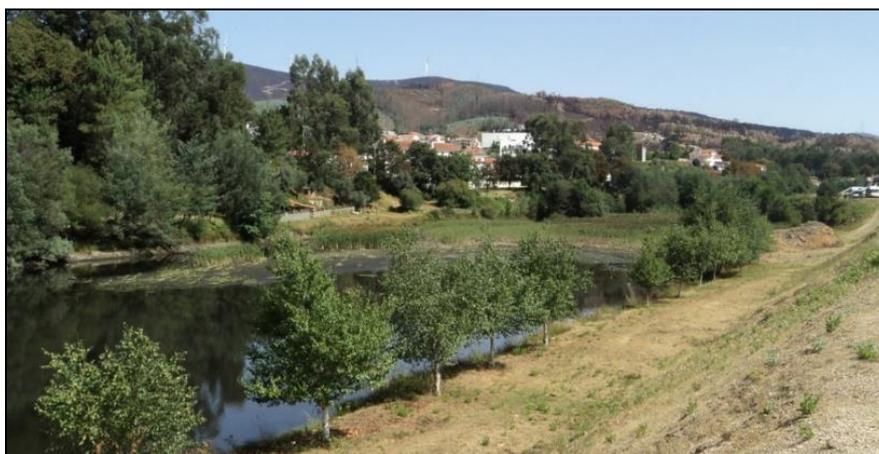
Figura 25 - Remoção de sedimentos e outro material no leito - bacia a montante da Praia das Rocas.

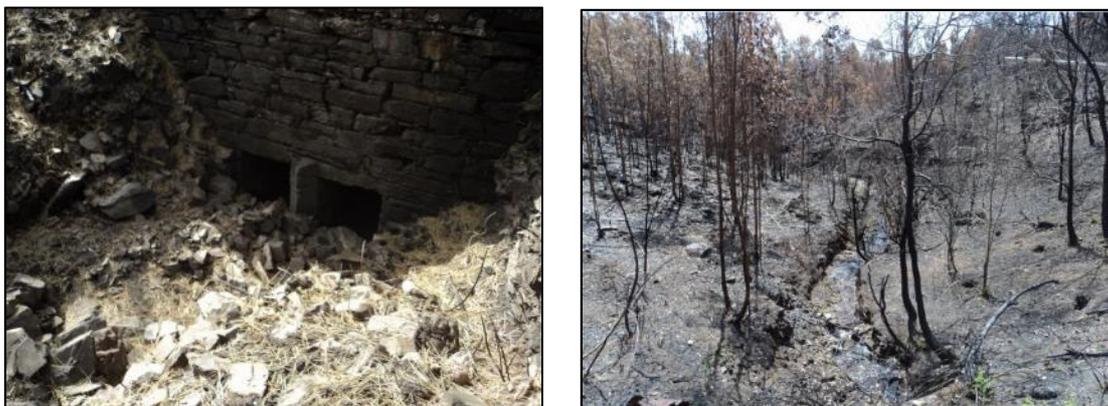
Figura 26 e Figura 27 - Recuperação da secção de vazão de passagem hidráulica (à esquerda) e consolidação e recuperação de taludes e margens (à direita).

O valor unitário de cada tipo de passagem hidráulica foi estimado para os trabalhos de desobstrução da zona da boca de entrada e saída, retirada dos sedimentos, reconstrução das passagens hidráulicas danificadas e encaminhamento das águas para a entrada, devolvendo as condições de escoamento existentes, por forma a não haver entupimentos e consequentemente danos elevados na rede viária.

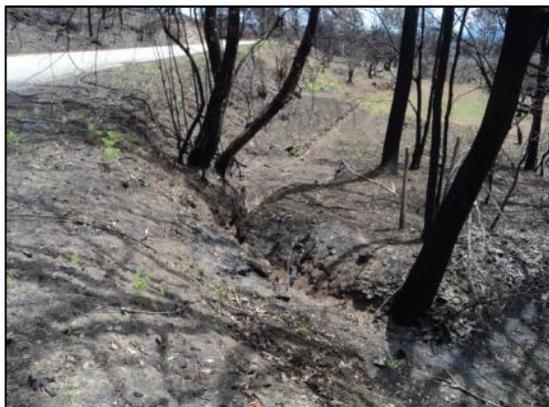
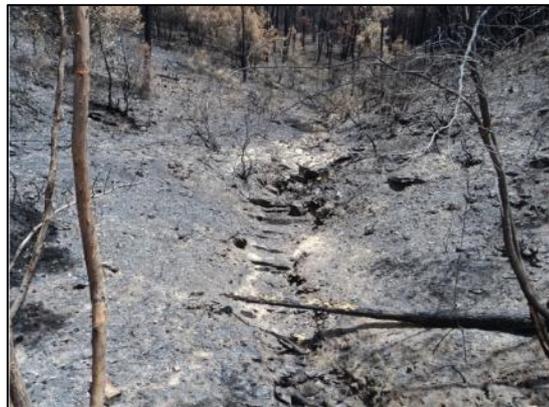
Figura 28 e Figura 29- Reabilitação da galeria ripícola (à esquerda) e reabilitação de açudes existentes, com objetivos de correção torrencial (à direita).

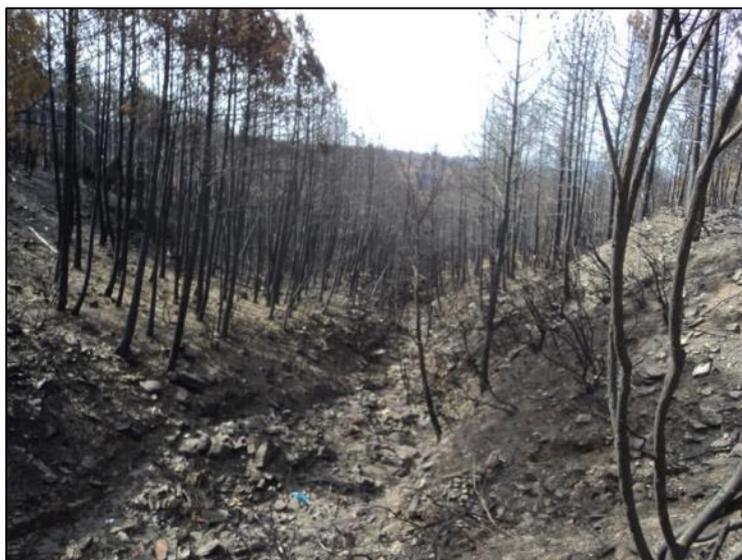
Figura 30 - Construção de pequenas obras de correção torrencial.

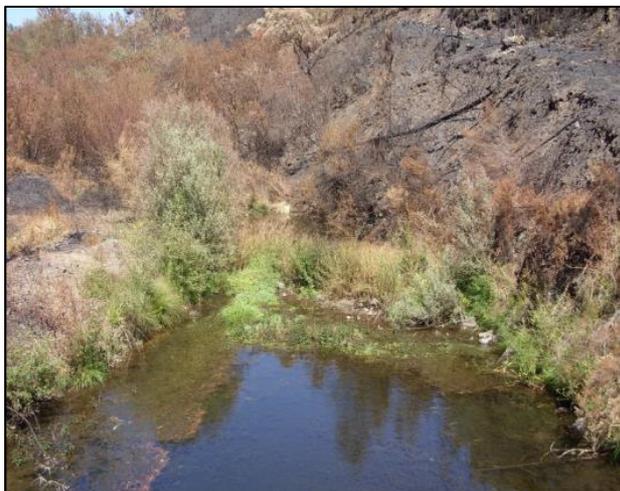
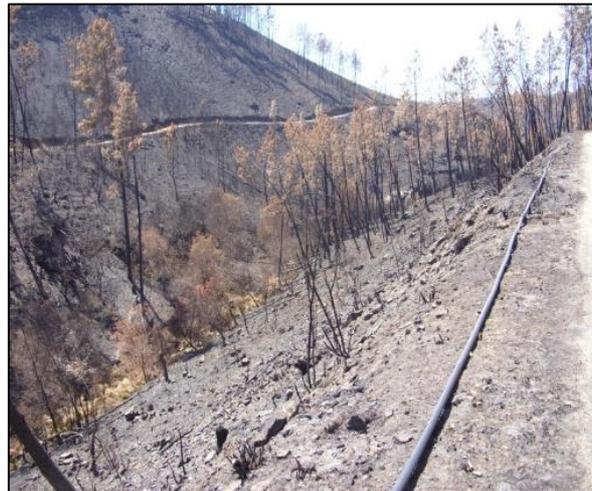
Figura 31 e Figura 32 – Troço da Ribeira Cerdeira em Brejo da Correia (montante).

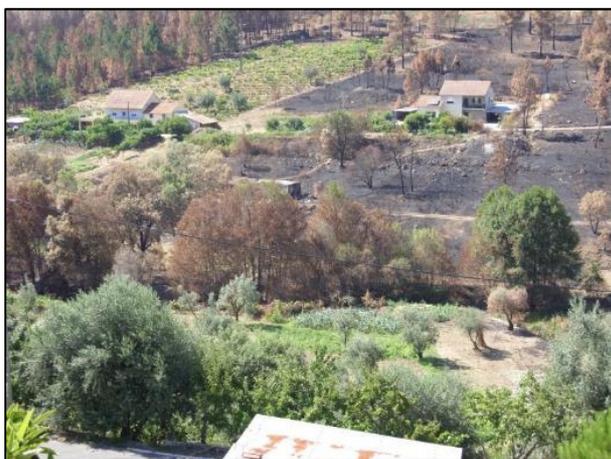
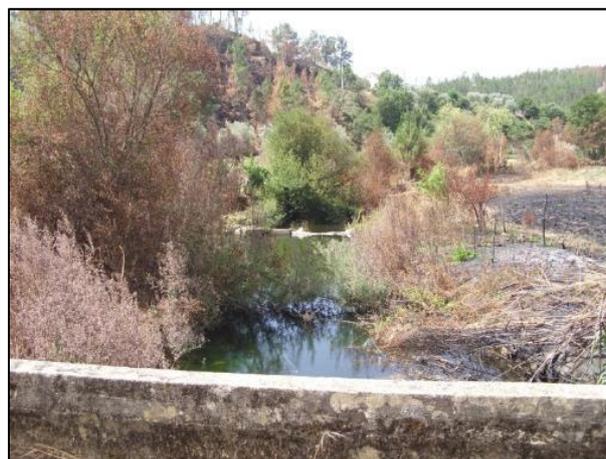
Figura 33 e Figura 34 – Troço da Ribeira Cerdeira em Casal das Casas (jusante).

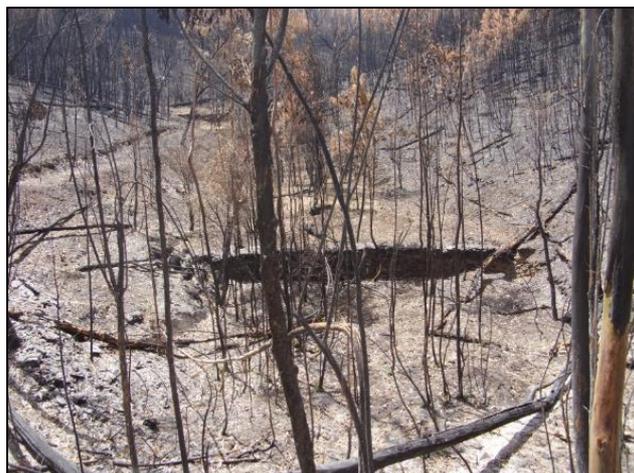
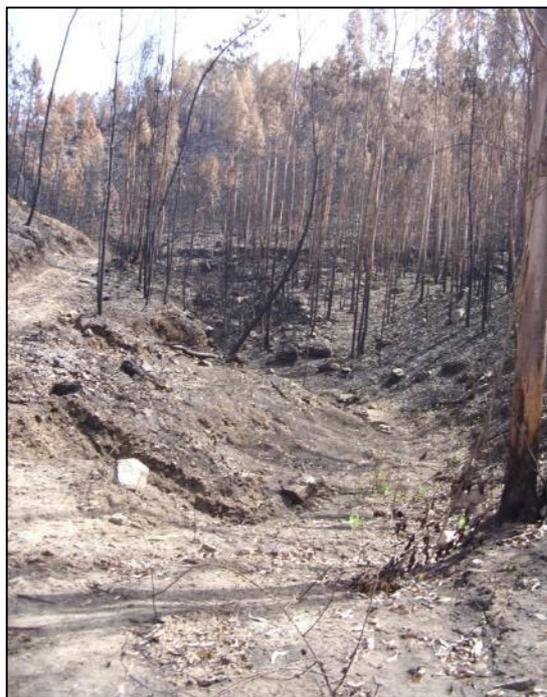
Figura 35 e Figura 36 – Recuperação de bacia de retenção (à esquerda) e construção de bacia de retenção (à direita).

Foi considerada a construção de um dique com bacia de retenção para reter e proteger uma passagem hidráulica tipo I, com as dimensões de 20m (comprimento)*1,5 m (largura)* 1,5m de profundidade.

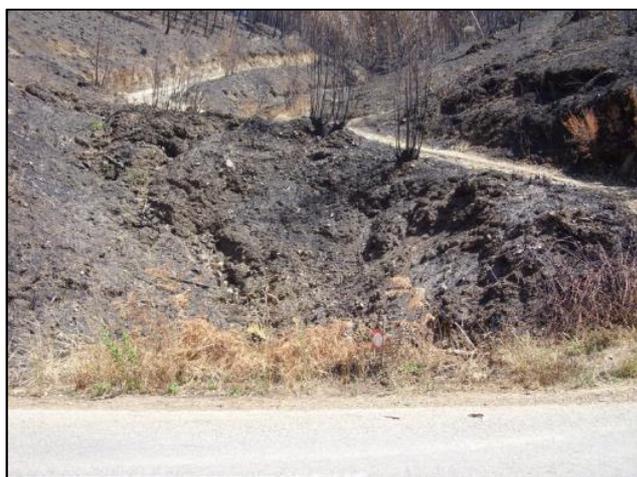
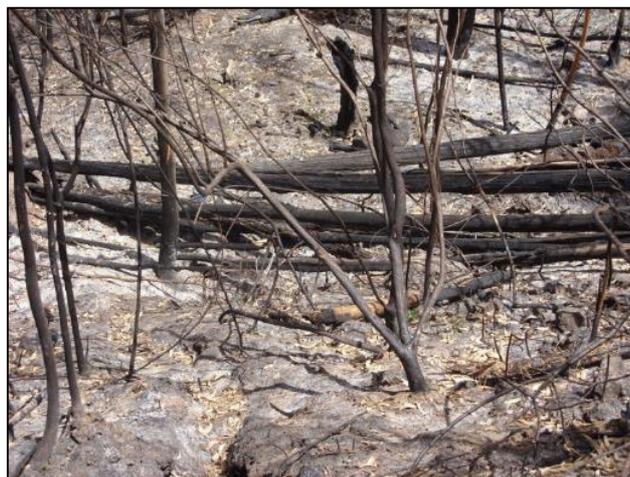
Figura 37 e Figura 38 – Passagem hidráulica do Tipo 1 (à esquerda) e passagem hidráulica do Tipo 2 (à direita).

Foram considerados dois tipos de passagem hidráulica, tipo 1 e tipo 2, sendo que a passagem hidráulica tipo 1 apresenta uma bacia de retenção a montante e tem uma área de intervenção a montante da boca de entrada maior que a do tipo 2. As passagens hidráulicas encontram-se já muito assoreadas, com tendência para causar danos na infraestrutura após nova pluviosidade. O valor unitário de cada tipo de passagem hidráulica contempla corte e remoção de vegetação na zona da boca de entrada e boca de saída; desobstrução da zona da boca de saída; desobstrução da boca de entrada e retirada dos sedimentos (Tipo 2); limpeza extra das Passagens Hidráulicas do Tipo 2 para garantir as condições de escoamento e operacionalidade durante o inverno, evitando entupimentos e danos elevados na estrutura de pavimento da estrada.

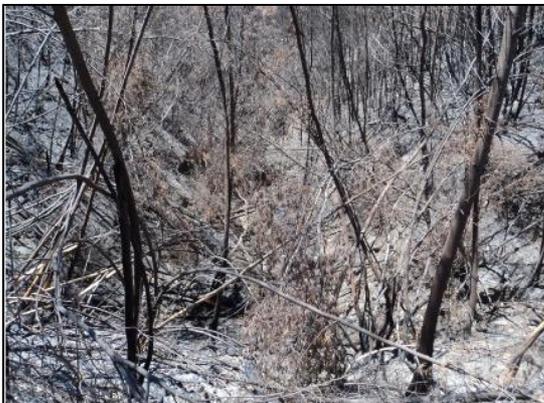
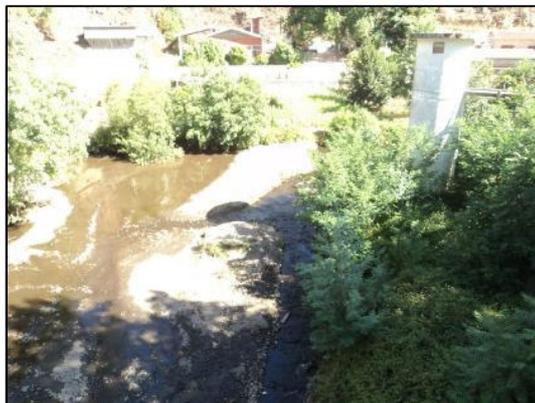
Figura 39 e Figura 40- Corte e remoção de material vegetal arbóreo e arbustivo ardido (à esquerda) e remoção de sedimentos junto à captação de Alge (à direita).

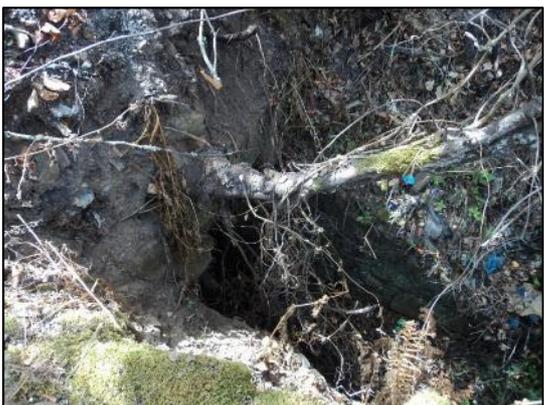
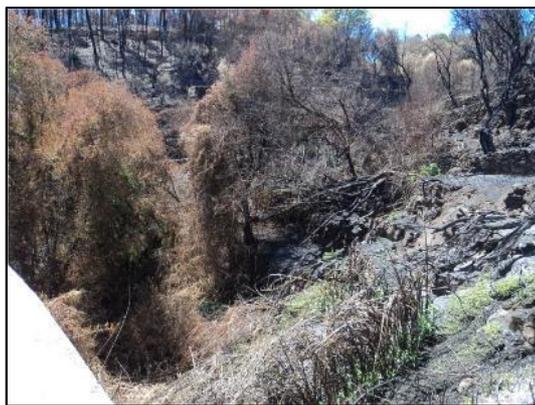
Figura 41 e Figura 42 - Recuperação da secção de vazão de passagem hidráulica (à esquerda) e consolidação e recuperação de taludes e margens (à direita).

Foram consideradas as Passagens Hidráulicas e Pontões que se encontram bastante obstruídas e assoreadas, com situações que impedem a circulação das águas. O valor unitário de cada tipo de passagem hidráulica foi estimado para os trabalhos de desobstrução da zona da boca de entrada e saída; retirada dos sedimentos; reconstrução das passagens hidráulicas danificadas; e encaminhamento das águas para a entrada. O intuito consiste em devolver as condições de escoamento existentes, para evitar entupimentos e consequentes danos na rede viária.

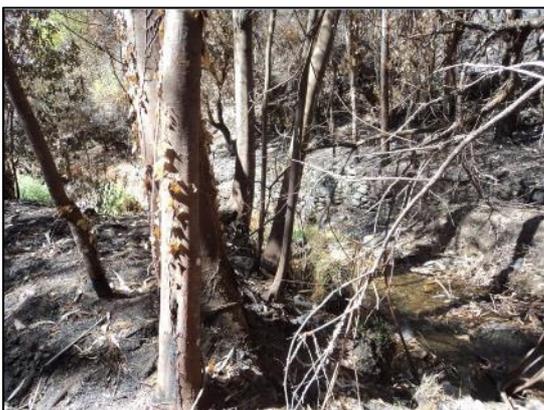
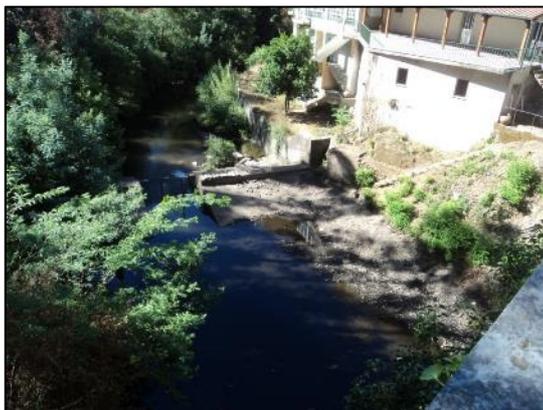
Figura 43 e Figura 44- Reabilitação da galeria ripícola (à esquerda) e recuperação de bacias de retenção (à direita). reabilitação de açudes existentes, com objetivos de correção torrencial.

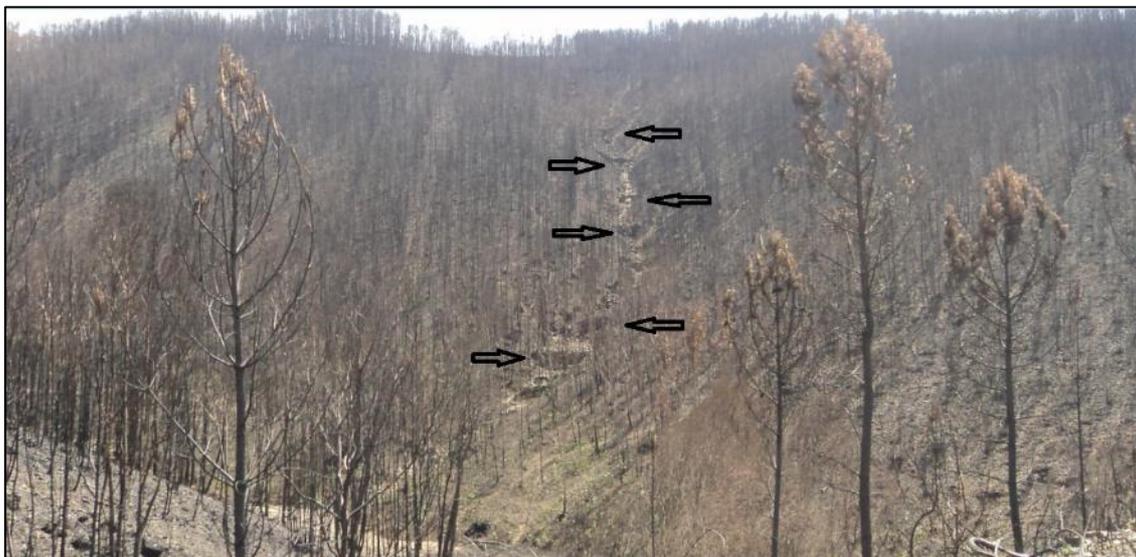
Figura 45 - Reabilitação de açudes existentes, com objetivos de correção torrencial.

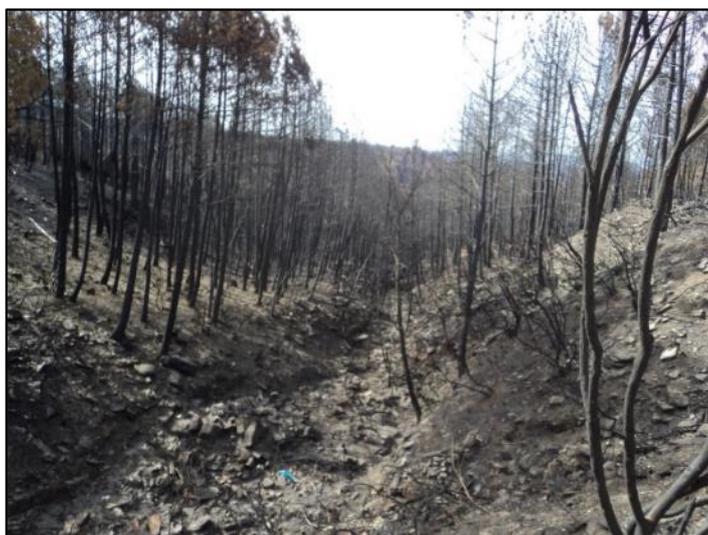
Figura 46 - Construção de pequenas obras de correção torrencial.
