PLANOS DE GESTÃO DAS BACIAS HIDROGRÁFICAS INTEGRADAS NAS REGIÕES HIDROGRÁFICAS 6 E 7

REGIÃO HIDROGRÁFICA 6 Volume I – Relatório

Parte 2 – Caracterização e Diagnóstico
Tomo 7 – Estado das massas de água
Tomo 7C – Anexos

Anexo I.2. – Anexo do sub-capítulo 7.1.5. (Avaliação das massas de água fortemente modificadas – albufeiras e açudes)

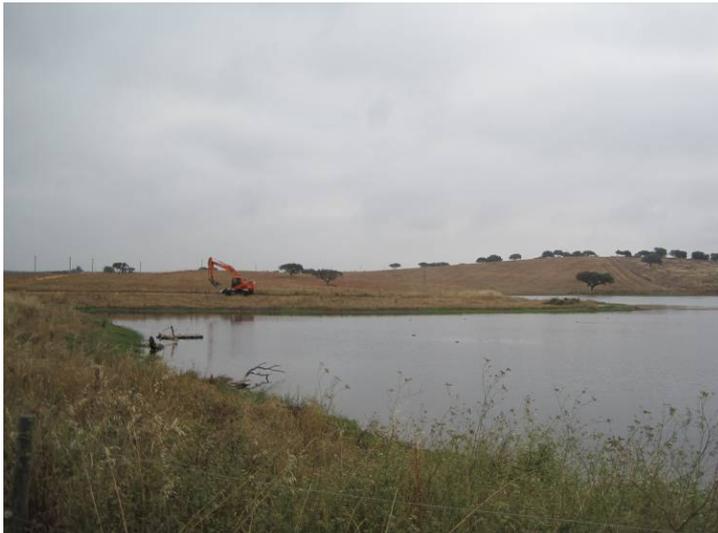
Alb. do Paço – remoção de sedimento

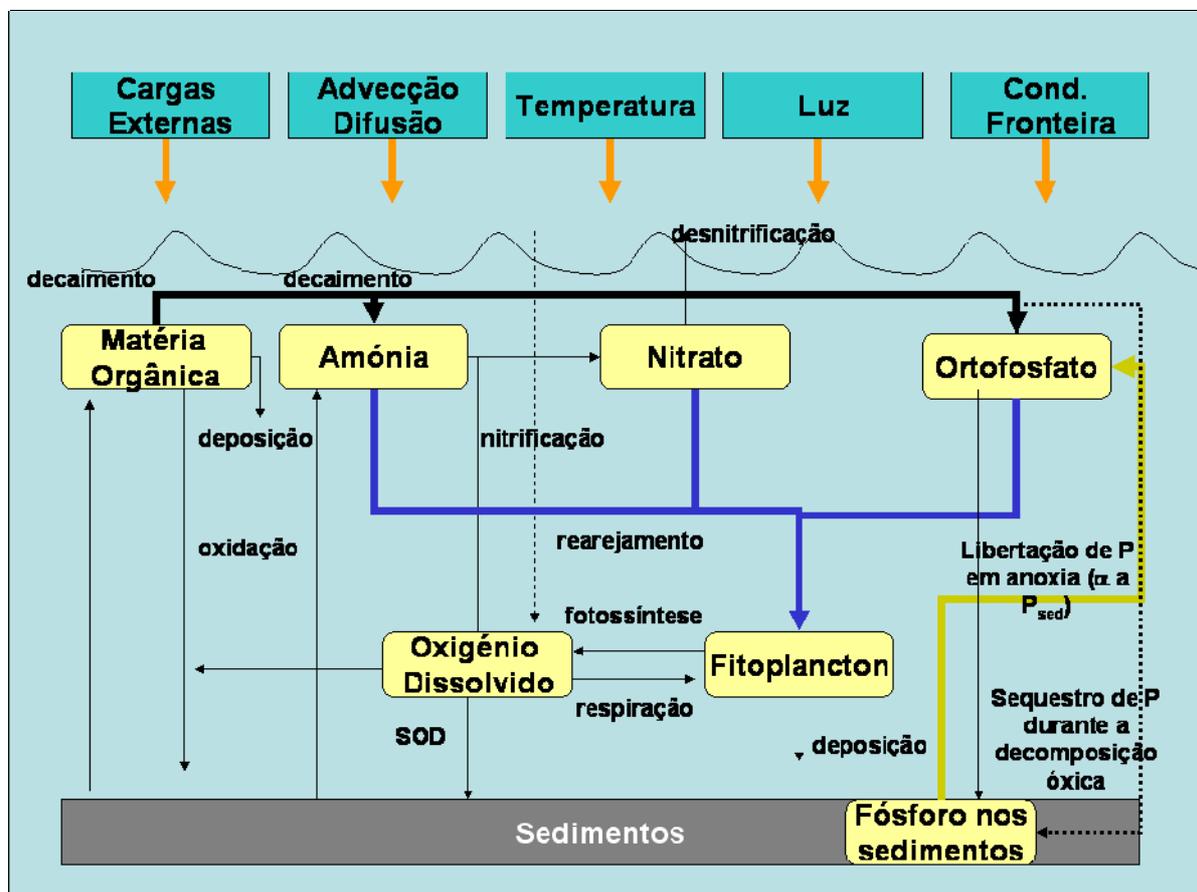
Figura I.3.1 – Representação esquemática dos principais processos representados na versão do modelo CE-QUAL-W2 utilizada

Além desta modificação foi introduzido um módulo para simular o zooplâncton e assim ultrapassar outra das principais limitações do modelo original.

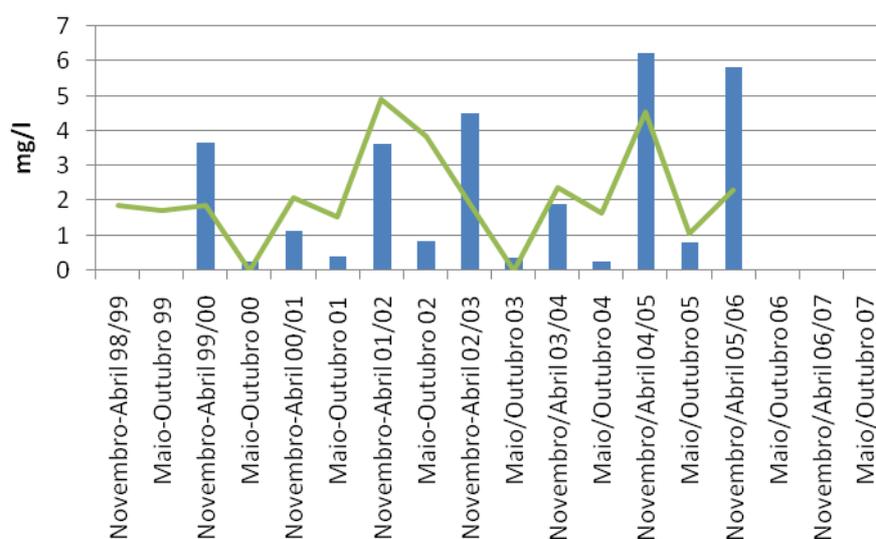
Nota: A linha verde representa os resultados obtidos com o modelo e as barras os valores observados. Os valores são as médias geométricas semestrais

Figura I.3.4 – Evolução da concentração de nitratos à superfície junto à barragem

Verifica-se uma variação sazonal típica com concentrações mais elevadas de Inverno do que de Verão no caso dos nitratos. Duma forma geral o modelo acompanha bem as variações das concentrações médias sazonais, embora nem sempre reproduza correctamente os valores absolutos. Relativamente ao fósforo total verifica-se a mesma tendência sazonal com valores mais elevados de Inverno (Figura I.3.5). O modelo nem sempre acompanha essa tendência mas produz níveis de fósforo comparáveis com os observados, o que em termos de classificação da massa de água é muito importante.

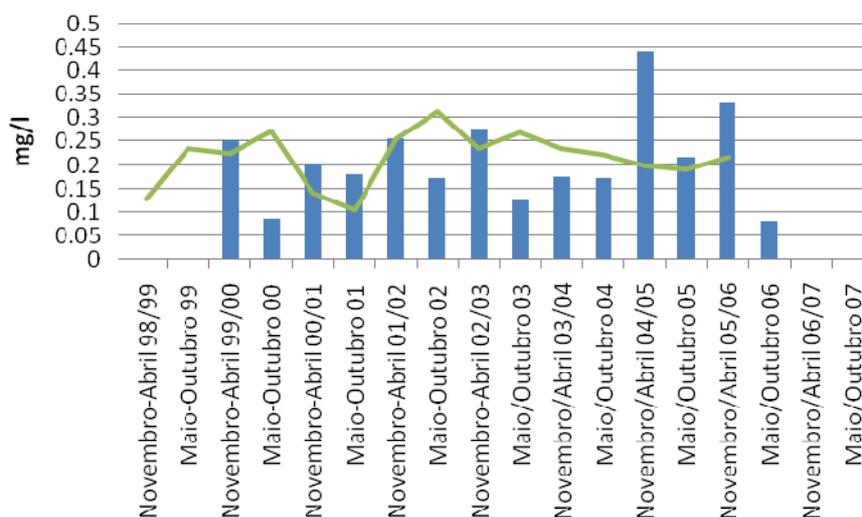
Nota: A linha verde representa os resultados obtidos com o modelo e as barras os valores observados. Os valores são as médias geométricas semestrais

Figura I.3.5 – Evolução da concentração de fósforo total à superfície junto à barragem

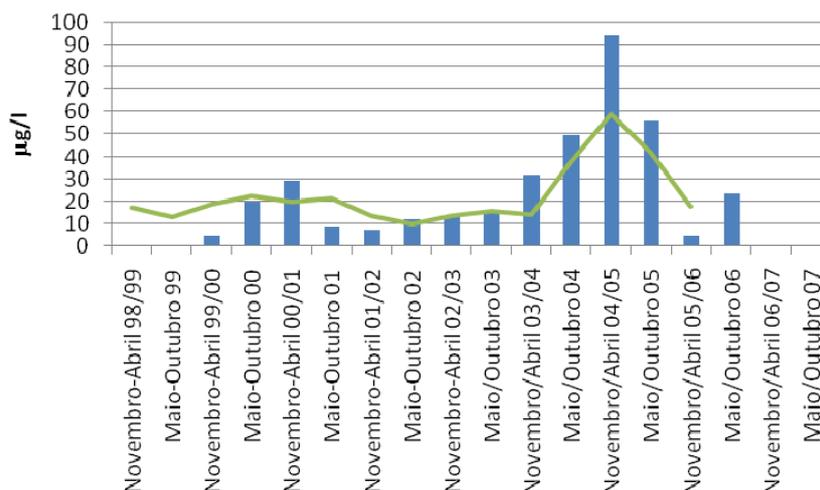
Nota: A linha verde representa os resultados obtidos com o modelo e as barras os valores observados. Os valores são as médias geométricas semestrais

Figura I.3.6 – Evolução da concentração de clorofila-a total à superfície junto à barragem

Finalmente no que diz respeito à estimativa de biomassa feita a partir da clorofila-a o modelo revela um comportamento muito satisfatório particularmente em termos de variação interanual. O modelo acompanha muito bem as variações interanuais de clorofila-a com particular destaque para o aumento verificado entre 2003 e 2005.

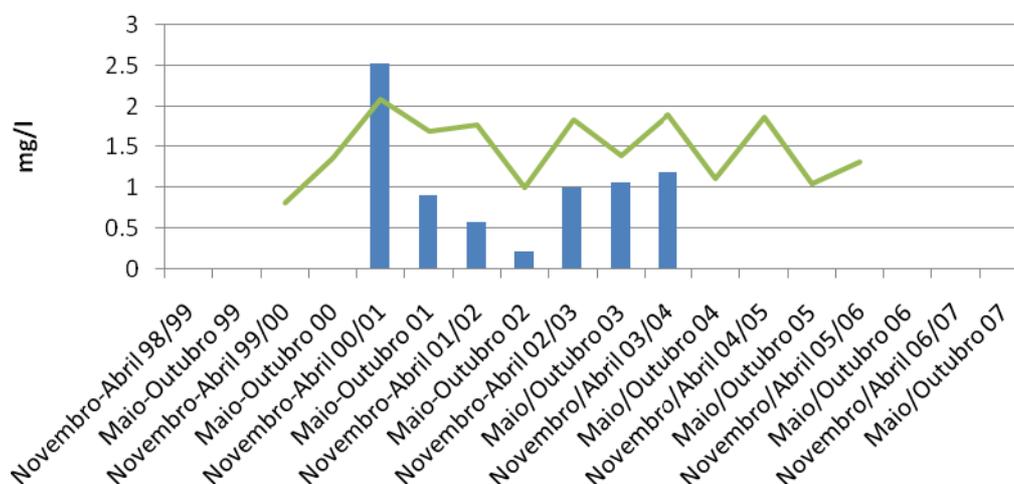
Nota: A linha verde representa os resultados obtidos com o modelo e as barras os valores observados. Os valores são as médias geométricas semestrais

Figura I.3.7 – Evolução da concentração de nitratos à superfície junto à barragem

Mais uma vez se verifica na albufeira de Odivelas a variação sazonal típica no nitrato (Figura I.3.7) com valores comparativamente mais altos de Inverno. O modelo acompanha a tendência mas claramente sobrestima ligeiramente este parâmetro. Em todo o caso as diferenças não são muito significativas em termos absolutos.

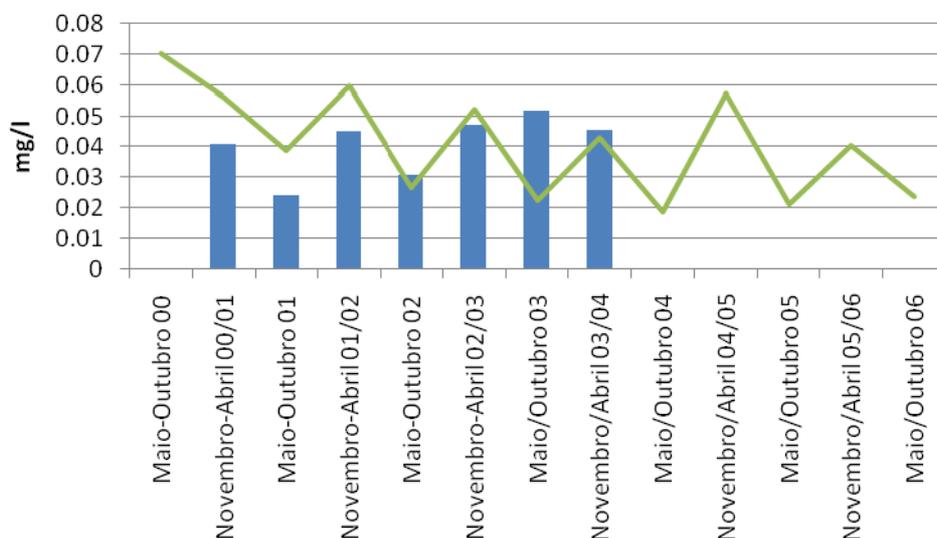
Nota: A linha verde representa os resultados obtidos com o modelo e as barras os valores observados. Os valores são as médias geométricas semestrais

Figura I.3.8 – Evolução da concentração de fósforo total à superfície junto à barragem

Os resultados relativos ao fósforo são bem mais satisfatórios, quer em termos absolutos quer em termos de variação sazonal. A variação sazonal revela também aqui, os picos a acontecer no Inverno. O fósforo total exibe menos variação interanual que o nitrato. A variação de clorofila-a acompanha a tendência dos nutrientes, com máximos no período Novembro-Abri o que indica a presença de blooms Outonais e/ou Primavera. Duma forma geral os resultados do modelo acompanham relativamente bem as observações. As concentrações de clorofila-a parecem melhor correlacionadas com o nitrato do que com o fósforo.

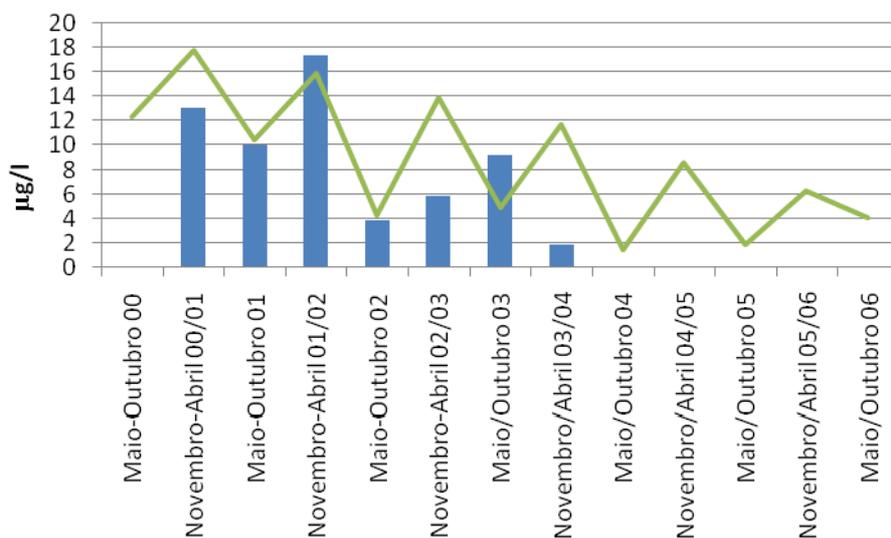
Nota: A linha verde representa os resultados obtidos com o modelo e as barras os valores observados. Os valores são as médias geométricas semestrais

Figura I.3.9 – Evolução da concentração de clorofila-a total à superfície junto à barragem

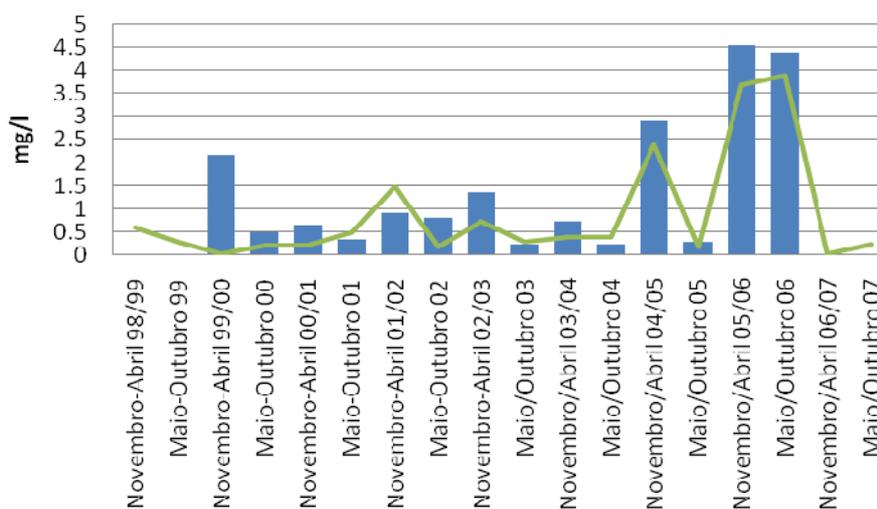
Nota: A linha verde representa os resultados obtidos com o modelo e as barras os valores observados. Os valores são as médias geométricas semestrais

Figura I.3.10 – Evolução da concentração de nitratos à superfície junto à barragem

Os resultados para Monte da Rocha seguem a tendência geral observada nas restantes albufeiras. Para o nitrato, os resultados seguem em geral a tendência dos dados (Figura I.3.10). Nos anos de maior afluência o aumento de nitrato é bem reproduzido pelo modelo com excepção do período Novembro de 1999 a Abril de 2000. Duma forma geral os valores simulados são bastante aproximados dos observados pelo que a simulação se pode considerar muito aceitável.

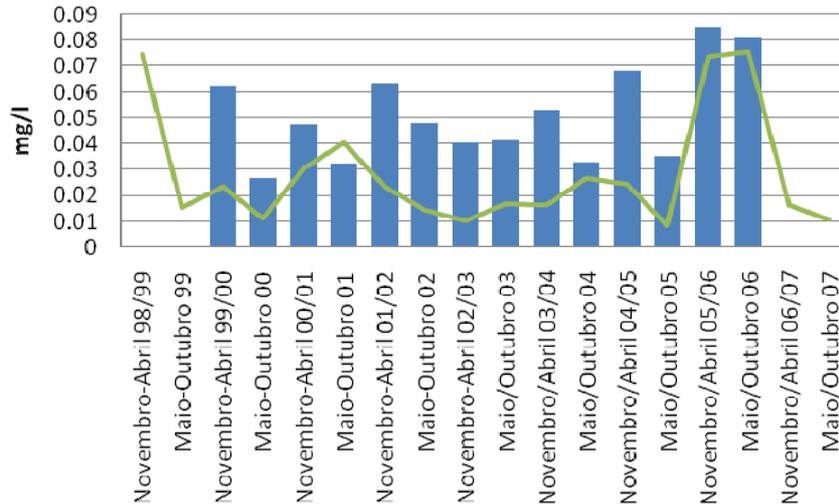
Nota: A linha verde representa os resultados obtidos com o modelo e as barras os valores observados. Os valores são as médias geométricas semestrais

Figura I.3.11 – Evolução da concentração de fósforo total à superfície junto à barragem

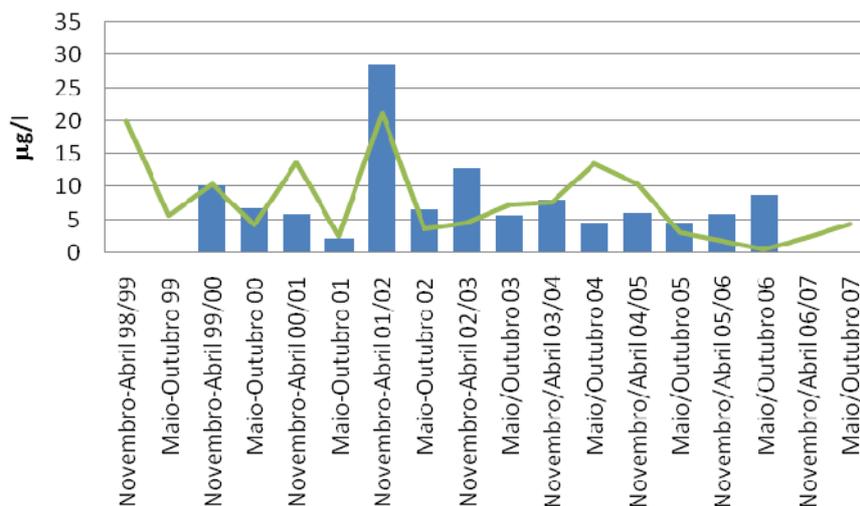
Nota: A linha verde representa os resultados obtidos com o modelo e as barras os valores observados. Os valores são as médias geométricas semestrais

Figura I.3.12 – Evolução da concentração de clorofila-a total à superfície junto à barragem

Os resultados da clorofila-a mostram que duma forma geral o modelo acompanha bem a variação interanual observada (Figura I.3.12). O modelo acompanha o pico de Novembro de 2000 a Abril de 2001.

Os valores médios simulados são concordantes com os dados e portanto os resultados podem considerar-se satisfatórios.

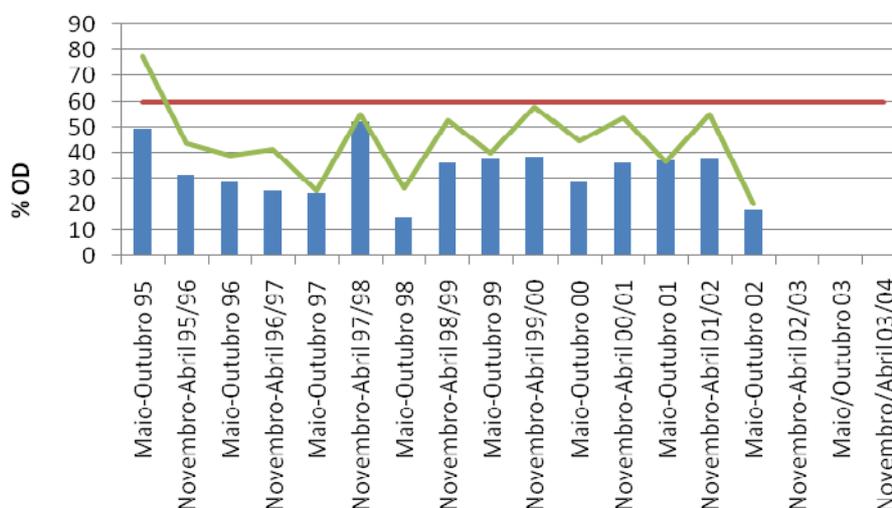
Nota: A linha verde representa os resultados obtidos com o modelo à superfície e as barras os valores obtidos para a descarga. A vermelha representa-se o valor limite para o bom potencial.

Figura I.3.13 – Evolução da taxa de saturação de oxigénio junto à barragem de Vale do Gaio

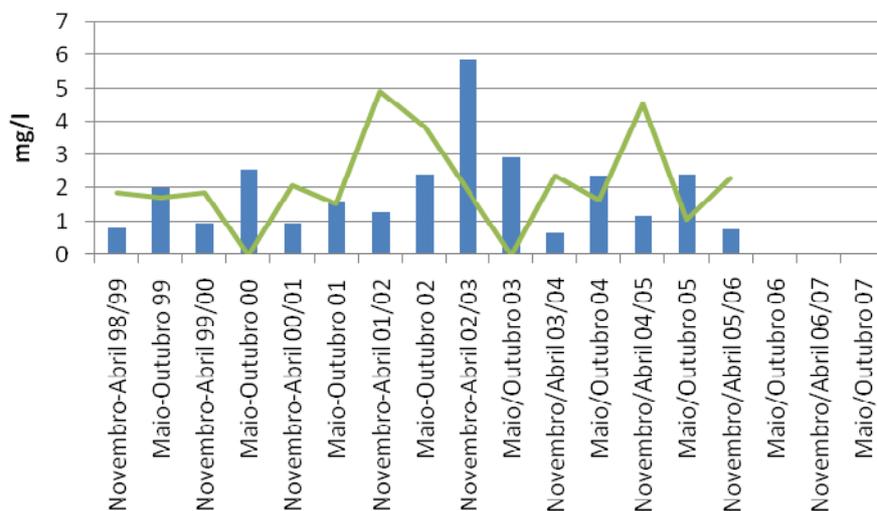
Nota: A linha verde representa os resultados obtidos com o modelo à superfície e as barras os valores obtidos para a descarga.

Figura I.3.14 – Evolução da concentração de nitratos junto à barragem de Vale do Gaião

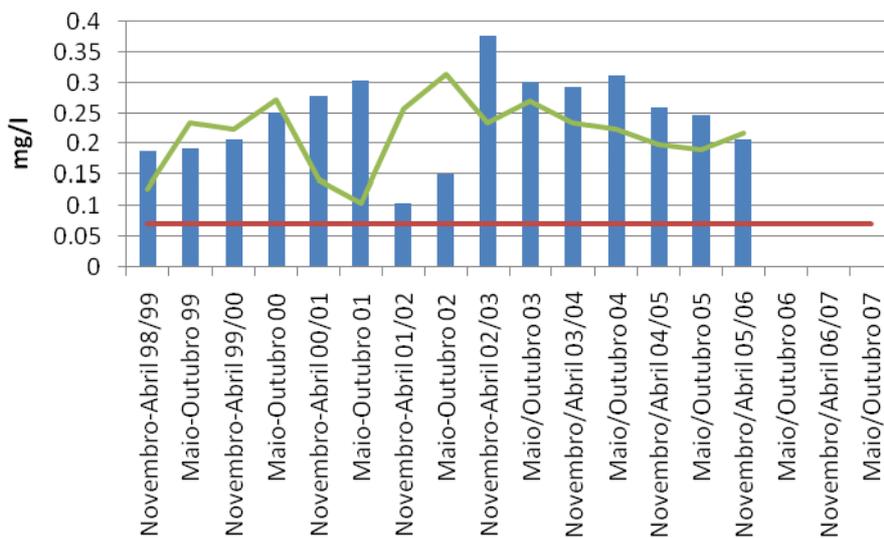
Nota: A linha verde representa os resultados obtidos com o modelo à superfície e as barras os valores obtidos para a descarga. A vermelha representa-se o valor limite para o bom potencial.

Figura I.3.15 – Evolução da concentração de fósforo total junto à barragem de Vale do Gaião

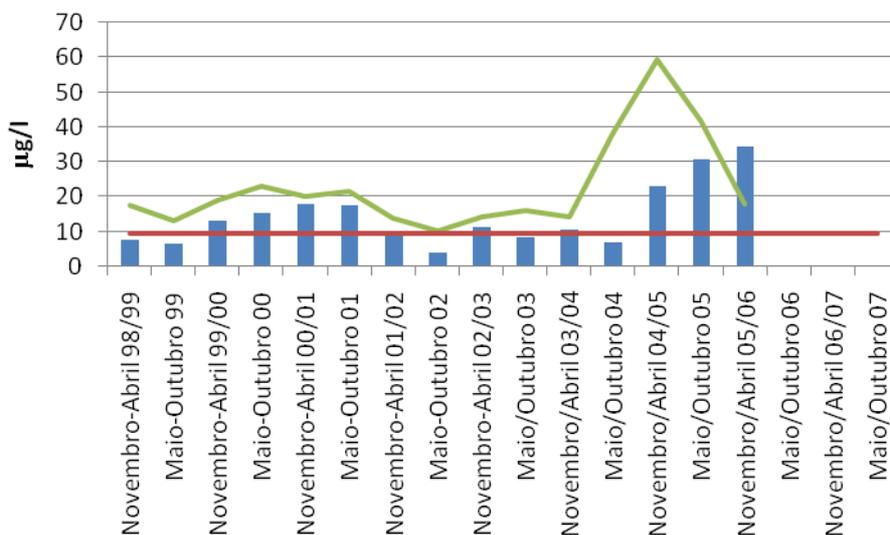
Nota: A linha verde representa os resultados obtidos com o modelo à superfície e as barras os valores obtidos para a descarga. A vermelha representa-se o valor limite para o bom potencial.

Figura I.3.16 – Evolução da concentração de clorofila-a junto à barragem de Vale do Gaio

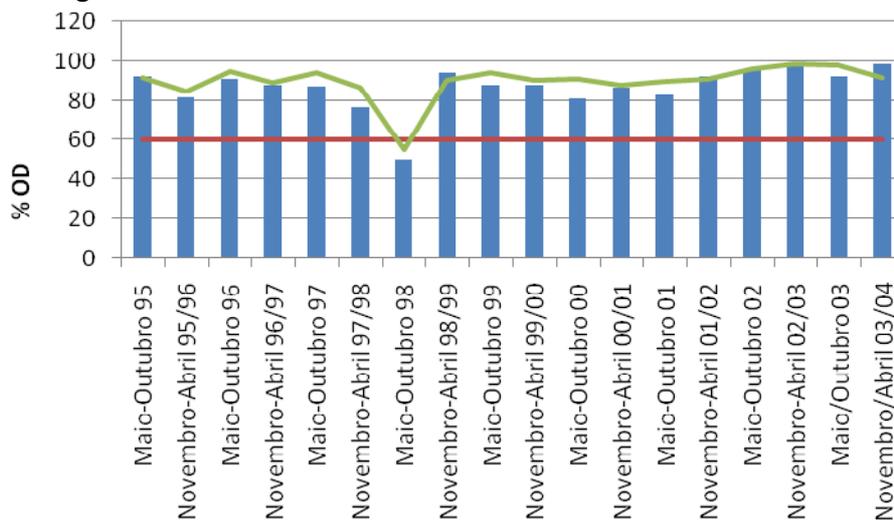
Nota: A linha verde representa os resultados obtidos com o modelo à superfície e as barras os valores obtidos para a descarga. A vermelha representa-se o valor limite para o bom potencial.

Figura I.3.17 – Evolução da taxa de saturação de oxigénio junto à barragem de Monte da Rocha

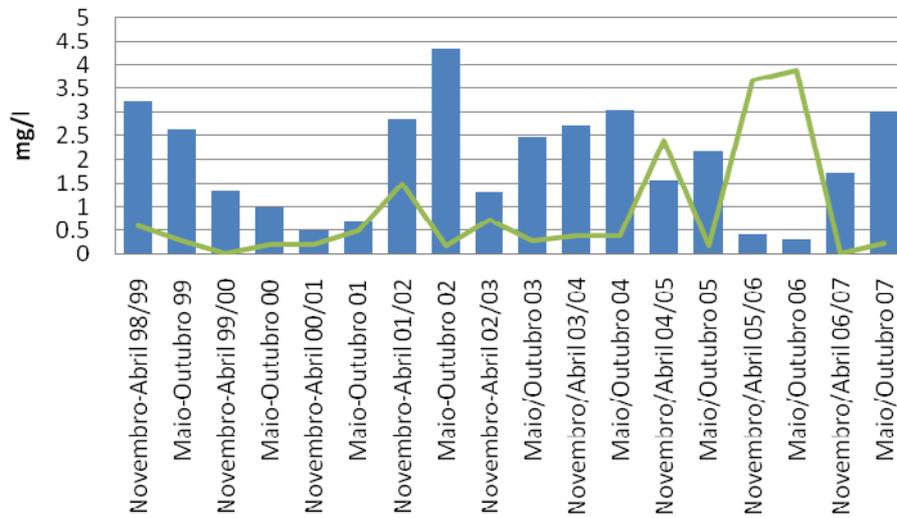
Nota: A linha verde representa os resultados obtidos com o modelo à superfície e as barras os valores obtidos para a descarga.

Figura I.3.18 – Evolução da concentração de nitrato junto à barragem de Monte da Rocha

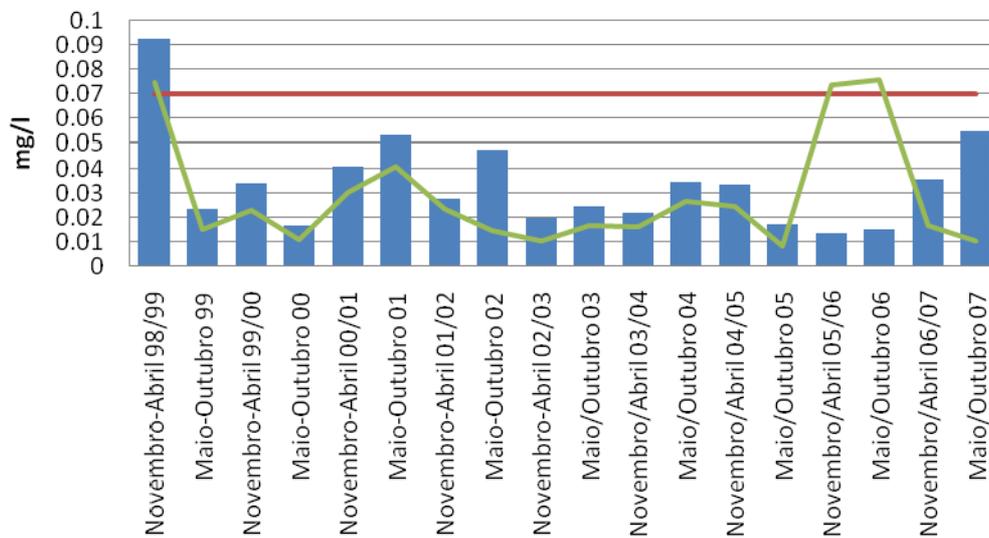
Nota: A linha verde representa os resultados obtidos com o modelo à superfície e as barras os valores obtidos para a descarga. A vermelha representa-se o valor limite para o bom potencial.

Figura I.3.19 – Evolução da concentração de fósforo total junto à barragem de Monte da Rocha

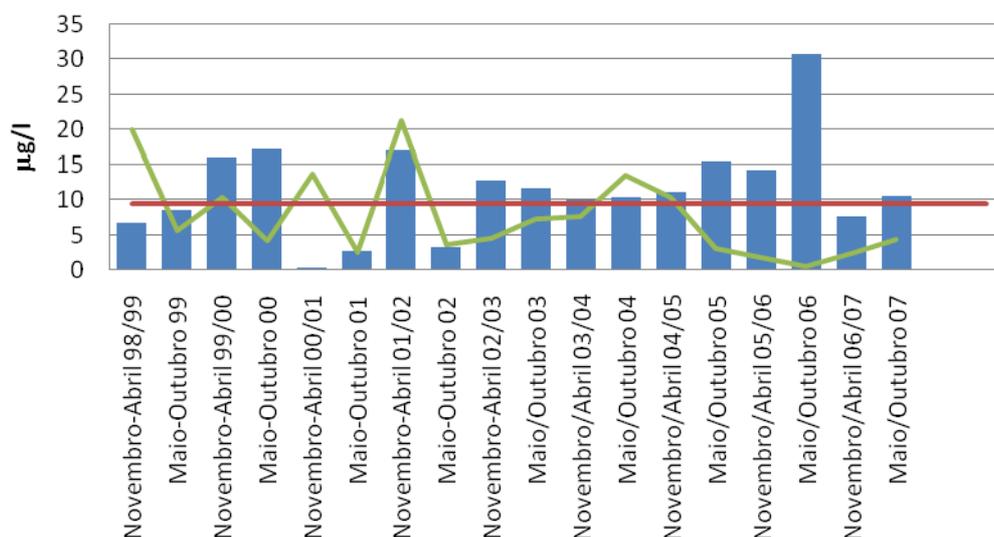
Nota: A linha verde representa os resultados obtidos com o modelo à superfície e as barras os valores obtidos para a descarga. A vermelha representa-se o valor limite para o bom potencial.

Figura I.3.20 – Evolução da concentração de clorofila-a junto à barragem de Monte da Rocha

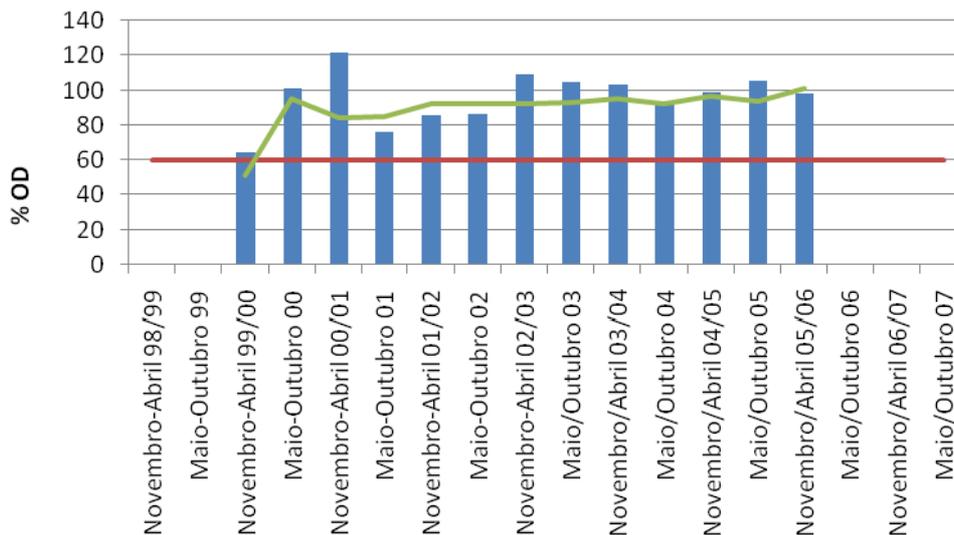
Nota: A linha verde representa os resultados obtidos com o modelo à superfície e as barras os valores obtidos para a descarga. A vermelha representa-se o valor limite para o bom potencial.

Figura I.3.21 – Evolução da taxa de saturação de oxigénio junto à barragem de Odivelas

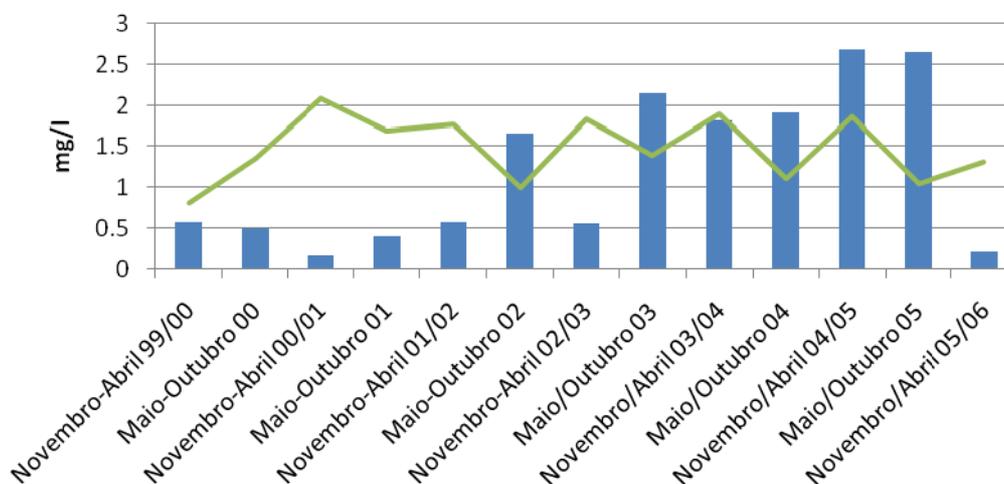
Nota: A linha verde representa os resultados obtidos com o modelo à superfície e as barras os valores obtidos para a descarga.

Figura I.3.22 – Evolução da concentração de nitratos junto à barragem de Odivelas

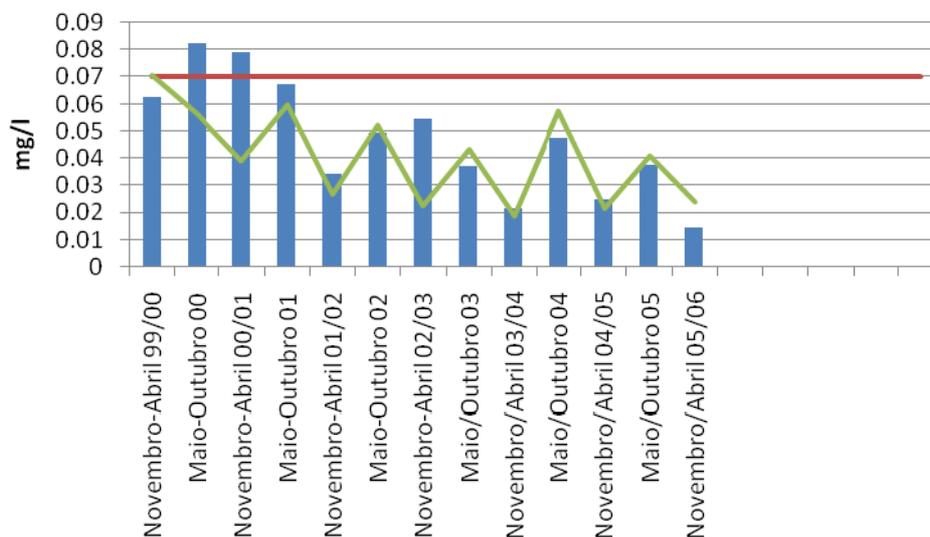
Nota: A linha verde representa os resultados obtidos com o modelo à superfície e as barras os valores obtidos para a descarga. A vermelha representa-se o valor limite para o bom potencial.

Figura I.3.23 – Evolução da concentração de fósforo total junto à barragem de Odivelas

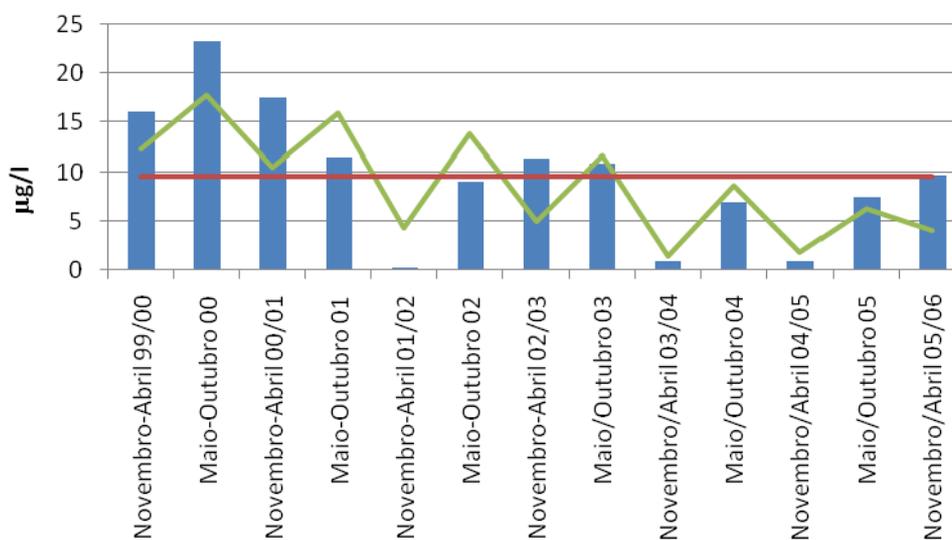
Nota: A linha verde representa os resultados obtidos com o modelo à superfície e as barras os valores obtidos para a descarga. A vermelha representa-se o valor limite para o bom potencial.

Figura I.3.24 – Evolução da concentração de clorofila-a junto à barragem de Odivelas

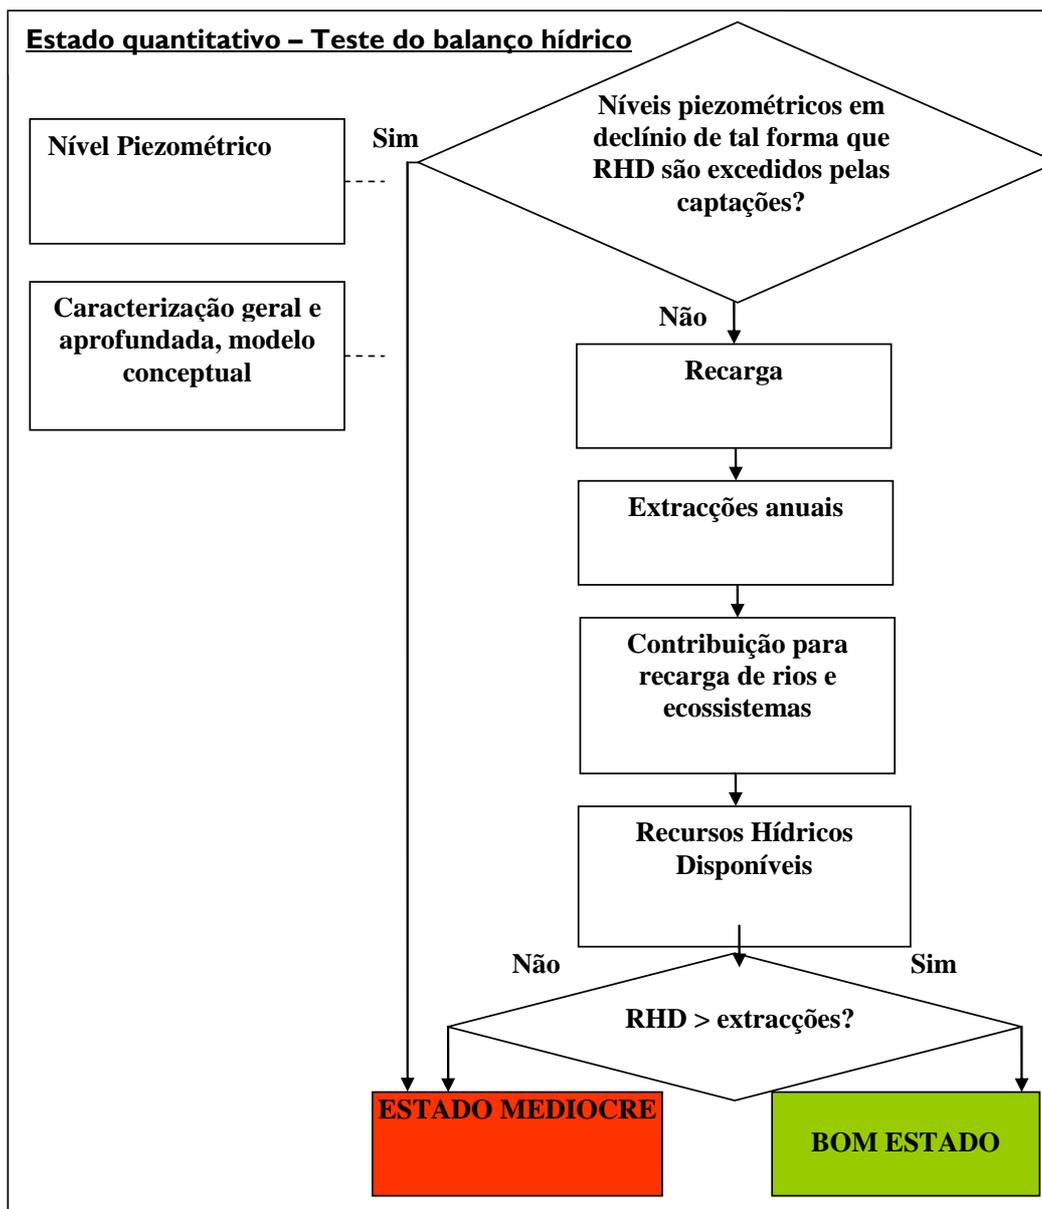
Figura II.1.1 – Teste do balanço hídrico

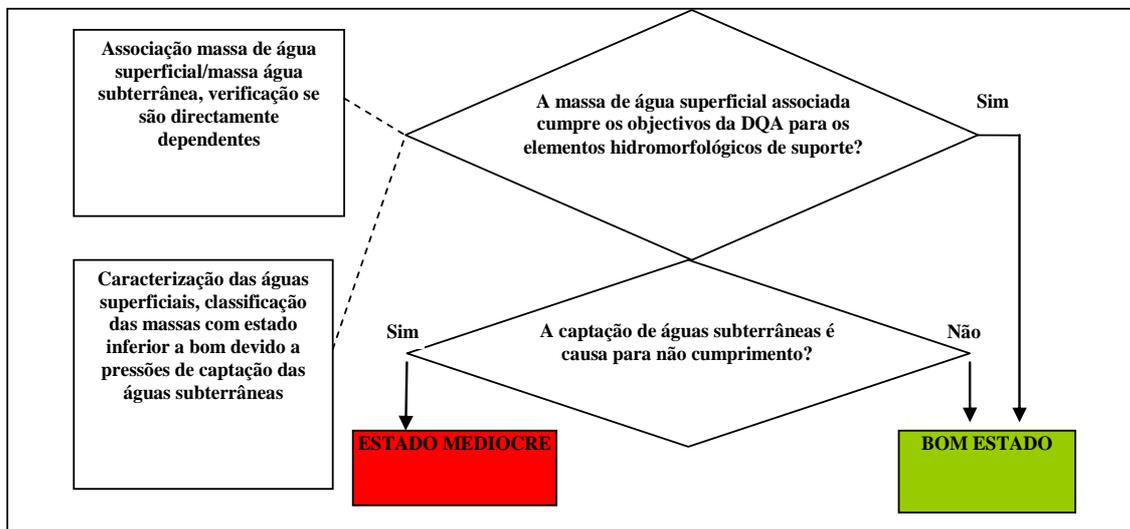
Figura II.1.2 – Teste do escoamento superficial

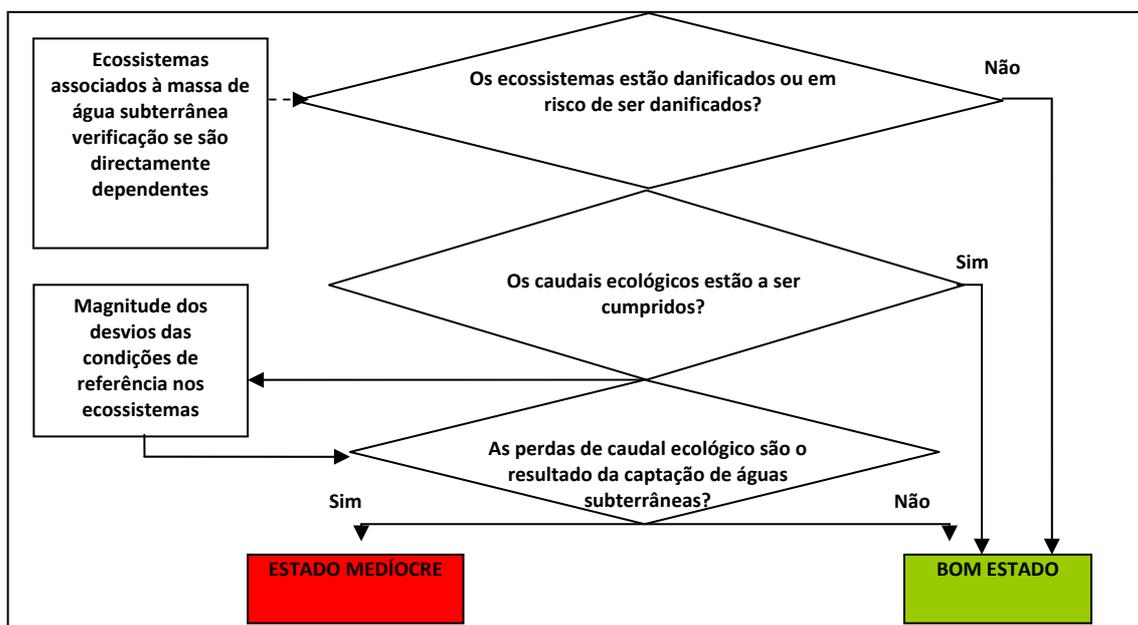
Figura II.1.3 – Teste dos ecossistemas terrestres dependentes das águas subterrâneas

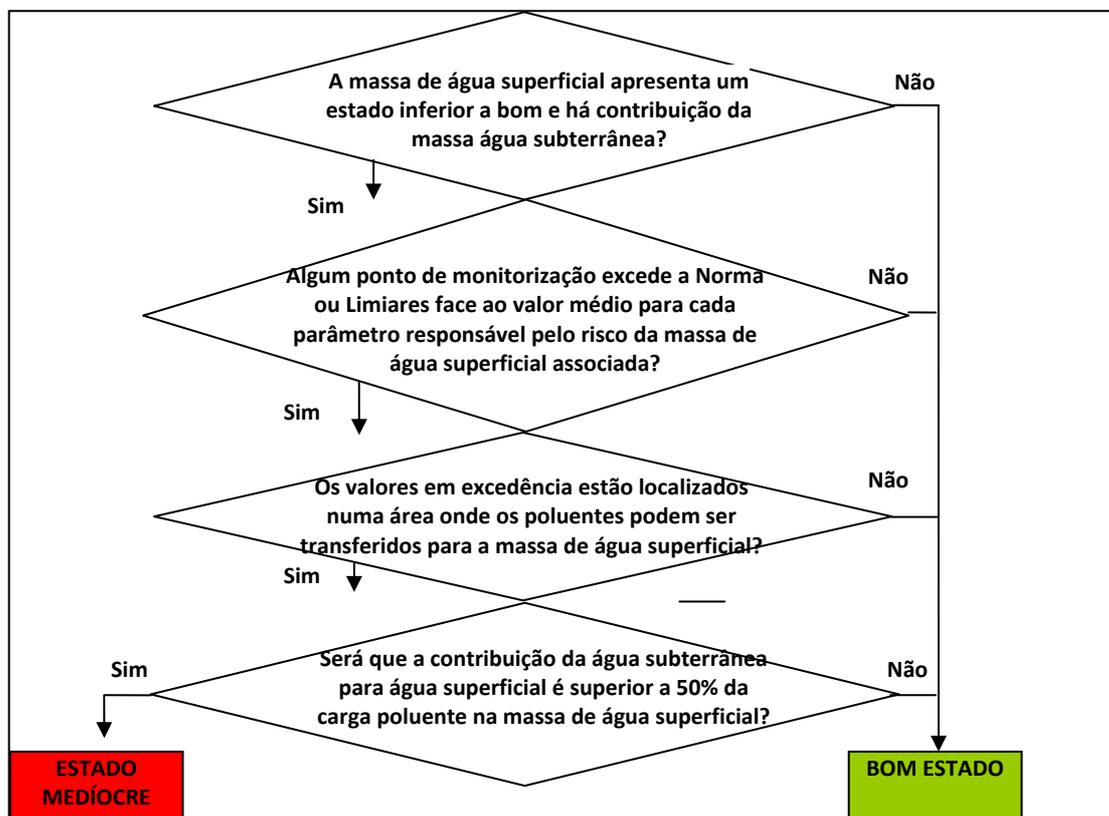
Figura II.2.1 – Teste do Escoamento superficial

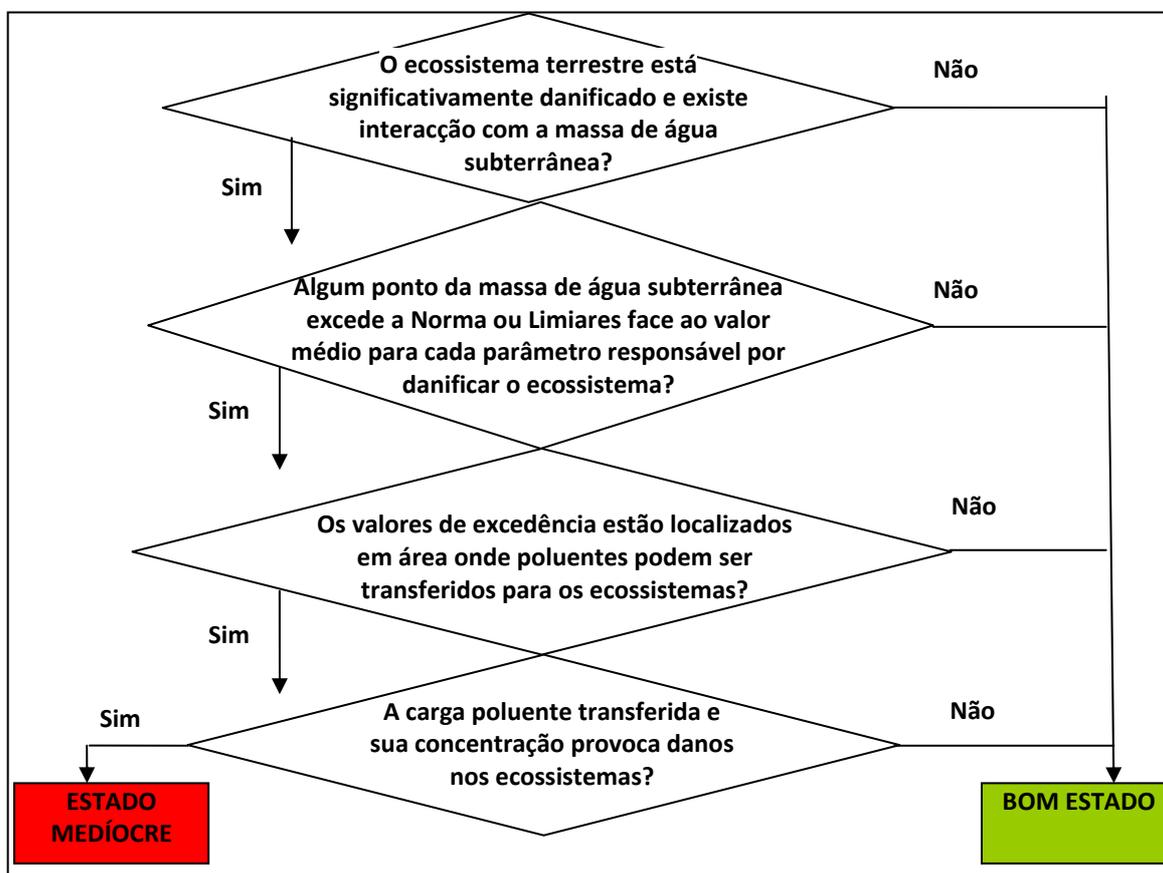
Figura II.2.2 – Teste dos ecossistemas terrestres dependentes das águas subterrâneas

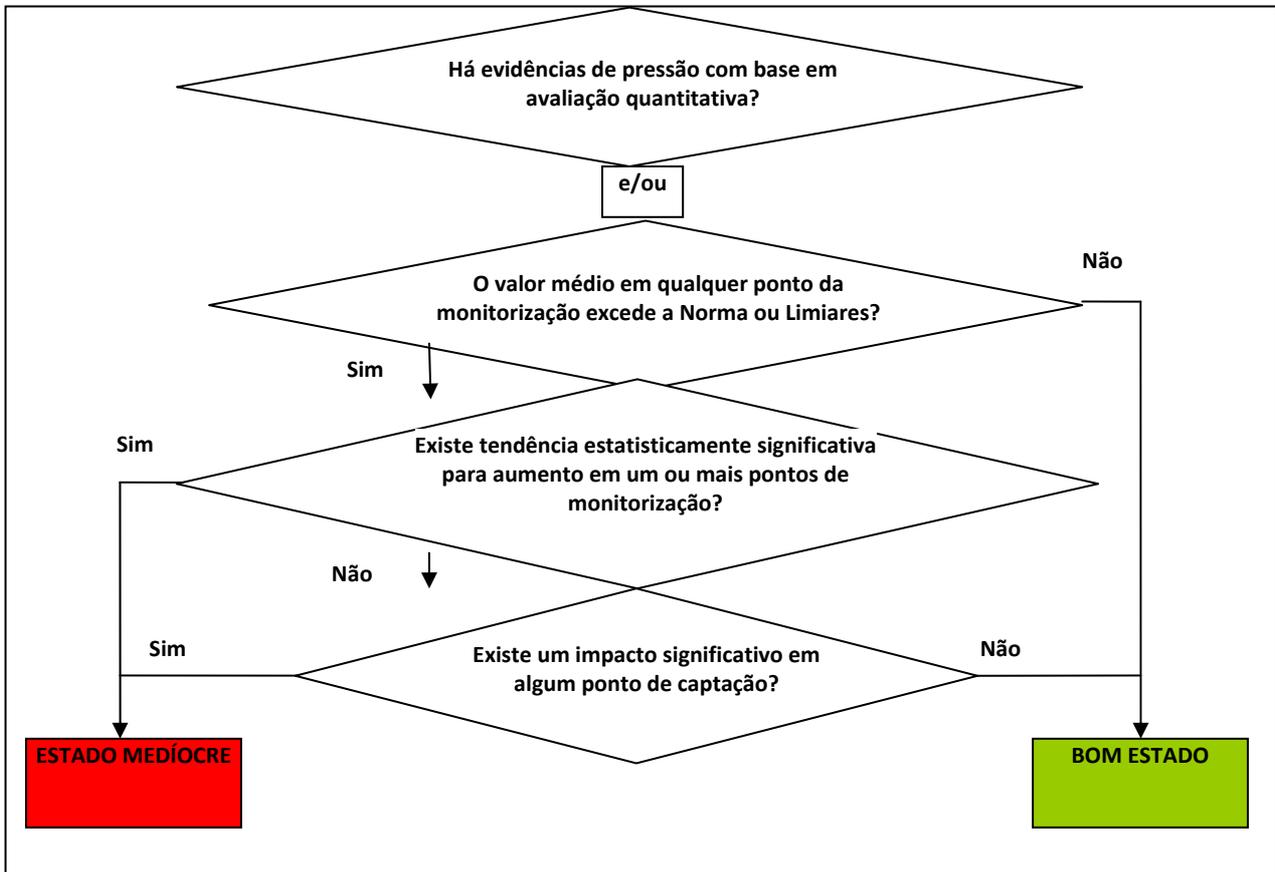
Figura II.2.3 – Teste da intrusão salina ou outras

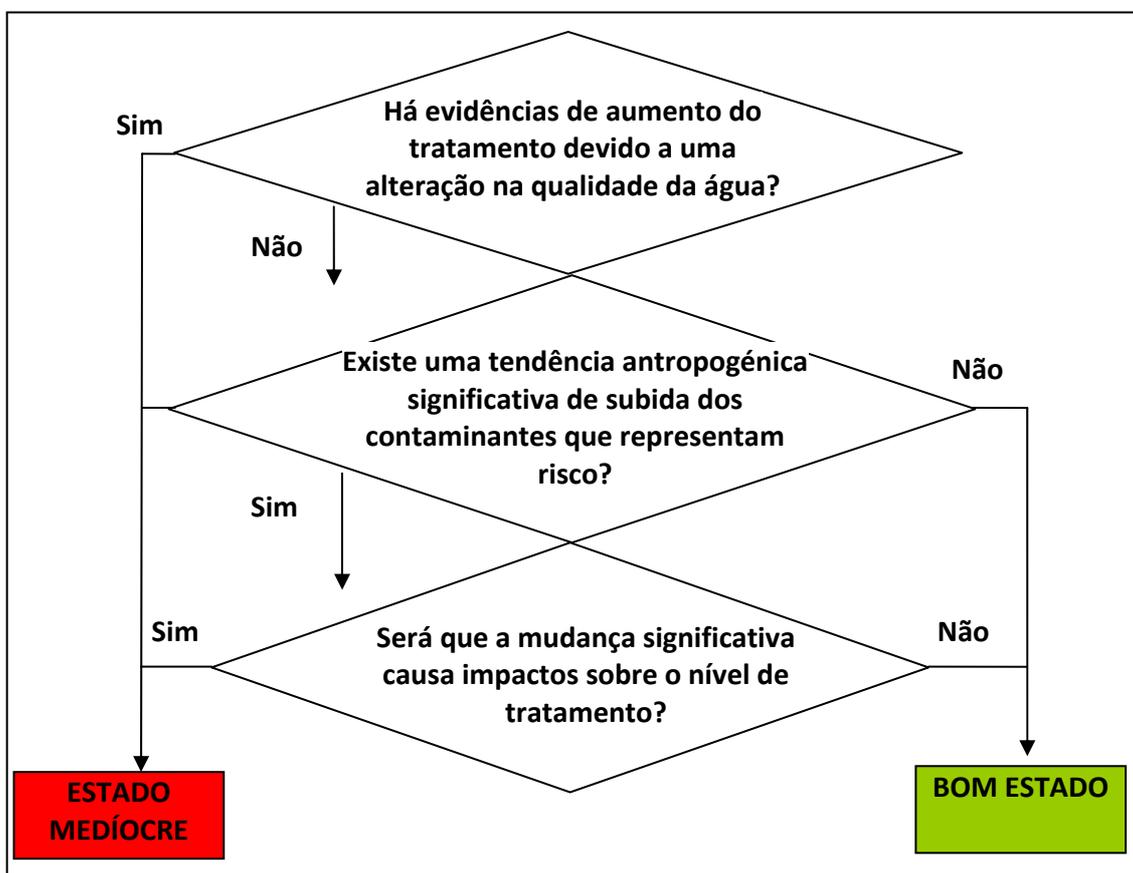
Figura II.2.4 – Teste das zonas protegidas (água para consumo humano)

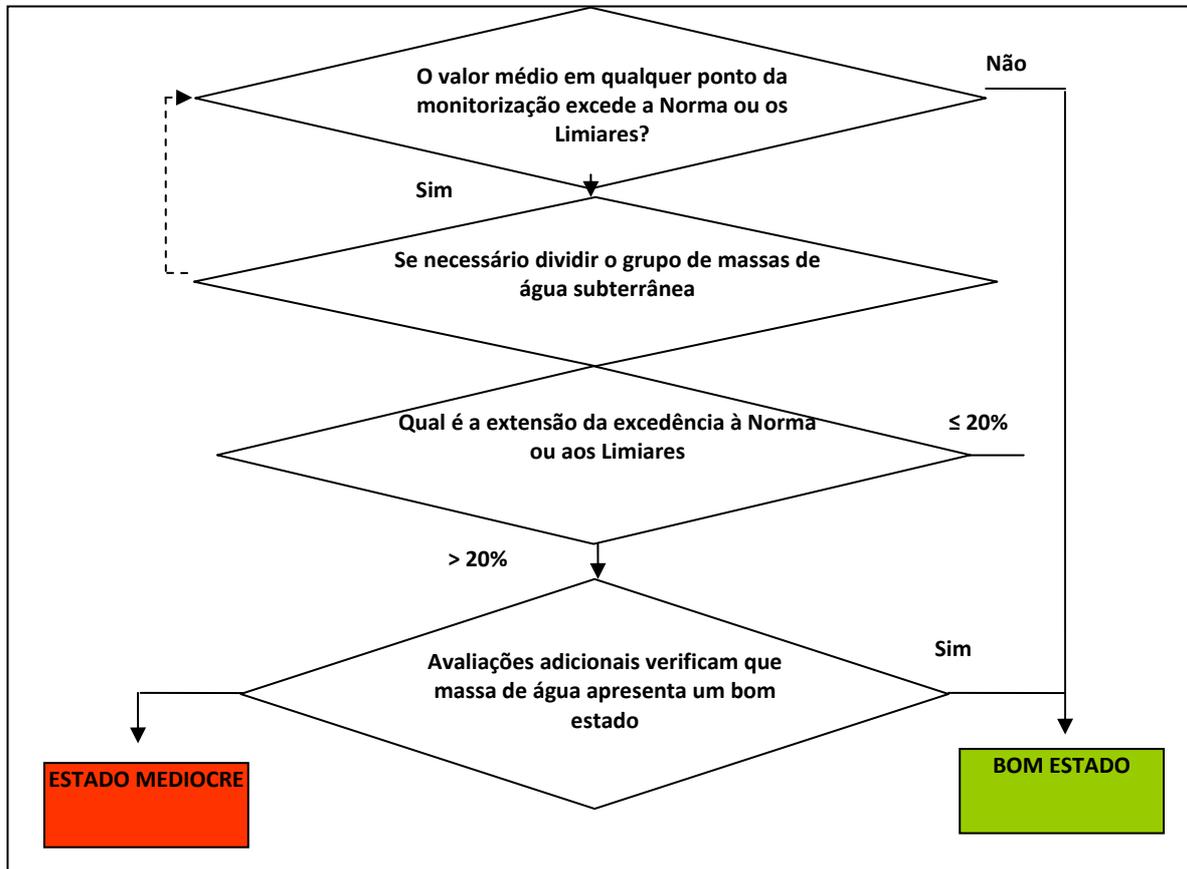
Figura II.2.5 – Teste geral da qualidade
