PLANO DE GESTÃO DAS BACIAS HIDROGRÁFICAS QUE INTEGRAM A REGIÃO HIDROGRÁFICA DAS RIBEIRAS DO ALGARVE (RH8)

Volume I – Relatório

Parte 2 – Caracterização e diagnóstico
Tomo 7 – Estado das massas de água
Tomo 7C – Anexos

t10001/03 Maio 2012

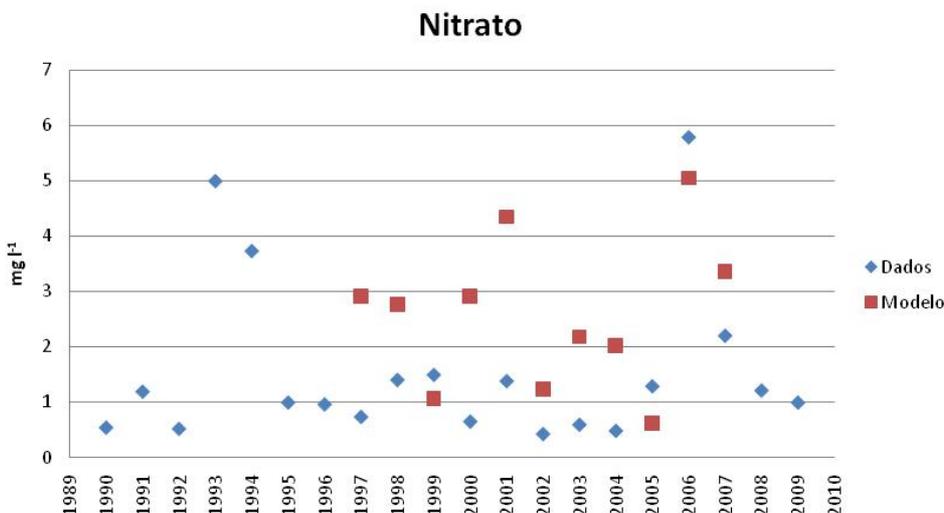
Figura I.3.3 – Evolução da concentração de nitrato à superfície junto à barragem. Os valores são as médias geométricas anuais

De uma forma geral, o modelo acompanha bem as variações das concentrações médias de nitrato, embora seja evidente uma certa tendência para sobrestimar os valores medidos (Figura I.3.3). Este parâmetro tem sempre valores muito inferiores a 25 mg/l, que constituem o limiar acima do qual não se considera que a massa de água tem Bom Potencial Ecológico.

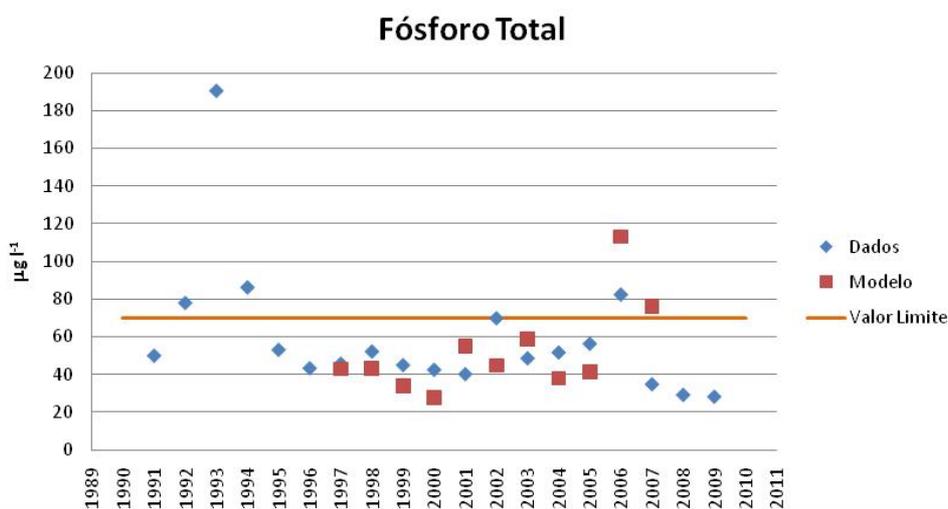
Figura I.3.4 – Evolução da concentração de fósforo total à superfície junto à barragem. A linha verde representa os resultados obtidos com o modelo e as barras os valores observados. Os valores são as médias geométricas semestrais.

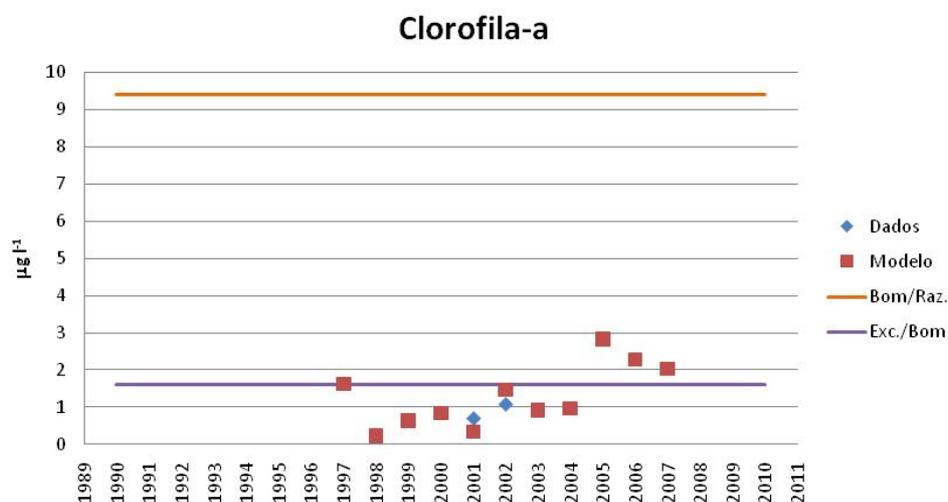
Figura 1.3.5 – Evolução da concentração de clorofila-a total à superfície junto à barragem. Os valores são as médias geométricas anuais

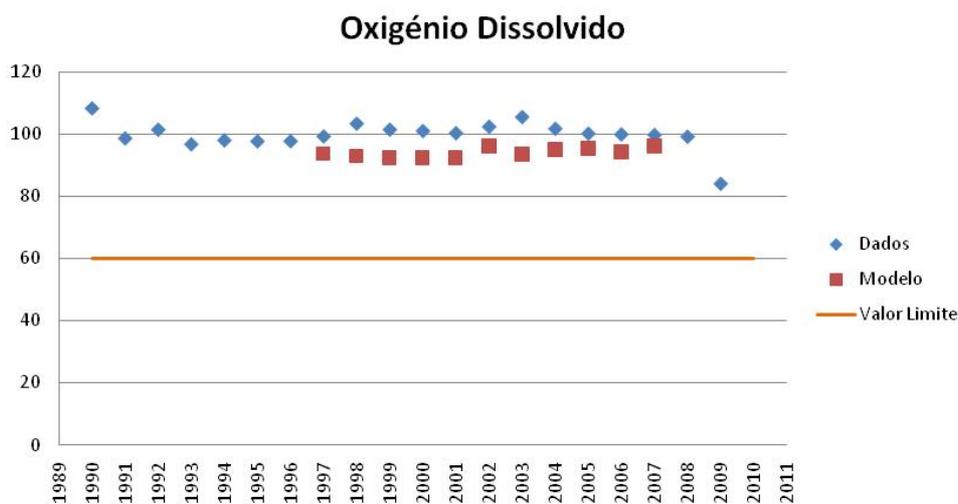
Figura 1.3.6 – Evolução do teor de saturação do oxigénio dissolvido à superfície junto à barragem. Os valores são as médias geométricas anuais.

Finalmente no que respeita ao teor de saturação do oxigénio dissolvido (Figura I.3.6) o modelo representa satisfatoriamente os valores observados que mostram que os valores deste parâmetro se encontram sempre muito acima do valor mínimo de 60%.

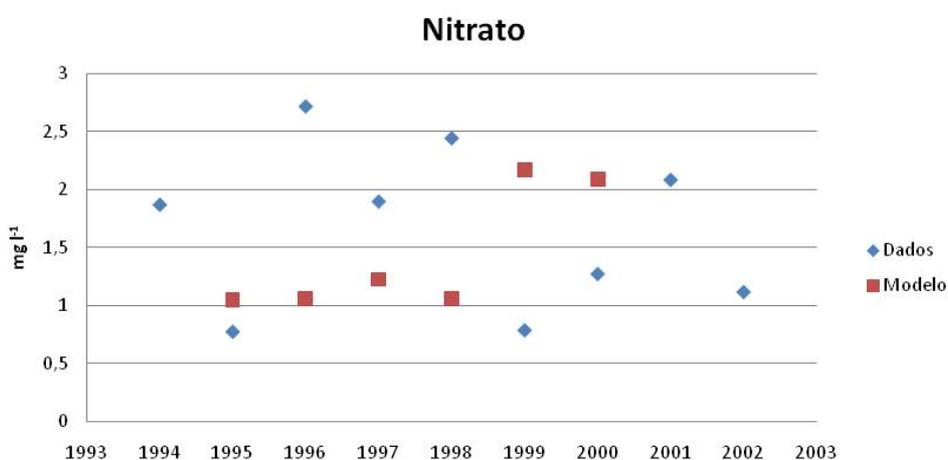
Figura I.3.7 – Evolução da concentração de nitrato à superfície junto à barragem (os valores correspondem a médias geométricas anuais)

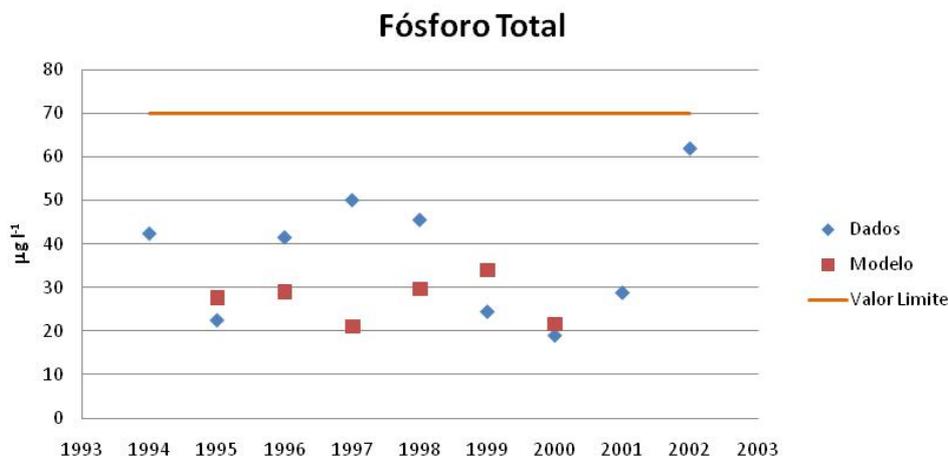
Figura I.3.8 – Evolução da concentração de fósforo total à superfície junto à barragem. Os valores são as médias geométricas anuais

No que ao fósforo diz respeito, pode dizer-se que tal como no caso do nitrato os valores simulados são da mesma ordem de grandeza dos medidos mas mais uma vez as variações interanuais não são bem representadas (Figura I.3.8). Tal como no caso do nitrato os valores são bastante inferiores ao limite de 70 µg/l.

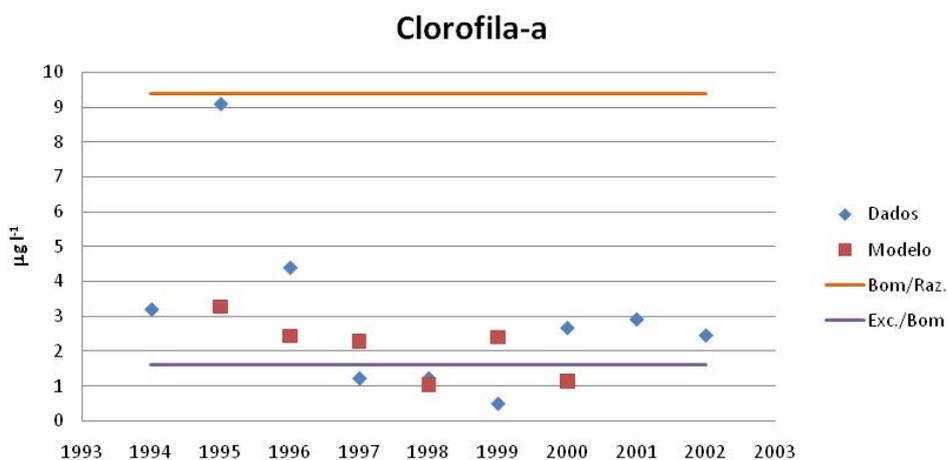
Figura I.3.9 – Evolução da concentração de clorofila-a total à superfície junto à barragem. Os valores são as médias geométricas anuais

Relativamente à clorofila-a, na albufeira da Bravura as concentrações são relativamente baixas, facto que é bem simulado pelo modelo numérico. Tal como a generalidade das albufeiras do Algarve, a albufeira da Bravura pode considerar-se uma albufeira oligotrófica com uma produtividade primária muito baixa (Figura I.3.9). Tal facto é corroborado pelos valores obtidos para o oxigénio dissolvido como se apresenta na Figura I.3.10:

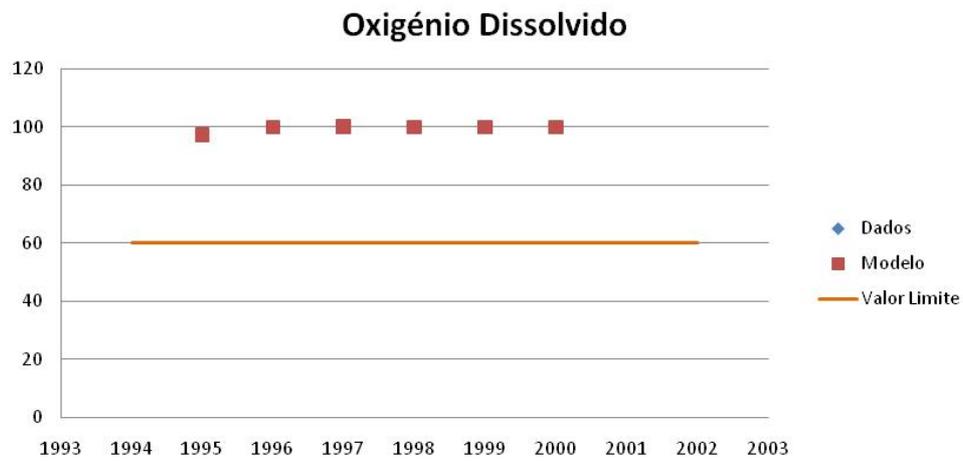
Figura I.3.10 – Evolução do teor de saturação do oxigénio dissolvido à superfície junto à barragem. Os valores são as médias geométricas anuais

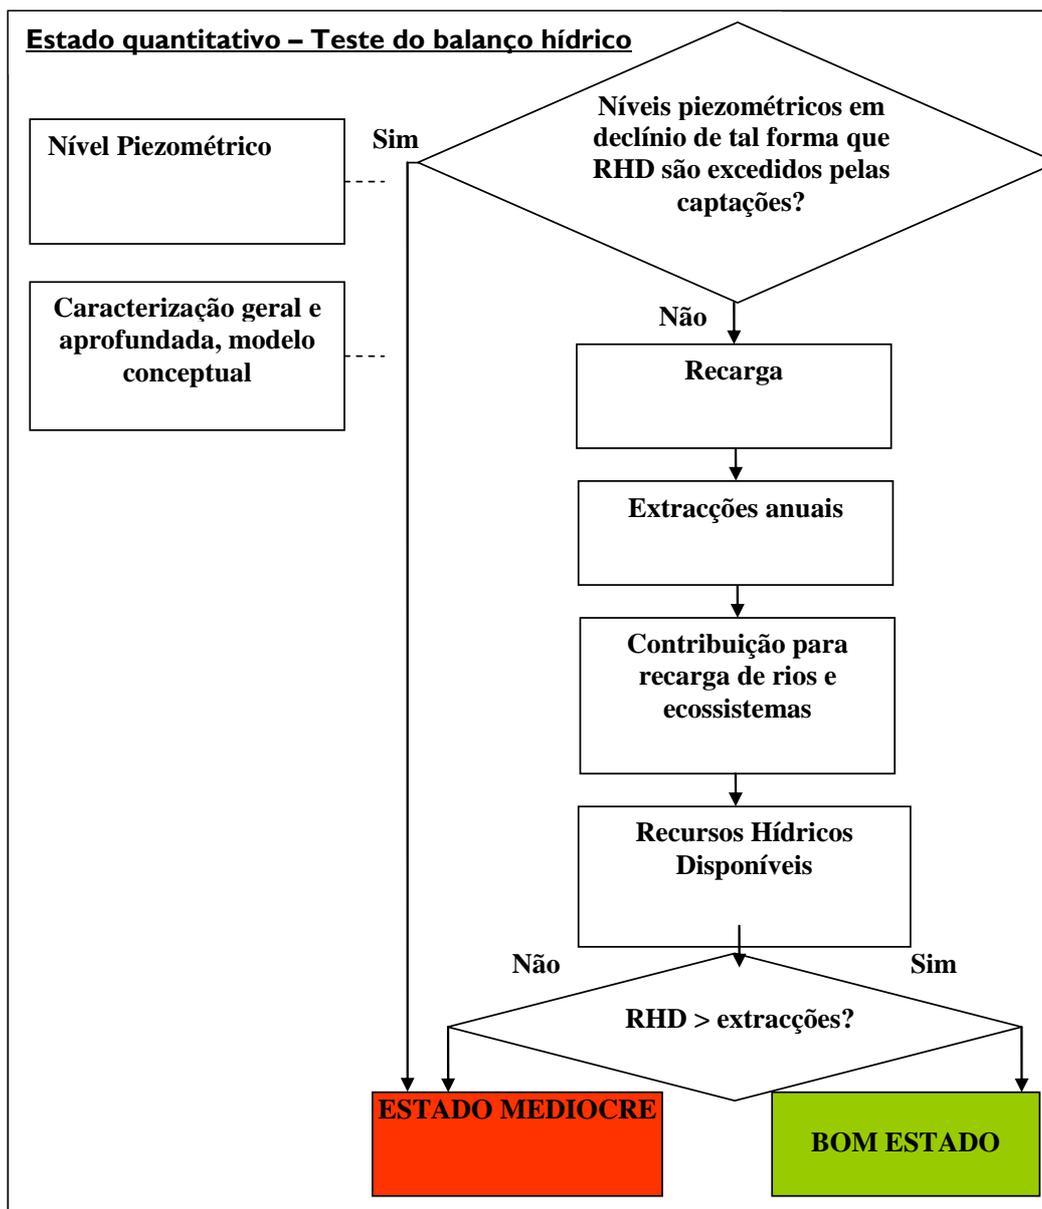
Figura II.1.1 – Teste do balanço hídrico

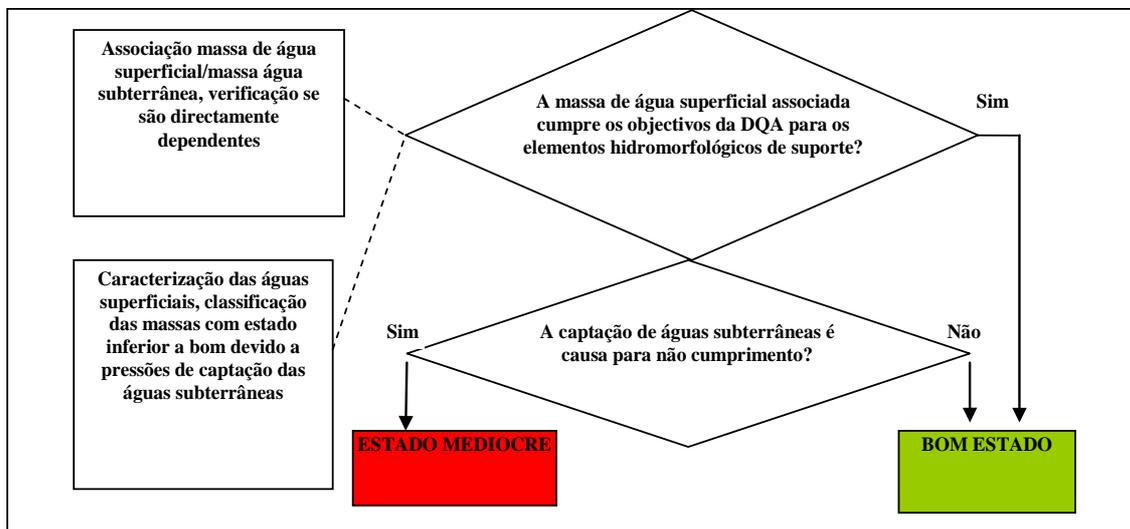
Figura II.1.2 – Teste do escoamento superficial

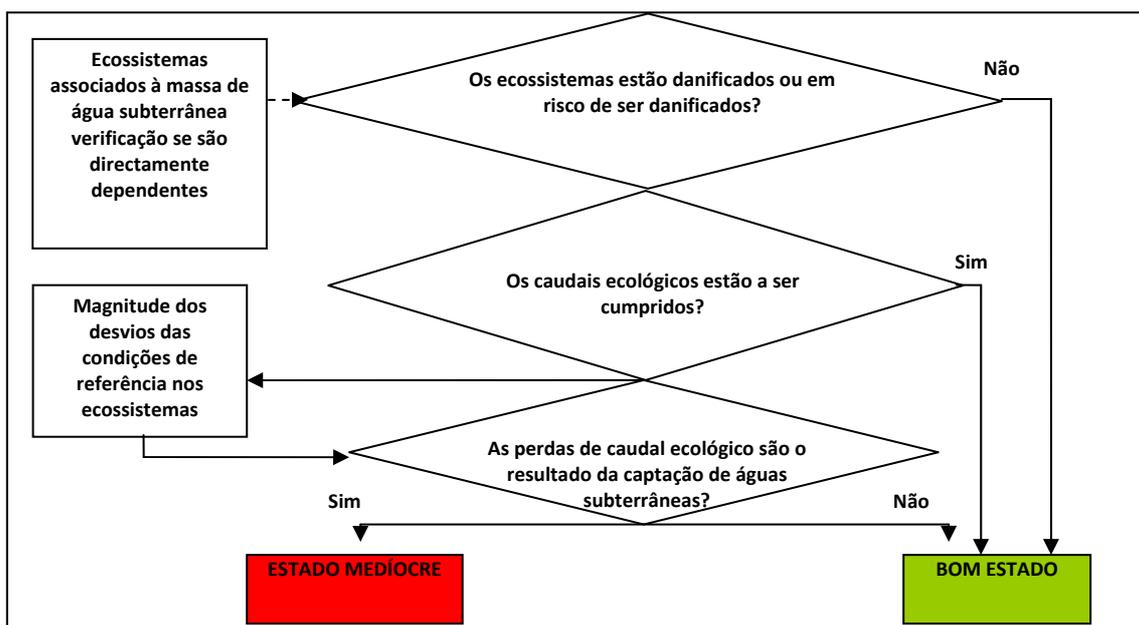
Figura II.1.3 – Teste dos ecossistemas terrestres dependentes das águas subterrâneas

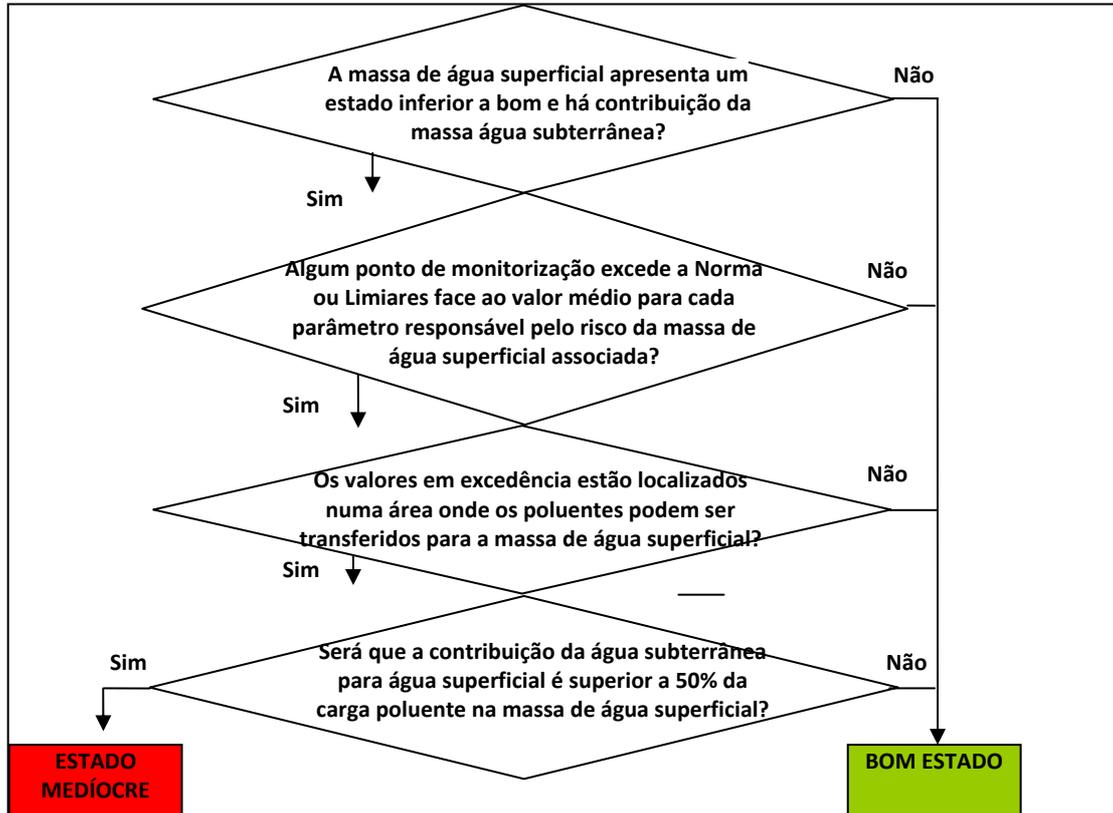
Figura II.2.1 – Teste do Escoamento superficial

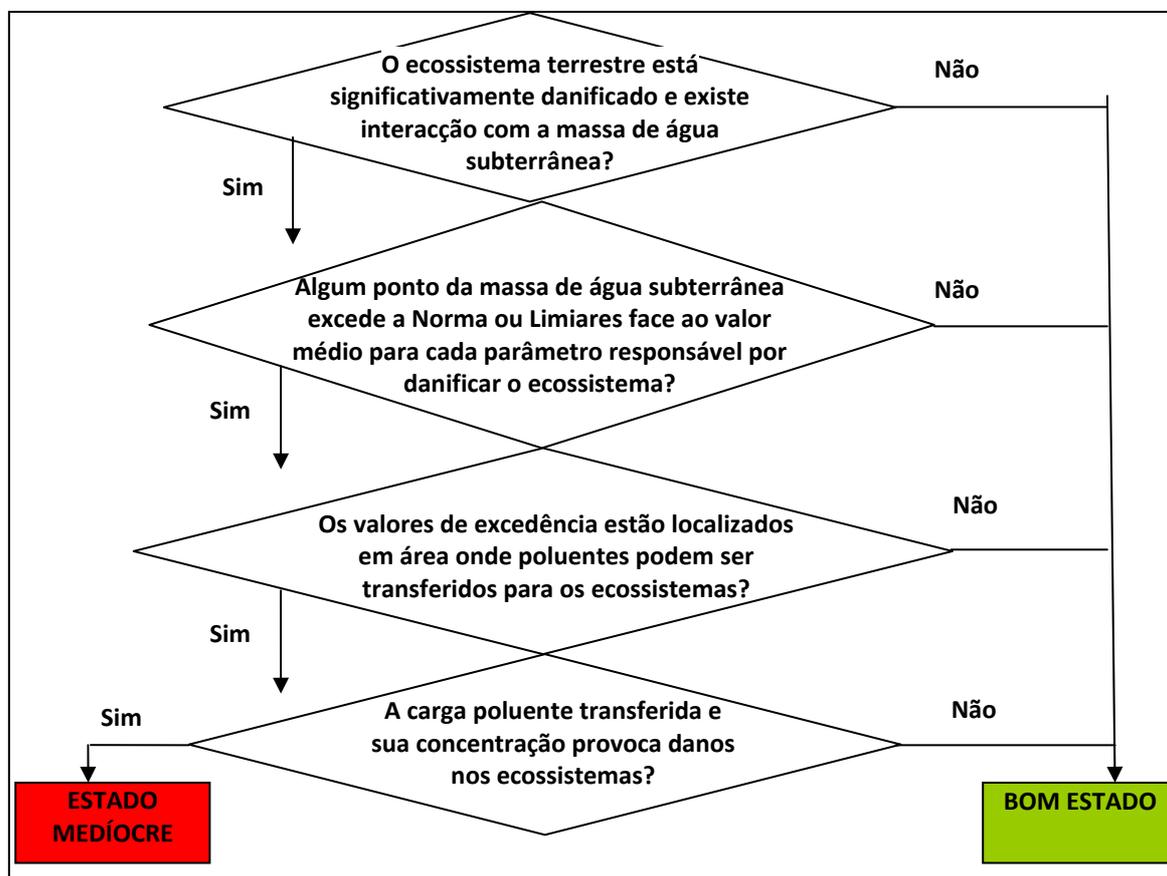
Figura II.2.2 – Teste dos ecossistemas terrestres dependentes das águas subterrâneas

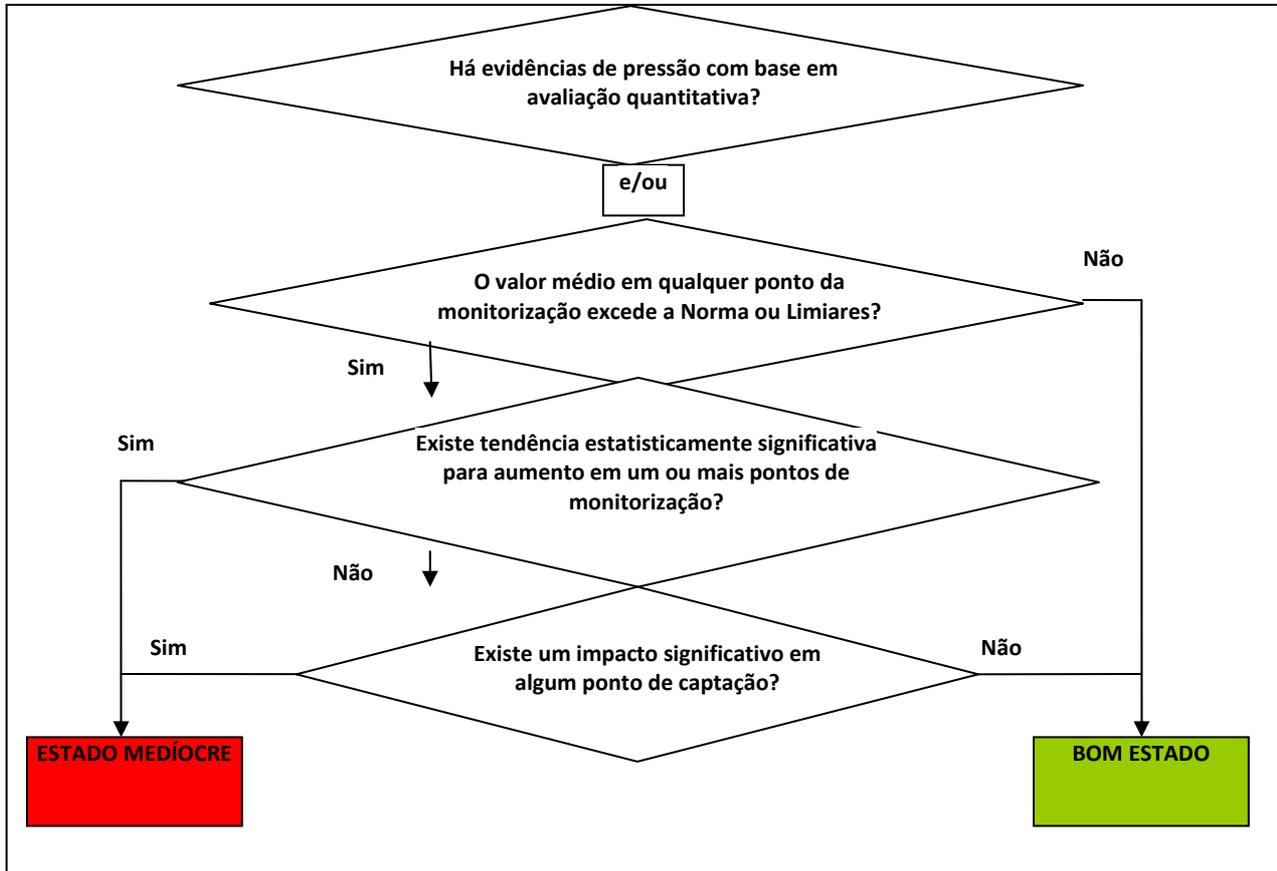
Figura II.2.3 – Teste da intrusão salina ou outras

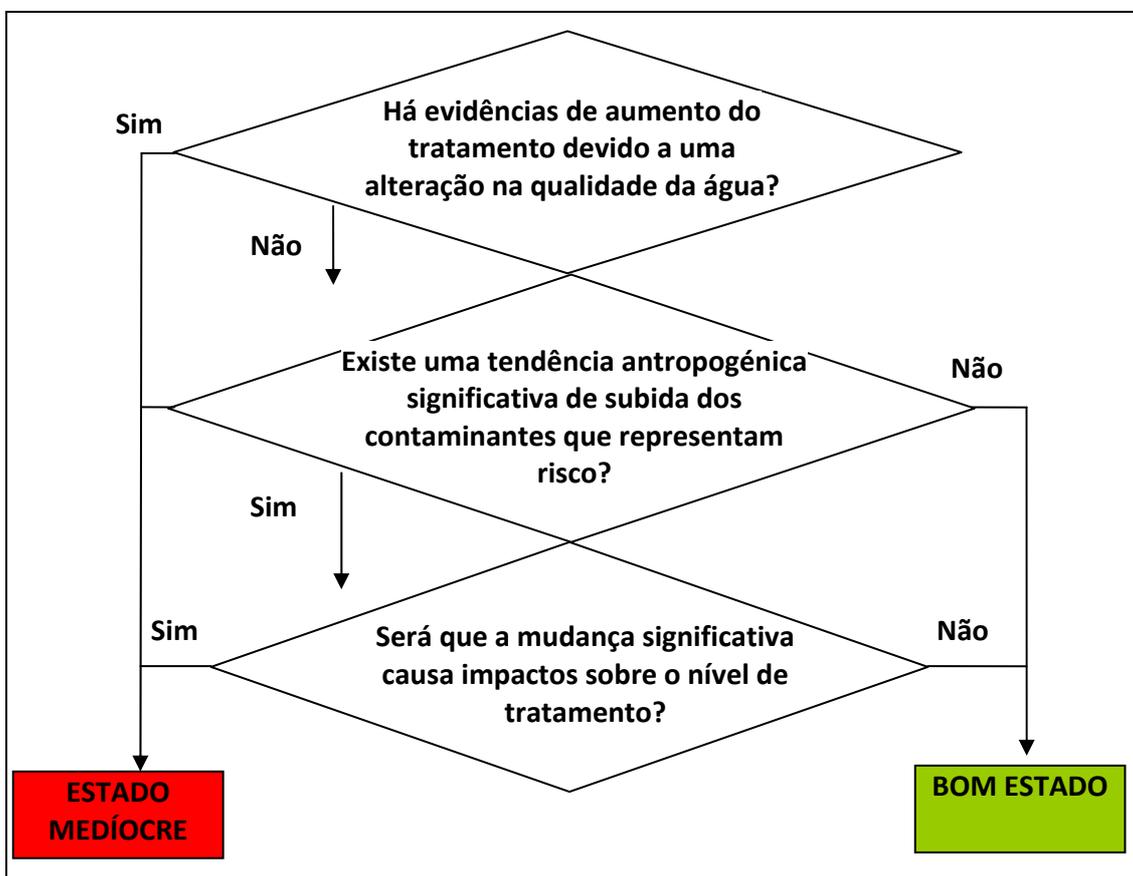
Figura II.2.4 – Teste das zonas protegidas (água para consumo humano)

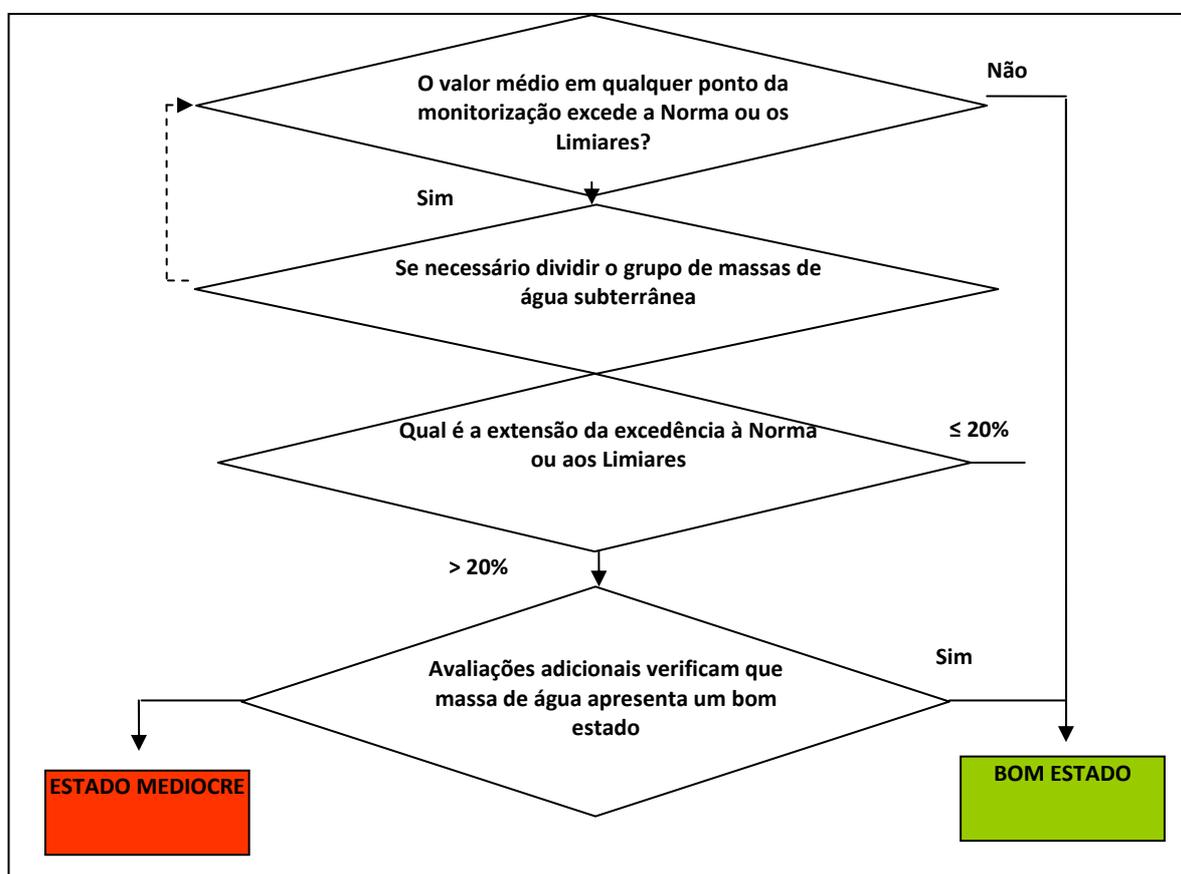
Figura II.2.5 – Teste geral da qualidade

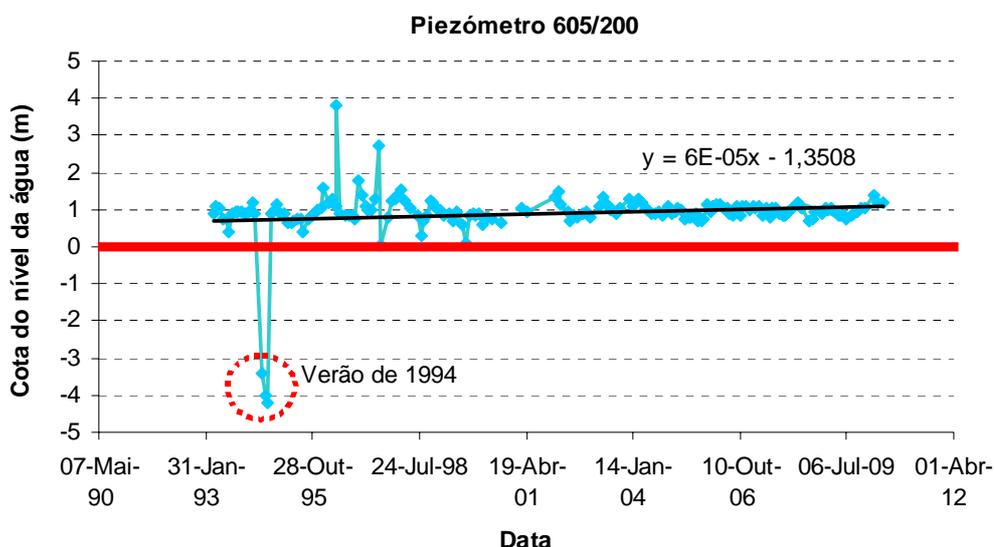
Figura II.3.1 – Evolução temporal dos potenciais hidráulicos registados no Piezómetro 605/200, com uma profundidade de 59 m (aquífero superior, freático), localizado próximo do contacto com o mar. O nível médio do mar está assinalado com uma linha horizontal vermelha

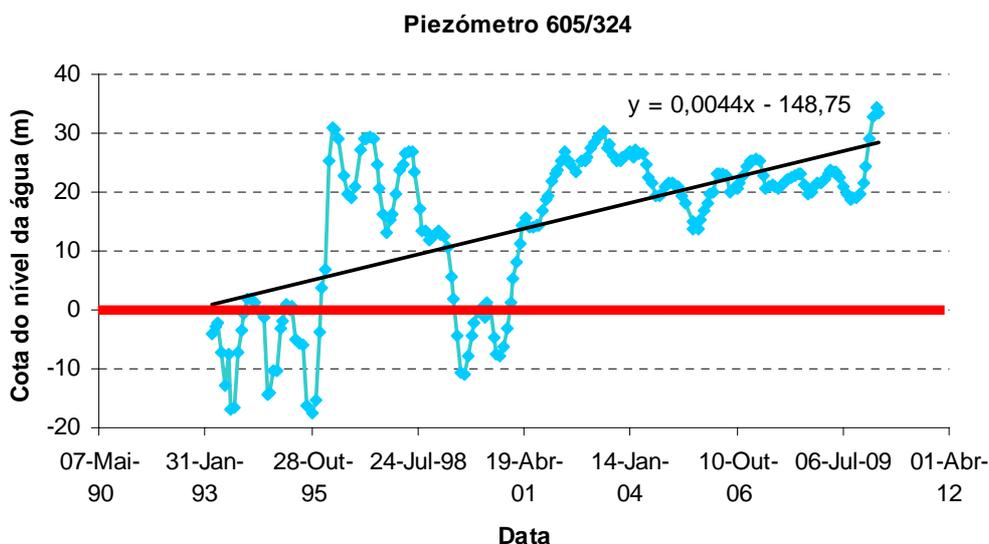
Figura II.3.2 – Evolução temporal dos potenciais hidráulicos registados no Piezómetro 605/324, com uma profundidade de 108 m (aquífero inferior, cársico). O nível médio do mar está assinalado com uma linha horizontal vermelha

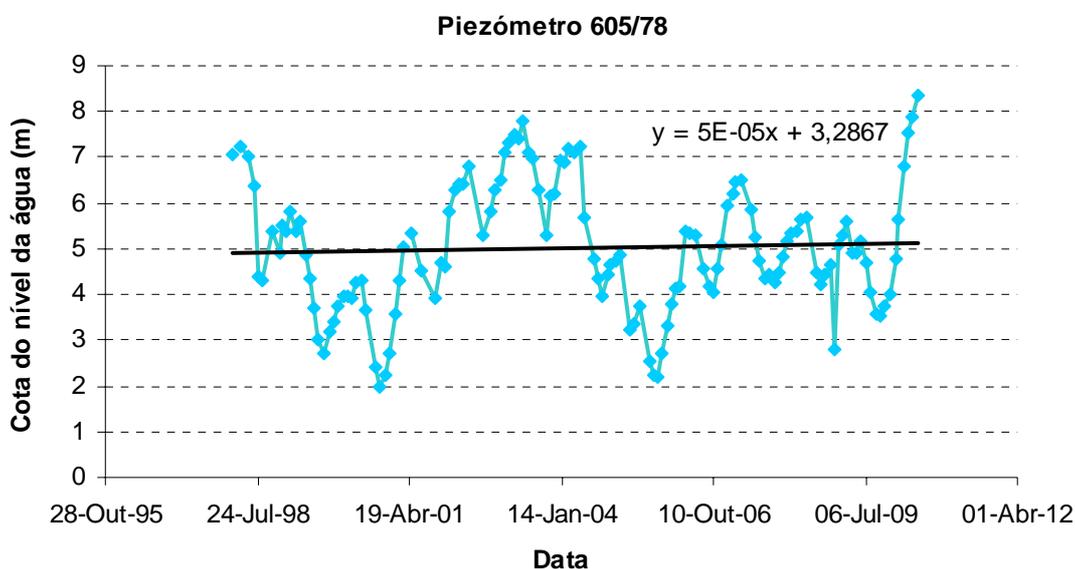
Figura II.3.3 – Evolução temporal dos potenciais hidráulicos registados no Piezómetro 605/78, com uma profundidade de 98 m

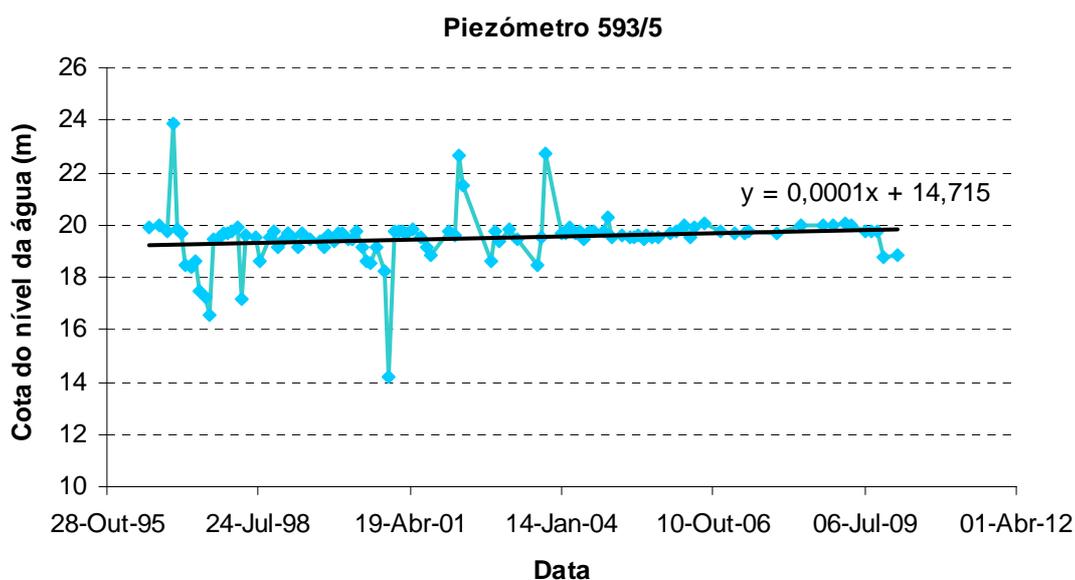
Figura II.3.4 – Evolução temporal dos potenciais hidráulicos registados no Piezómetro 593/5, com uma profundidade de 100 m

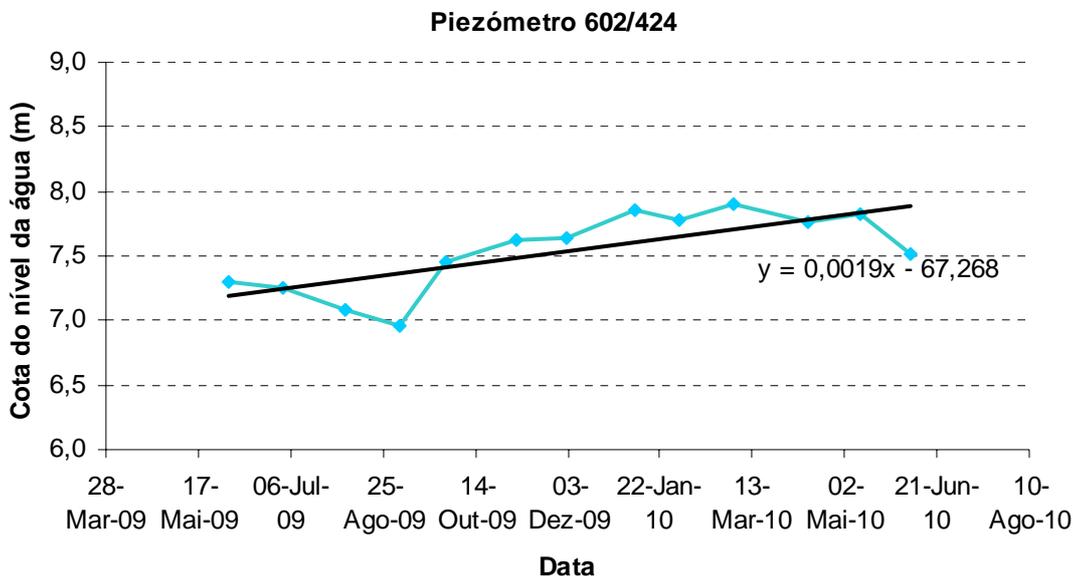
Figura II.3.5 – Evolução temporal dos potenciais hidráulicos registados no Piezómetro 602/424, com uma profundidade desconhecida, localizado próximo de ecossistemas dependentes de água subterrânea que ocorrem na parte terminal da ribeira do Bensafrim

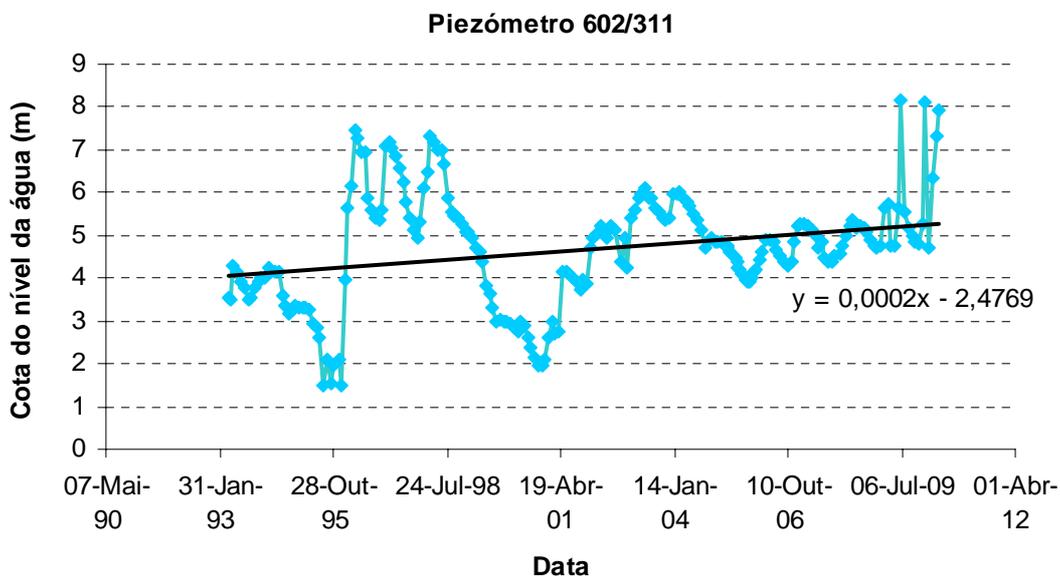
Figura II.3.6 – Evolução temporal dos potenciais hidráulicos registados no Piezómetro 602/311, com uma profundidade de 70 m

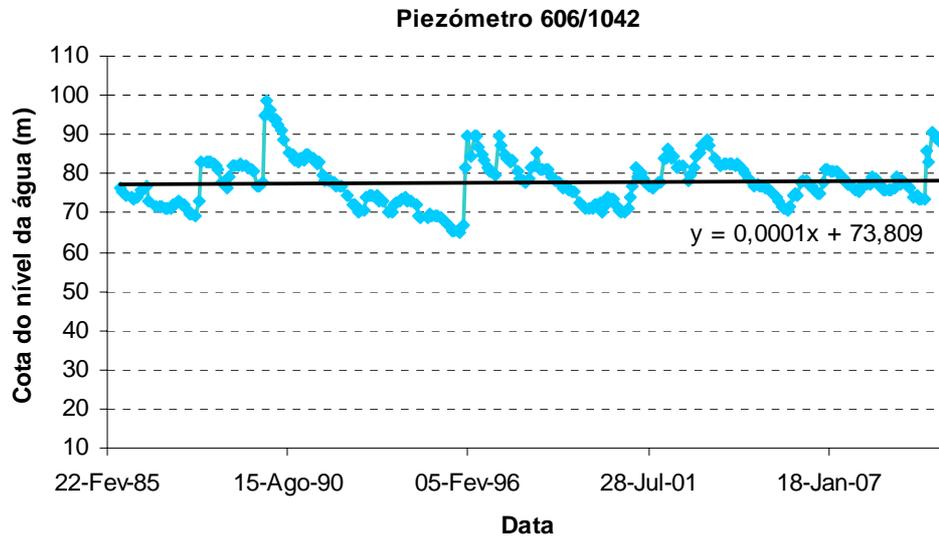
Figura II.3.7 – Evolução temporal dos potenciais hidráulicos registados no Piezómetro 600/1042, com uma profundidade de 135 m, localizado no sector Oeste da massa de água subterrânea Almansil-Medronhal

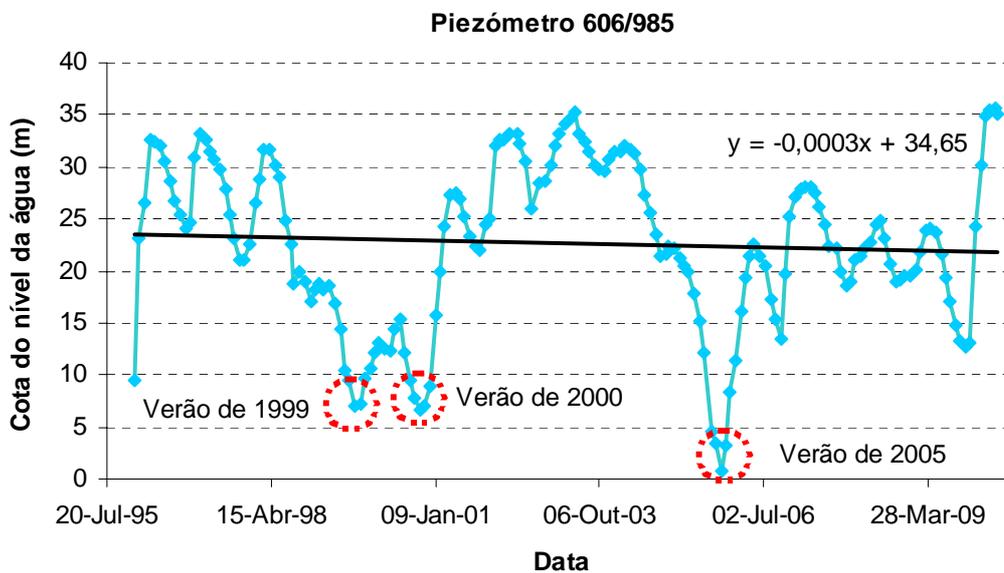
Figura II.3.8 – Evolução temporal dos potenciais hidráulicos registados no Piezómetro 606/985, com uma profundidade de 226 m, localizado no sector Este da massa de água subterrânea Almansil-Medronhal

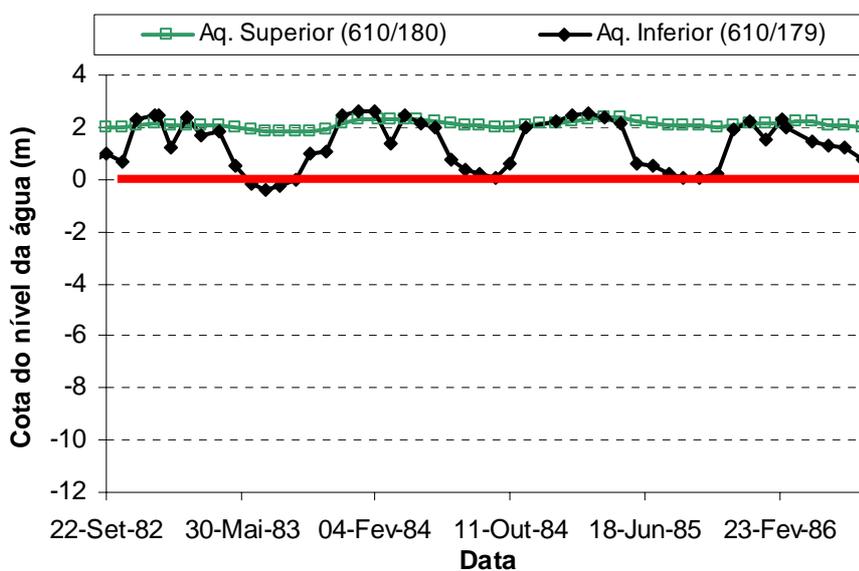
Figura II.3.9 – Evolução temporal dos potenciais hidráulicos registados nos Piezómetros 610/179 (profundidade de 149,5 m) e 610/180 (profundidade de 45 m), durante o período de 1982 a 1986. O nível médio do mar está assinalado com uma linha horizontal vermelha

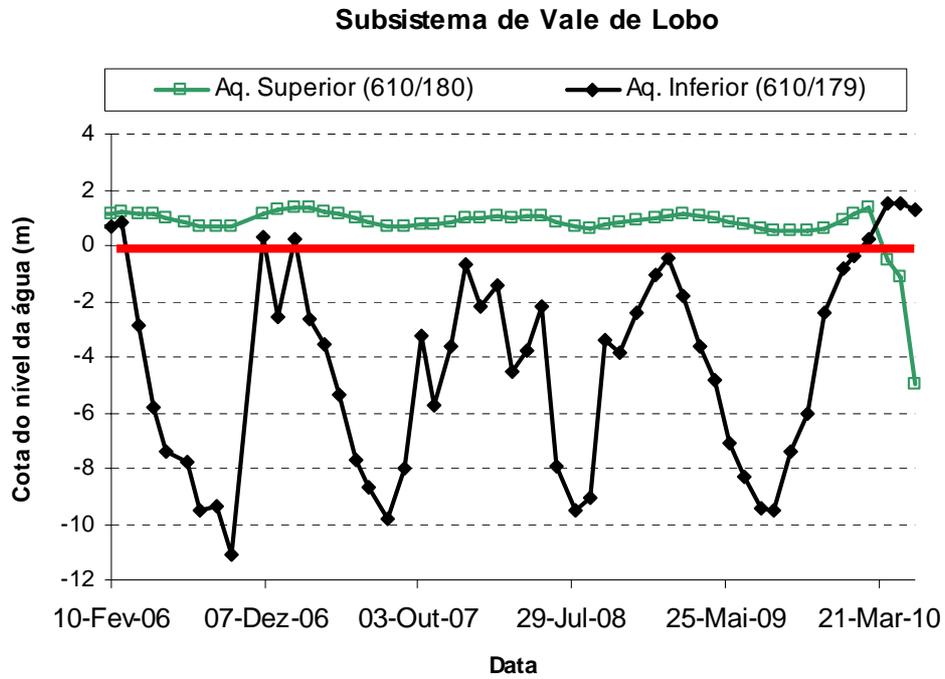
Figura II.3.10 – Evolução temporal dos potenciais hidráulicos registados nos Piezómetros 610/179 (profundidade de 149,5 m) e 610/180 (profundidade de 45 m), durante o período de 2006 a 2010. O nível médio do mar está assinalado com uma linha horizontal vermelha

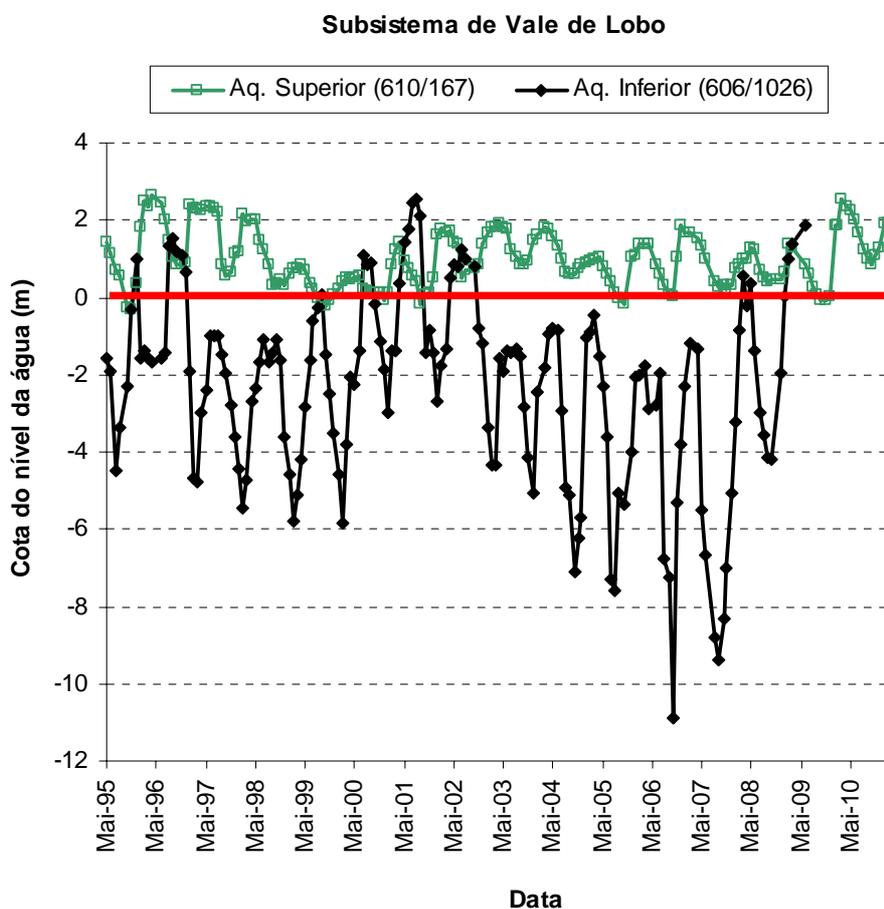
Figura II.3.11 – Evolução temporal dos potenciais hidráulicos registados nos Piezómetros 610/167 (profundidade de 42 m) e 606/1026 (profundidade de 116 m). O nível médio do mar está assinalado com uma linha horizontal vermelha

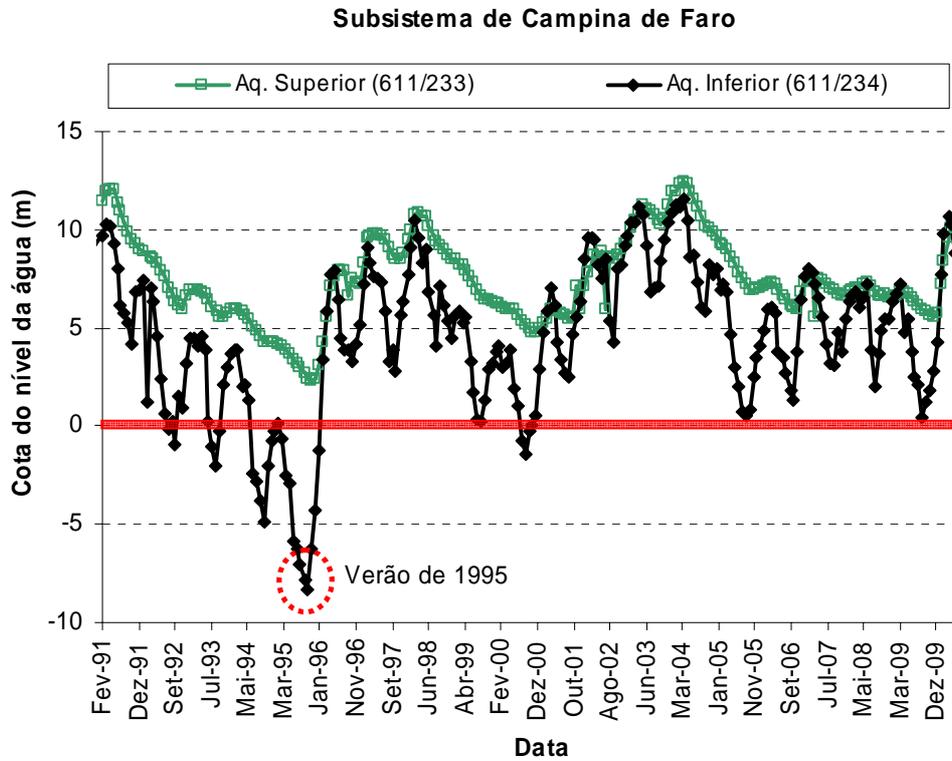
Figura II.3.12 – Evolução temporal dos potenciais hidráulicos registados nos Piezómetros 611/233 (profundidade de 61 m) e 611/234 (profundidade de 200 m). O nível médio do mar está assinalado com uma linha horizontal vermelha

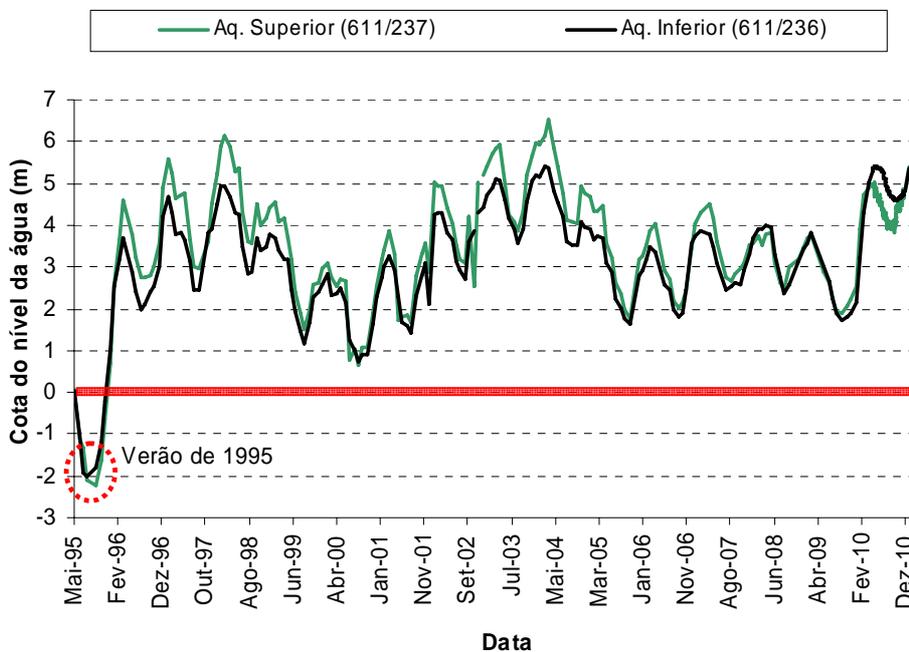
Figura II.3.13 – Evolução temporal dos potenciais hidráulicos registados nos Piezómetros 611/236 (profundidade de 160 m) e 611/237 (profundidade de 62 m). Ao contrário dos gráficos anteriores, os pontos que representam o momento de medição do nível piezométrico não estão assinalados para permitir uma melhor leitura deste gráfico. O nível médio do mar está assinalado com uma linha horizontal vermelha

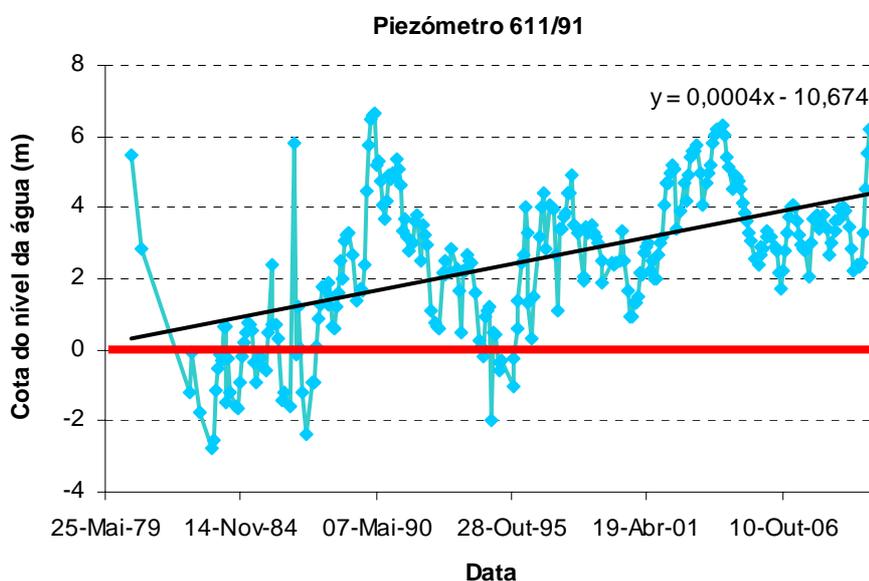
Figura II.3.14 – Evolução temporal dos potenciais hidráulicos registados no Piezómetro 611/91, com uma profundidade de 108 m, localizado no sector Este da massa de água subterrânea de Campina de Faro. O nível médio do mar está assinalado com uma linha horizontal vermelha

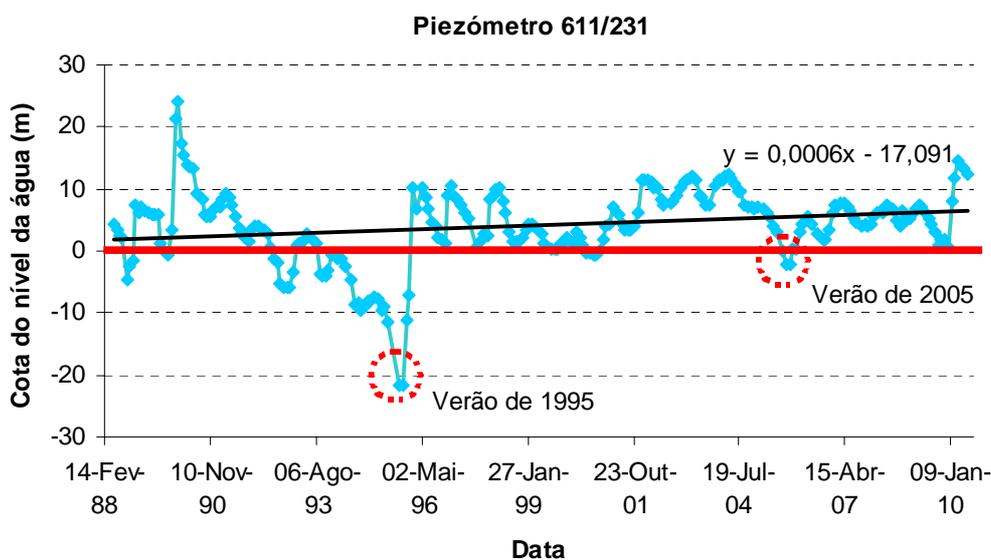
Figura II.3.15 – Evolução temporal dos potenciais hidráulicos registados no Piezómetro 611/231, com uma profundidade de 91 m. O nível médio do mar está assinalado com uma linha horizontal vermelha

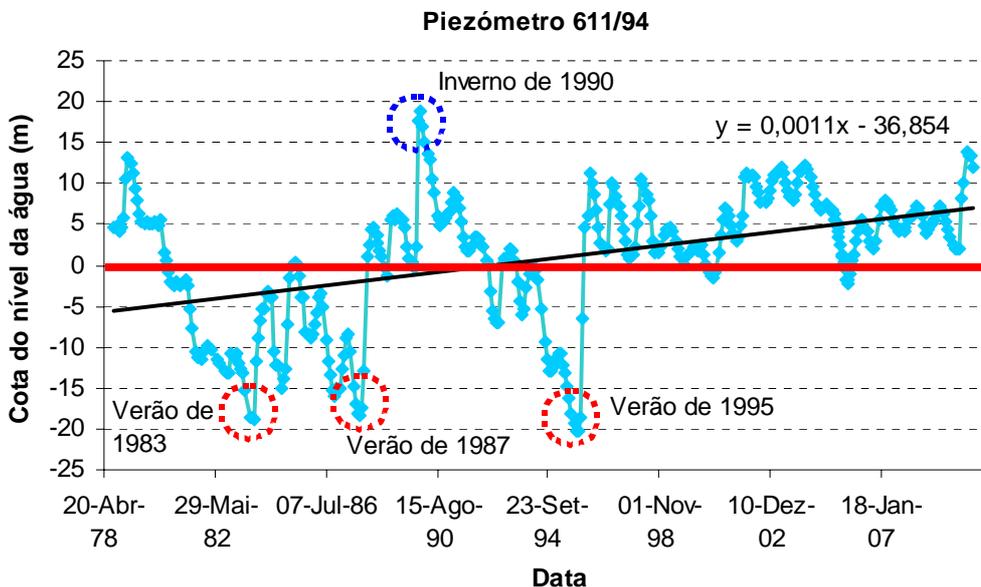
Figura II.3.16 – Evolução temporal dos potenciais hidráulicos registados no Piezômetro 611/94, com uma profundidade de 145 m. O nível médio do mar está assinalado com uma linha horizontal vermelha
