PLANO DE GESTÃO DAS BACIAS HIDROGRÁFICAS QUE INTEGRAM A REGIÃO HIDROGRÁFICA DAS RIBEIRAS DO ALGARVE (RH8)

Volume I – Relatório

Parte 2 – Caracterização e diagnóstico
Tomo 7 – Estado das massas de água
Tomo 7C – Anexos

t10001/03 Maio 2012

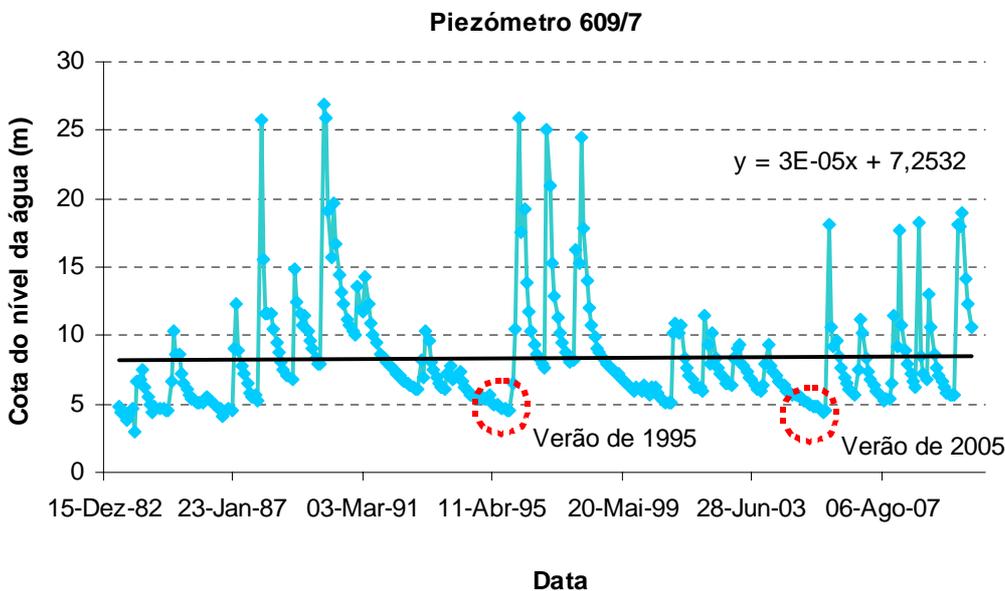
Figura II.3.17 – Evolução temporal dos potenciais hidráulicos registados no Piezômetro 609/7, com uma profundidade de 122 m

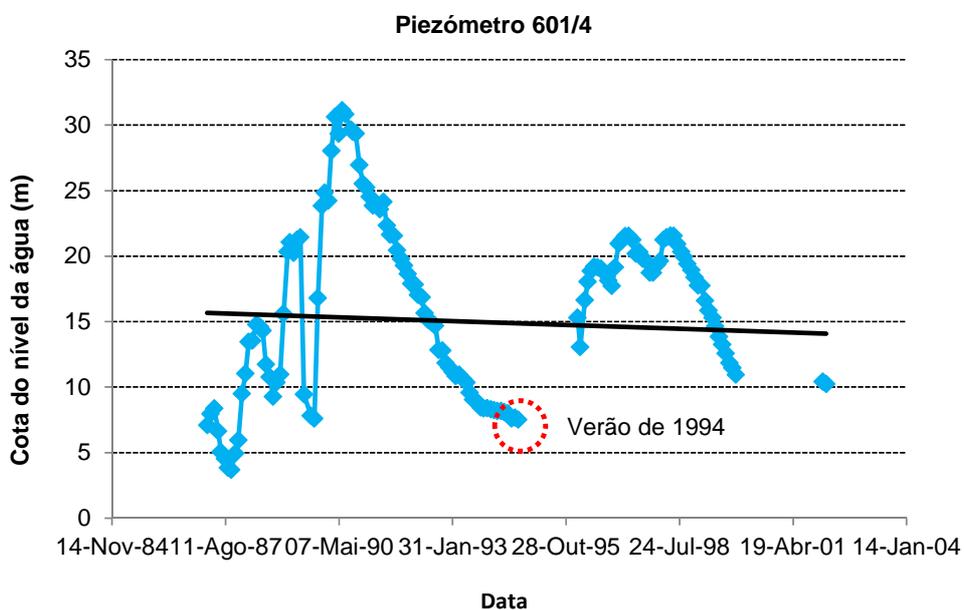
Figura II.3.18 – Evolução temporal dos potenciais hidráulicos registados no Piezómetro 601/4, com uma profundidade de 70 m

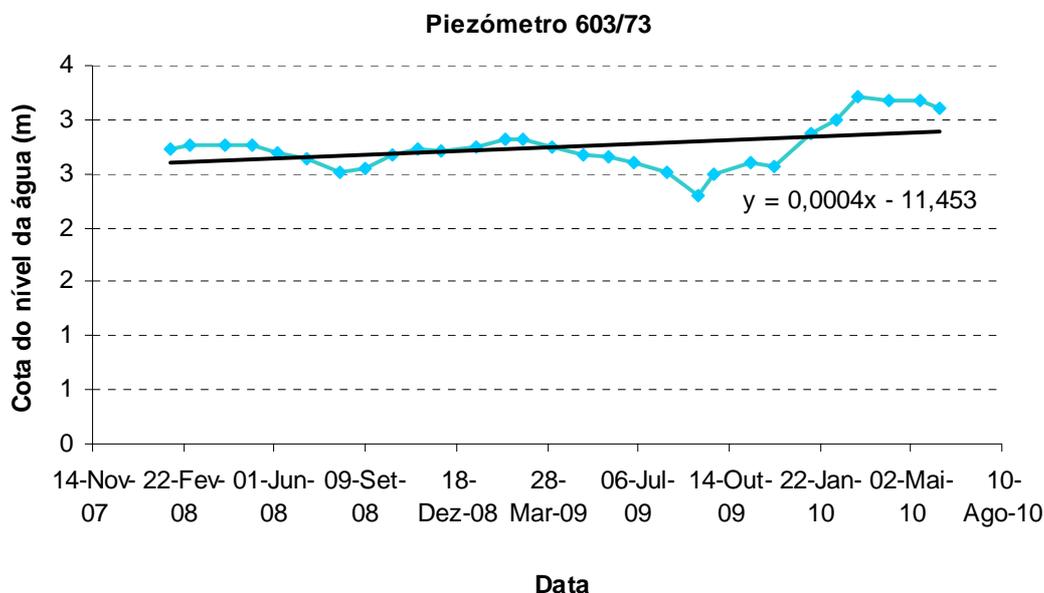
Figura II.3.19 – Evolução temporal dos potenciais hidráulicos registados no Piezómetro 603/73, com uma profundidade de 65 m. Para uma análise mais representativa dos resultados dos últimos anos foi retirada a única medição feita em 1981, quando foi registada uma cota de -0,3 m

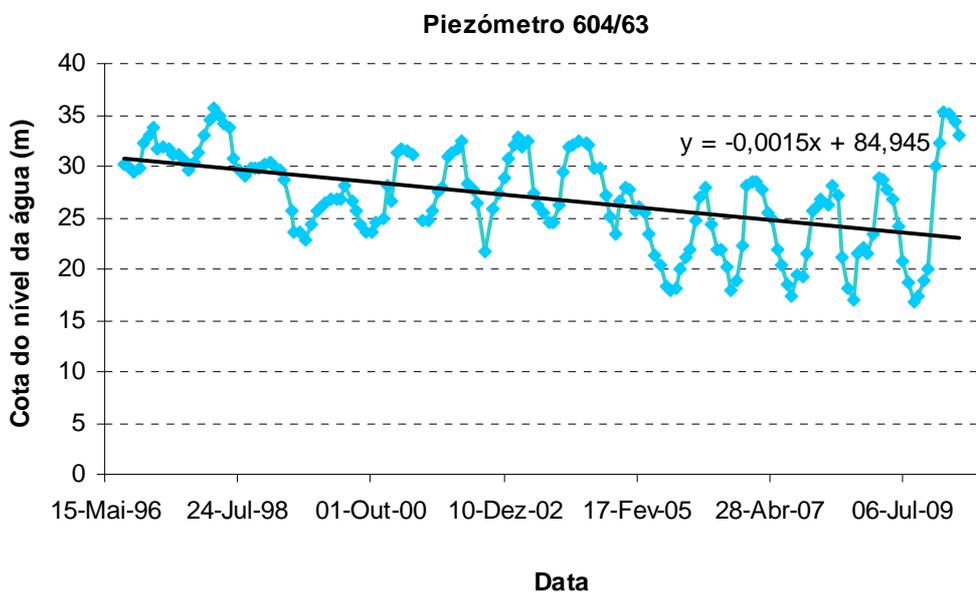
Figura II.3.20 – Evolução temporal dos potenciais hidráulicos registados no Piezómetro 604/63, com uma profundidade de 176 m

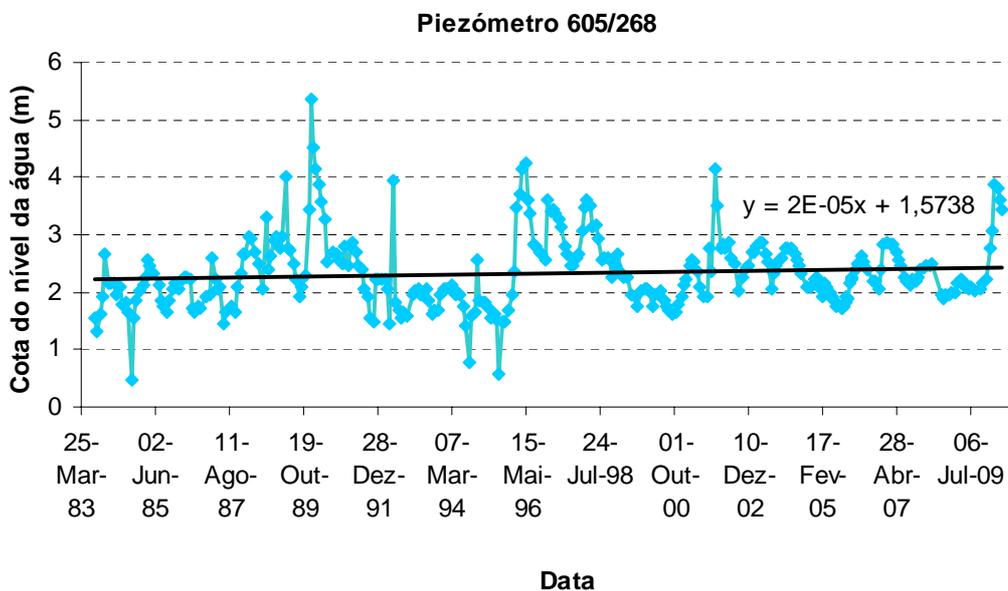
Figura II.3.21 – Evolução temporal dos potenciais hidráulicos registados no Piezómetro 605/268, com uma profundidade de 50 m

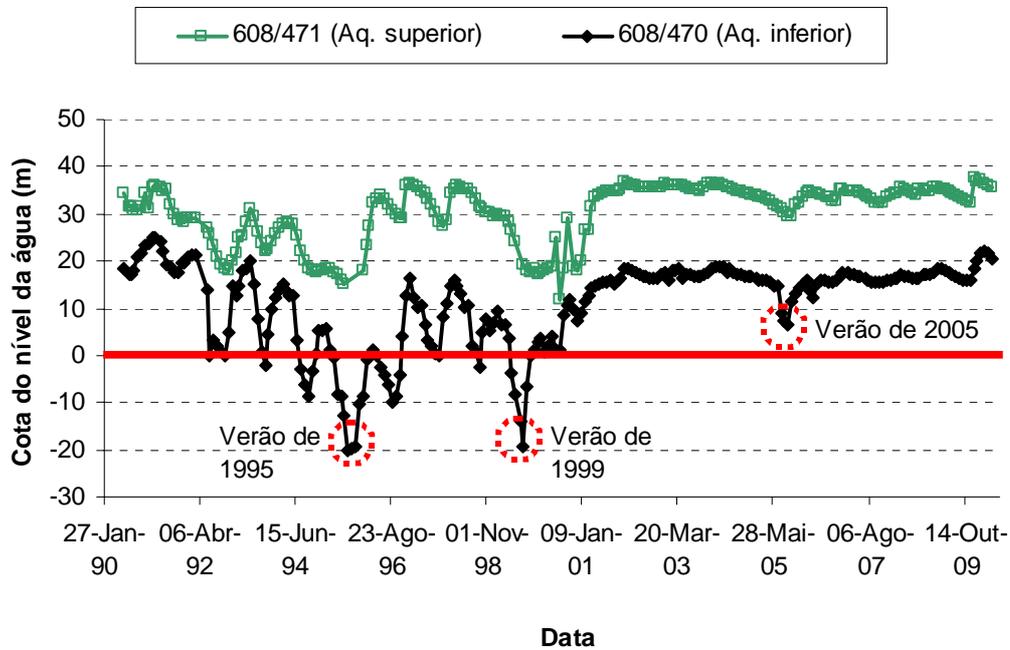
Figura II.3.22 – Evolução temporal dos potenciais hidráulicos registados no Piezómetro 608/471 (profundidade de 55 m) e no Piezómetro 608/470 (profundidade de 145 m). O nível médio do mar está assinalado com uma linha horizontal vermelha

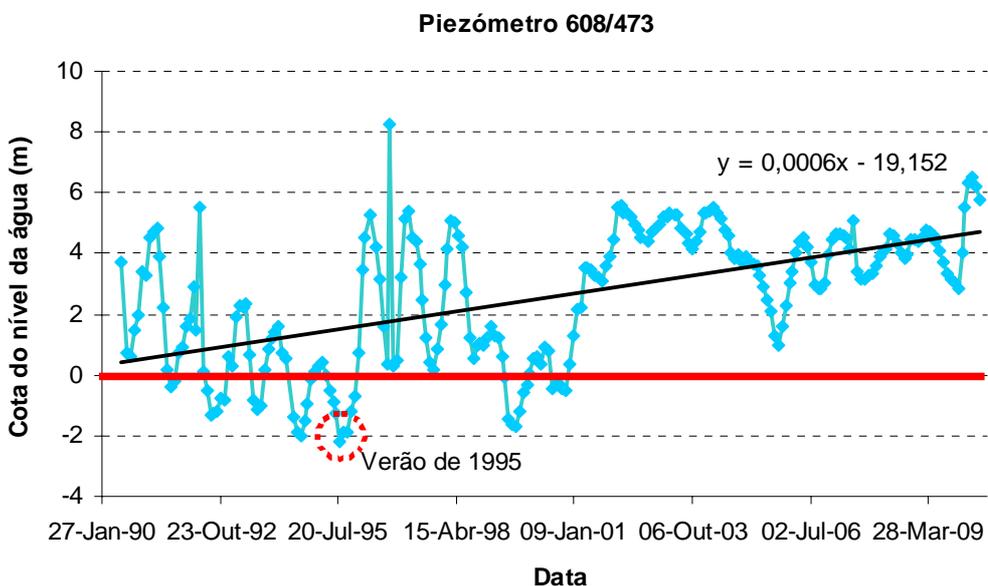
Figura II.3.23 – Evolução temporal dos potenciais hidráulicos registados no Piezómetro 608/473, com uma profundidade de 100 m e a 1 km da Ria Formosa. O nível médio do mar está assinalado com uma linha horizontal vermelha

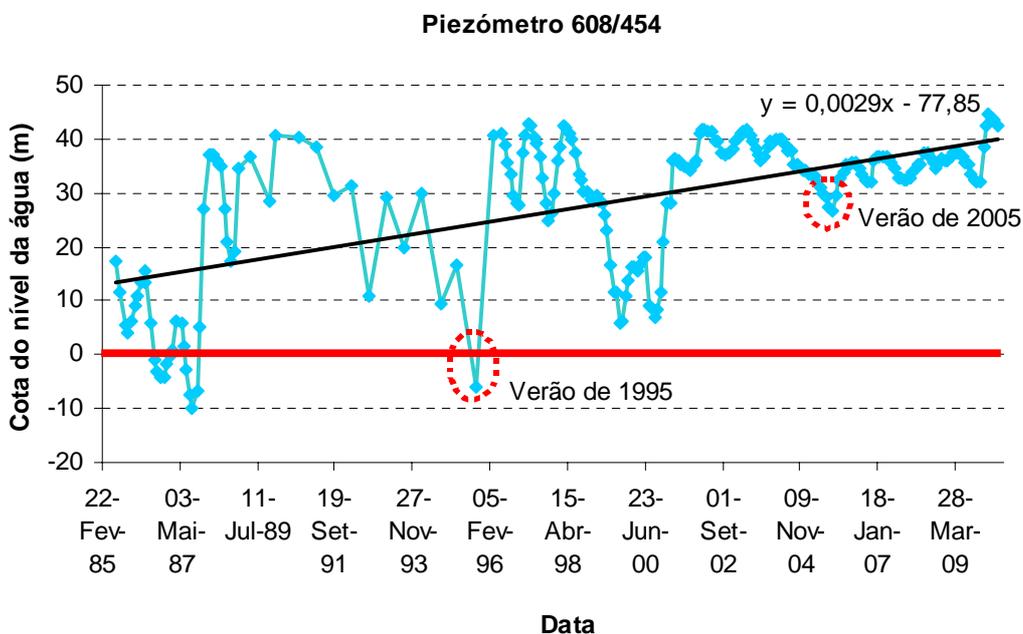
Figura II.3.24 – Evolução temporal dos potenciais hidráulicos registados no Piezómetro 608/454, com uma profundidade de 116 m. O nível médio do mar está assinalado com uma linha horizontal vermelha

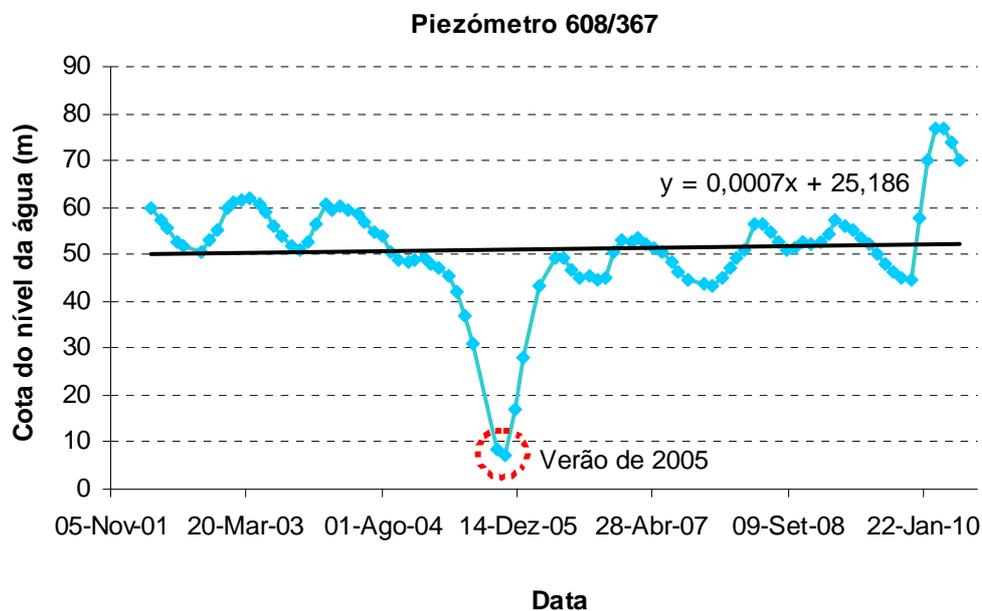
Figura II.3.25 – Evolução temporal dos potenciais hidráulicos registados no Piezómetro 608/367, com 200 m de profundidade

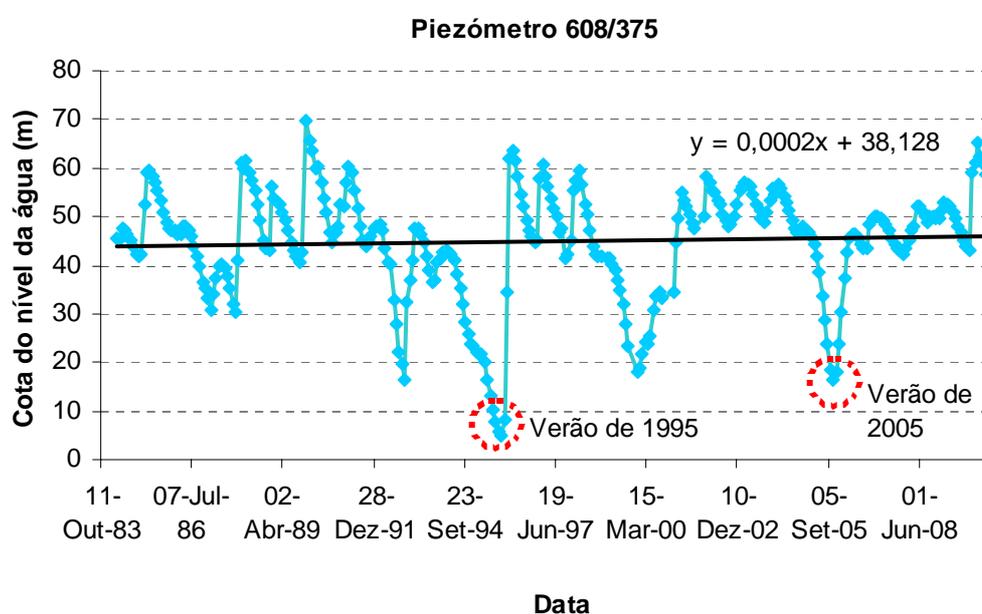
Figura II.3.26 – Evolução temporal dos potenciais hidráulicos registados no Piezómetro 608/375, com 320 m de profundidade

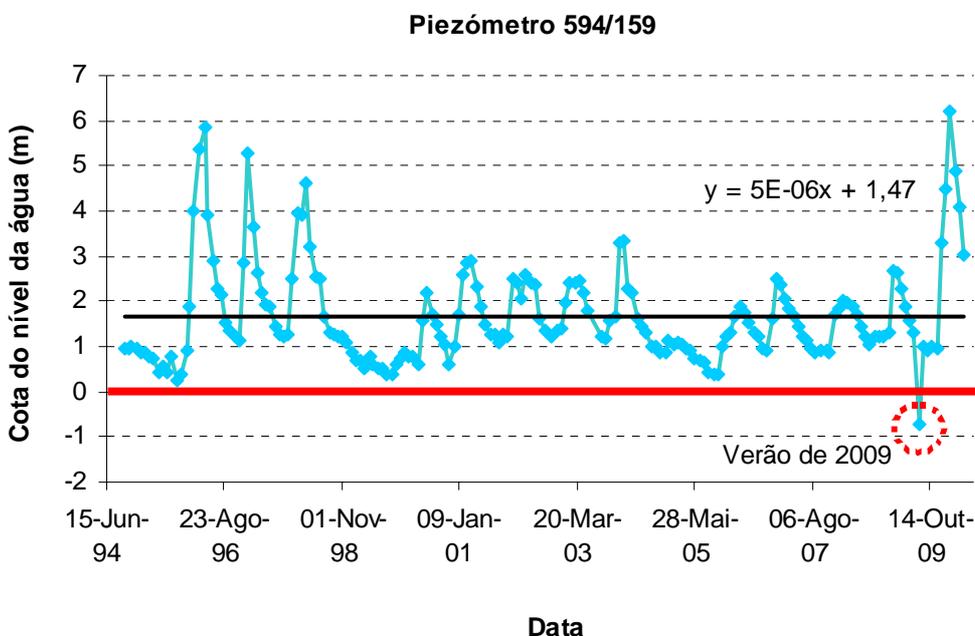
Figura II.3.27 – Evolução temporal dos potenciais hidráulicos registados no Piezómetro 594/159, com uma profundidade de 128 m. O nível médio do mar está assinalado com uma linha horizontal vermelha

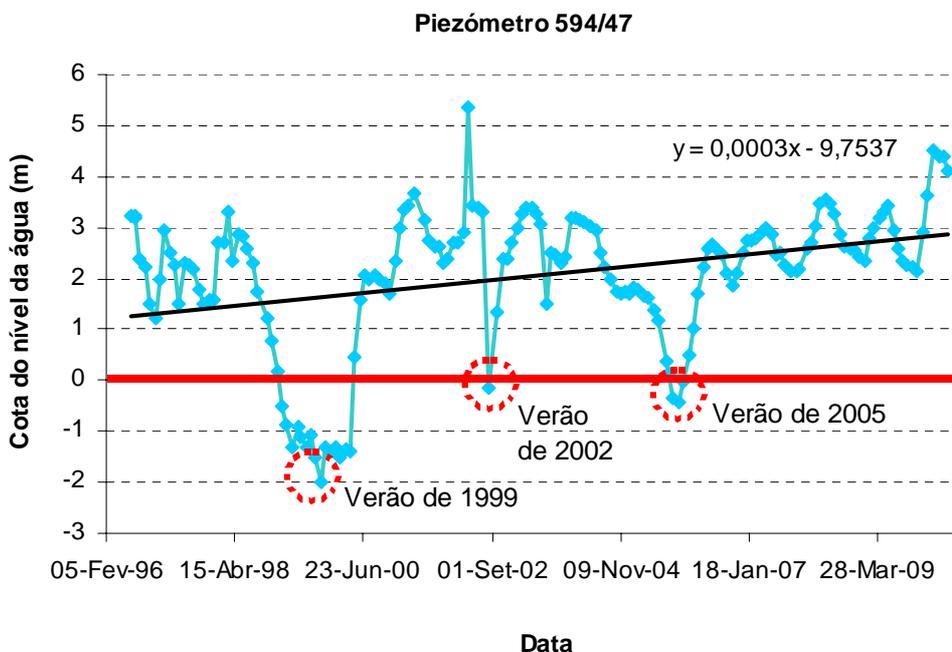
Figura II.3.28 – Evolução temporal dos potenciais hidráulicos registados no Piezómetro 594/47, com uma profundidade de 36 m. O nível médio do mar está assinalado com uma linha horizontal vermelha

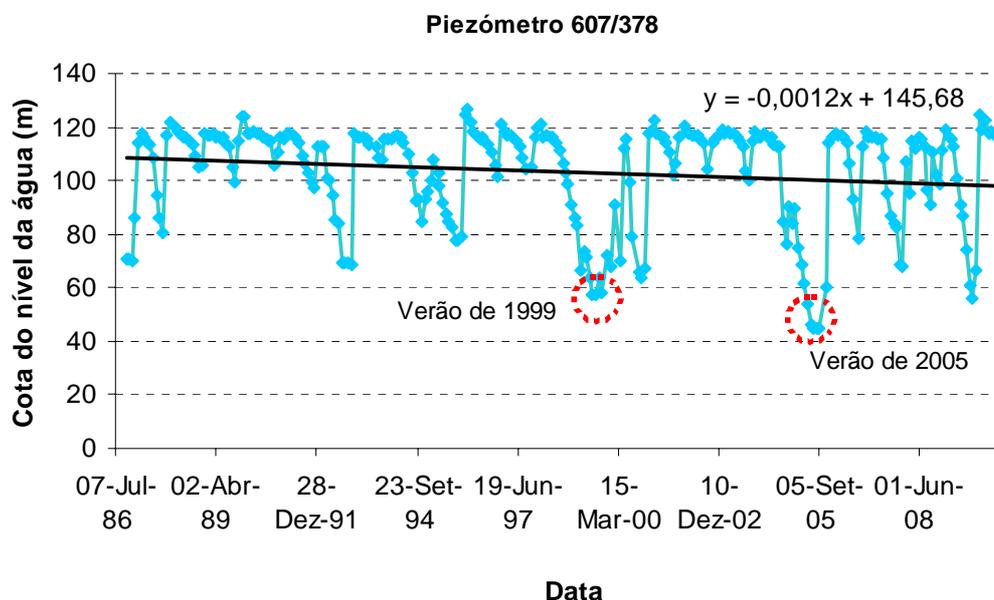
Figura II.3.29 – Evolução temporal dos potenciais hidráulicos registados no Piezómetro 607/378, com uma profundidade de 101 m

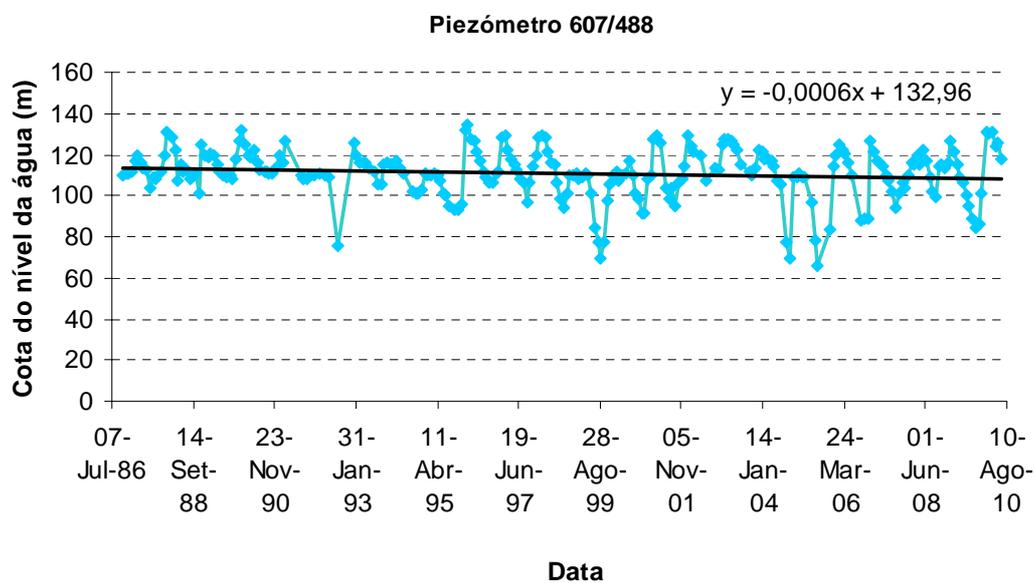
Figura II.3.30 – Evolução temporal dos potenciais hidráulicos registados no Piezómetro 607/488, com uma profundidade de 185 m. O nível médio do mar está assinalado com uma linha horizontal vermelha

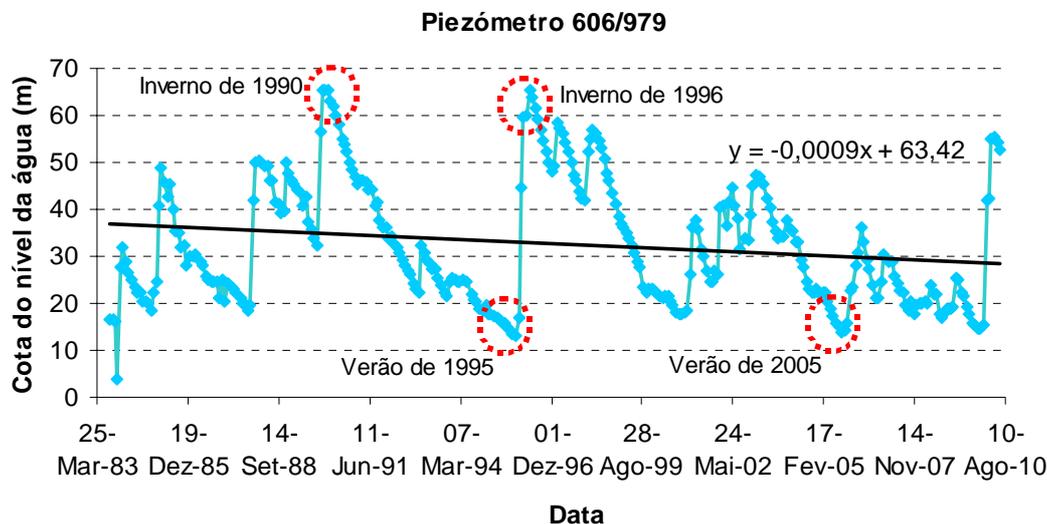
Figura II.3.31 – Evolução temporal dos potenciais hidráulicos registados no Piezómetro 606/979, com uma profundidade de 150 m

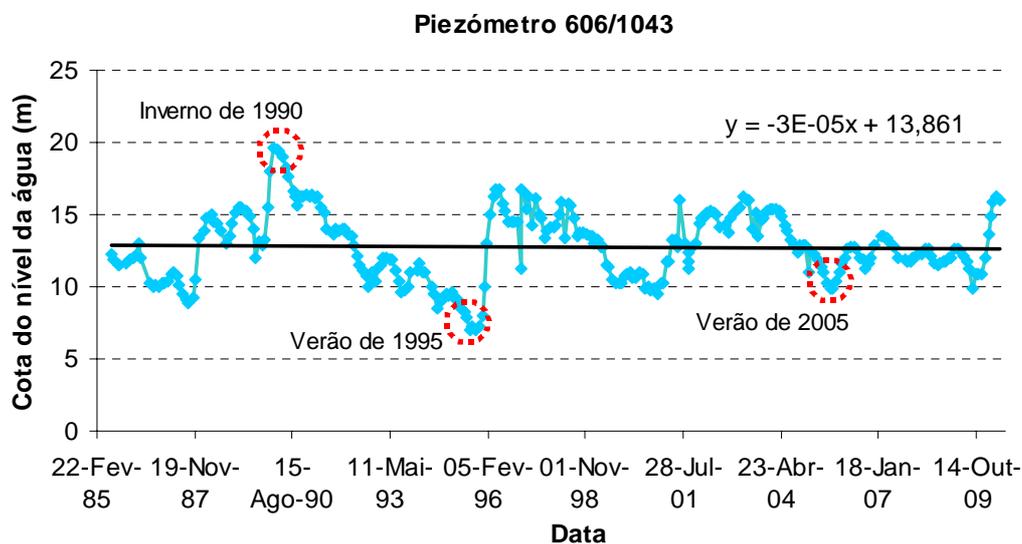
Figura II.3.32 – Evolução temporal dos potenciais hidráulicos registados no Piezómetro 606/1043, com uma profundidade de 75 m

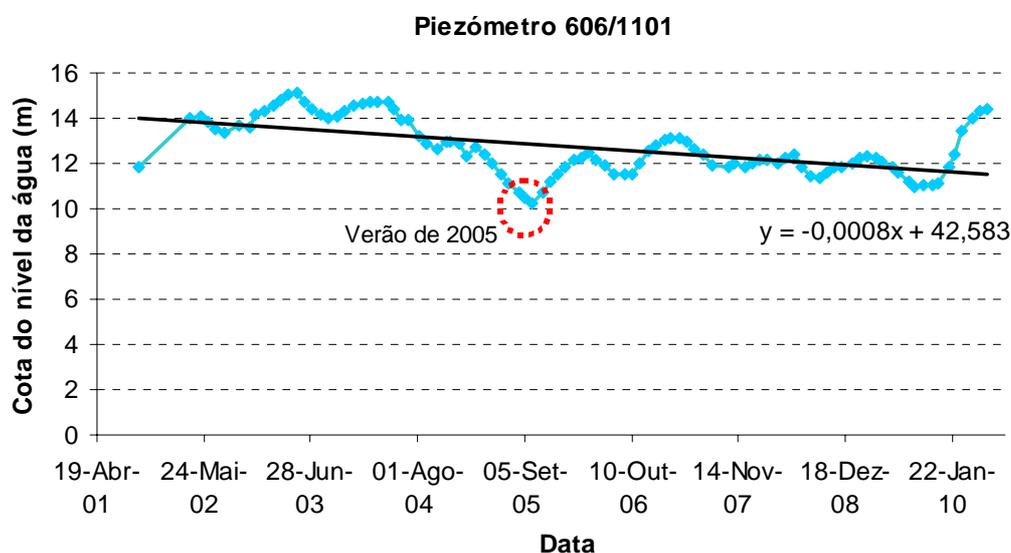
Figura II.3.33 – Evolução temporal dos potenciais hidráulicos registados no Piezómetro 606/1101, com uma profundidade de 67 m

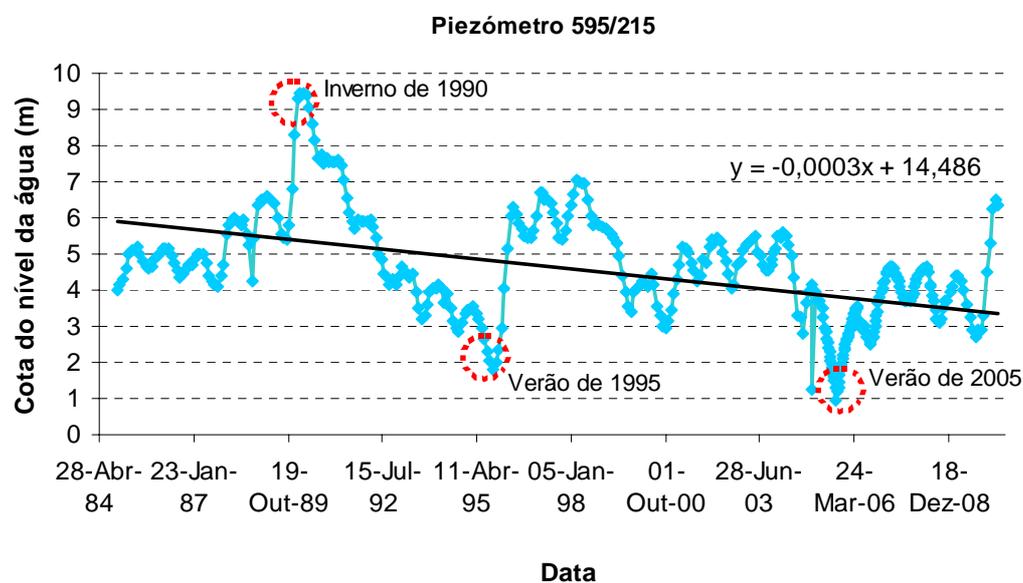
Figura II.3.34 – Evolução temporal dos potenciais hidráulicos registados no Piezómetro 595/215, com uma profundidade desconhecida, localizado 4 km a montante das nascentes de Estômbar

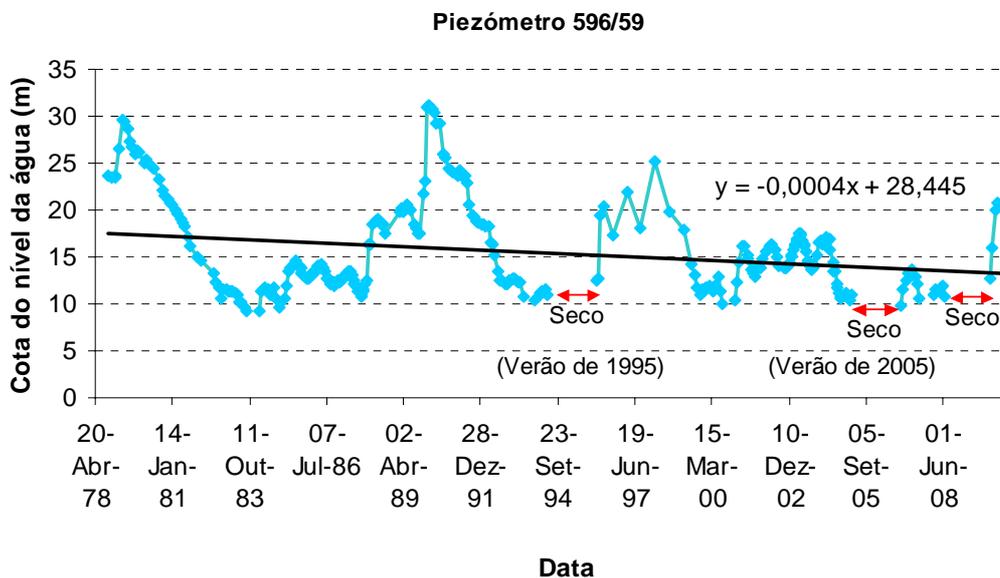
Figura II.3.35 – Evolução temporal dos potenciais hidráulicos registados no Piezómetro 596/59, com uma profundidade de 105 m

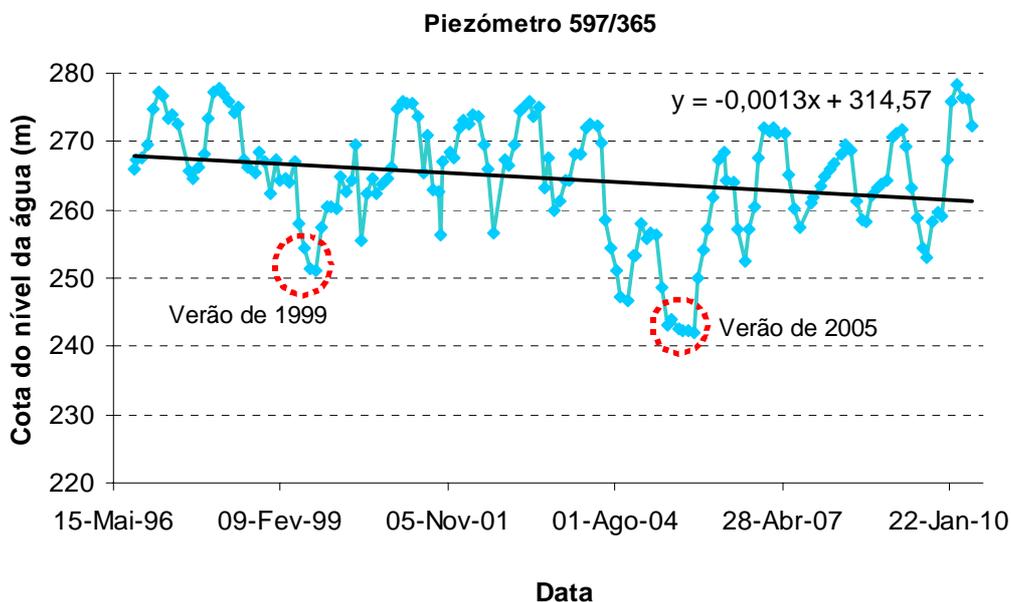
Figura II.3.36 – Evolução temporal dos potenciais hidráulicos registados no Piezómetro 597/365, com uma profundidade de 103 m

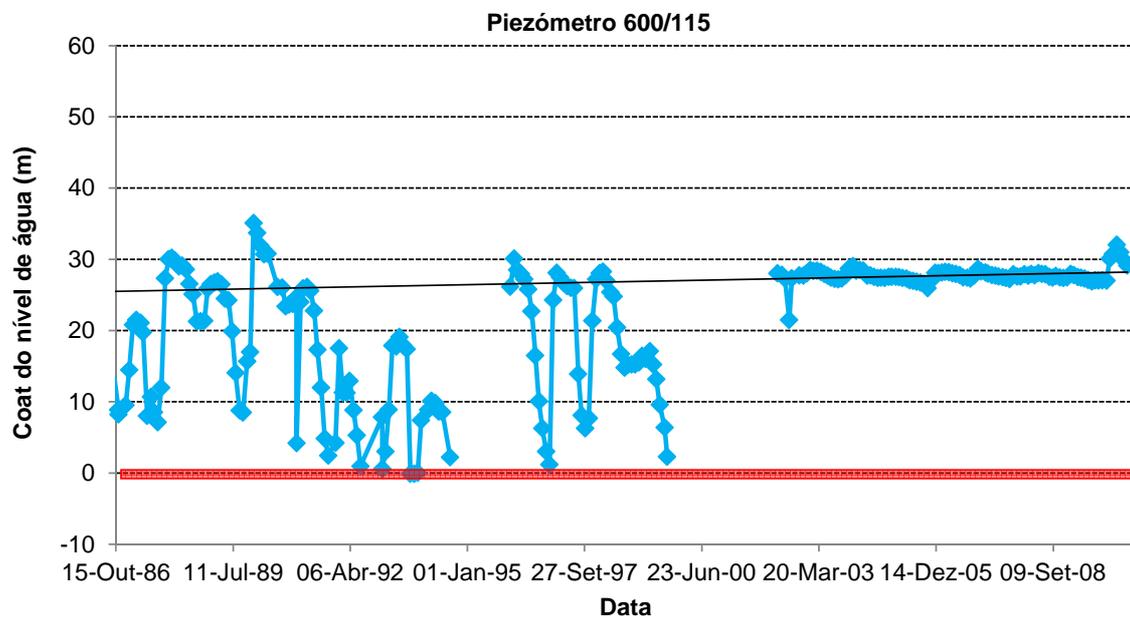
Figura II.3.37 – Evolução temporal dos potenciais hidráulicos registados no Piezómetro 600/115, com uma profundidade de 55 m. O nível médio do mar está assinalado com uma linha horizontal vermelha

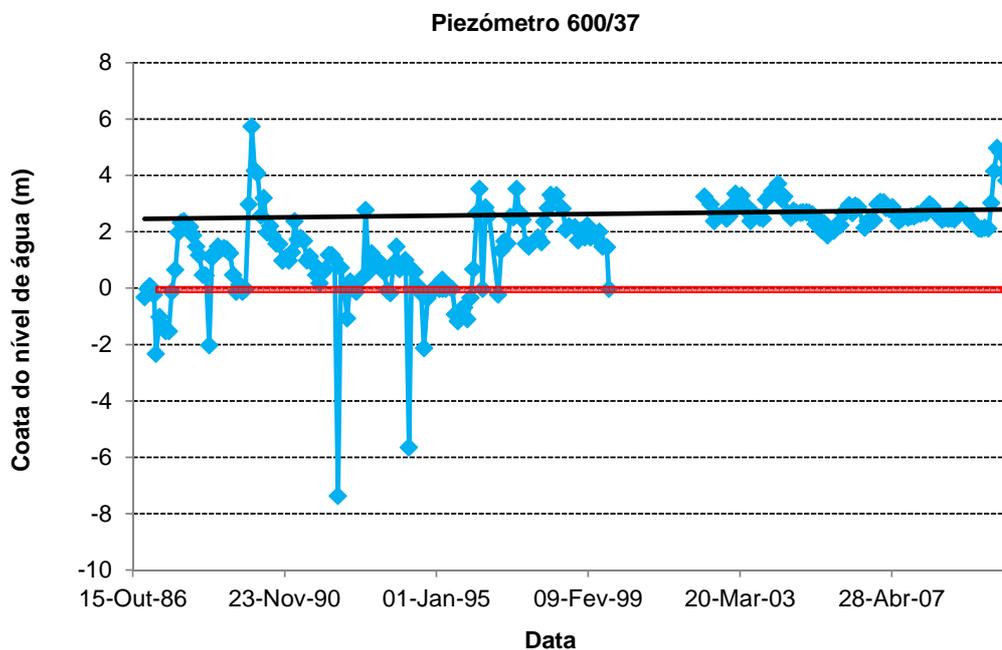
Figura II.3.38 – Evolução temporal dos potenciais hidráulicos registados no Piezómetro 600/37, com uma profundidade de 71 m. O nível médio do mar está assinalado com uma linha horizontal vermelha

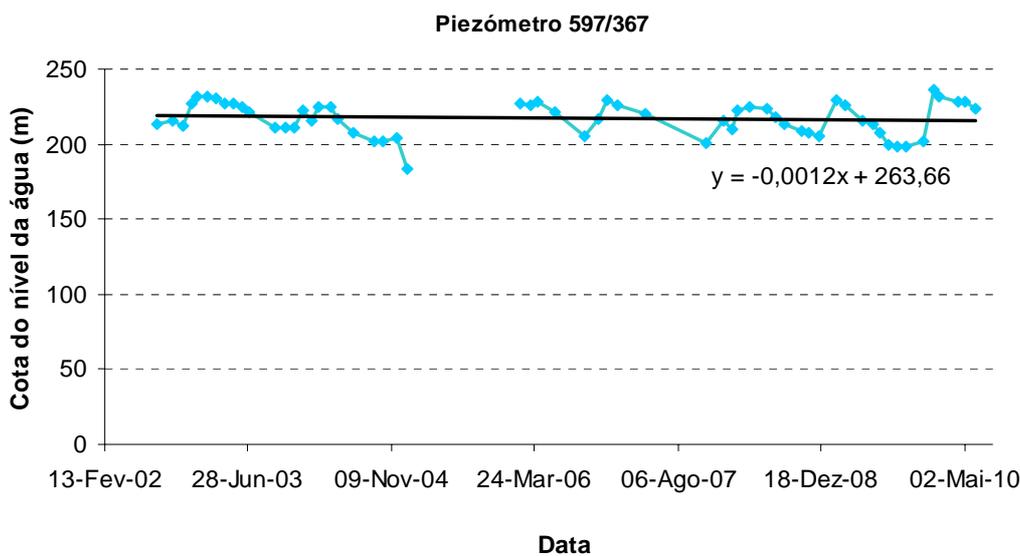
Figura II.3.39 – Evolução temporal dos potenciais hidráulicos registados no Piezómetro 597/367, com uma profundidade de 180 m

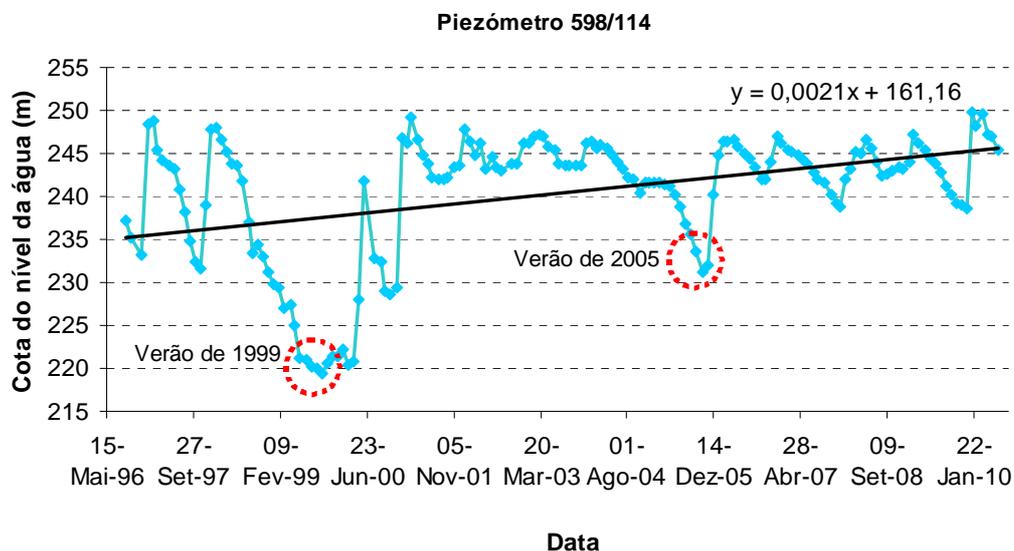
Figura II.3.40 – Evolução temporal dos potenciais hidráulicos registados no Piezómetro 598/114, com uma profundidade de 50 m

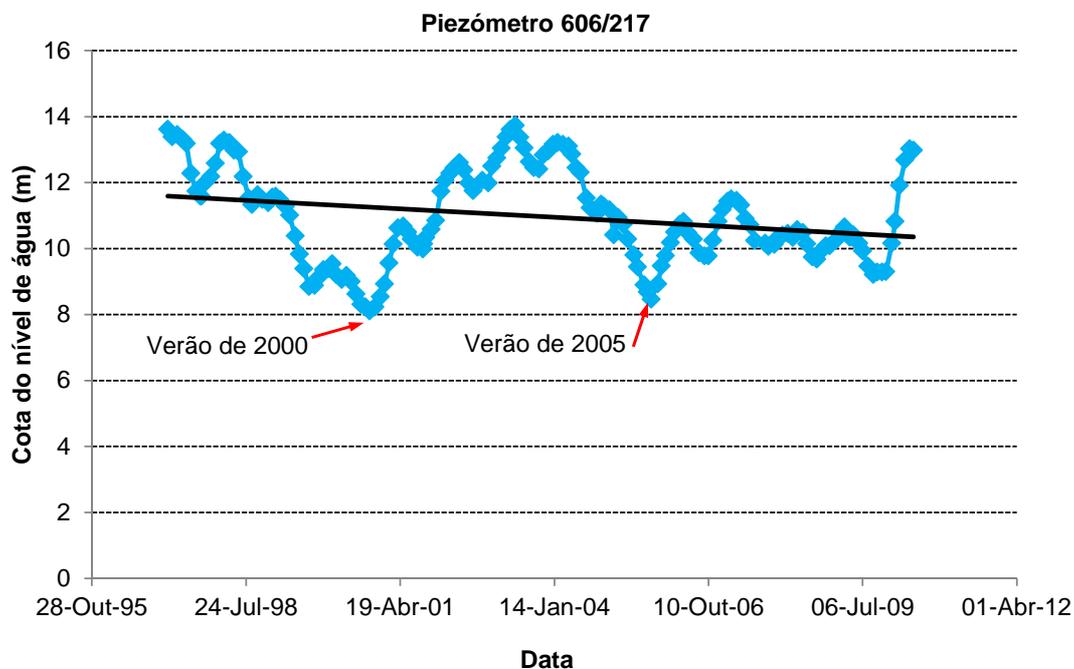
Figura II.3.41 – Evolução temporal dos potenciais hidráulicos registados no Piezómetro 606/217, com uma profundidade de 142 m

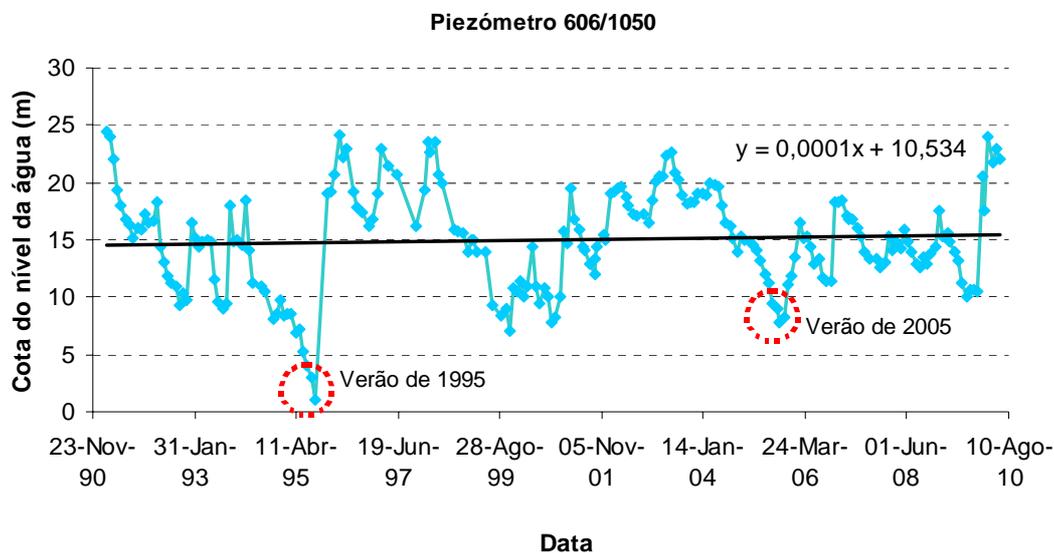
Figura II.3.42 – Evolução temporal dos potenciais hidráulicos registados no Piezómetro 606/1050, com uma profundidade de 84 m, localizado a 100 m do contacto com o limite Norte da massa de água subterrânea Campina de Faro

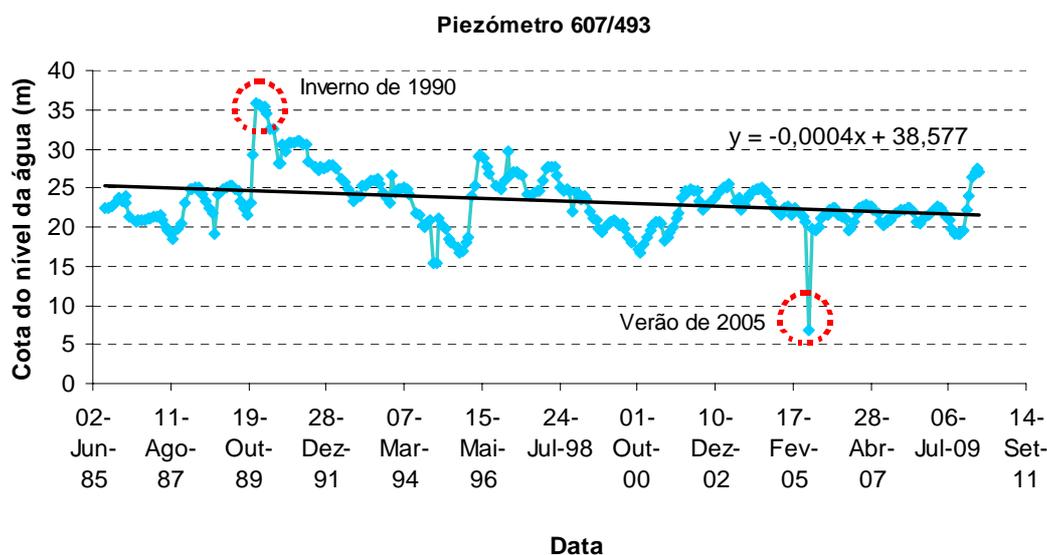
Figura II.3.43 – Evolução temporal dos potenciais hidráulicos registados no Piezómetro 607/493, com uma profundidade de 80 m

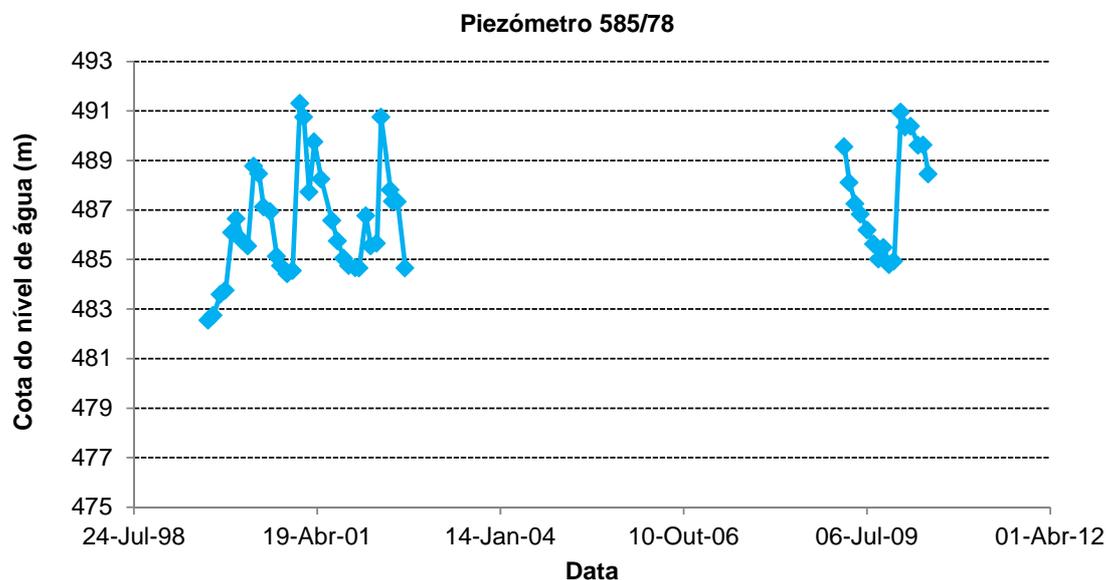
Figura II.3.44 – Evolução temporal dos potenciais hidráulicos registados no Piezómetro 585/78, com uma profundidade de 65 m

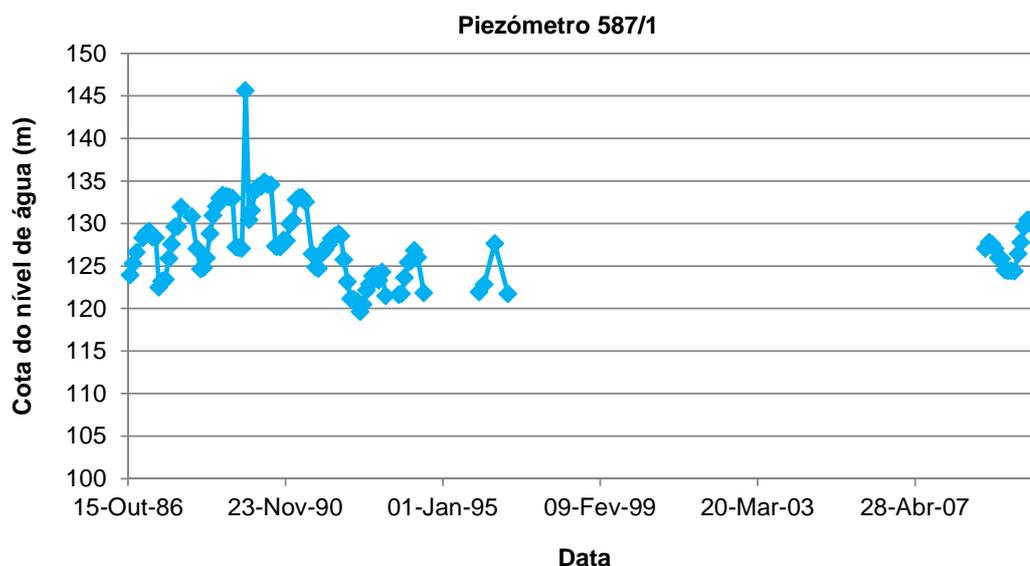
Figura II.3.45 – Evolução temporal dos potenciais hidráulicos registados no Piezómetro 587/1, com uma profundidade de 180 m

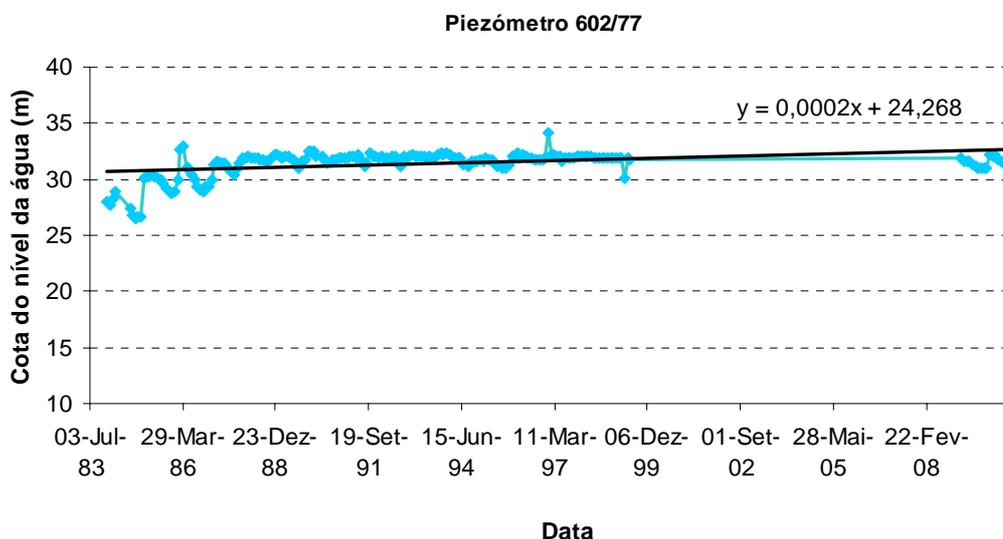
Figura II.3.46 – Evolução temporal dos potenciais hidráulicos registados no Piezómetro 602/77, com uma profundidade de 100 m

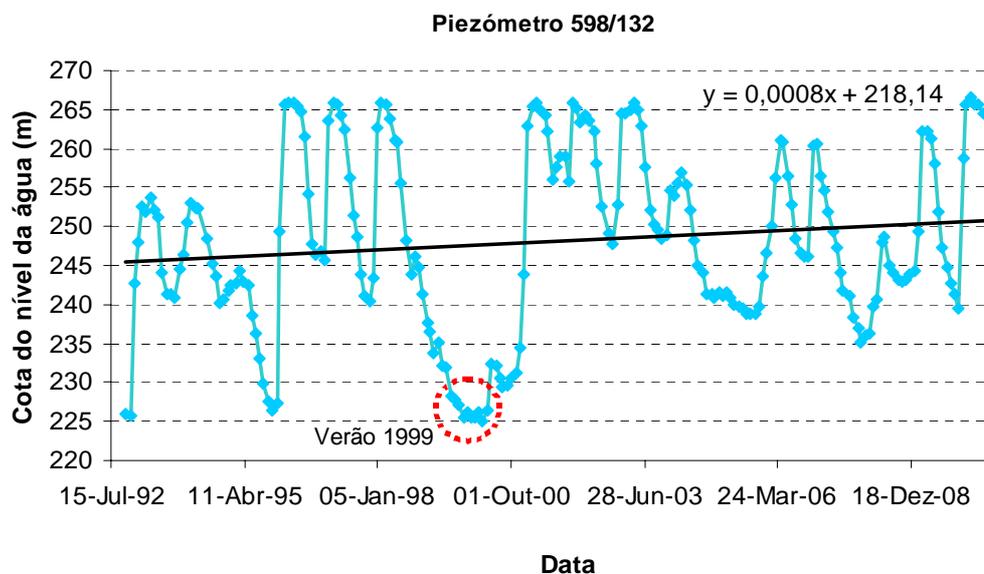
Figura II.3.47 – Evolução temporal dos potenciais hidráulicos registados no Piezómetro 598/132, com uma profundidade de 80 m

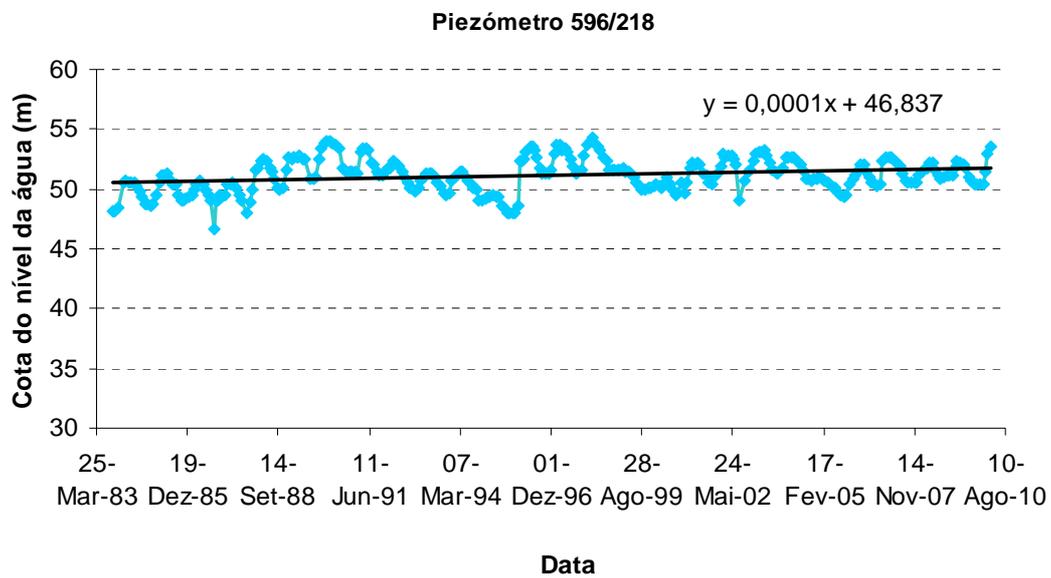
Figura II.3.48 – Evolução temporal dos potenciais hidráulicos registados no Piezómetro 596/218, com uma profundidade de 300 m

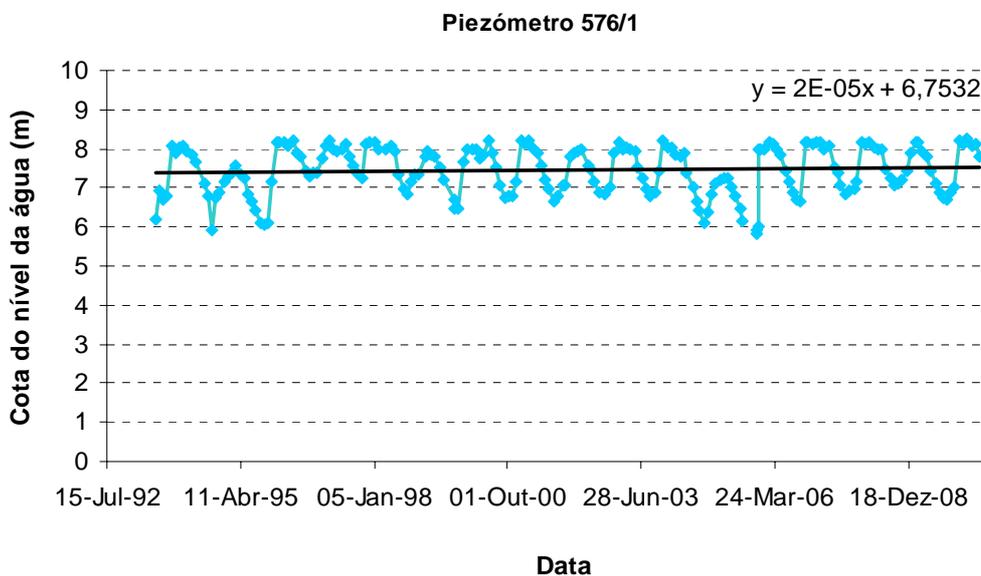
Figura II.3.49 – Evolução temporal dos potenciais hidráulicos registados no Piezómetro 576/1, com uma profundidade de 3,4 m

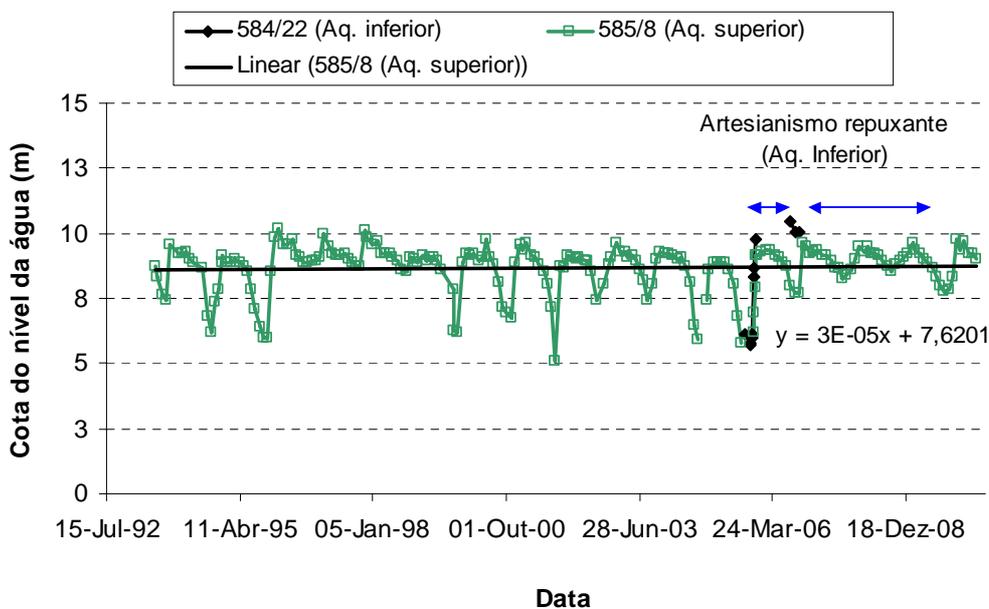
Figura II.3.50 – Evolução temporal dos potenciais hidráulicos registados nos Piezómetros 584/8 (profundidade de 13,06 m) e 584/22 (profundidade de 163 m)

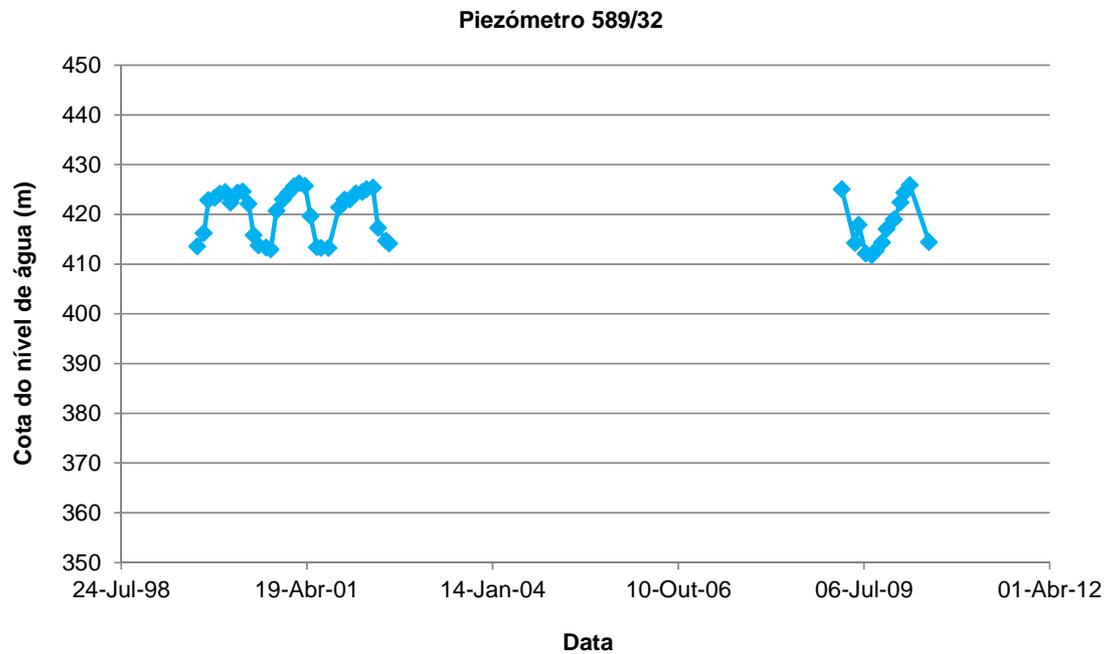
Figura II.3.51 – Evolução temporal dos potenciais hidráulicos registados no Piezómetro 589/32, com uma profundidade de 85 m

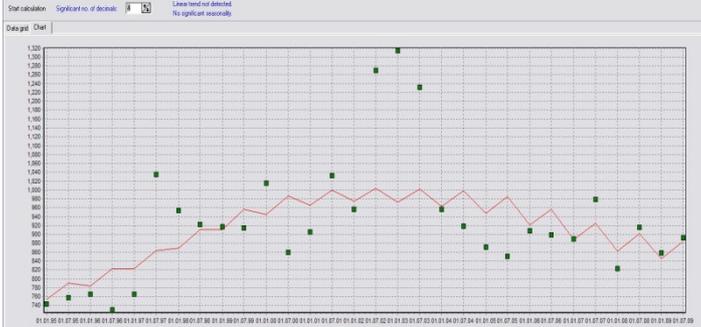
Sem tendência estatisticamente significativa

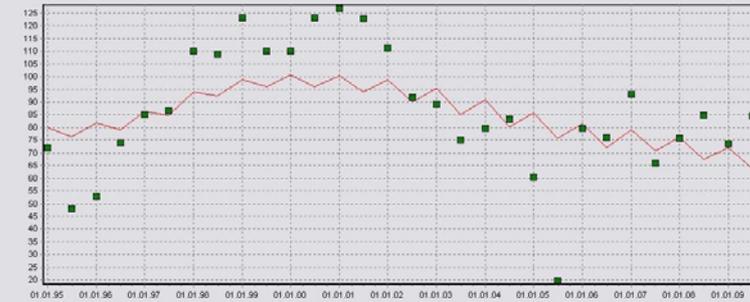
Sem tendência estatisticamente significativa
