INTERVENÇÃO DE MANUTENÇÃO DOS ESPORÕES E DAS OBRAS LONGITUDINAIS ADERENTES NAS PRAIAS DE SÃO JOÃO E COSTA DA CAPARICA

VOLUME 2 – CADERNO DE ENCARGOS

TOMO 1 - PROJETO DE EXECUÇÃO

1.1 – MEMÓRIA DESCRITIVA E JUSTIFICATIVA

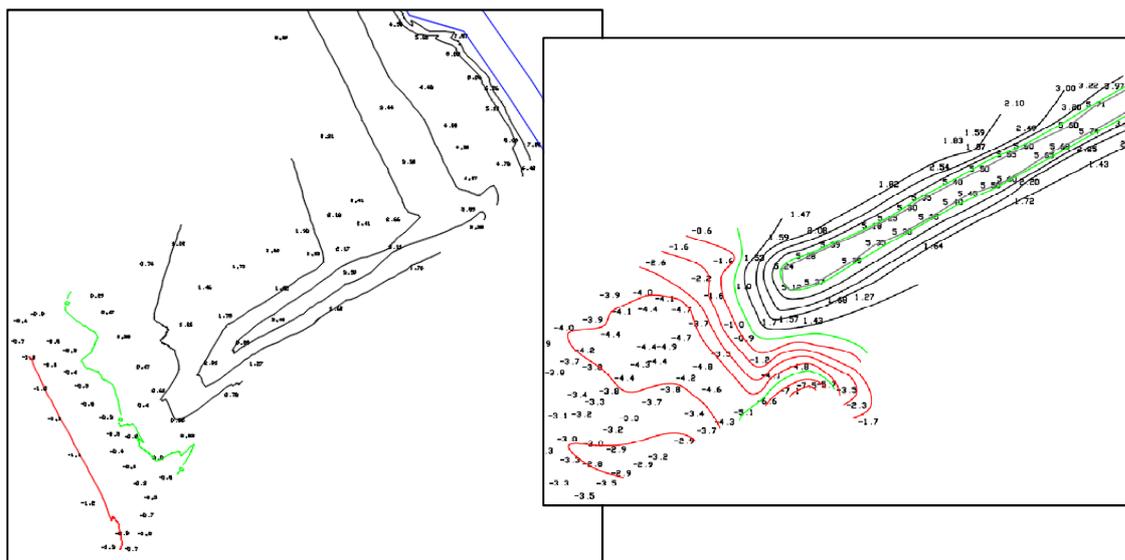
No que se refere aos elementos obtidos relativamente às intervenções de 2004 a 2006, dos quais só foi possível obter levantamentos realizados pela Batimétrica – Consultores Técnicos para a CPTP, SA., assinala-se que não constam destas peças os perfis transversais conforme construídos, bem como o facto destes levantamentos serem algo escassos na informação que apresentam, quer no espaçamento entre pontos como no número total destes, conforme as imagens seguintes permitem observar:

Fig. 1 – Exemplo dos levantamentos realizados pela Batimétrica para a CPTP – Esporão EC1 (Esq: Levantamento a 24/1/2005; Dir: Parte do Levantamento a 21/2/06)

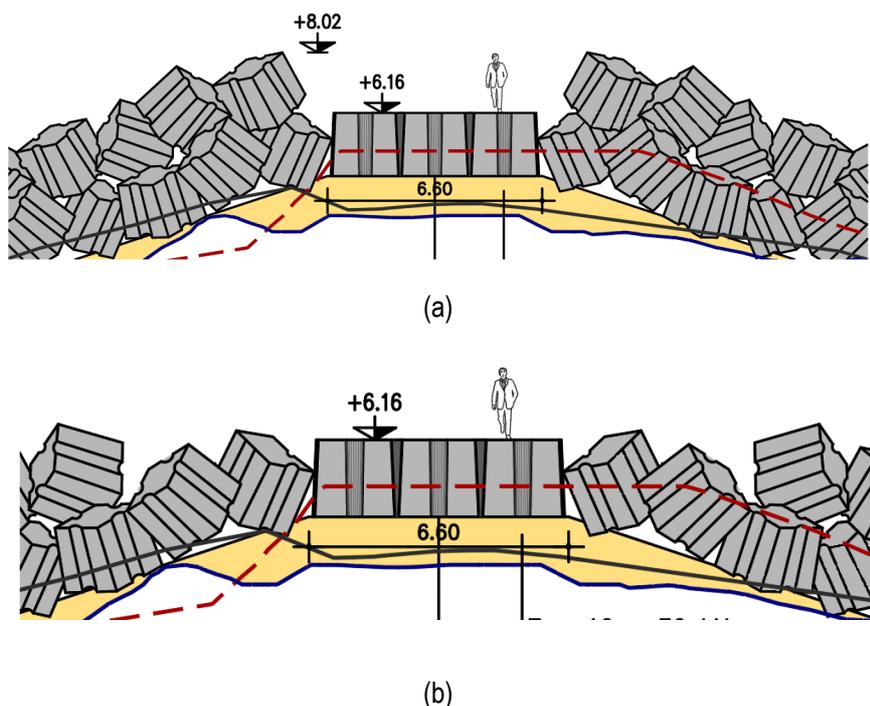
De facto, como é possível verificar na Figura 31 a), a adoção de mantos em dupla camada de blocos *Antifer* a toda a extensão do talude, particularmente ao nível do coroamento, implicaria que os blocos pudessem atingir alturas de até 2,00m acima da cota de coroamento da superestrutura dos esporões. Tal situação condicionaria bastante a utilização dos esporões como espaço de passeio e de lazer.

Fig. 31 – Cotas do coroamento do talude com blocos *Antifer* (exemplo com o esporão EC4).

De forma a evitar este condicionamento, adaptou-se o coroamento do manto de proteção eliminando os dois blocos da camada superior em ambos os lados da superestrutura [Figura 31 b)]. Assim, o manto de proteção atingirá alturas de não mais de 0,50 m acima da cota da superestrutura, permitindo que as superestruturas dos esporões possam continuar a servir de espaço de passeio e de prática de atividades de lazer, sem comprometer a estabilidade da solução de reforço preconizada.
