Relatório de Progresso

Outubro/Novembro/Dezembro

2019

Empreitada de Reabilitação do Leito e dos Diques do Leito Central do Rio Mondego

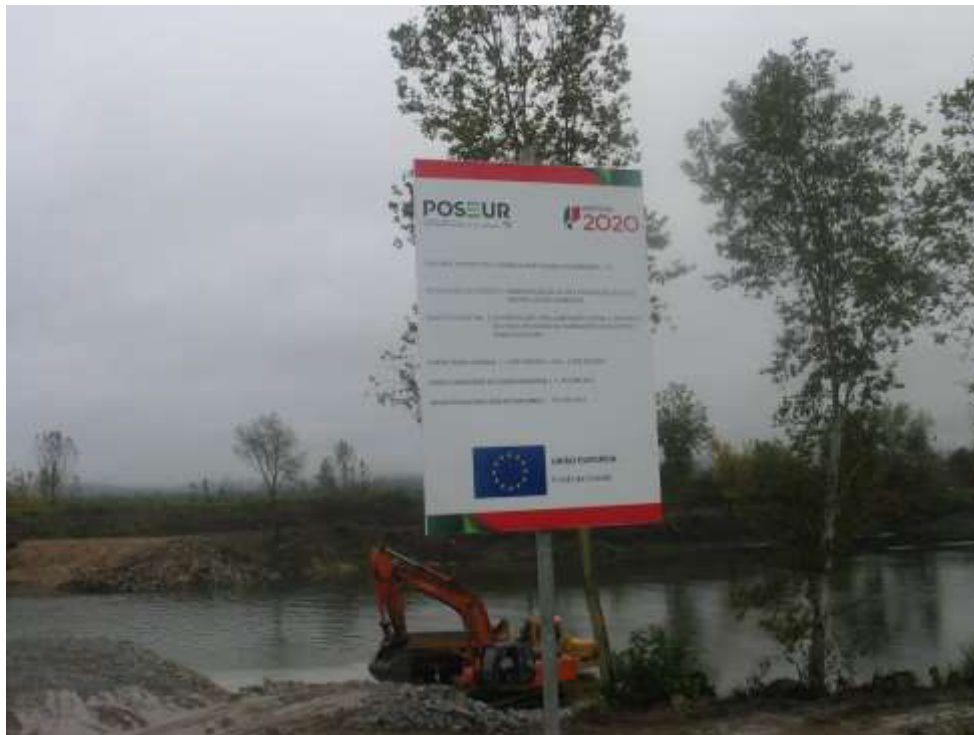
**Reabilitação da soleira do perfil 115 do Leito Central do rio Mondego
Esporão da margem esquerda reabilitado e regularização do leito na margem direita**
