Empreitada de Estabilização das Arribas da Nazaré, na Zona do "Sitio" e da Zona Envolvente da Plataforma Superior do Ascensor

Supervisão, Gestão da Construção e Coordenação de
Segurança e Saúde

Relatório Mensal de Progresso n.º 12 – fevereiro de 2024

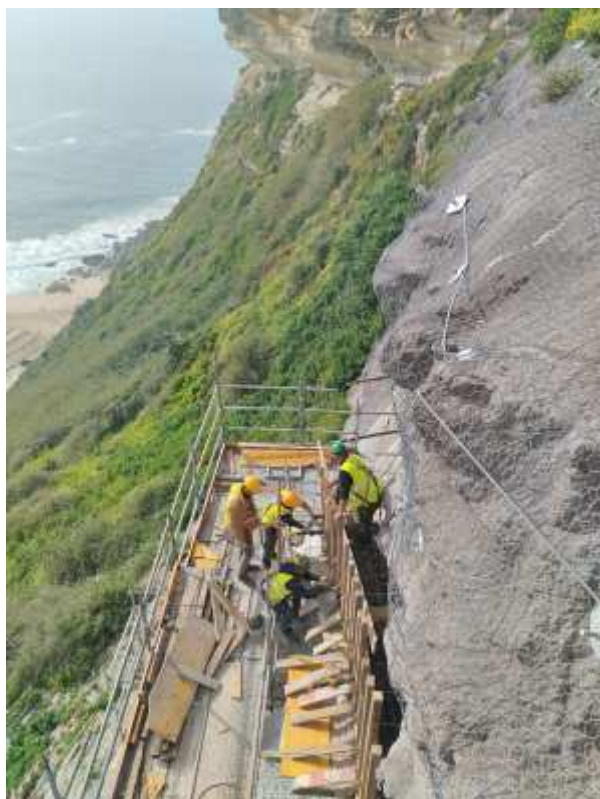
Foto 1 – Trabalhos de Cofragem da Viga de Betão Superior

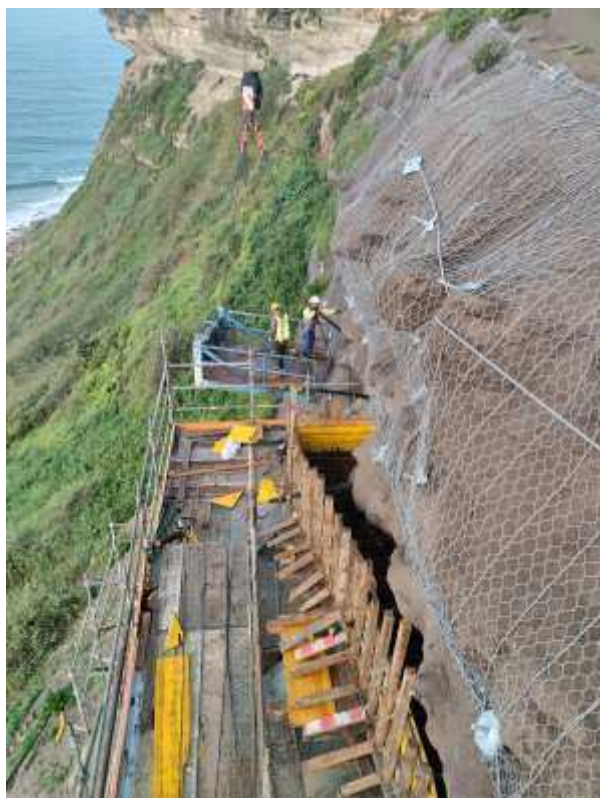
Foto 2 – Vista Geral da Frente de Obra (Viga Superior)

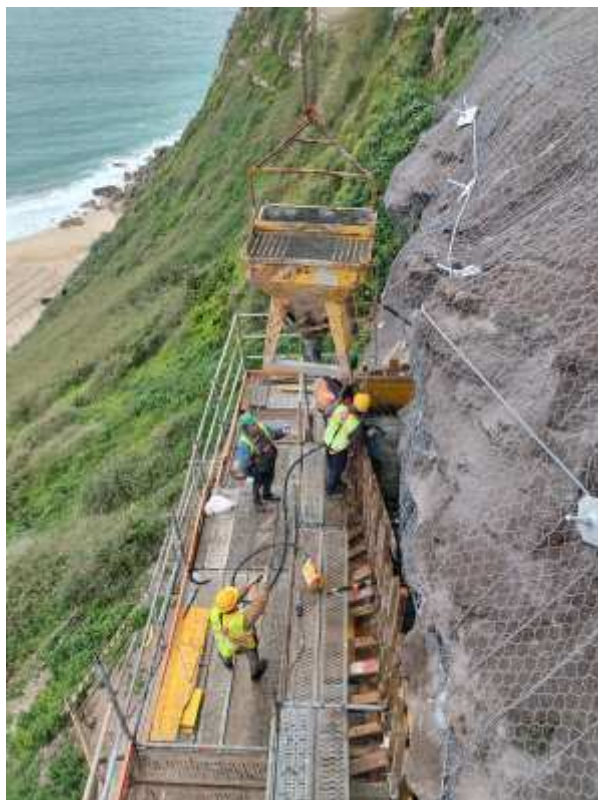
Foto 3 – Betonagem de Viga Superior de Betão Armado

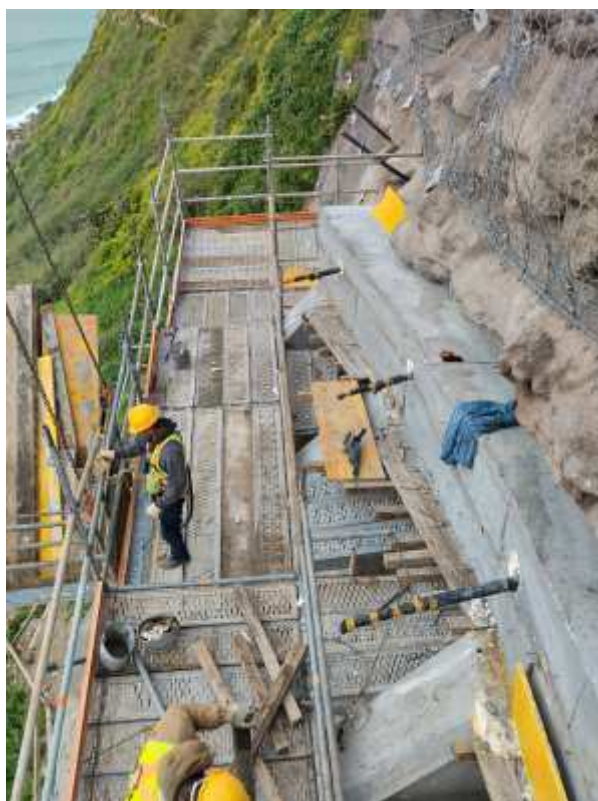
Foto 4 – Trabalhos de Descofragem (Viga Superior)

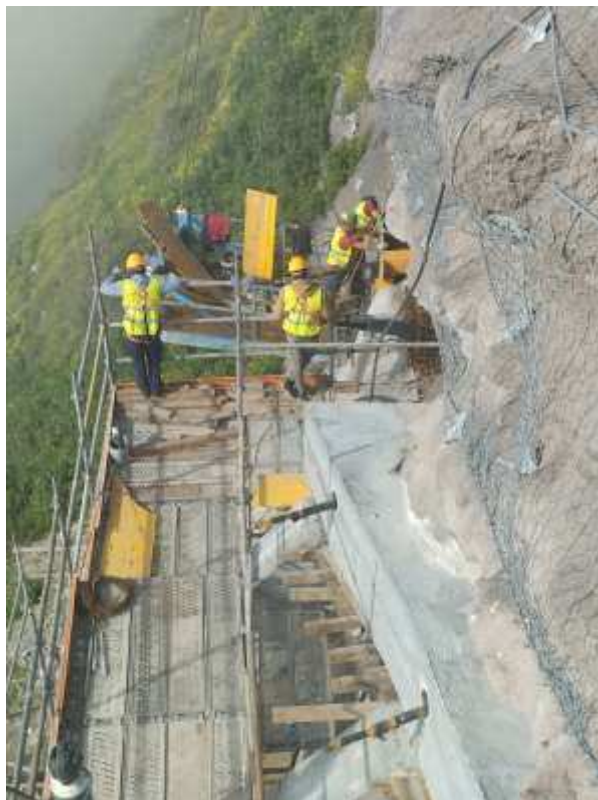
Foto 5 – Trabalhos Cofragem de Maciços de Ancoragens

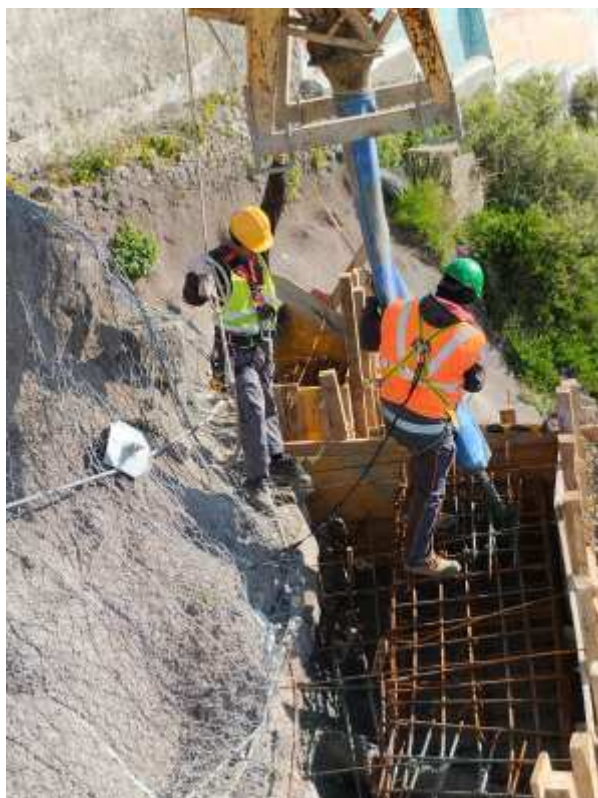
Foto 6 – Trabalhos de Conclusão de Betonagem de Viga de Betão Armado Superior
