LANÇO 2.1 E) 1 - ER 125 - OLHÃO (ROTUNDA DE OLHÃO NASCENTE) / ROTUNDA 2 DE TAVIRA (ACESSO A22)
Mapa Estratégico de Ruído - Ano 2021

Lanço 2.1 E)1 - ER125 - Olhão
(Rotunda de Olhão Nascente) /
Rotunda 2 de Tavira (acesso A22)

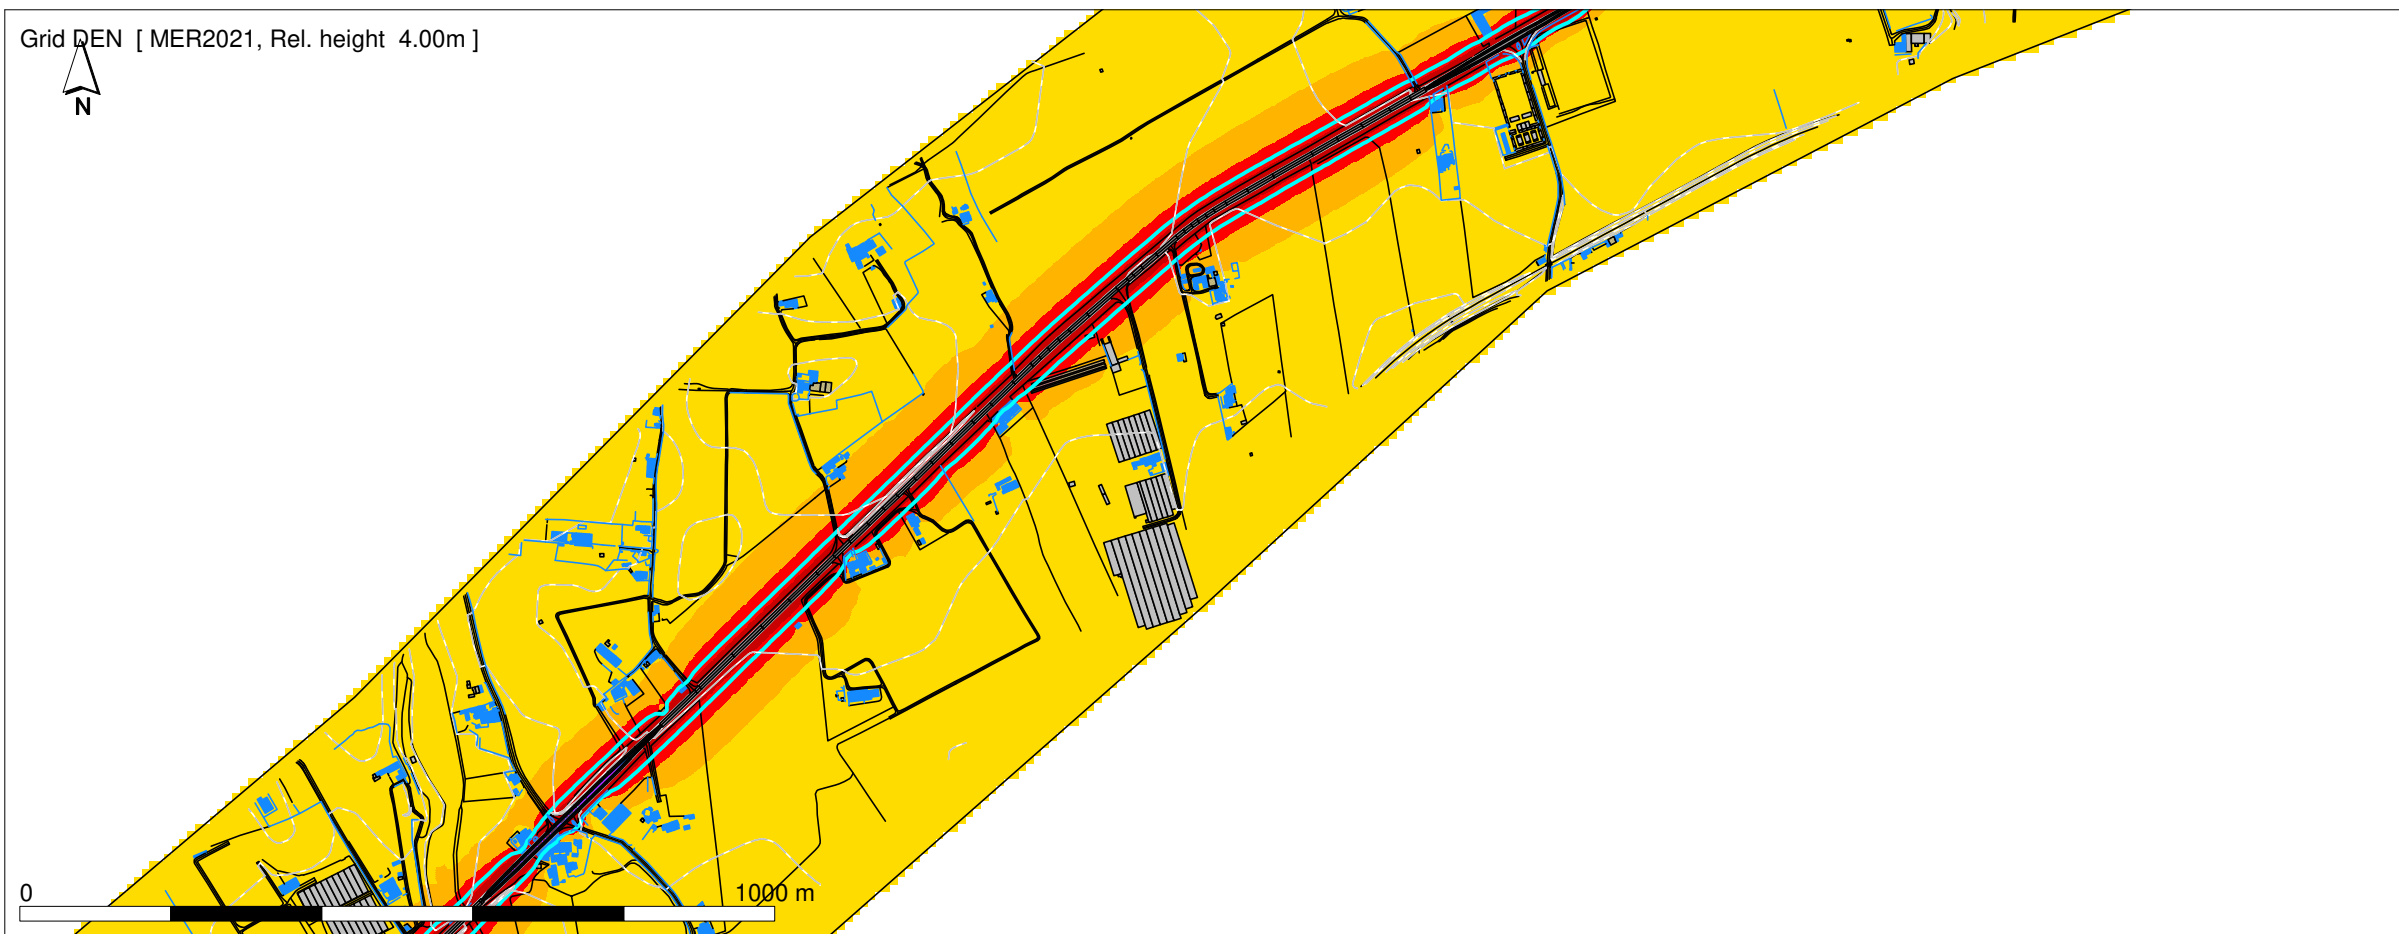
Escala: 1/10.000
Fig. nº 6A Julho/2022

DEN Level dB(A)

<= 55
>= 55 a < 60
>= 60 a < 65
>= 65 a < 70
>= 70 a < 75
>= 75

Norma de Cálculo : CNOSSOS

Indicador de Ruído : Lden

Altura de Cálculo: 4m
Malha de Cálculo: 10x10m
Nº de Reflexões: 1ª Ordem
