PROJETO	NUM.	SER.	DATA	DESCR. DO PROJ.	USO
PROJETO DE EXECUÇÃO	1000	01	2017	PLANTA DE LOCALIZAÇÃO E TOPO-HIDROGRAFIA	1

CONSULMAR

O 1691.00_PE_HM_01_0

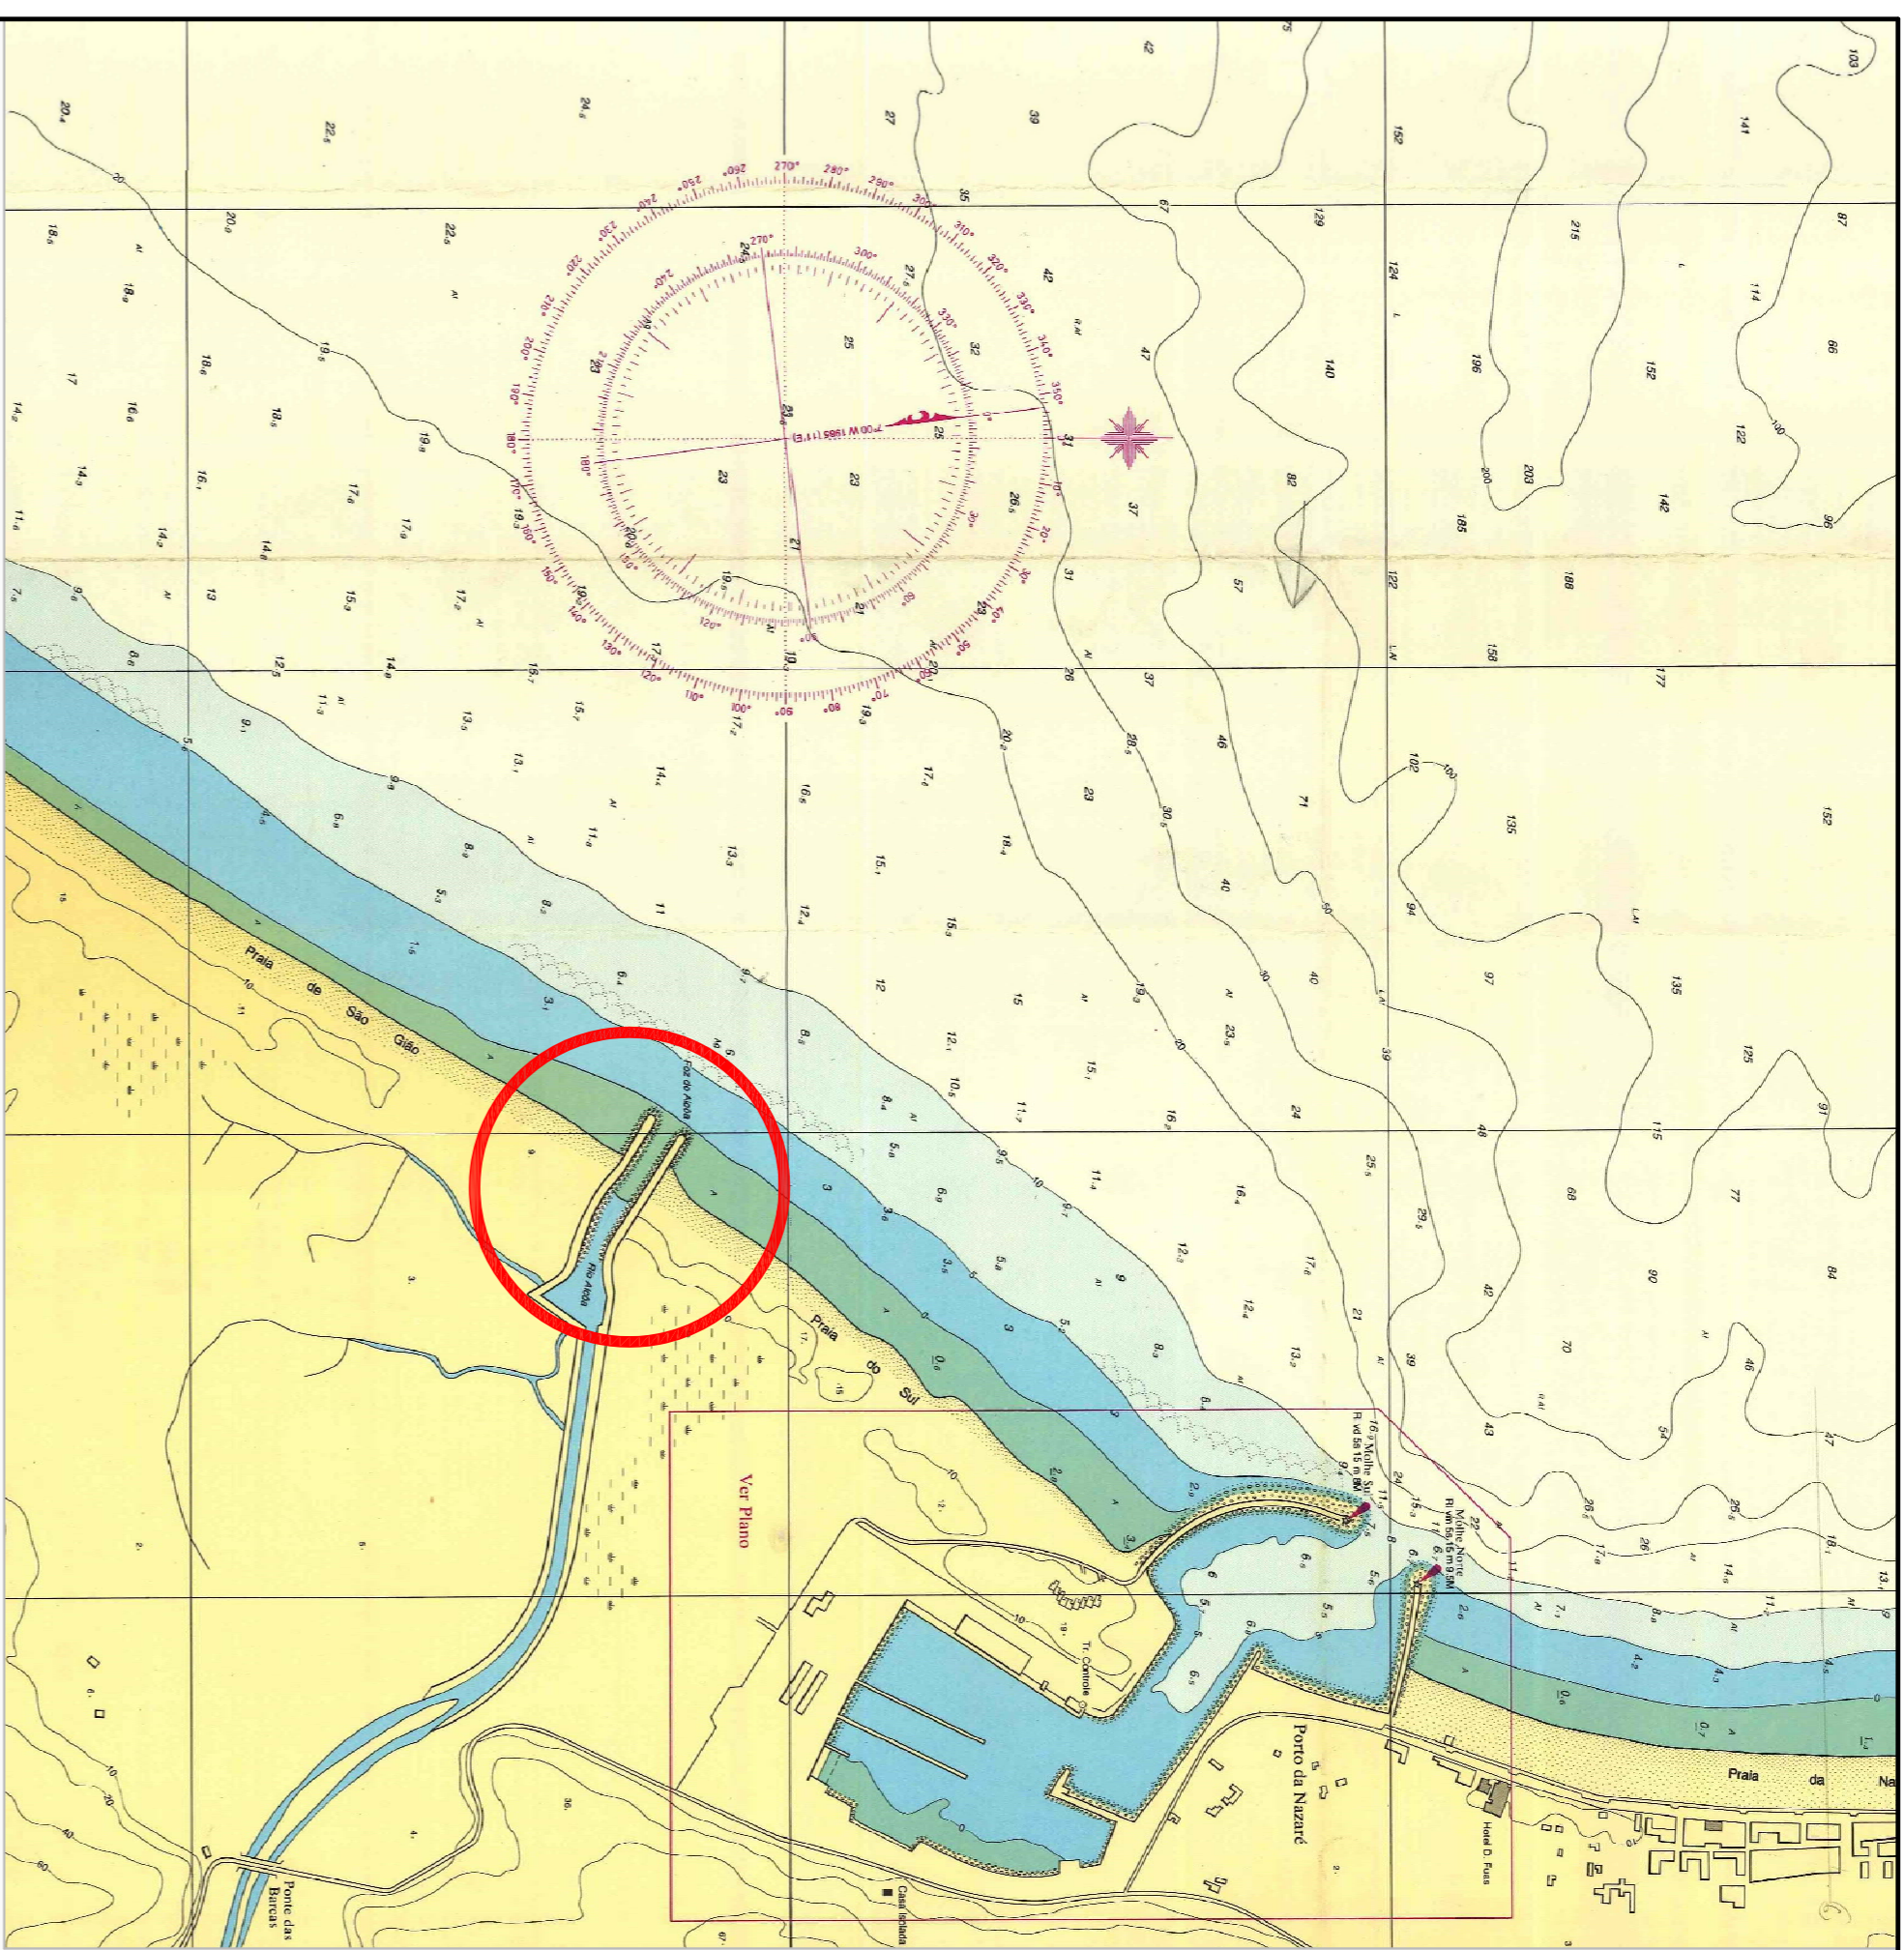
PLANTA DE LOCALIZAÇÃO

SE
EXTRACTO DA CARTA TOPOGRÁFICA 65 - ENSEADA DA NAZARÉ - (IH - 1989),
COMPLADA DO LEVANTAMENTO REALIZADO PELA BH.2 (1994-1995).
