AGÊNCIA
PORTUGUESA
DO AMBIENTE

PLANO DE GESTÃO DE REGIÃO HIDROGRÁFICA

Parte 2 - Caracterização e Diagnóstico
ANEXOS

REGIÃO HIDROGRÁFICA DO
GUADIANA (RH7)

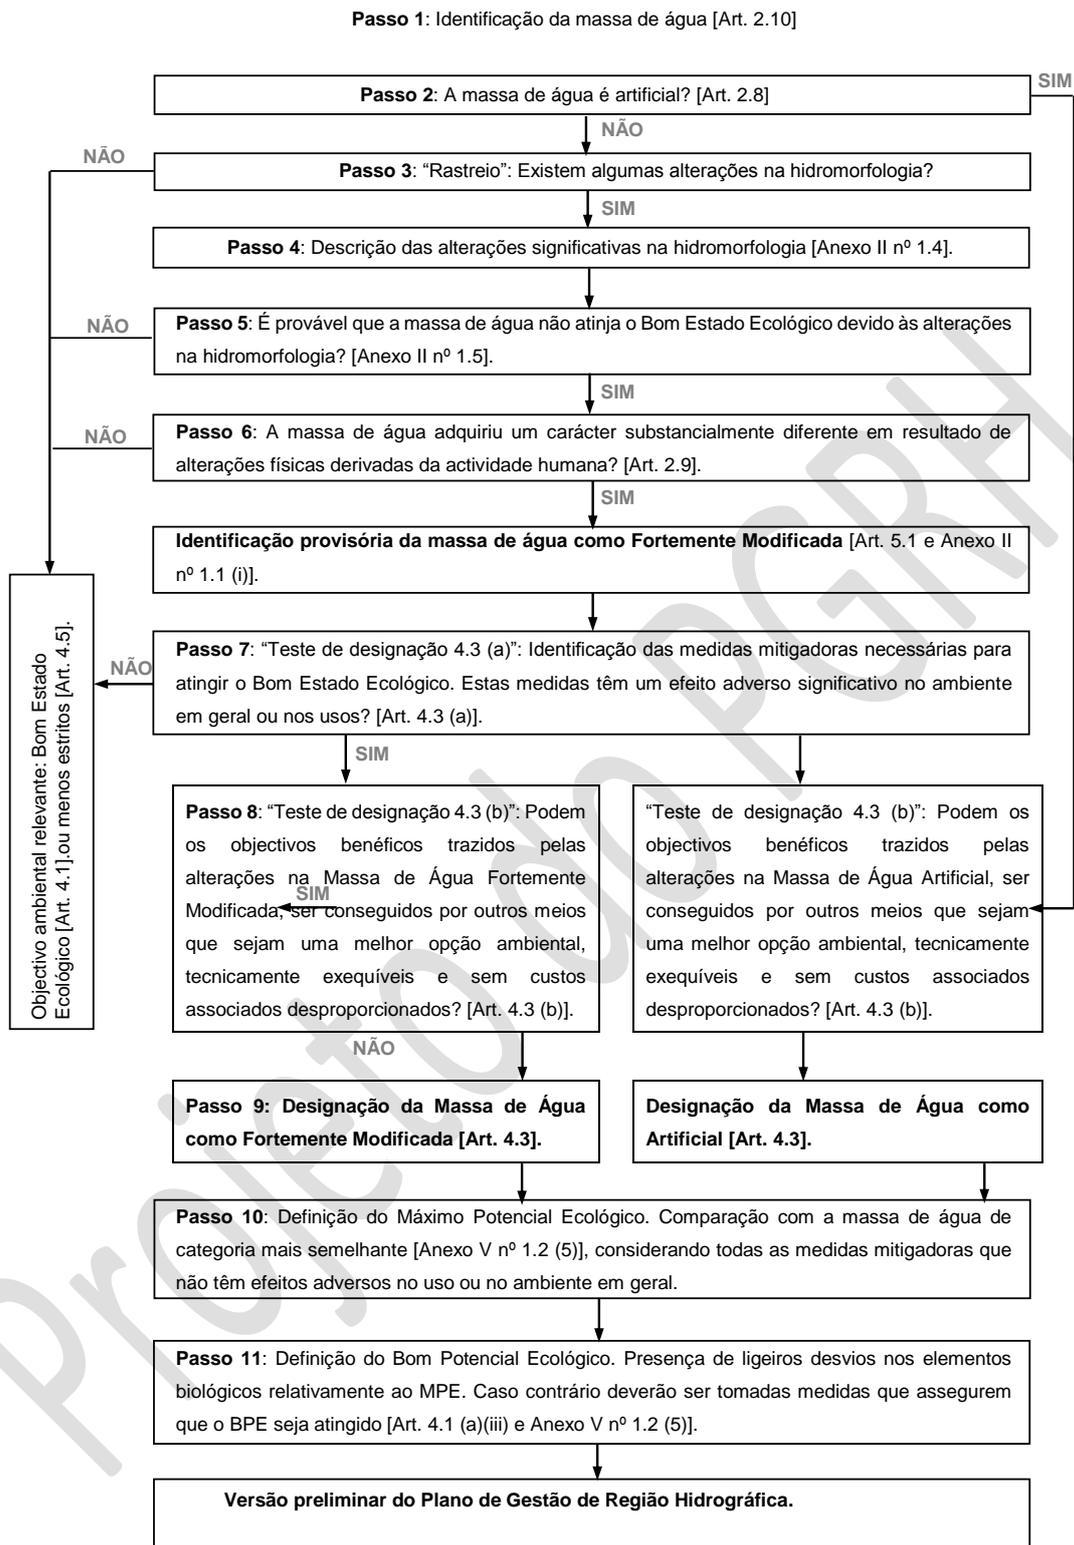
O esquema da Figura II.1 apresenta o processo iterativo de identificação e designação de massas de água fortemente modificadas e artificiais.

Figura II.1 - Processo iterativo de identificação e designação de Massas de Água Fortemente Modificadas e Artificiais (HMWB e AWB)

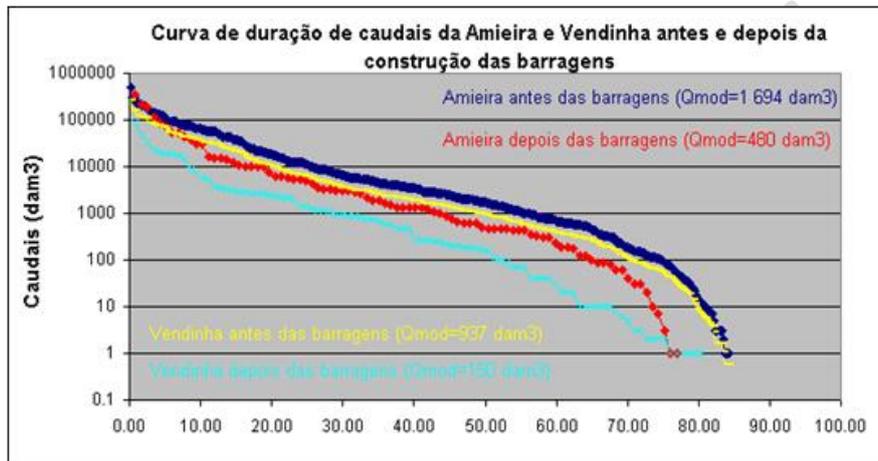
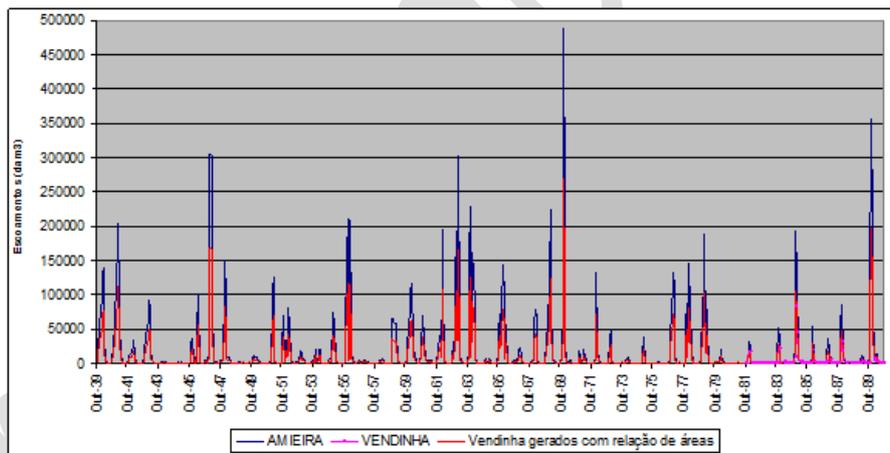
Nos gráficos seguintes apresenta-se a alteração do regime hidrológico verificada a jusante da barragem.

A jusante da albufeira da Vigia e do Monte Novo, na secção da Vendinha verifica-se uma redução hidrológica de 84% e na secção da Amieira 72%.

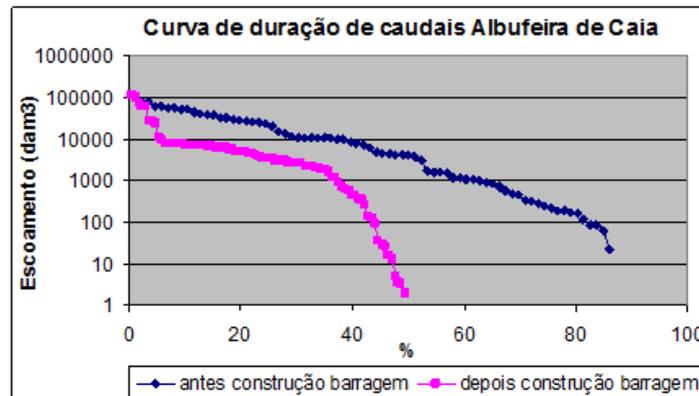
Nos gráficos seguintes apresenta-se a alteração do regime hidrológico verificada a jusante da barragem.

Utilizando séries integrais da Estação hidrométrica de Moinho de Zangarilhos e dados de efluências da Barragem - Alteração = -69%

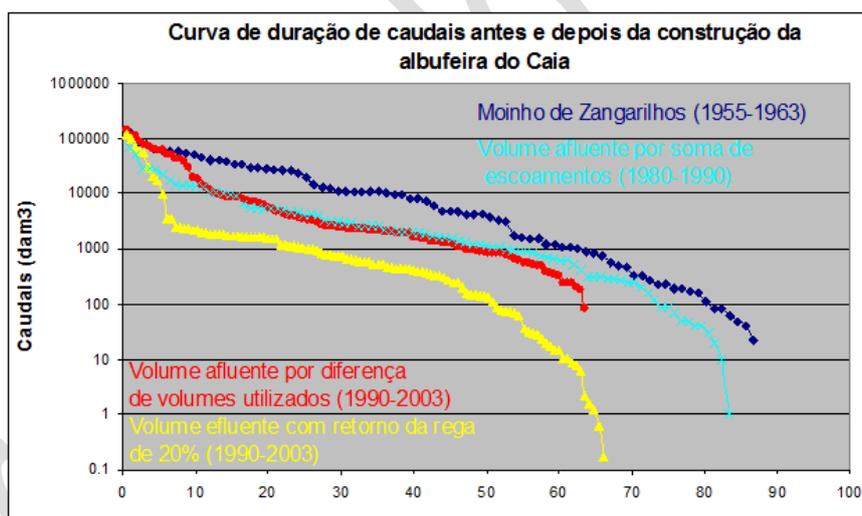
A jusante da albufeira do Caia, na secção da barragem verifica-se uma redução hidrológica de 86%.

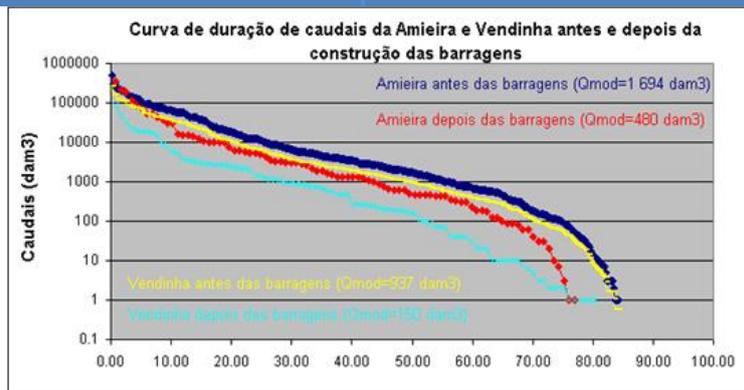
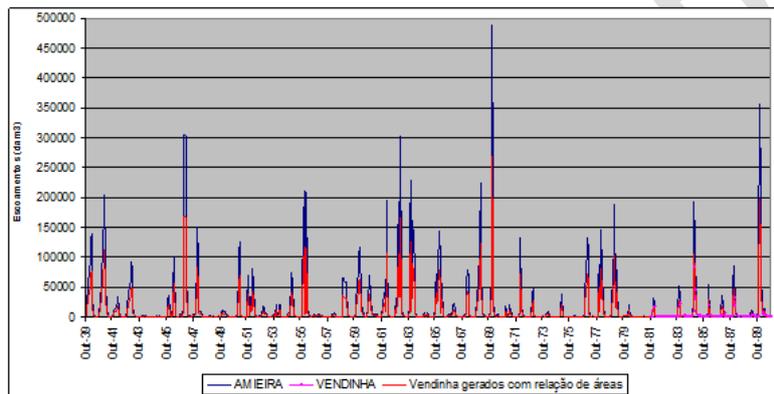
Nos gráficos seguintes apresenta-se a alteração do regime hidrológico verificada a jusante das barragens.

A jusante da albufeira da Vigia e do Monte Novo, na secção da Vendinha verifica-se uma redução hidrológica de 84%, e na secção da Amieira 72%.
