# Perfil da Água Balnear—Castelo de Neiva

## IDENTIFICAÇÃO DA ÁGUA BALNEAR

Código: PTCF9P

Data de Revisão: 2025

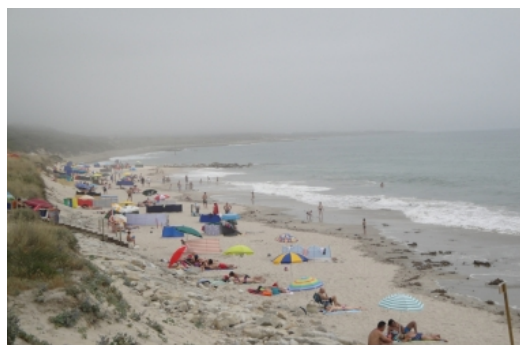
Mapa da água balnear com a localização do ponto de colheita:

Longitude: -8.817569°  
Latitude: 41.625121°  
Sistema de Coordenadas: ETRS89
