# RELATÓRIO MENSAL DE ACOMPANHAMENTO

## N.º 1

Dezembro/2020  
Janeiro de 2021

Restruturação dos Esporões do Rio  
Alcoa – Nazaré.

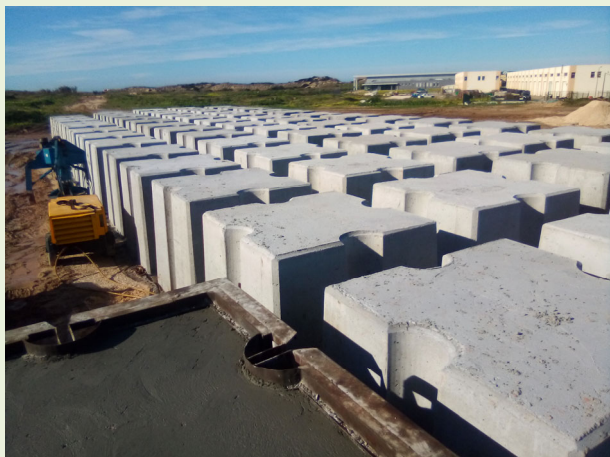
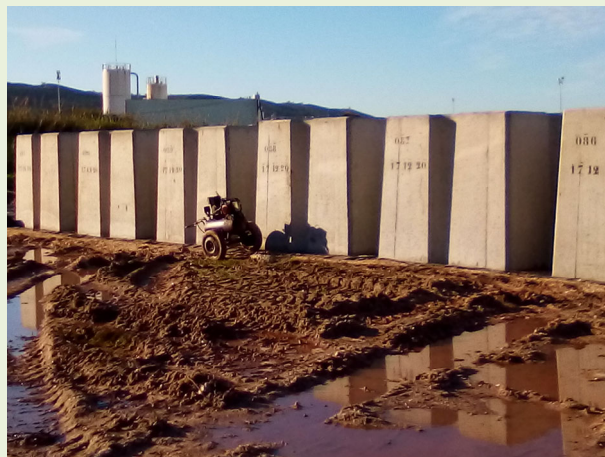
Localização: Estaleiro da obra

Descrição: Pré-fabricação de blocos Antifer
