Empreitada de Estabilização das Arribas da Nazaré, na Zona do "Sitio" e da Zona Envolvente da Plataforma Superior do Ascensor

Supervisão, Gestão da Construção e Coordenação de
Segurança e Saúde

Relatório Mensal de Progresso n.º 12 – fevereiro de 2024

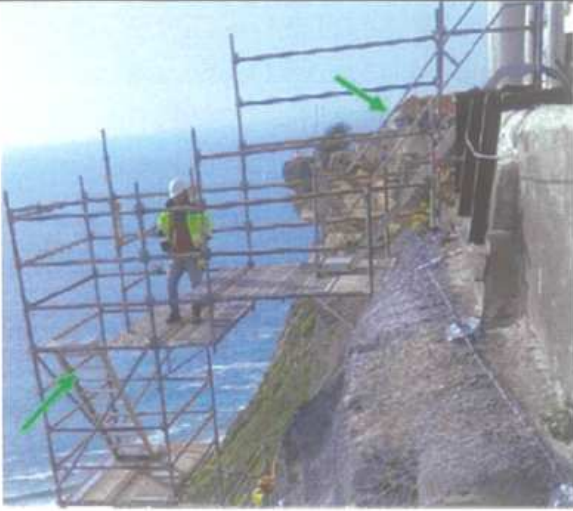
<p>Conforme PTRE Aprovado</p>	<p>Agora alterado</p>		
<p>Embora o CSO tenha compreendido o motivo técnico justificado pela Direcção Técnica da Empreitada, em termos de Segurança, deverá a EE entender que nenhuma alteração ao dispositivo estrutural previsto em PTRE aprovado, pode ser alterado, sem a aprovação do Dono de Obra, ou seja, sem que tenha uma Validação Técnica do CSO! Neste caso, sendo totalmente inaceitável, e tratando-se de uma solução que o CSO fácil e fundamentadamente justificará, se necessário, a impossibilidade de a validar tecnicamente, deverá a EE proceder à devida correcção, com a maior urgência.</p> <p>(15/02/2024) Na sequência do alertado anteriormente, o CSO não pode deixar de lamentar o facto de a EE continuar por corrigir a totalidade dos acessos por escadas pelos diversos níveis do Andaime conforme, há já 15 dias, se tinha combinado! Dadas as eventuais implicações do foro Penal em caso de eventual provável acidente nessa circulação pelo Andaime, o CSO recorda o que está aprovado pelo Dono de Obra no Documento específico de Segurança sobre esse Equipamento, e que, em caso algum, estão autorizados a modificar sem que uma eventual alteração considerada necessária seja submetida através do CSO! Se o fizerem, estarão exclusivamente por sua conta e risco, podendo, inclusivamente serem afectados, também, nos termos do Regime Jurídico aplicável ao exercício da atividade da construção, estabelecido</p>
