# Soluções Construtivas na Problemática do Radão

## SOLUÇÕES DE REMEDIAÇÃO USADAS EM PORTUGAL

Zélia Estevão  
24 setembro 2020

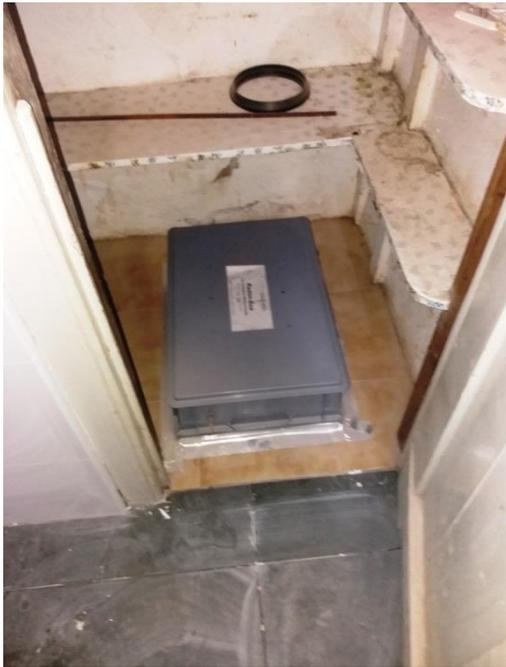
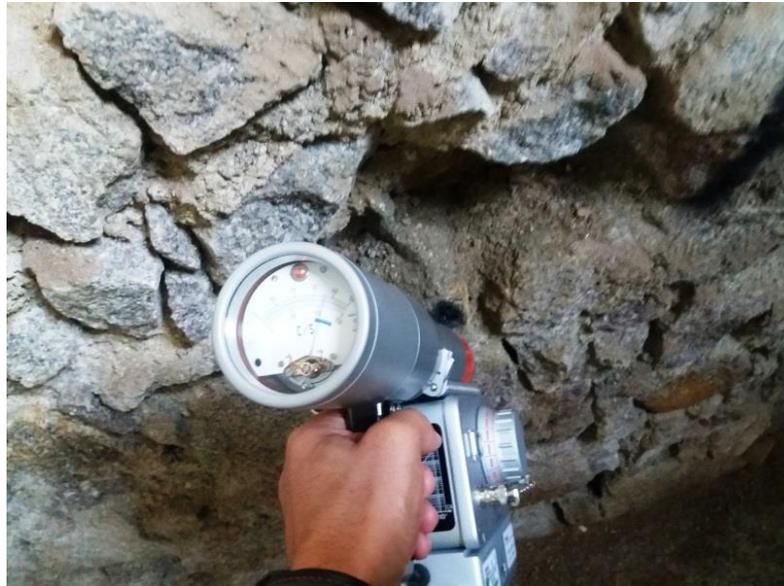
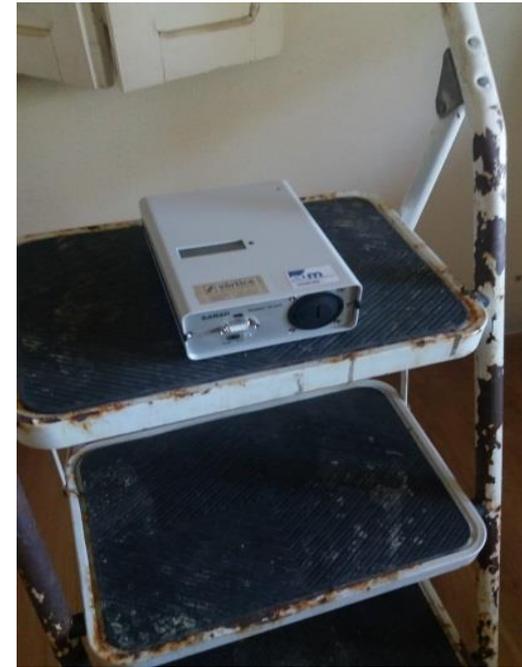
Trabalhos de caracterização RADIOLÓGICA, medição de:

- Concentração de gás radão no interior da habitação
- Radiação externa nos logradouros

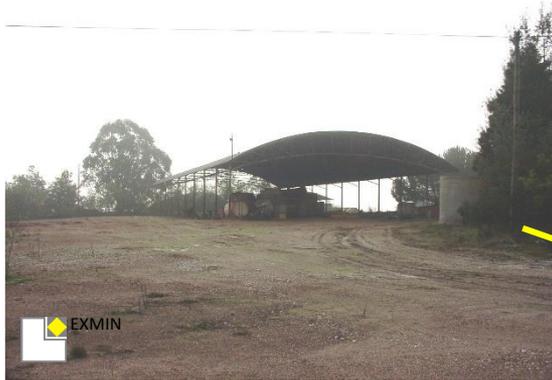
Remoção para Barragem de Rejeitados Velha

Depósito de minérios: 30.000 ton

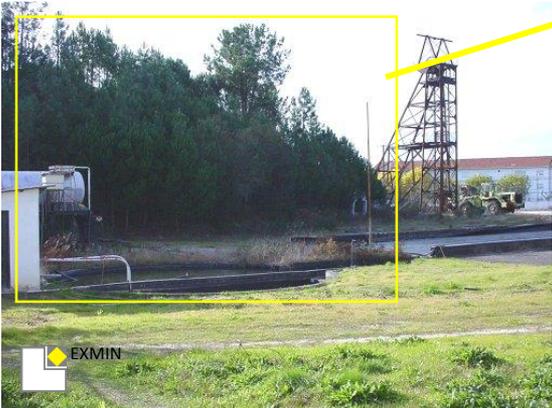
Remoção para Barragem de Rejeitados Velha

Escombreira do Poço de Sta. Bárbara : 170.000 ton

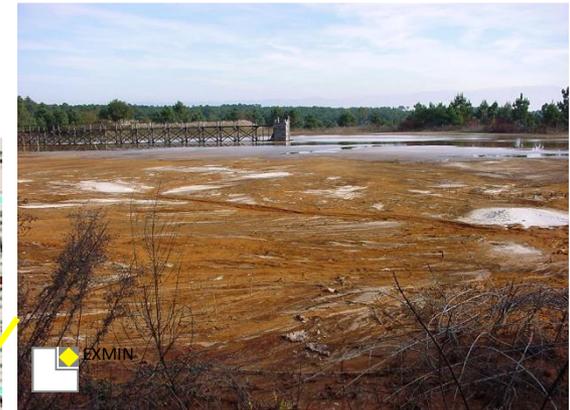
Confinamento in situ

Barragem de Rejeitados Nova: 2.000.000 ton

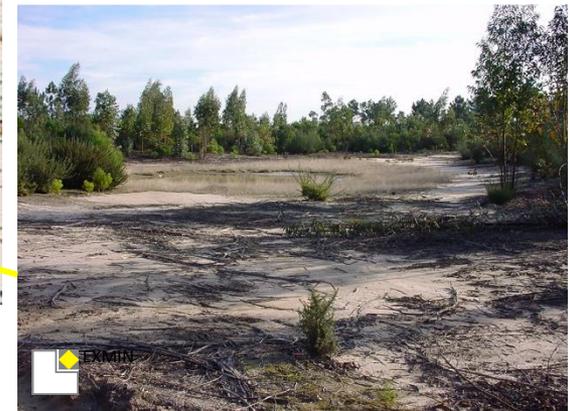
Confinamento in situ

Barragem de Rejeitados Velha: 2.800.000 ton
